**IDENTIFICAÇÃO DAS PRINCIPAIS INCOMPATIBILIDADES ENTRE PROJETOS  
ARQUITETÔNICOS E ESTRUTURAIS EM CONCRETO ARMADO EM OBRAS  
PÚBLICAS, PADRÃO ESCOLAR**

Trabalho de Conclusão de Curso apresentado ao curso de Pós Graduação em Patologia das Obras Civas, Pós-Graduação *lato sensu*, do Instituto IDD como requisito parcial para a obtenção do Grau de Especialista em Patologia nas Obras Civas.

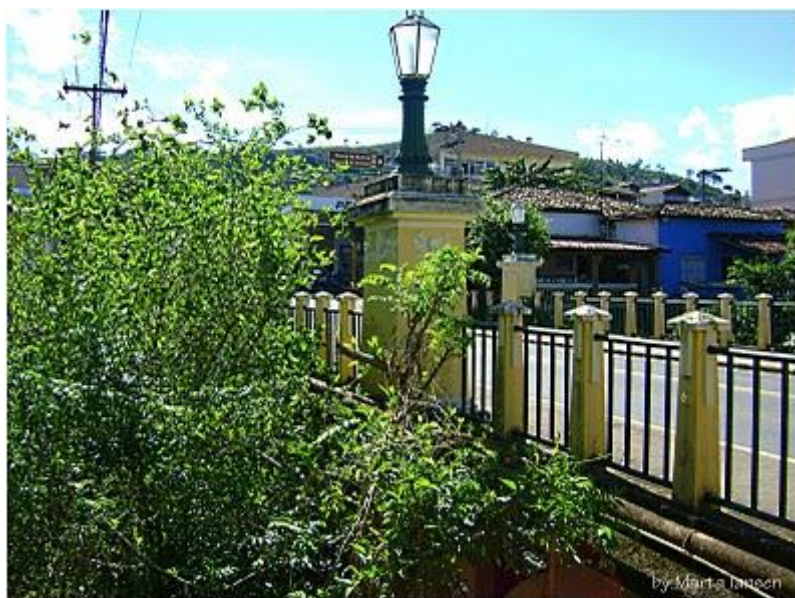
Figura 4 - Primeira Ponte em Concreto Armado do Estado de São Paulo. Fonte: Marta Iansen (2010).

3º) Ainda no Estado São Paulo, na cidade de Socorro, no ano de 1910, foi construída uma ponte de concreto armado, com 28 m de comprimento, na Av. Pereira

Rebouças sobre o Ribeirão dos Machados. Essa ponte ainda existe em ótimo estado de conservação, segundo VASCONCELOS (1992), o qual afirma que, em 1913, a “vinda da firma alemã Wayss & Freytag constituiu talvez o ponto mais importante para o desenvolvimento do concreto armado no Brasil”. Sua empresa no Brasil foi registrada somente em 1924, sob o nome de Companhia Construtora Nacional, funcionando até 1974. Imagina-se que, de 1913 a 1924, Wayss utilizou-se da firma de um alemão, L. Riedlinger, para construir várias obras no Brasil, entre elas, 40 pontes de concreto armado. Riedlinger importou mestres de obras da Alemanha, e a firma serviu de escola para a formação de especialistas nacionais, evitando a vinda de mais estrangeiros.
