**ESTUDO COMPARATIVO DE DIFERENTES TIPOS DE  
REVESTIMENTOS DE PROTEÇÃO EM ESTRUTURAS DE  
CONCRETO FRENTE AO ATAQUE DE ÁCIDO SULFÚRICO**

Trabalho de Conclusão de Curso apresentado ao curso de Pós-Graduação em Patologia das Obras Cíveis, Pós-Graduação *lato sensu*, do Instituto IDD como requisito parcial para a obtenção do Grau de Especialista em Patologia nas Obras Cíveis.

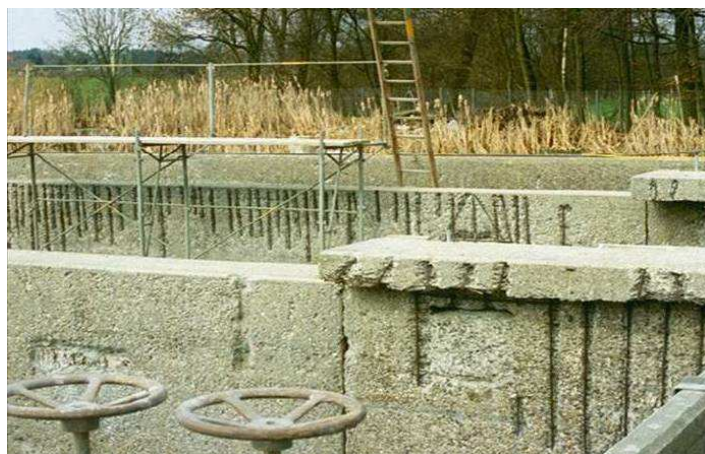
Nas figuras 2.4 e 2.5 são apresentados alguns exemplos de estruturas de concreto que sofreram ataque de ácido sulfúrico ( $\text{H}_2\text{SO}_4$ ).

Figura 2.4. Aspecto de ataque por ácido sulfúrico biogênico  
FONTE: Takagi (2008)

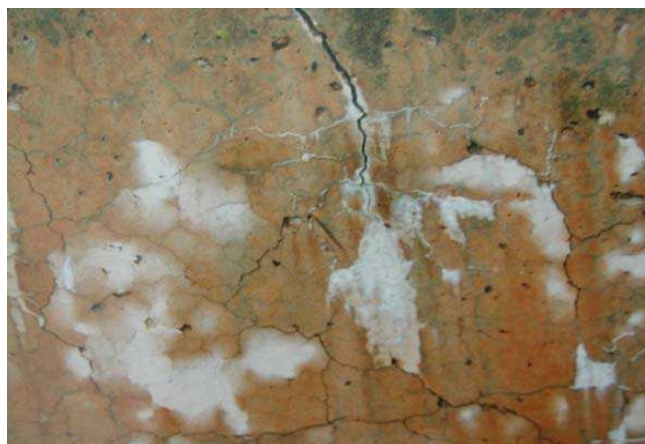
Figura 2.5. Aspecto de concreto deteriorado por ataque de sulfetos.  
FONTE: Takagi (2008)

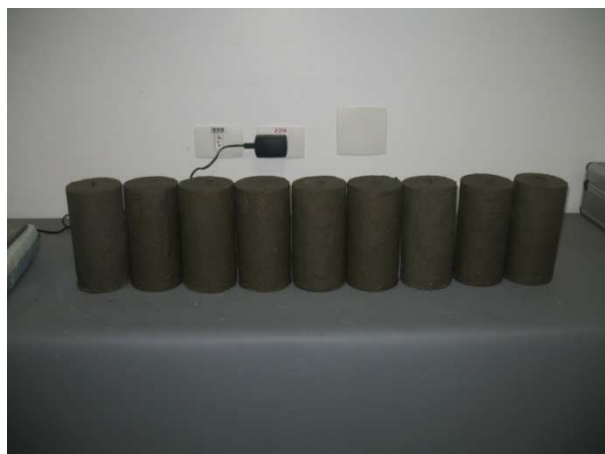
Resistente à ação de efluentes domésticos, aberto a difusão de vapor, desacelera a carbonatação, impermeável a cloretos e outros sais, resistentes a baixas temperaturas, resistente a ação do congelamento e aos sais de degelo. Na Figura 3.1 apresentam os seis corpos-de-prova com o material aplicado.

Figura 3.1. Revestimento polimérico flexível aplicados nos corpos-de-prova

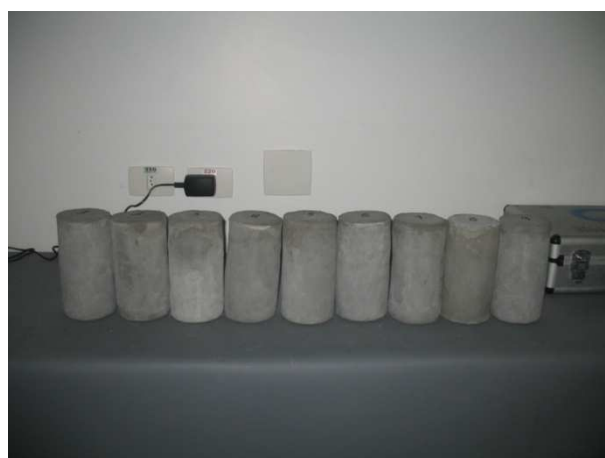
b) Revestimento Mineral: Revestimento mineral de alta resistência química, para impermeabilização e proteção de superfície. Sinteticamente modificado, bicomponente, alta resistência a substâncias agressivas com pH entre 3,5 e 14, alta resistência a abrasão, permite a difusão de vapor de água. Na Figura 3.2 apresenta os seis corpos-de-prova com o Revestimento mineral de alta resistência química aplicada e já curada sobre a bancada.

Figura 3.2. Revestimento mineral aplicados nos corpos-de-prova

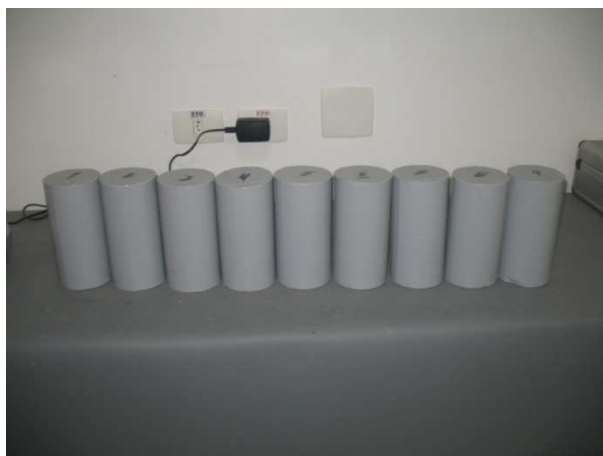
- c) Resina epóxi base água: Resina aberta a difusão de vapor de água, elevada resistência química e mecânica. Na Figura 3.3 apresenta os seis corpos-de-prova com a Resina epóxi base água aplicada e curada sobre a bancada.

Figura 3.3. Resina epóxi base água aplicada nos corpos-de-prova

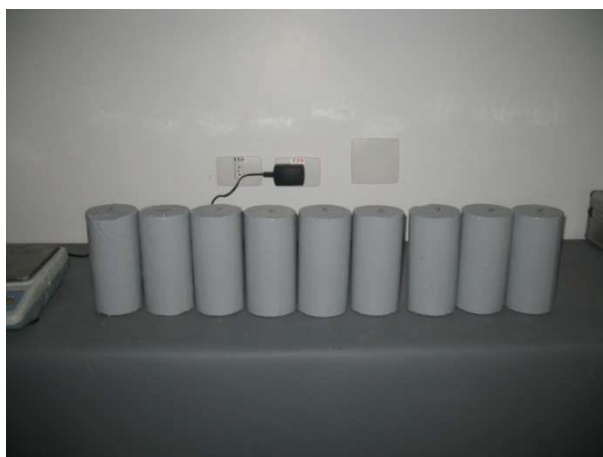
- d) Resina epóxi bi-componente: Resina epóxi com alta resistência química, bi-componente, isenta de solventes para uso em área industrial, revestimento com alto desempenho químico e mecânico. Na Figura 3.4 apresentam os seis corpos-de-prova com a Resina epóxi bi-componente, aplicada e curada sobre a bancada.

Figura 3.4. Resina epóxi bi-componente aplicada nos corpos-de-prova

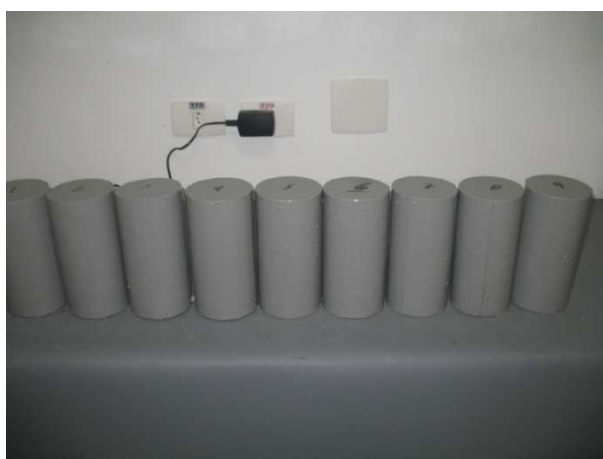
e) Resina base poliuretano: Resina poliuretano bicomponente modificado para cura acelerada; boa resistência contra ácidos diluídos, bases e soluções salinas. Na Figura 3.5 apresenta os seis corpos-de-prova com a Resina base poliuretano, aplicado e curados sobre a bancada.

Figura 3.5. Resina base poliuretano aplicada nos corpos-de-prova

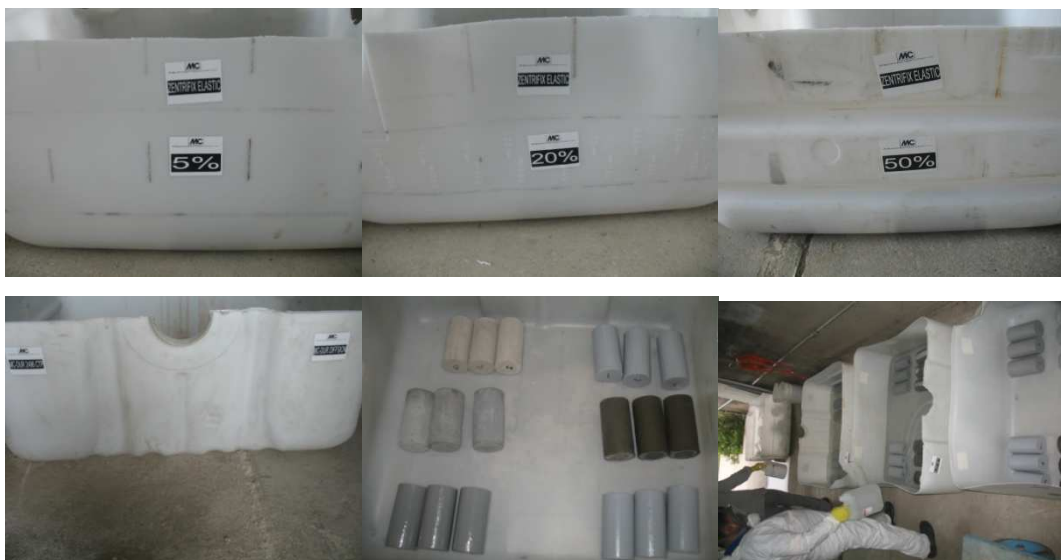
Todos os corpos de provas foram numerados de 1 á 9 e separados em grupos com três unidades. Todos os números de 1 á 3 foram dispostos na solução de 5% de ácido sulfúrico, os de 4 á 6 foram dispostos na solução de 20% e do número 7 á 9 colocados na solução de 50%. Todos dispostos em uma seqüência lógica e identificado no croqui. Os tanques foram etiquetados indicando a solução e a localização de cada revestimento, conforme mostra na figura 3.6.

Figura 3.6. Tanques devidamente identificados, para localização dos respectivos produtos.

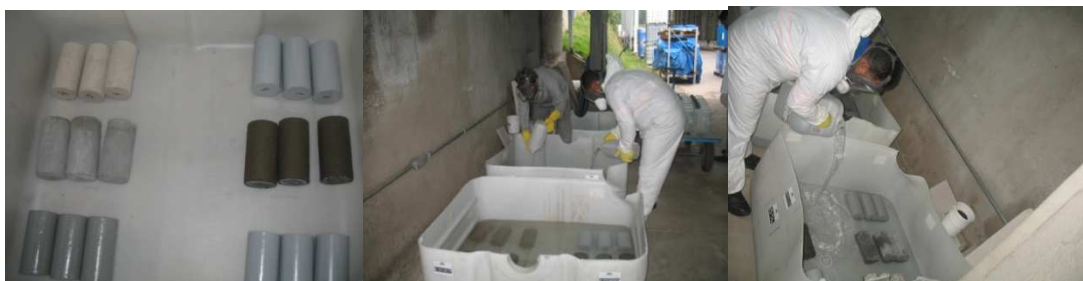
Para minimizar os manuseios com as soluções de ácido sulfúrico, os corpos-de-prova foram dispostos corretamente nos respectivos espaços e em ordem crescente, posteriormente adicionado à solução de 5, 20 e 50% nos respectivos tanques, conforme figura 3.7.

Figura 3.7. Corpos-de-prova dispostos nos tanques antes da solução

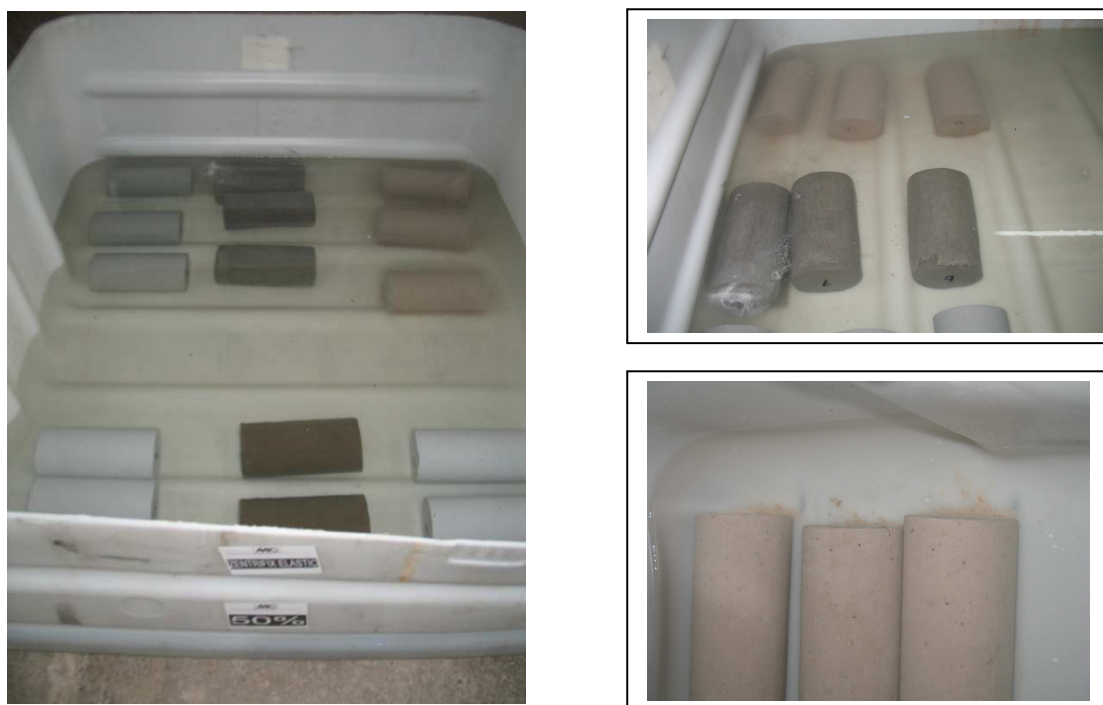
Após a imersão dos corpos de prova em solução de ácido sulfúrico, foi possível observar a reação imediata de alguns revestimentos em contato com o ácido. Essa reação ocorreu nos corpos de prova revestidos com material de base cimentício e os corpos de prova que não possuíam nenhum tipo de revestimento. A solução no entorno dos revestimentos cimentício apresentou-se turvo e parte do revestimento destacando e depositando ao fundo, na figura 3.8 é possível constatar tal reação.

Figura 3.8. Constatações de reações logo após a adição da solução a 50%

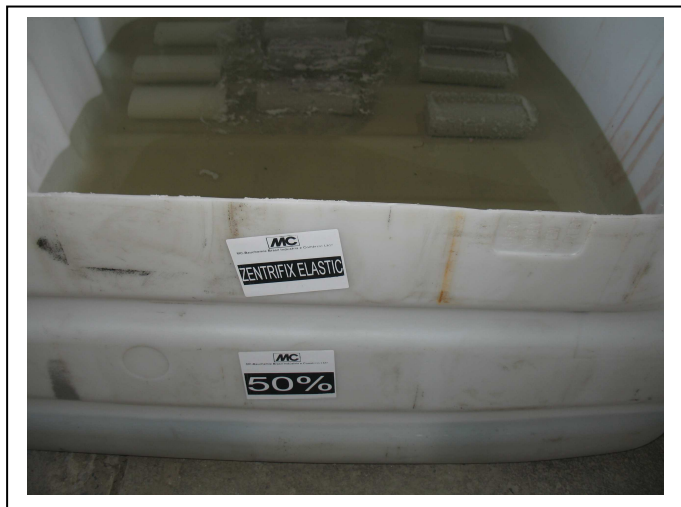
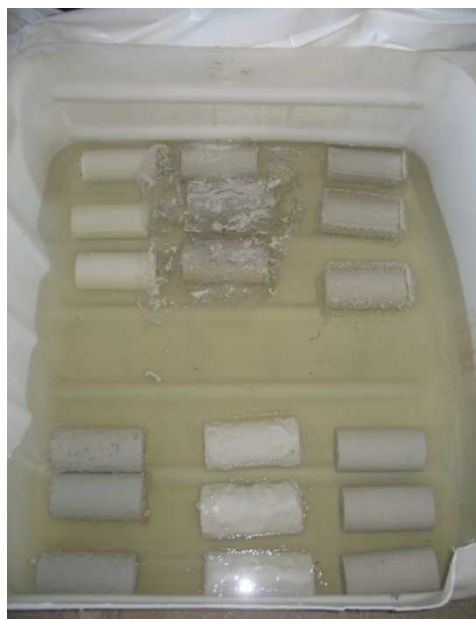
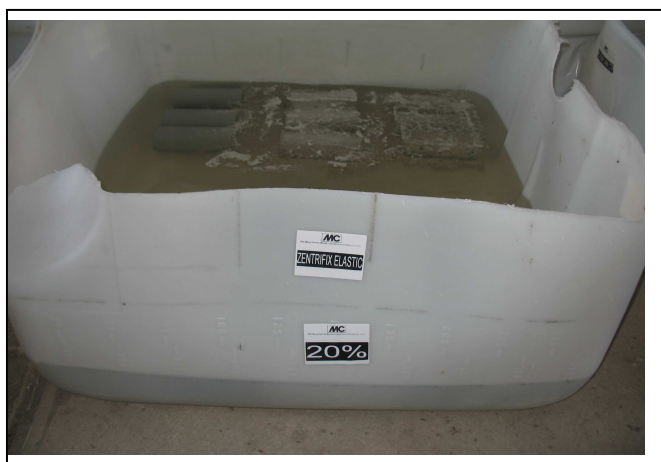
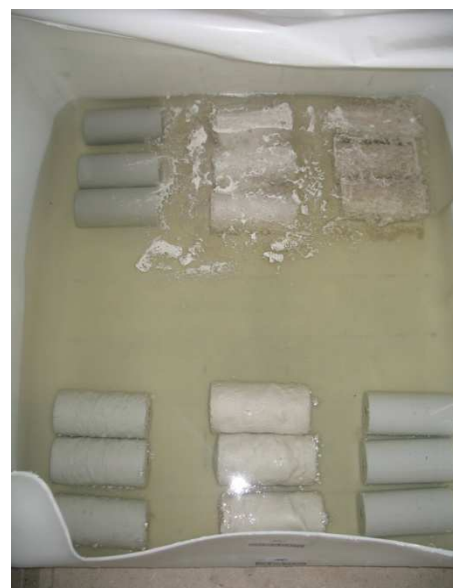
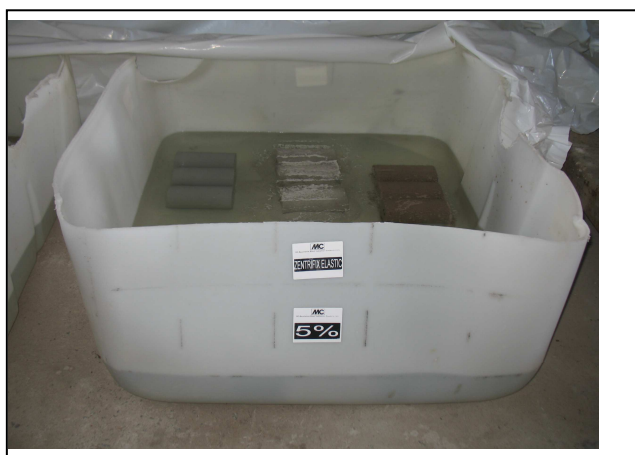
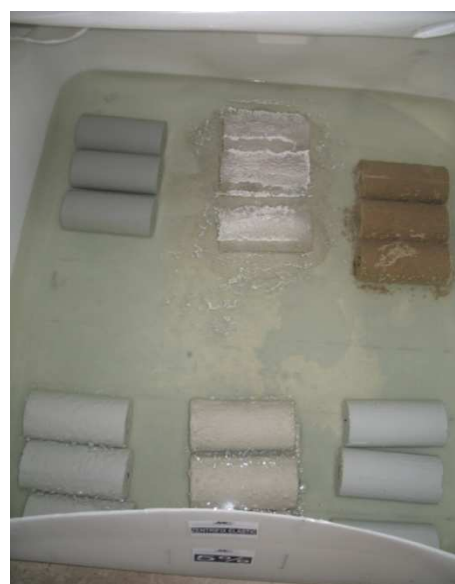
É possível verificar na figura 3.9, os corpos-de-prova imersos em ácido sulfúrico com concentração de 50% (a) e (b); 20% (c) e (d) e 5% (e) e (f) com 14 dias de imersão.

Figura 3.9.1 Corpos de prova imersos em ácido sulfúrico há 14 dias (a) e (b) solução 50%

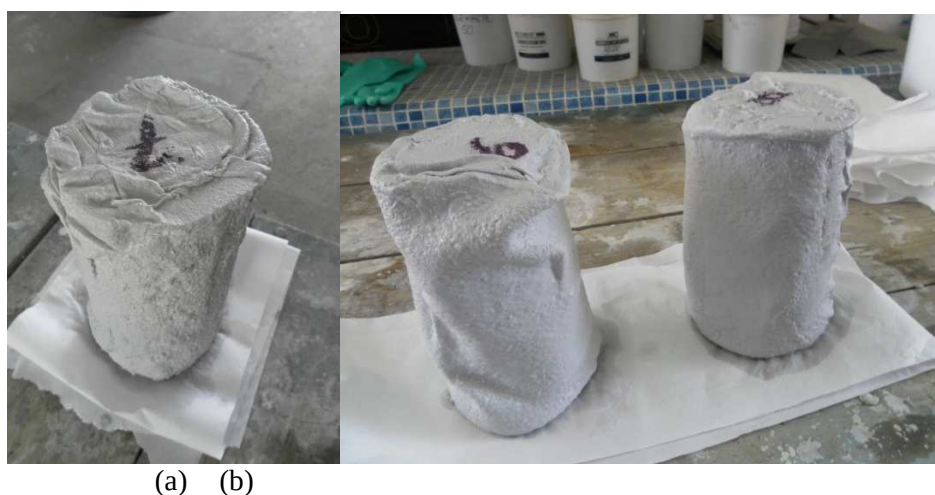
(a) (b)  
Figura 3.15. (a) - Revestimento polimérico flexível após 14 dias em imersão em ácido sulfúrico 50%  
(b) - Revestimento polimérico flexível após 29 dias em imersão em ácido sulfúrico 50%

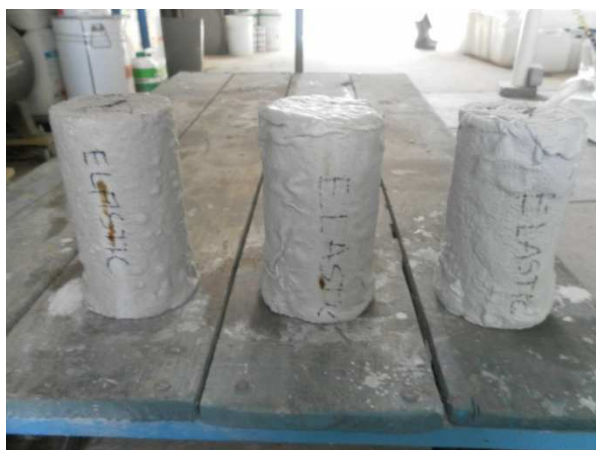
Figura 3.16. Revestimento polimérico flexível, da esquerda para a direita, nas concentrações de 5%, 20% e 50% após 14 dias em imersão em ácido sulfúrico.

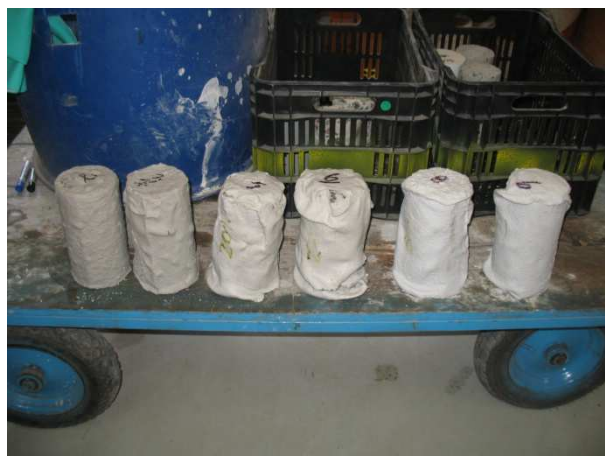
Figura 3.17. Revestimento polimérico flexível, da esquerda para a direita, nas concentrações de 5%, 20% e 50% após 29 dias em imersão em ácido sulfúrico.

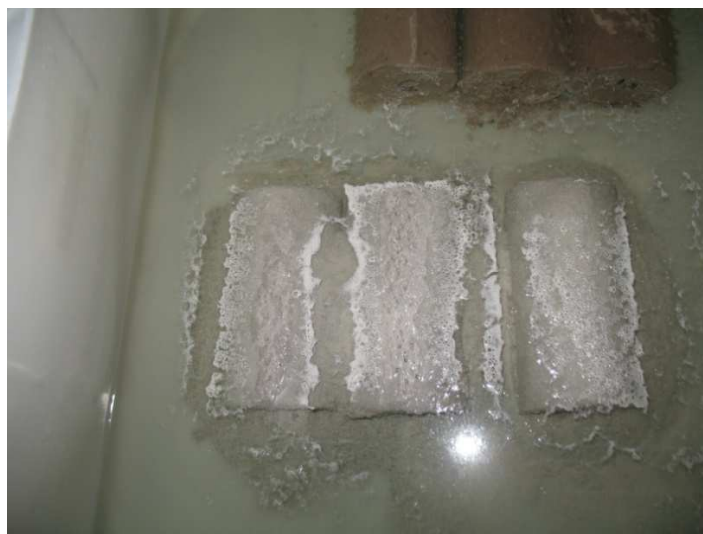
Figura 3.20. Revestimento mineral depositado no fundo do tanque após 14 dias em imersão em ácido sulfúrico com concentração de 5%

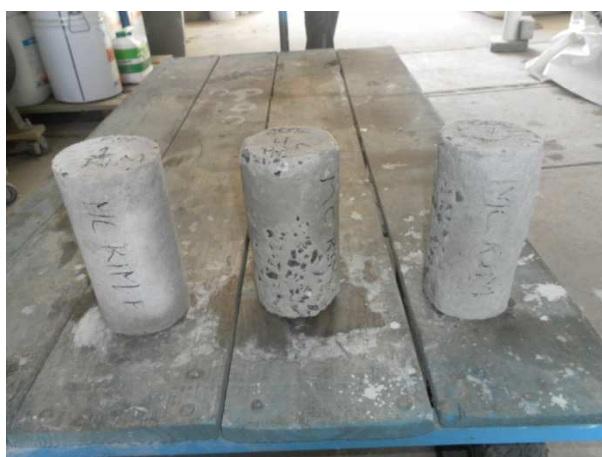
Figura 3.23. Revestimento mineral, da esquerda para a direita, nas concentrações de 5%, 20% e 50% após 14 dias em imersão em ácido sulfúrico.

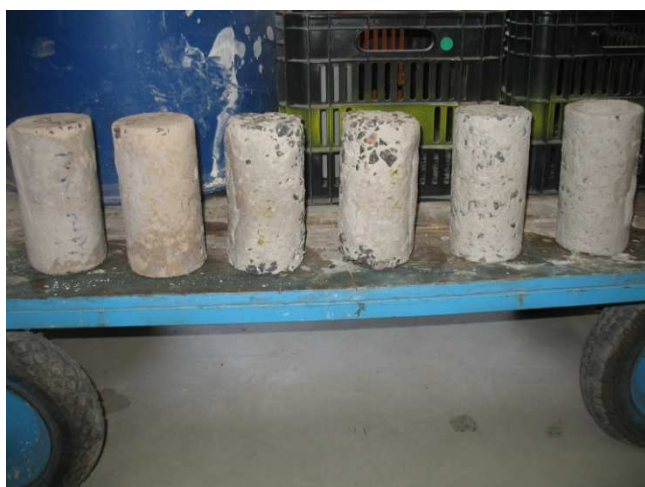
Figura 3.24. Revestimento mineral, da esquerda para a direita, nas concentrações de 5%, 20% e 50% após 29 dias em imersão em ácido sulfúrico.

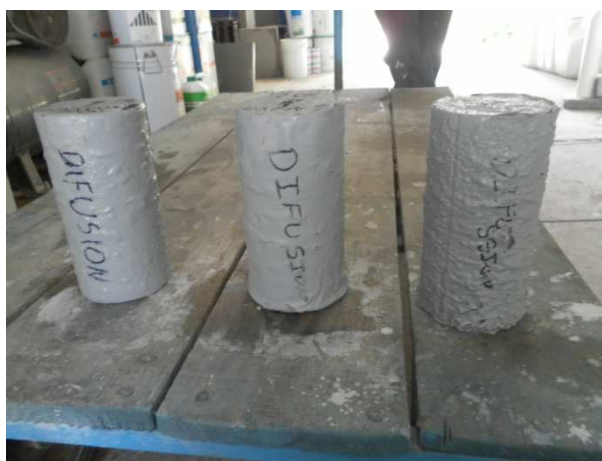
Figura 3.29. Resina epóxi base água, da esquerda para a direita, nas concentrações de 5%, 20% e 50% após 14 dias em imersão em ácido sulfúrico.

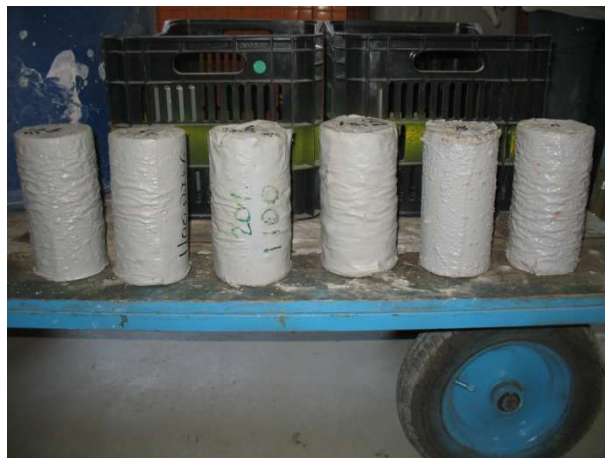
Figura 3.30. Resina epóxi base água da esquerda para a direita, nas concentrações de 5%, 20% e 50% após 29 dias em imersão em ácido sulfúrico.

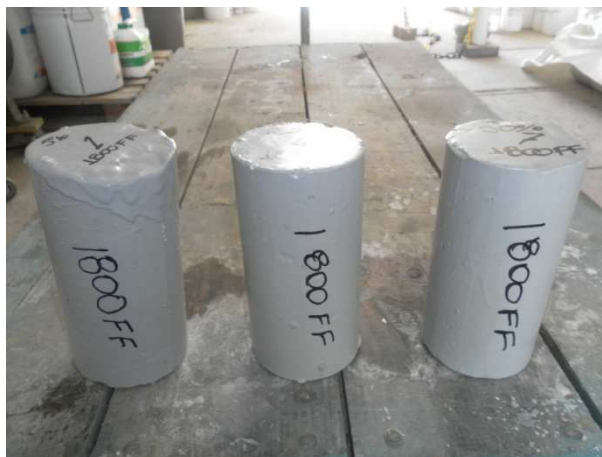
Figura 3.35. Resina epóxi bi-componente, da esquerda para a direita, nas concentrações de 5%, 20% e 50% após 14 dias em imersão em ácido sulfúrico.

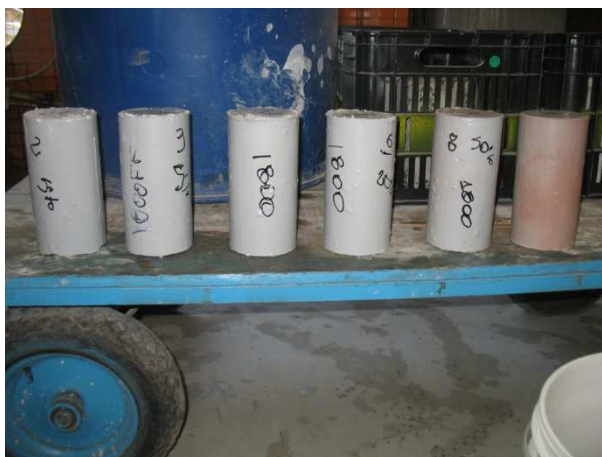
Figura 3.36. Resina epóxi bi-componente, da esquerda para a direita, nas concentrações de 5%, 20% e 50% após 29 dias em imersão em ácido sulfúrico.

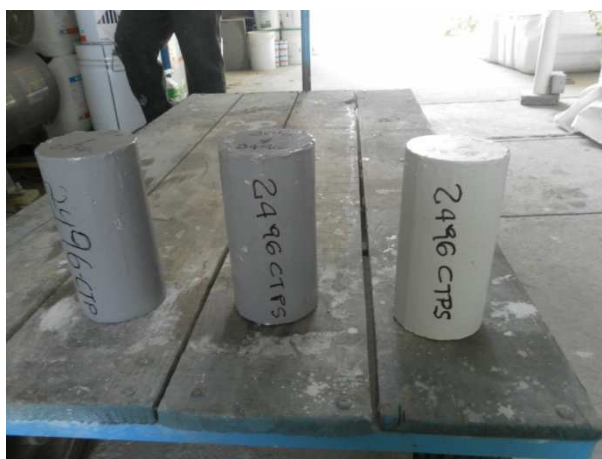
Figura 3.41. Resina base poliuretano, da esquerda para a direita, nas concentrações de 5%, 20% e 50% após 14 dias em imersão em ácido sulfúrico

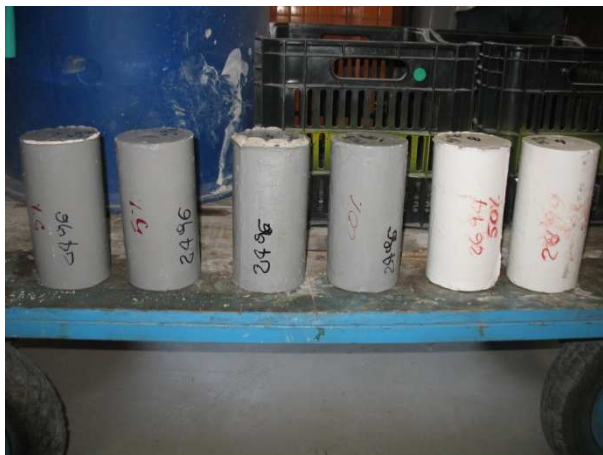
Figura 3.42. Resina base poliuretano, da esquerda para a direita, nas concentrações de 5%, 20% e 50% após 28 dias em imersão em ácido sulfúrico.

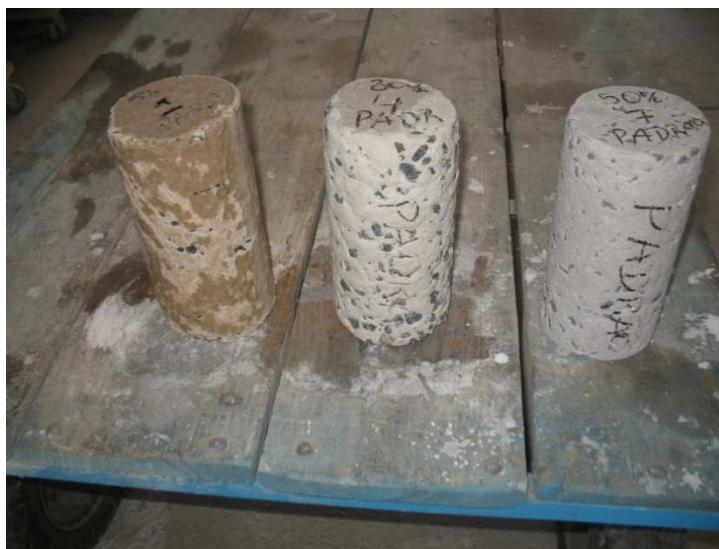
Figura 3.47. CP's de Referência, da esquerda para a direita, nas concentrações de 5%, 20% e 50% após 14 dias em imersão em ácido sulfúrico.

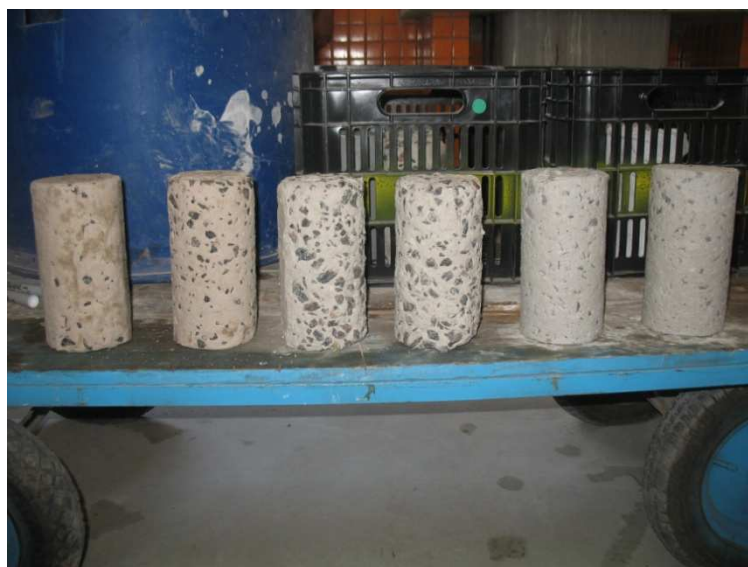
Figura 3.48. CP's de Referência, da esquerda para a direita, nas concentrações de 5%, 20% e 50% após 29 dias em imersão em ácido sulfúrico

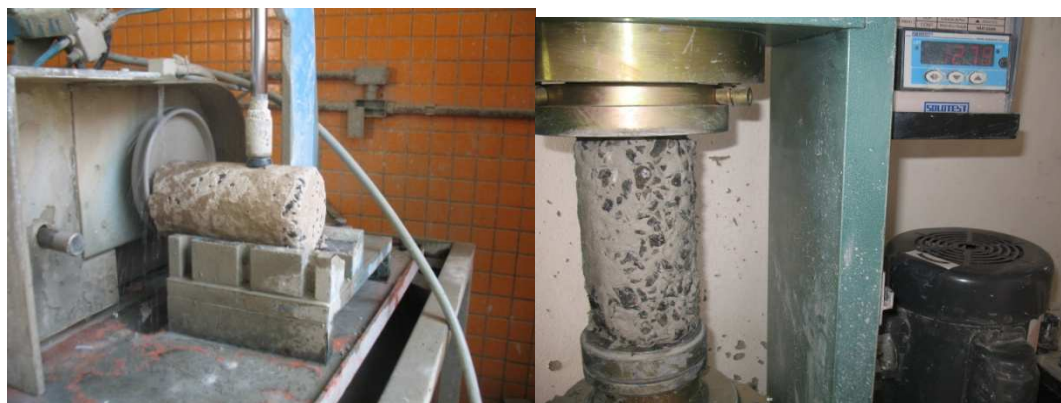
(a) (b)  
Figura 3.49. Equipamento utilizado para desbaste do topo do CP (a); Prensa utilizada para ruptura dos CP's (b).

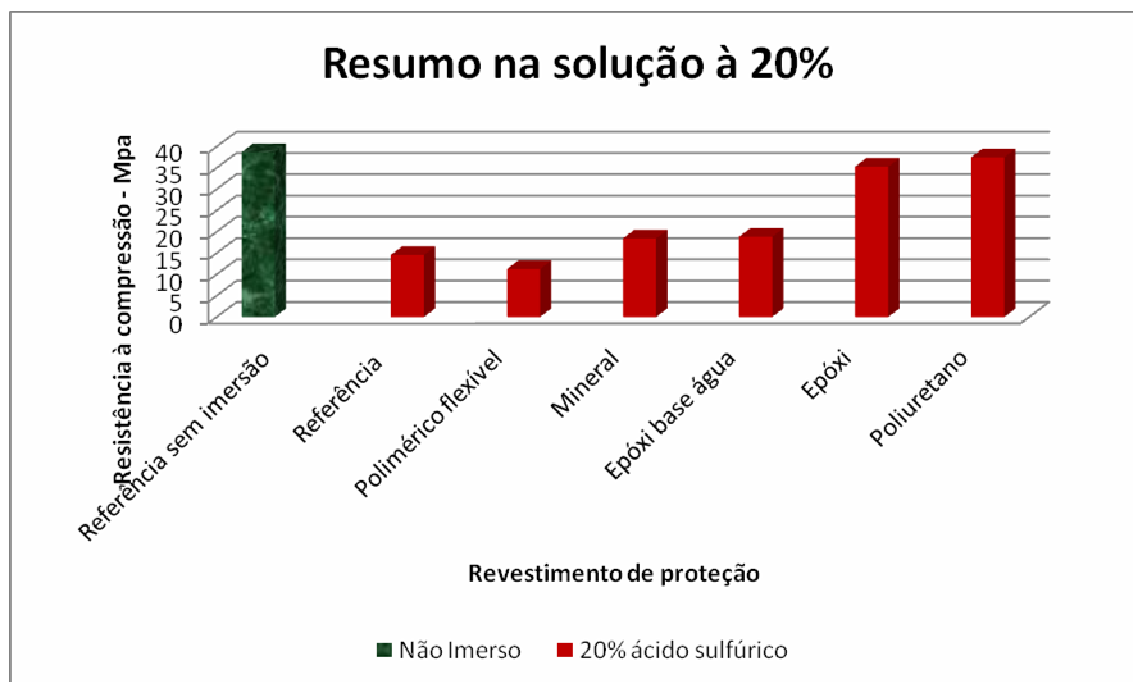
Gráfico 4.8. Variação da resistência à compressão dos corpos-de-prova na solução à 20%

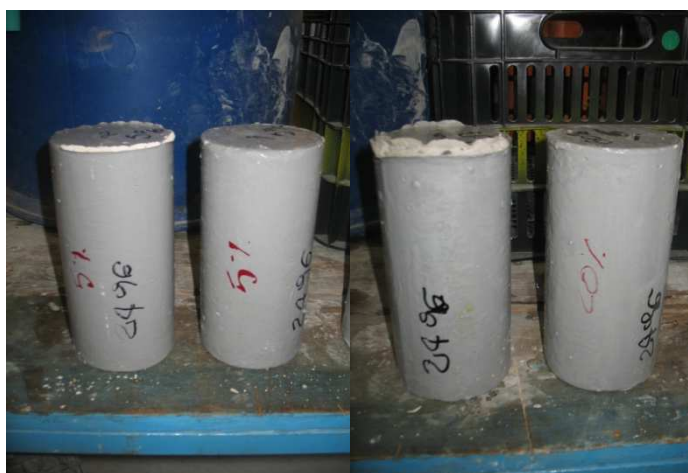
(a) (b)  
Figura 4.1. As arestas dos CP's apresentam áreas vulneráveis
