**COMPARAÇÃO DE DESEMPENHO DE MATERIAIS  
IMPERMEABILIZANTES FRENTE À ABSORÇÃO DE ÁGUA POR  
CAPILARIDADE EM CONCRETO**

Trabalho de Conclusão de Curso apresentado ao curso de Pós Graduação em Patologia nas Obras Civas, Pós-Graduação *lato sensu*, do IDD como requisito parcial para a obtenção do Grau de Especialista em Patologia nas Obras Civas.

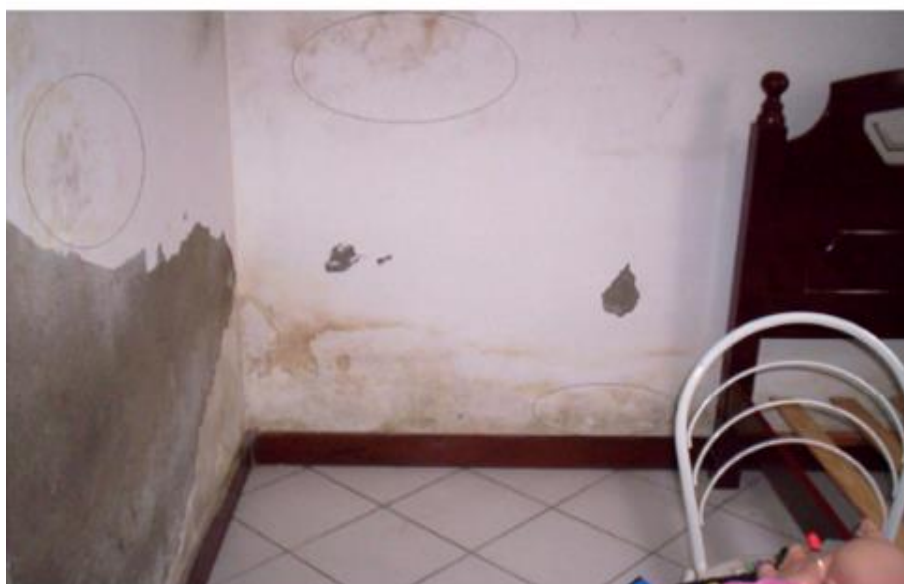
Figura 08: Presença de mofo na parede, devido à umidade ascendente. (MOREIRA, 2010)

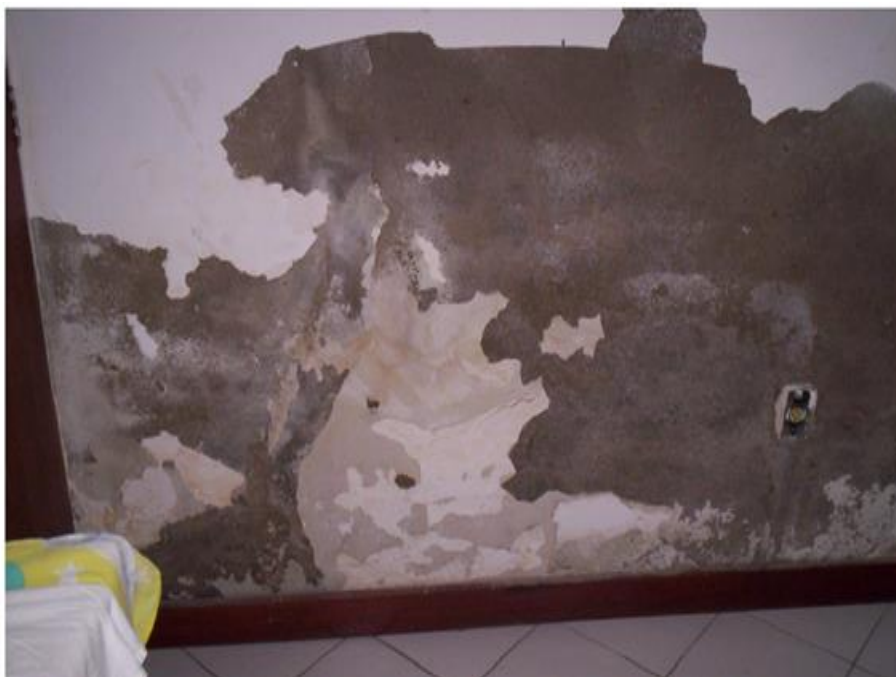
Figura 09: Descolamento da pintura provocado por umidade constante na parede.  
(MOREIRA, 2010)

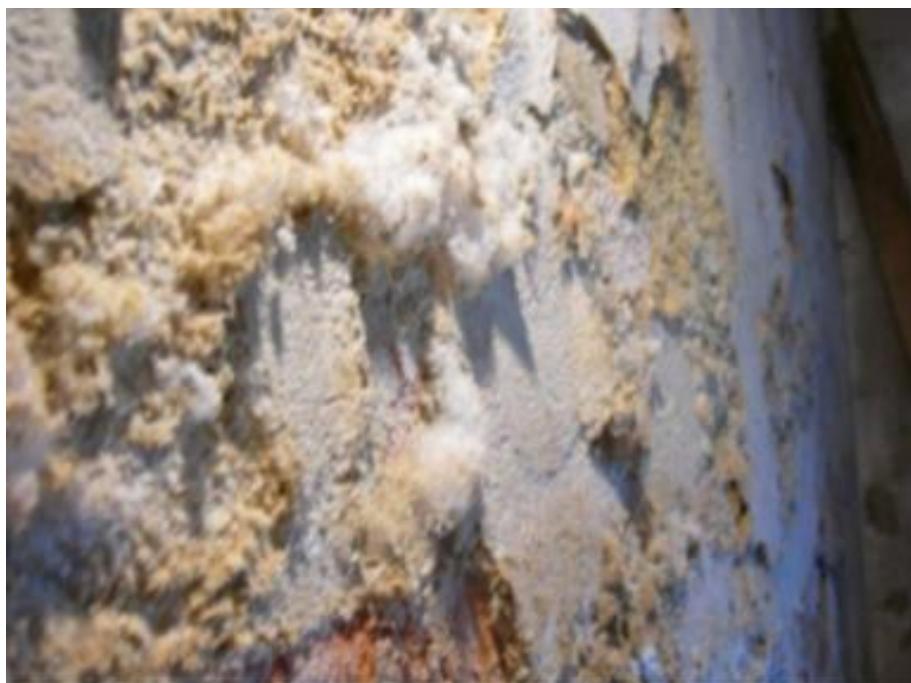
Figura 10: Criptoflorescência em parede de alvenaria (CONSTRUÇÃO CIVIL, 2018)

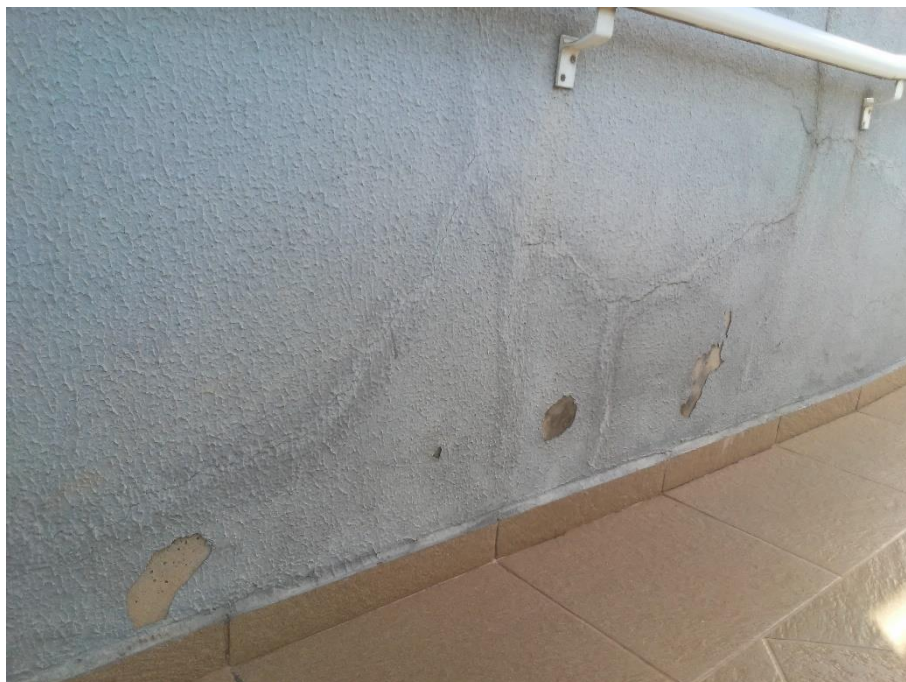
Figura 11: Parede de alvenaria com sinais de umidade ascendente (AUTORES, 2020)

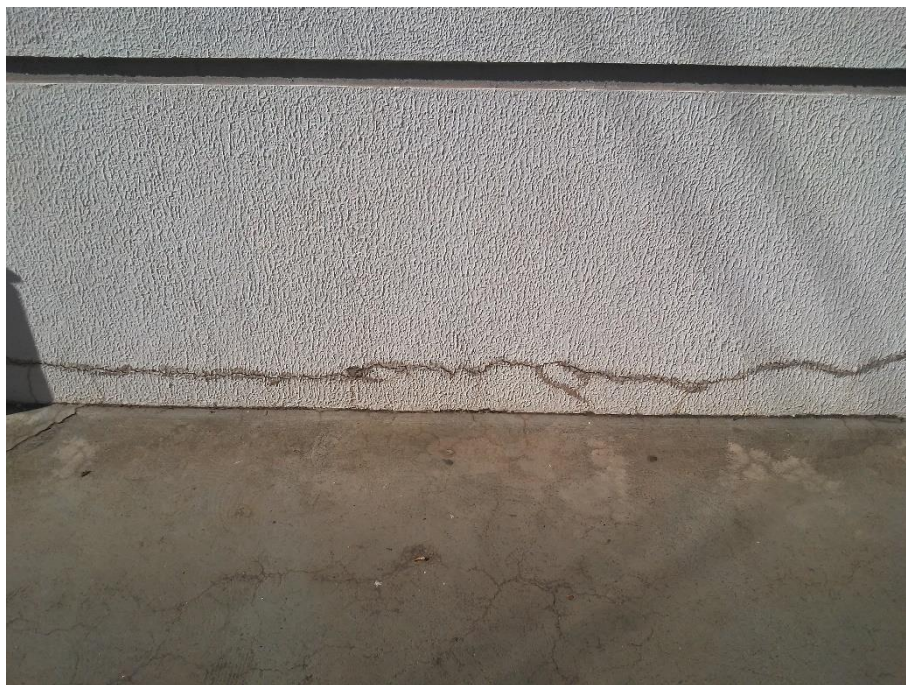
Figura 12: Trinca na base da alvenaria devido à movimentação higroscópica (AUTORES, 2020)

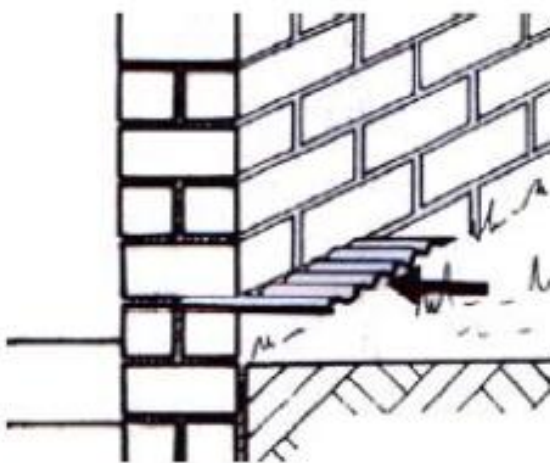
O método consiste na introdução forçada de chapas metálicas na alvenaria (Figura 21) como chapas de aço inoxidável onduladas, com a utilização de martelos pneumáticos (TORRES, 2014). Segundo Magalhães (2008) “esta técnica está restringida a alvenarias executadas com elementos regulares com juntas contínuas e bem definidas, nas quais as chapas metálicas são inseridas. Tem como inconveniente as vibrações causadas pelos martelos, não sendo por isso adequada a construções históricas”.

Figura 21: Introdução forçada de chapa metálica (BRITO, 2003)

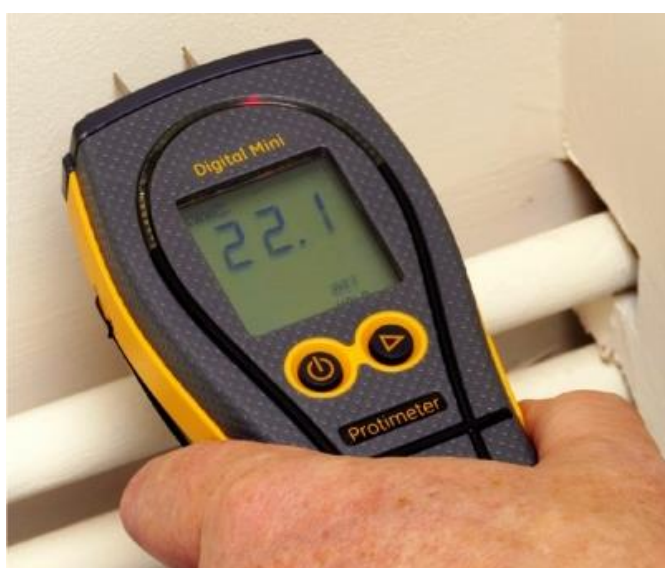
Os aparelhos empregados, geralmente chamados umidímetros, trabalham com duas sondas ou pinos que, quando encostados à superfície do material, indicam o teor de umidade a até cerca de 2 cm de profundidade. Em alguns casos, o aparelho é calibrado para utilização em madeira, produzindo então uma leitura denominada WME (sigla em inglês para *wood moisture equivalent*, ou equivalente de umidade da madeira, em tradução livre), que indica o teor de umidade com que um pedaço de madeira atingiria o equilíbrio de umidade quando em contato com o material testado.

Figura 22: Exemplo de medição de umidade com umidímetros de pinos (PROTIMETER, 2020)

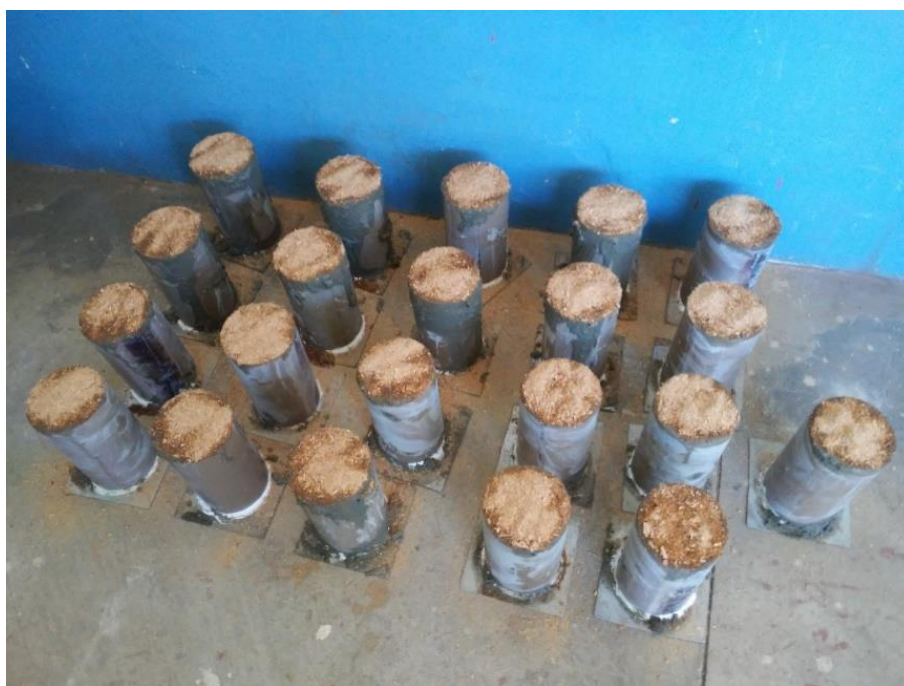
Para tanto, foram confeccionados 21 (vinte e um) corpos-de-prova cilíndricos de concreto, com 10 (dez) centímetros de diâmetro e 20 (vinte) centímetros de altura. Empregou-se o traço volumétrico medido em latas, para 1 saco de cimento, de 5,5 latas de areia média, 5 latas de brita nº 1 e 1,8 lata de água, com resistência esperada aos 28 dias de 20 MPa. Os corpos-de-prova foram curados por 28 dias em tanque de cura com água e cal.

Figura 23: Corpos-de-prova após moldagem (AUTORES, 2020)

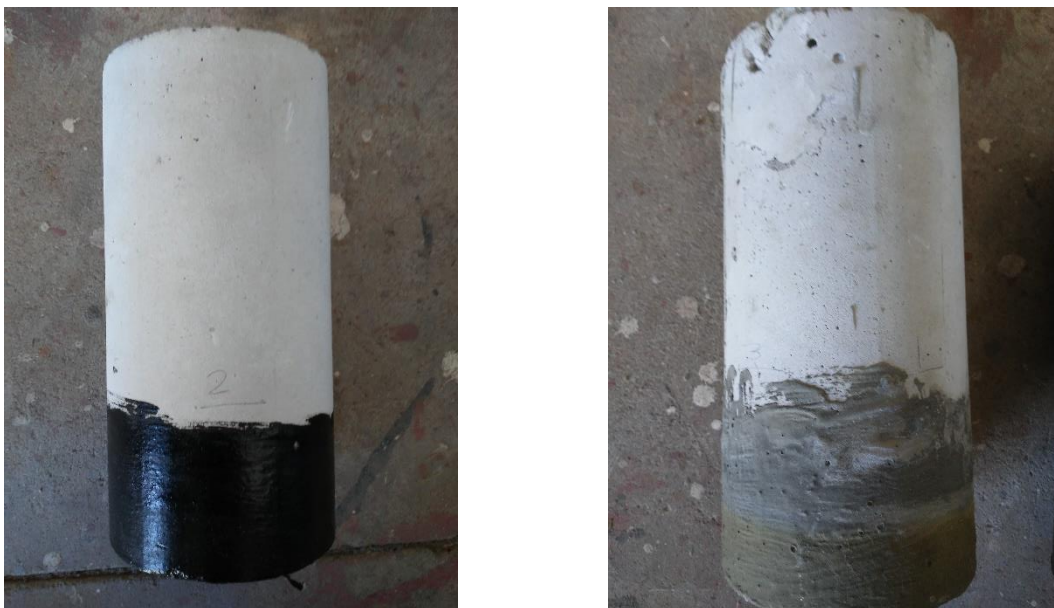
Optou-se pela aplicação da emulsão asfáltica sobre a argamassa polimérica por aquela apresentar aderência sobre substratos cimentícios, ao passo em que esta não é indicada para aplicação sobre substratos asfálticos. Com o emprego de três demãos de material, atingiu-se um consumo de argamassa polimérica de 3,3 kg/m<sup>2</sup>. Para a emulsão asfáltica, atingiu-se aproximadamente 800 mL/m<sup>2</sup>.

Figura 24: Corpos-de-prova com aplicação de emulsão asfáltica e argamassa polimérica (AUTORES, 2020)

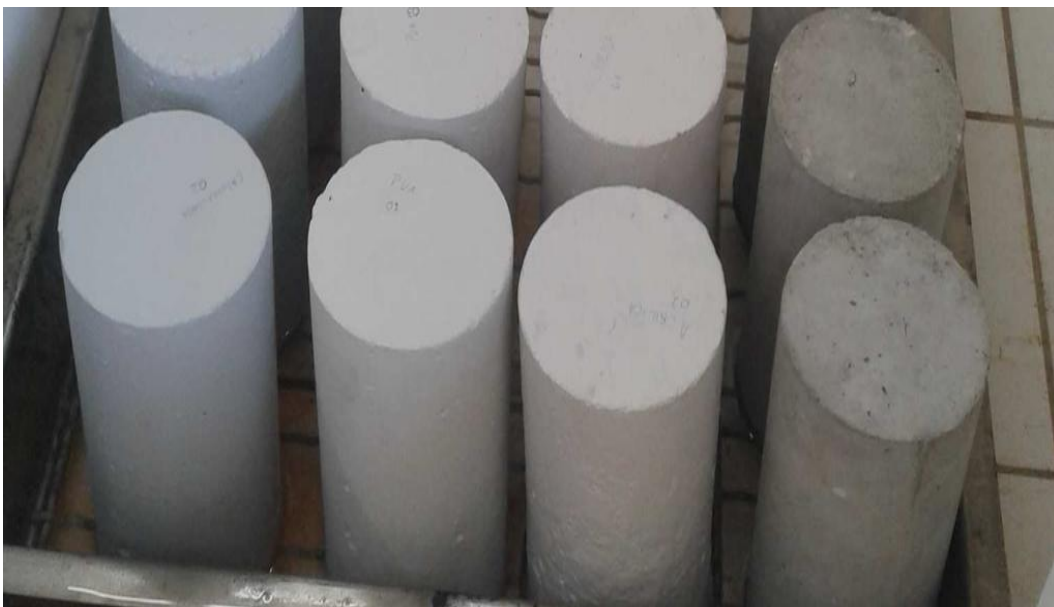
Uma vez impermeabilizados, os corpos-de-prova foram pesados (0h) e posicionados em um tanque, onde foi adicionada uma lâmina d'água de  $5 \pm 1$  mm, como ilustrado na Figura 25.

Figura 25: Corpos-de-prova no tanque de ensaio (PERRARO e PIVA, 2017)

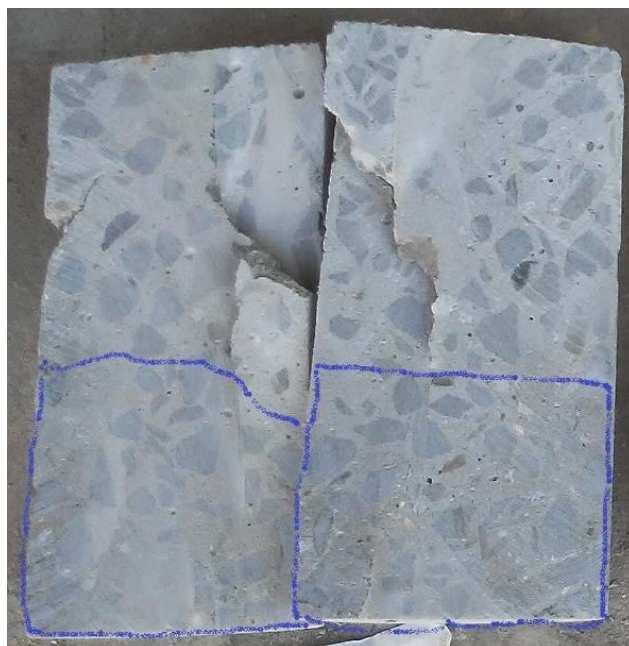
A NBR 9779 previa que após as 72 horas de ensaio fosse realizado o rompimento dos corpos-de-prova por compressão diametral, empregando o procedimento da NBR 7222 – Argamassa e concreto – Determinação da resistência à tração por compressão diametral de corpos-de-prova cilíndricos – Método de ensaio. Entretanto, devido à indisponibilidade do equipamento, optou-se por realizar seu corte no sentido longitudinal empregando disco de corte diamantado. Foi verificada e desenhada a altura de elevação capilar em cada um deles, conforme ilustra a Figura 27.

Figura 27: Altura de elevação capilar no interior de um corpo-de-prova (AUTORES,2020)

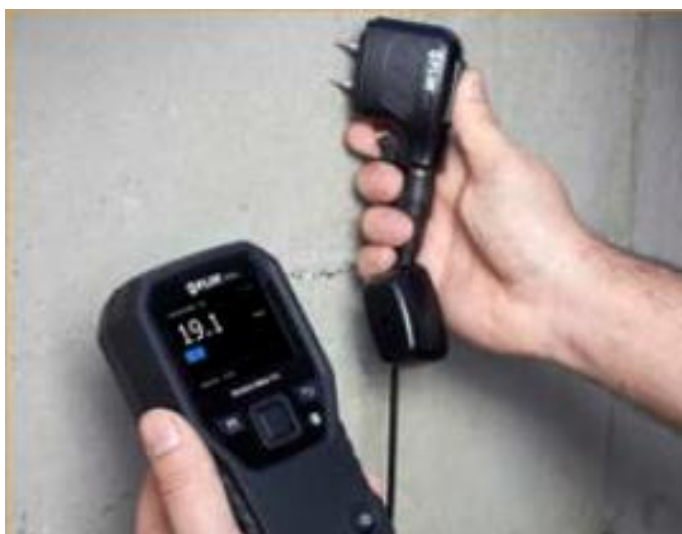
Nos horários já indicados, foram registrados os valores de WME mostrados no medidor de umidade, utilizando a opção de leitura com sonda de pinos, conforme ilustrado na Figura 29.

Figura 29: Procedimento de medição com umidímetro de pinos (FLIR, 2020)

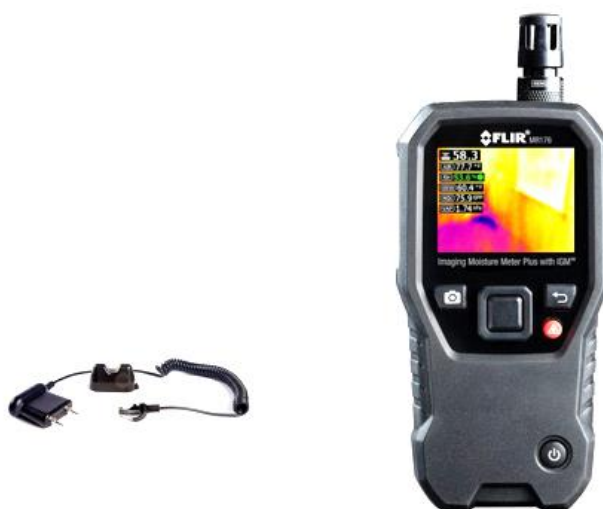
Figura 30: Medidor de umidade MR 176 (FLIR, 2020)

Na Figura 30 é mostrado o medidor de umidade empregado.
