**AVALIAÇÃO ESTRUTURAL DE UM EDIFÍCIO RESIDENCIAL, EM  
CONCRETO ARMADO, APÓS A OCORRÊNCIA DE INCÊNDIO**

Trabalho de Conclusão de Curso apresentado ao curso de Pós-Graduação em Sistemas Estruturais em Concreto, Pós-Graduação *lato sensu*, do Instituto IDD como requisito parcial para a obtenção do Grau de Especialista em Sistemas Estruturais em Concreto.

O presente trabalho tem a finalidade de avaliar a estrutura de uma edificação após ocorrência de incêndio. Tendo como base de conhecimento as NBR 14432 e NBR 15200 e estudos anteriores que informam sobre os procedimentos e resistências exigidas para a estrutura nesses casos, como também o efeito presente no concreto exposto a altas temperaturas, assim definindo a redução da resistência característica do concreto ( $f_{ck}$ ) nessas circunstâncias. O trabalho propõe através do software Eberick V8, realizar um projeto estrutural de 5 pavimentos para avaliar suas condições de estabilidade, tanto global quanto parcial, em 7 situações de incêndios, em diferentes locais e intensidades, para realizar uma análise mais abrangente. Também foram estudadas duas propostas para aumentar a eficiência da estrutura, durante a ação do fogo, sendo e

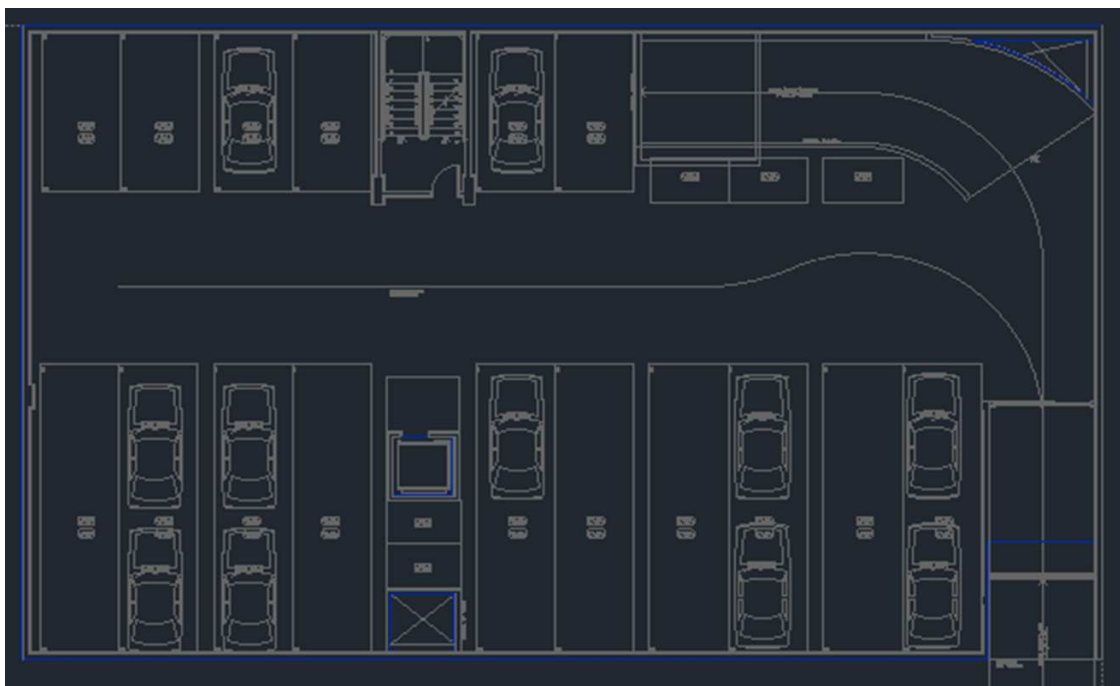
Figura 13. Pavimento Subsolo

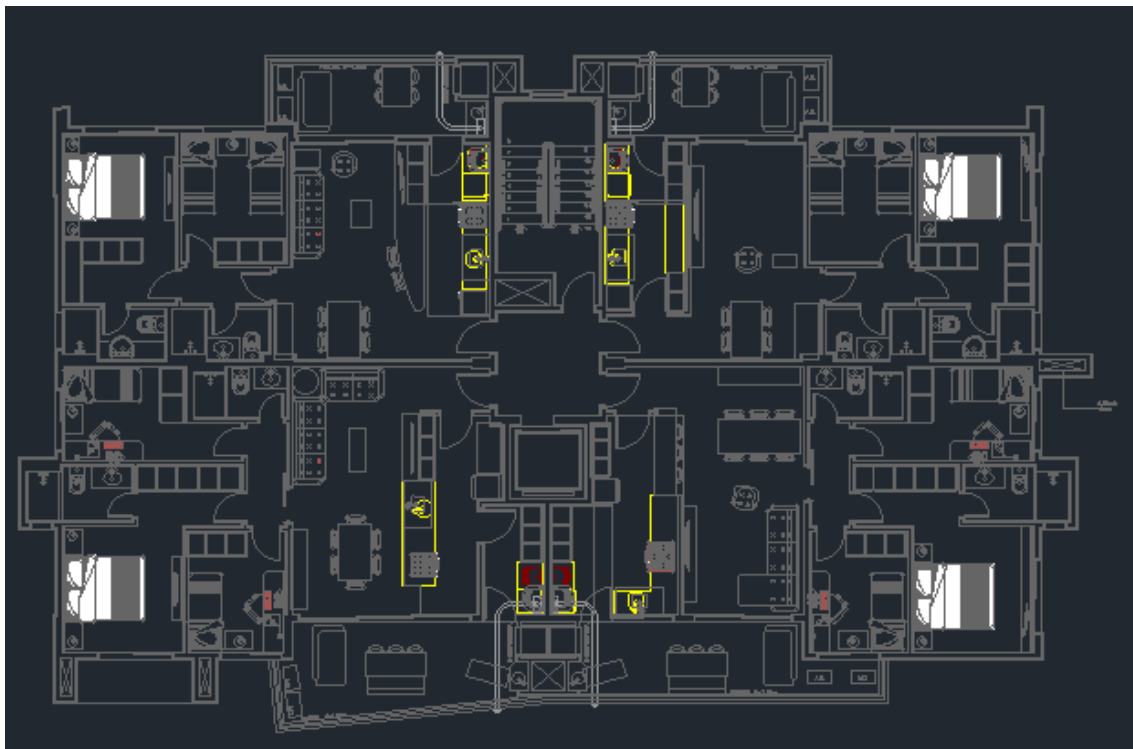
Figura 15. Pavimento Tipo
