**AVALIAÇÃO DA DURABILIDADE DE ÂNODOS DE SACRIFÍCIO  
APLICADOS EM ESTRUTURA DE CONCRETO ARMADO EM ZONA  
DE VARIAÇÃO DE MARÉ**

Trabalho de Conclusão de Curso apresentado ao curso de Pós Graduação em Patologia das Obras Cíveis, Pós-Graduação *lato sensu*, do Instituto IDD como requisito parcial para a obtenção do Grau de Especialista em Patologia nas Obras Cíveis.

Avaliação da durabilidade de ânodos de sacrifício (proteção catódica) nas estacas, 226, 303, 310, 317, 324, 339, 346, 353, 354, com Reparos Tipo 1 e Reparo Tipo 2, com o intuito de proteger a estrutura contra corrosão pelos agentes agressivos do ambiente.

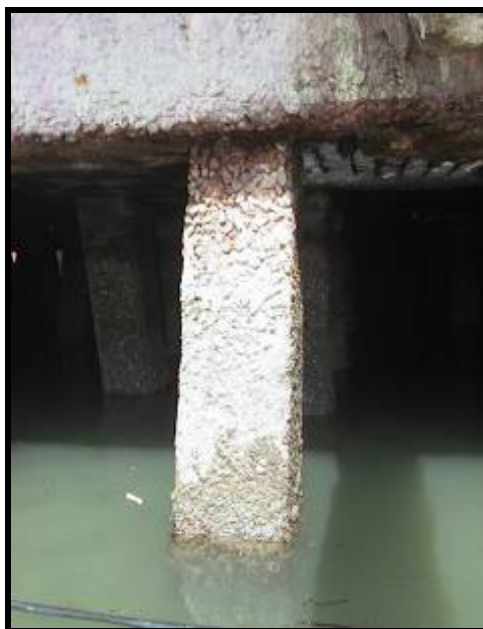
As estacas classificadas como “tipo 1” têm como característica geral a lavagem dos finos da pasta de cimento, na região de variação de maré, este dano pode ser superficial apresentado uma superfície rugosa com ou sem exposição do agregado até a perda de seção do concreto e ou da armadura. São exemplos de estacas “tipo 1” as Fotos 1 e 2.

Foto 1 – Estaca tipo 1, antes do reparo

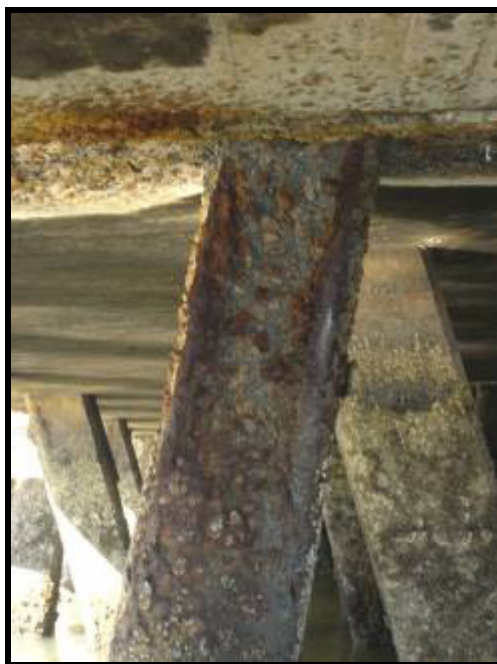
Foto 2 – Estaca tipo 1, antes do reparo.

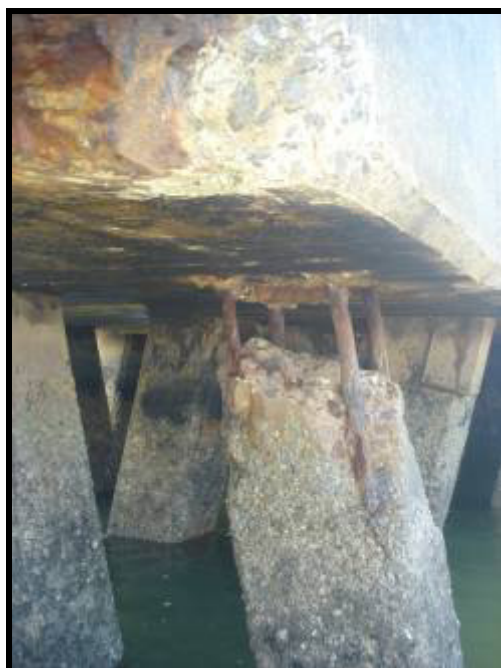
As estacas classificadas como “tipo 2” são estacas que apresentam danos na região de variação de maré, assim como as de tipo 1, o que diferencia a tipo 2 da do tipo 1 e a existência de ruptura junto à laje. A Foto 3 é um exemplo de estaca “tipo 2”.

Foto 3 – Estaca tipo 2, estaca antes do reparo

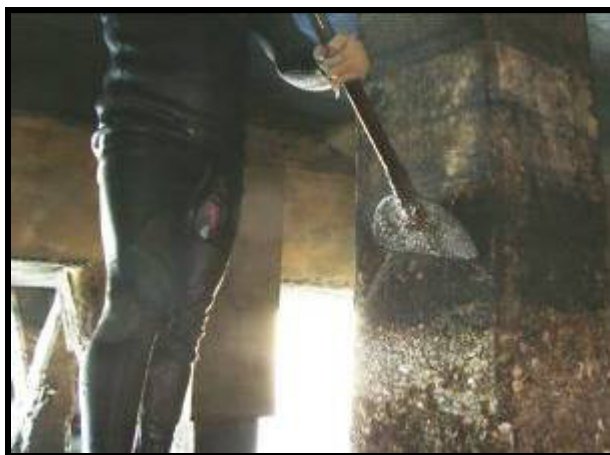
Foto 4 – Limpeza das estacas

Toda a vida marinha ou substâncias aderidas à estaca tiveram de ser retiradas, conforme Foto 4 em que a estaca é raspada com espátulas específicas. Na sequência, Foto 5, é apresentada uma estaca cuja limpeza foi concluída.

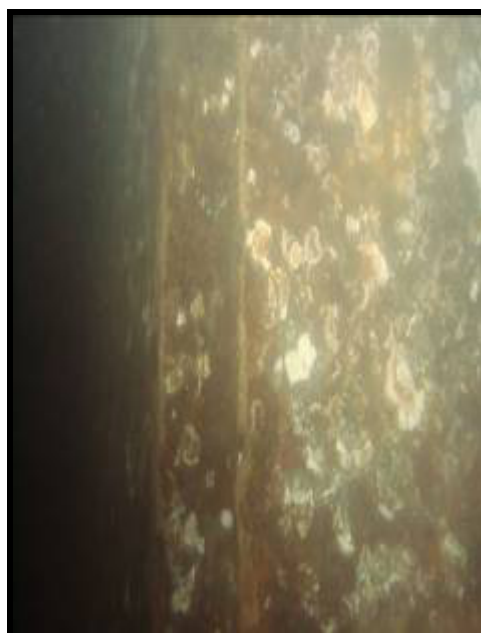
Foto 5 – Estaca cuja limpeza foi concluída

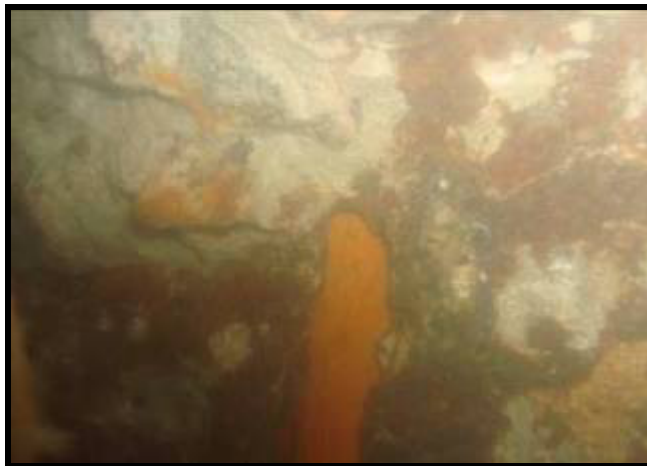
Foto 7 – Armação impedida

A armação das estacas estaca em parte fixa ao concreto e em parte solta. Ao redor das barras foram abertos os espaços de modo que a mesma fosse deixava livre de qualquer impedimento físico. Na Foto 7, é apresentada uma estaca com acesso ainda não liberado. Nas Foto 7 eFoto 8, a estaca já está liberada, com detalhe para a última, em que a mão do trabalhador pode passar por trás da armação. O intuito desta tarefa é garantir que o reparo por vir alcançará plenamente a armadura.

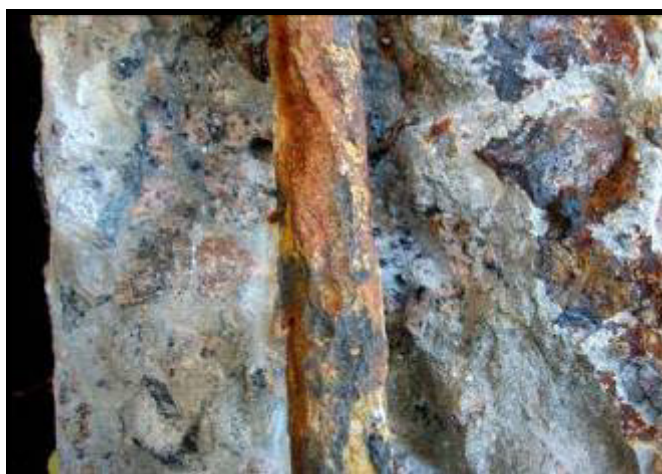
Foto 8 – Armação livre de impedimentos de acesso

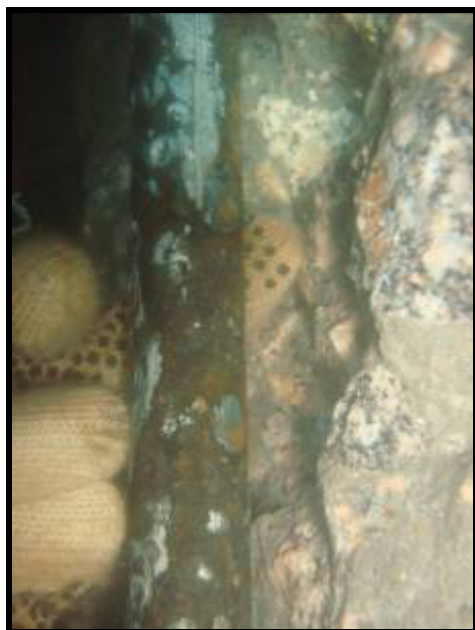
Foto 9 – Espaço aberto ao redor da armação

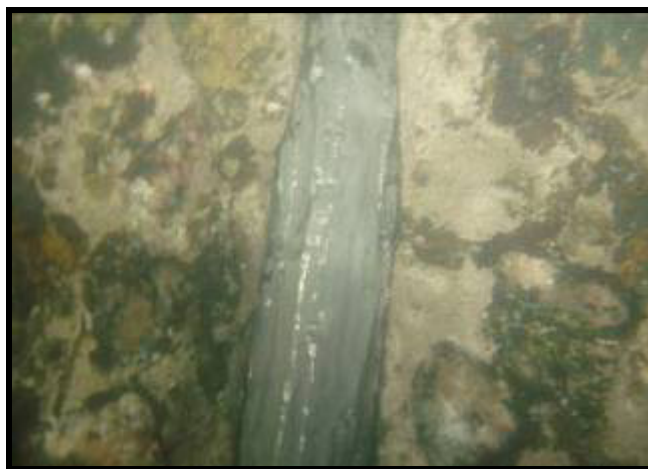
Foto 10 – Armação limpa após hidrojateamento

Visando garantir uma limpeza completa da armação, todas as barras expostas foram limpas com máquina hidrojateadora de alta pressão, possibilitando que todo resíduo de corrosão fosse retirado na íntegra, permanecendo a armação com sua coloração típica, conforme Foto 10.

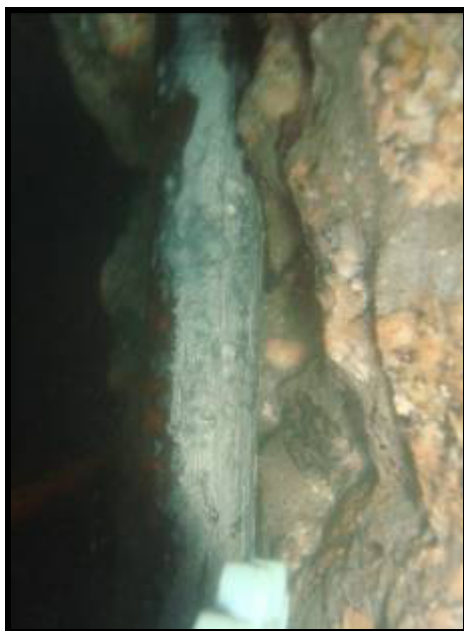
Foto 11 – Coloração típica da armadura

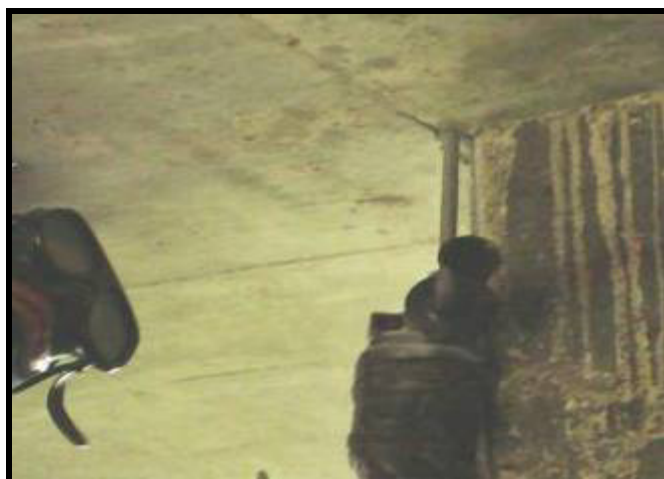
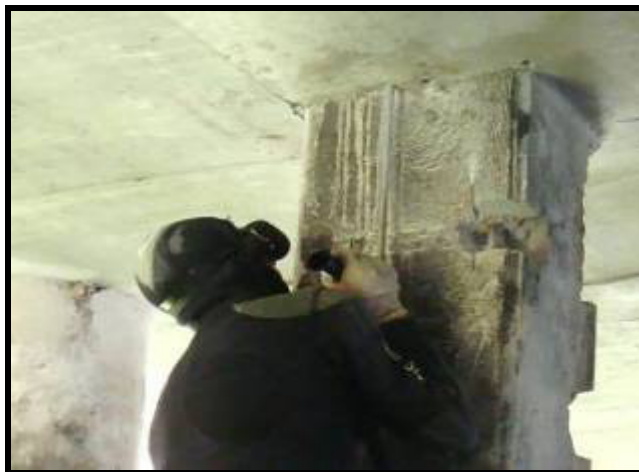
Foto 12 – Perfuração da laje e fixação de arranques

Para uma correta fixação dos arranques da armadura complementar, a laje foi perfurada, conforme apresentado nas Foto 12 e Foto 13.

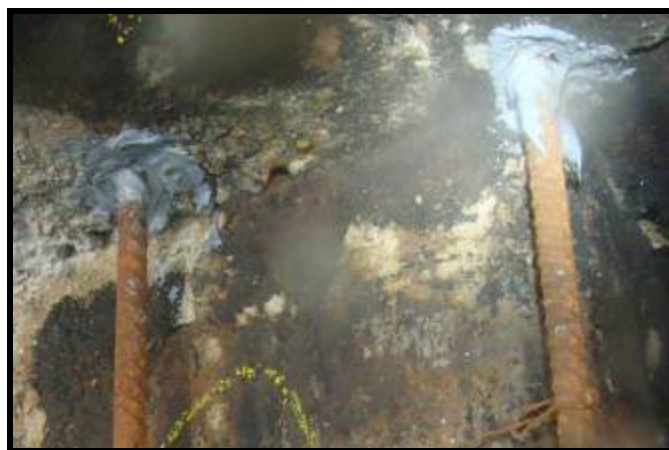
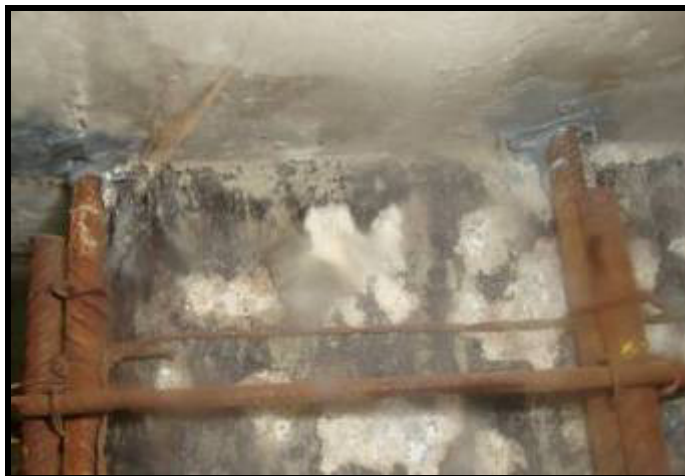
Foto 14 – Ancoragem química dos arranques

Visando uma fixação dos arranques com maior resistência possível, foi optado pela ancoragem química dos mesmos, conforme Foto 14 e Foto 15.

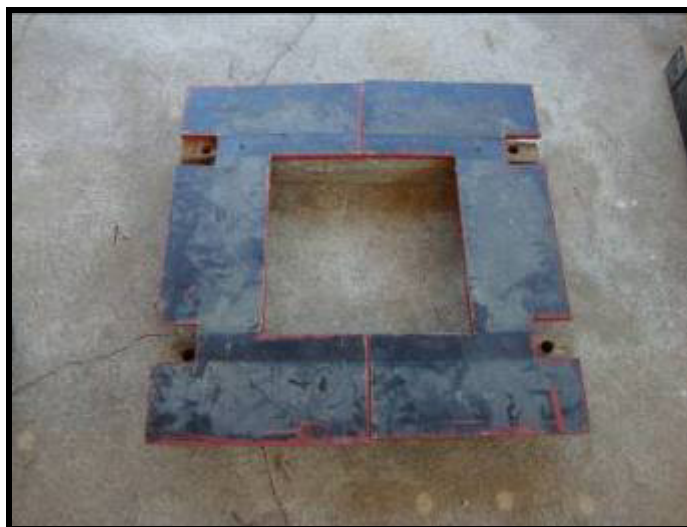
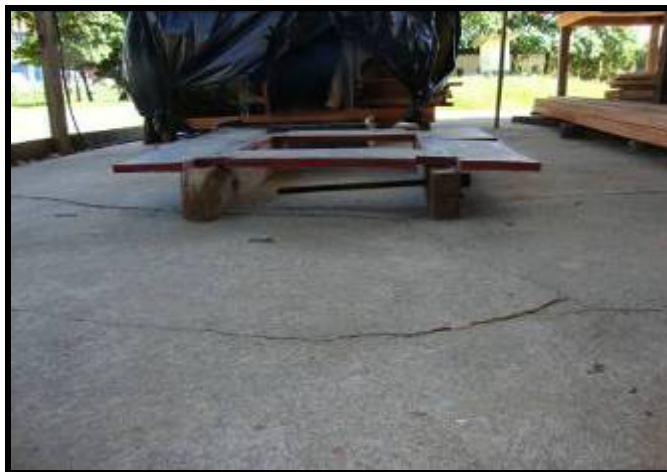
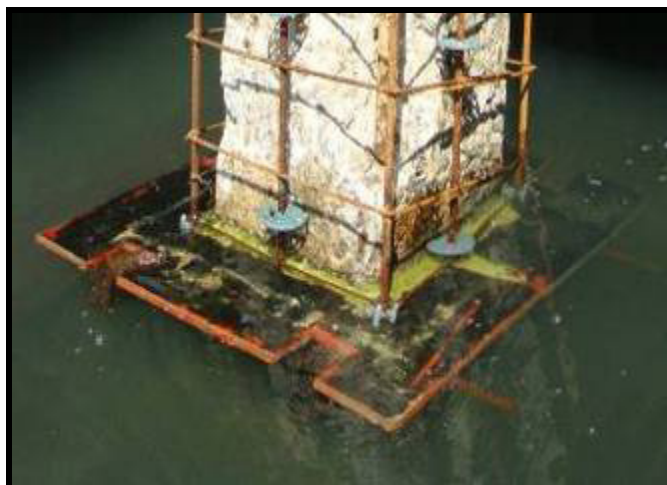
Foto 16 – Base de forma, vista superior

Foto 17 – Base de forma, vista lateral

Foto 18 – Base de forma instalada na estaca

Para a correta fixação das formas do encamisamento das estacas, foi necessário a construção de bases próprias para tal, conforme as Foto 16, Foto 17 e Foto 18.

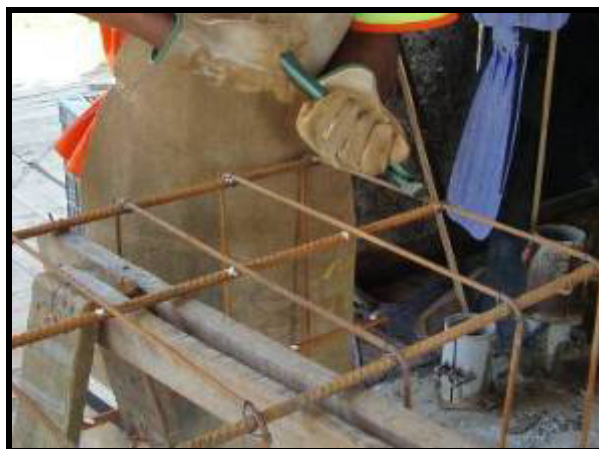
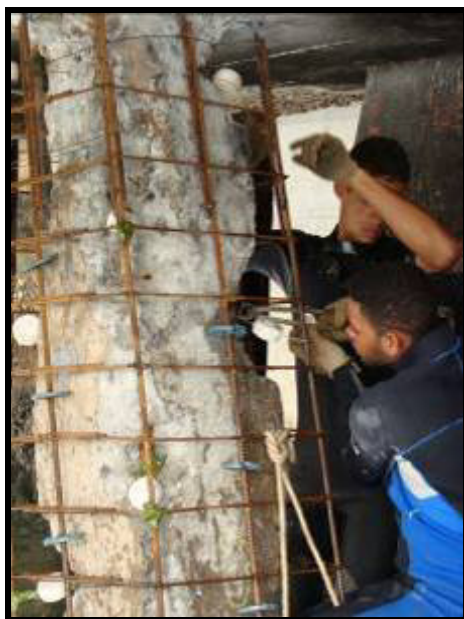
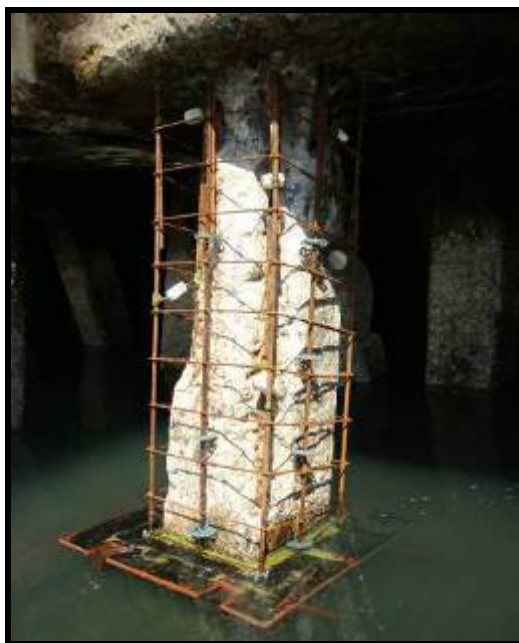
Foto 19 – Confecção da armação

Foto 20 – Colocação dos espaçadores e ânodos

Foto 21 – Armação posicionada na estaca

Foram utilizados espaçadores para garantir o correto espaçamento da armação e cobrimento mínimo de 4,0cm, bem como a instalação dos ânodos de sacrifício. Vide Foto 19 com a confecção da armação, Foto 20 com a inserção dos espaçadores e ânodos de sacrifício e Foto 21 com a armação posicionada ao redor da estaca e sobre a base da forma.

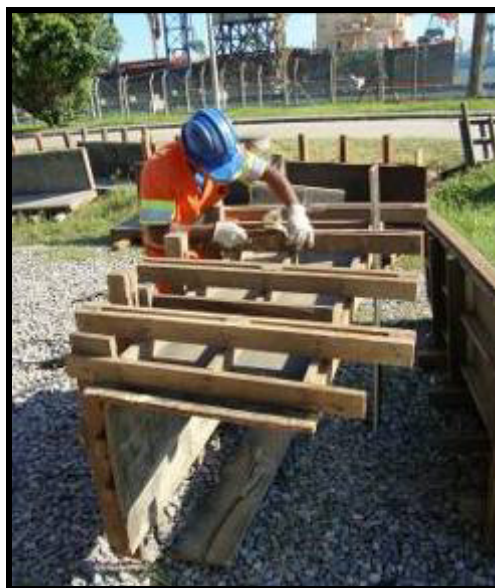
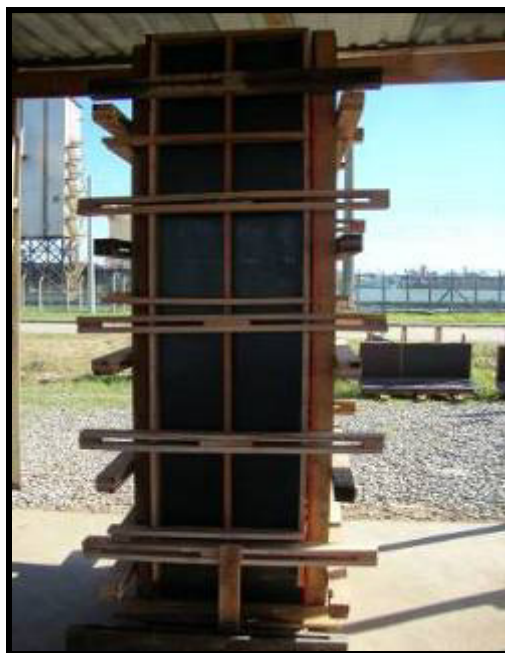
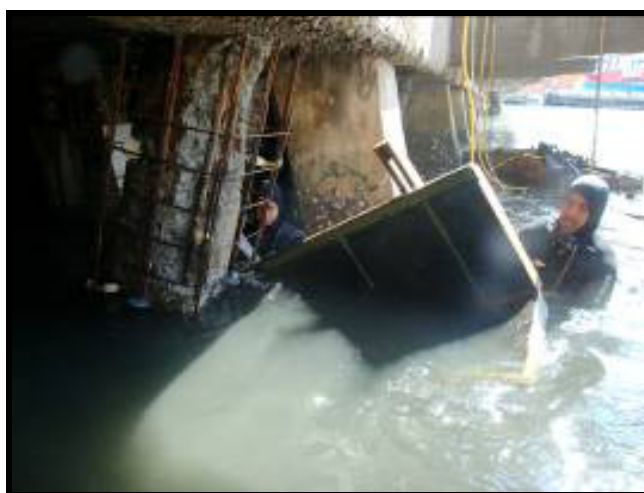
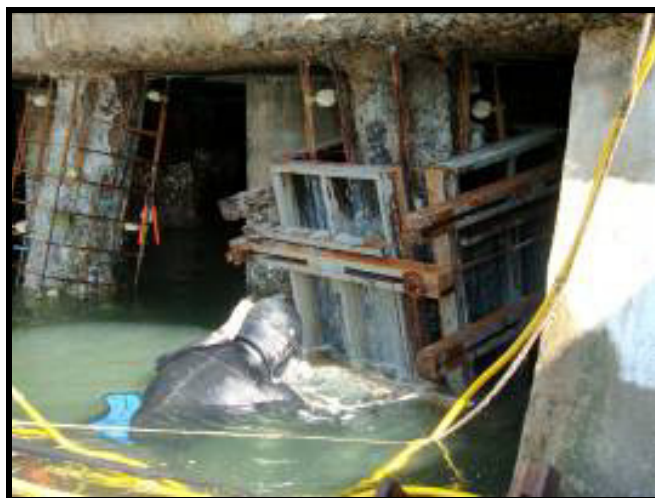
Foto 22 – Fabricação das formas nos berços

Foto 23 – Forma pronta para instalação`

Foto 24 – Instalação da forma

Foto 25 – Ajustes da forma na estaca

Nas Foto 23 e Foto 24 vê-se o momento de instalação da forma na estaca.

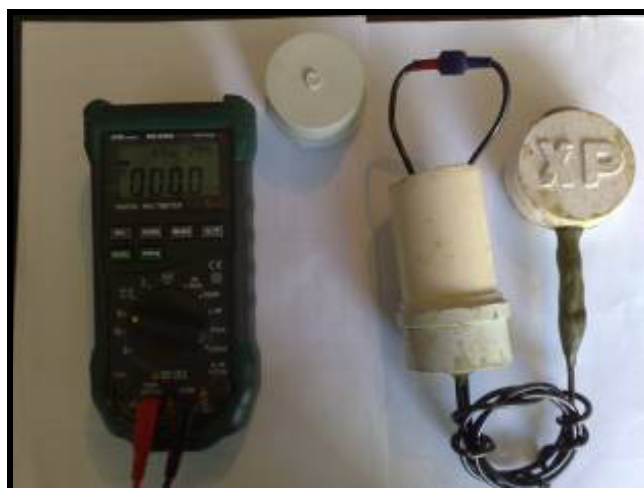
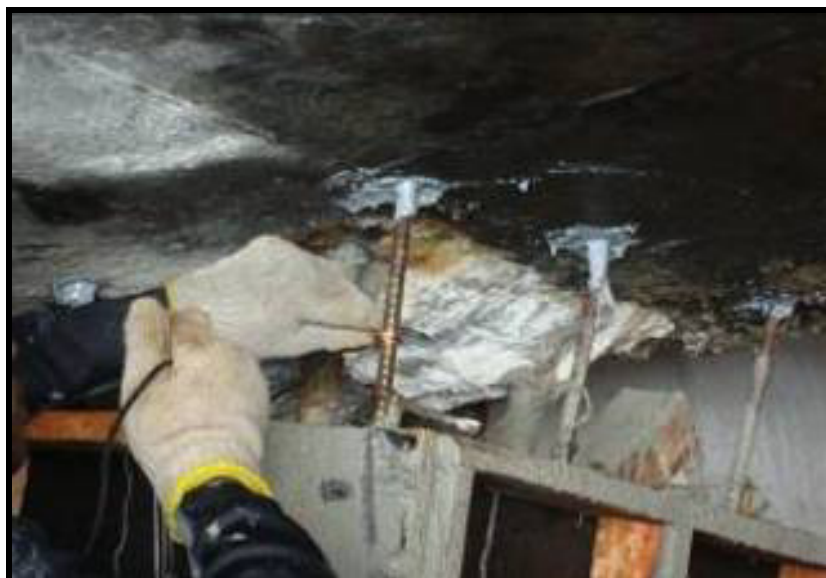
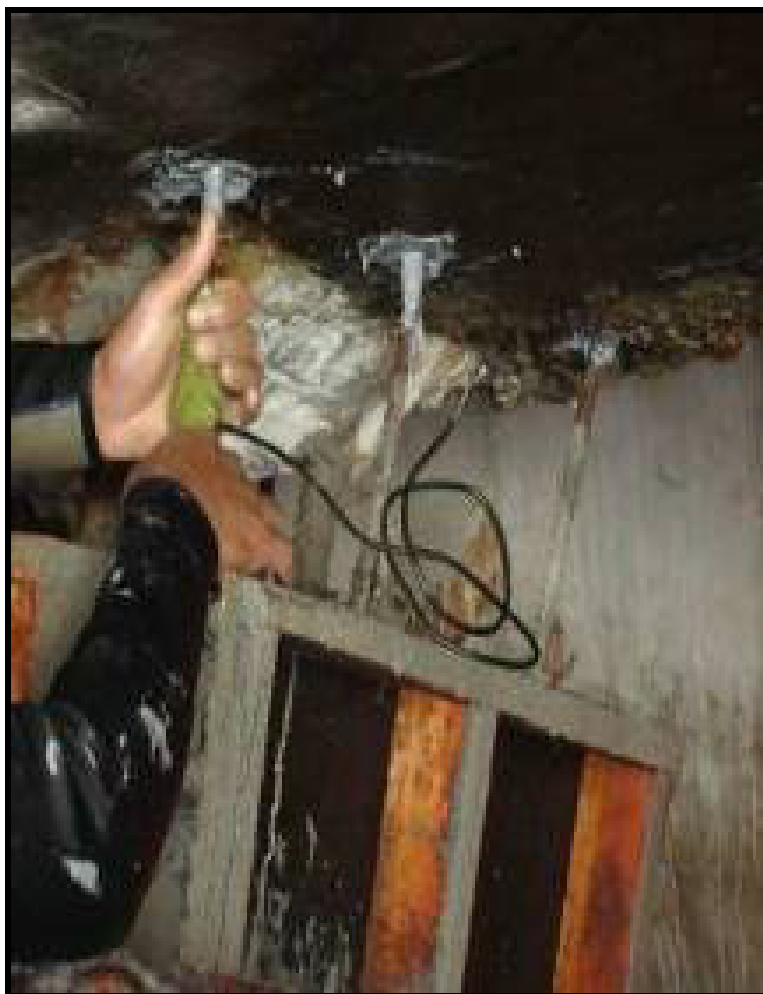
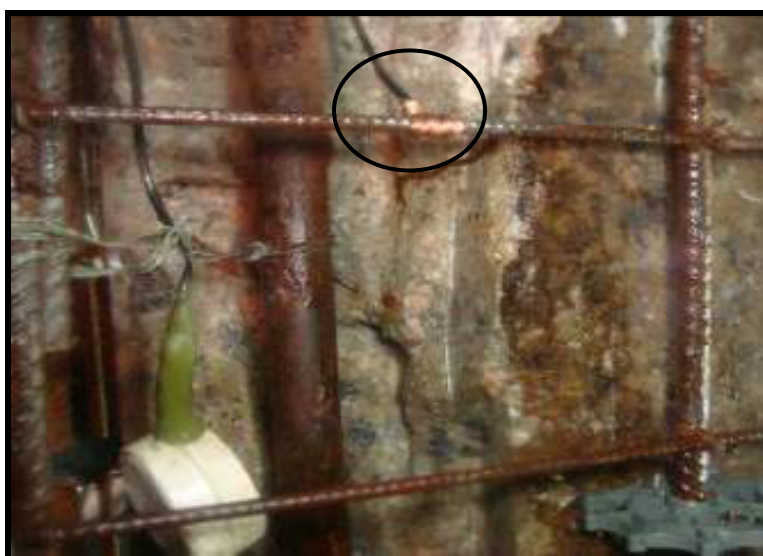
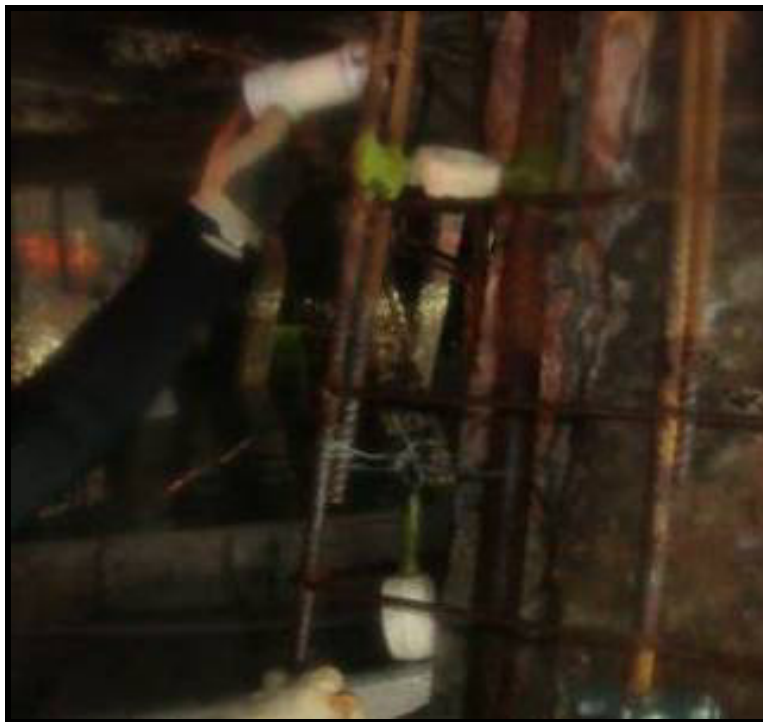
Foto 26 – Dispositivos de acompanhamento

Figura 14 – Esquema para leitura

Foto 27 – Fixação com ancoragem química

Foto 28 – Fixação com ancoragem química

Foto 29 – Detalhe do ânodo instalado e do espaçador

Foto 30 – Instalação do dispositivo

Nas Foto 26, Foto 27, Foto 28, Foto 29, Foto 30, e na Figura 14 é apresentado o processo de instalação dos dispositivos de acompanhamento do desempenho dos ânodos.

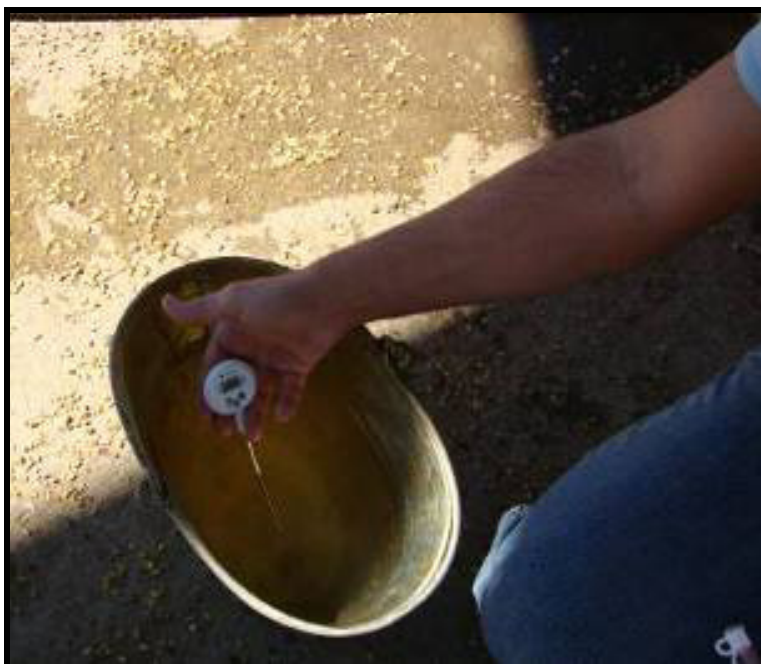
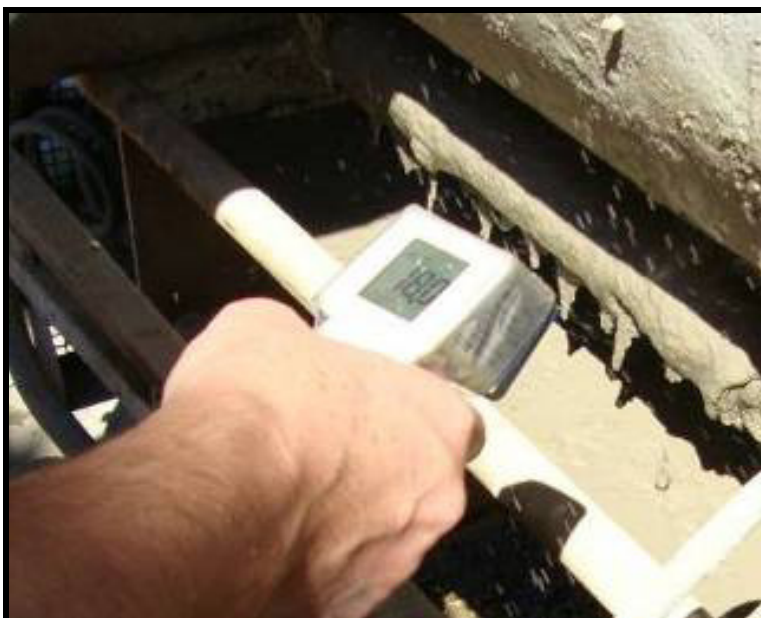
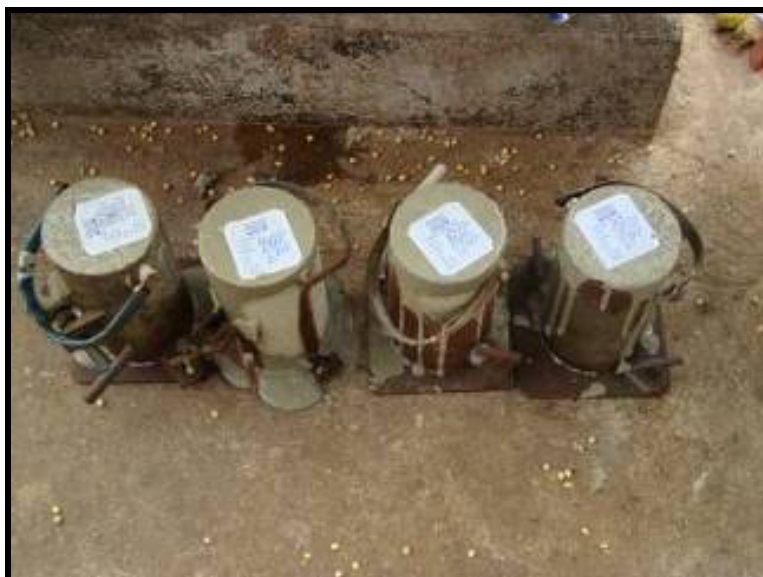
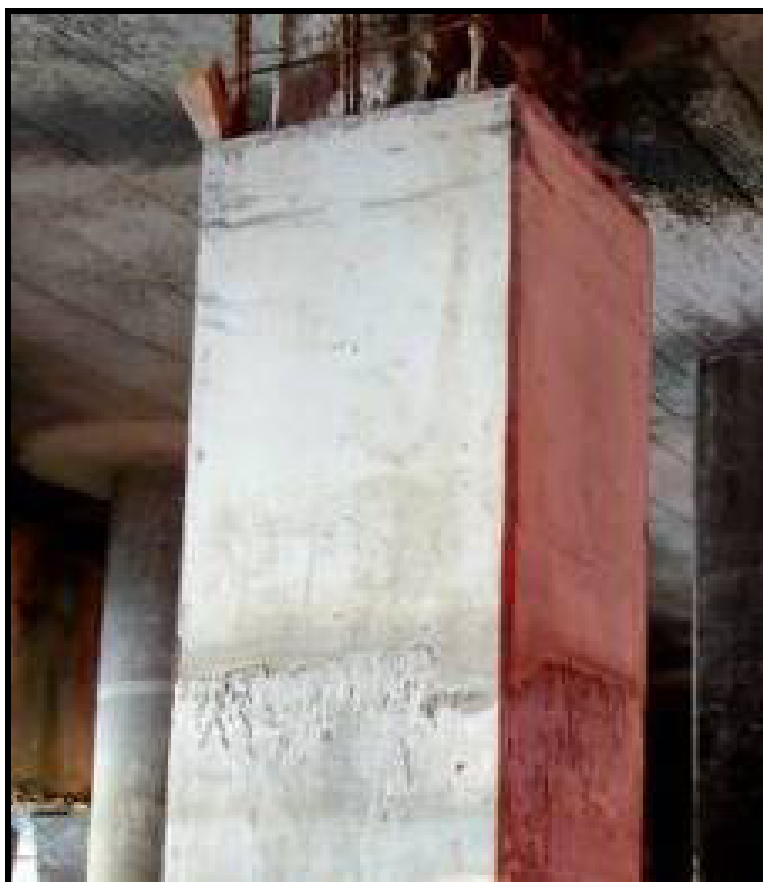
Foto 31 – Verificação da temperatura da água

Foto 32 – Verificação da temperatura do graute

Foto 33 – Moldagem de corpos de prova

Foto 34 – Estaca desformada

Para o preenchimento das formas, foi escolhido um material com agregados finos de modo a envolver por completo a armação e também facilitar o bombeamento. Nas Foto 31, Foto 32 e Foto 33 é apresentado o controle tecnológico do graute. Na Foto 34, a estaca é apresentada depois da desforma.

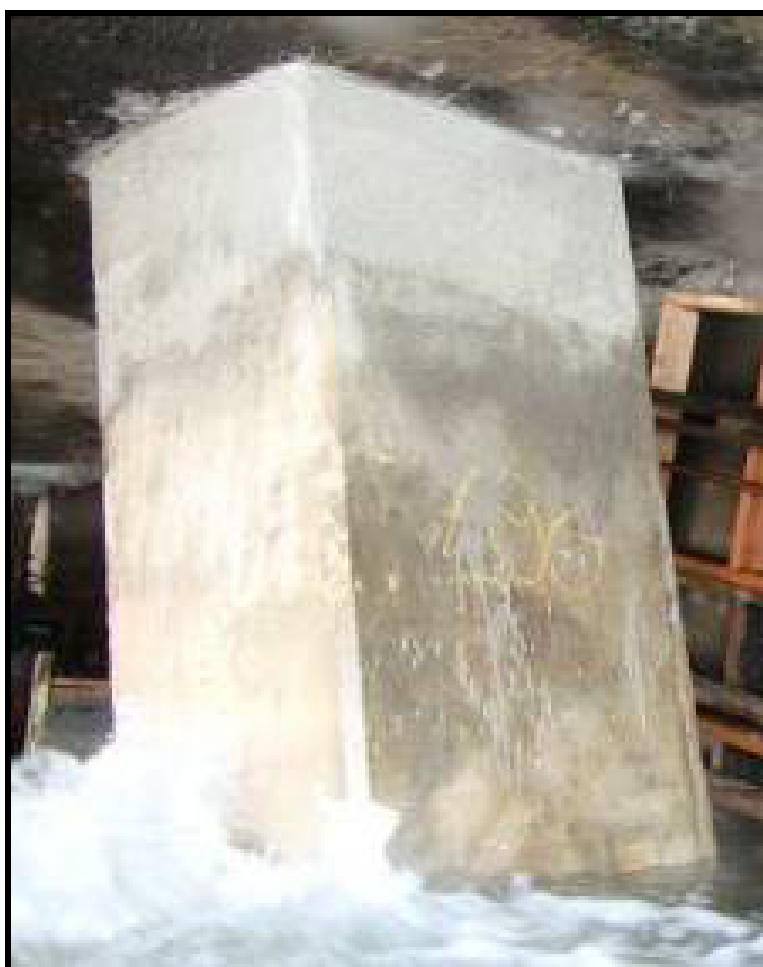
Foto 35 – Complemento final com argamassa tixotrópica

Na complementação do trecho final (30 cm laje e reparo) foi utilizado argamassa tixotrópica para reparos profundos com acelerador de pega e inserção de agregado graúdo (brita 1).

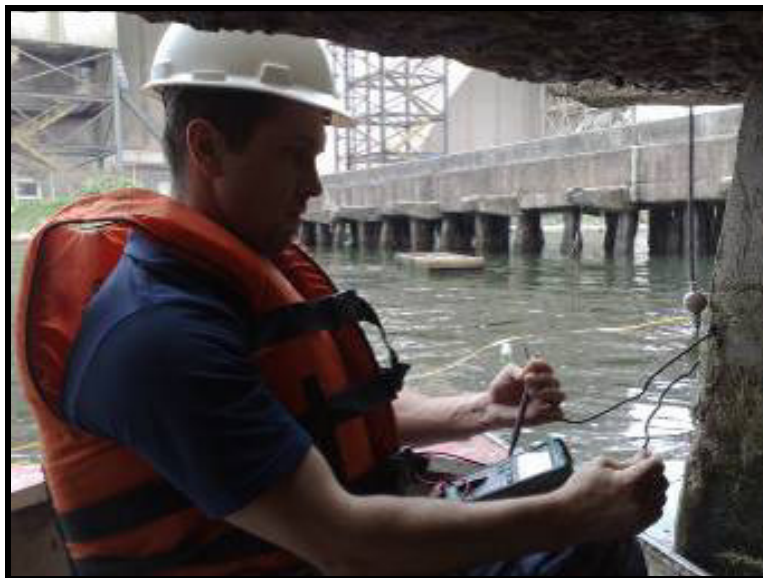
Foto 36 - Leitura da corrente galvânica

A corrente galvânica foi verificada com posicionamento do aparelho na estrutura, como demonstrado na Foto 36.

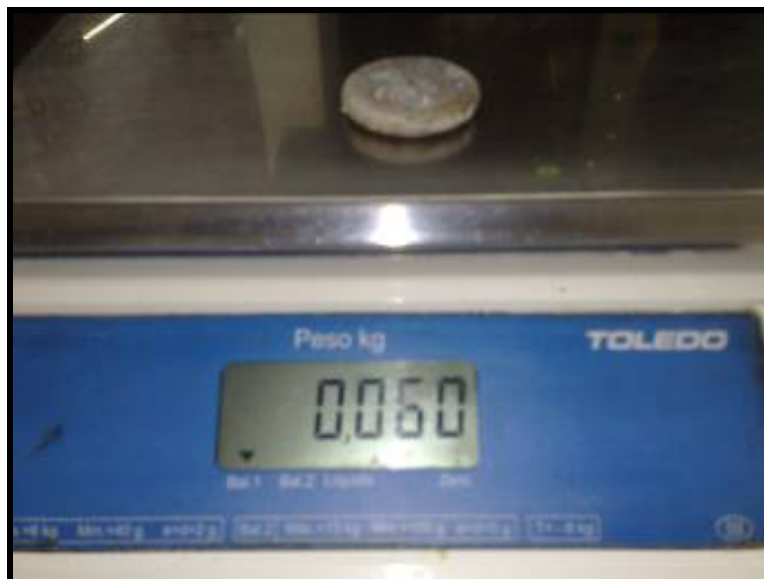
Foto 37 – Pesagem da pastilha de zinco
