**PROPOSTA DE UMA SUGESTÃO DE ADAPTAÇÃO DA TABELA DE PARÂMETROS DE GRAVIDADE, URGÊNCIA E TENDÊNCIA (GUT) COM UMA ESCALA DE PARÂMETROS OBJETIVOS**

Trabalho de Conclusão de Curso apresentado ao curso de Pós-Graduação em Patologia das Obras Civas, Pós-Graduação *lato sensu*, do Instituto IDD como requisito parcial para a obtenção do Grau de Especialista em Patologia nas Obras Civas.

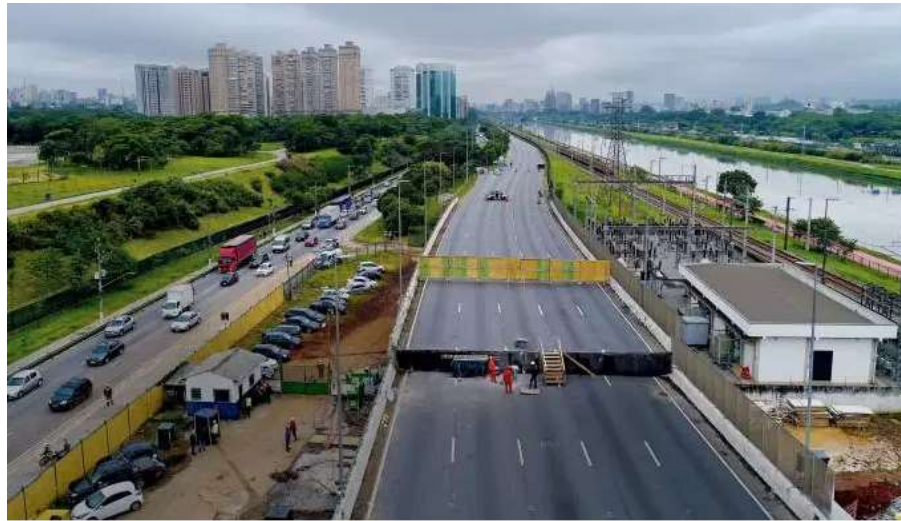
Figura 1 - Pista fechada ao lado do Parque Villa-Lobos (Luiz Guarnieri/Divulgação, 2018)

Pode ser citado como exemplo o caso do viaduto da Marginal Pinheiros, cujas placas cederam aproximadamente 2,00m no dia 15 de novembro de 2018, conforme demonstrado na Figura 1.

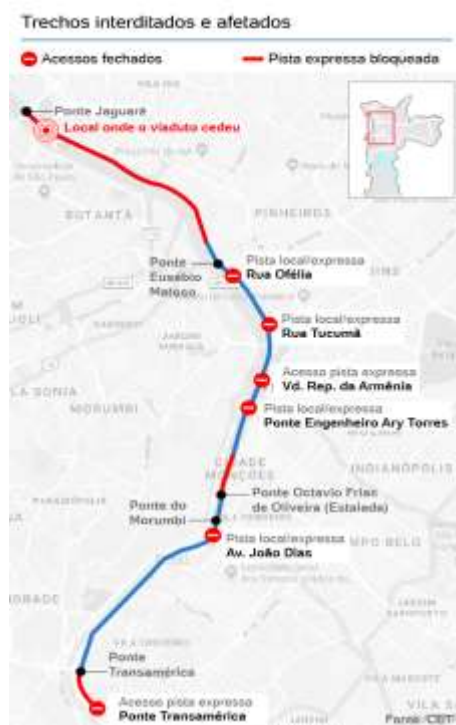
Figura 2 - Trechos afetados com o incidente (UOL, 2018)

Após a ocorrência em uma das vias principais de São Paulo foram necessárias várias manobras no trânsito, incluindo a interdição de 10 km da pista expressa da marginal Pinheiros e outros desvios (UOL, 2018), conforme demonstra a imagem a seguir:

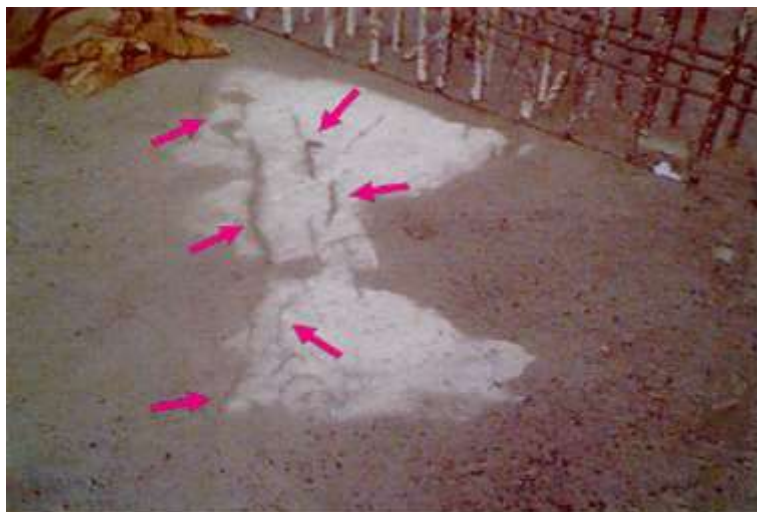
Figura 3 - Fissura de Retração Plástica - antes do endurecimento do concreto (ANTÔNIO & RECENA, 2014)

A retração plástica ocorre pela evaporação da água exsudada, entre a primeira e a sexta hora após o lançamento do concreto e se caracteriza por fissuras mapeadas, largas e com profundidades menores de 30mm, aparecem com mais frequência em peças planas (HELENE, 2017).

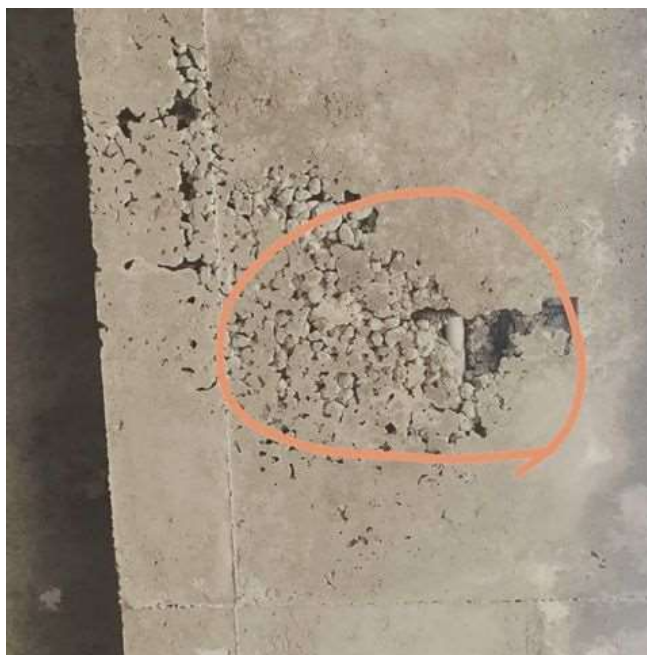
Figura 10 - Concreto segregado (pikgram.com, acessado 05/2019)

A segregação popularmente conhecida como bicheira está diretamente relacionada com a vibração do concreto, pois em excesso ocasiona vazios no concreto assim como a falta de vibração da mistura pode comprometer sua homogeneidade (NETO, 2018), como exemplifica a foto a Figura 10.

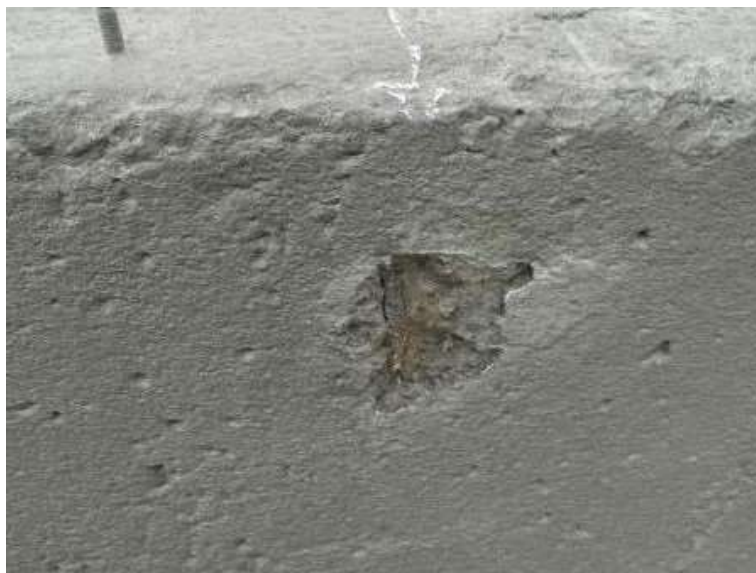
Figura 12 - Concreto disgregado com armadura exposta e corroída (FOTOGRAFADO PELO AUTOR, 2019)

Também conhecida por deslocamento ou esfoliação, a disgregação pode ser resultante da expansão provocada pela corrosão das armaduras, das deformações por cargas excessivas (normalmente pontuais), da reação álcali-agregado, bem como por impactos externos. O fenômeno ocorre principalmente nas partes salientes da peça de concreto (MOURA, 2014).
