## **Perfuração de Sistema Revestido de Drenagem de Fundação em Barragens de Concreto**

### *Drilling of Coated Foundation Drainage System in Concrete Dams*

Victor Hugo Souza Oliveira

*Eng. Civil, Companhia Energética de Minas Gerais - CEMIG  
victorh.souzaoliveira@gmail.com*

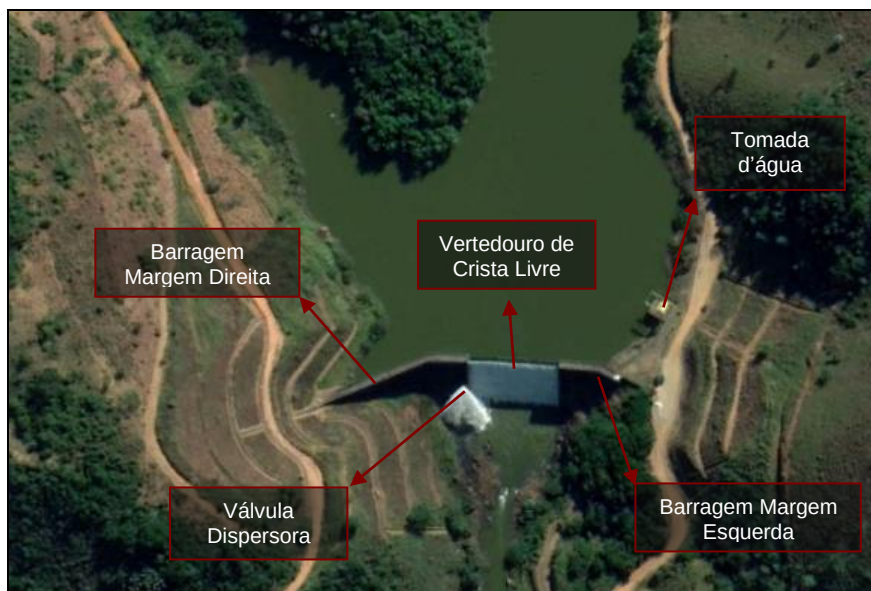
Figura 1 - Arranjo Geral do barramento da UHE Rosal

O arranjo geral da usina compreende as barragens da margem direita e da margem esquerda e o vertedouro de superfície central, todas construções do tipo CCR – Concreto Compactado a Rolo. Além da tomada d' água, casa de força, chaminé de equilíbrio, túnel adutor e condutos forçados.

O sistema extravasor da UHE Rosal é composto por um vertedouro de crista livre com soleira em degraus. Situada na região central do barramento, esta estrutura conta com 55,00 m de comprimento e capacidade de descarga máxima de 1205 m<sup>3</sup>/s, superior à cheia de projeto com tempo de recorrência de 10.000 anos, que é de 879 m<sup>3</sup>/s. Com o intuito de manter uma vazão mínima no trecho de vazão reduzida, tem-se também uma válvula dispersora localizada à direita hidráulica do vertedouro da UHE Rosal.

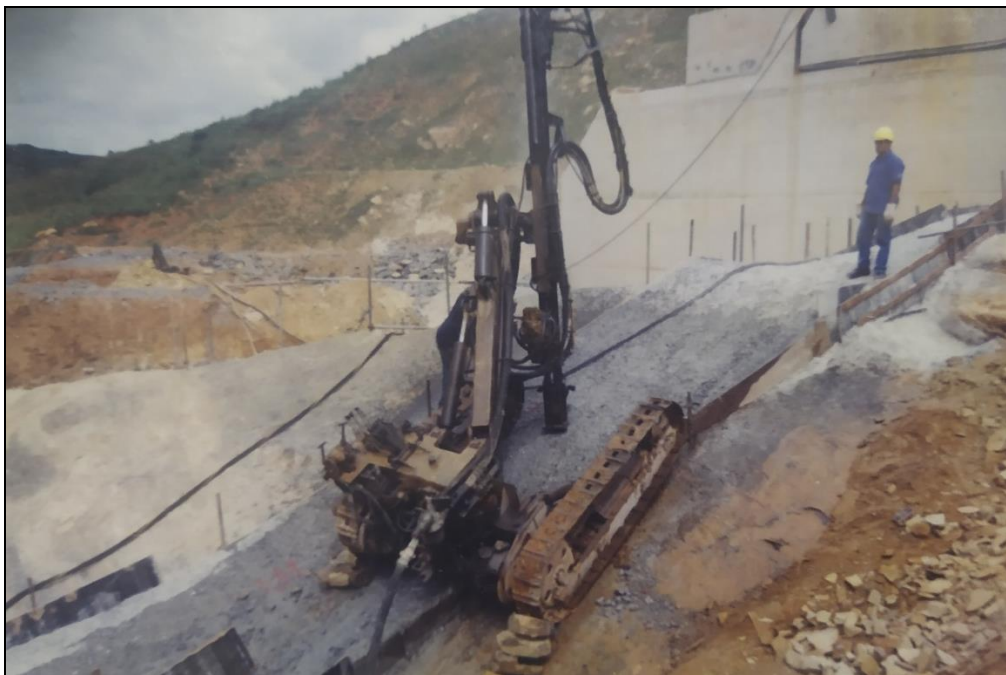
Figura 6 - Perfuração dos drenos de fundação, conformados pela meia cana.

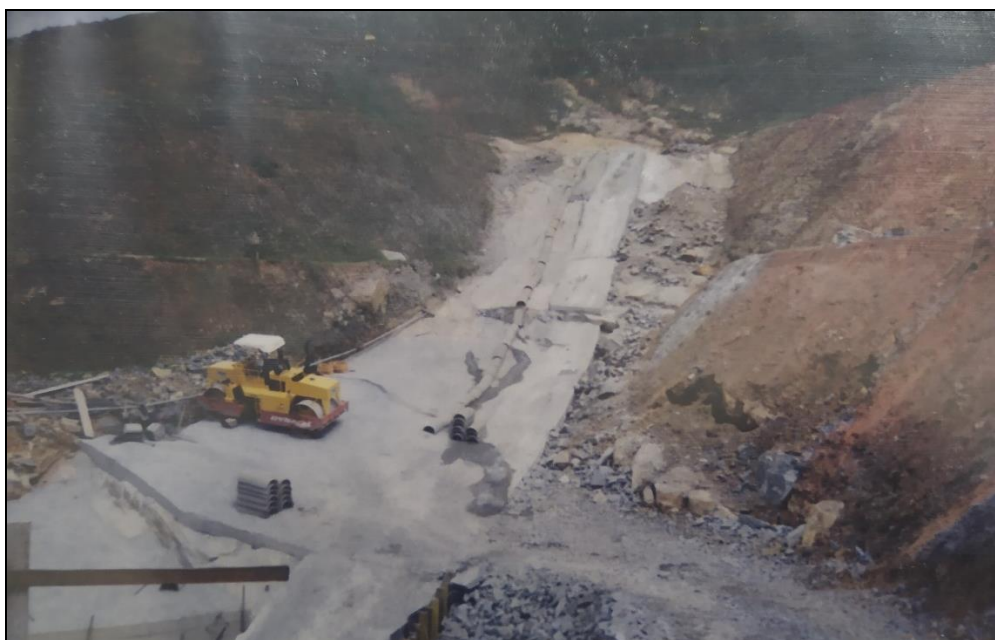
Figura 7 - Execução da meia cana ao longo da ombreira direita.

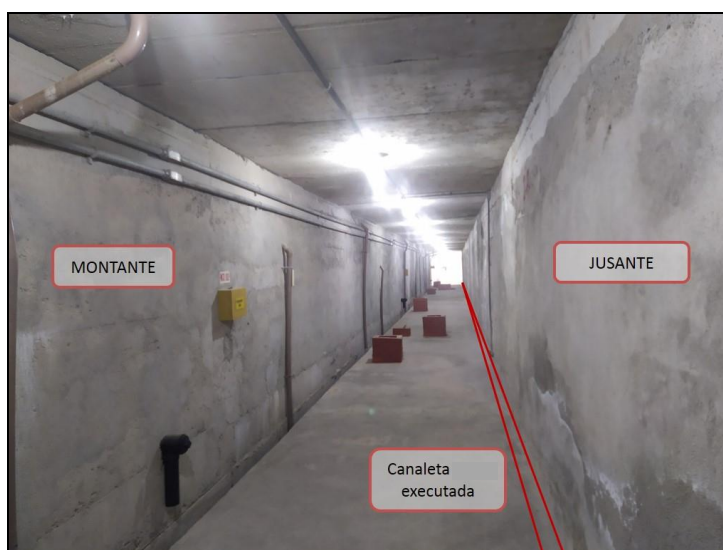
Figura 10 - Canaleta executada antes do início da execução dos drenos.

A canaleta foi executada utilizando-se um disco diamantado de 7" acoplado a uma serra mármore e rompedores de diversos tamanho e peso, equipados de talhadeiras e ponteiros metálicos.

A solução adotada para o acabamento foi o revestimento de argamassa composto por cimento e areia, traço 1:3 (um volume de cimento por três de areia), com adição de aditivo acrílico MASTERFIX da fabricante BASF, proporção 1:2 (adesivo / água).

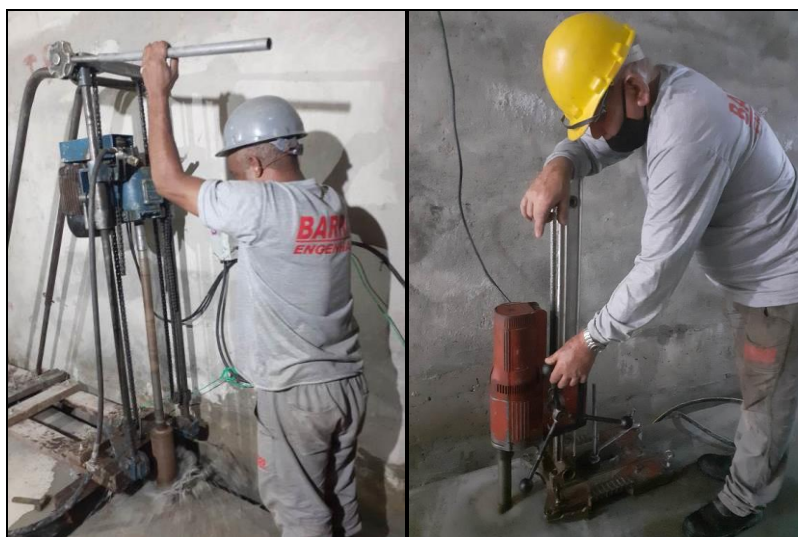
- Para as perfurações mais profundas e com inclinações verticais e subverticais foi utilizada a Sonda elétrica JKSMIT&SONS-International modelo Sueco. Foram dimensionadas e confeccionadas novas composições de hastes e barriletes sob encomenda para este serviço;
- Para as perfurações mais superficiais e com inclinações sub-horizontais utilizou-se a sonda elétrica Hilt DD200;

Figura 12 - Sonda JKSMIT&SONS adaptada (à esquerda) e Hilt DD200 (à direita)

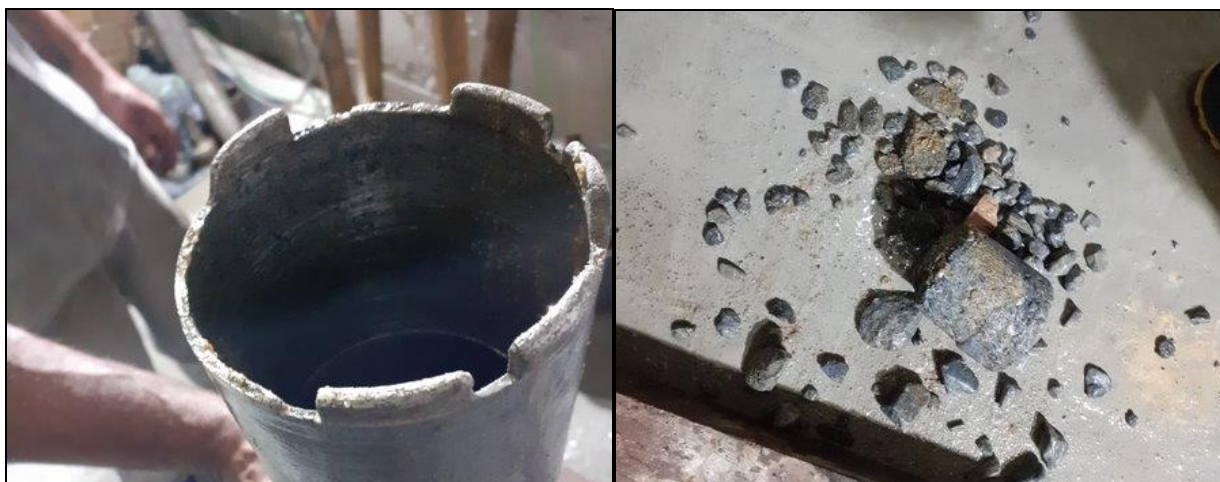
Nos períodos de maior produção, quando estavam sendo realizadas apenas as atividades de sondagem, foram utilizadas quatro perfuratrizes simultaneamente. Cumpre destacar, entretanto, que a produtividade se mantinha altamente relacionada à qualidade do concreto na região do bloco do vertedouro. Por ter sido construída em Concreto Compactado a Rolo, diversas regiões apresentavam vazios que prejudicavam o desempenho das coroas. Se fez necessária a fabricação de maior quantidade de coroas, além da constância de testes ao longo de todo o período de execução dos furos para se dimensionar a liga mais adequada para cada região de sondagem.

Figura 13 - Coroa danificada devido aos vazios do concreto.

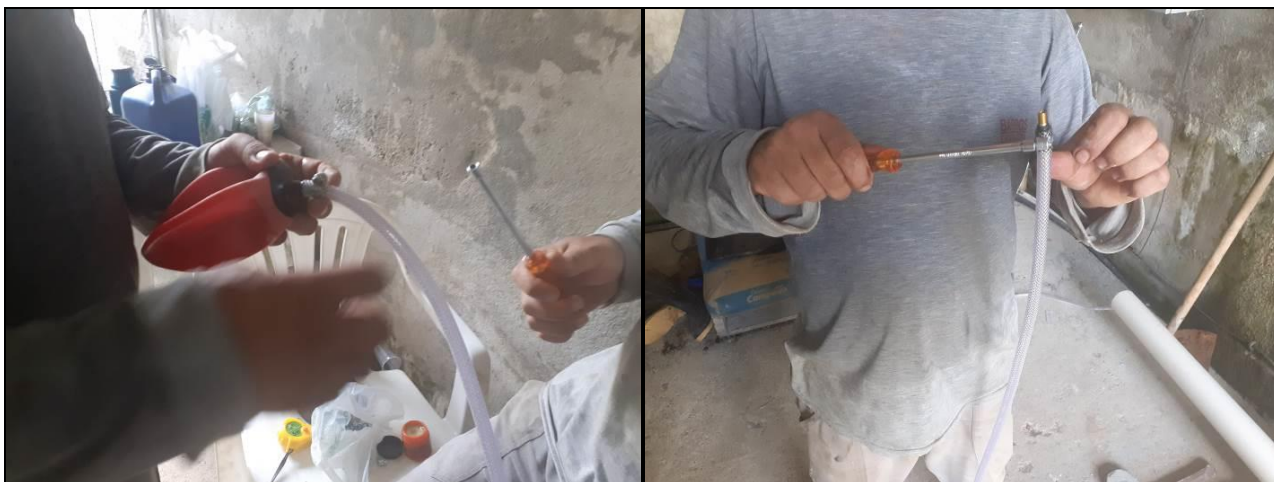
Para possibilitar o posicionamento do tubo sem que ocorressem deslocamentos do revestimento do concreto e sem que a calda de cimento escorresse para o trecho em rocha, foi inserido um obturador do tipo inflável, comumente utilizado inspeções de tubulações hidráulicas, mas adaptado para o serviço.

A adaptação consistiu na remoção da válvula do dispositivo e na sua instalação na extremidade de uma mangueira transparente com diâmetro 5/16". A outra extremidade da mangueira foi fixada no obturador, transformando-a em uma extensão da válvula. Dessa forma o obturador, instalado 10 cm abaixo do contato entre a fundação e o concreto, poderia ser inflado e desinflado a partir do nível da galeria. Para que a calda de cimento não chumbasse também o obturador, foi lançada uma camada de areia acima do obturador até o nível de alguns centímetros acima da boca do revestimento do concreto. A calda (a/c 1,0) era injetada e após o endurecimento o obturador era desinflado e removido do furo.

Figura 16 - Instalação da mangueira extensora no obturador

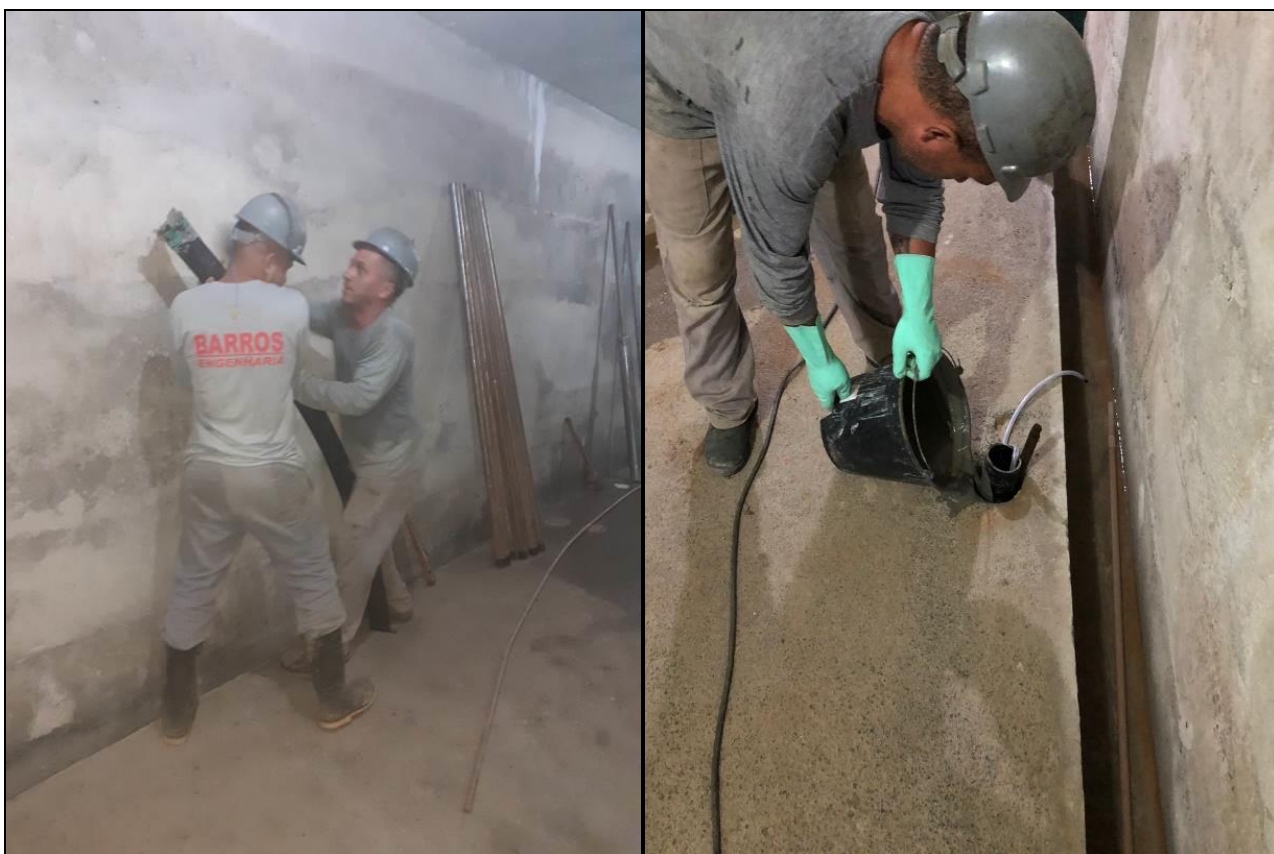
Devido à nova diferença entre os diâmetros do tubo de revestimento do concreto e do furo de sondagem, foi necessária a utilização de calda de cimento para a consolidação do concreto do entorno do furo. Esta calda teria duas funções principais: preencher os vazios do concreto CCR e chumbar o revestimento para a inserção do revestimento da fundação.

Figura 17 - Inserção do revestimento do concreto e lançamento de calda de cimento para seu chumbamento e para a consolidação do concreto do entorno.

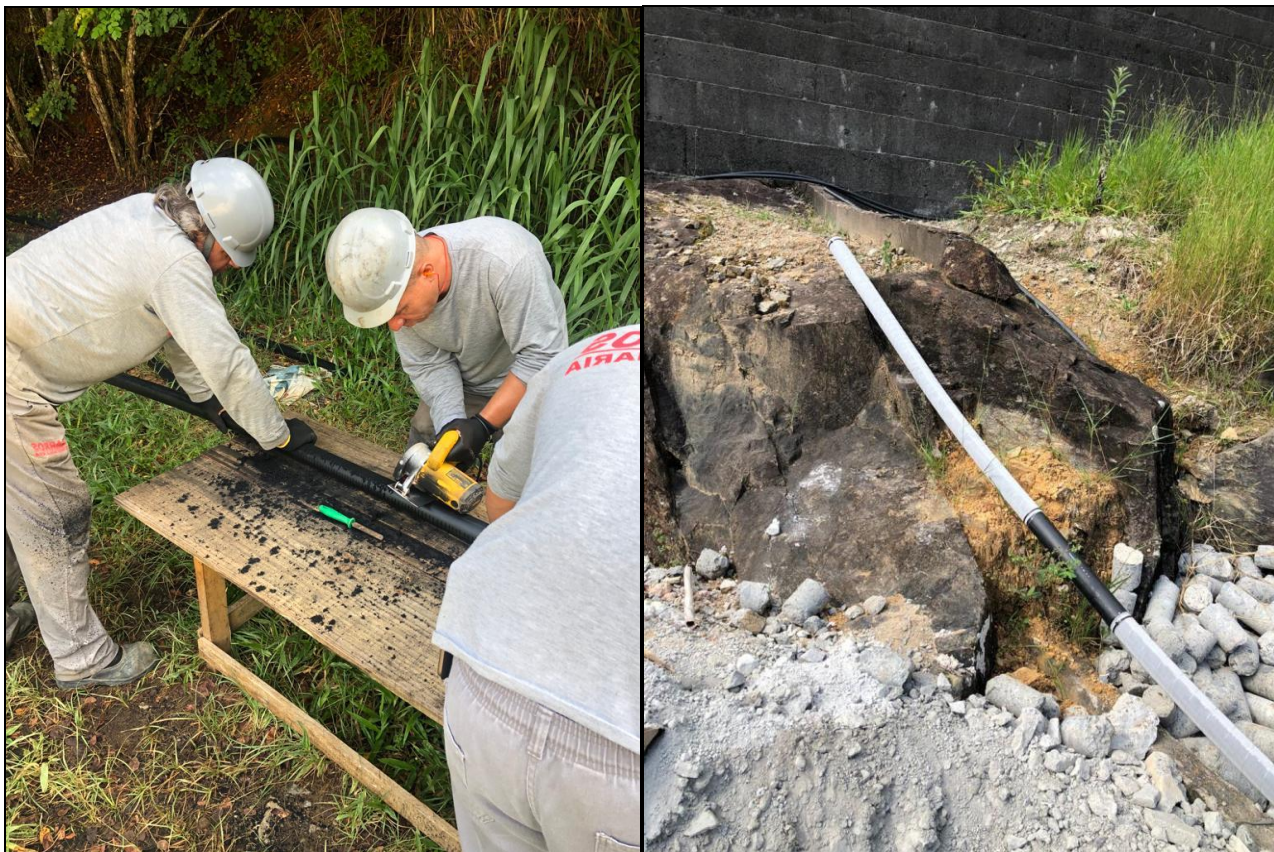
Para concluir os serviços, após a instalação do revestimento do trecho em concreto (PEAD 90mm), inseria-se pelo seu interior o revestimento da rocha (PEAD 63mm).

Figura 18 - Confecção das aberturas do tubo e instalação de malha ASTM 60micra – Revestimento do trecho da fundação para a proteção da rocha.
