**GESTÃO AMBIENTAL EM EMPREENDIMENTOS RODOVIÁRIOS –  
ESTUDO DE CASO: RODOVIA FEDERAL BR-487/PR – ESTRADA  
BOIADEIRA**

Trabalho de Conclusão do Curso apresentado ao curso de  
Pós-Graduação em Pavimentação Rodoviária como  
requisito parcial para obtenção do grau de especialista.

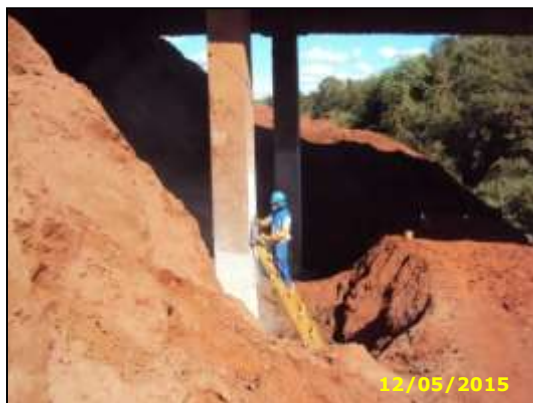
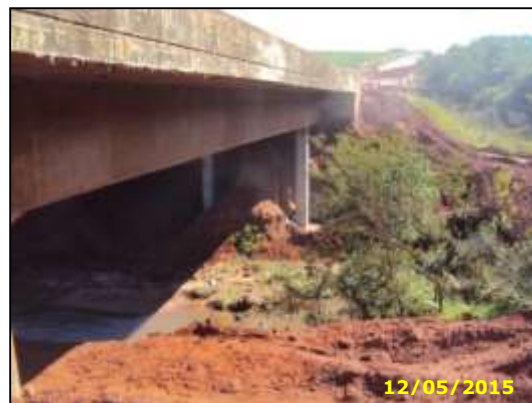
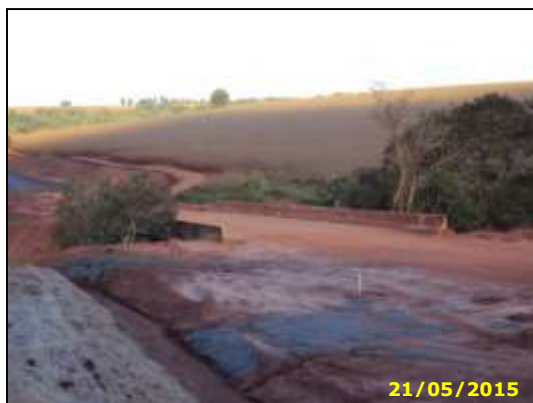
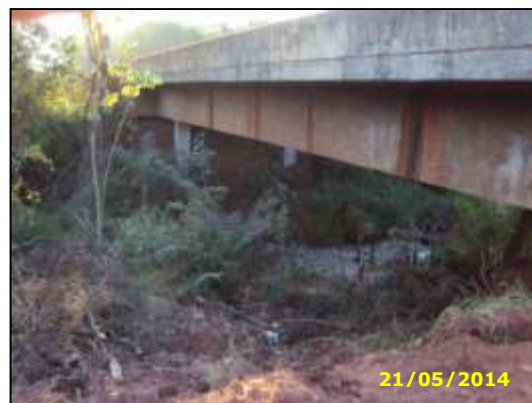
Figura 2 – Obras nos pilares da ponte sobre o Rio Concórdia, Km 130+240.

Figura 3 – OAE sobre o Rio Concórdia, Km 130+260.

Figura 4 – Ponte sobre o Rio Mouro, Km 131+300.

Figura 5 – OAE sobre o Rio Mouro, Km 131+300.

A obra de arte especial sobre o Rio Concórdia, trata-se de uma obra de concreto armado, localizada no Km 130+240, em tangente, com extensão total de 35,0 m e constituída por tabuleiro isostático, com vão central e dois balanços. O tabuleiro tem largura total de 10,80 m. A mesoestrutura é composta por pilares em concreto com seção quadrada em número de dois por apoio não havendo travessa superior. Os aparelhos de apoio, aparentemente, são em rótulas de concreto.

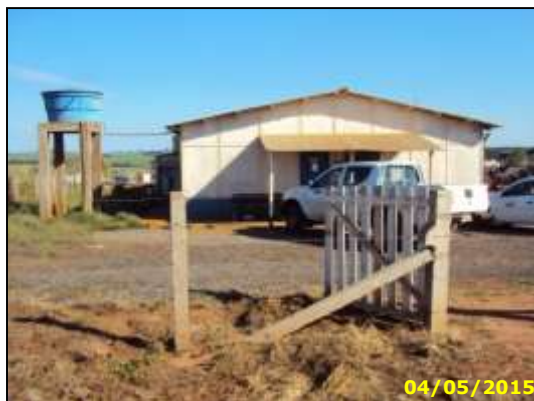
Figura 6 – Acampamento administrativo, Km 144+780.

- Instalações Industriais:
  - Usina de Asfalto: utilizada no processo de fabricação do concreto betuminoso usinado a quente – Km 144+780 (PP) – instalada na área do acampamento administrativo, próxima a Nova Brasília (Araruna);
  - Usina de Solo-Cimento: utilizada para a mistura de materiais a serem utilizados nas camadas de sub-base e base – instalada na área do acampamento administrativo, Km 144+780.
- Canteiro de Obras:
  - Localização: Km 144+780 (Figura 6 e Figura 7).

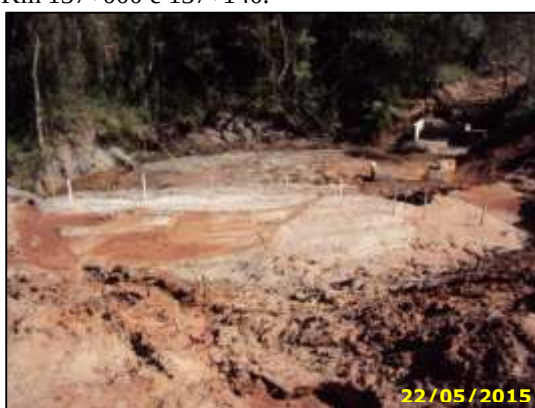
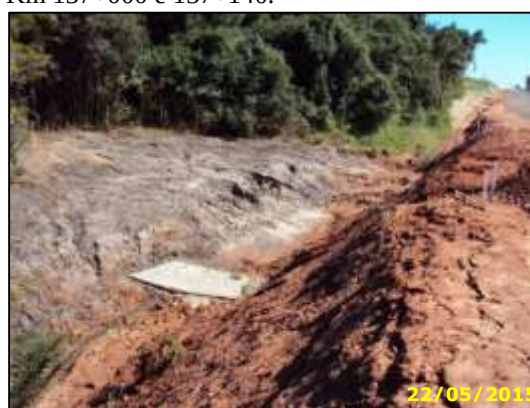
Figura 8 – Demarcação das bacias de contenção, Km 137+000 e 137+140.

Figura 9 – Demarcação das bacias de contenção, Km 137+000 e 137+140.

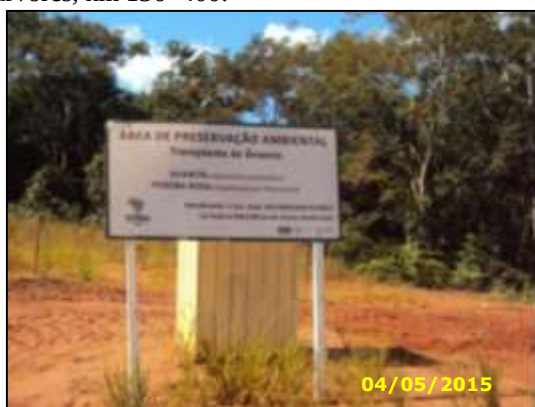
Figura 12 – Identificação da área de transplante de árvores, km 136+400.

A Figura 12 ilustra a área de transplantes dos Guaritás e Perobas, bem como a demarcação das bacias de contenção de produtos perigosos que serão instaladas nas

Em janeiro de 2015, foi verificada a necessidade de retirar a vegetação do entorno das mudas (aceiro – 1 metro) como forma de manutenção e cuidado no desenvolvimento das mesmas. Até o final do mês de fevereiro de 2015 as ações não foram efetuadas.

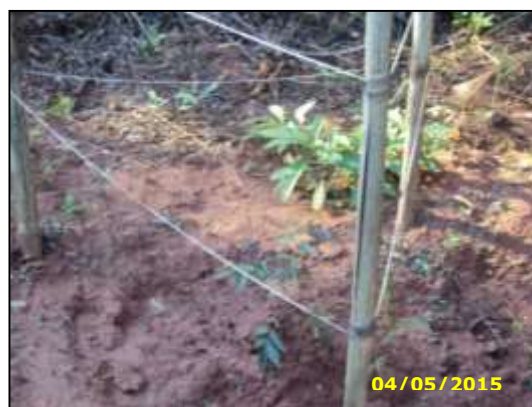
Figura 13 – Guaritá transplantado, km 135+480.

proximidades. Em setembro de 2014 foi verificado que não houve pega de um indivíduo transplantado, entretanto, os demais Guaritás (Figura 13) e as Perobas estão em desenvolvimento, com folhas verdes e viçosas.

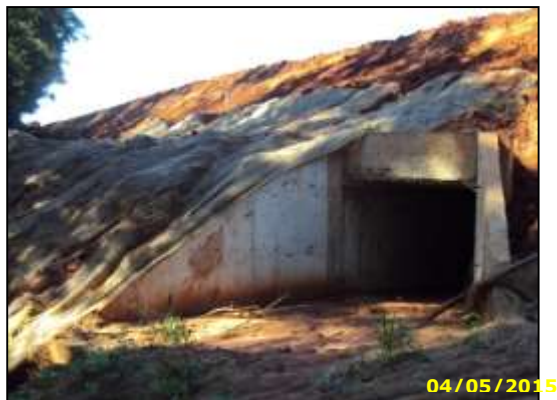
Figura **Erro! Nenhum texto com o estilo especificado foi encontrado no documento..14** – Bueiro celular de talvegue e passagem de fauna, Km 131+930.

Junto aos passa-faunas, serão instaladas cercas-guias de tela galvanizada de 10 cm de entrenós, que deverão possuir 30 cm da tela abaixo do solo, 1,90 m de altura, mais 60 cm em inclinação negativa de 45°. No total serão instalados 3.009 m de cerca-guia no lado direito da rodovia e 2.997m no lado esquerdo.

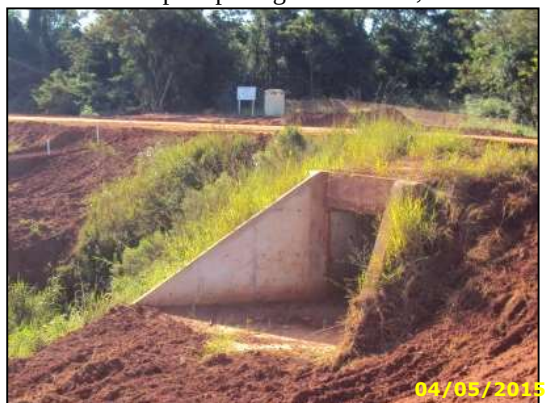
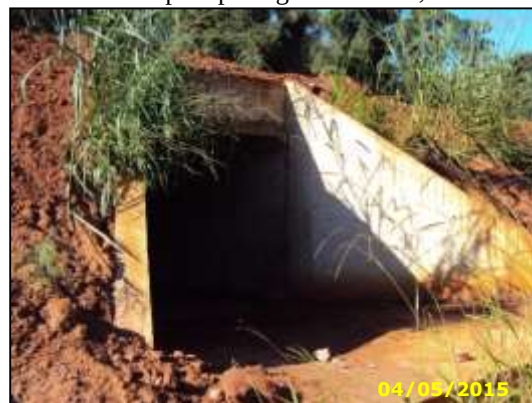
Figura **Erro! Nenhum texto com o estilo especificado foi encontrado no documento..16** – Bueiro celular para passagem de fauna, Km 135+440.

Figura **Erro! Nenhum texto com o estilo especificado foi encontrado no documento..17** – Bueiro celular para passagem de fauna, Km 137+140.

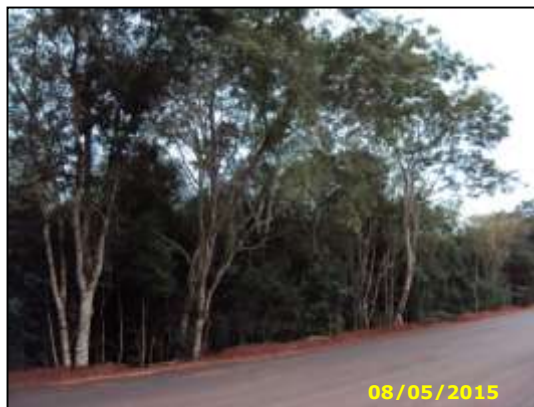
Figura 18 – Vegetação arbórea a ser suprimida.

No mês de março de 2015 foi concluída a etapa de terraplenagem de corpo dos aterros e foi verificada a necessidade de supressão adicional de uma faixa de vegetação arbórea (Figura 18) entre os Km 131+300 e 131+800 para consolidação do aterro da rodovia e permitir a instalação das cerca de proteção de fauna. Esses indivíduos foram identificados com fitas e serão suprimidos no mês de junho (Figura 19).

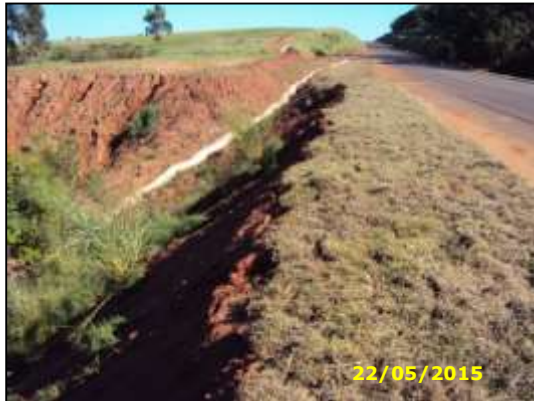
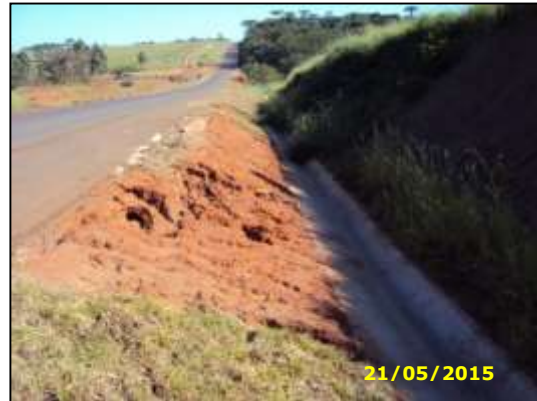
Figura 20 Aterro junto ao Córrego Cinquenta e Dois, Km 143+300.

Figura 21 – Solo exposto e drenagem superficial (VPA), Km 143+500.

No mês de dezembro de 2014 houve a concretagem parcial das valetas de drenagem superficial no talude de aterro de montante e o enleivamento dos solos. Entre os meses de janeiro e fevereiro de 2015 foi executada a concretagem das descidas d'água (Figura 22) e dissipadores no talude de montante e jusante da rodovia. Em abril de 2015 foi iniciada a instalação dos dispositivos de drenagem superficial de jusante (Figura 23). Apesar das ações efetuadas, no presente mês foi verificado que as descidas d'água não estão conectadas aos dissipadores de energia, o que induz a formação de erosões devido a água canalizadas ser lançada diretamente sobre a saia do aterro. Além disso, há a necessidade de se efetuar o recobrimento vegetal urgente dos solos com gramíneas, conforme descrito para o Córrego do Km 143+300.

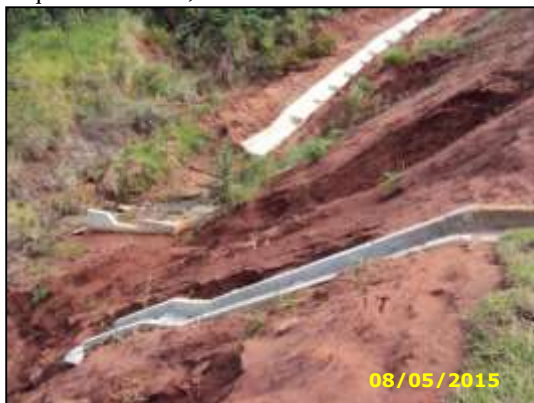
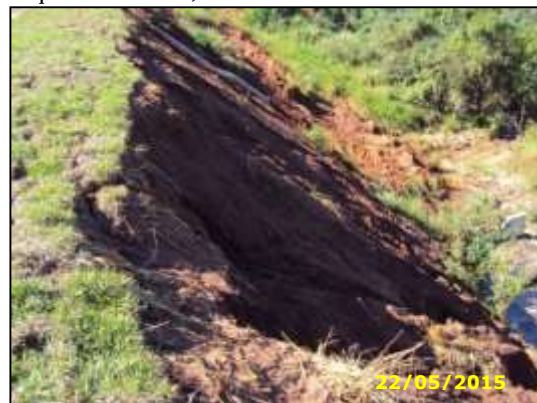
Figura 22 – Solo exposto e DAD, Córrego Ciquenta e Cinco, Km 142+200.

Figura 23 – Talude de aterro e DAD, Córrego Ciquenta e Cinco, Km 142+200.

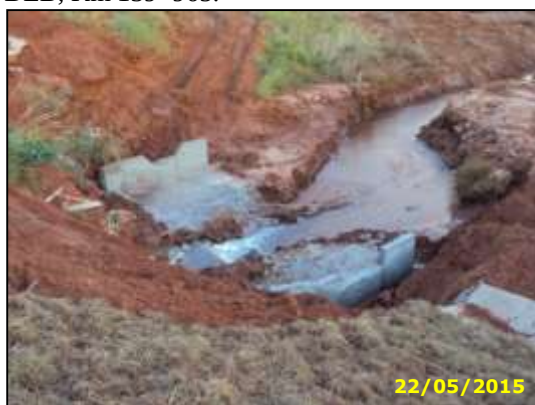
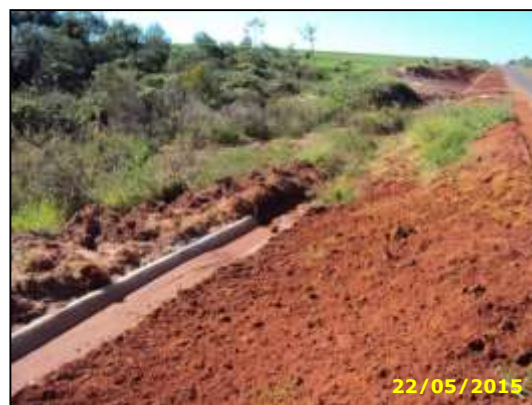
No km 139+965 há um bueiro para transposição do córrego local, com sulcos de erosão e assoreamento acentuado do corpo hídrico local. Entre os meses de dezembro de 2014 e março de 2015, foi verificado o aporte de grande quantidade de sedimentos para o corpo hídrico. Entre os meses de abril e maio de 2015 foi verificada a mobilização da equipe de concretagem dos dispositivos de drenagem no local, bem como o início das atividades de conformação dos solos do entorno e remoção parcial dos sedimentos do córrego. Neste contexto, a Figura 24 ilustra o dissipador de energia parcialmente executado e a Figura 25 ilustra os solos expostos e a sedimentação de partículas na VPA próxima do km 139+965.

Figura 24 – Remoção de sedimentos do córrego e DEB, Km 139+965.

Figura 25 – Drenagem assoreada, Km 139+965.

Parte do assoreamento do córrego descrito acima foi resultado da formação de uma voçoroca no km 140+360 devido ao afloramento de linha d'água subterrânea e da concretagem parcial dos dispositivos de drenagem superficial nas proximidades do Km 140+620 nos meses anteriores a março de 2015. No mês de maio de 2015 houve a concretagem total das valetas de drenagem nas imediações do km 140+620, restando ainda o recobrimento vegetal do solo exposto.

Na primeira semana de fevereiro de 2015 foi realizada a intervenção mecânica para remoção urgente dos sedimentos, bem como instalada manta biodegradável no talude de aterro, a fim de reduzir os processos erosivos. Apesar dessas ações, as precipitações intensas na segunda metade do mês de fevereiro tornaram a carrear grandes quantidades de sedimentos e assorear o córrego. Até o mês de maio de 2015 não foram desenvolvidas ações para o reparo desse dano ambiental. Dessa forma, recomenda-se que seja reforçada a utilização das biomantas e sejam intensificados os trabalhos de terraplenagem a fim de concluir a movimentação de solos no local e então possibilitar a instalação da drenagem superficial.

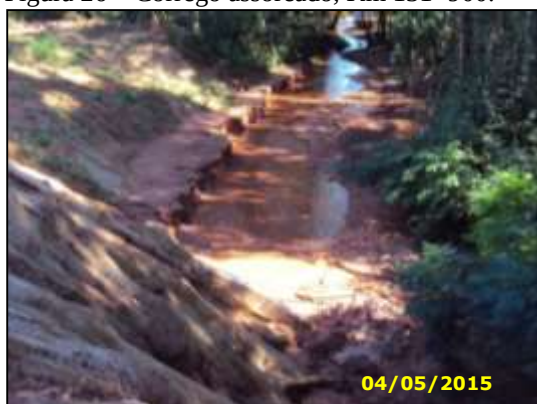
Figura 26 – Córrego assoreado, Km 131+900.

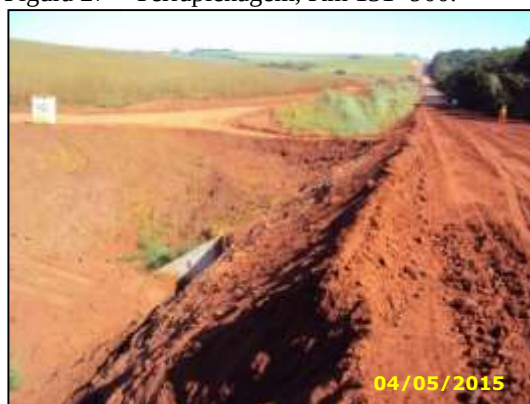
Figura 27 – Terraplenagem, Km 131+900.

de 1,5 metro vertical no talvegue do rio (Figura 26). O carreamento deste material foi determinado pelas elevadas precipitações ocorridas no final do mês de dezembro de 2014 e abril de 2015, em conjunto com a fase de elevação do greide de terraplenagem no local (Figura 27).

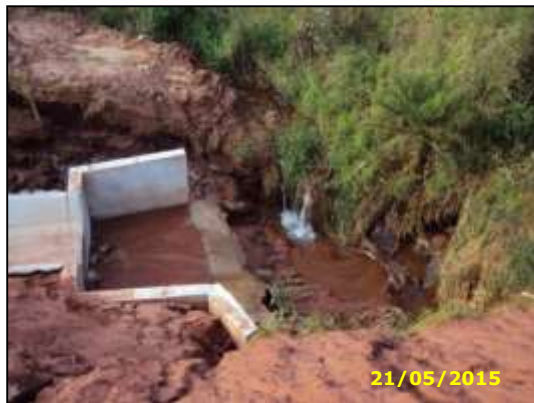
Figura 28 – Dissipador de energia, Córrego junto ao Km 128+840.

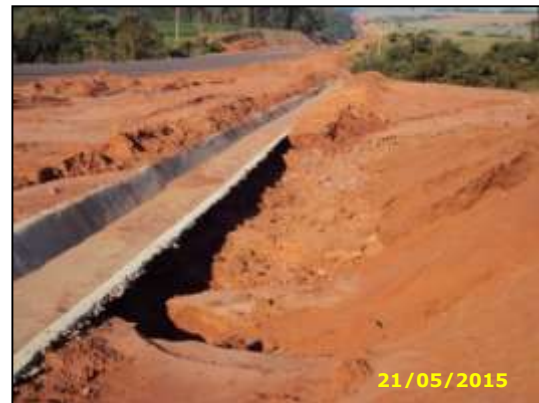
Figura 29 – Solapamento em VPA/DAD, Km 128+800.

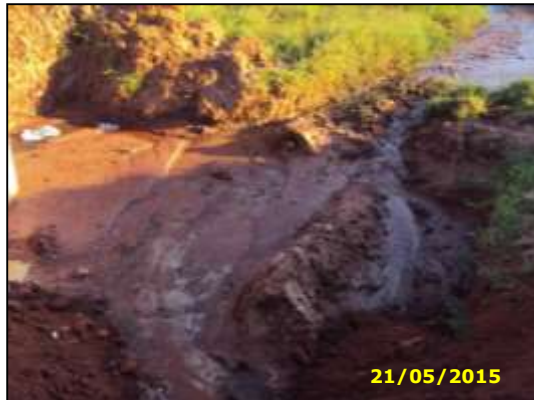
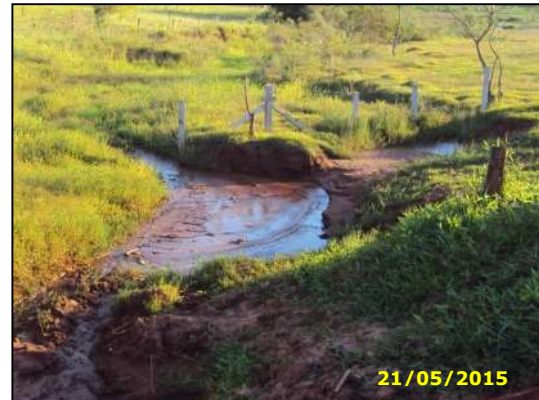
No mês de abril de 2015 foi verificada a concretagem de valetas de proteção de aterro (VPA) e dissipadores de energia (DEB) nos aterros de transposição dos córregos dos km 128+840 (Figura 28 e Figura 29), 126+520 (Figura 30 e Figura 31) e 126+320 (Figura 32 e Figura 33). No mês de maio de 2015 foi efetuada a conformação geométrica parcial dos solos e o recobrimento vegetal nas imediações do km 126+360.

Figura 30 – Córrego junto ao Km 126+520.

Figura 31 – Córrego junto ao Km 126+520.

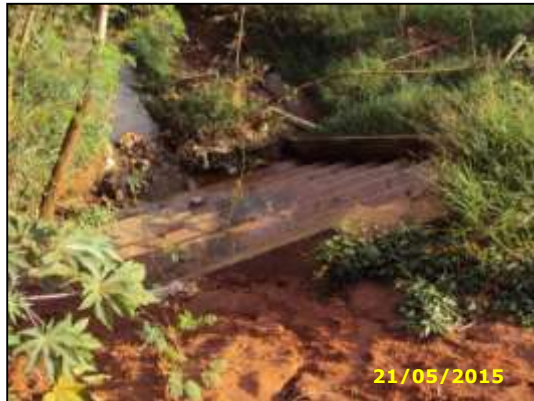
Figura 32 – Córrego próximo ao Km 126+320.

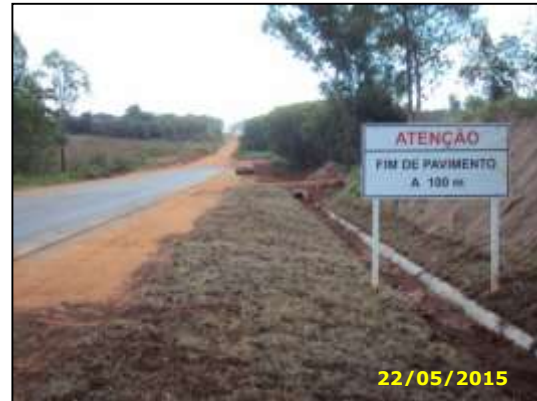
Figura 33 – Enleivamento do solo, Km 126+360.

Entre os meses de dezembro de 2014 e janeiro de 2015 foi realizado o preparo dos taludes de corte por meio da conformação geométrica e coveamento manual. Em fevereiro de 2015, houve a instalação de biomanta e hidrossemeadura para recobrimento vegetal do solo com gramíneas. Segundo a Especificação de Serviço DNIT 072/2006, o tratamento ambiental quanto ao processo de plantio poderá ser a lanço de sementes (manual); por hidrossemeadura (conjugação de processo manual com o mecanizado) ou mesmo totalmente manual pelo plantio de mudas de gramíneas e leguminosas em placas de grama ou leivas (contínuas ou interrompidas). O consórcio IES optou pela utilização de fibromanta composta por fibras de coco e nylon foto degradável para anteparo e lanço de sementes (conforme ES/DNIT) por hidrossemeadura.

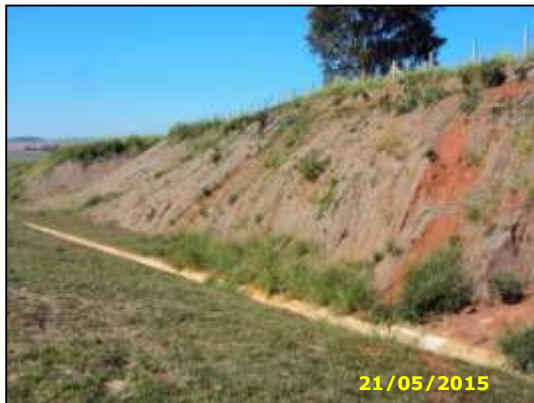
Apesar dessas ações, no mês de maio de 2015 foi verificado que há locais onde a instalação de placas de grama ou a hidrossemeadura foi ineficiente (Figura 34) ou onde a adesão ao talude de corte não foi satisfatório para evitar a formação de erosões ou movimentação de massa (Figura 35). Neste último local, desde março de 2015 tem sido recomendado a reconformação geométrica do talude ou a estabilização do talude de corte com a utilização de sacos biodegradáveis preenchidos com solo, formando um muro de contenção.

Figura 34 – Enleivamento parcial do solo, Km 141+280.

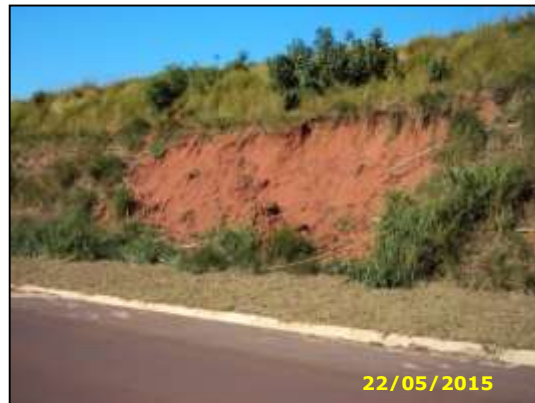
Figura 35 – Movimentação de massa em talude de corte, Km 142+860.

Na tentativa de reverter o quadro descrito acima e realçar o desenvolvimento da cobertura vegetal nos taludes de corte, no mês de abril de 2015 foi efetuada nova hidrossemeadura de espécies herbáceas, com carta de sementes de inverno (Figura 36). Além disso, com o intuito de melhorar a fertilidade do solo, houve o lançamento manual de composto orgânico estabilizado proveniente de uma Usina Sucroalcooleira da região. Ao final do mês de maio de 2015, ainda não havia sido notada a diferença visual no recobrimento vegetal rasteiro dos taludes (Figura 37).

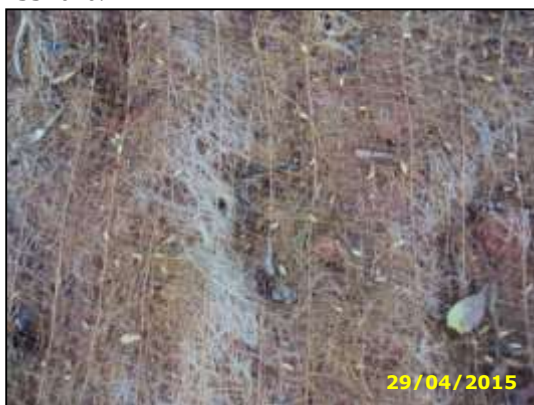
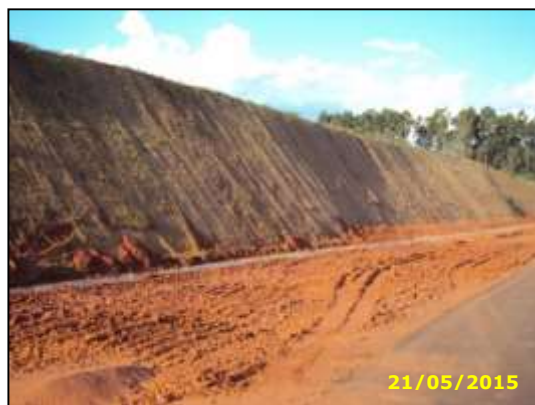
Figura 36 – Hidrossemeadura e biomanta, Km 133+020.

Figura 37 – Talude de corte, Km 129+100.

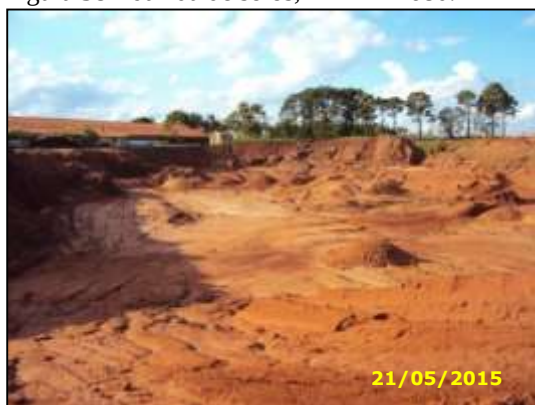
extração de solos foi iniciada em setembro de 2014. Conforme condicionante da licença, a camada superficial de solo orgânico (próxima de 1 metro) foi removida e armazenada no local, devendo ser reutilizada durante a recuperação dessa área degradada (Figura 38). Neste local há placa de indicação da atividade de maquinário pesado bem como sinalização para orientação dos usuários da rodovia nas suas proximidades.

Figura 38 – Jazida de solos, Km 127+680.

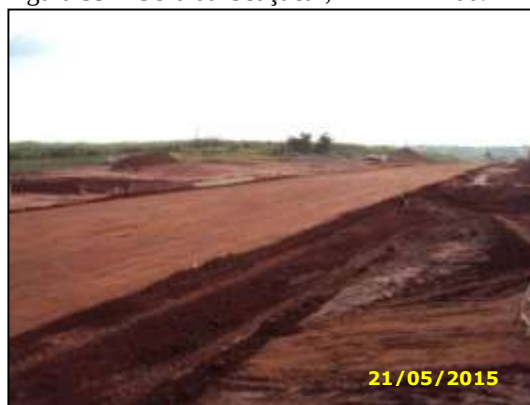
Figura 39 – Obra da Usaçucar, Km 127+700.

A Figura 39 ilustra a base de solo cimento sobre a obra da trincheira que foi instalada nas proximidades do km 128+680. Aprovado pelo DNIT, a Usaçucar, grande empresa do setor sucroalcooleiro da região, executará uma trincheira no local, na qual a estrada vicinal e que dá acesso aos canaviais locais será passagem inferior à rodovia.

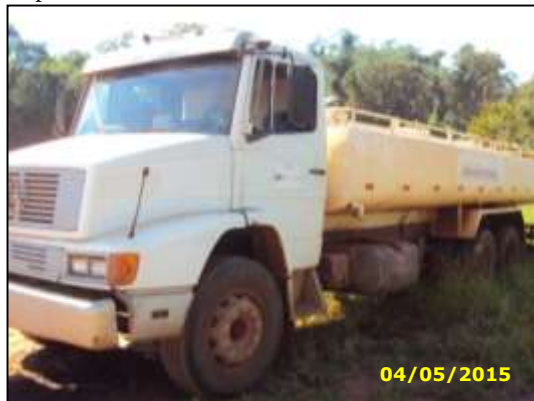
Na Figura 40 é possível visualizar um dos caminhões pipa utilizados para umectação das vias. Além disso, a supervisão ambiental orienta os motoristas para que utilizem os faróis acesos, aumentando a visibilidade dos veículos por terceiros, a qual se torna reduzida com a poeira.

Figura 40 – Caminhão pipa utilizado no combate da poeira, km 131+960.

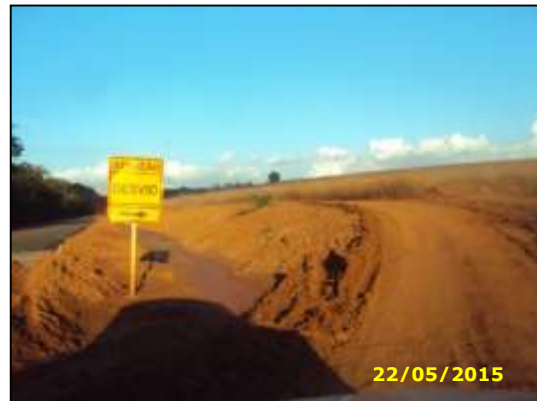
Figura 41 – Caminho de serviço, km 131+340.

No mês maio de 2015 foi verificado que somente o caminho de serviço entre o Km 131+360 ao 132+620 necessita de umectação frequente (Figura 41).

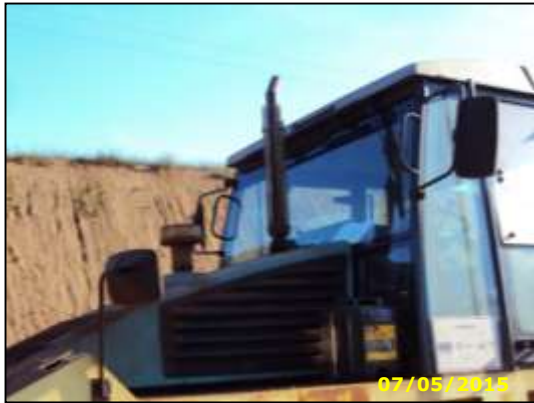
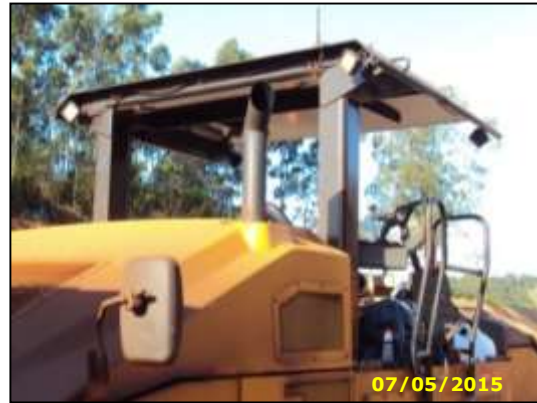
A Figura 42 e Figura 43 ilustram um rolo compactador liso e um rolo pneumático, exemplos de maquinário utilizado na obra, com detalhamento do sistema de exaustão de gases provindos do motor. Estes sistemas devem estar em concordância com o padrão de fabricação dos equipamentos, pois reduzem a exaustão de componente tóxicos da queima do óleo diesel, auxiliam na retenção de material particulado e redução dos níveis de ruído. Durante o mês de maio de 2015 não foi verificado nenhum equipamento (máquina ou caminhão) sem o sistema adequado de exaustão de gases.

Figura 42 – Exaustão de rolo compactador liso Ammann.

Figura 43 – Exaustão de rolo pneumático Caterpillar.

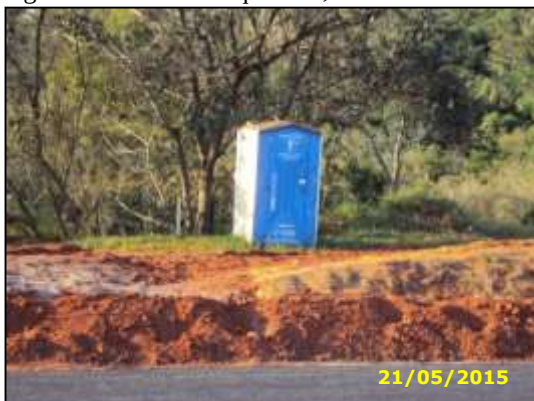
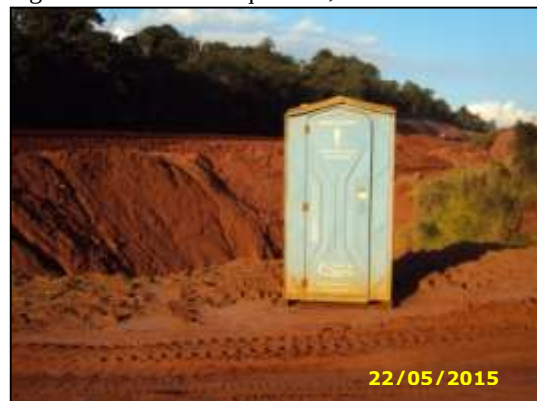
Ao longo do trecho em obras há duas unidades de banheiros químicos móveis (Figura 44 e Figura 45). As unidades são formadas por cabines individuais e unissex, havendo limpeza frequente das mesmas e esgotamento sanitário semanal. A manutenção e gerenciamento dos efluentes gerados é realizado pela empresa terceirizada Ingaban Ltda, locatária das unidades. Além disso, os banheiros são alterados de lugar conforme a necessidade e evolução das frentes de obras. No mês de maio de 2015, foi verificado que os banheiros estão alocados nos km 129+920 e km 131+920.

Figura 44 – Banheiro químico, km 129+920.

Figura 45 – Banheiro químico, km 131+920.

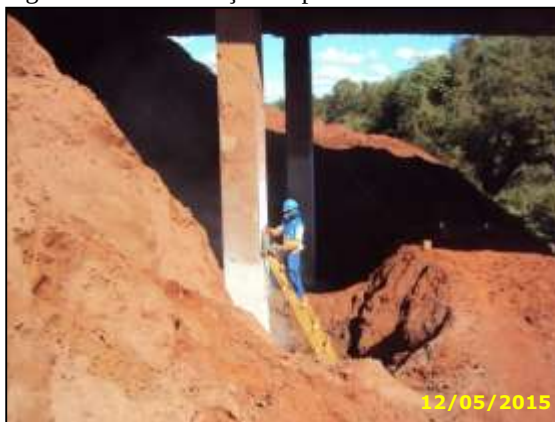
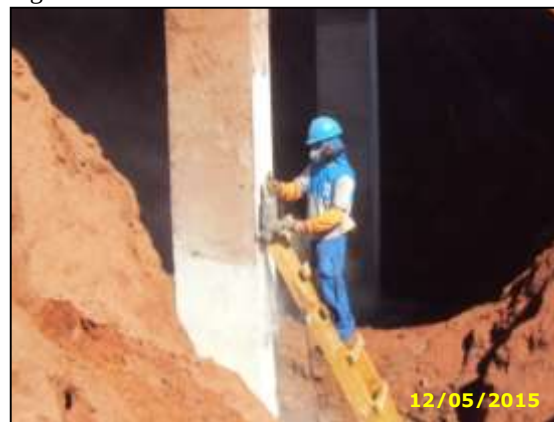
Com relação aos Equipamentos de Proteção Individual, todos os funcionários da construtora utilizam equipamento condizentes com a atividade exercida. A Figura 48 e a Figura 49 mostram um funcionários da empresa SOGEL, participante do consórcio, utilizando uniforme completo, protetor respiratório de feltro e óculos de proteção e capacete de segurança. Ressalta-se que, mas condição averigadas no momento, o funcionário deveria estar utilizando cinta contra queda em desnível, conforme estipula a Norma Regulamentadora NR-35.

Figura 48 – Restauração de pilar sob OAE.

Figura 49 – Uso de EPI.

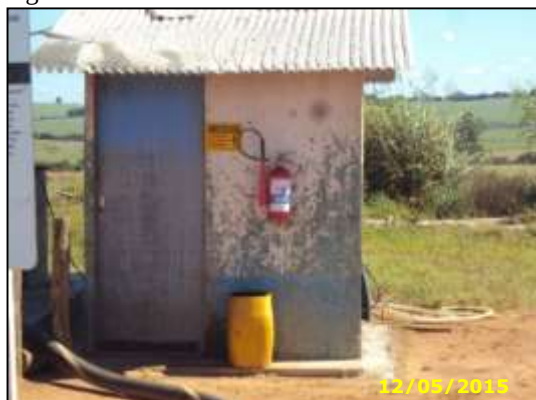
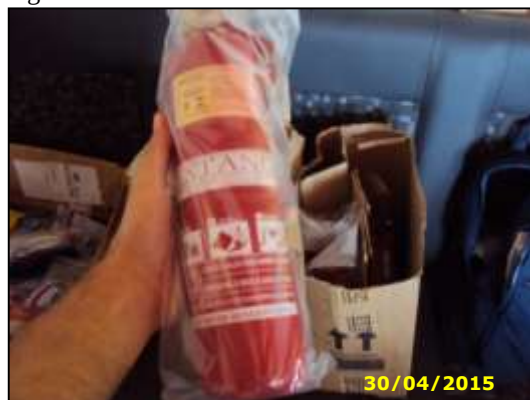
Ainda em relação às medidas de segurança do trabalho, entre os meses de abril e maio de 2015 a supervisão ambiental acompanhou a substituição dos extintores de incêndio existentes no canteiro de obras (Figura 50), bem como o check-lis dos ônibus utilizados para transporte de trabalhadores e a substituição dos extintores de pó químico BC por ABC (Figura 51), conforme determinação das normas do DETRAN/PR, em conformidade com as deliberações do Ministério das Cidades e acatadas pelo Conselho Nacional de Trânsito (Contran).

Figura 50 – Extintor de incêndio.

Figura 51 – Extintor ABC.

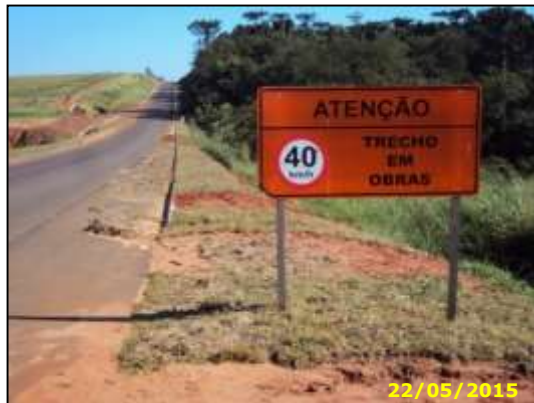
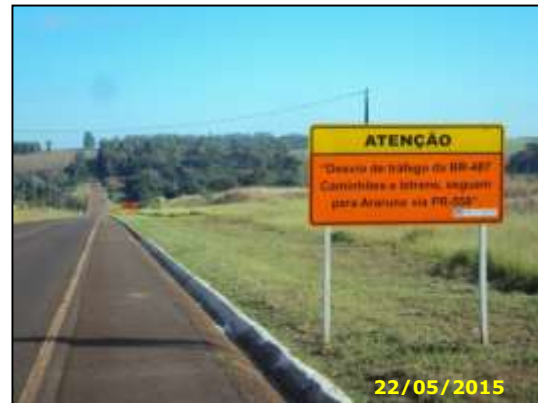
Nos locais onde estão sendo desenvolvidas as atividades de implantação da rodovia, observa-se a existência de sinalização de advertência e sinalização de obras em bom estado de conservação e em local de boa visibilidade, conforme preconizado no PCA (Figura 52 a Figura 53).

Figura 52 – Sinalização vertical de obras, km 143+400.

Figura 53 – Sinalização de desvio, Campo Mourão.

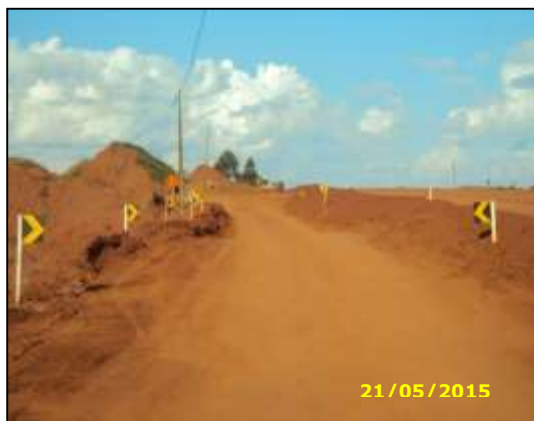
Apesar do trecho do lote 2 estar interditado para veículos não pertencentes à obra, no mês de maio de 2015, verificou-se a manutenção da quantidade de delineadores para sinalização do desnível locais específicos (Km 127+620 – (Figura 54) e o uso de cones para delimitação das faixas de trabalho e execução de solo reforçado com cimento. A Figura 55 ilustra uma placa indicativa de desvio, pois dependendo das atividades executadas nas pontes, há interdição completa das OAE existentes ao longo da obra (km 130+240 e 131+300).

Figura 54 – Sinalização dos locais em obras, km 127+620.

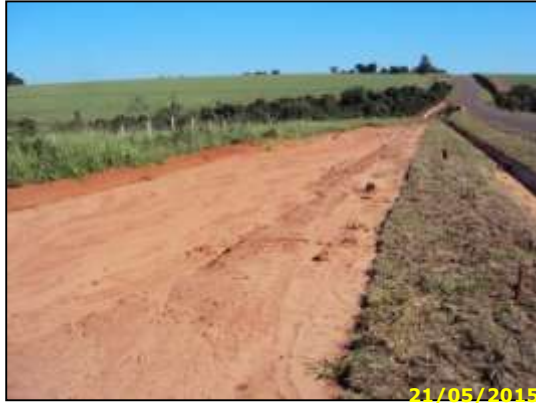
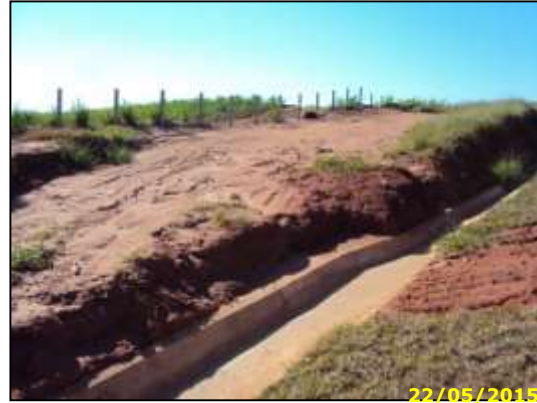
Com a conclusão do pavimento em grande parte da linha geral do empreendimento, destaca-se a necessidade de encerramento dos caminhos de serviço não mais utilizados pela obra (Figura 56 e Figura 57). Estes locais devem

Figura 56 – Caminho de serviço, Km 142+480.

Figura 57 – Caminho de serviço, Km 143+400.

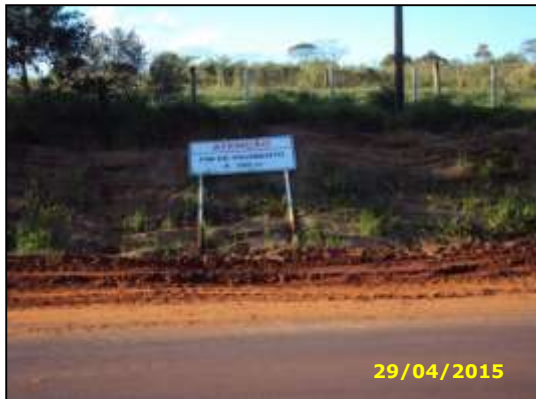
Em abril de 2015 foram instaladas placas de orientação para desvio do fluxo dos veículos e de aviso do fim do pavimento na aproximação com trecho urbano de Tuneiras do Oeste no km 126+790 (Figura 58). Entretanto, com a concretagem das linhas de drenagem superficial no mês de abril de 2015, houve a remoção dessa sinalização em alguns pontos, como por exemplo no Km 126+520. No mês de maio de 2015 toda sinalização vertical removida para conformação do terreno e/ou concretagem da drenagem superficial foi reposta ao término dos serviços locais.

Figura 58 – Indicação do fim do pavimento, km 126+790.

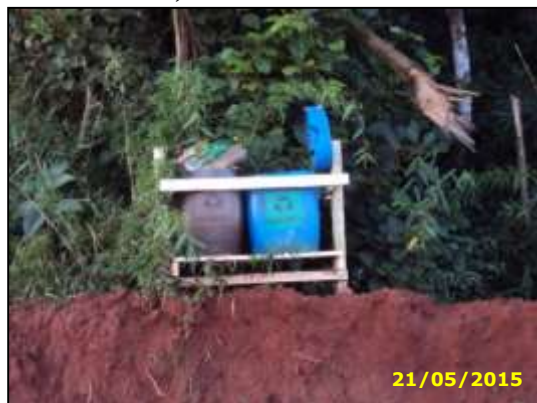
Durante as inspeções do mês de maio de 2015, foi observado o acúmulo de resíduos sólidos nos recipientes para triagem distribuídos na frente de obras. A Figura 62 ilustra os coletores de resíduos existente no Km 133+000. Neste, assim como em outros pontos ao longo da frente de obras, verificou-se que para a conformação geométrica dos taludes e instalação de sarjetas/valetas de drenagem há a retirada dos coletores e os mesmos não são devidamente reinstalados. **Dessa forma, recomenda-se que a própria equipe de terraplenagem ou de instalação de drenagem reinstale os coletores ao final do período e conclusão dos trabalhos no local.**

Figura 62 – Lixeiras coloridas para triagem de resíduos sólidos, km 133+000.

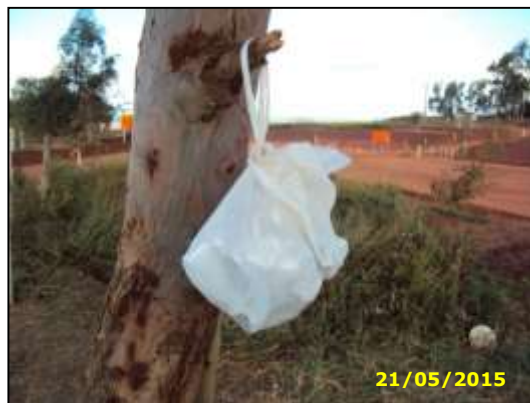
Não havendo recipiente para armazenamento dos resíduos sólidos, os colaboradores recolhem os resíduos sólidos domésticos, acondicionam em saco plástico e deixam pendurado em frente a própria obra (Figura 63). Esta não-conformidade tem sido alertada verbalmente pela supervisão ambiental ao encarregado de obras e ao engenheiro residente.

Figura 63 – Resíduos sólidos na frente de obras, km 127+700.

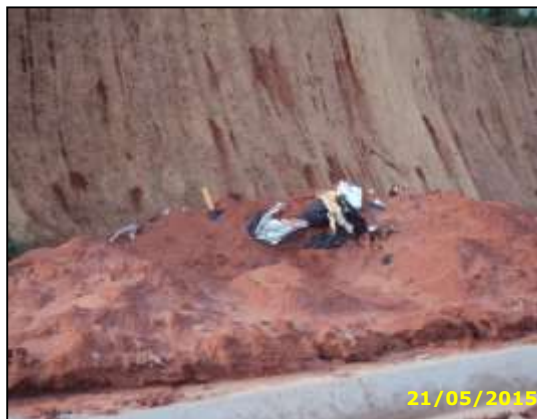
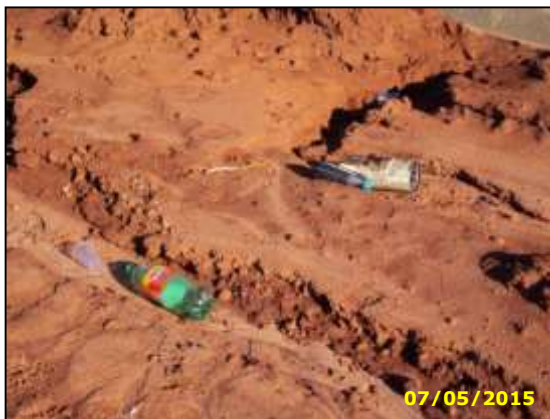
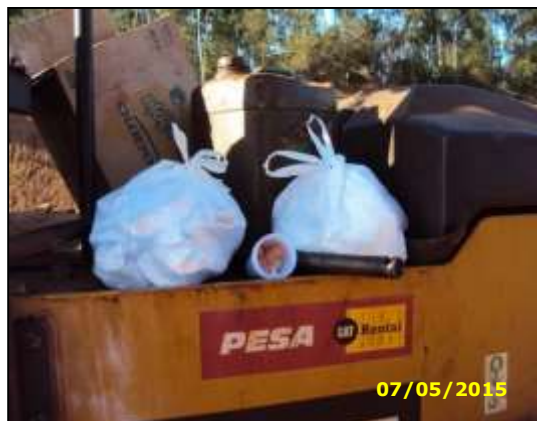
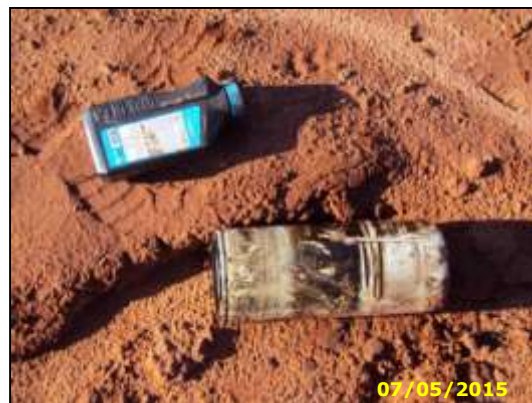
Figura 64 – Resíduos sólidos dispersos, km 128+500.

Figura 65 – Resíduos sólidos dispersos, km 129+440.

Figura 66 – Resíduos sólidos domésticos, km 129+440.

Figura 67 – Resíduos sólidos dispersos, km 129+440.

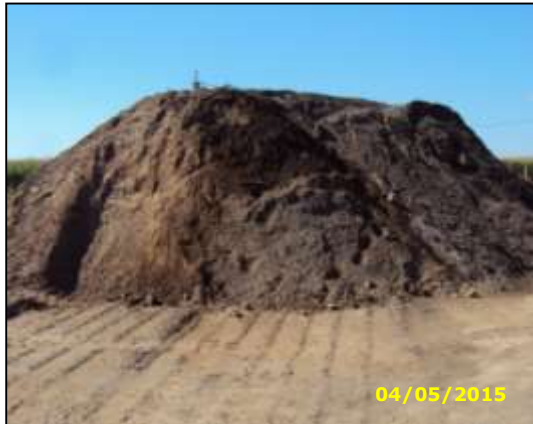
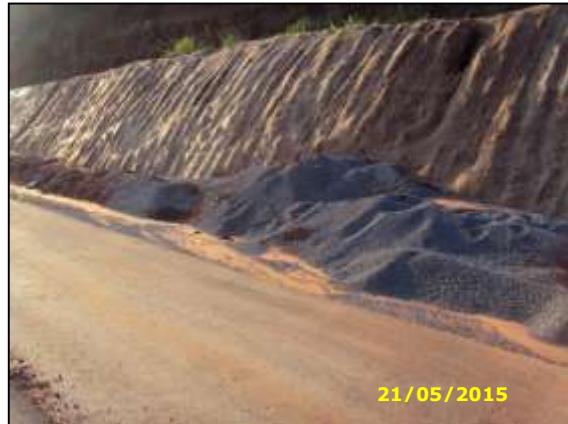
Na área da Usina de Asfalto, os resíduos provenientes do processamento de agregados e do CBUQ estão sendo armazenado em leiras (Figura 68 e Figura 69). No mês de maio de 2015 foi verificado que as pequenas quantidades de resíduos da construção civil classe A ao longo da frente de obras, não estão sendo utilizadas como limpa roda e agregado no acesso às propriedades lindeiras à rodovia. **Assim, recomenda-se acumular esses resíduos (sobra de CBUQ e pedrisco) em pontos específicos na frente de obras, para posterior reutilização deste material como reforço em acessos à rodovia.**

Figura 68 – Resíduo sólido de massa asfáltica, km 144+780.

Figura 69 – Resíduo sólido do tratamento superficial simples, km 130+680.

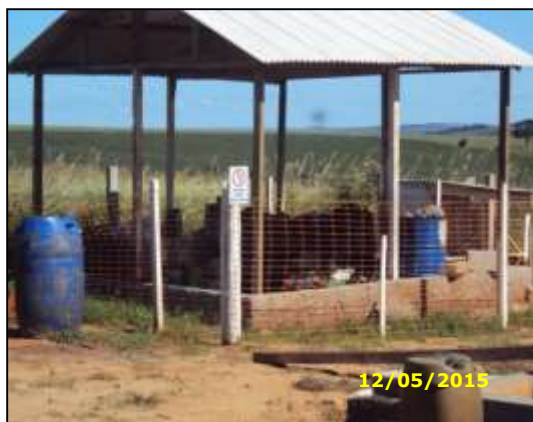
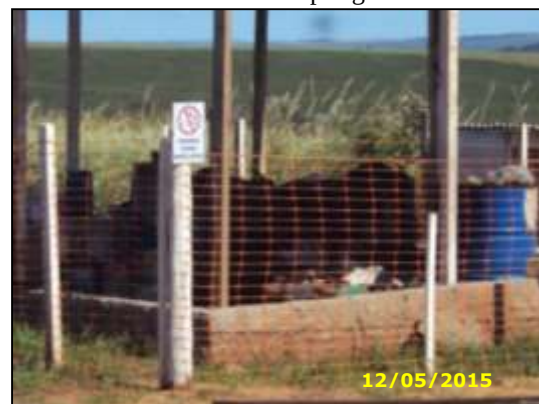
Figura 70 – Resíduos perigosos, km 144+780.

Figura 71 – Sinalização no local de armazenagem de resíduos perigosos.

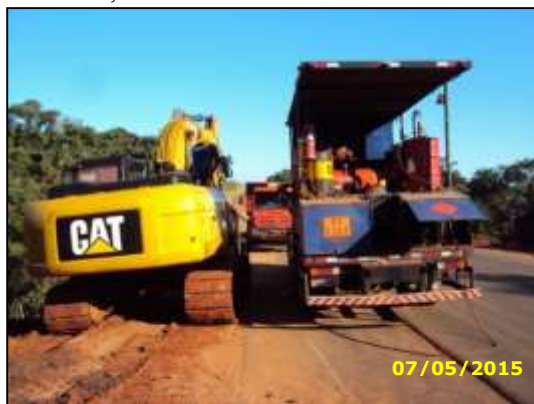
A Figura 72 ilustra o procedimento de reabastecimento e lubrificação de articulações de uma escavadeira hidráulica na frente de obras. Nesta

Figura 72 – Reabastecimento de escavadeira hidráulica, km 137+140.

oportunidade, a supervisão ambiental orientou tanto o motorista do caminhão comboio quanto a operador de máquina para que o reabastecimento seja efetuado a no mínimo 100 metros de distância de qualquer corpo hídrico. Esta ação permite maior tempo de resposta e contingência ambiental em caso de sinistro ou derramamento de combustíveis. A Figura 73, a Figura 74 e a Figura 75 ilustram o reabastecimento do caminhão comboio no pátio do acampamento administrativo, onde há um local apropriado e sinalizado para esta operação.

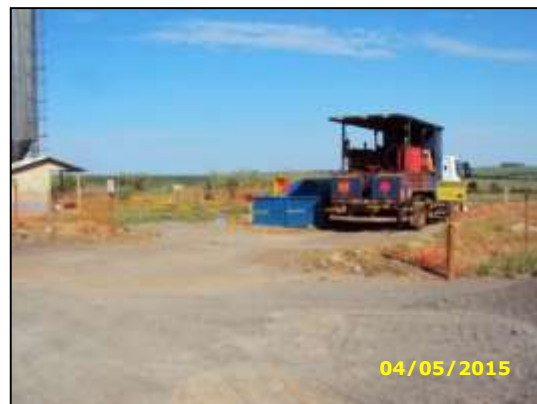
As atividades de manutenção, abastecimento de equipamentos e troca de óleo ocorre no próprio canteiro de obras utilizando caminhão de abastecimento de combustível e comboio de lubrificação (Figura 73). A operação de abastecimento deve ser cuidadosa, pois está sujeita a acidentes, seja por combustão ou por vazamentos. Os vazamentos em função da quantidade podem gerar passivo ambiental.

Figura 73 – Reabastecimento do caminhão comboio de combustíveis.

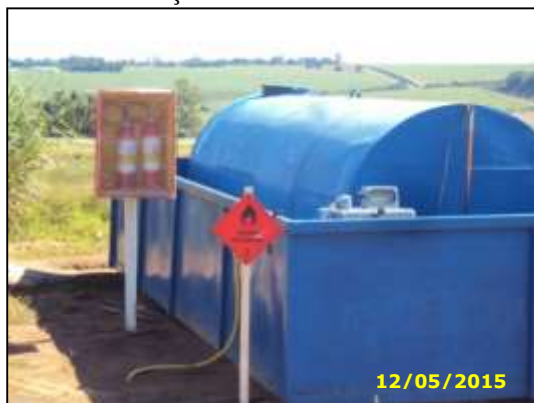
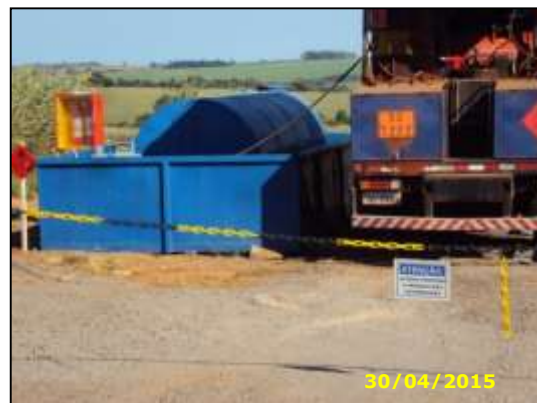
Figura 74 – Extintores de incêndio, sinalização e bacia de contenção.

Figura 75 – Isolamento do local de reabastecimento do caminhão comboio.
