**ELABORAÇÃO DE UM PROCEDIMENTO PARA A AVALIAÇÃO DE  
ESTRUTURAS DE CONCRETO AVARIADAS EM  
ESTABELECIMENTOS PENAIS**

Trabalho de Conclusão de Curso apresentado ao curso de Pós-Graduação em Sistemas Estruturais em Concreto, Pós-Graduação *lato sensu*, do Instituto IDD como requisito parcial para a obtenção do Grau de Especialista em Sistemas Estruturais em Concreto.

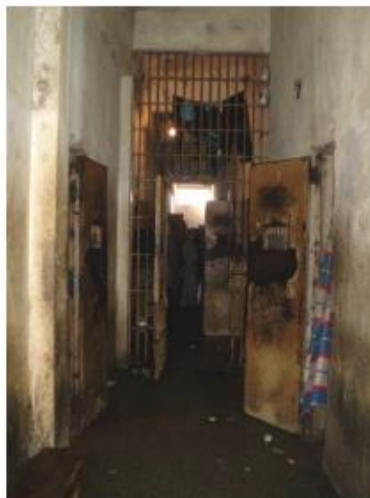
Figura 2 - Pavilhão C da Penitenciária do Jucuí-Charqueadas

Conforme as imagens reveladas nos laudos, o ambiente prisional de ambas as carcerárias caracterizam-se como ambientes de alta insalubridade. A Figura 2 mostra o pavilhão C da Penitenciária do Jucuí-Charqueadas; enquanto a Figura 3, local com vazamento de esgoto e acúmulo de lixo no Presídio de Porto Alegre. Nestes ambientes insalubres, é comum o surgimento de manifestações patológicas no concreto, muitas advindas de acúmulo de umidade e infiltrações,

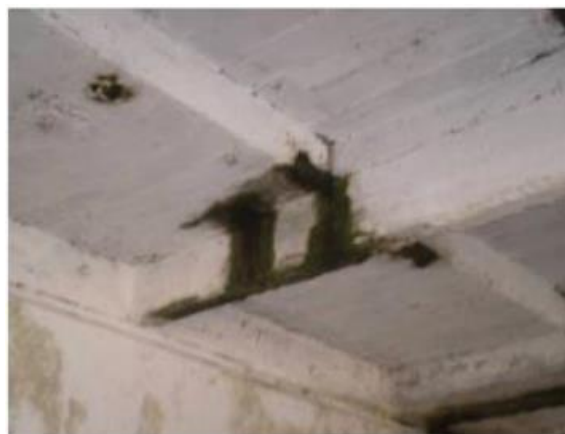
Figura 4 – Manchas em estruturas de concreto do Presídio de Porto Alegre

que geram fissuras, trincas e manchas no concreto, conforme Figura 4 (SALDANHA a e b, 2012).

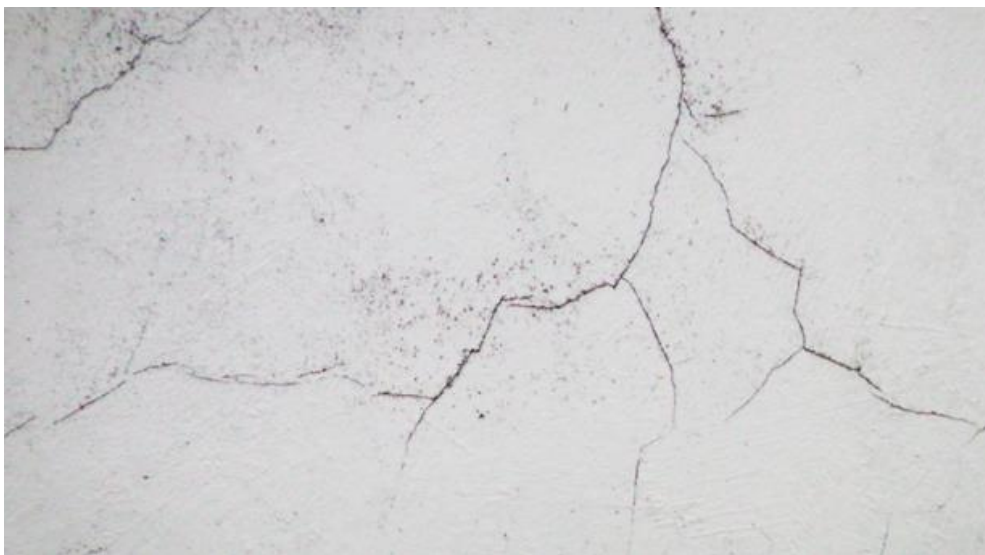
Figura 6 – Trincas em peça de concreto armado

Adiante serão mostradas figuras que ilustram algumas manifestações patológicas identificadas no concreto armado. A Figura 6 retrata um dos principais sintomas encontrados: trincas e fissuras (MELO, 2018).

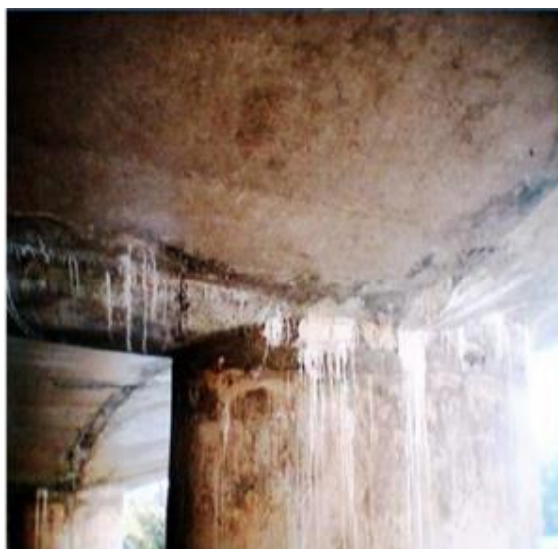
Figura 7 – Eflorescências em peça de concreto armado

Magno (2015) expõe fotografias de diversas manifestações patológicas encontradas em concreto. A Figura 7 mostra um exemplo de eflorescências em uma peça de concreto armado.

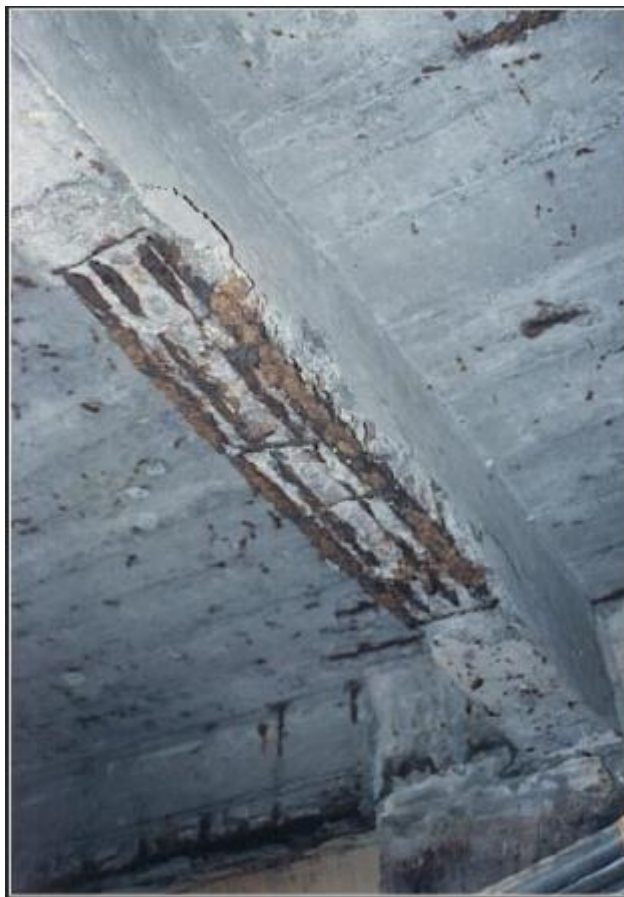
Figura 8 – Viga de concreto armado com corrosão generalizada e lascamento

Sotana et al. (2012) realizaram um levantamento de diferentes sintomas encontrados em peças estruturais de concreto armado a partir de diversas fontes bibliográficas. A Figura 8 mostra uma viga de concreto com corrosão generalizada, apresentando lascamento da peça estrutural.

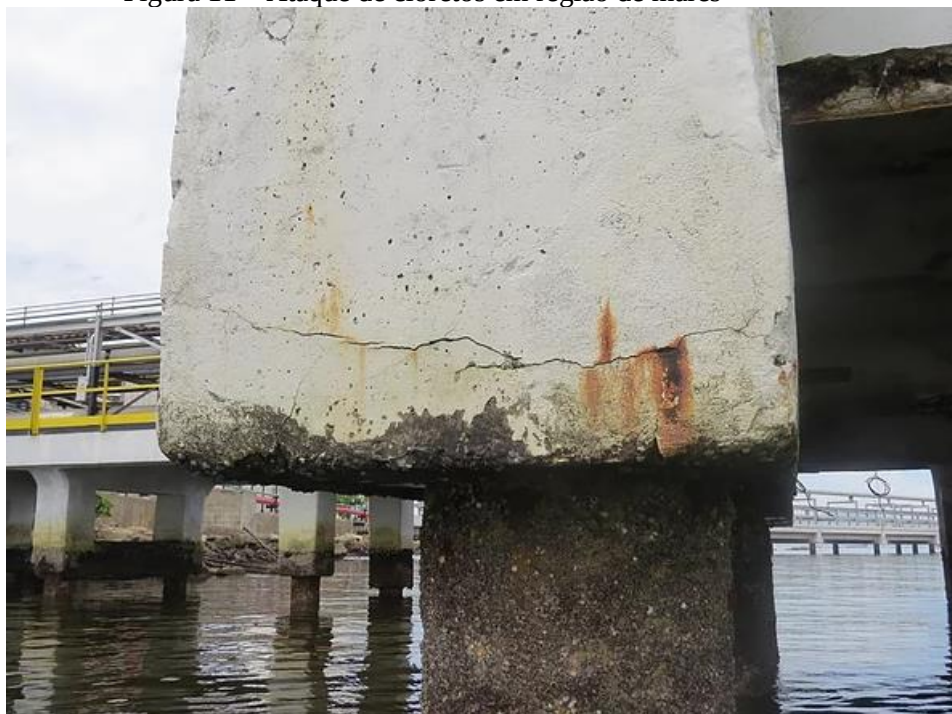
Figura 11 – Ataque de cloretos em região de marés

Sua principal consequência é a despassivação do concreto, causando trincas e deslocamentos por conta da corrosão das barras de aço, que trata de um processo expansivo, como mostra a Figura 11 (SILVA, 2017).

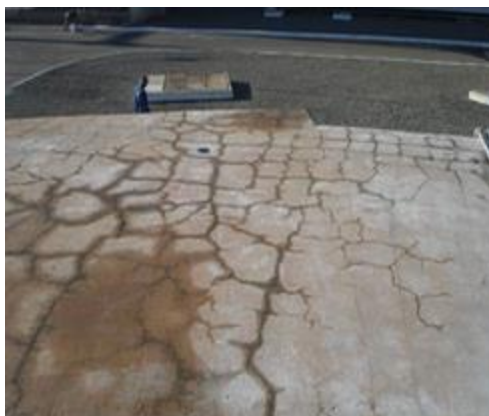
Figura 12 – Fissuras devido reação álcali-agregado

A reação é expansiva, causando fissuração e até a desagregação do concreto, abrindo fissuras que variam de 0,1 mm até 10 mm (NEVILLE, 2016). Sahuinco (2011) informa que a reação forma um mapa de fissuração na superfície do concreto, como observado na Figura 12.

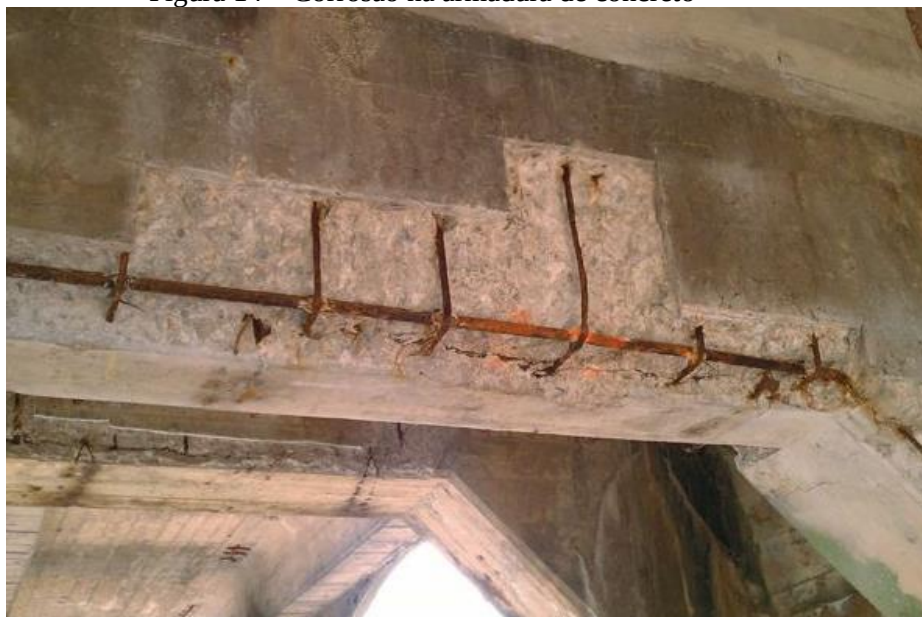
Figura 14 – Corrosão na armadura de concreto

A Figura 14 mostra uma seção de concreto com armadura exposta, apresentando os sinais de corrosão (ferrugem amarela e vermelha) (SACHS, 2015).

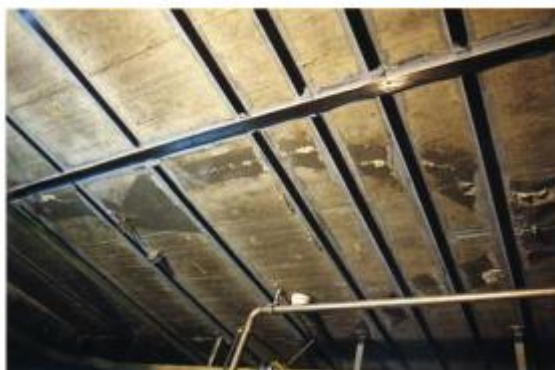
Figura 24 – Reforço com colagem de chapas de aço

A Figura 24 mostra a configuração, após executado, do reforço com adição de chapas de aço ao concreto (REIS, 2003).

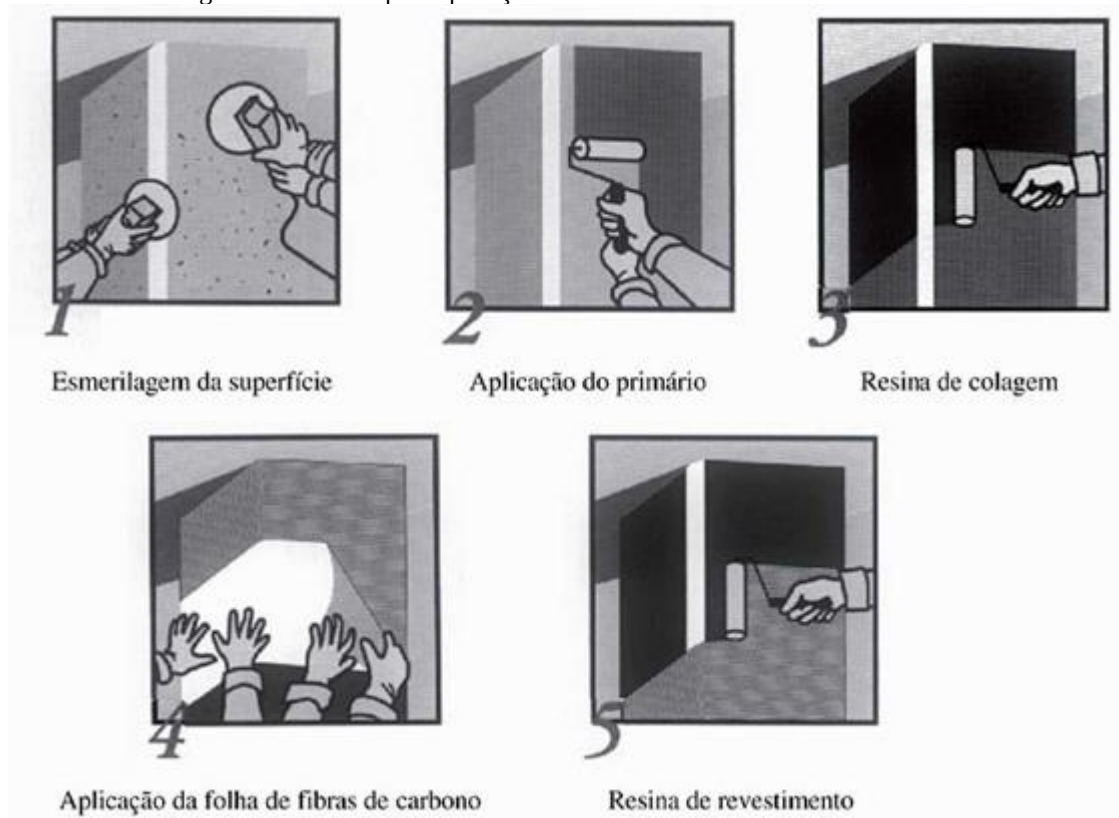
Figura 25 – Passos para aplicação de folhas flexíveis de fibras de carbono

A Figura 25 mostra os passos para aplicação de folhas flexíveis de fibras de carbono, sendo necessário primeiro realizar a esmerilagem da superfície, seguindo-se a aplicação do primário. Após, cobre-se a superfície com a resina de colagem e aplicam-se as folhas de fibras de carbono. Por fim, cobre-se o sistema com uma camada de resina de revestimento (SOUZA e RIPPER, 1998).

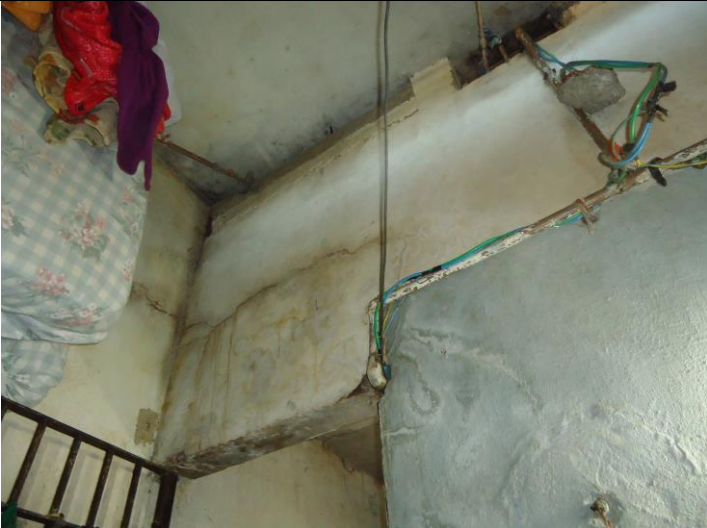
| Manifestações Patológicas Encontradas | Sintomas | FOTOS |
|---|---|---|
| Foto 1 | | |

| Manifestações Patológicas Encontradas | Sintomas | FOTOS |
|---|---|---|
| Descrição | Laje L5 na junção com a viga V6 e pilar P10. Observa-se que a janela gradeada preexistente está preenchida com argamassa de concreto, após a fuga de presos. Verifica-se também que internamente apenas manchas são visíveis na estrutura, com alguns pontos com descascamento da pintura. | |

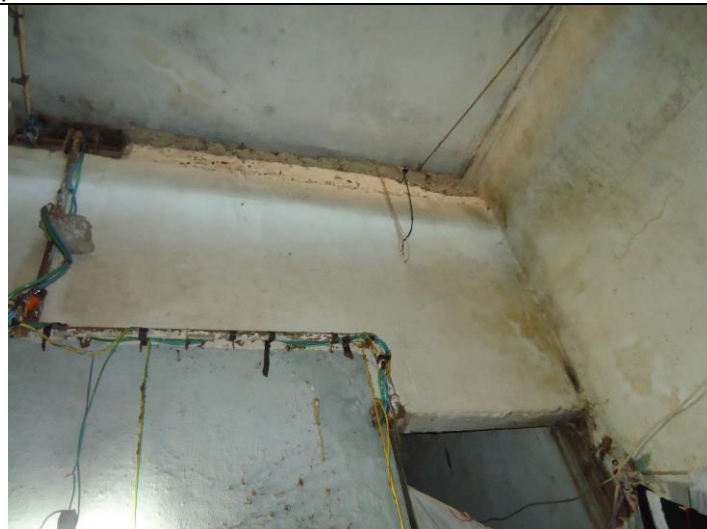
| Manifestações Patológicas Encontradas | Sintomas | FOTOS |
|---|---|---|
| Foto 2 | | |

| Manifestações Patológicas Encontradas | Sintomas | FOTOS |
|---|---|---|
| Descrição | Laje L5 na junção com a viga V6 e pilar P2. Observam-se as mesmas características descritas na Foto 1. | |

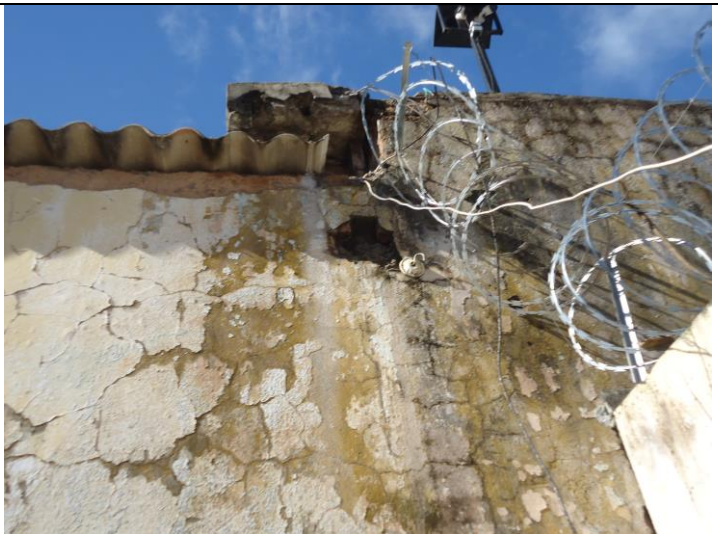
| Foto 3 | |

| Descrição | <p>Parte externa (local de fuga apontado), encontro entre laje L5, viga V6 e pilar P10. Observa-se que a laje possui várias fragmentações em sua estrutura, inclusive com estricção de sua seção transversal. Há indícios de formação de eflorescências e danos na alvenaria, próximo ao pilar P10. Também se constata que parte da armadura da laje L5 está exposta.</p> |
