**LEVANTAMENTO DOS SISTEMAS CONSTRUTIVOS COM MAIORES  
INCIDÊNCIAS DE MANIFESTAÇÕES PATOLÓGICAS ENCONTRADAS  
NOS EMPREENDIMENTOS DE UMA CONSTRUTORA DA CIDADE DE  
CURITIBA**

Trabalho de Conclusão de Curso apresentado ao curso de Pós Graduação em Patologia das Obras Cíveis, Pós-Graduação *lato sensu*, do Instituto IDD como requisito parcial para a obtenção do Grau de Especialista em Patologia nas Obras Cíveis.

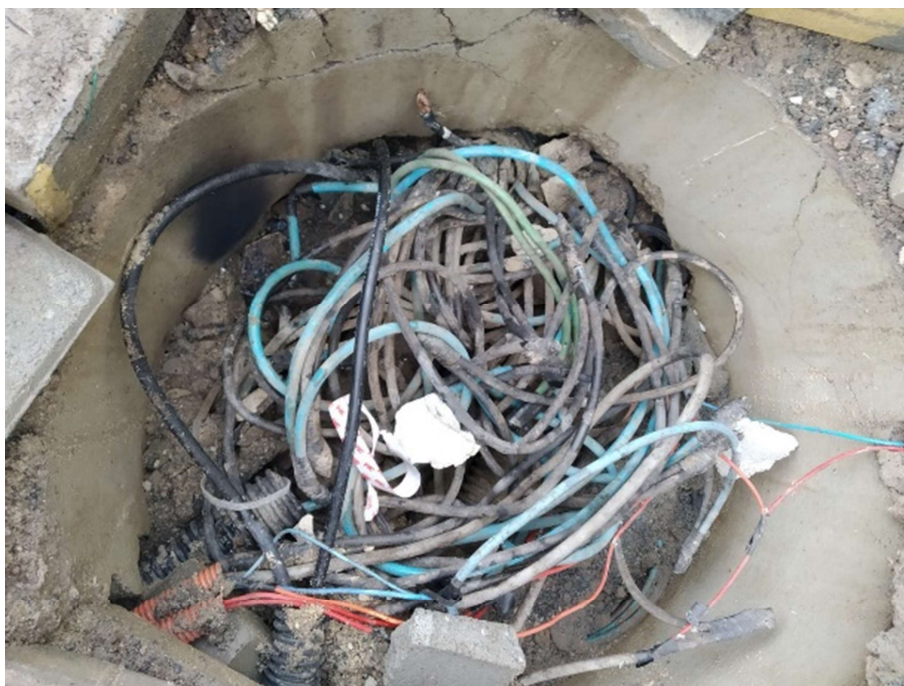
Em segundo lugar é apontado o sistema elétrico com mais solicitado ao pós-obra, como exemplo na figura 5, em que constatou-se que a equipe de execução da obra deixou fiação exposta, trazendo risco aos moradores.

Figura 5 – Fiação exposta

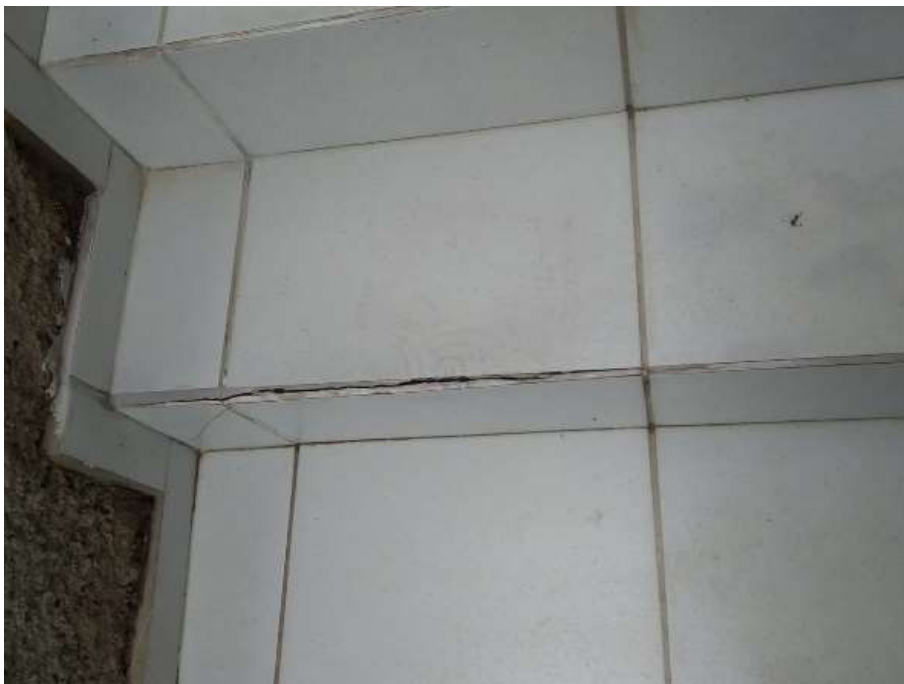
Já em terceiro lugar o local em que mais surgiram reclamações foram nos acabamentos, que, conforme Figura 6, também, em sua maioria, aconteceram por erros executivos, neste caso por falta de argamassa no assentamento.

Figura 6 – Descolamento da placa cerâmica

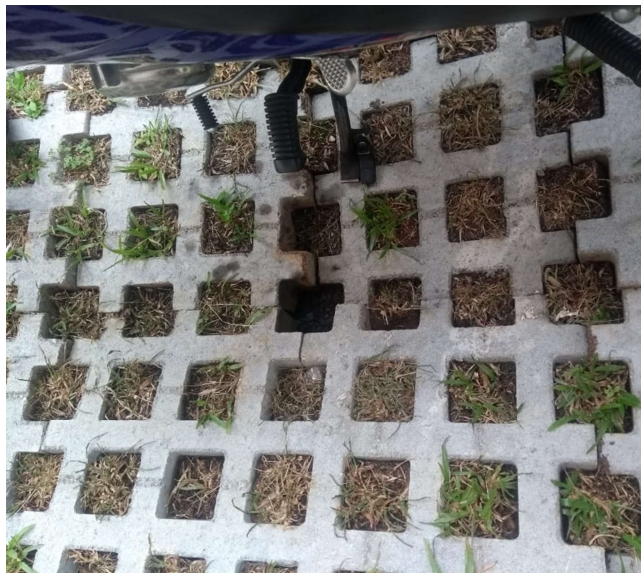
As Figuras 7, 8 e 9 ilustram problemas causados por erros executivos que aconteceram durante o período de obra. Verifica-se que na Figura 7 que ocorreu um recalque no piso, danificando o paver, devido à má compactação do leito em que o pavimento foi assentado.

Figura 7 – Recalque do piso

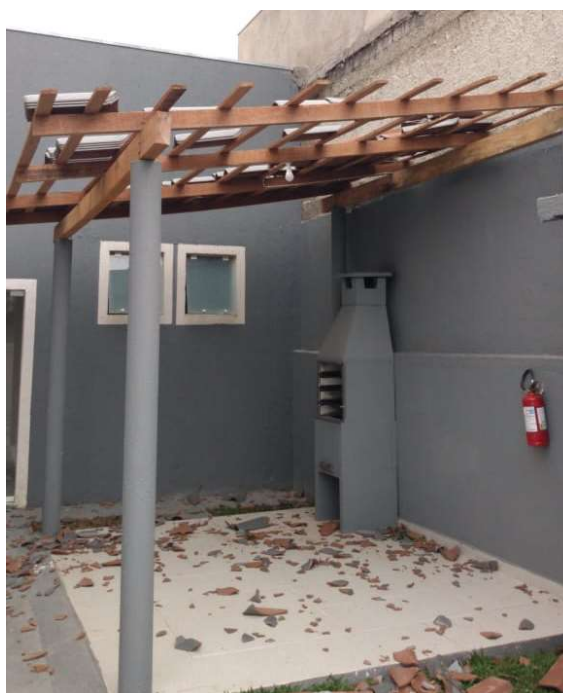
Como apresentado na Figura 8, as telhas foram instaladas de maneira incorreta, ocasionando o desprendimento das peças devido a ação do vento.

Figura 8 – Colocação incorreta das telhas

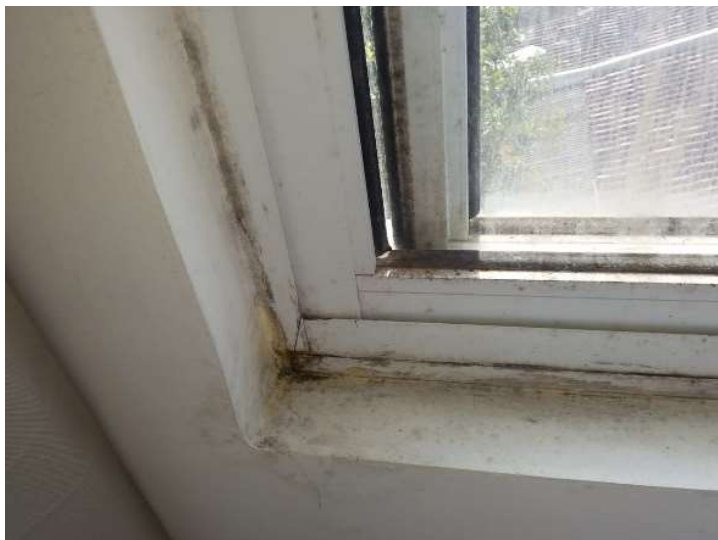
Na figura 9, pode-se observar, através do surgimento de manchas, que houve uma falha na vedação no momento da instalação da esquadria, evidenciando problema na execução.

Figura 9 – Problema de vedação na esquadria

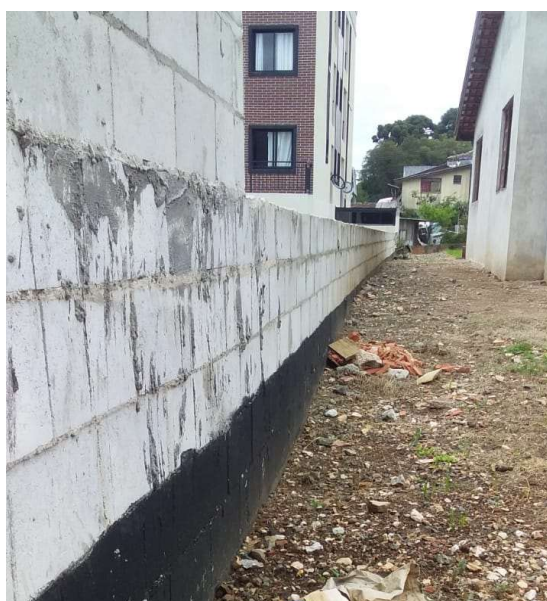
Conforme a Figura 12, não foi prevista a impermeabilização do muro em projeto, causando manifestações patológicas por toda sua extensão, como presença de umidade e, conseqüentemente, ocasionando a degradação da pintura.

Figura 12 – Falta de impermeabilização

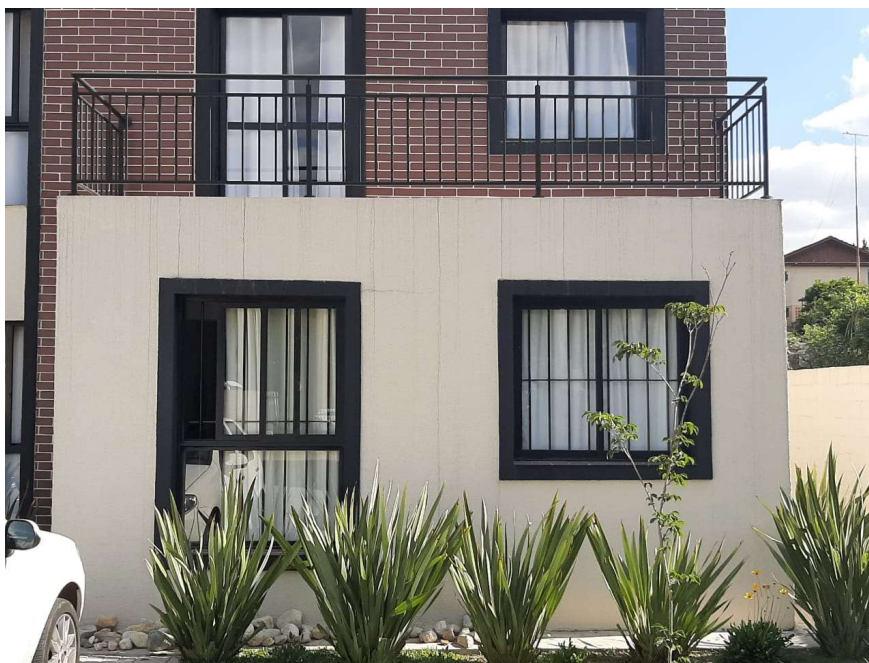
Na Figura 13, observa-se que a falta de rufo no projeto, prejudicou a manutenção da integridade da fachada da edificação, reduzindo a vida útil do empreendimento.

Figura 13 – Ausência de rufo
