**AVALIAÇÃO DA INTERFERÊNCIA DA INCLINAÇÃO E DA APLICAÇÃO  
DE PONTE DE ADERÊNCIA EM JUNTAS DE CONCRETAGEM NA  
RESISTÊNCIA À TRAÇÃO NA FLEXÃO UTILIZANDO TELAS DE AÇO**

Trabalho de Conclusão de Curso apresentado ao curso de Pós Graduação em Patologia das Obras Cíveis, Pós-Graduação *lato sensu*, do Instituto IDD como requisito parcial para a obtenção do Grau de Especialista em Patologia nas Obras Cíveis.

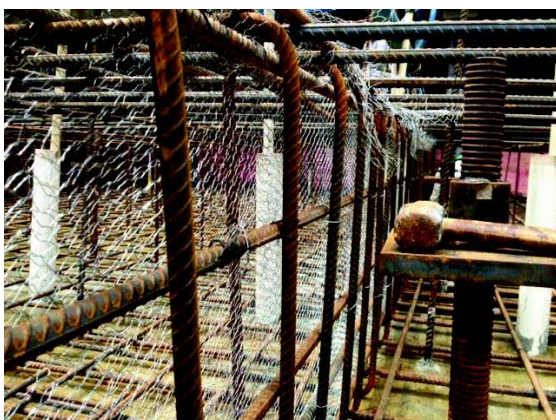
**Figura 1** – Detalhe da junta de concretagem com uso de tela de aço galvanizada (Britez et al. 2013).

Britez et al. (2013) necessitavam realizar diferentes etapas de concretagem em uma laje de subpressão, que por possuir tal função deve ser estanque. Desta forma, um dos pontos críticos para a realização deste serviço é a execução de juntas frias. Na interface entre as juntas de concretagem, foi especificado ao longo de toda a extensão o uso de tela de aço galvanizada funcionando como forma incorporada, posicionando-a de forma vertical. Ocorreu fuga de nata de concreto de forma controlada, em pequenas quantidades, foi o concreto empregado foi do tipo fluido, porém atendendo ao objetivo de se ter uma superfície rugosa com a tela incorporada. Foi definida como condição ideal para a concretagem da camada subsequente que a superfície estivesse na condição “saturada superfície seca” e bem rugosa. Para a realização da junta, foi empregada uma tela de aço galvanizada hexagonal, padrão Viveiro, fio 24, com abertura de  $\frac{1}{2}$  polegadas, com três torções e duas camadas deslocadas com o objetivo de reduzir a abertura da malha. Após a finalização da concretagem e cura, verificou-se estanqueidade aparente da laje de subpressão, que também recebeu fitas hidro-expansivas nas regiões de juntas antes das concretagens. As Figuras 1 e 2 ilustram detalhes executivos.

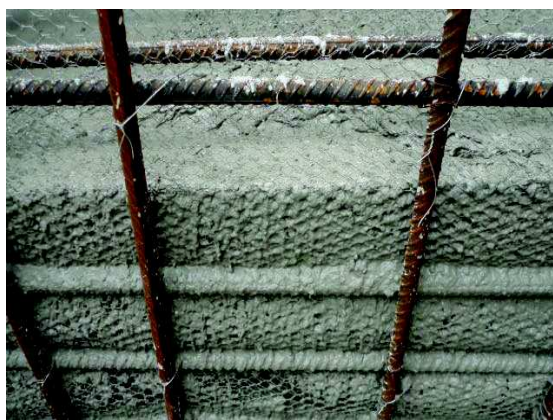
**Figura 2** – Detalhe do funcionamento de tela de aço galvanizado durante a concretagem: pouca fuga de nata (Britez et al. 2013).

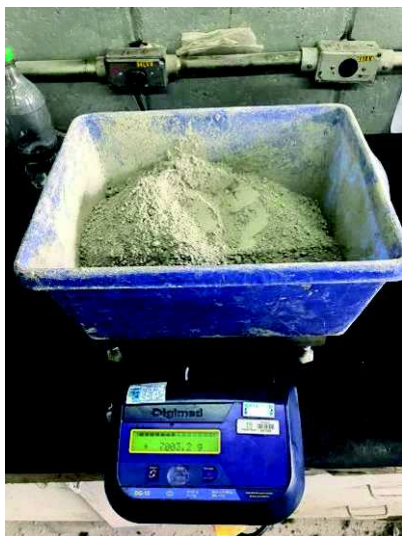
**Foto 1** – Pesagem do cimento CP-II.

Foi considerada relação água/cimento de 0,48 e abatimento do concreto de 100 mm. É importante ressaltar que para se evitar qualquer variabilidade nos resultados dos ensaios, foi considerada a mesma dosagem para as duas etapas de concretagem. As fotos 1 a 6 ilustram a pesagem dos materiais, que foi feita em balanças digitais.

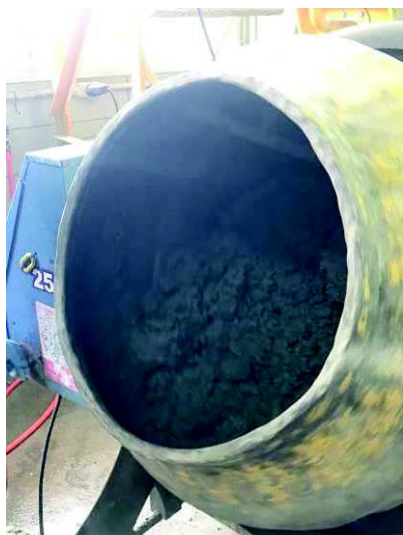
**Foto 7** – Mistura do concreto na betoneira estacionária.

Os materiais foram devidamente homogeneizados em uma betoneira estacionária para posterior moldagem dos corpos de prova. As fotos a seguir ilustram o procedimento sendo realizado.

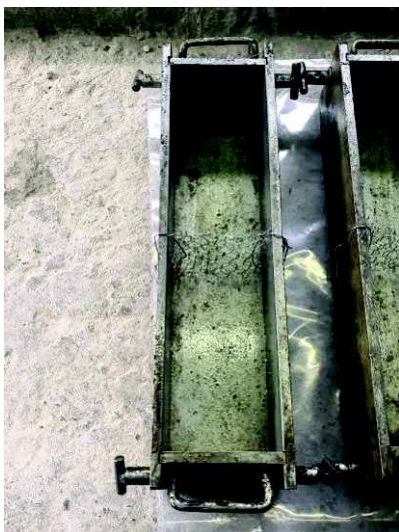
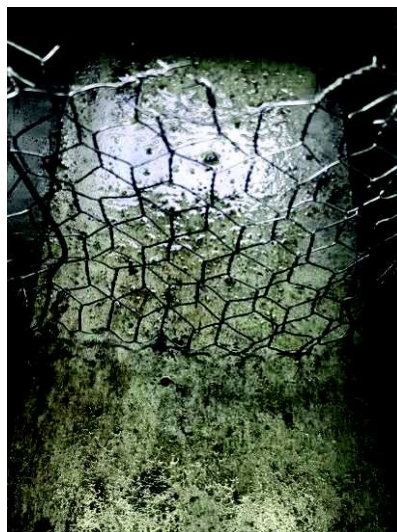
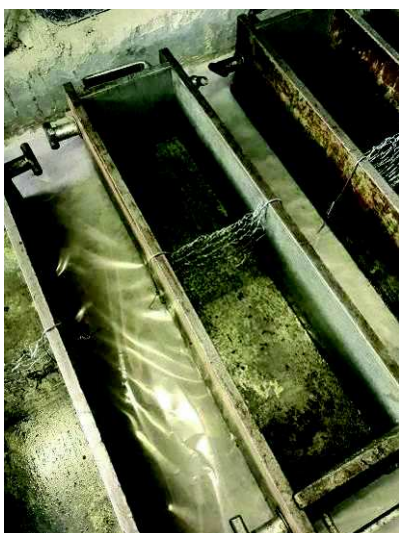
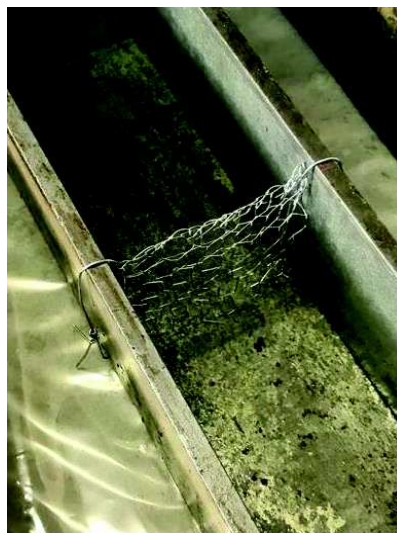
As fotos 9 a 12 ilustram o posicionamento das telas a 90°.

**Foto 9** – Tela posicionada a 90°.

**Foto 10** – Vista aproximada da foto anterior.

**Foto 11** – Tela posicionada a 90°.

**Foto 12** – Vista aproximada da foto anterior.

Posteriormente, foi realizada a fixação de telas padrão viveiro de fio de 26 polegadas em duas camadas transpassadas, objetivando reduzir a abertura da malha e consequentemente diminuir a fuga de material quando da concretagem. As telas foram fixadas às formas mediante emprego de arames, para que impedissem a movimentação quando da moldagem da 1ª etapa de concretagem.

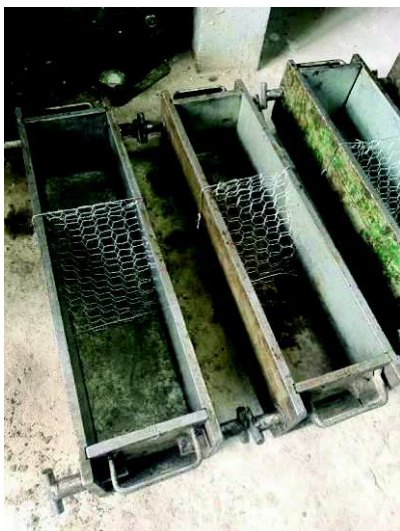
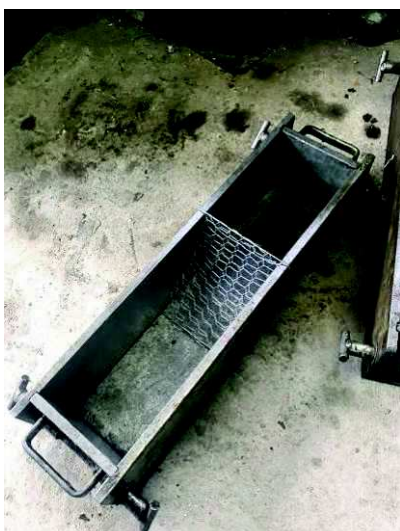
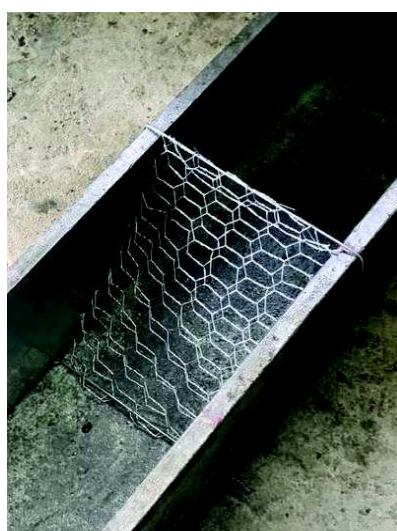
As fotos 13 a 16, por sua vez, demonstram o posicionamento das referidas telas a 45°.

**Foto 13** – Tela posicionada a 45°.

**Foto 14** – Vista aproximada da foto anterior.

**Foto 15** – Tela posicionada a 45°.

**Foto 16** – Vista aproximada da foto anterior.

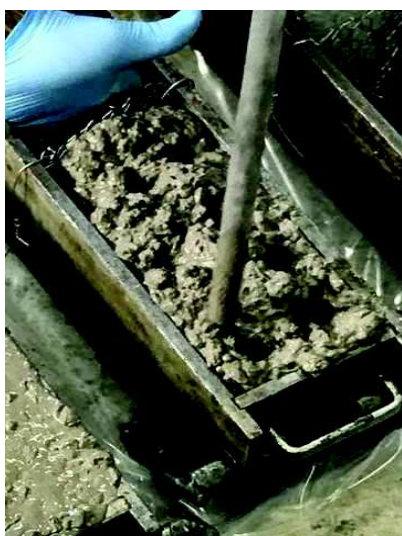
**Foto 17** – Moldagem de corpo de prova de concreto.

utilizados 75 golpes de forma distribuída em camada única, seguindo-se as recomendações da Norma Técnica ABNT NBR 5738:2015 – Concreto – Procedimento para moldagem e cura de corpos de prova. Para os corpos de prova que foram moldados pela metade, este número de golpes também foi reduzido à metade, de forma a se manter o padrão de adensamento. Tomou-se o cuidado para que a tela metálica não se deslocasse durante o processo de moldagem.

Após o adensamento da última camada, foi realizado o arrasamento da superfície com a borda do molde, empregando colher de pedreiro adequada. As fotos 17 a 20 ilustram o procedimento sendo realizado.

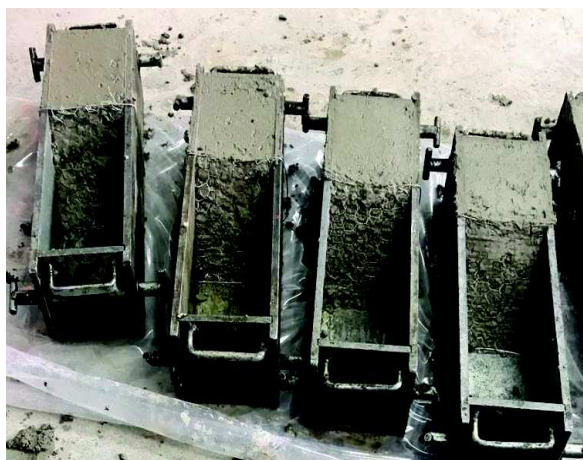
**Foto 19** – Corpos de prova de concreto com junta posicionada de forma inclinada, a 45°.

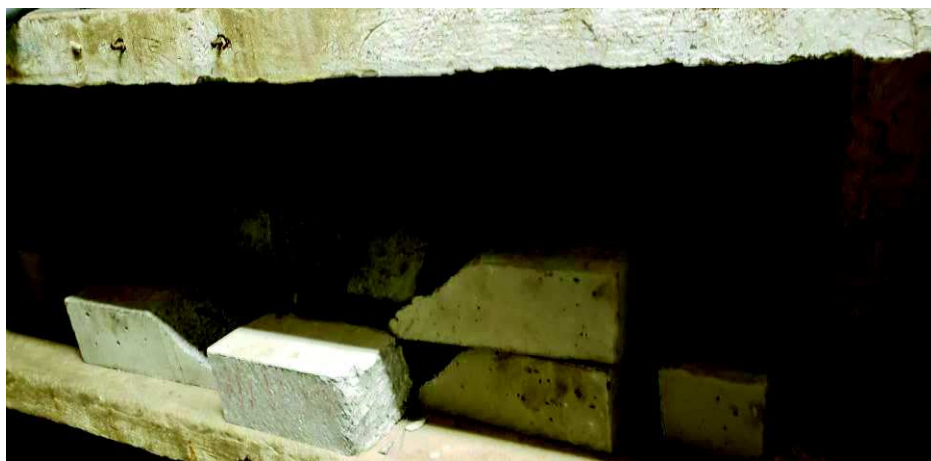
**Foto 21** – Corpos de prova de concreto armazenados na câmara úmida para cura.

Após a moldagem dos corpos de prova referentes à 1ª etapa de concretagem, foi realizada uma cura inicial pelas primeiras 48 horas, com a finalidade de evitar perda de água do concreto. Após o cumprimento deste período, os corpos de prova foram removidos das formas e transportados para cura em câmara úmida, permanecendo lá por 45 dias. A foto a seguir ilustra os corpos de prova armazenados na câmara úmida.

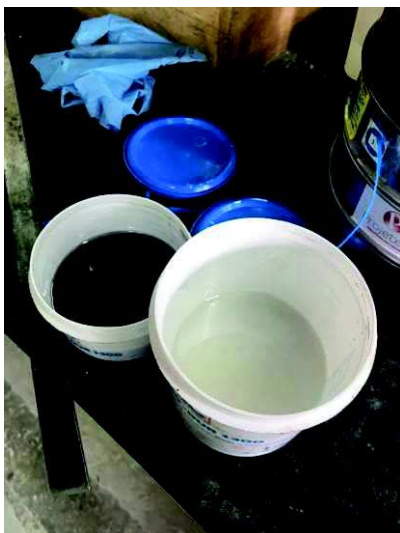
**Foto 22** – Componentes individuais da ponte de aderência.

preparo do material bi componente misturando-se as duas fases do produto. A ponte de aderência utilizada é de base epoxídica e foi respeitado o *pot life* recomendado pelo fabricante. As fotos a seguir ilustram os dois componentes do produto e o procedimento de mistura sendo realizado.

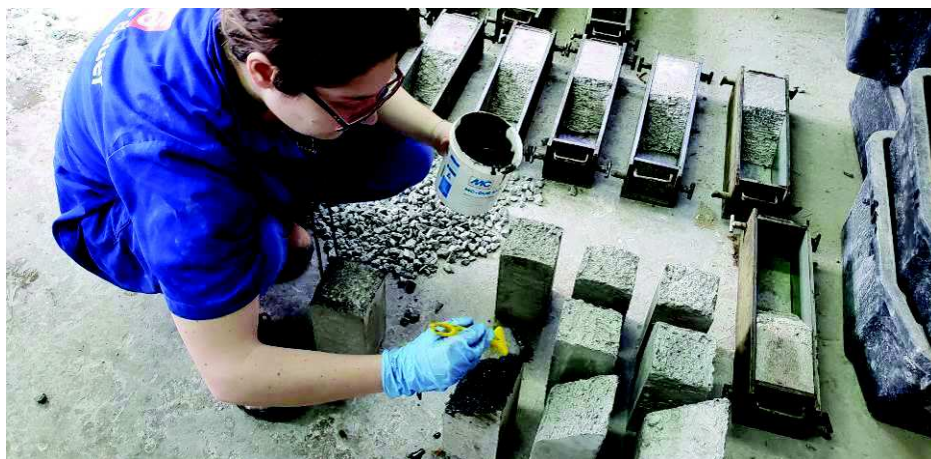
**Foto 24** – Aplicação de ponte de aderência na região de junta de concretagem.

Após a devida homogeneização das duas fases do produto considerando-se as recomendações do fabricante, foi realizada a pintura mediante emprego de trincha / pincel em 6 corpos de prova que apresentam junta inclinada a 45° e em 6 corpos de prova com junta na vertical, a 90°. As fotos a seguir ilustram o procedimento sendo realizado.

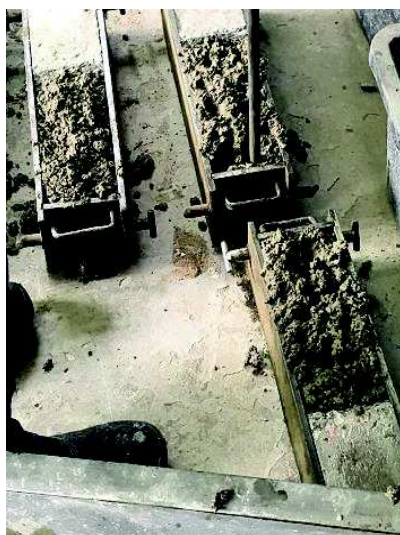
**Foto 27** – Moldagem dos corpos de prova prismáticos.

Na sequência, foi realizada a moldagem da 2ª metade dos corpos de prova prismáticos, seguindo-se a mesma metodologia indicada na etapa 1, inclusive com concreto de mesma dosagem. As fotos a seguir ilustram este procedimento.

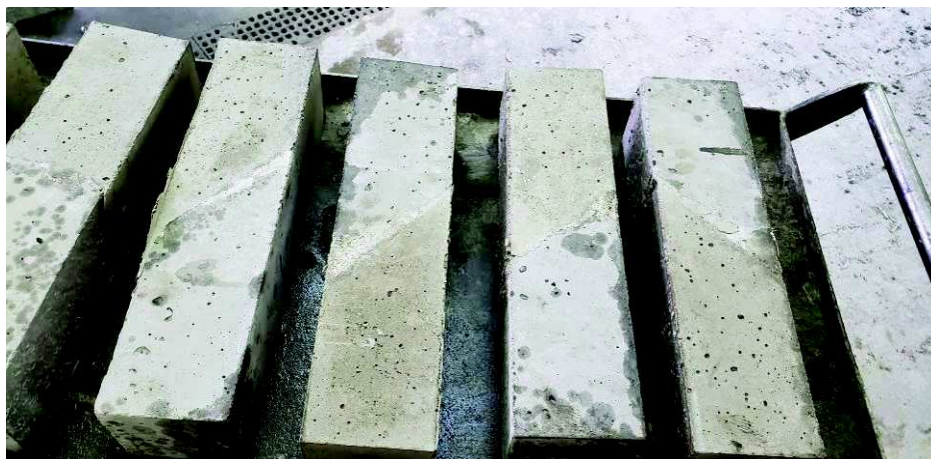
**Foto 29** – Vista dos corpos de prova após desmoldagem.

período, os corpos de prova foram removidos das formas e transportados para cura em câmara úmida, permanecendo lá por mais 45 dias. A foto a seguir ilustra os corpos de prova armazenados na câmara úmida. As fotos a seguir ilustram os corpos de prova recém-desmoldados, antes do transporte para a câmara úmida.

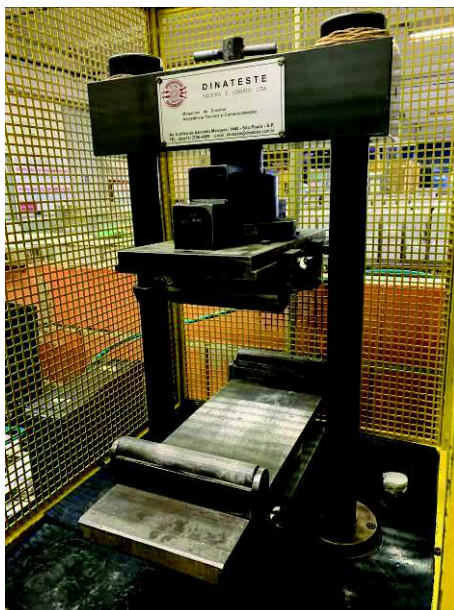
**Foto 31** – Vista da prensa utilizada para o ensaio.

Na foto a seguir é ilustrada a prensa utilizada para o ensaio, com o dispositivo auxiliar já fixado para a determinação da resistência à tração na flexão.

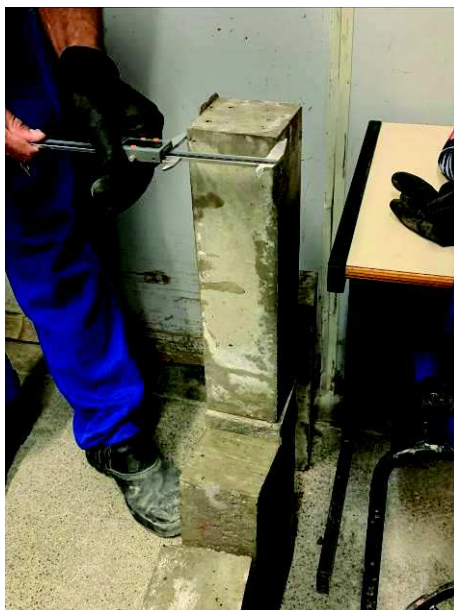
**Foto 32** – Medição da dimensão do corpo de prova.

As medidas da seção transversal de todos os corpos de prova foram tomadas em três pontos, resultando então em uma média por corpo de prova. A foto a seguir ilustra uma das medidas sendo tomada com o emprego de paquímetro digital Digimess.

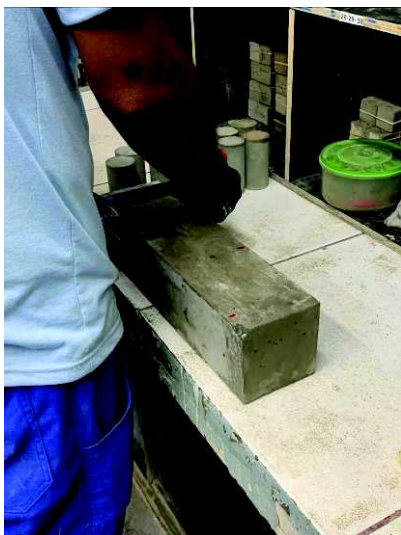
**Foto 33** – Marcação de corpo de prova para facilitar o posicionamento na prensa.

A seguir são apresentadas fotos que ilustram a marcação nos corpos de prova, de forma a facilitar a centralização na máquina de ensaio.

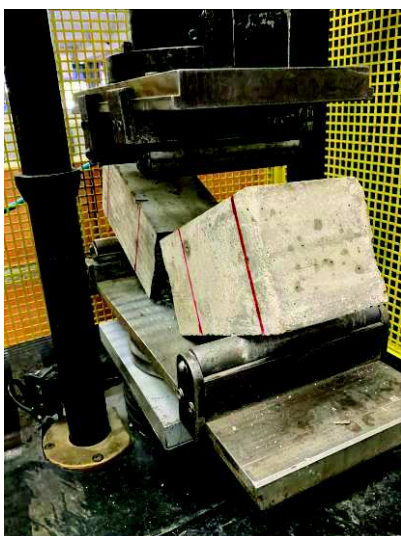
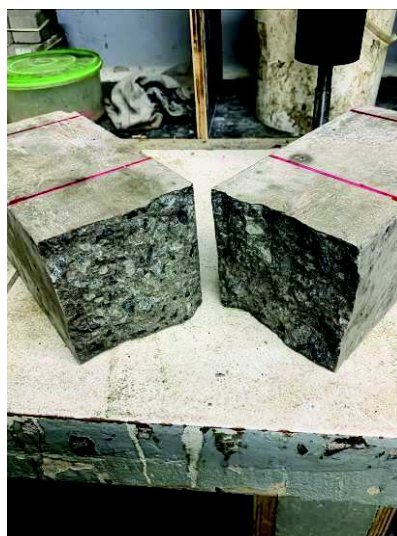
As fotos 35 e 36 ilustram a marcação do corpo de prova nº 1 e a ruptura do mesmo.

**Foto 35** – CP-1 – detalhe para a ruptura do corpo de prova de forma centralizada.

**Foto 36** – CP-1 – vista do corpo de prova rompido.

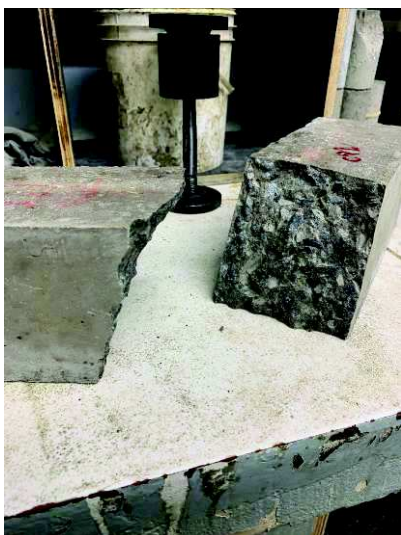
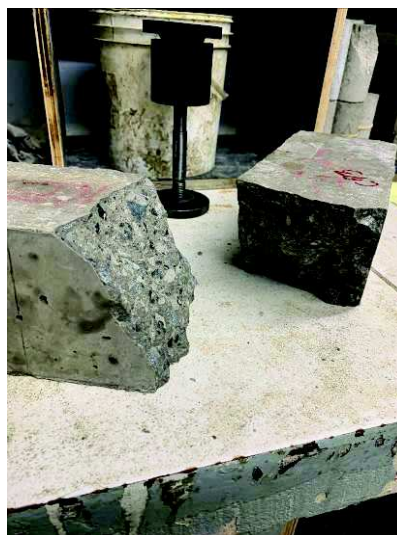
As fotos 37 e 38 ilustram a forma de ruptura dos CPs 2 e 3, respectivamente, que se tratam dos corpos de prova de concreto de referência, isto é, os que foram moldados de uma só vez na 1ª etapa de concretagem, sem junta fria.

**Foto 37** – CP-2 – série de corpos de prova de referência.

**Foto 38** – CP-3 – série de corpos de prova de referência.

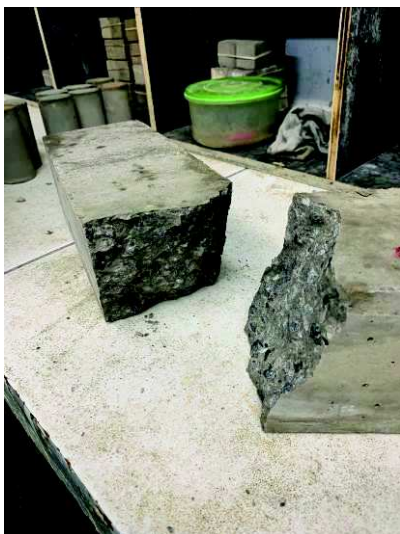
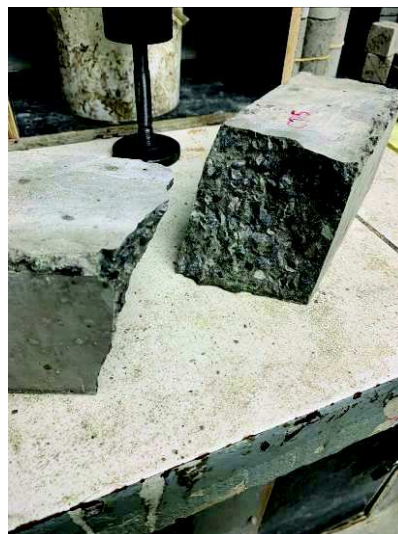
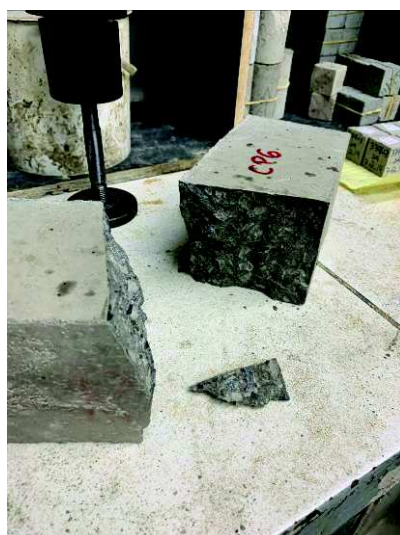
As fotos 39 a 41 ilustram a forma de ruptura dos CPs 4, 5 e 6. É importante ressaltar que todos os corpos de prova se romperam dentro do terço médio, conforme previsto.

**Foto 39** – CP-4 – série de corpos de prova de referência.

**Foto 40** – CP-5 – série de corpos de prova de referência.

**Foto 41** – CP-6 – série de corpos de prova de referência.

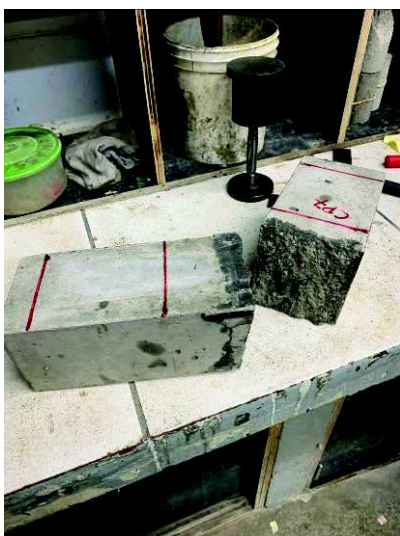
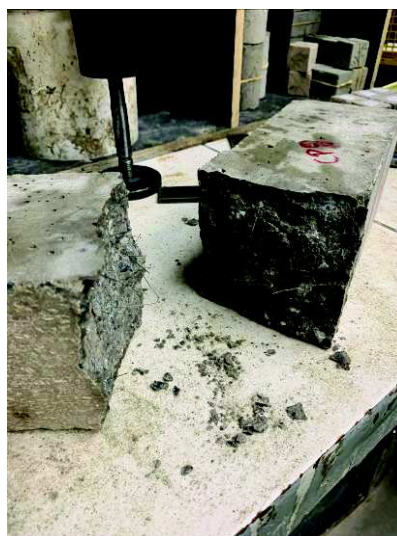
As Fotos 42 e 43 ilustram a forma de ruptura dos CPs 7 e 8, respectivamente.

**Foto 42** – CP-7 – série de corpos de prova com junta a 90° com ponte de aderência.

**Foto 43** – CP-8 – série de corpos de prova com junta a 90° com ponte de aderência.

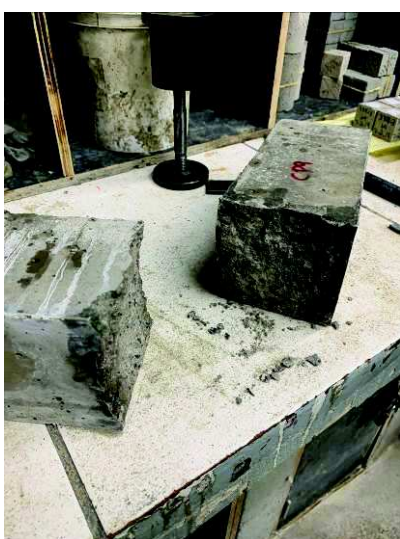
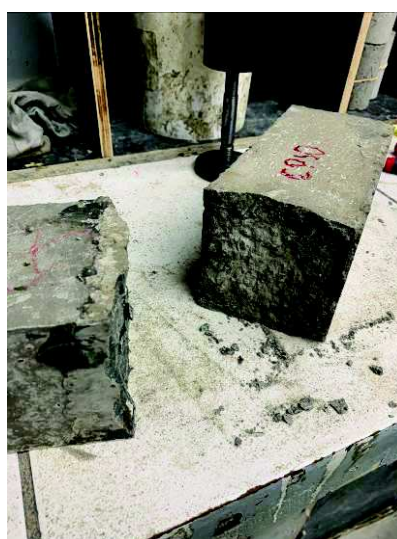
As Fotos 44 e 45 ilustram a forma de ruptura dos CPs 9 e 10.

**Foto 44** – CP-9 – série de corpos de prova com junta a 90° com ponte de aderência.

**Foto 45** – CP-10 – série de corpos de prova com junta a 90° com ponte de aderência.

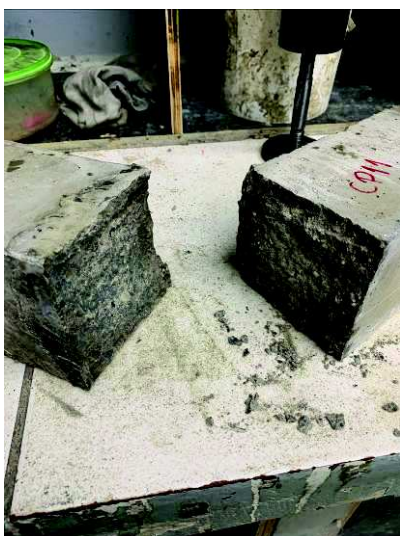
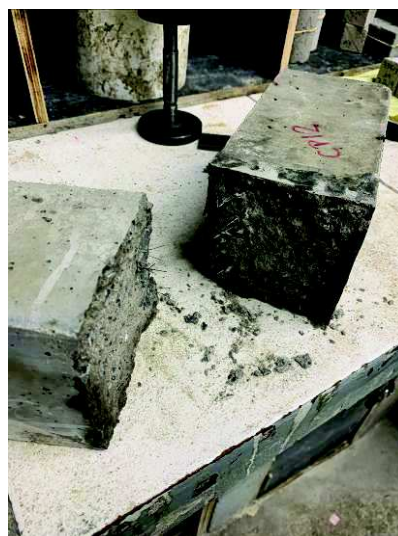
As Fotos 46 e 47 ilustram a forma de ruptura dos CPs 11 e 12. Nota-se a ruptura na junta de concretagem, vide evidências da ponte de aderência, que apresenta coloração escura.

**Foto 46** – CP-11 – série de corpos de prova com junta a 90° com ponte de aderência.

**Foto 47** – CP-12 – série de corpos de prova com junta a 90° com ponte de aderência.

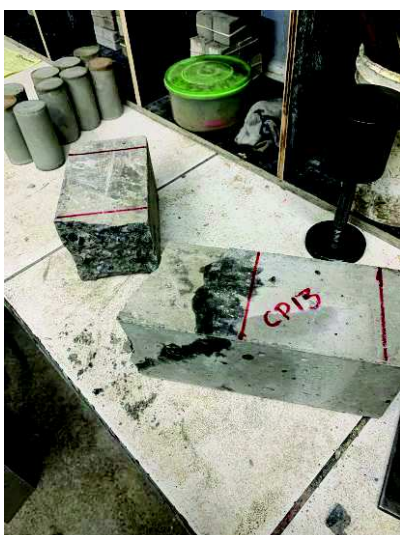
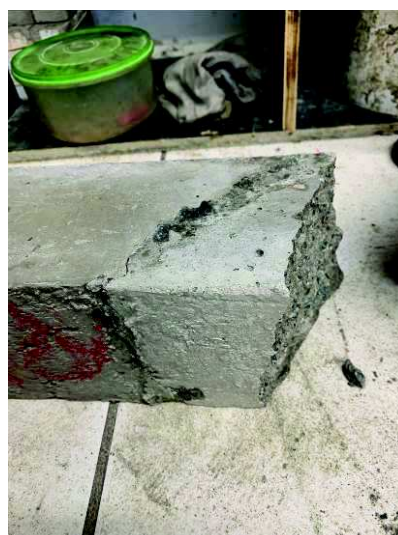
As fotos 48 e 49 ilustram a forma de ruptura dos CPs 13 e 14, respectivamente. Nota-se ruptura no terço médio do corpo de prova, no entanto não coincidente com a junta de concretagem.

**Foto 48** – CP-13 – série de corpos de prova com junta a 45° com ponte de aderência.

**Foto 49** – CP-14 – série de corpos de prova com junta a 45° com ponte de aderência.

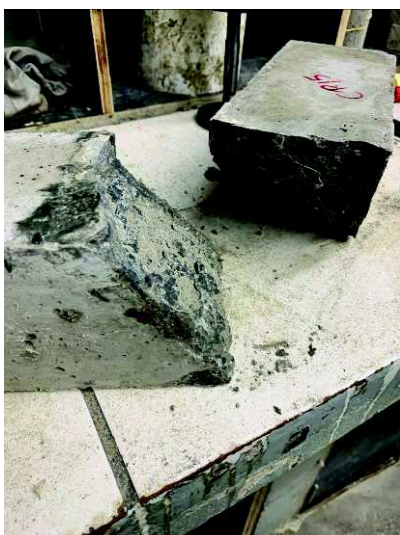
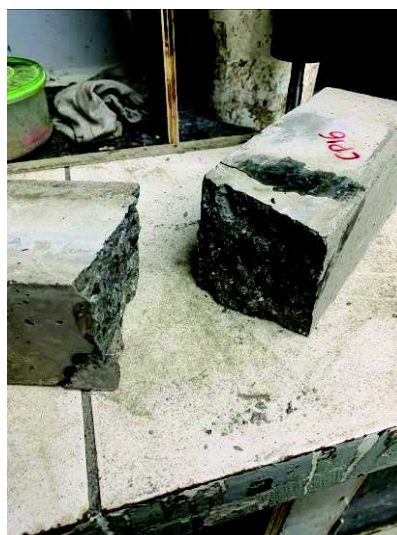
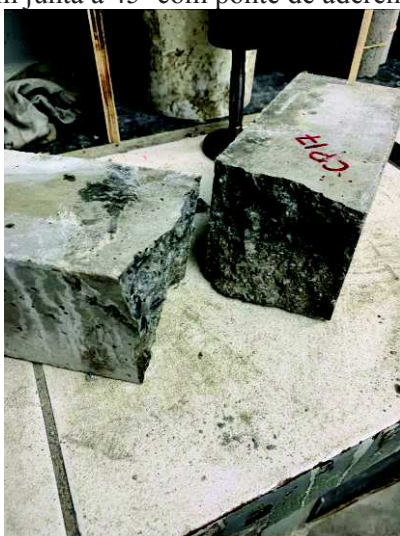
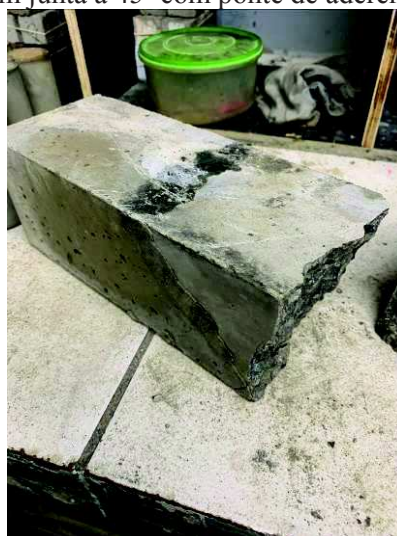
A Foto 50 ilustra a forma de ruptura do CP-15, em região coincidente com a junta de concretagem e as Fotos 51 a 53 indicam a forma de ruptura dos CPs-16 a 18, que tiveram comportamento similar aos CPs 13 e 14.

**Foto 50** – CP-15 – série de corpos de prova com junta a 45° com ponte de aderência.

**Foto 51** – CP-16 – série de corpos de prova com junta a 45° com ponte de aderência.

**Foto 52** – CP-17 – série de corpos de prova com junta a 45° com ponte de aderência.

**Foto 53** – CP-18 – série de corpos de prova com junta a 45° com ponte de aderência.

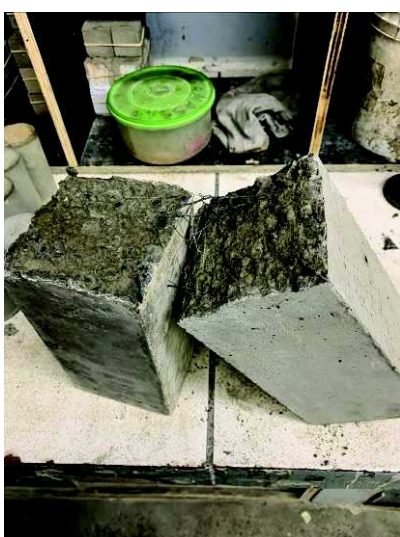
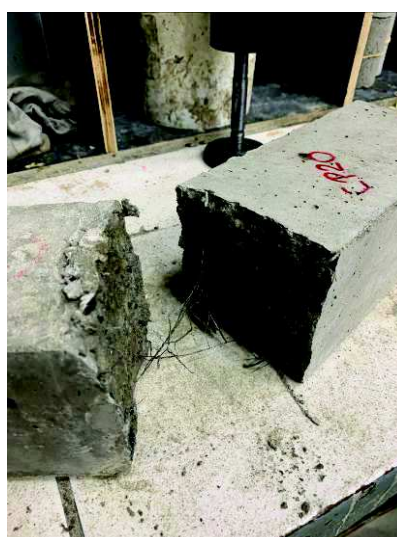
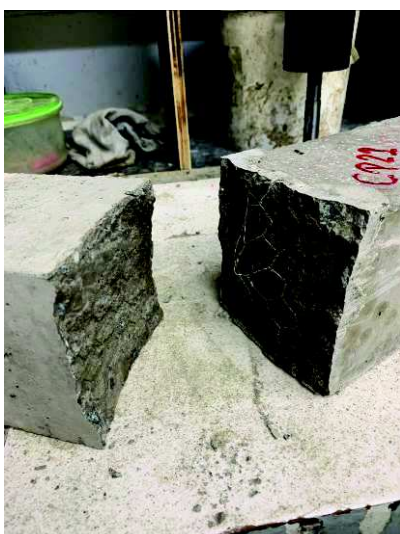
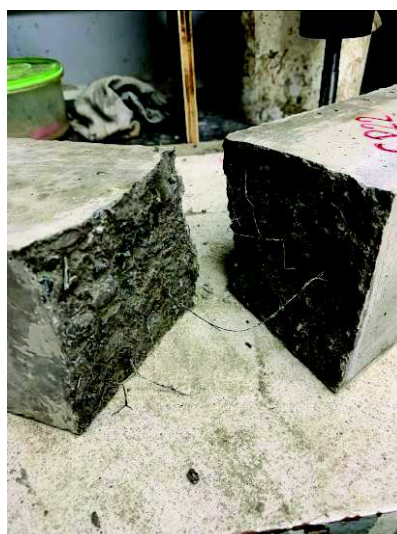
As Fotos 54 a 57 ilustram a forma de ruptura dos CPs 19 a 22. Nota-se ruptura ocorreu na junta de concretagem, em posição vertical, e que a tela utilizada ficou subdividida entre as duas faces.

**Foto 54** – CP-19 – série de corpos de prova com junta a 90° sem ponte de aderência.

**Foto 55** – CP-20 – série de corpos de prova com junta a 90° sem ponte de aderência.

**Foto 56** – CP-21 – série de corpos de prova com junta a 90° sem ponte de aderência.

**Foto 57** – CP-22 – série de corpos de prova com junta a 90° sem ponte de aderência.

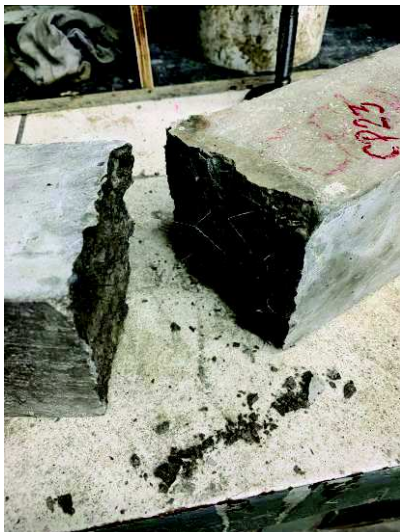
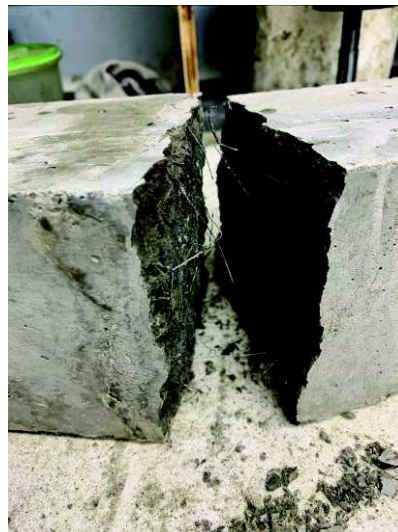
As Fotos 58 e 59 ilustram a forma de ruptura dos CPs 23 e 24, respectivamente. Constatou-se que todos os corpos de prova de concreto se romperam na região de junta de concretagem, dentro do terço médio. As fotos a seguir ilustram estes corpos de prova.

**Foto 58** – CP-23 – série de corpos de prova com junta a 90° sem ponte de aderência.

**Foto 59** – CP-24 – série de corpos de prova com junta a 90° sem ponte de aderência.

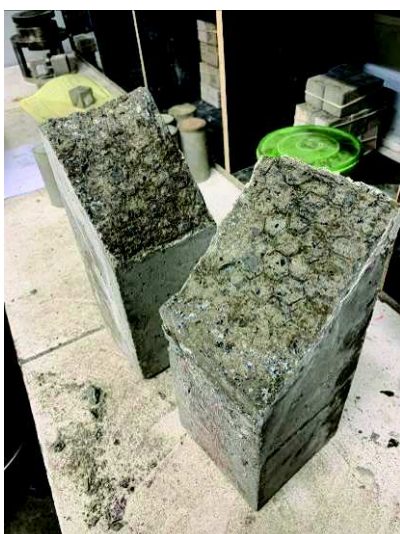
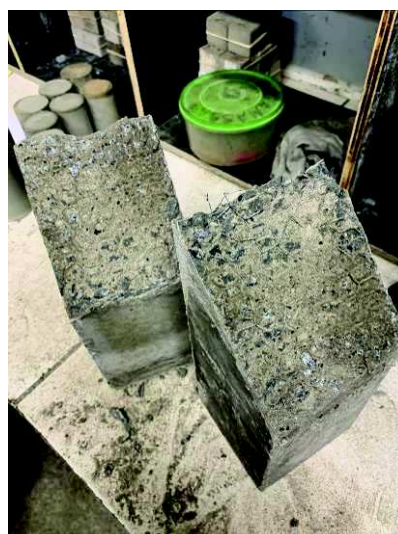
E por fim, foi realizada a ruptura dos corpos de prova em que a junta de concretagem foi realizada em posição inclinada, a 45°, sem o emprego de ponte de aderência. As Fotos 60 e 61 indicam a forma de ruptura dos CPs 25 e 26, que ocorreu na junta de concretagem, em posição inclinada.

**Foto 60** – CP-25 – série de corpos de prova com junta a 45° sem ponte de aderência.

**Foto 61** – CP-26 – série de corpos de prova com junta a 45° sem ponte de aderência.

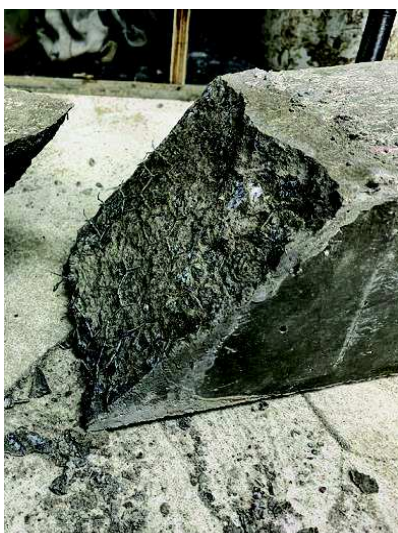
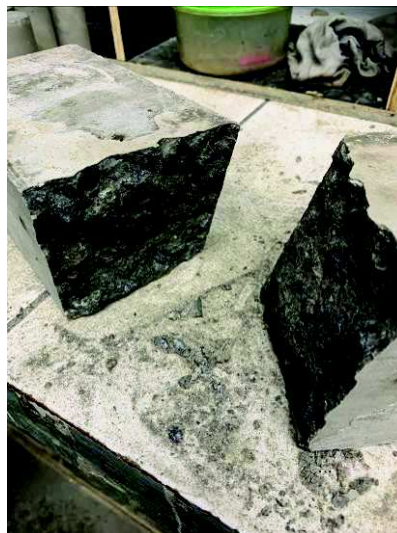
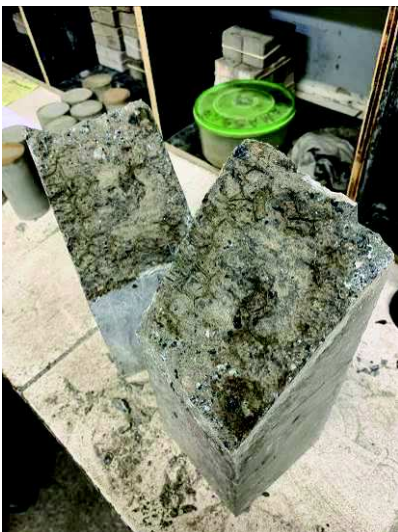
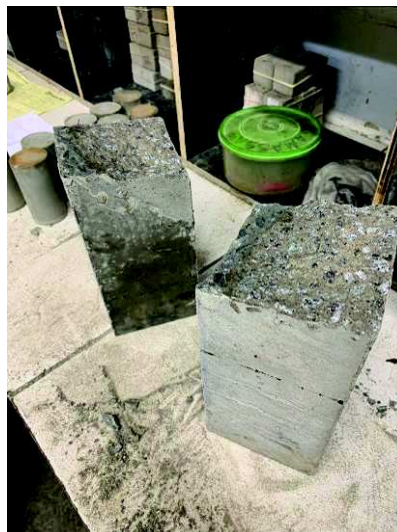
As Fotos 62 a 65 ilustram a forma de ruptura dos CPs 27 a 30. Nota-se que os CPs 27 e 29 apresentaram ruptura na junta de concretagem, em posição inclinada, e que os CPs 28 e 30 se romperam fora da junta de concretagem, em posição vertical no terço médio do corpo de prova.

**Foto 62** – CP-27 – série de corpos de prova com junta a 45° sem ponte de aderência.

**Foto 63** – CP-28 – série de corpos de prova com junta a 45° sem ponte de aderência.

**Foto 64** – CP-29 – série de corpos de prova com junta a 45° sem ponte de aderência.

**Foto 65** – CP-30 – série de corpos de prova com junta a 45° sem ponte de aderência.
