**AVALIAÇÃO ESTRUTURAL DO PAVIMENTO NA RODOVIA ESTADUAL SP-304,  
SUBTRECHO DISTRITO DE ARTEMIS – PIRACICABA**

Trabalho de Conclusão de Curso apresentado ao curso de Pós-Graduação em Pavimentação Rodoviária, Pós-Graduação *lato sensu*, da Faculdade IDD como requisito parcial para a obtenção do Grau de Especialista em Pavimentação Rodoviária.

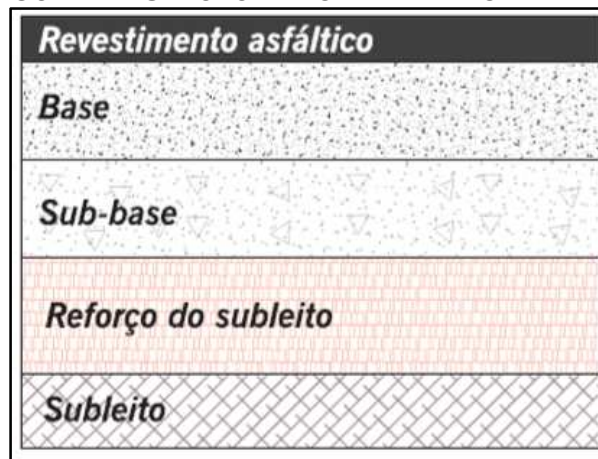
FIGURA 2–ESTRUTURA DO PAVIMENTO FLEXÍVEL

A ilustração da Figura 2 demonstra as camadas componentes de um pavimento flexível, onde no nível inferior tem-se o subleito, acima o reforço do subleito, a sub-base, a base e a camada superior o revestimento asfáltico (BERNUCCI et. al., 2010).

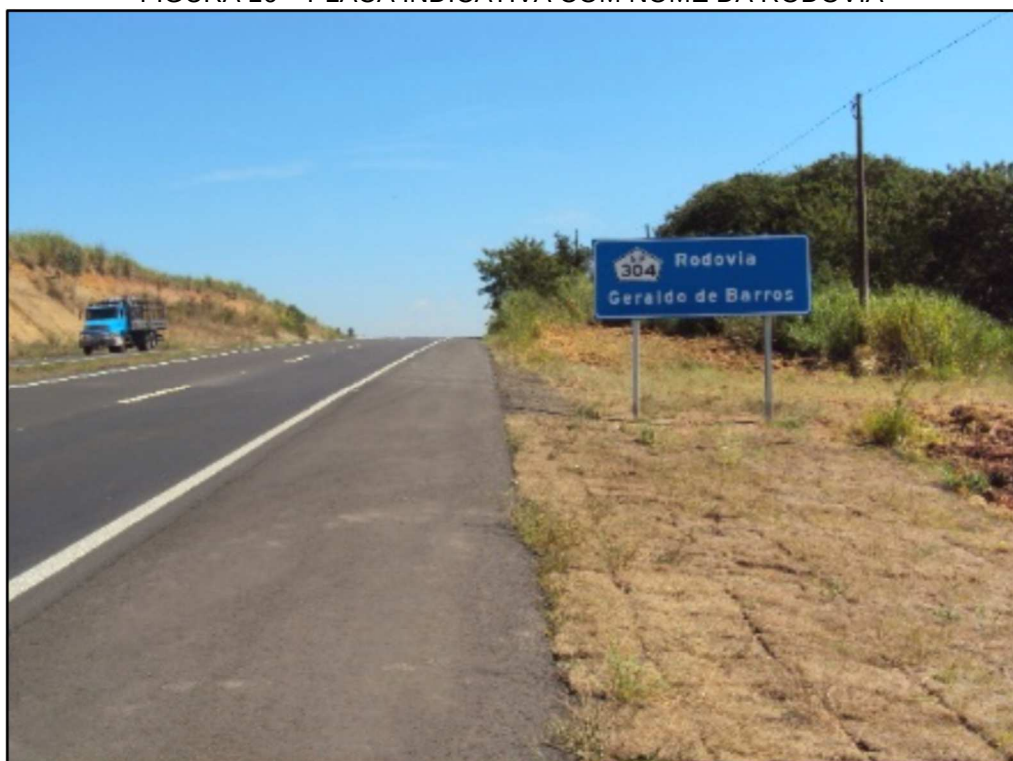
FIGURA 16 – PLACA INDICATIVA COM NOME DA RODOVIA

A Rodovia SP-304, distante cerca de 300,0 km da capital paulista, possui diversas denominações ao longo de sua extensão, sendo considerada Rodovia Geraldo de Barros no subtrecho: Distrito Artêmis – Piracicaba (km 165,770m ao km 179,260m), conforme placa de sinalização indicativa da foto da Figura 16. Dentro desse subtrecho foi escolhido o segmento para os levantamentos de dados utilizados nesta pesquisa, iniciando-se no km 175,240m e terminando no km 176,360m conforme pode ser visto no mapa da Figura 17. Nesse segmento, a rodovia estadual possui pista dupla com canteiro central, duas faixas de rolamento para cada pista e acostamentos pavimentados.

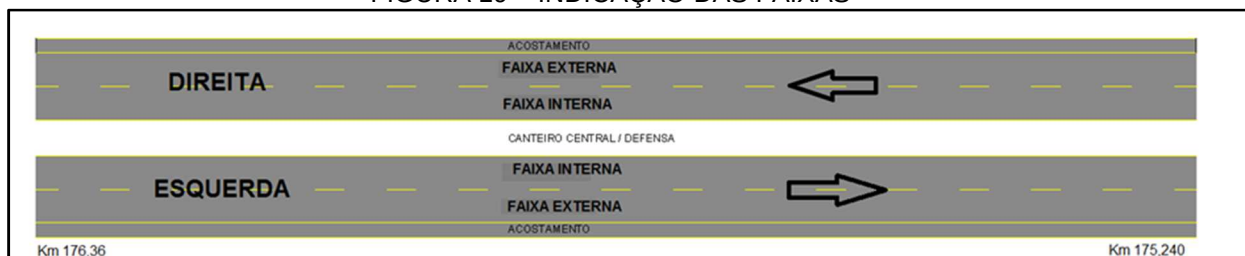
FIGURA 19 – INDICAÇÃO DAS FAIXAS

quilometragem, ou seja, do km 176,360 ao km 175,240. A ilustração da Figura 19 demonstra a planta das duas pistas e a foto da Figura 20 demonstra as faixas da pista esquerda.

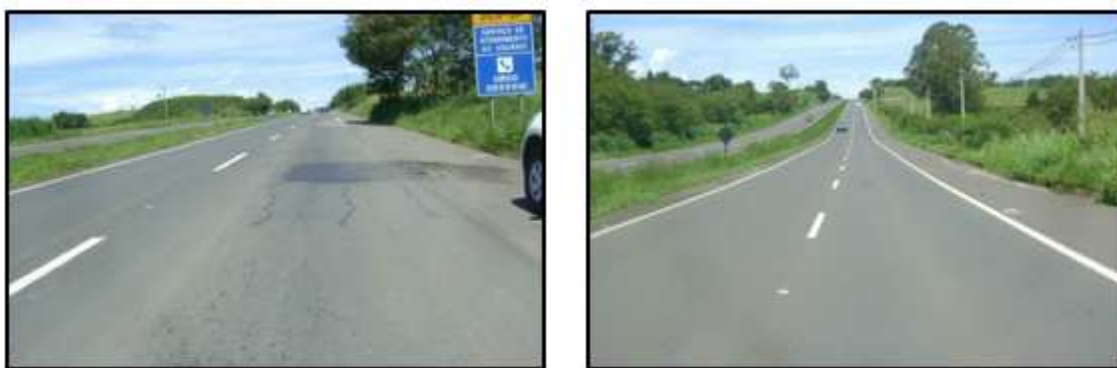
FIGURA 21 – FOTOGRAFIA DO KM 176,160 AO KM 175,720

As fotos da Figura 21 mostram alguns defeitos de superfície existentes na pista original:

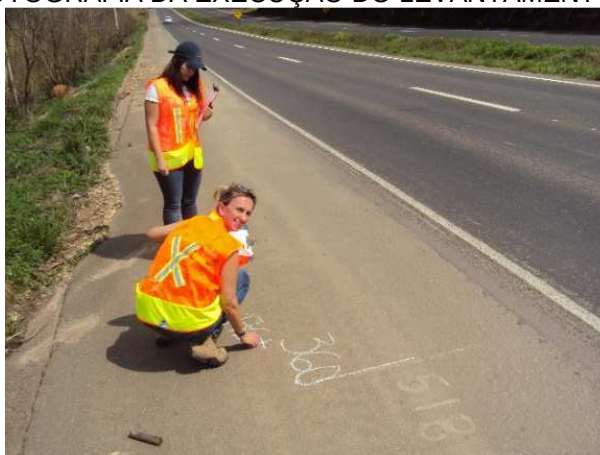
FIGURA 22– FOTOGRAFIA DA EXECUÇÃO DO LEVANTAMENTO NO KM 176+360

As fotos das Figuras 22a 25 mostram os levantamentos de campo efetuados pelas autoras na data de 21 de setembro de 2018.

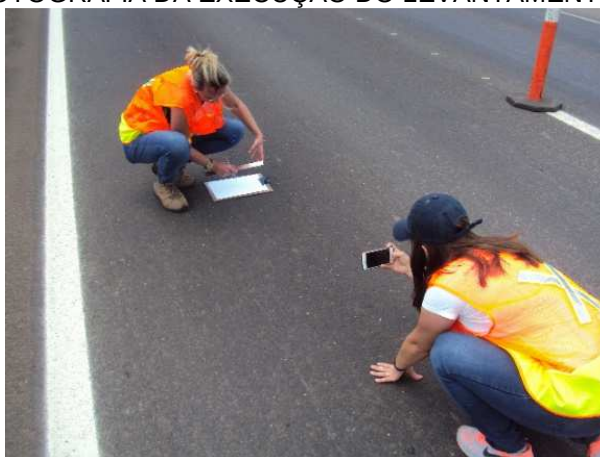
FIGURA 23 – FOTOGRAFIA DA EXECUÇÃO DO LEVANTAMENTO DO KM 176+080

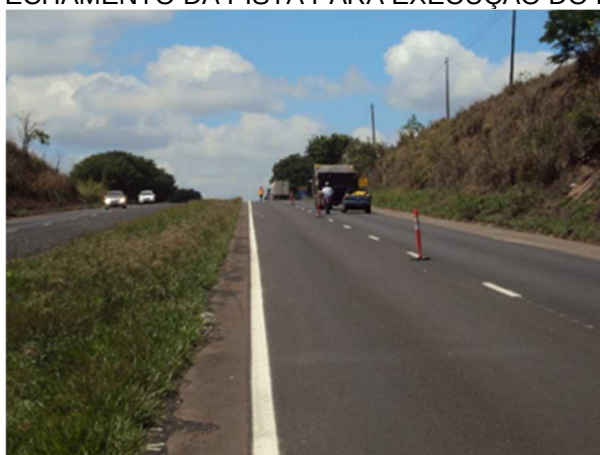
FIGURA 25 – FECHAMENTO DA PISTA PARA EXECUÇÃO DO LEVANTAMENTO

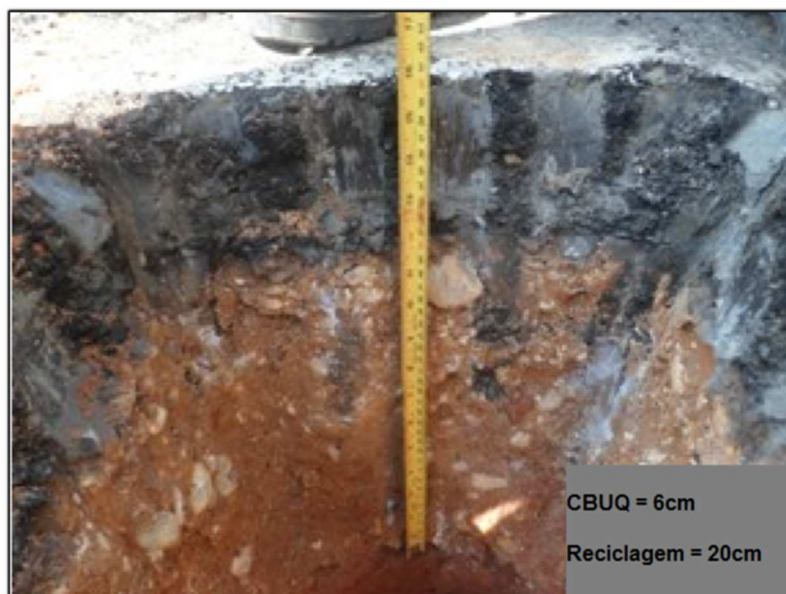
FIGURA 26 – POÇO DE INSPEÇÃO KM 175+404

Tem-se, dos dados dos poços de prospecção do pavimento original e do pavimento reciclado, que a estrutura do pavimento é composta por:
