ROBERTO LUIZ DIAS

**ESTUDO COMPARATIVO ENTRE INSTRUMENTOS DE MONITORAMENTO  
DE JUNTAS DE CONTRAÇÃO DE UMA BARRAGEM DE CONCRETO  
COMPACTADO COM ROLO**

Trabalho de Conclusão de Curso  
apresentado ao curso de Pós-Graduação em  
Patologia das Obras Civas, Pós-Graduação *lato  
sensu*, do Instituto IDD como requisito parcial  
para a obtenção do Grau de Especialista em  
Patologia nas Obras Civas.

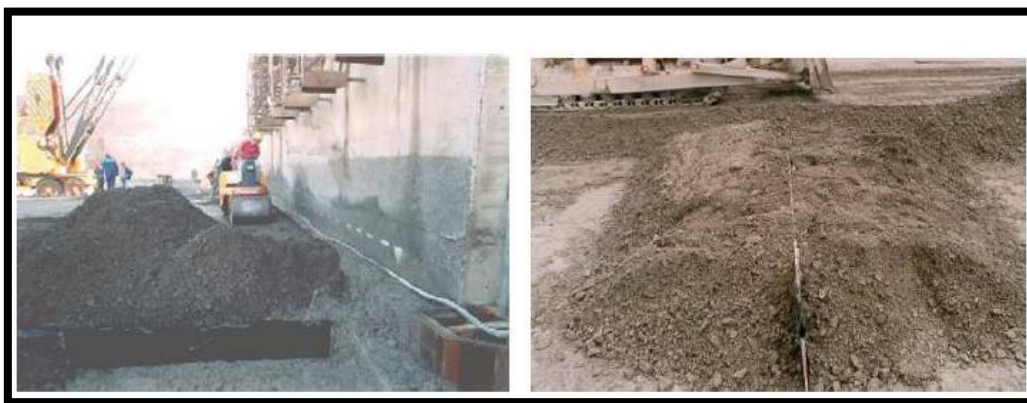
Com o objetivo de evitar a ocorrência de fissuras de retração térmica, em barragens são previstas juntas de contração entre os blocos do maciço de CCR, sendo as mesmas espaçadas tipicamente a cada 15 m, chegando a atingir até 20 m ou mais dependendo do projeto. Estas juntas são colocadas durante o lançamento, definidas em projeto e normalmente executadas utilizando uma lona (lona plástica) envolta a uma placa de aço ou madeira. O conjunto lona / placa é posicionado na camada durante o espalhamento do CCR e logo em seguida, com auxílio de uma pá carregadeira, a placa é retirada, permanecendo apenas a lona embutida no concreto, conforme apresentado na sequência de execução da junta na Figura 3.

Figura 3 - Junta de contração com manta não aderente (MARQUES FILHO, 2005).

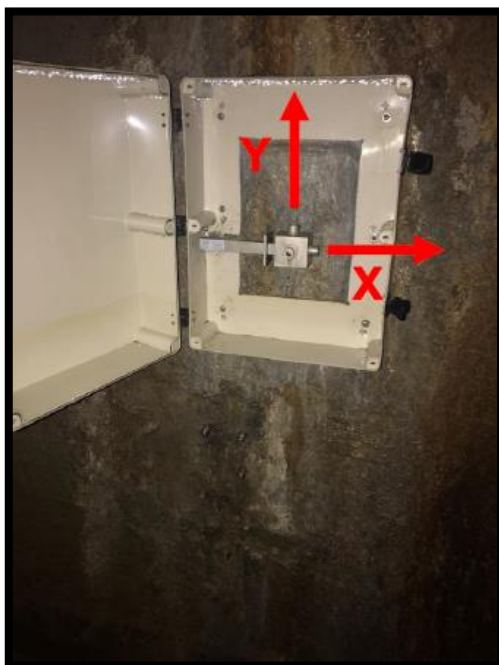
Figura 5 - Orientação do eixos do medidor triortogonal  
Fonte: Autor (2018).

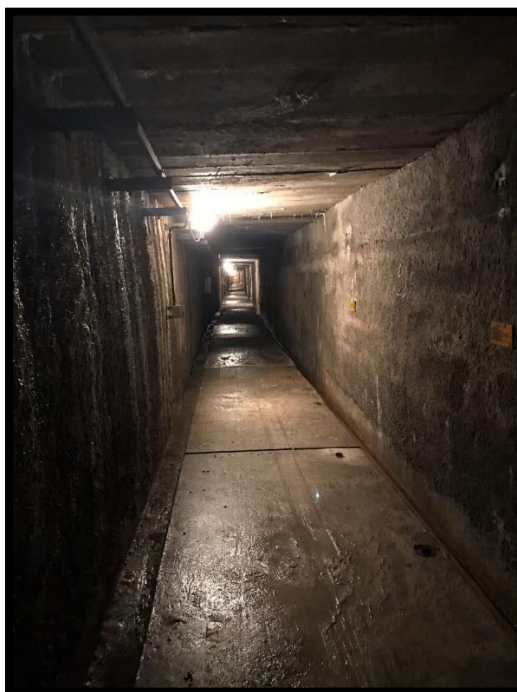
drenos incorporados na laje da face e/ou infiltradas no maciço conforme apresentado na Figura 6. Pelas galerias foi executada a cortina principal de drenagem, que também servem de acesso ao interior do maciço para monitoramento da barragem, sendo que, na galeria inferior, encontra-se o painel de instrumentação. A barragem é monitorada pelo uso de um conjunto de instrumentos de auscultação composta de piezômetros, marcos superficiais, drenos de cortina, drenos de fundação, drenos de junta, medidores de vazão, termômetros internos de concreto, e Medidores Triortogonais de Junta.

Figura 6 - Galeria onde o estudo foi realizado.  
Fonte: Autor (2018).

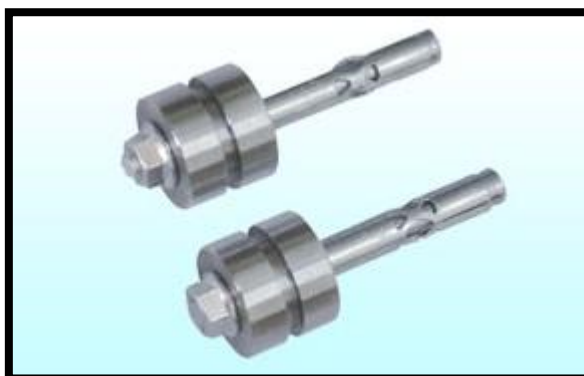
Dessa forma, aplicamos os mesmos conceitos para verificação da movimentação relativa entre trechos da parede seccionada por uma junta, onde os três pinos de aço devem constituir um triângulo escaleno, que pode ser definido como um polígono que possui três lados, todos com medidas diferentes. Os pinos de aço utilizados seguem o mesmo formado da Figura 9. As medidas realizadas em cada lado do triângulo, foi realizada com auxílio de um paquímetro mecânico da marca Mitutoyo com resolução de 0,01 mm onde efetuamos a medida da distância entre os sulcos dos blocos dos pinos.

Figura 9 – Pinos utilizados para marcação dos lados do triângulo  
Fonte: Commetro (2018).

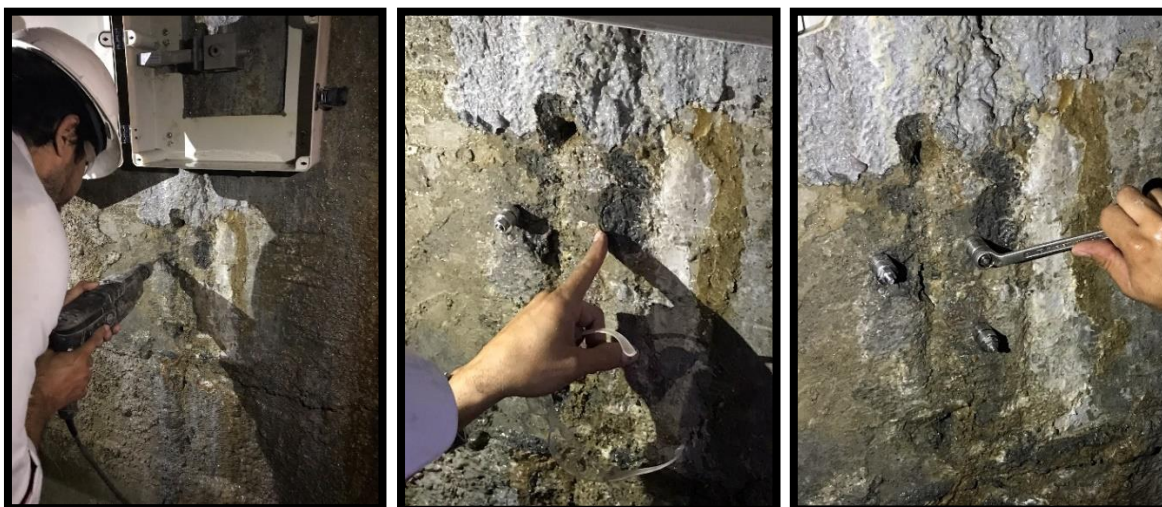
A sequência de imagens da Figura 10, mostra como foi realizada a instalação dos pinos de aço na junta de contração da barragem.

Figura 10 – Instalação dos pinos de aço  
Fonte: Autor (2018).

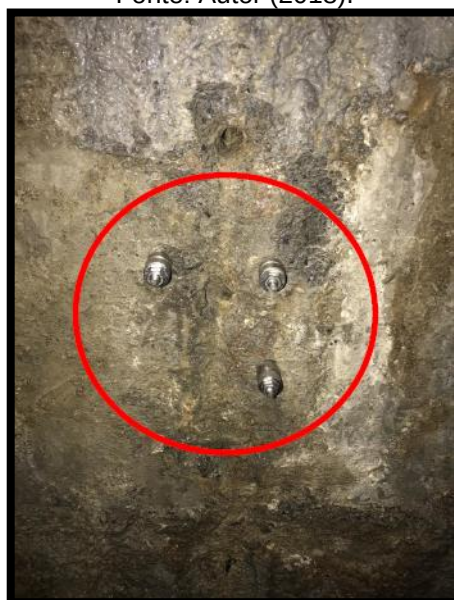
Assim sendo, os triângulos escalenos não são polígonos regulares nem possuem eixo de simetria. O perímetro de um triângulo escaleno é encontrado somando todos os lados e o valor da soma dos seus ângulos internos é igual a  $180^\circ$ . A Figura 11, mostra como os pinos foram instalados da junta de contração da barragem.

Figura 11 – Pinos instalados na junta de contração.  
Fonte: Autor (2018).

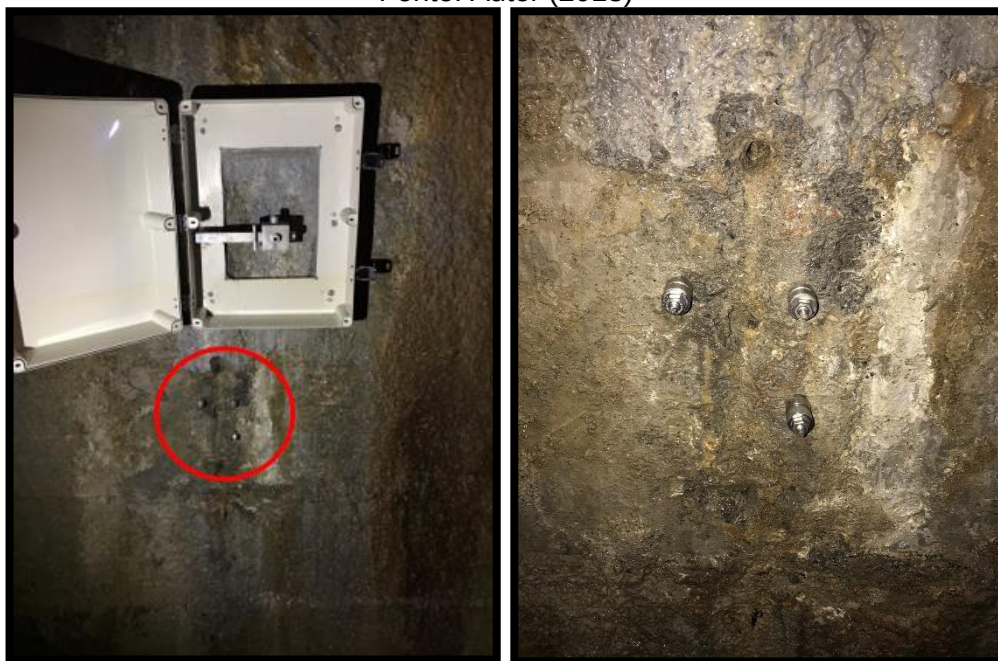
Pode-se visualizar na Figura 14 que os equipamentos tanto o medidor triortogonal quanto os pinos de aço foram instalados na mesma junta a qual foi analisada no presente estudo, o círculo vermelho na Figura indica a posição de instalação dos pinos de aço.

Figura 14 – Posicionamento do medidor triortogonal e dos pinos de aço.

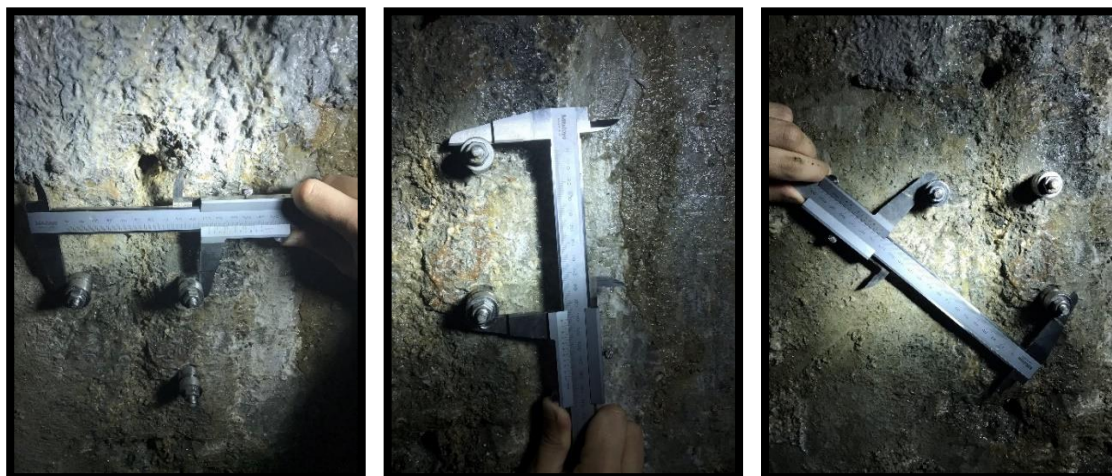
Figura 15 – Medições realizadas no equipamento dos “Três Pinos” com auxílio de um paquímetro.

O conceito para obtenção dos valores do deslocamento seguiu da mesma forma do medidor triortogonal, onde o valor de referência sempre foi a primeira medida realizada. Na tabela 4 pode-se verificar a medida em milímetros correspondente aos lados A, B e C do triângulo e os deslocamentos correspondentes ao eixo X e Y. A Tabela 4 retrata como as medidas foram realizadas.
