**VERIFICAÇÃO DA UNIFORMIDADE DOS ÍNDICES “GUT” ATRIBUÍDOS  
POR DIFERENTES ENGENHEIROS(AS) CIVIS E ARQUITETOS(AS) PARA  
OS MESMOS CASES DE ANOMALIAS EM ESTRUTURAS**

Trabalho de Conclusão de Curso apresentado ao curso de Pós Graduação em Patologia das Obras Civis, Pós-Graduação *lato sensu*, do Instituto IDD como requisito parcial para a obtenção do Grau de Especialista em Patologia nas Obras Civis.

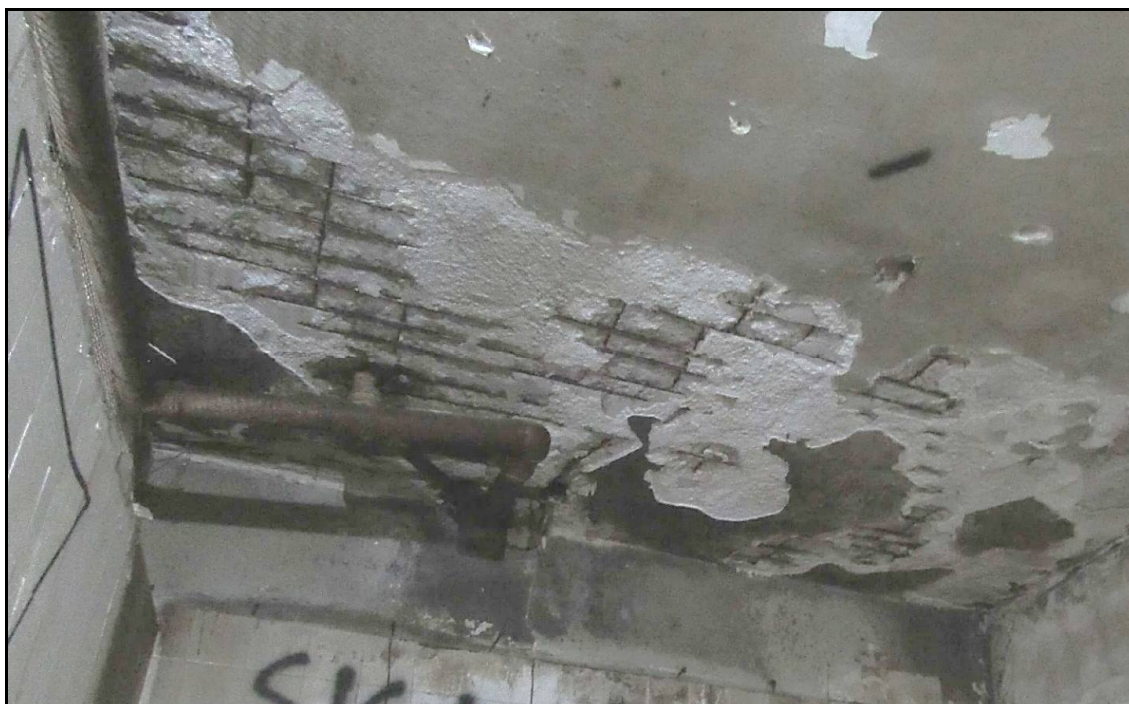
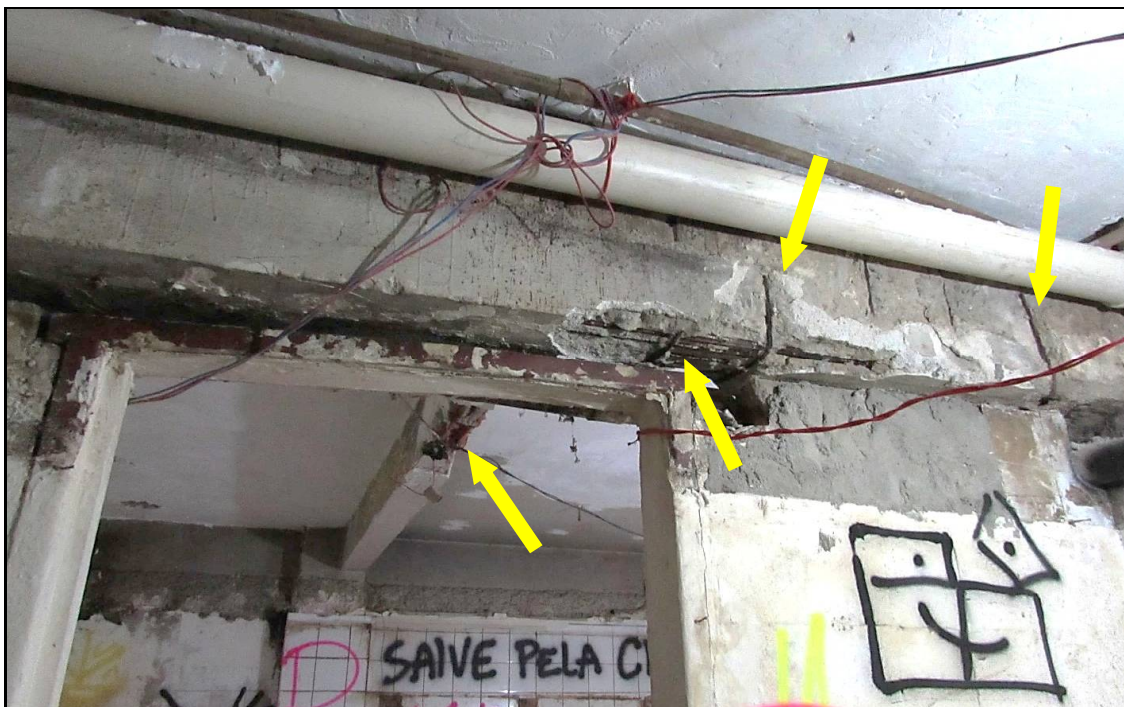
O primeiro aspecto abordado foi a deterioração das armaduras de vigas e lajes do subsolo, com perda de seção de aço e do concreto de cobrimento, mostrados nas Figuras 1 e 2.

Figura 1 - Corrosão na armadura e deslocamento do concreto

Figura 2 – Corrosão na armadura e deslocamento do concreto

Ressalta-se que são elementos estruturais do subsolo praticamente sem ventilação de um edifício de 5 pavimentos.

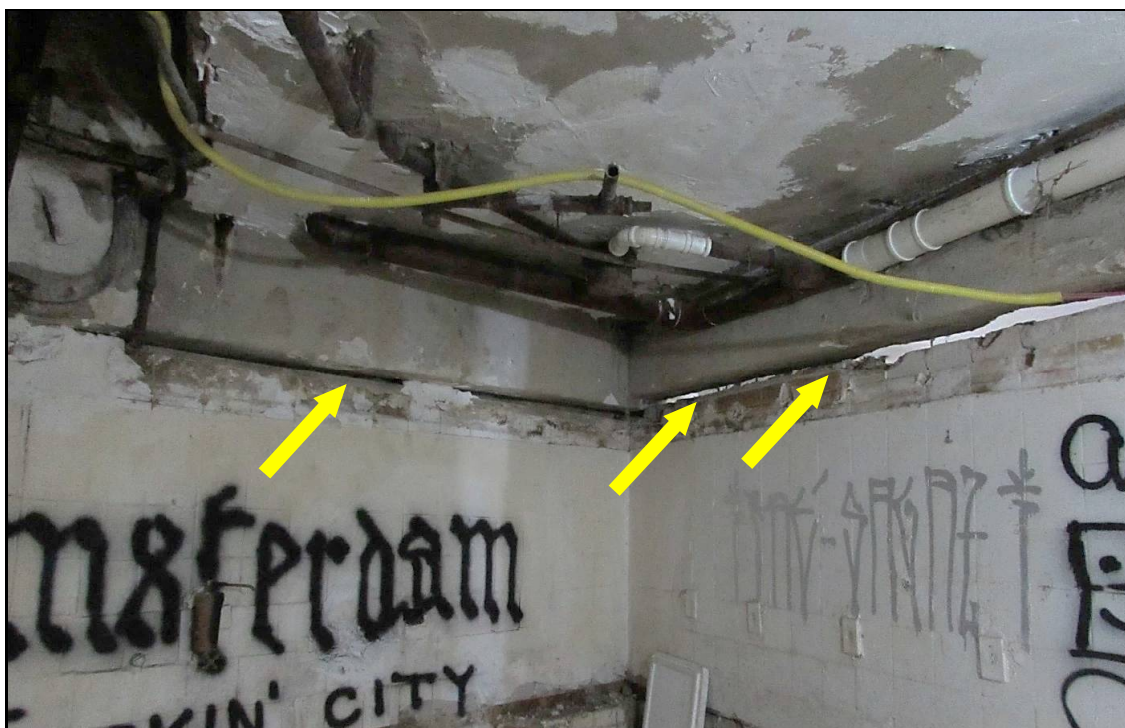
No próprio subsolo do edifício, também foram constatadas a existência de fendas em paredes e afundamento do apoio dos pisos. Neste caso, é possível que sejam originadas de solapamento ou recalque do terreno de base, tendo em vista que o imóvel se situa próximo - e em cota superior - a um túnel já construído há várias décadas. As Figuras 3 e 4 mostram os problemas detectados.

Figura 3 – Fendas entre vigas e alvenaria, gesso no teto

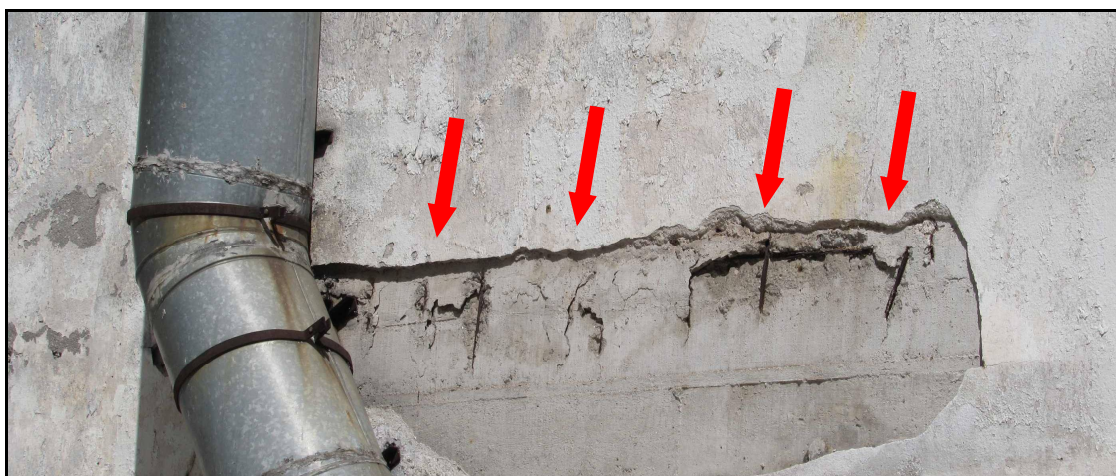
Na inspeção das fachadas da edificação foram detectados alguns problemas de desprendimento de revestimento de argamassa e instabilidade de platibandas (em grande altura), de acordo com as Figuras 5 e 6.

Figura 6 - Armadura aparente e desprendimento de reboco

As fachadas com tais problemas estão voltadas para locais de passagem de pessoas.

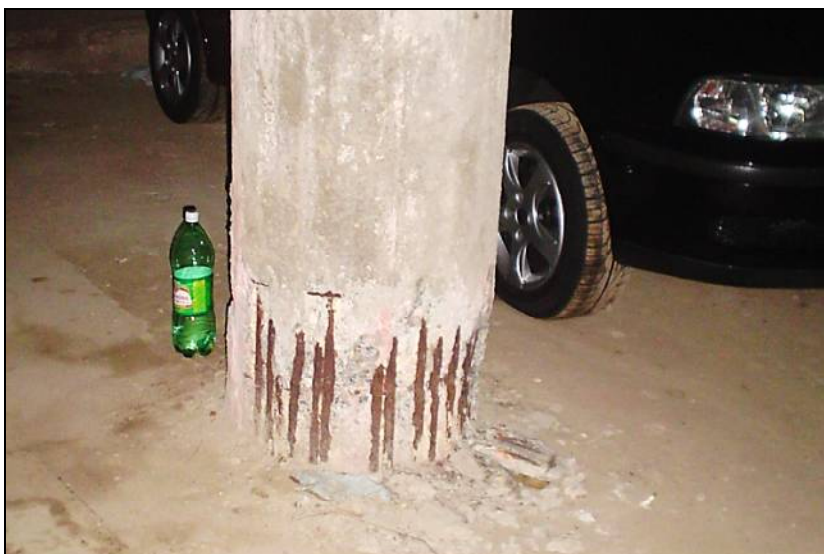
Pelo que é observado nas Figuras 7 e 8, o ambiente úmido do subsolo, aliado a outros problemas como porosidade do concreto e baixo cobrimento das armaduras, provocou a redução na seção de concreto e aço, com consequente comprometimento da capacidade portante desses elementos verticais da estrutura de concreto armado. Ainda se observa a ausência de estribos na primeira imagem.

Figura 7 - Deslocamento do concreto e corrosão na base do pilar

Existe a informação de que o prédio possui grande esbeltez, ou seja, é estreito e alto, dado crucial estimar os riscos relacionados a uma suposta ocorrência de colapsos como consequência a deterioração de pilares.

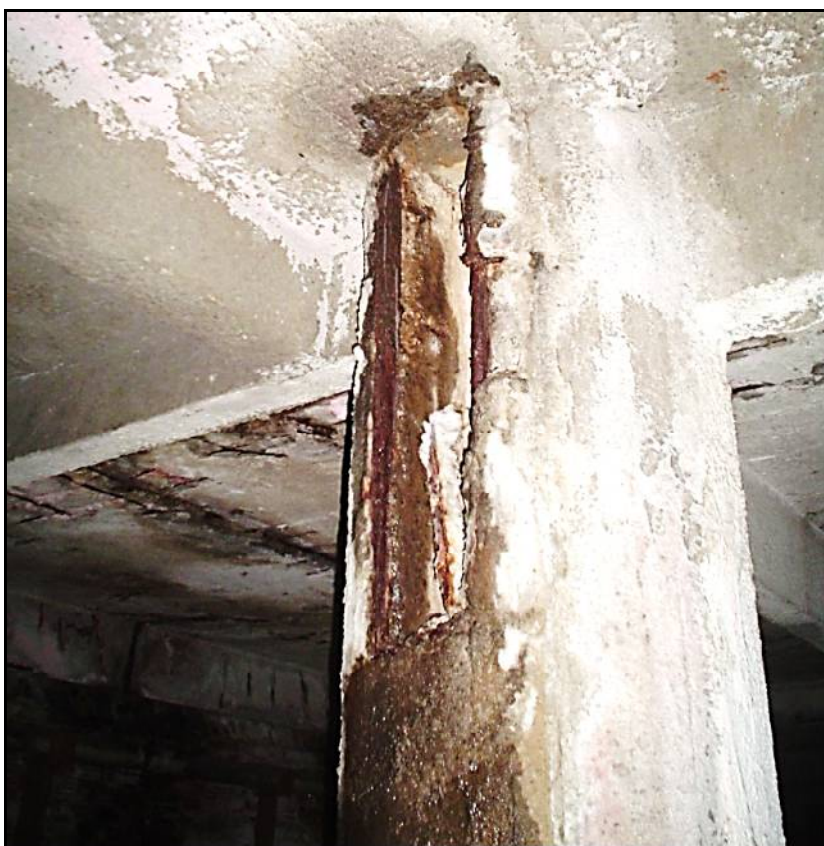
Figura 8 - Infiltração de água e corrosão no topo do pilar

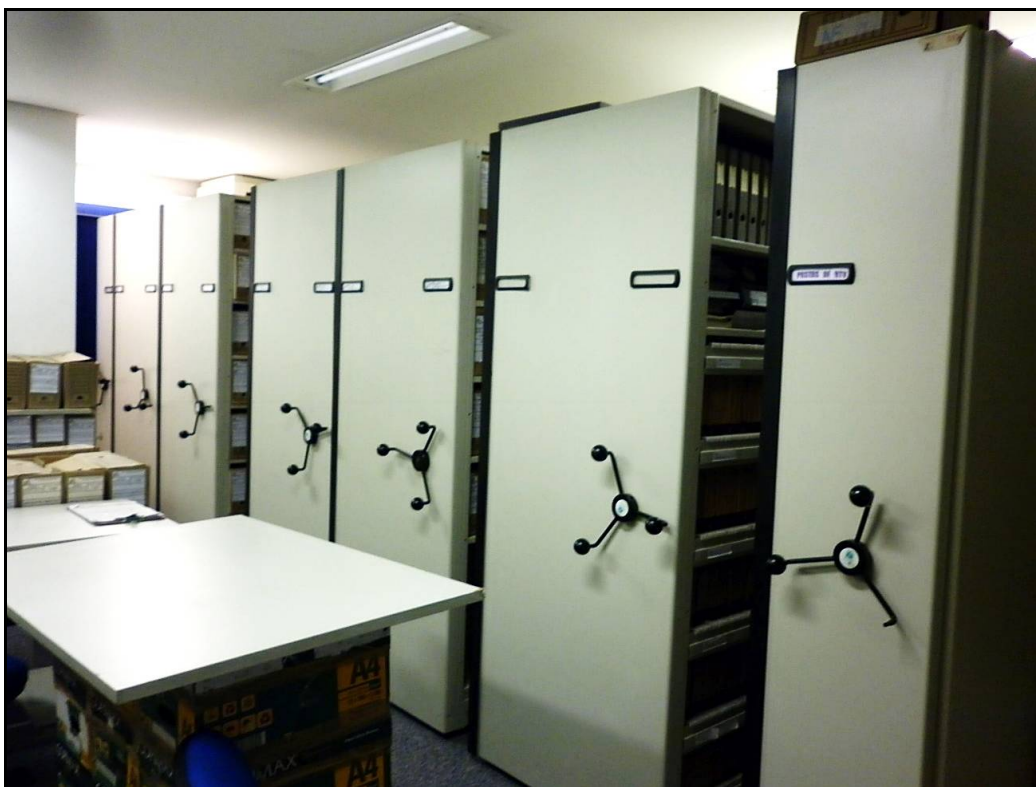
Do ponto de vista físico, se percebeu que as regiões mais centrais da laje da sala sofreram recalque. Isso foi notado quando as estantes passaram a se deslocar “voluntariamente” para um ponto de equilíbrio no meio da sala, provavelmente mais baixo, após ocorrência de deformação, cuja amplitude não se conseguiu medir.

Figura 9 – Ambiente de edifício com arquivos deslizantes

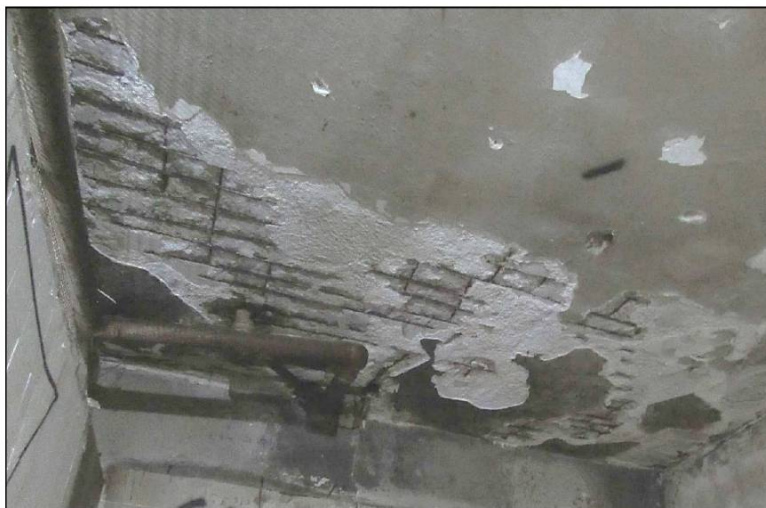
Figura 1 - Corrosão na armadura e deslocamento do concreto em lajes

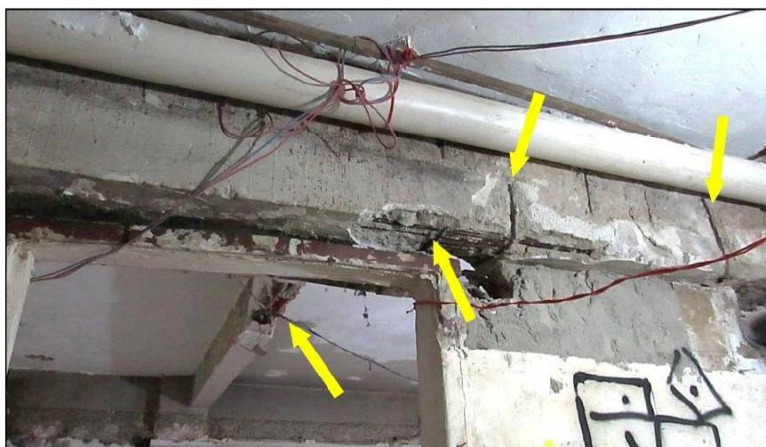
Figura 2 – Corrosão na armadura e deslocamento do concreto em vigas

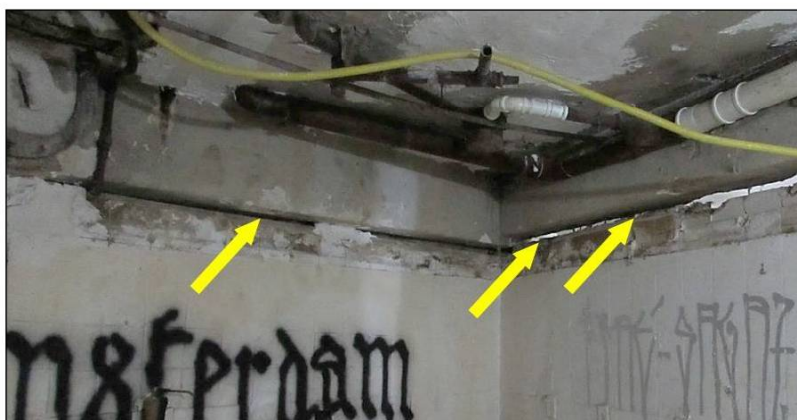
No próprio subsolo do edifício, também foram constatadas a existência de fendas em paredes e afundamento do apoio dos pisos. Neste caso, é possível que sejam originadas de solapamento ou recalque do terreno de base, tendo em vista que o imóvel se situa próximo - e em cota superior - a um túnel já construído há várias décadas. As Figuras 3 e 4 mostram parte dos problemas detectados.

Figura 3 – Fendas entre vigas e alvenaria

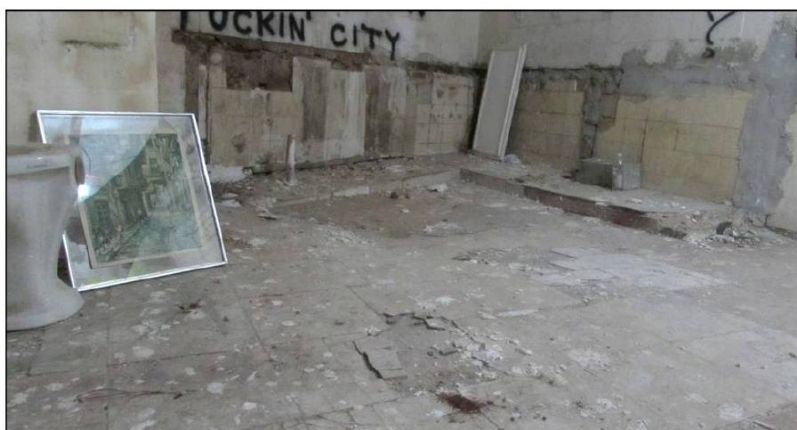
Figura 4 – Recalque no piso e som cavo - subsolo

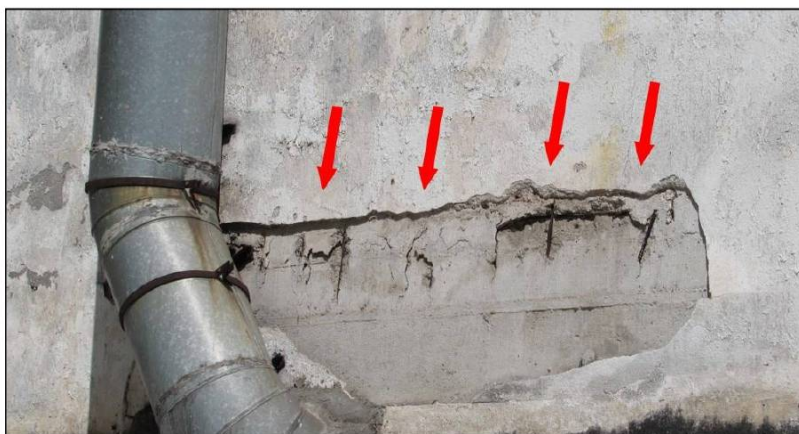
Na inspeção das fachadas da edificação foram detectados alguns problemas de desprendimento de revestimento de argamassa e instabilidade de platibandas (em grande altura), de acordo com as Figuras 5 e 6.

Figura 6 - Armadura aparente e desprendimento de reboco da fachada

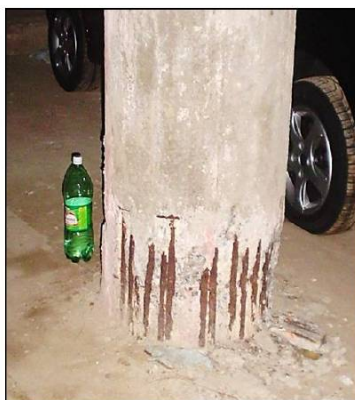
Pelo que pode ser observado nas Figuras 7 e 8, o ambiente úmido do subsolo, aliado a outros problemas como porosidade do concreto e baixo cobrimento das armaduras, vem provocando a redução na seção de concreto e aço, com consequente comprometimento da capacidade portante desses elementos verticais da estrutura de concreto armado. Ainda se observa a ausência de estribos na primeira imagem.

Figura 7 – Deslocamento do concreto e corrosão na base do pilar

Esse quadro deve ser avaliado juntamente com a informação de que o prédio possui grande esbeltez, ou seja, é estreito e alto. Assim, é crucial estimar os riscos relacionados a uma suposta ocorrência de colapsos como consequência a deterioração de pilares. Por isso, solicita-se que se responda a tabela abaixo, acerca dos graus de criticidade considerados adequados para cada coluna de GUT (Gravidade, Urgência, Tendência).

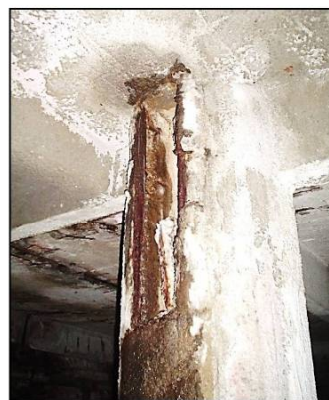
Figura 8 – Infiltração de água e corrosão no topo do pilar

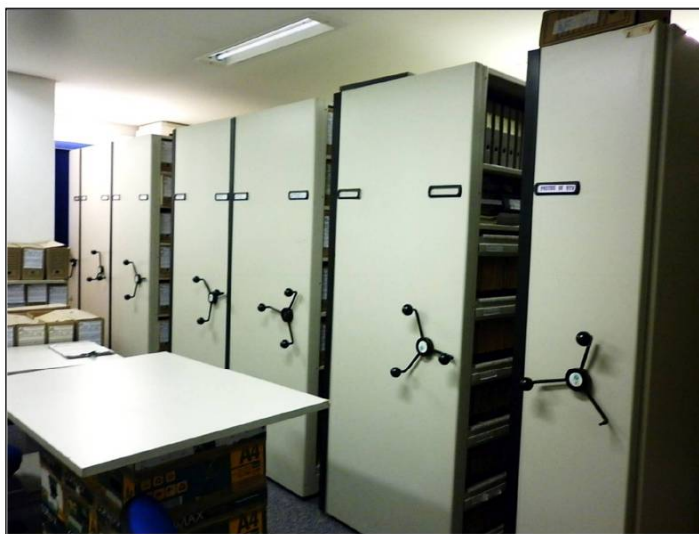
Um fato que motivou especificamente a demanda pela visita de engenheiro civil, foi a percepção pelos usuários de que estaria ocorrendo deformação na laje de apoio dos arquivos deslizantes (Figura 9), laje essa situada em andar alto do edifício.

Figura 92 – Ambiente de edifício com arquivos deslizantes

Os arquivos deslizantes permitem a armazenagem de documentos de forma concentrada, proporcionando a colocação de mais materiais por área de piso do que outros sistemas convencionais, como estantes e arquivos comuns. Todavia, isso resulta em uma carga relativamente alta, da ordem de 800 Kg/m<sup>2</sup>.
