**ESTUDO COMPARATIVO DOS NÍVEIS DE CONCENTRAÇÃO DE  
SULFATOS E CLORETOS EM DIFERENTES ESTRUTURAS DE  
CONCRETO ARMADO DE UMA MESMA ESTAÇÃO DE  
TRATAMENTO DE ESGOTO EM SUAS ÁREAS GASOSAS: ESTUDO  
DE CASO DA ETE TOLEDOS I.**

Trabalho de Conclusão de Curso apresentado ao curso de Pós-Graduação em Patologia das Obras Cíveis, Pós-Graduação *lato sensu*, do Instituto IDD como requisito parcial para a obtenção do Grau de Especialista em Patologia nas Obras Cíveis.

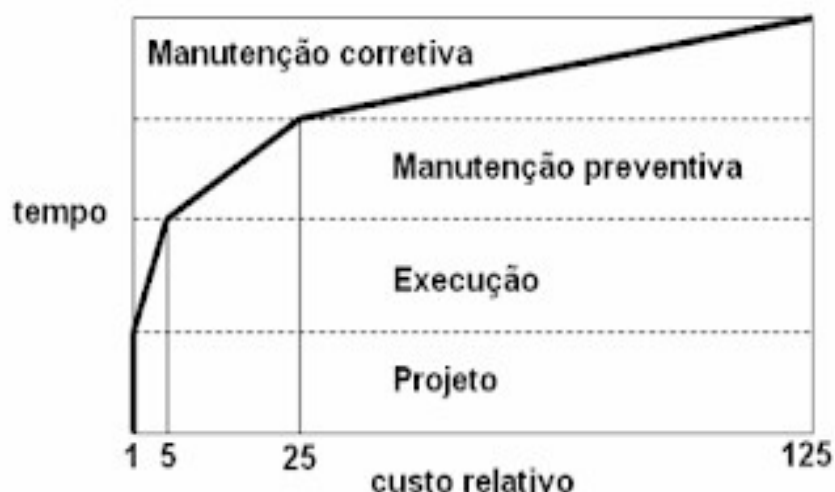
Figura 1 - Evolução dos custos pela fase de intervenção (Regra de Sitter)

medida corretiva ou preventiva na estrutura, esta ficara até 125 vezes mais em conta se executada na fase de projeto do que após a obra pronta.

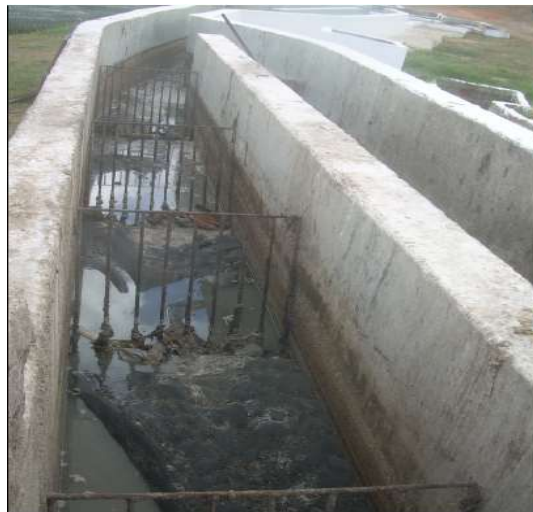
Figura 2 - Gradeamento de uma ETE

bombas e as tubulações. As grades impedem a passagem de pedaços de madeira, plásticos, trapos e papéis, como apresentado na Figura 2:

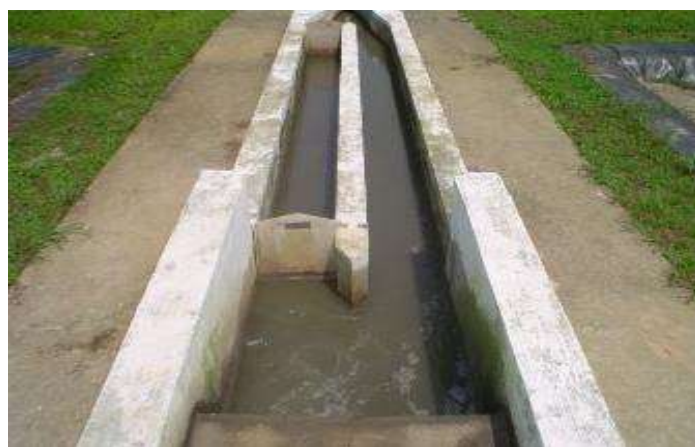
Figura 3 – Detalhe da caixa de areia de uma ETE

**b) Caixa de areia:** A caixa de areia retém os sólidos menores que passaram pelo gradeamento. A caixa tem velocidade baixa de fluxo, o que permite a deposição de areia e outras partículas no fundo, que é constantemente “raspado” e limpo. Os resíduos retirados são enviados para aterro sanitário licenciado, pois não conseguem ser reaproveitados em qualquer outro processo, conforme observa-se na Figura 3:

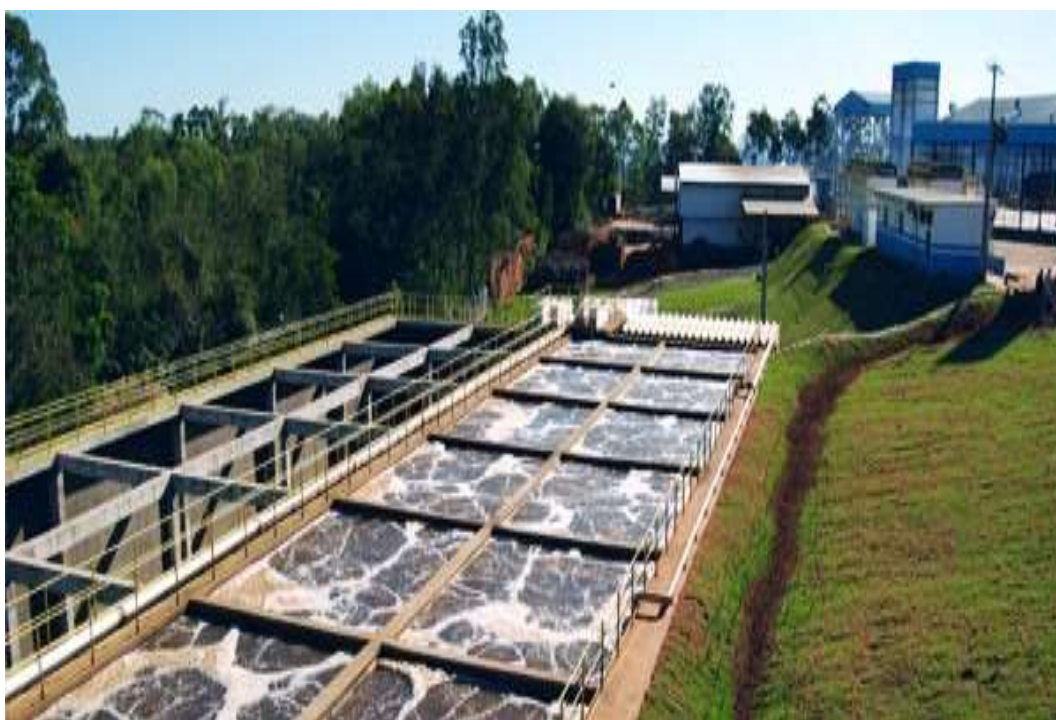
Figura 4 – Tanque de aeração de uma ETE  
Fonte: <http://www.comafrango.com.br> (2013)

c) **Tanque de aeração:** Nas lagoas aeradas ocorre a principal e mais delicada etapa do tratamento. O ar é soprado através dos difusores e sua vazão é regulada por um sistema automatizado. O importante é manter o nível de oxigênio dissolvido em patamares que permitam a existência de bactérias e outros microrganismos aeróbios, que vão consumir e digerir a matéria orgânica poluente. É considerada a etapa mais delicada, pois variações na biota podem afetar a eficiência na digestão do esgoto.

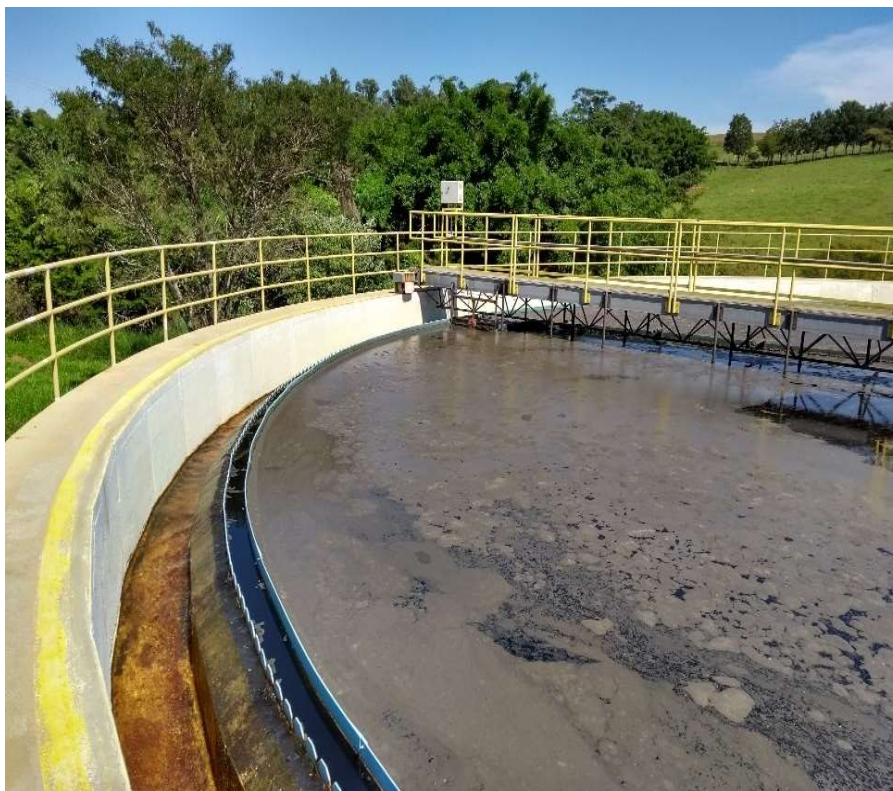
Figura 5 – Tanque de decantação na ETE de Cerquillo -SP  
Fonte: SAEEC – <http://www.saaec.com.br/cerquillo-300/> (2013)

d) **Tanque de decantação:** Os microrganismos e bactérias mencionados na etapa anterior formam pequenos flocos e seguem, junto com o esgoto, para as lagoas de decantação. Os flocos que são mais densos, decantam e formam o que é conhecido como lodo. O esgoto tratado, atendendo às legislações federais e estaduais, segue para o rio, a seguir apresenta-se a imagem de um decantador em operação (Figura 5).

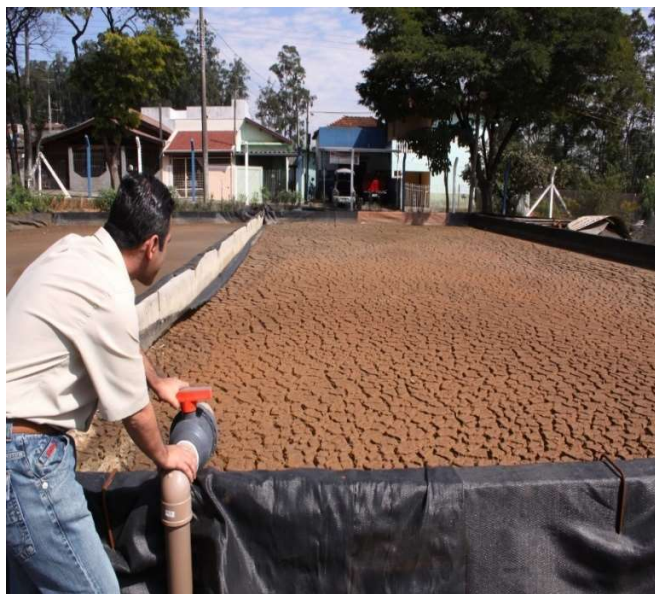
Figura 6 – Secagem e tratamento de lodo de uma ETE.

- e) **Sistema para recirculação de lodo:** Sistema responsável pela recirculação do lodo formado para o interior do tanque de aeração com o objetivo de aumentar a concentração da (bio)massa, ou seja, aumentar a concentração dos microrganismos responsáveis pela (bio)degradação ou depuração da matéria orgânica.
- f) **Secagem e tratamento do lodo:** O lodo que foi dragado do tanque de decantação ainda está na forma líquida, com cerca de 3% de sólidos. Nesta etapa, é acrescentado um polímero ao lodo para que os flocos fiquem maiores e mais firmes, facilitando assim a separação do líquido por meio de grandes centrífugas, após passar pelas centrífugas, o lodo fica no estado pastoso (cerca de 20% de sólidos), conforme apresentado na Figura 6:

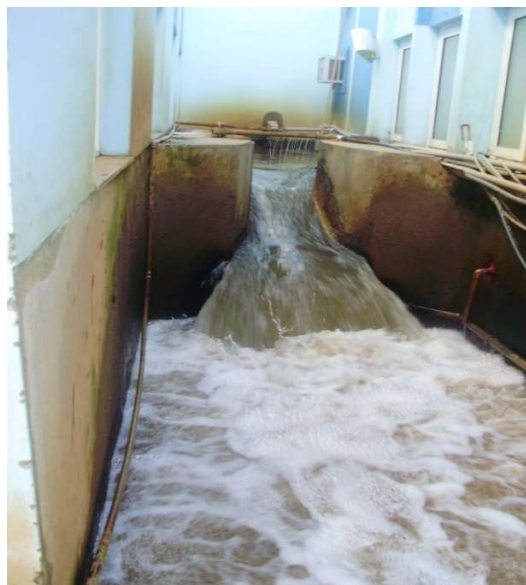
Figura 7 – Saída do efluente tratado (Calha Parshall).

**g) Saída do efluente (Calha Parshall):** Ao final do processo de tratamento, as fases líquidas e sólidas devem estar atendendo a legislação ambiental e devem ser descartadas nos corpos hídricos (fase líquida) e a fase sólida deve ser enviada a um aterro sanitário ou para outra aplicação específica que seja regulamentada.

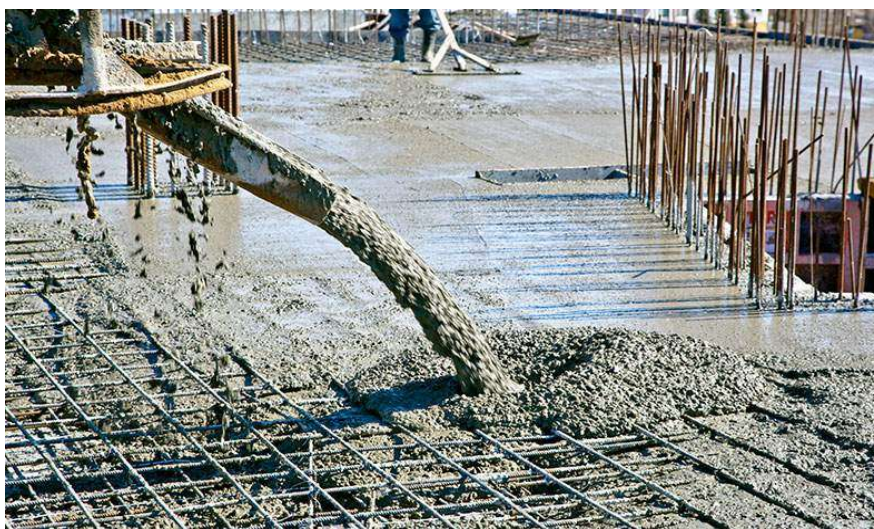
Figura 8 – Concreto sendo lançado em uma estrutura

A compacidade do concreto na estrutura é um fator determinante para evitar o aparecimento de manifestações patológicas, pois o mesmo irá apresentar uma resistência maior a penetração de agentes agressivos e também irá garantir a proteção das armaduras evitando assim a corrosão das mesmas. (PIANCASTELLI, 2018).

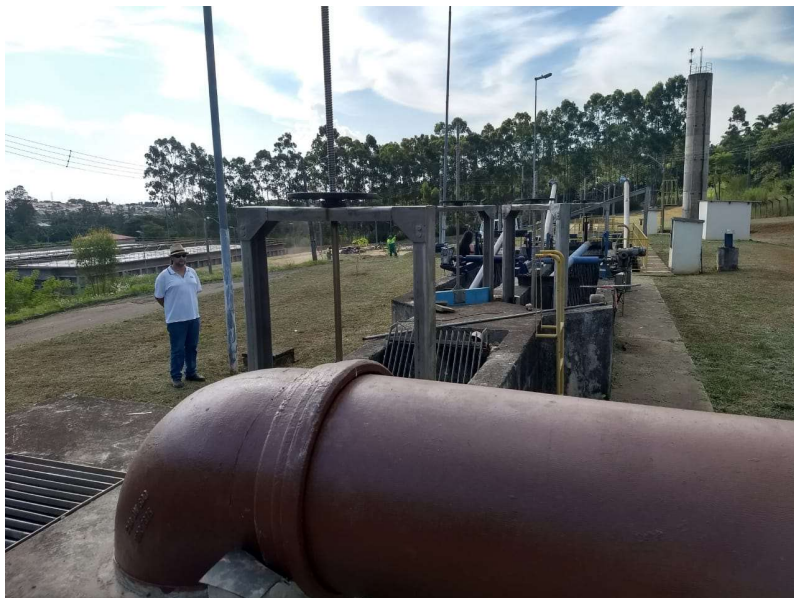
Figura 14 – Entrada do Efluente

Na Figura 14 pode-se observar a estrutura de gradeamento da estação, denominada neste presente trabalho como “Entrada do Efluente”.

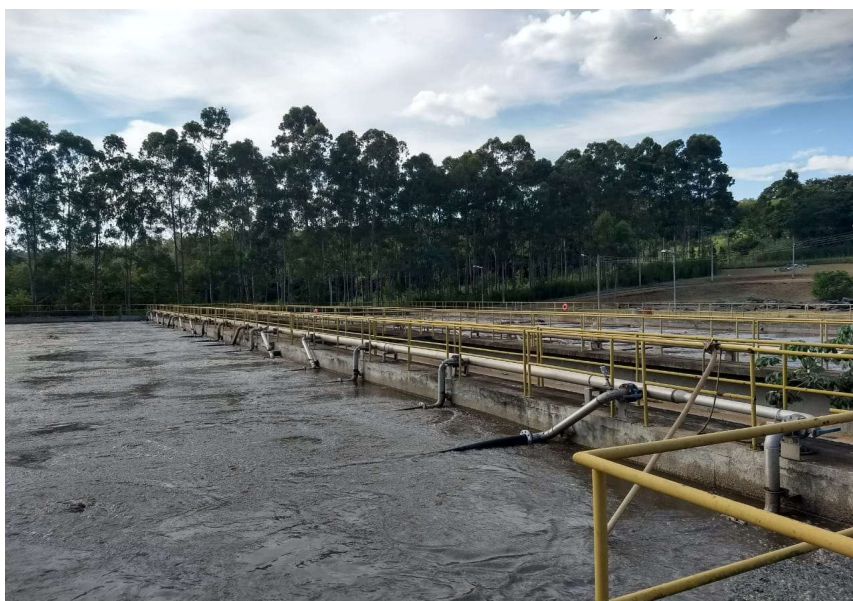
Figura 15 – Estruturas de aeração

Observa-se na Figura 15 as duas estruturas de aeração que complementam o sistema de tratamento da ETE e que neste trabalho são descritas como “Tratamento Biológico”.

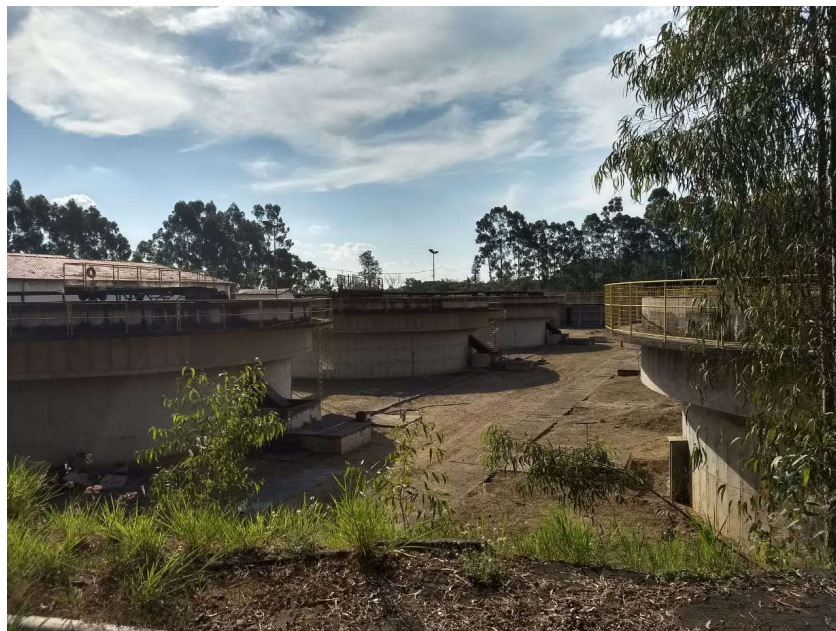
Figura 16 – Decantadores

Considerados como a terceira estrutura do tratamento no presente trabalho, na Figura 16 abaixo, é possível observar os decantadores.

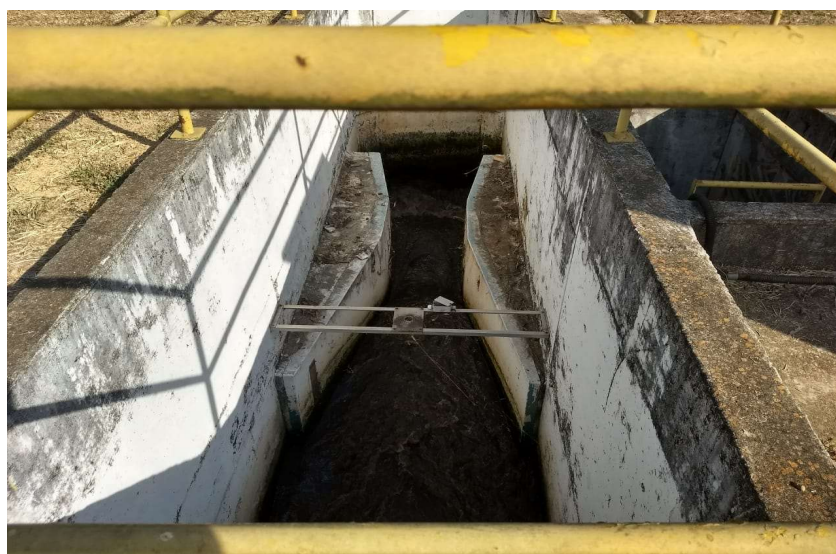
Figura 17 – Saída do Efluente

Sendo a última estrutura desse comparativo, é possível observar a Saída do Efluente (Calha Parshall de saída) na Figura 17 abaixo.

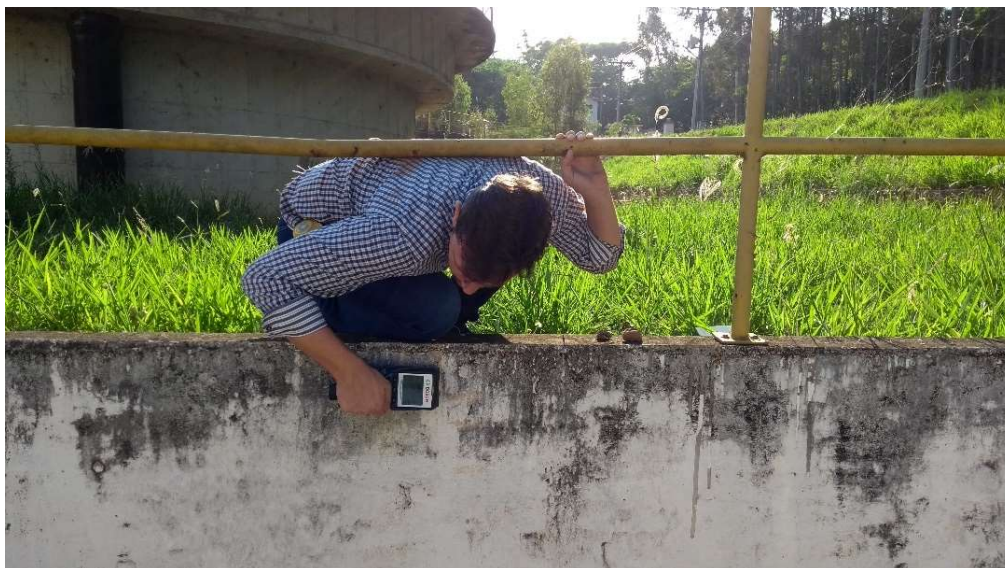
Figura 18 – Pacometria para demarcação das posições

Como pode-se observar na Figura 18 abaixo, foi utilizado o ensaio de pacometria para demarcar as posições das armaduras das estruturas, com o intuito de não as atingir no momento da extração das amostras.

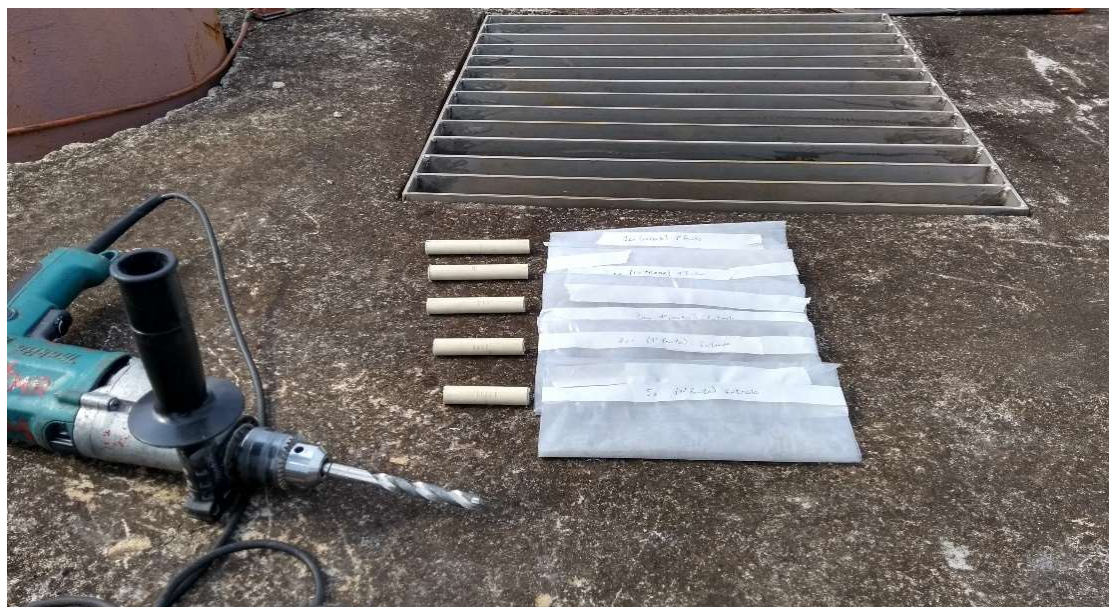
Figura 20 – Preparação para extração de amostras

Para a extração das amostras foi utilizada 01 furadeira Bosch, 01 broca de 12 mm, 05 limitadores de profundidades (de 1 a 5 cm) e 05 sacos plásticos por área de extração (total de 04 áreas ensaiadas), conforme Figura 20 a seguir.

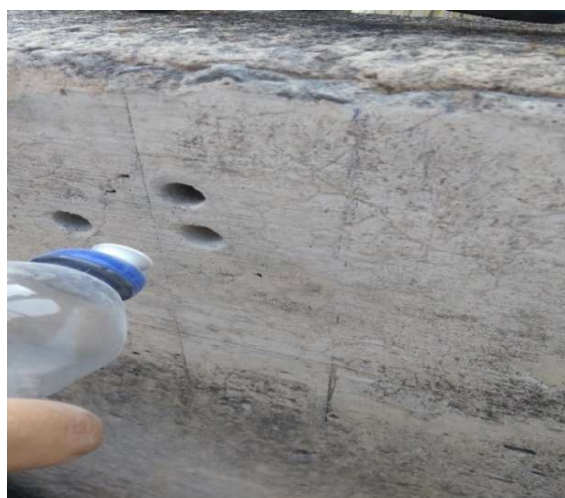
Figura 22 – Soprador adaptado

Com o intuito de se evitar a contaminação das amostras de um centímetro para o outro, foi utilizado um soprador adaptado para se remover qualquer partícula que tenha ficado no furo, como pode ser visto na Figura 22 a seguir.

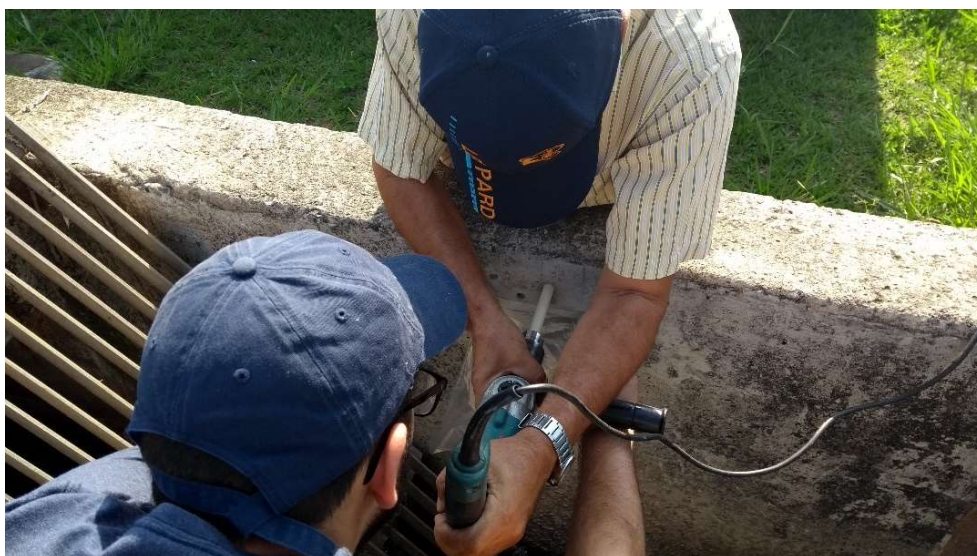
Figura 24 – Extração do 1º centímetro da amostra

Observa-se na Figura 24, a extração do 1º centímetro da amostra do concreto armado da estrutura denominada de Gradeamento, considerada como sendo a primeira parte do processo de tratamento da ETE Toledos I.

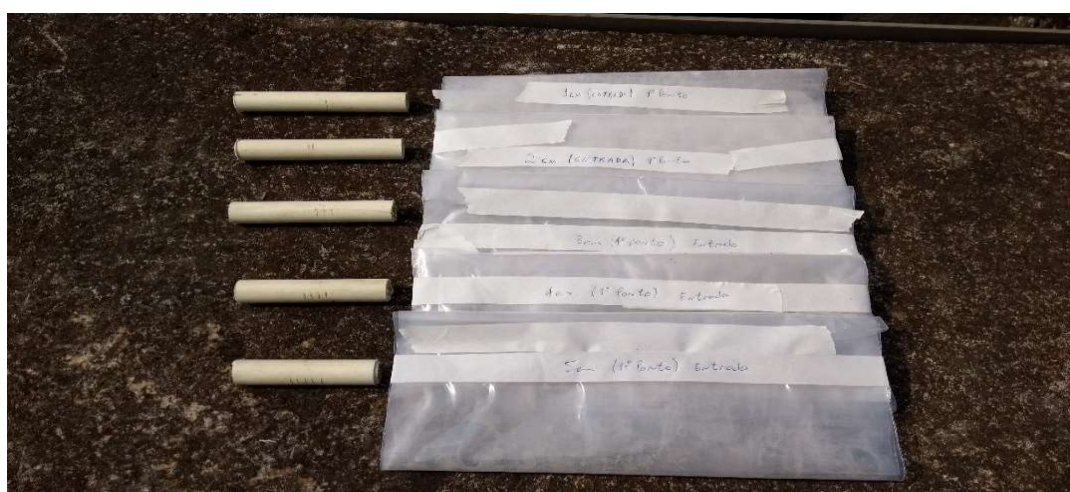
Figura 25 – Limitadores de profundidades

Na Figura 25, é possível identificar os limitadores de profundidades e as respectivas amostras de cada um deles (de 1 a 5 cm).

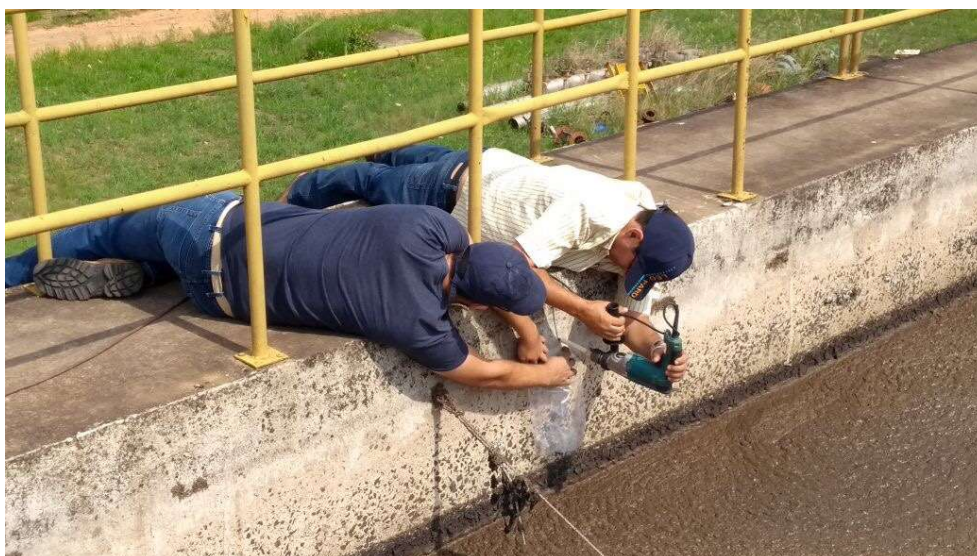
Figura 26 – Extração de amostra

Para a extração da amostra vista na Figura 26 a seguir, foi utilizado o limitador de profundidade de 1 cm, o qual fora sucedido pelos outros quatro limitadores.

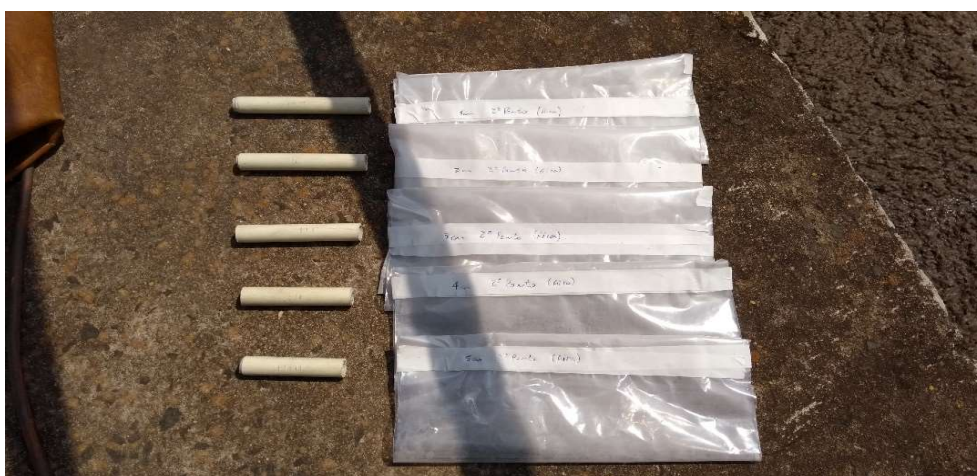
Figura 27 – Amostras extraídas da estrutura dos Aeradores

Conforme mencionado acima, pode-se identificar na Figura 27, as cinco amostras extraídas da estrutura dos Aeradores.

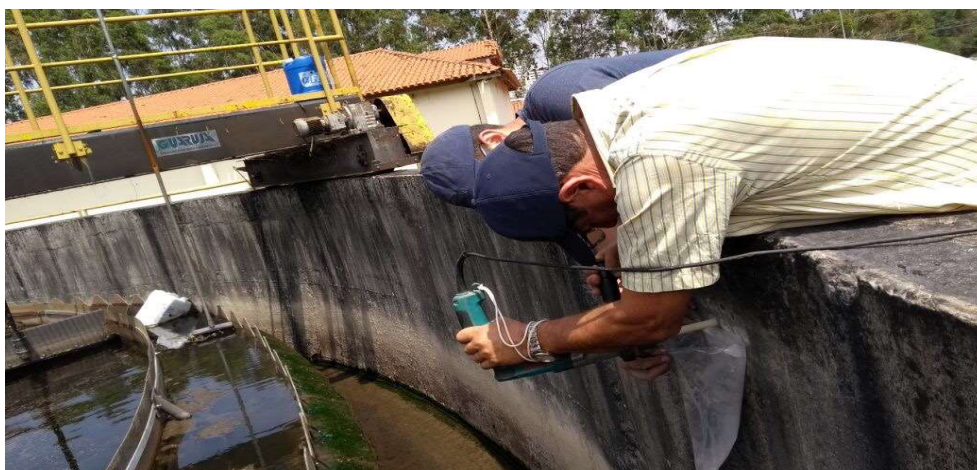
Figura 28 – Extração do 2º centímetro da amostra coletada do Decantador

Na Figura 28 a seguir, é possível se observar o momento da extração do 2º centímetro das amostras tiradas dos Decantadores, estruturas essas consideradas a terceira etapa do processo de tratamento do efluente.

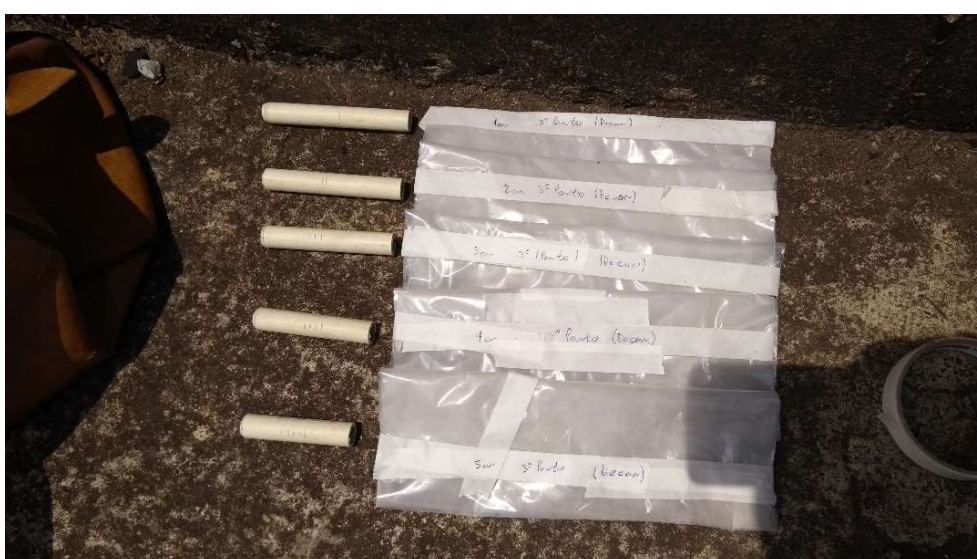
Figura 29 – Amostras extraídas dos Decantadores

Observa-se a seguir na Figura 29, todas as cinco amostras extraídas da estrutura.

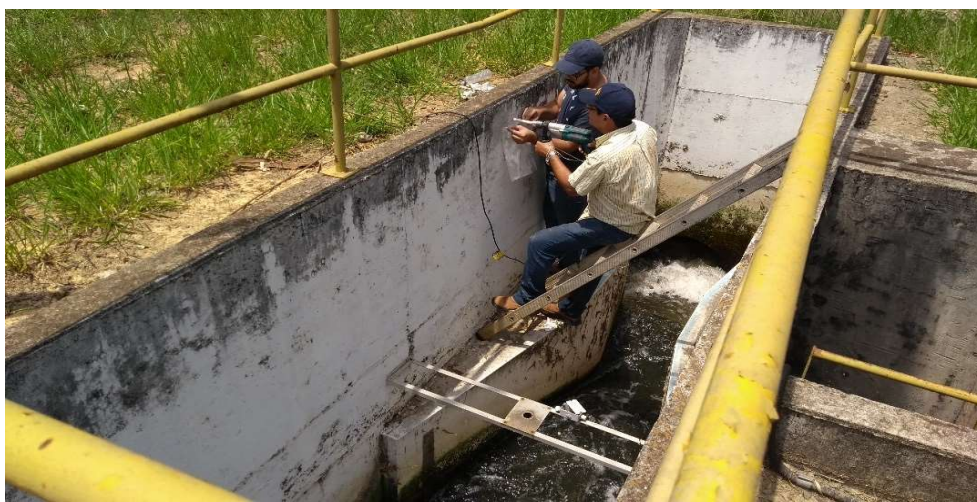
Figura 30 – Extração na estrutura de saída do efluente tratado

Na estrutura de saída do efluente tratado, denominado aqui como “Calha Parshall de saída”, é possível observar a extração do 1º centímetro das amostras. Conforme a Figura 30 seguinte.

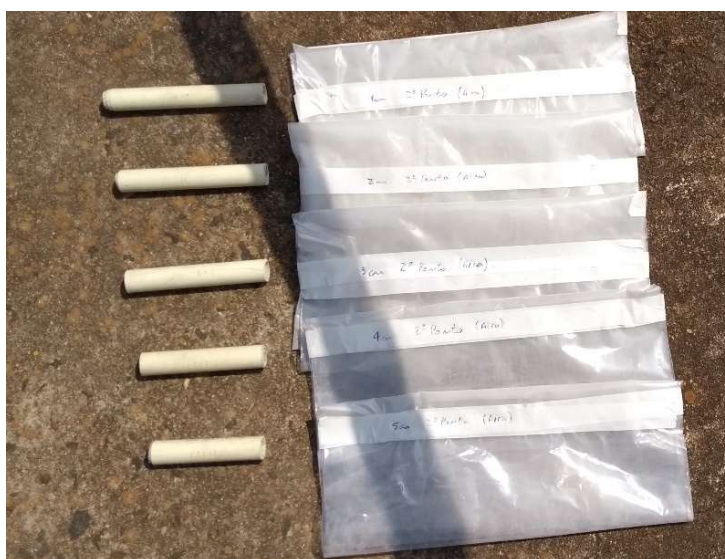
Figura 31 – Amostras coletadas na estrutura de saída

Abaixo observa-se a Figura 31, a qual dispõem as cinco amostras tiradas da estrutura de saída.
