**VERIFICAÇÃO DA EFICIÊNCIA DA INSPEÇÃO VIRTUAL DE  
MANIFESTAÇÕES PATOLÓGICAS EM FACHADAS DE EDIFÍCIOS  
COM DIFERENTES REVESTIMENTOS**

Trabalho de Conclusão de Curso apresentado ao curso de Pós Graduação em Patologia das Obras Cíveis, Pós-Graduação *lato sensu*, do Instituto IDD como requisito parcial para a obtenção do Grau de Especialista em Patologia nas Obras Cíveis.

A edificação, Residencial Girassol, totaliza 1539,50 m<sup>2</sup> de uso residencial composta por cinco pavimentos, sendo um pavimento de garagem e quatro pavimentos tipos compostos por quatro apartamentos. A data de entrega é regida pela data de habite-se da prefeitura datado em 12 de agosto de 2015.

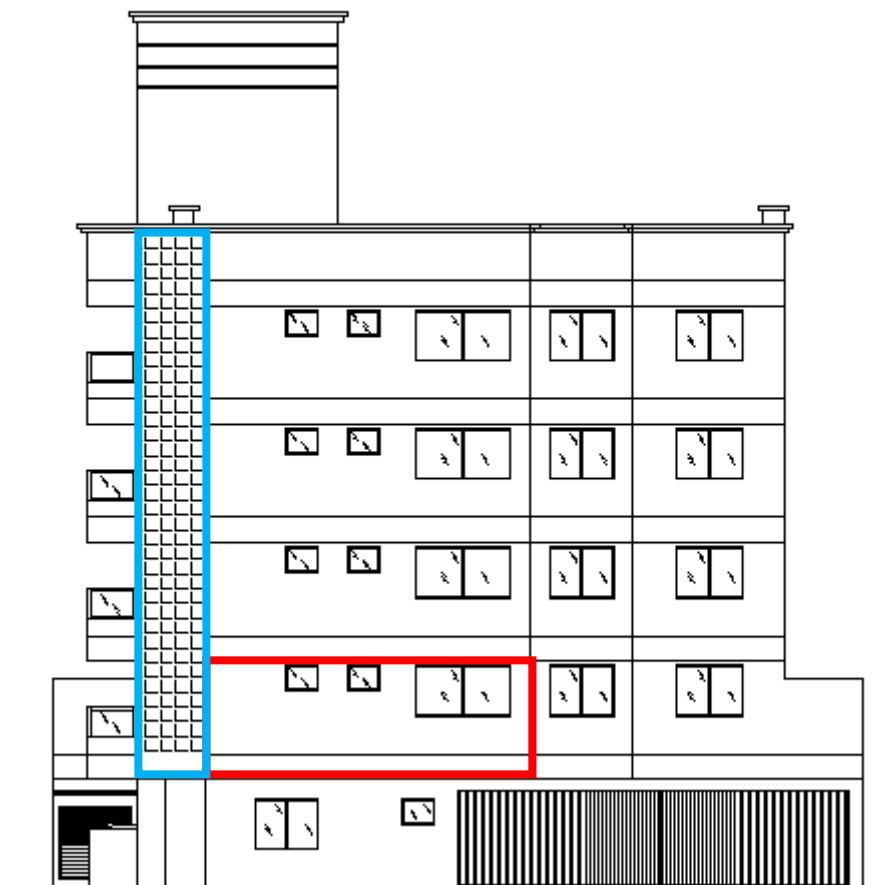
Figura 8: Croqui da Edificação para vistorias

Para avaliar a fachada de forma uniforme, a mesma foi subdividida em 4 panos idênticos os quais medem 2,20m de altura por 9,30m de comprimento, obedecendo as limitações já realizadas na edificação. A demarcação vermelha na Figura 08 representa a limitação do Pano 01 e os subsequentes são locados acima respeitando as medidas impostas. Já o revestimento cerâmico foi determinado

apenas com um pano onde foi nomeado como “pano 5”, demarcado na Figura 08 com a linha de cor azul.

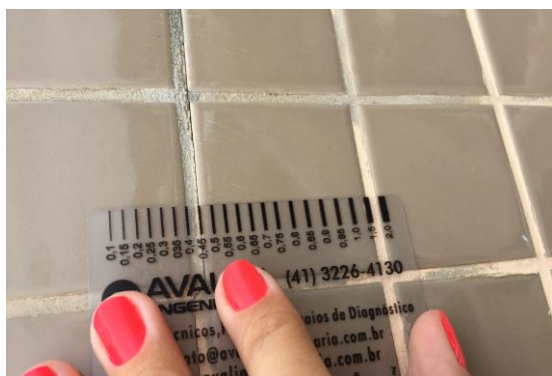
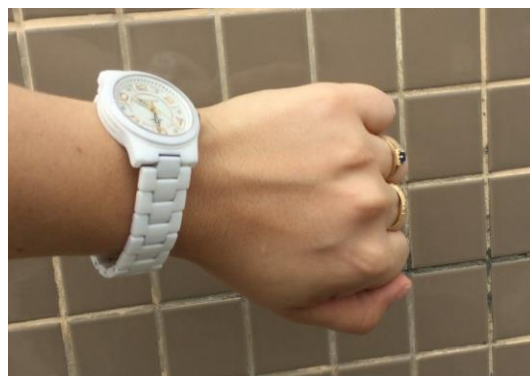
Figura 11: Inspeção Física. (A) Utilização de Fissurômetro. (B) Ensaio de percussão

Nessa vistoria foi possível identificar a espessura real das fissuras encontradas, assim como foi realizado testes de percussão na área onde continha revestimento cerâmico.

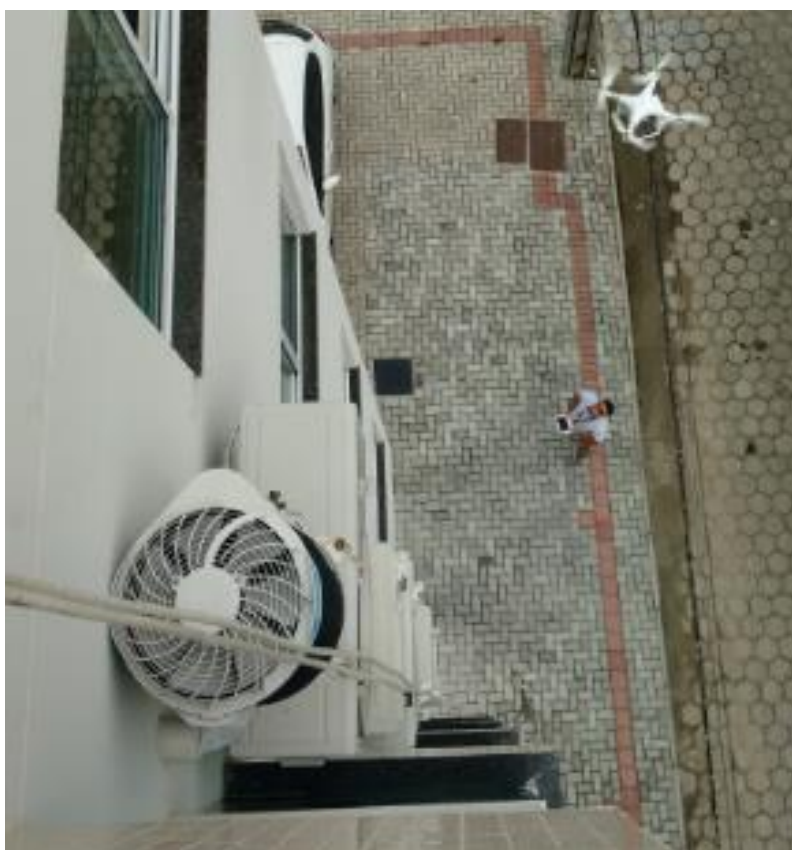
Figura 12: Vistoria virtual

Após a inspeção física, foi realizada a inspeção virtual com o auxílio de um drone. A primeira vistoria foi realizada por um profissional liberal que trabalha com venda de imagens aéreas para o mercado imobiliário, as imagens foram realizadas nas duas fachadas propostas (Figura 12), porém ao analisar as imagens para avaliação, percebeu-se que a velocidade acelerada dos vídeos e a grande distância da câmera da fachada proporcionaram imagens de difícil compreensão para identificação das manifestações patológicas.

Pela existência de dúvidas na vistoria realizada por um controlador sem experiência na área de inspeção predial, identificou-se que as imagens não foram eficientes pelo modo como o drone foi utilizado para realizar a inspeção e não pela ineficiência do mesmo, foi então decidido realizar uma nova vistoria porem com o drone controlado por um técnico com experiência da área (Figura 13).

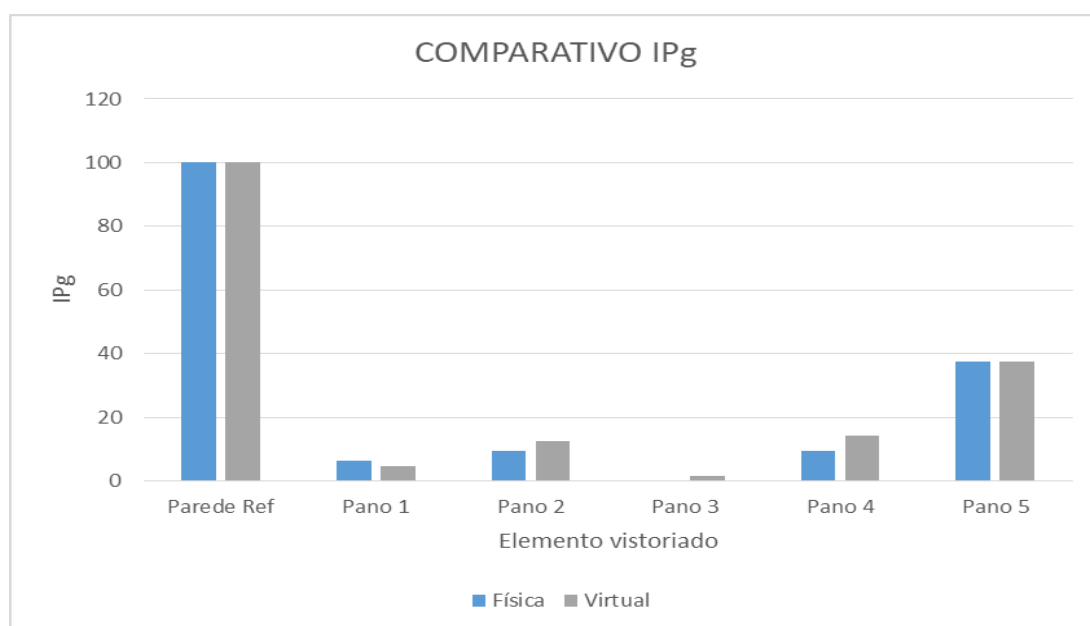
Figura 24: Gráfico comparativo IPg

Com base nos valores de IPg e o resultado da classificação dos panos de cada método de inspeção, foi comparada cada inspeção e então elaborado um gráfico dos resultados avaliados podendo ser observado a comparação de cada pano com cada tipo de verificação realizada.
