# **INFLUÊNCIA DO DIAGNÓSTICO EM OBRAS PÚBLICAS DE RECUPERAÇÃO ESTRUTURAL**

Trabalho de Conclusão de Curso apresentado ao curso de Pós-Graduação em Patologia das Obras Cíveis, Pós-Graduação *lato sensu*, do Instituto IDD como requisito parcial para a obtenção do Grau de Especialista em Patologia nas Obras Cíveis.

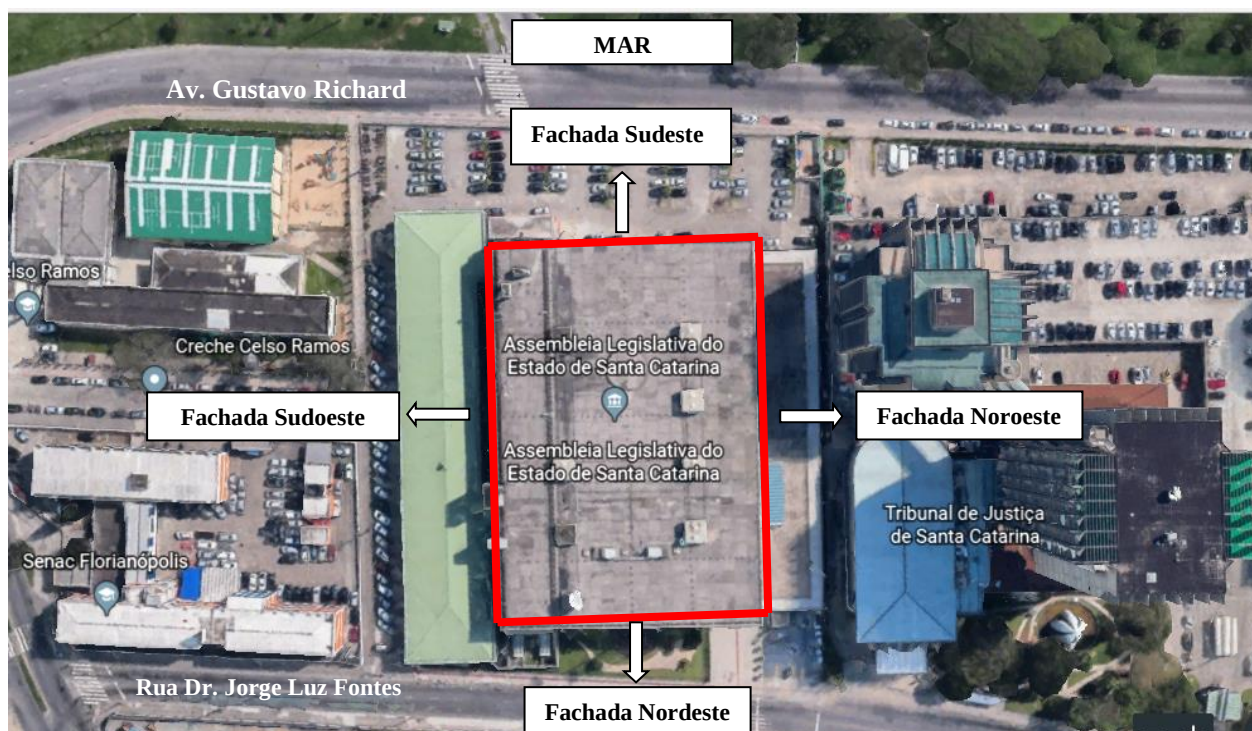
Figura 14. Localização das platibandas estudadas (AUTORES, 2017)

Com relação a exposição da Edificação, o ambiente onde a mesma se encontra pode ser considerado marinho, já que a mesma se situa a poucos metros do mar. Além disso, a área possui uma grande incidência de  $\text{CO}_2$  devido à movimentação intensa de veículos nessa região. Com base nas informações da tabela de Classe de Agressividade Ambiental da NBR 6118 (ABNT, 2014), conclui-se que a estrutura está localizada em um ambiente de classe III de agressividade, sendo essa considerada forte.

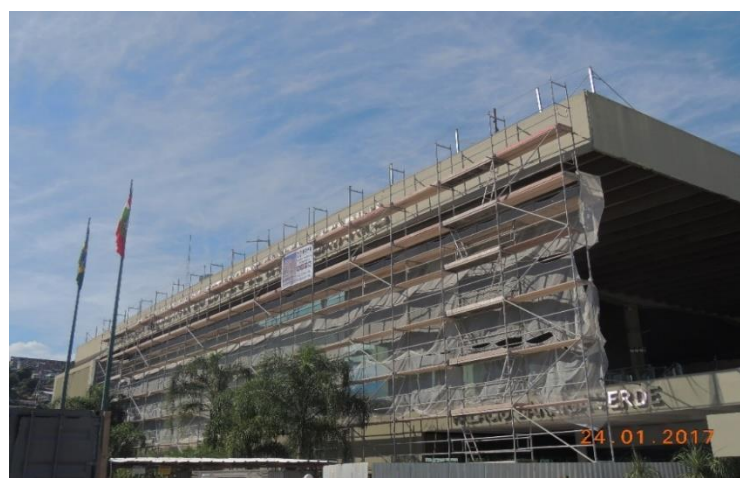
Figura 15. Infraestrutura montada na platibanda nordeste (AUTORES, 2017)

Após a conclusão da montagem do andaime, para que os procedimentos de recuperação fossem corretamente planejados, foram iniciados os trabalhos de inspeção visual da platibanda nordeste, visando um levantamento mais detalhado da real situação da estrutura. Através da referida inspeção, pode-se verificar pontos com grandes deslocamentos da camada de cobrimento do concreto, ninhos de concretagem com armaduras expostas e em processo de corrosão avançada no fundo das platibandas, já com visível perda de seção.

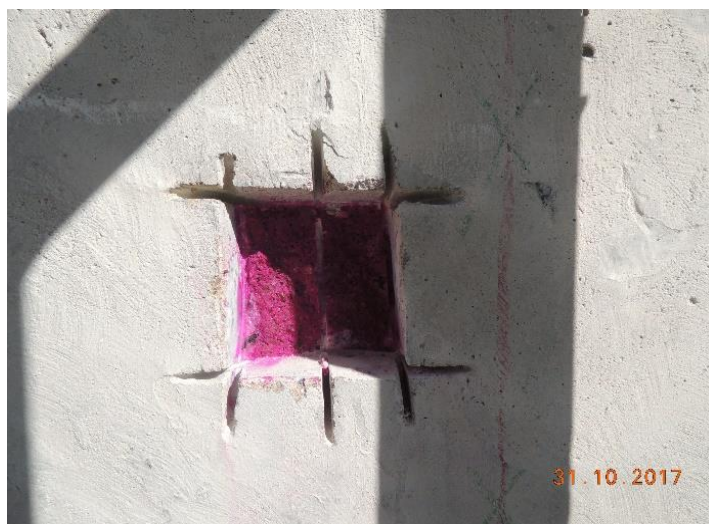
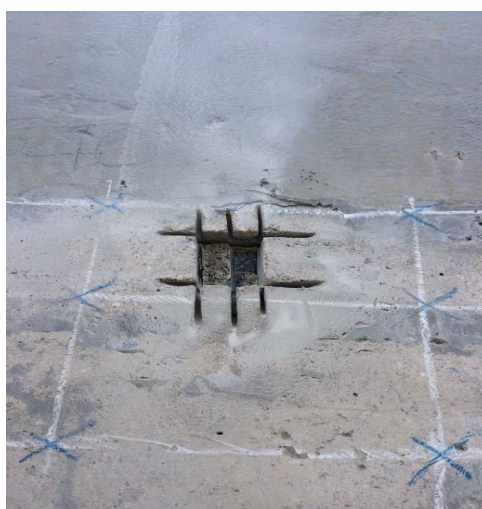
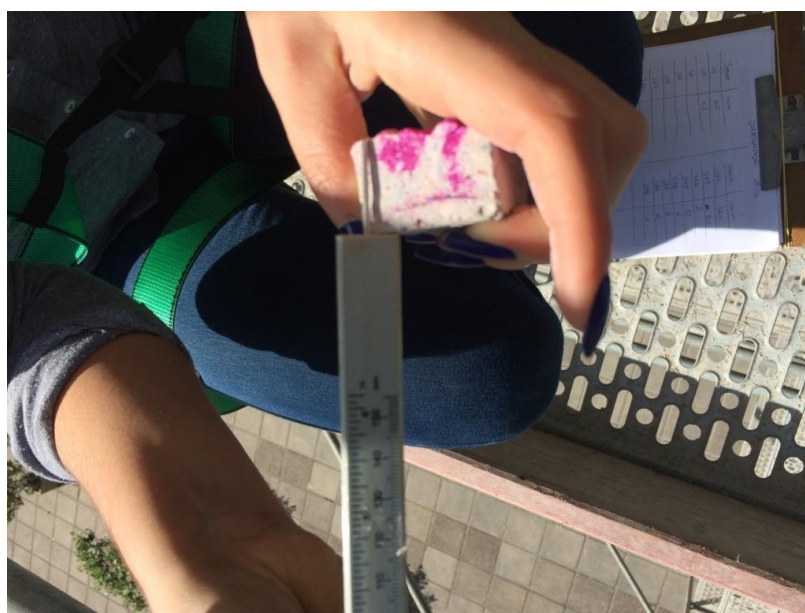
Com o auxílio dos resultados do ensaio de Pacometria, foram efetuados cortes quadrados de cinco centímetros de lado, a uma profundidade de três centímetros no concreto das Platibandas. Devido ao excessivo tamanho do agregado graúdo que compõe o concreto da estrutura estudada, não foi possível a extração de testemunho com a utilização de serra copo, desta forma, executou-se fraturamentos no concreto, método também previsto em Norma. Posteriormente, foi realizada limpeza dos locais a serem ensaiados, seguido de aspersão do indicador químico à base de fenoftaleína, perpendicularmente à área fraturada e até que o concreto estivesse saturado. Por fim, observou-se a cor da área ensaiada (violeta para áreas não carbonatadas ou incolor para áreas carbonatadas), e em caso de identificação de regiões carbonatadas, observadas na platibanda Noroeste e Sudoeste, onde realizou-se a medição da profundidade das camadas, conforme apresentado nas Tabela 10 e 11.

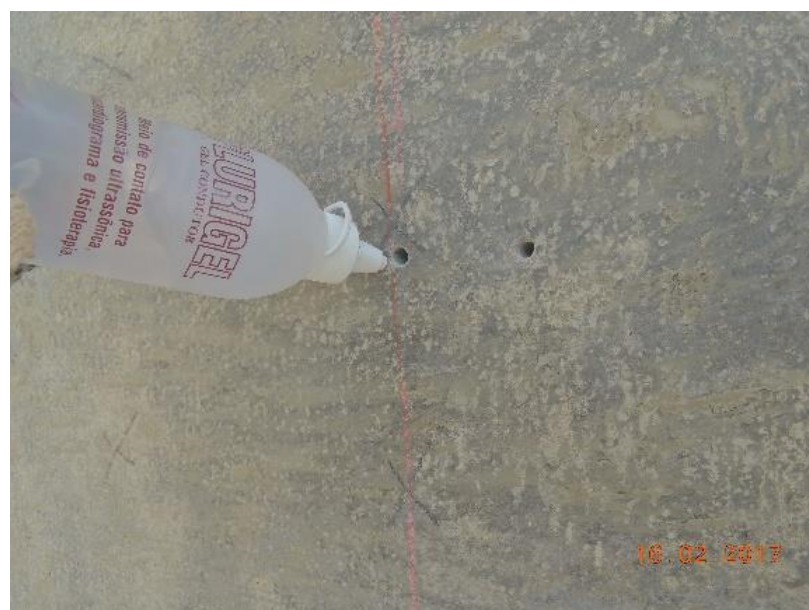
Figura 33. Aplicação de gel nos furos para execução do Ensaio de Resistividade Elétrica do Concreto (AUTORES, 2017)

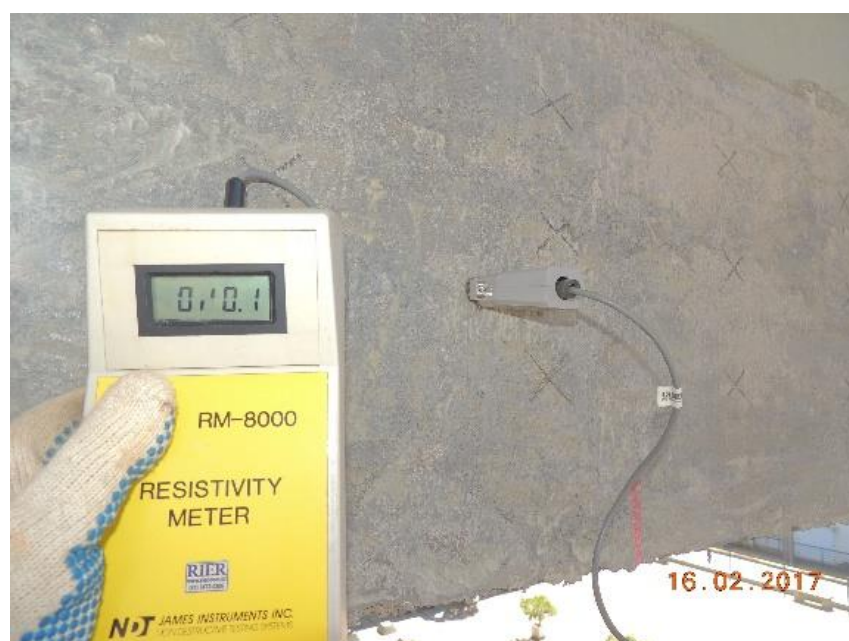
Figura 34. Execução do Ensaio de Resistividade Elétrica do Concreto (AUTORES, 2017)

De acordo com os resultados dos ensaios, verifica-se que as resistividades aferidas são maiores que 20 K $\Omega$ .cm, ou seja, a probabilidade de corrosão das armaduras nas regiões ensaiadas é insignificante, conforme critérios da CEB 192, 1989.

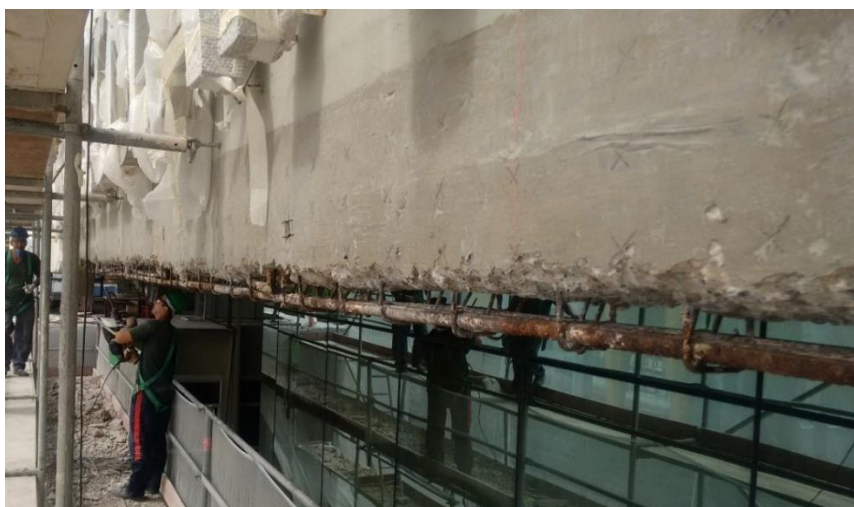
Figura 35. Composição dos Pavimentos (AUTORES, 2017)

O primeiro procedimento para o início da recuperação é a preparação do substrato através da delimitação da área a de recuperação, que através do diagnóstico adotou-se entorno de 12 centímetros da face inferior da platibanda, removendo assim todo o concreto deteriorado, com a utilização de martelete pneumático (10 kg), conforme Figura 34, sendo escolhido esse equipamento devido à alta produtividade.

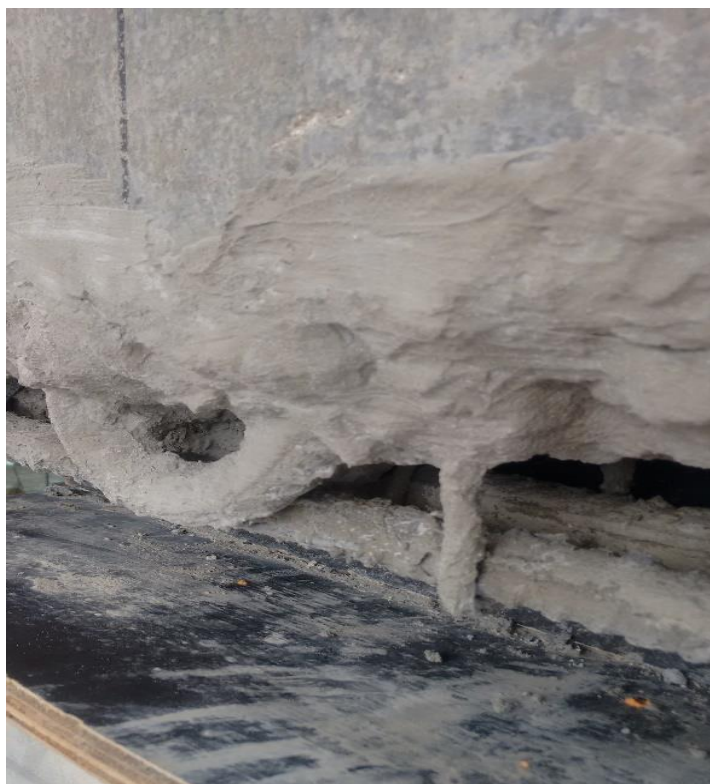
Figura 42. Ponte de aderência para argamassa de reparo (AUTORES, 2017)

Entre o substrato e o material de recuperação foi necessário a aplicação de uma ponte de aderência. Neste caso foi escolhido o cimento modificado, o mesmo utilizado como proteção das armaduras, mas nessa situação a argamassa de reparo deve ser aplicada sobre a ponte de aderência fresca. A Figura 42 demonstra a ponte de aderência já aplicada no substrato e pronta para aplicação da argamassa de reparo.

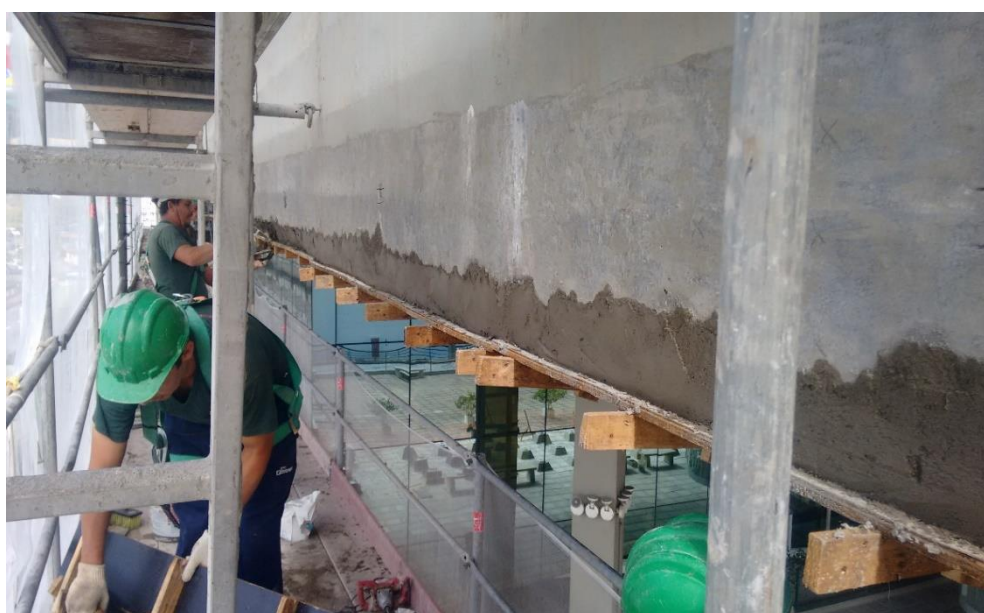
Figura 43. Aplicação de argamassa polimérica na Platibanda (AUTORES, 2017)

A aplicação foi realizada manualmente com o auxílio de colher de pedreiro, realizando sempre compactação. A segunda camada foi aplicada após início de cura da primeira. Também se fez necessária a utilização de uma forma para dar remate ao reparo e evitar desperdício do material. A Figura 43 ilustra a utilização da argamassa polimérica e a execução da forma de madeira.

Destaca-se a necessidade de se prevenir a rápida secagem da argamassa, protegendo-a da incidência direta do sol, e realizando a cura através da aspersão água sobre a superfície.

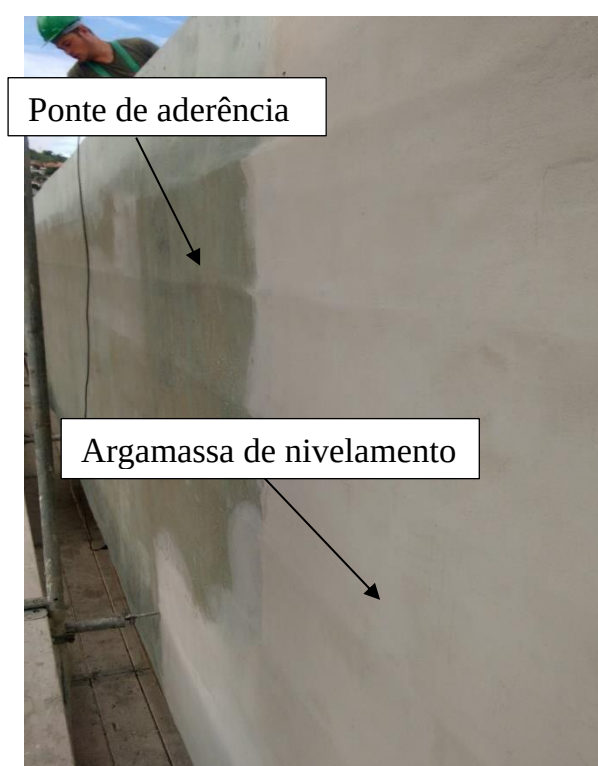
Figura 44. Aplicação de ponte de aderência e argamassa de nivelamento  
(AUTORES, 2017)

nivelamento da superfície aplicando-se uma fina camada de 6mm de espessura de argamassa, que além de proporcionar um perfeito nivelamento, é resistente às intempéries. Todavia, como já havia pintura na fachada, foi necessária a execução de uma ponte de aderência anteriormente à aplicação da argamassa. A Figura 44 ilustra a aplicação da ponte de aderência e a argamassa de regularização.

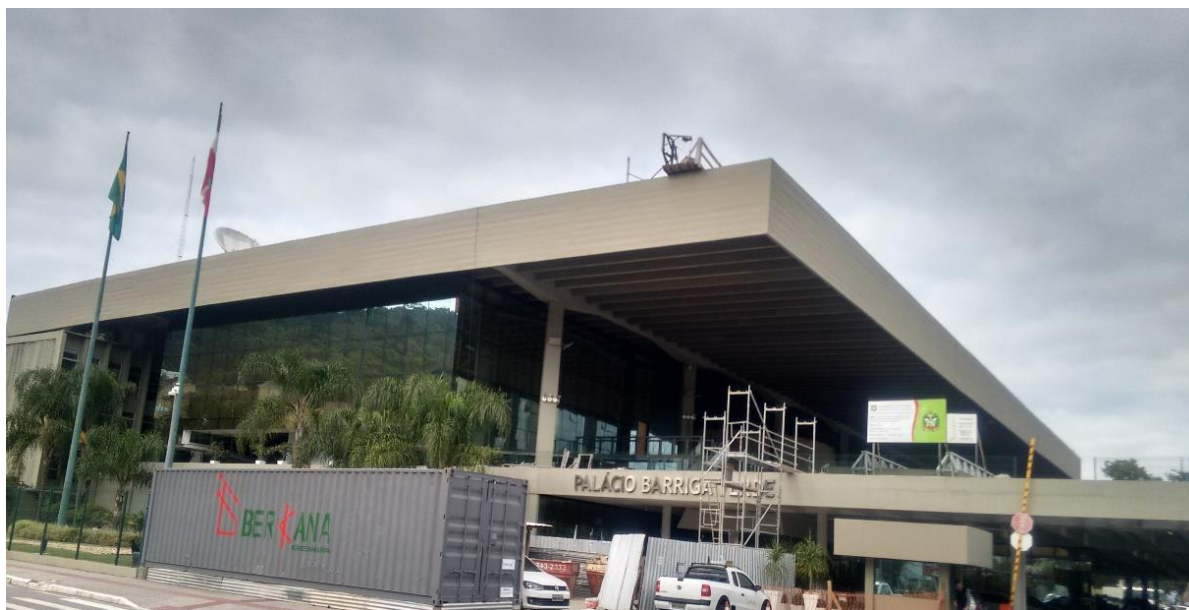
Figura 45. Fachadas nordeste e noroeste após a conclusão da obra (AUTORES, 2017)

Para finalizar a execução da recuperação das platibandas, foi executada a pintura, constituindo de uma demão de selador e três demãos de tinta acrílica. A Figura 45 demonstra as fachadas nordeste e noroeste concluídas.
