**ESTADO DE CONSERVAÇÃO E SEGURANÇA DA  
PONTE SOBRE O RIO TOCANTINS EM PORTO NACIONAL:  
CONFORME ABNT/NBR 9452:2016**

Projeto de pesquisa desenvolvido para apresentação de Trabalho de Conclusão do Curso de Pós-Graduação em Patologia nas Obras Civas para obtenção do grau de especialista.

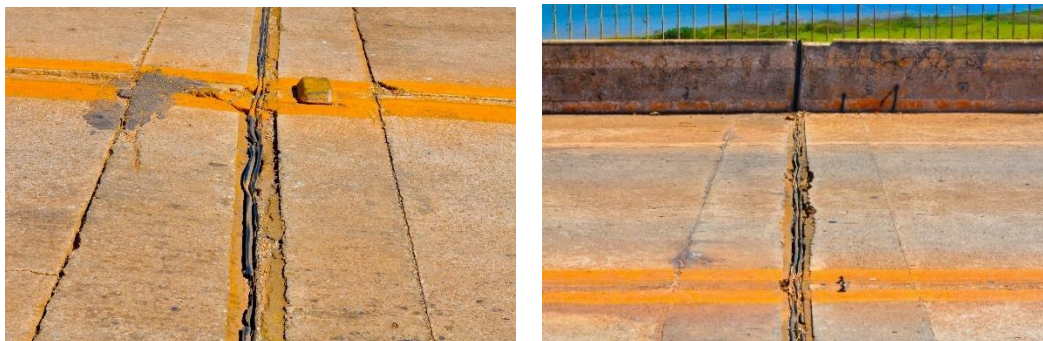
**Figura 10** - Desgastes das Juntas de Movimentação, falta de manutenção

- Desgaste ou ausência do material da junta, originados pelo uso ou por uma má conservação, conforme observado na Figura 10.
- Dimensionamento incorreto das juntas da ponte, não se prevendo adequadamente possíveis expansões ou retrações do concreto;
- Impactos de veículos pesados;

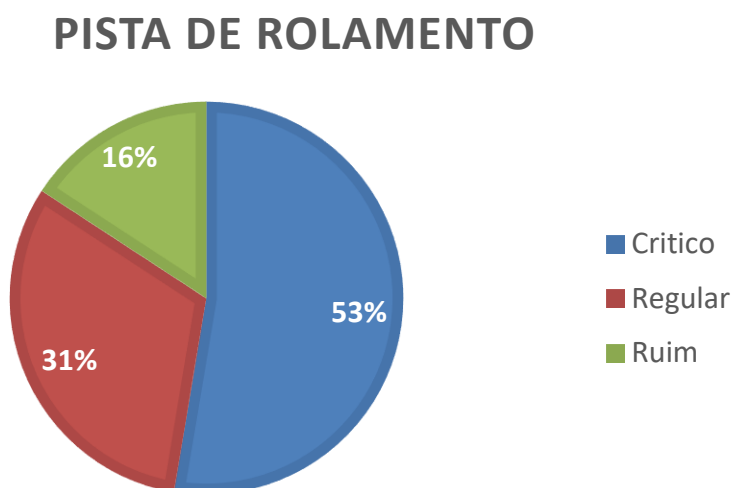
**Gráfico 6** – Estado de conservação da pista de rolamento

De acordo com levantamento feito observou-se que na superestrutura que 16% da pista de rolamento encontra-se em estado ruim de conservação, 31% em estado regular e 53% da pista de rolamento da ponte está em estado crítico de conservação, conforme observa-se no Gráfico 6.

Após análise in loco dos 900m da pista de rolamento, observamos que o seu estado de conservação é crítico, devido a falta de manutenção, pois, grande parte do pavimento da ponte apresenta inúmeros problemas; como fissuras, desnível das placas de concreto.

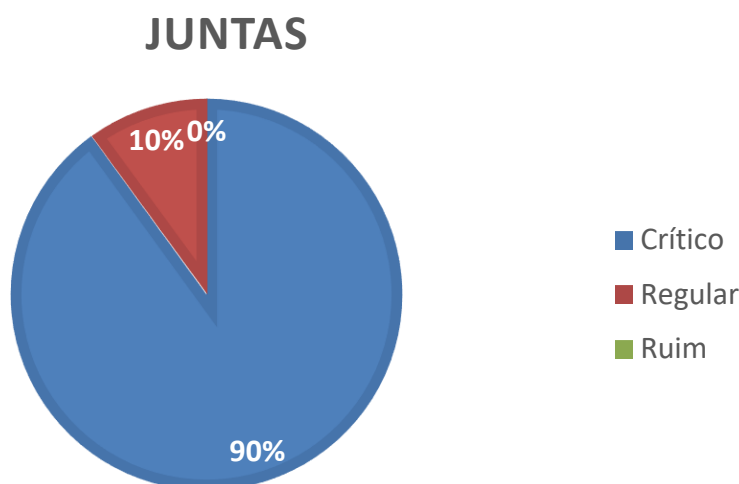
**Gráfico 7** – Estado de conservação das juntas de movimentação

De acordo com levantamento feito observou-se que nas juntas de movimentação que 10% das juntas de movimentação encontra-se em estado regular de conservação, e 90% das juntas de movimentação em estado crítico de conservação, conforme observa-se no Gráfico 7.

No caso das juntas de movimentação e problema também é crítico, pois as juntas não mais têm função estrutural, estão totalmente deterioradas. Este processo de deterioração das juntas de movimentação foi devido falta de manutenção periódica da ponte.

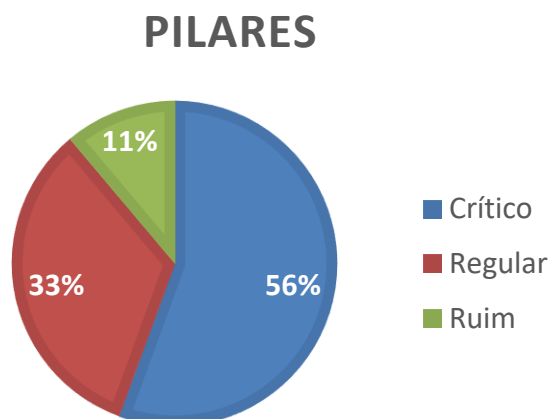
**Gráfico 8** – Estado de conservação dos Pilares da Estrutura.

De acordo com levantamento feito observou-se que na mesoestrutura 11% dos pilares encontra-se em estado ruim de conservação, 33% em estado regular e 56% dos pilares da ponte estão em estado crítico de conservação, conforme observa-se no Gráfico 8.

Após análise in loco dos 9 (nove) pilares, observou-se que o seu estado de conservação é crítico, devido à falta de manutenção, pois grande maioria dos pilares apresentam fissuras, armaduras expostas e corrosão.
