**DETERMINAÇÃO DO ÍNDICE DE CONDIÇÃO DE PAVIMENTO, DE  
ACORDO COM O DNIT, DO PAVIMENTO RÍGIDO DE CONCRETO  
LOCALIZADO NA AVENIDA EUSÉBIO MATOSO – SÃO PAULO/SP**

Trabalho de Conclusão de Curso apresentado ao curso de Pós Graduação em Patologia das Obras Cíveis, Pós-Graduação *lato sensu*, do Instituto IDD como requisito parcial para a obtenção do Grau de Especialista em Patologia nas Obras Cíveis.

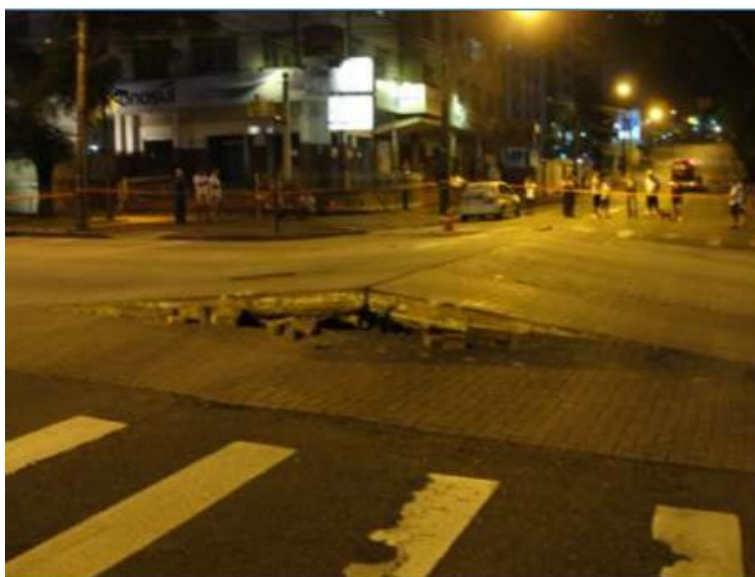
Figura 2 – Ilustração de Alçamento de placas – Fonte: Material de aula Profº:Giublin

De acordo com o DNIT, o alçamento de placas se define por “desnívelamento das placas nas juntas” ou nas fissuras transversais e, eventualmente, na proximidade de canaletas de drenagem ou de intervenções

A falta de manutenção das juntas transversais pode ser um motivo. A perda de produto de selagem, nos vazios de juntas, juntamente com o acumulo de materiais resistentes e incompressível (pedrisco), no intervalo de variação térmica alta, isso impede a expansão da placa, contribuindo para essa ocorrência.

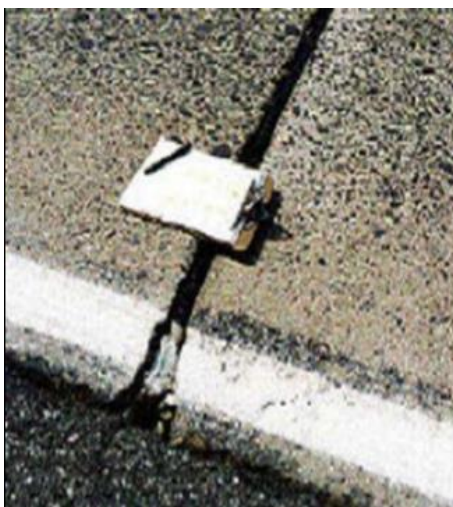
Figura 3 – Ilustração de degrau de junta – Fonte: Material de aula Profº Giublin

A transferência ineficiente de carga pela barra de transferência também pode causar o defeito (Rodrigues, 2008). Uma das funções dos dispositivos de transferências é reduzir o deslocamento vertical relativo. A falha no posicionamento ou dimensionamento de dispositivo de transferência que não atendam a solicitação de carga, o erro de engraxamento, até a utilização de materiais inadequados no isolamento destes. Isso acaba gerando vazios entre o aço e o concreto, resultam em degrau nas juntas. (Felix, 2008, apud Gasparetto)

Além disso, tem também como o motivo a falha de assentamento da fundação por falha de compactação de subleito. Além de drenagem ineficiente ou bombeamento de finos que com o tempo resultam em erosão do subleito. A perda do suporte nesta região se agrava com o tempo de uso, gerando um desnível cada vez maior entre duas placas.

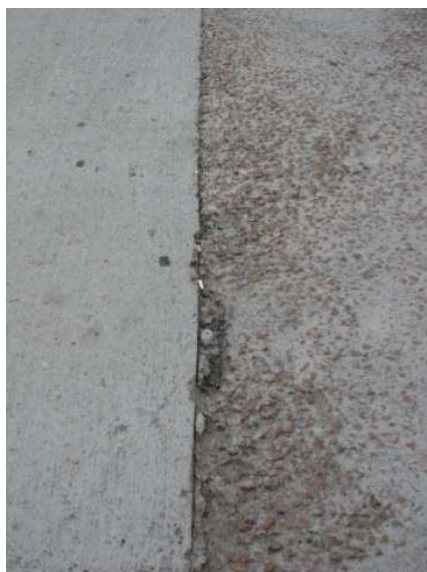
Figura 4 – Ilustração de desgaste superficial –  
Material de aula Profº Giublin

Nas placas de concreto com idade nova, a causa pode ser o concreto com resistência inferior da especificado em projeto. Além disso, pode ser um erro durante a execução, tais como o excesso de vibração durante o adensamento do concreto ou adição excessivo de água, causando a segregação do concreto e a decantação dos agregados graúdos, fazendo ocorrer a afluência da pasta de cimento para superfície (Balbo, 2005).

Como também pode ser motivo de deficiência de cura, ao usar o excesso de água antes da pega de concreto. Com a evaporação de água da pasta, forma-se grande quantidade de vazios, enfraquecendo a resistência do concreto à abrasão, e assim, com o tempo de tráfego, ocorre à perda de material, resultando no desgaste da placa.

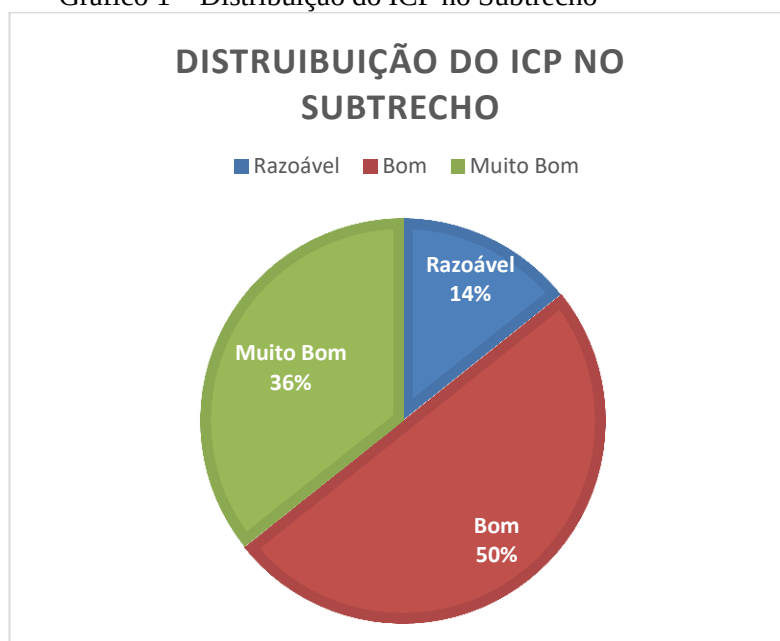
Gráfico 1 – Distribuição do ICP no Subtrecho

Pelo gráfico 1, abaixo, é possível observar que 36% dos subtrechos apresentam conceito “Muito Bom” de acordo com o critério do DNIT, 50% com conceito “Bom” e 14% em situação “Razoável”.

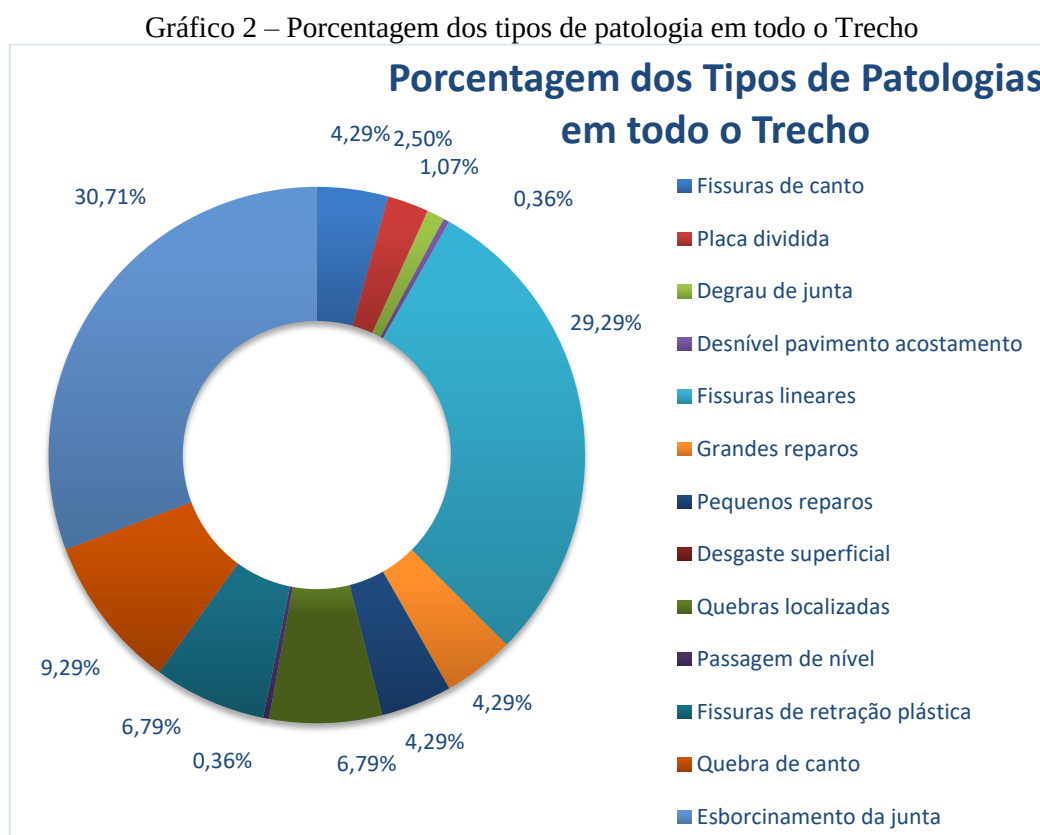
Através do gráfico 2 abaixo, fica evidente que a patologia mais recorrente é o Esborcinamento da Junta, com 30,71% de patologias do total. Também com alto número de patologias se encontra as Fissuras Lineares com 29,29% de patologias. Essa última é de grande importância já que, no cálculo do ICP, se tem grande peso em patologias desse tipo.

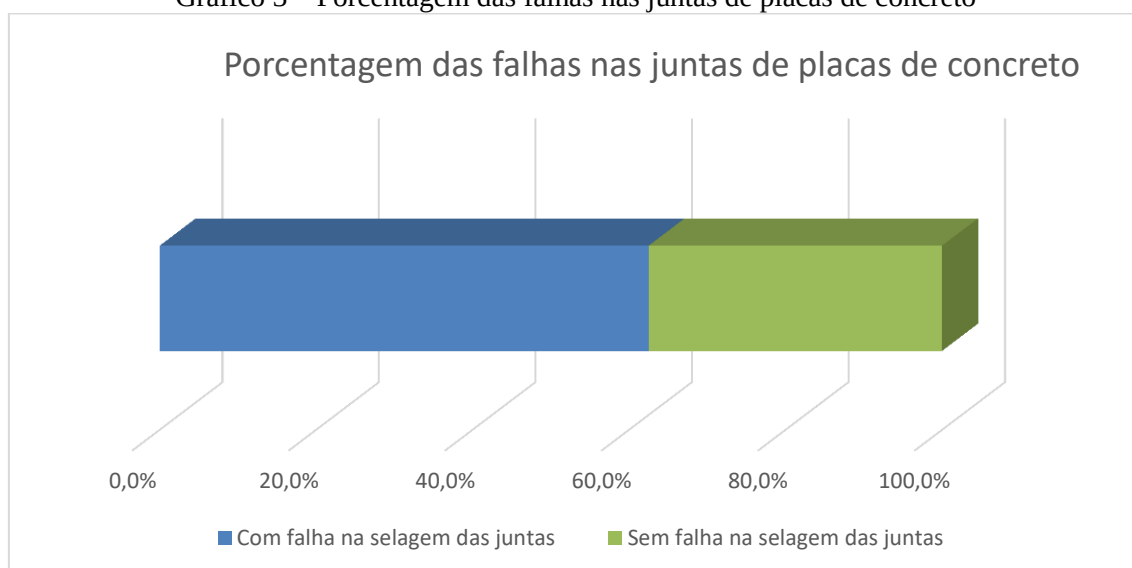
Gráfico 3 – Porcentagem das falhas nas juntas de placas de concreto

Como a norma não exige que se faça uma contagem da quantidade de placas com falha na selagem das juntas, exigindo apenas analisar se existe ou não falha de selagem no subtrecho, assim, não foi apresentado essa manifestação patológica no gráfico 2. No entanto, nessa pesquisa foi feita a contagem das placas que apresentam essa manifestação. Assim, o gráfico 3 apresentado abaixo mostra a quantidade de placas afetadas por esse defeito comparada com o total de placas.
