**ANÁLISE DAS CAUSAS E ORIGENS DE MANIFESTAÇÕES  
PATOLÓGICAS EM UMA EDIFICAÇÃO E COMO REPARÁ-LAS –  
ESTUDO DE CASO**

Trabalho de Conclusão de Curso apresentado ao  
Curso de Pós-Graduação em Engenharia de  
Avaliações e Perícias, Pós-Graduação *lato sensu*,  
do Instituto IDD como requisito parcial para  
obtenção do Grau de Especialista em Engenharia  
de Avaliações e Perícias.

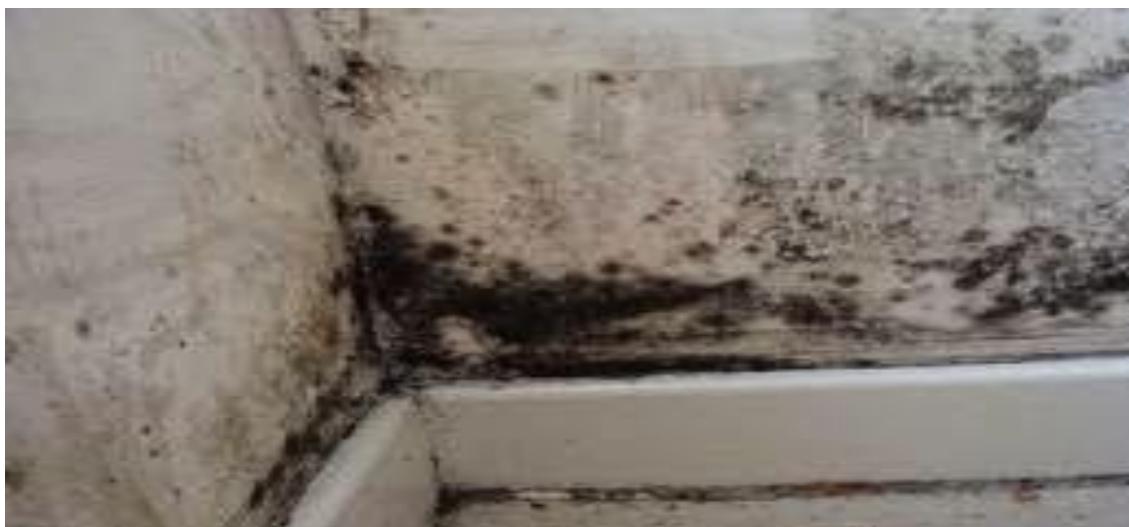
O mofo ou bolor causa alteração estética nos revestimentos de fachada e paredes, criando manchas escuras de umidade, podendo ser na cor preta, marrom ou verde. Além da questão estética, a proliferação de fungos pode trazer problemas respiratórios aos moradores, se tornando um assunto importante para a qualidade dos ambientes internos (SHIRAKAWA, 1995).

Figura 4. Proliferação de fungos (Construtora Vion)

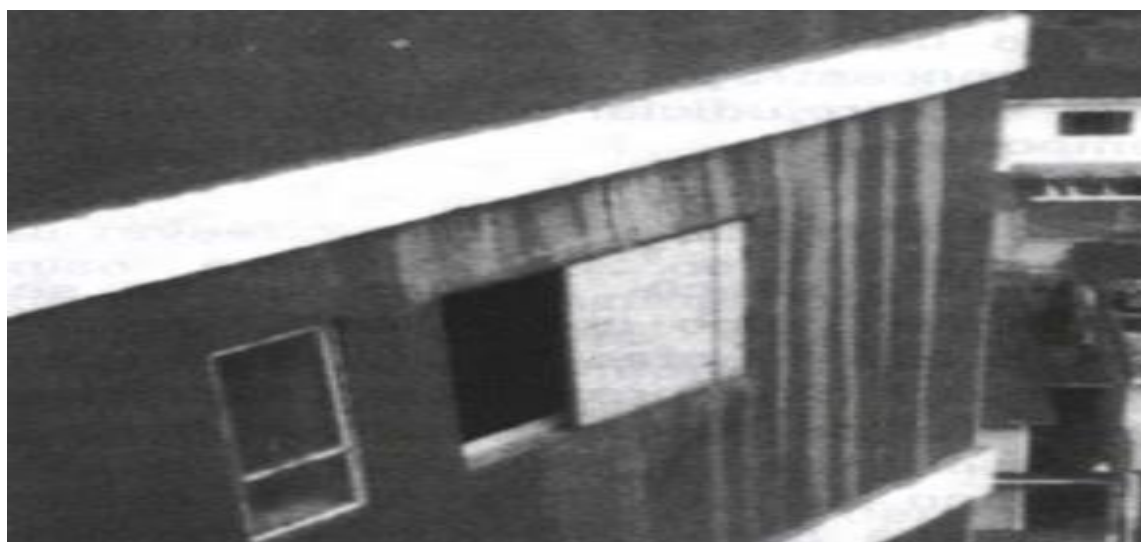
A Figura 5 apresenta a ocorrência de eflorescência na fachada de uma edificação devido à percolação de água.

Figura 5. Eflorescência devido à percolação da água (UEMOTO, 1988)

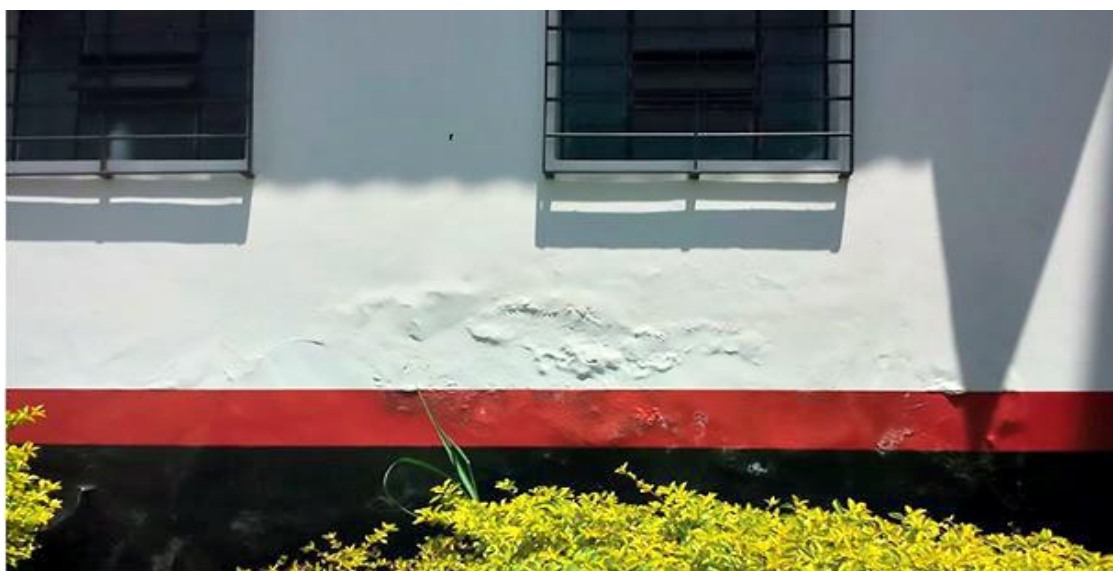
O descolamento com empolamento pode ser causado devido infiltração de umidade e por hidratação retardada do óxido de magnésio da cal que, ao se extinguir depois de aplicada, aumento de volume e se expande (CINCOTTO, 1988).

Figura 6. Descolamento com Empolamento (Caporrino - 2016)

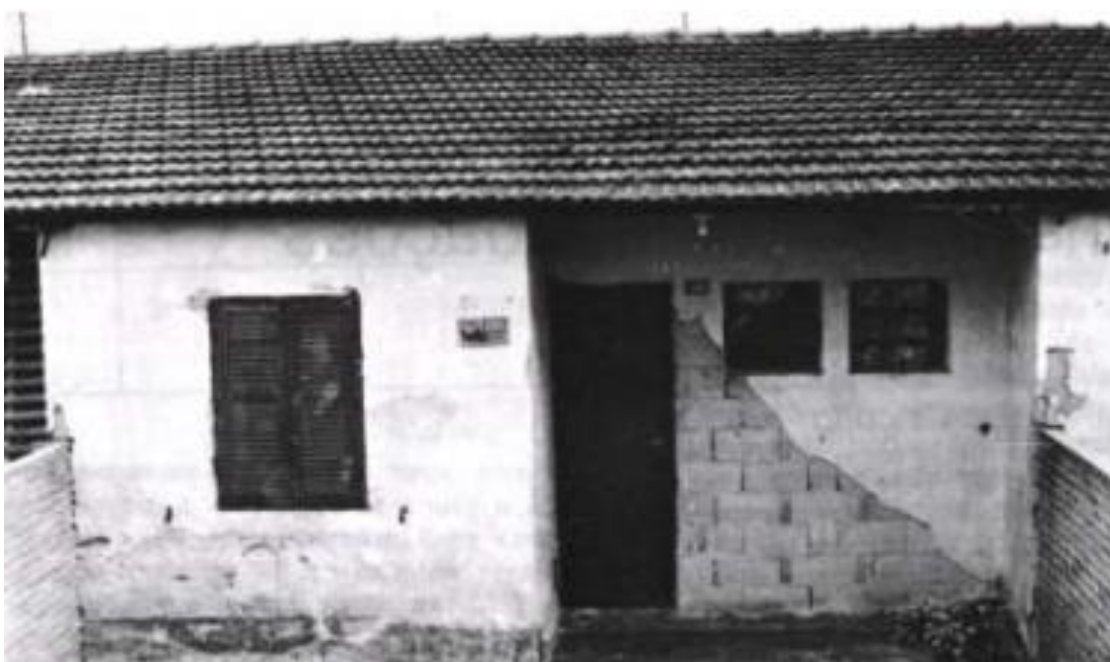
A Figura 7 a seguir ilustra o descolamento em placa por falta de chapisco.

Figura 7. Descolamento em placas (CINCOTTO, 1988)

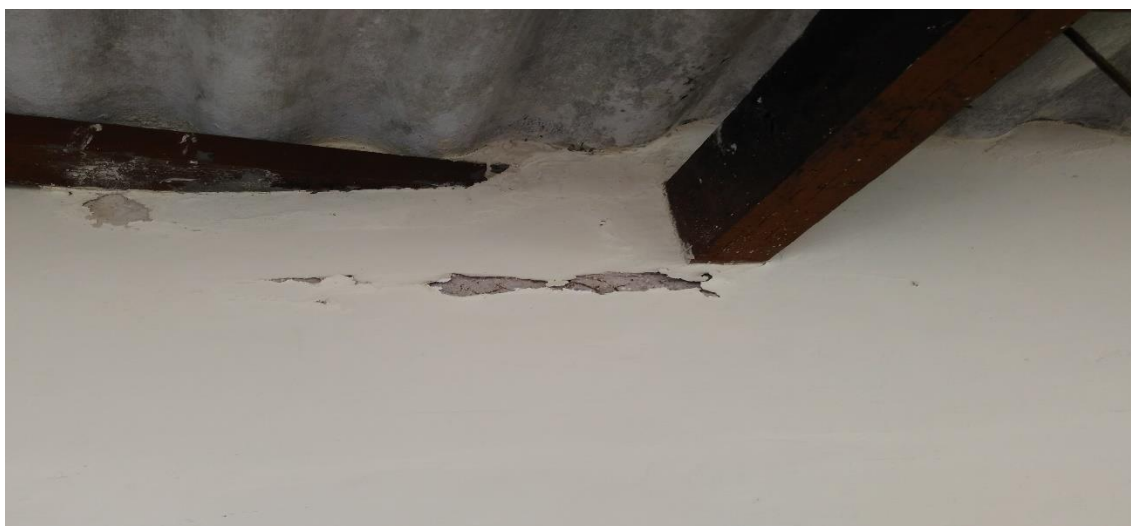
A Figura 8 mostra a ocorrência de descolamento com pulverulência em uma alvenaria.

Figura 8. Descolamento com Pulverulência (O autor, 2017)

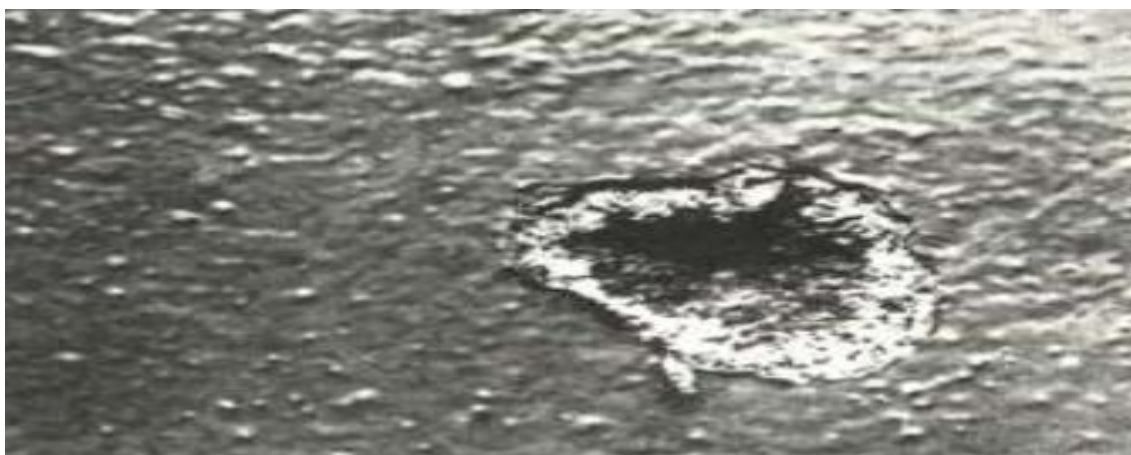
A Figura 9 representa um modelo de vesículas com interior na cor branca em uma alvenaria.

Figura 9. Vesícula no revestimento (THOMAZ, 1989).

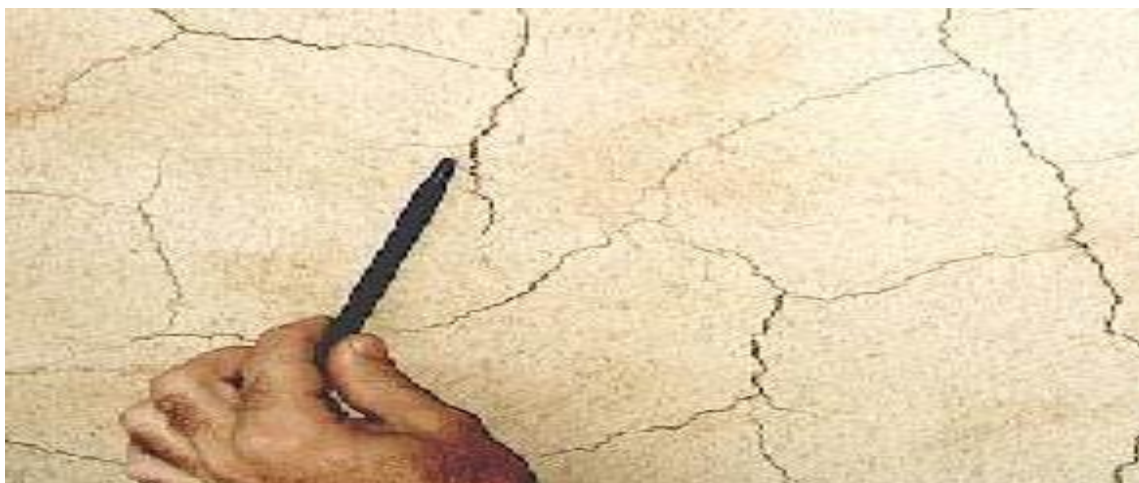
A Figura 10 representa um modelo de fissuras mapeadas em um revestimento argamassado.

Figura 10. Fissuras mapeadas (IBDA, 2017)

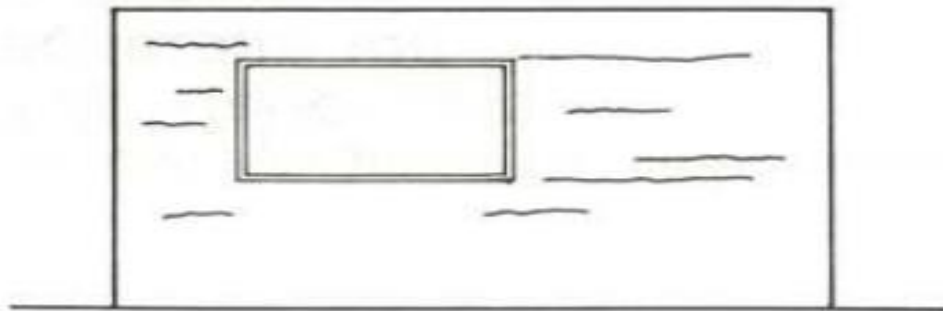
A Figura 11 representa um modelo de fissuras horizontais no revestimento provocado pela expansão da argamassa de assentamento por hidratação retardada do óxido de magnésio da cal.

Figura 11. Fissuras horizontais no revestimento (THOMAZ, 2002)

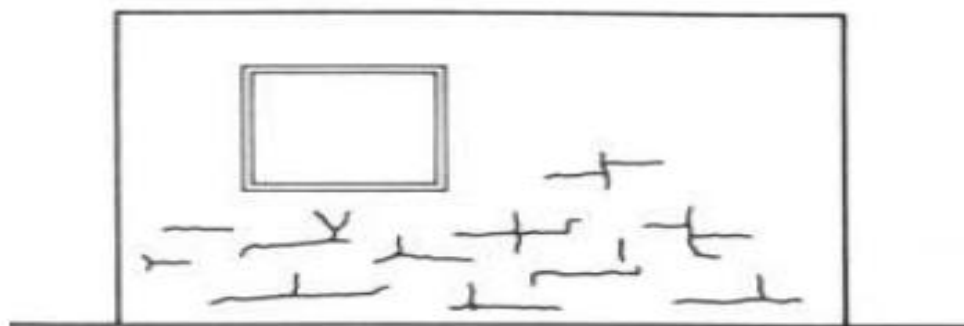
Já a Figura 12 representa um modelo de fissuras horizontais no revestimento provocado pela expansão da argamassa de assentamento por ataque de sulfatos.

Figura 12. Fissuras horizontais no revestimento por ataque de sulfatos (THOMAZ, 2002)

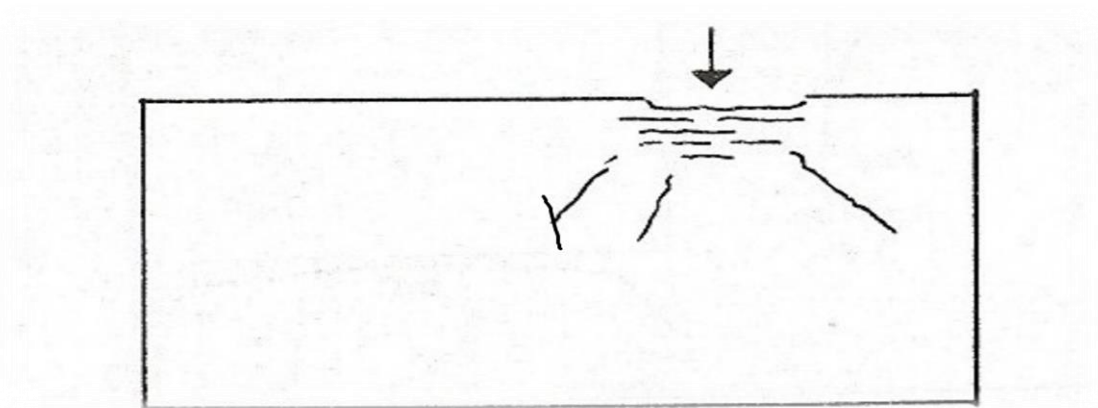
A Figura 13 representa o aparecimento de fissuras inclinadas a partir do ponto de aplicação da sobrecarga.

Figura 13. Fissuras por carga localizada (THOMAZ, 2002)

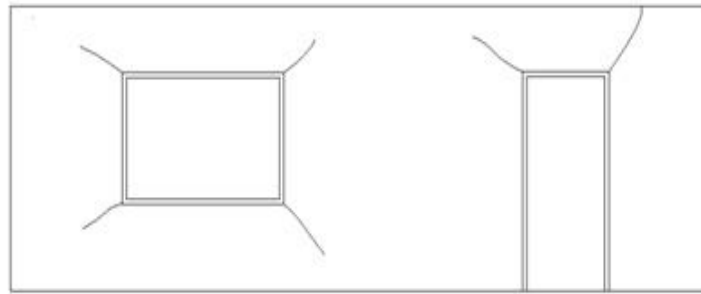
A Figura 14 mostra o aparecimento de fissuras que se desenvolvem a partir dos vértices das aberturas devido à ausência de vergas e contravergas.

Figura 14. Fissuração em parede submetida a sobrecarga (THOMAZ, 2002)

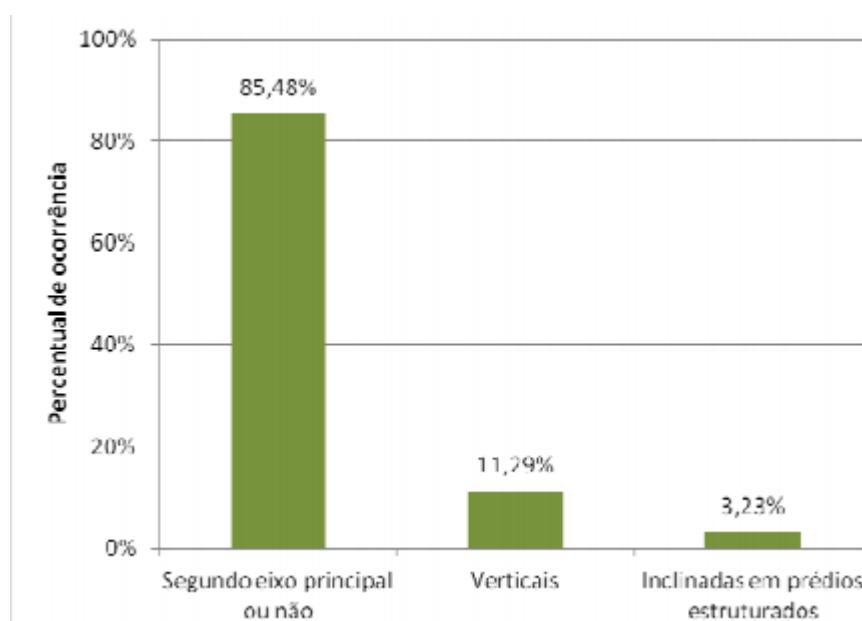
A Figura 15 a seguir ilustra, segundo Magalhães (2004), a distribuição de fissuras causadas por recalque de fundações, de acordo com sua configuração.

Figura 15. Fissuras ocasionadas por alteração do solo (Magalhães, 2004)

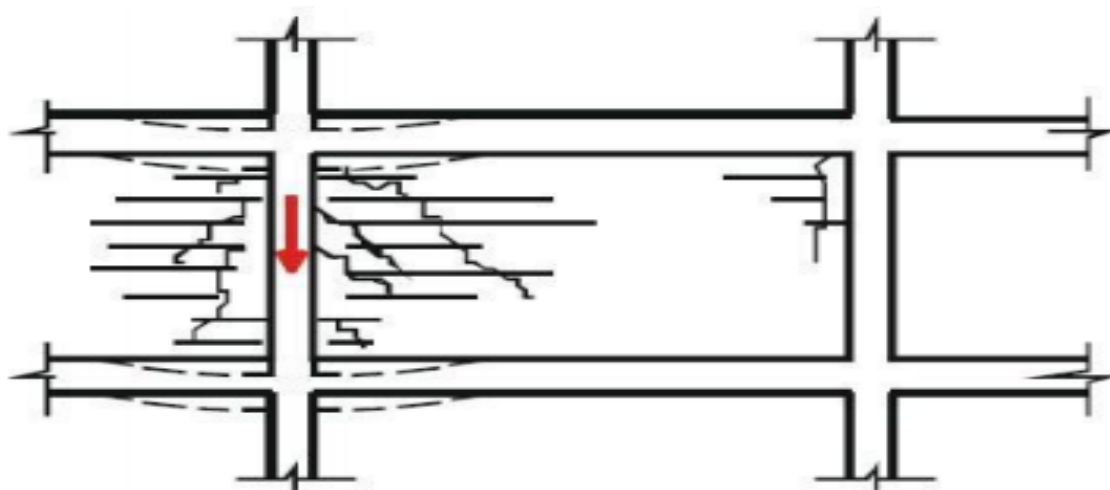
Com relação às fissuras inclinadas em prédios estruturados, Thomaz (2002) menciona que elas ocorrem devido ao recalque diferenciado entre pilares de concreto. Neste caso, as fissuras inclinam-se na direção do pilar que sofreu maior recalque, como mostra a Figura 16.

Figura 16. Fissuras ocasionadas por recalque entre pilares (THOMAZ, 2002)

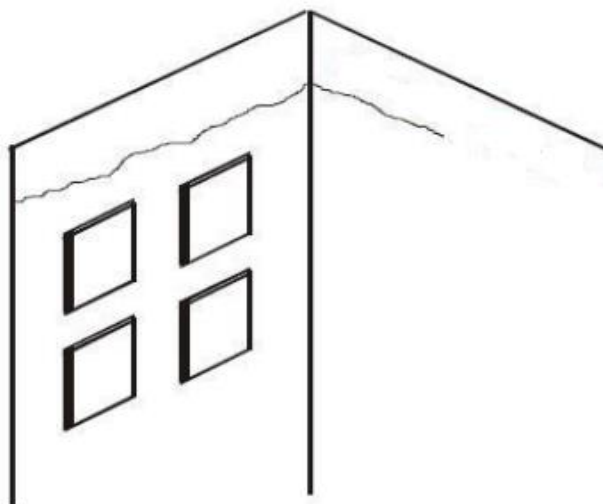
A Figura 17 ilustra uma fissura horizontal, causada devido à grande variação térmica em que as lajes de cobertura são submetidas. Este tipo de fissura ocorre próximo ao topo da parede.

Figura 15. Fissura horizontal provocada pela dilatação da laje de cobertura (DUARTE, 1998)

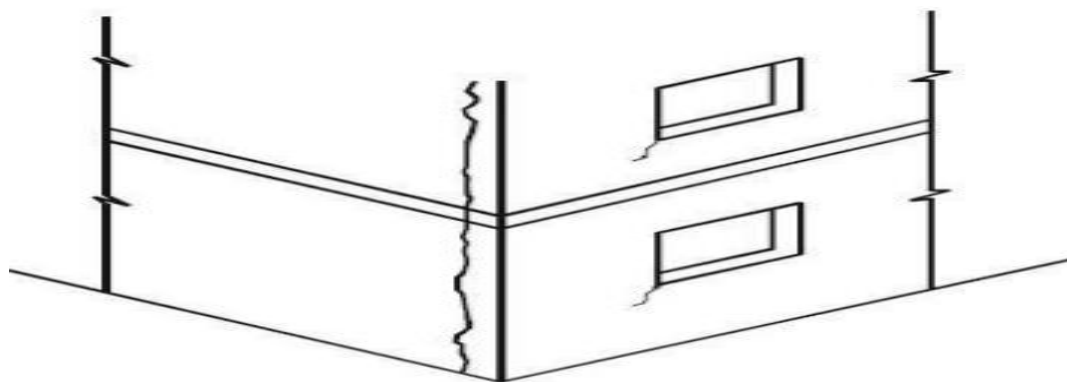
A Figura 18 ilustra uma fissura causada por movimentações higroscópicas devido à expansão dos tijolos cerâmicos.

Figura 16. Fissura vertical por expansão da alvenaria (THOMAZ, 2002)

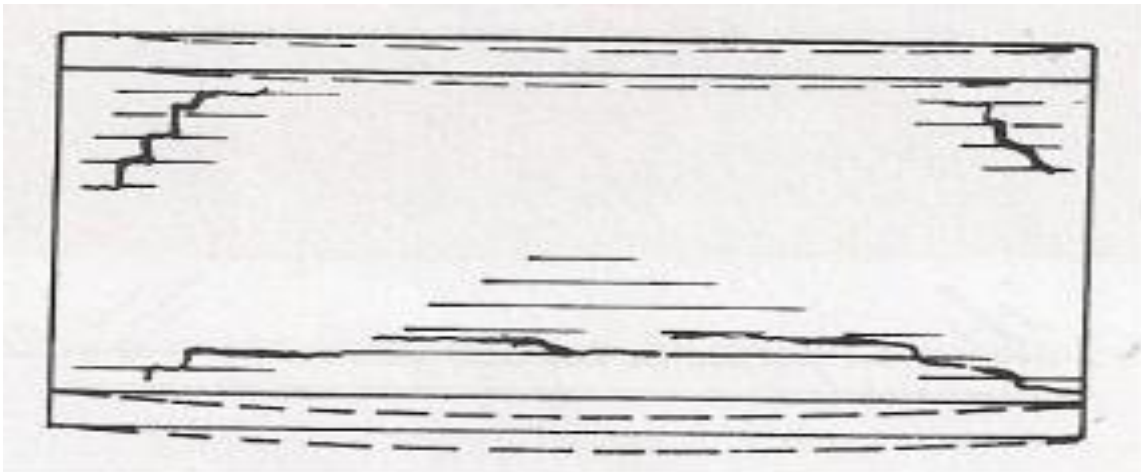
- a) A estrutura de apoio se deforma mais que a estrutura superior. Neste caso, há o surgimento de trincas inclinadas nos cantos superiores na parede, causadas pelo carregamento não uniforme da viga superior sobre o painel. Na parte inferior da parede pode ser vista uma trinca horizontal, e nos casos em que a parede tiver um comprimento maior

que altura, essa trinta ganha um efeito de arco. Este caso está ilustrado na Figura 19 abaixo.

Figura 17. Deformação do suporte maior que da viga superior (FERREIRA, 2012)

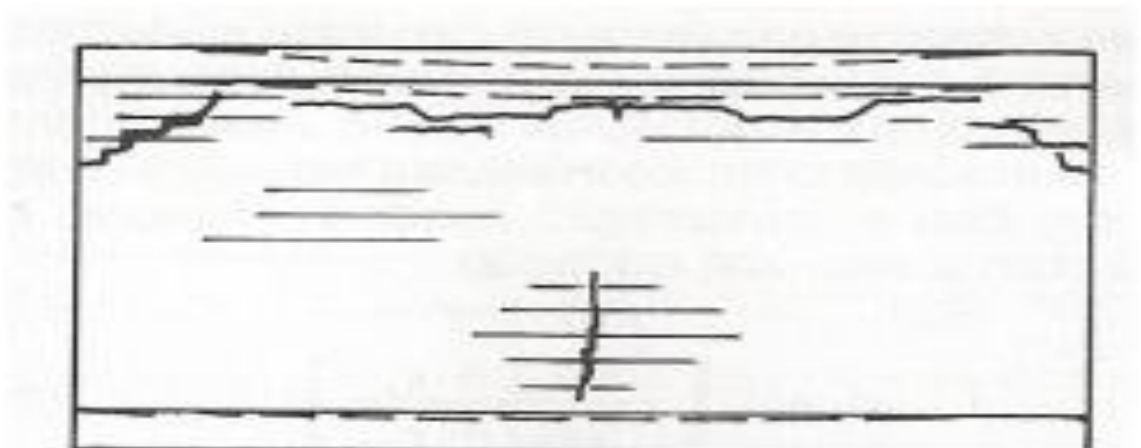
- b) A estrutura superior se deforma mais que a estrutura de apoio, o que causa a ruptura da alvenaria por compressão excessiva.

A Figura 20 ilustra como as fissuras se apresentam, de modo geral, neste tipo de situação.

Figura 18. Deformação do suporte menor que da viga superior (FERREIRA, 2012)

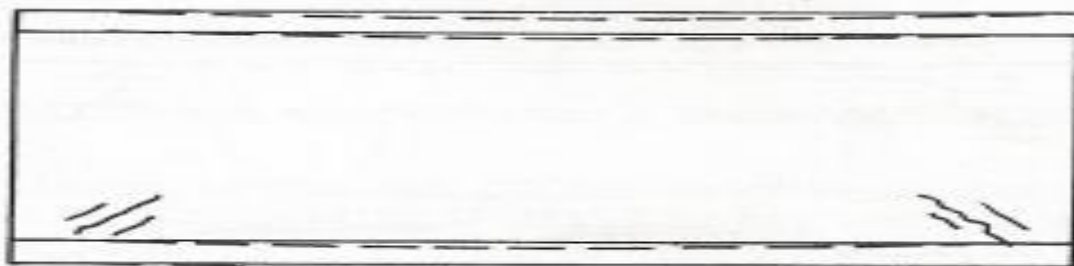
- c) Quando a alvenaria é submetida à mesma deformação tanto na estrutura de apoio como na viga superior, ocorre tensão por cisalhamento. As fissuras propagam-se a  $45^\circ$  a partir dos vértices inferiores, conforme mostra a Figura 21.

Figura 19. Deformação do suporte e viga superior igual (FERREIRA, 2012)

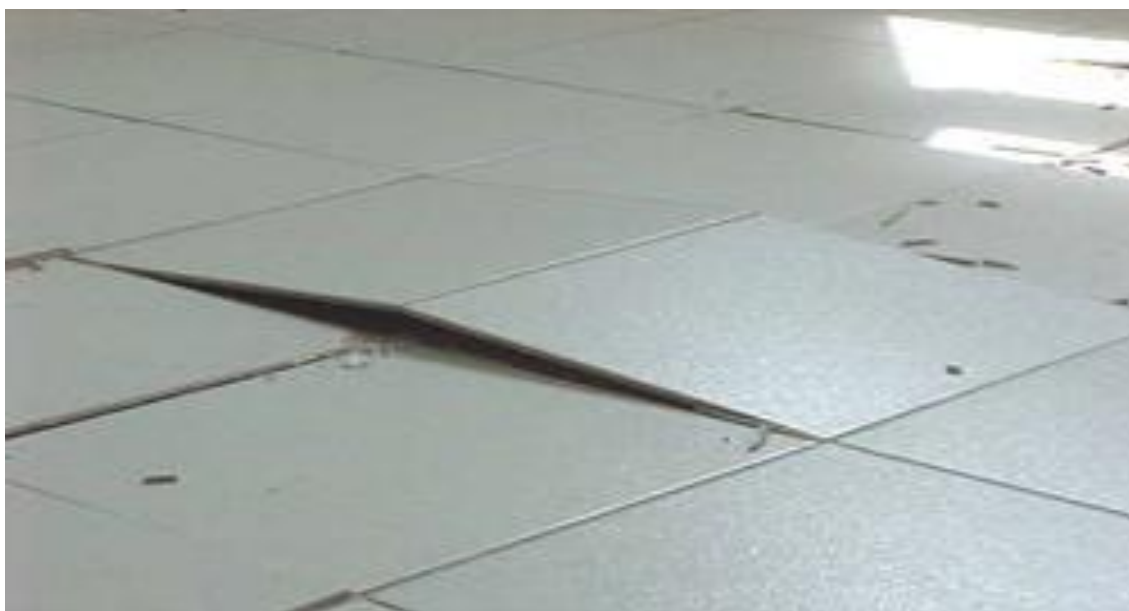
Dilatação e retração das placas cerâmicas ocorre quando há variação de temperatura ou de umidade, gerando um estado de tensões internas que, se ultrapassarem o limite da resistência da placa, provocam trincas e fissuras. Quando essas tensões ultrapassam o limite de resistência da camada de esmalte ocorre o gretamento (CAMPANTE e BAÍA; 2003).

A Figura 28 mostra um exemplo de piso cerâmico que sofreu dilatação devido ao aumento de temperatura no ambiente.

Figura 26. Dilatação térmica em piso cerâmico (UNAMA, 2009)

A principal técnica de recuperação para esse tipo de manifestação patológica é o assentamento de juntas de movimentação, que são detalhes construtivos que permitem a adequada transferência de carga entre placas contíguas, mantendo a planicidade além de garantir as movimentações de retração e dilatação do concreto, podendo assegurar a qualidade do piso e o conforto de rolamento (HELENE e PEREIRA, 2007).

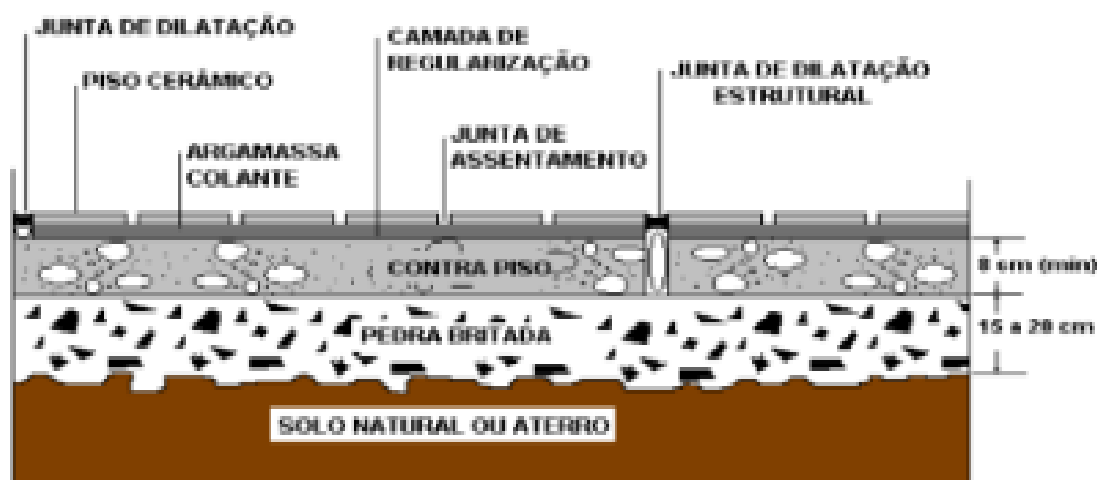
A Figura 29 detalha um exemplo de como devem ser aplicadas as juntas de movimentação nos pisos.

Figura 27. Aplicação das juntas de movimentação (UNAMA, 2009)

Juntas de movimentação não têm sido muito utilizadas no Brasil. Ainda assim, sabe-se que o material utilizado na sua execução tem vida útil média de cinco anos, devendo ser revisados e, se necessário, trocados após esse período (BARROS,1997).

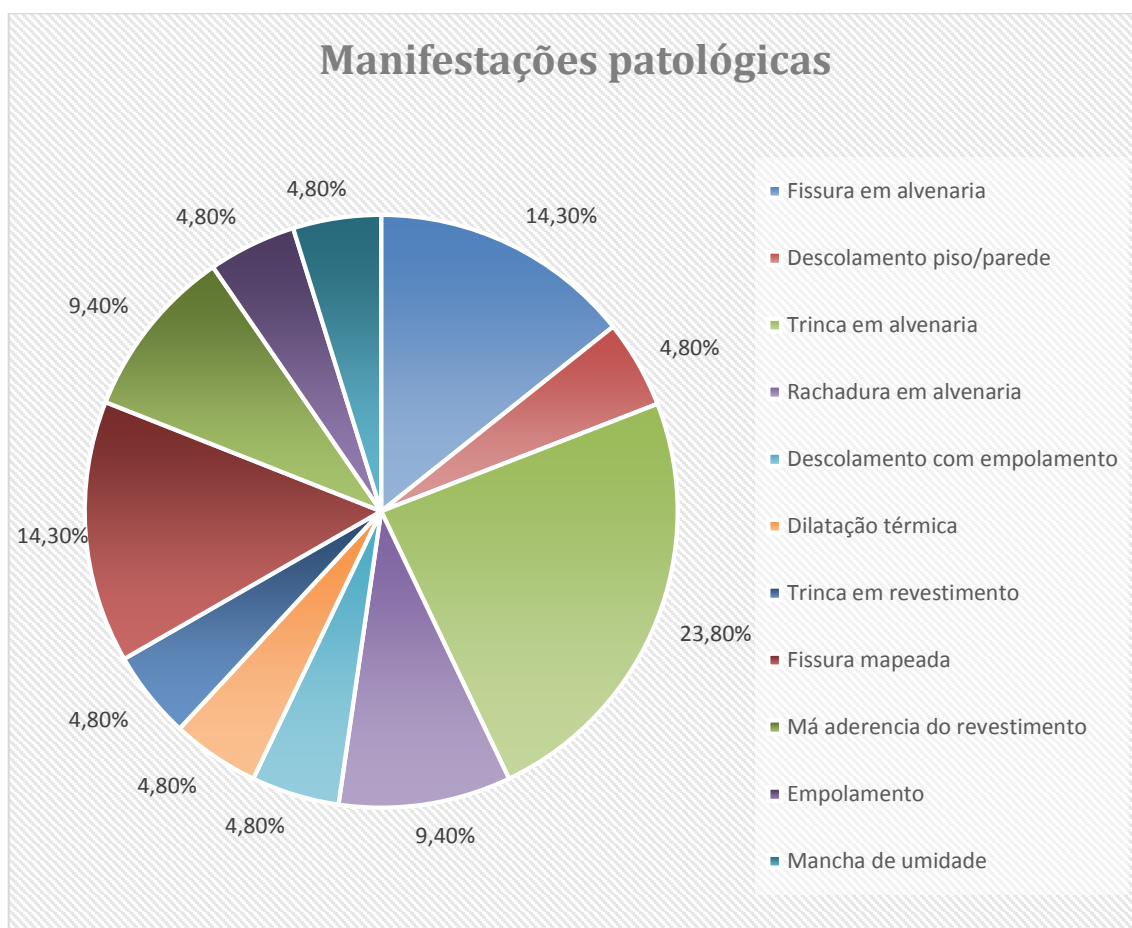
Gráfico 1 – Frequência das manifestações presentes na edificação (O autor, 2017)

De acordo com o gráfico apresentado após uma análise minuciosa de cada ocorrência de manifestações patológicas pode-se detectar 11 tipos de anomalias distintas em todo o imóvel, sendo as maiores ocorrências as trincas em alvenarias, as fissuras mapeadas, e as fissuras em alvenarias nos ambientes; e as menos ocorrentes são os descolamentos piso/parede e a dilatação térmica em pisos e revestimentos.
