**ANÁLISE DAS ETAPAS DE RECUPERAÇÃO E  
IMPERMEABILIZAÇÃO DO TEATRO L'OCCITANE EM TRANCOSO**

Trabalho de Conclusão de Curso apresentado ao curso de Pós Graduação em Patologia das Obras Cíveis, Pós-Graduação lato sensu, do Instituto IDD como requisito parcial para a obtenção do Grau de Especialista em Patologia nas Obras Cíveis.

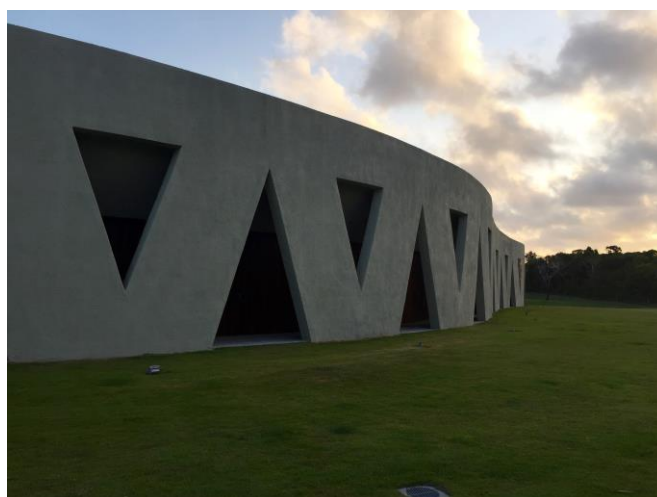
Figura 25: Vista da fachada principal (Facilities) com etapa de aplicação de hidrofugante elástico – Fonte: Arquivos de obra do Teatro L Occitane.

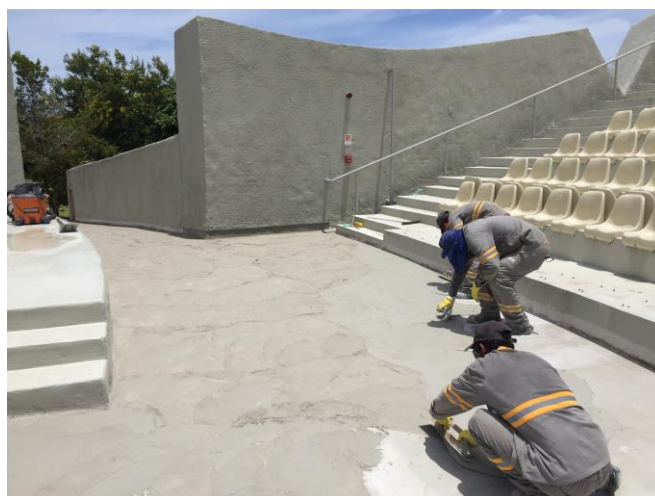
Figura 29: Vista da área de circulação com aplicação de barreira temporária ao vapor – Fonte: Arquivos de obra do Teatro L Occitane.

d- Quarta etapa: Tendo em vista o diagnóstico realizado pelo projeto de impermeabilização sobre as falhas de execução de revestimento aplicado anteriormente, condições do substrato e climáticas inadequadas que poderiam não ser favoráveis a evaporação de água acumulada na laje, foi proposto conforme a figura 28 a aplicação de camada de barreira temporária ao vapor de maneira a permitir a completa polimerização das camadas subsequentes, esse material é tixotropico, á base de resina epóxi e cimento, sem solventes, fornecido em três componentes, possui excelente proteção em ambientes agressivos, boa resistência química, impermeável a líquidos e permeável ao vapor d'água, boa resistência a abrasão, possui resistência ao ataque de sulfatos, o consumo proposto foi de  $6 \text{ kg/m}^2$  gerando uma espessura de aproximadamente 3 mm. A medição da umidade limite tolerada pelo produto impermeabilizante foi realizada pelo equipamento medidor tramex, conforme a figura 29.

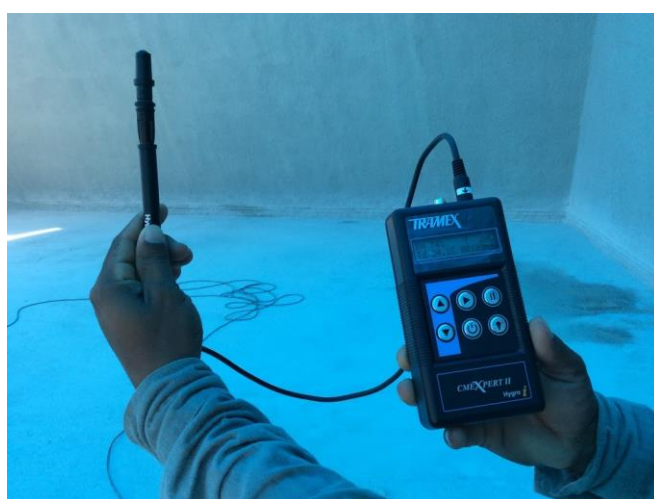
Figura 30: Verificação de umidade do substrato e ponto de orvalho para aplicação – Fonte: Arquivos de obra do Teatro L Occitane.

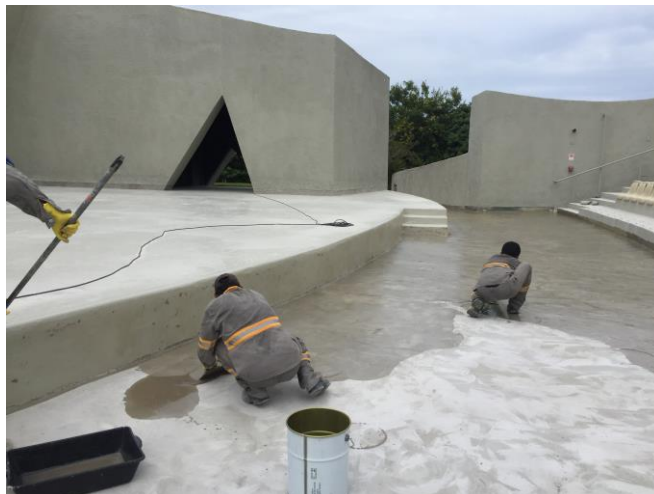
Figura 31: Vista da área de circulação com aplicação de primer de aderência ao sistema – Fonte: Arquivos de obra do Teatro L Occitane.

e- Quinta etapa: Aplicação de camada intermediária de ancoragem com resina epóxi de baixa viscosidade, 100% sólidos, com consumo mínimo de  $0,3 \text{ kg/m}^2$ , que é um material com de base epóxi, bicomponente, possui baixa viscosidade, boa capacidade de penetração e elevada resistência a aderência, com

aspersão de areia de quartzo com granulometria controlada entre 0,180 e 0,300 mm e consumo aproximado de 4kg/m<sup>2</sup>, conforme figura 30.

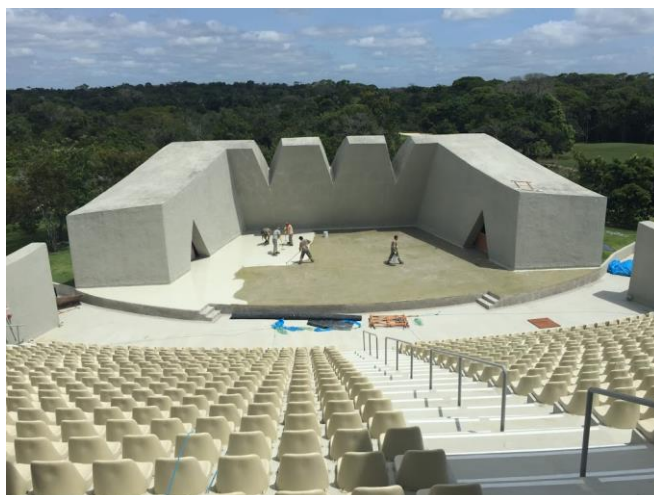
Figura 32: Vista da área do palco A com aplicação de camada impermeabilizante – Fonte: Arquivos de obra do Teatro L Occitane.

f- Sexta etapa: Aplicação de camada impermeabilizante com revestimento flexível à base de resina de poliuretano aromática, autonivelante, 100% sólidos (isento de solventes), com propriedades de ponteio de fissuras, boa resistência química, mecânica e à abrasão, com espessura de 4mm e consumo de aproximadamente 6kg/m<sup>2</sup>, é recomendável, tanto quanto possível, que as atividades de aplicação do revestimento autonivelante de poliuretano sejam realizadas em período do dia com temperatura ambiente decedente, de maneira a evitar a formação de bolhas, desse evitar também muitas passadas do rolo palitado no mesmo local, sob risco de marcar o revestimento, conforme figura 31.

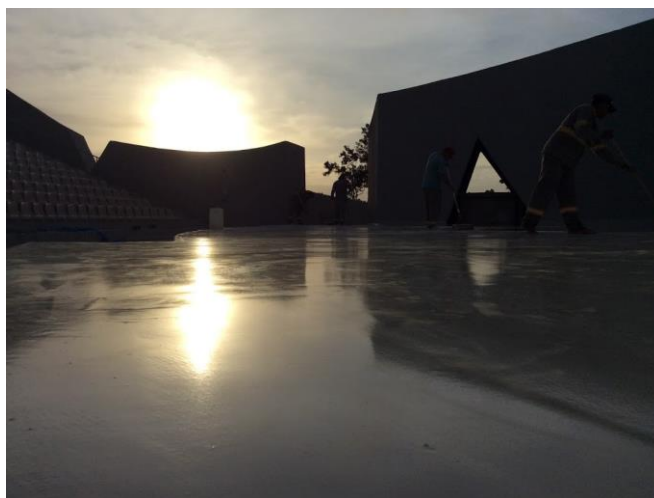
Figura 33: Vista da área do palco A com aplicação de camada impermeabilizante final – Fonte: Arquivos de obra do Teatro L Occitane.

g- Sétima etapa: Aplicação de camada de pintura de acabamento e selagem superficial com revestimento elástico à base de resina de poliuretano alifática, 100% sólidos, com propriedades de ponteio de fissuras, boa resistência química, mecânica e à abrasão, possui boa estabilidade aos raios UV, aplicada em 2 demãos, com consumo mínimo de  $0,9 \text{ kg/m}^2$  e acabamento antiderrapante, conforme figura 32.

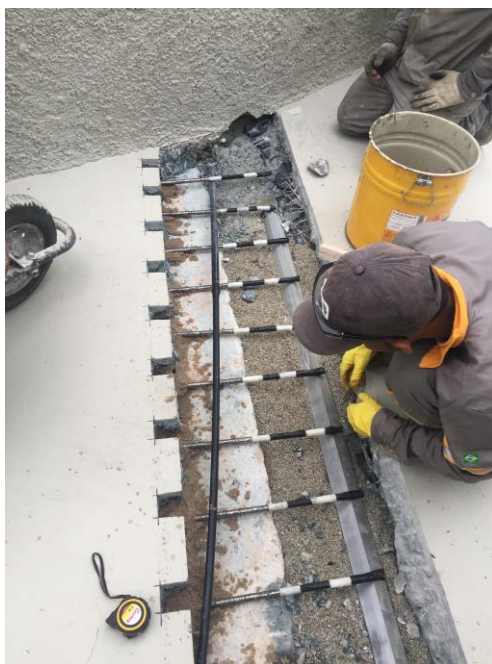
Figura 36: Junta de dilatação com barra de transferência – Fonte: Arquivos de obra do Teatro L Occitane.

delimitação da área com fator de forma do selante elástico de base de poliuretano á ser aplicado, para execução do reforço de borda foi proposto a aplicação de Grout estrutural à base de resinas cimentícias modificadas, autonivelante, adequado para bases de trilhos e equipamentos pesados com cargas cíclicas elevadas, indicado para grauteamento de equipamentos com fortes vibrações e impactos com alta resistência à compressão e alta fluidez.

Após esta etapa as bordas da junta de dilatação, foram limpas para receber o primer promotor de aderência, recomendado para melhorar a aderência entre substrato e selantes à base de poliuretano, á seguir foi aplicado selante de poliuretano, monocomponente, de alta resistência química e mecânica, como acabamento foi aplicado o sistema de impermeabilização conforme descrito em item 3.4.2 impermeabilização de piso. A técnica de reparo e reforço das juntas de dilatação é apresentado na figura 35.

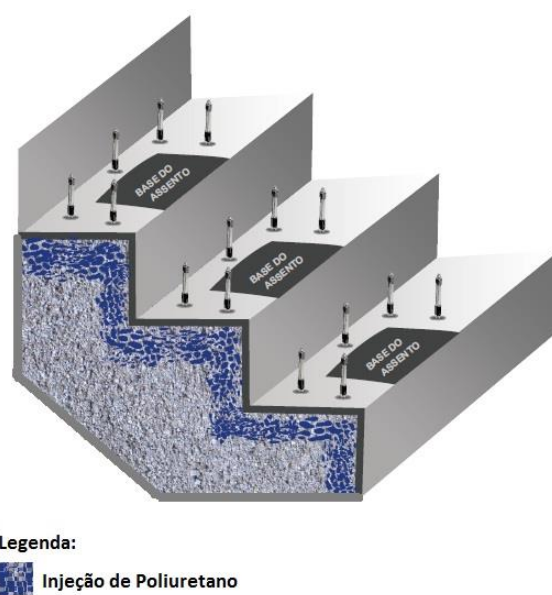
Figura 37: Ilustração de método executivo de injeção de poliuretano em arquibancada A – Fonte: Arquivos de obra do Teatro L Occitane.

A primeira aplicação foi feita com água para que ao injetar o poliuretano que (que é uma resina de poliuretano, de baixa viscosidade, reação rápida e livre de solventes que em reage com a água formando uma espuma flexível e densa com uma fina estrutura celular) houvesse a expansão do material e após o tempo recomendado pelo fabricante.

Foi injetado o gel de poliuretano (que é uma resina de poliuretano para injeção de baixa viscosidade e livre de solventes, em contato com a água forma uma estrutura de células fechadas e impermeáveis, flexível e elástica) que tem como objetivando fechar os poros da espuma e não permitir a passagem de água, após finalização destas etapas foi feito o tamponamento do local com resina epóxi evitando que o produto injetado venha a percolar por fora da junção de forma a garantir que 100% do produto estejam aderidos ao substrato em toda a extensão linear e profundidade. A técnica de injeção nas arquibancadas estão ilustradas nas figuras 36, 37 e 38.

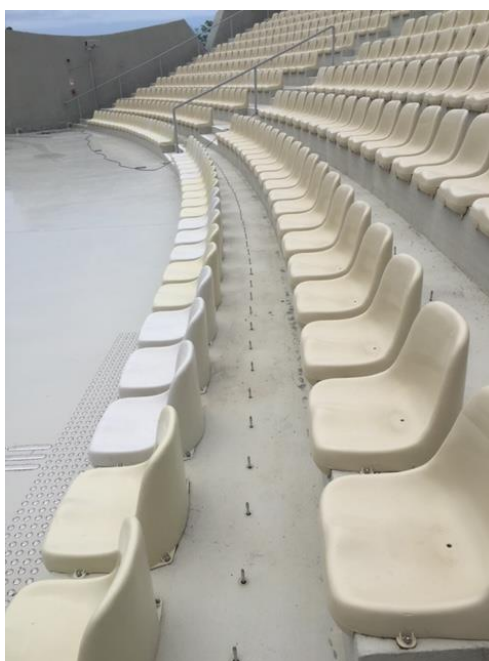
Figura 39: Vista da arquibancada com posicionamento de bicos injetores —  
Fonte: Arquivos de obra do Teatro L Occitane.
