**ANALISE DE DEGRADAÇÃO DE PASSARELAS DE CONCRETO  
LOCALIZADAS AO LONGO DAS VIAS FÉRREAS EM DIFERENTES  
ZONAS DA REGIÃO METROPOLITANA DE SÃO PAULO**

Trabalho de Conclusão de Curso apresentado ao curso de Pós-Graduação em Patologia nas Obras Cíveis, Pós-Graduação *lato sensu*, do Instituto IDD como requisito parcial para a obtenção do Grau de Especialista em Patologia nas Obras Cíveis.

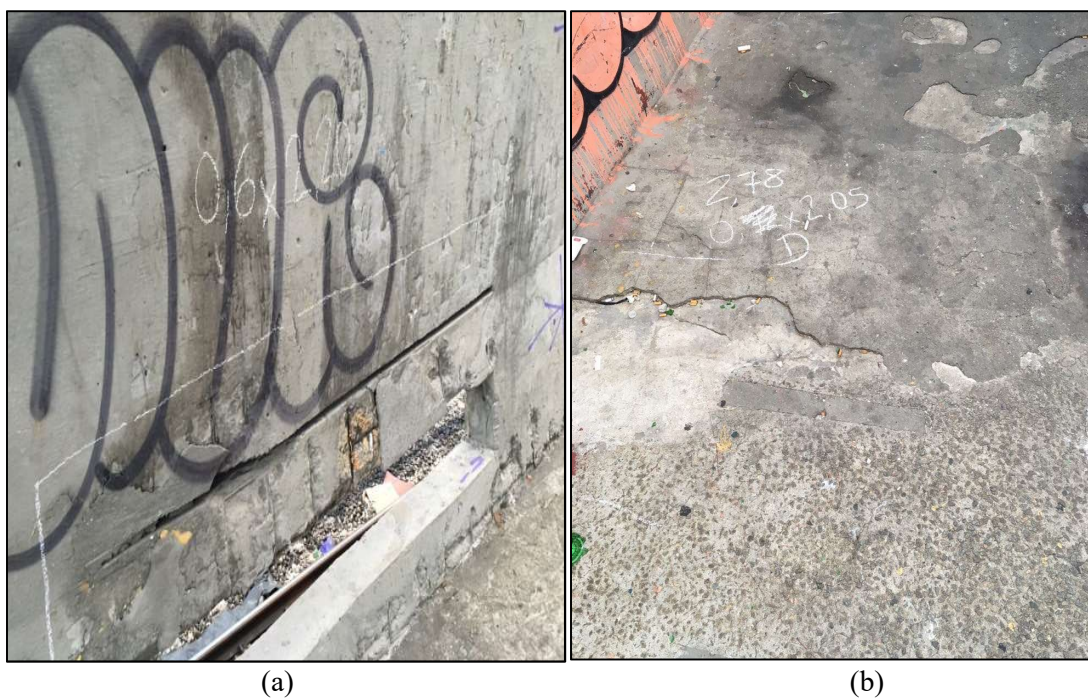
**Fotografia 24:** Manifestação Patológica

- (a) corrosão da armadura no guarda-corpo do acesso;
- (b) deslocamento no piso do tabuleiro.

As manifestações patológicas verificadas durante a inspeção desta passarela foram a corrosão de armadura nos guarda-corpos do acesso e do tabuleiro e no piso do tabuleiro, deslocamentos no piso do acesso e do tabuleiro, bem como, fissuração no piso do acesso e do tabuleiro.

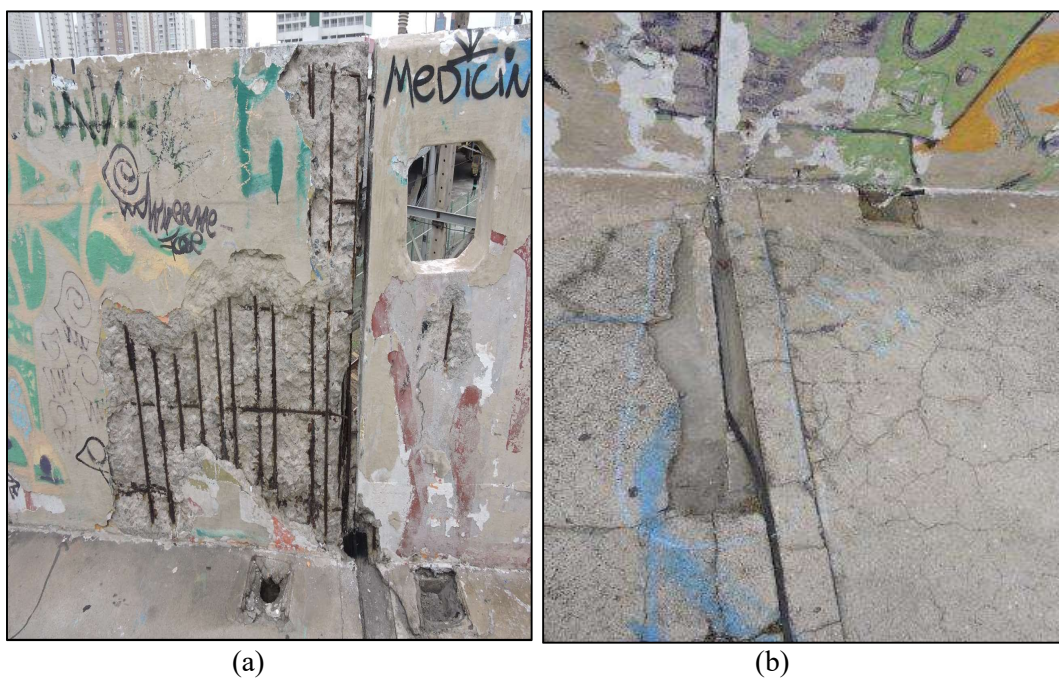
**Fotografia 28:** Manifestação Patológica  
(a) corrosão da armadura no guarda-corpo do tabuleiro;  
(b) deslocamento no piso do tabuleiro.

As anomalias encontradas no levantamento de campo da passarela 7 foram a corrosão de armadura nos guarda-corpos do acesso e do tabuleiro, deslocamentos no piso do tabuleiro e ainda, fissuração do guarda-corpo do acesso.

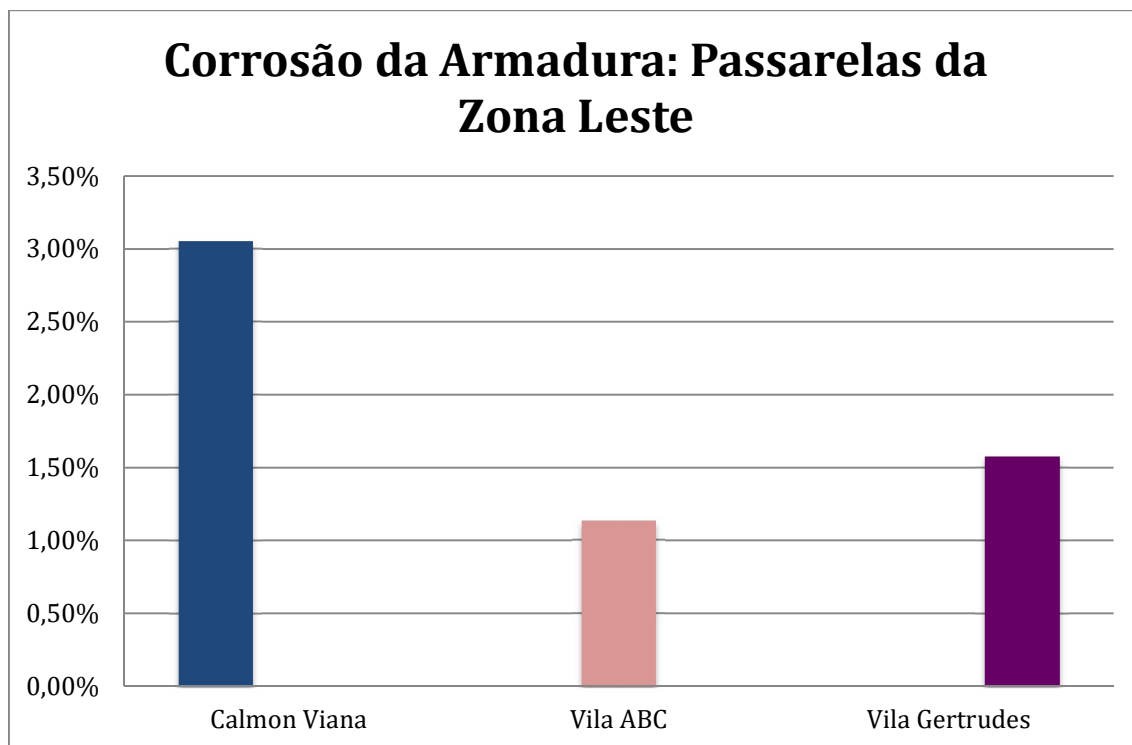
Gráfico 1. Grau de Corrosão da Armadura das Passarelas da Zona Leste

Como é possível notar no Gráfico 1, a Passarela Calmon Viana apresentou o maior índice de corrosão (3,05%), sendo quase duas vezes maior do que a segunda colocada, a Passarela Vila Gertrudes, com 1,57%. Já a Passarela Vila ABC ficou com 1,13%, valor próximo à esta última.

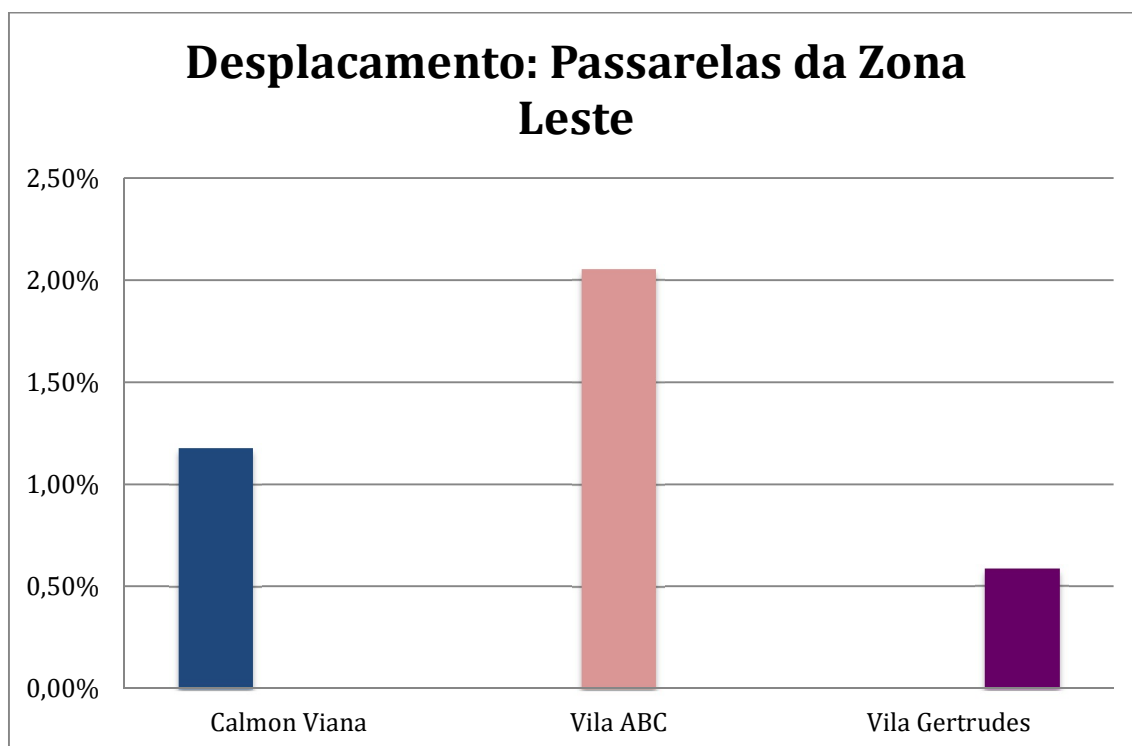
Gráfico 2. Grau de Deslocamento do Concreto nas Passarelas da Zona Leste

A partir de uma breve análise entre os valores obtidos em cada passarela, nota-se que os valores seguem uma projeção geométrica de razão 2, aproximadamente. Sendo a Passarela Vila ABC com o maior índice de deslocamento (2,05%) e a Passarela Vila Gertrudes com o menor, 0,58%, nesse caso a diferença entre eles passa a ser na ordem de aproximadamente 3,50 (Tabela 4).

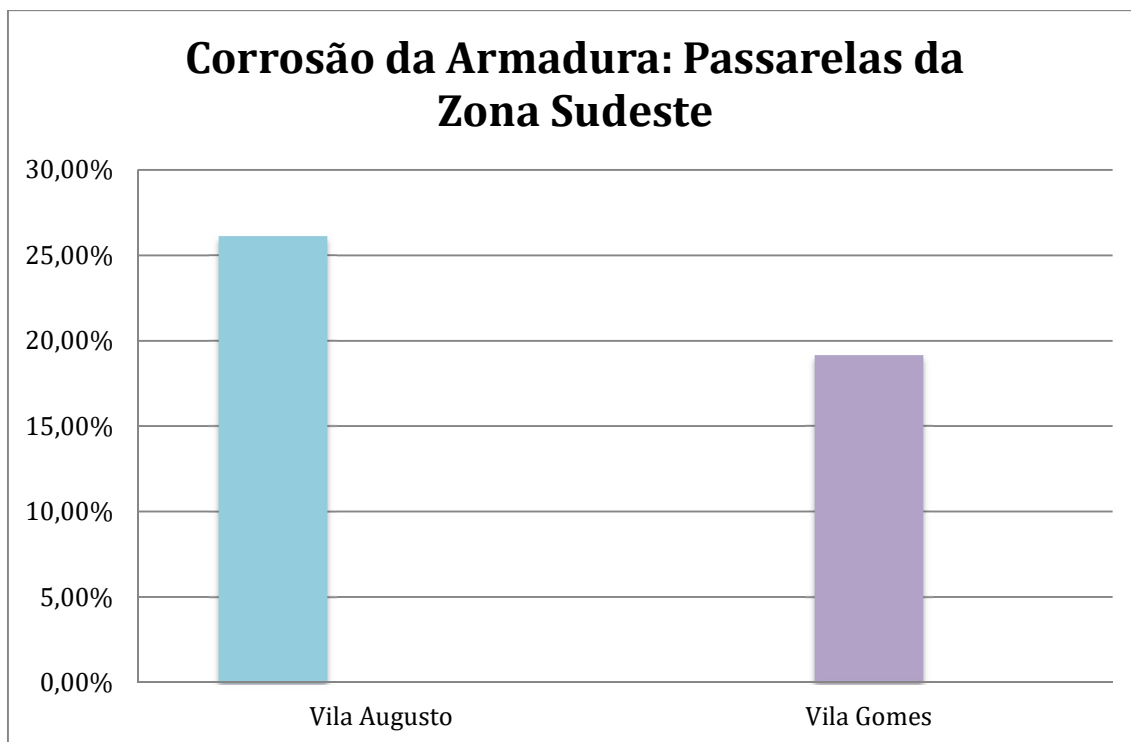
Gráfico 3. Grau de Corrosão da Armadura das Passarelas da Zona Sudeste

Como mostrado na Tabela 6 e representado pelo Gráfico 3, as duas passarelas da zona sudeste foram as que apresentaram o maior índice de corrosão dentre todas as passarelas vistoriadas nesse trabalho. Isso ocorreu pois ao longo de grande parte de seus Guarda-Corpos foram encontradas armaduras expostas e corroídas, resultando em 26% de armadura corroída na passarela da Vila Augusto e 19% na Vila Gomes.

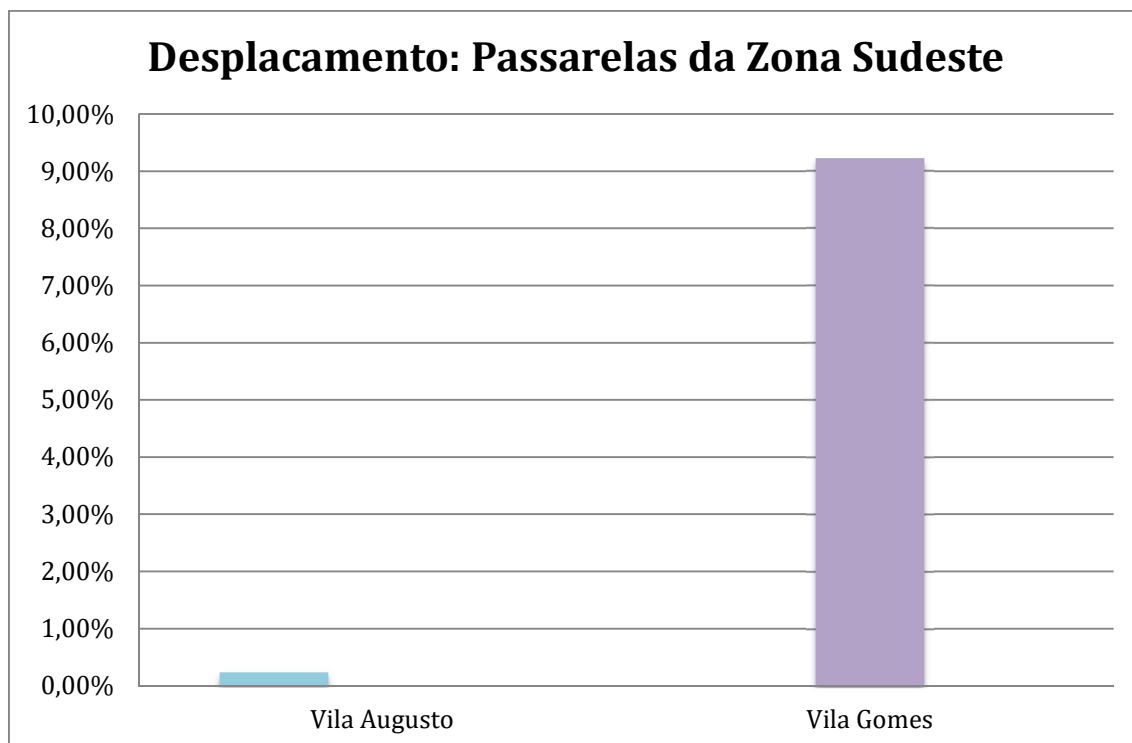
Gráfico 4. Grau de Deslocamento do Concreto nas Passarelas da Zona Sudeste.

No Gráfico 4 pode-se notar a disparidade dos valores encontrados para o deslocamento entre as passarelas da zona sudeste, totalizando 9 pontos percentuais. A Passarela Vila Augusto apresentou baixo índice de deslocamento 0,23%, se comparado a Passarela Vila Gomes com 9,23%.

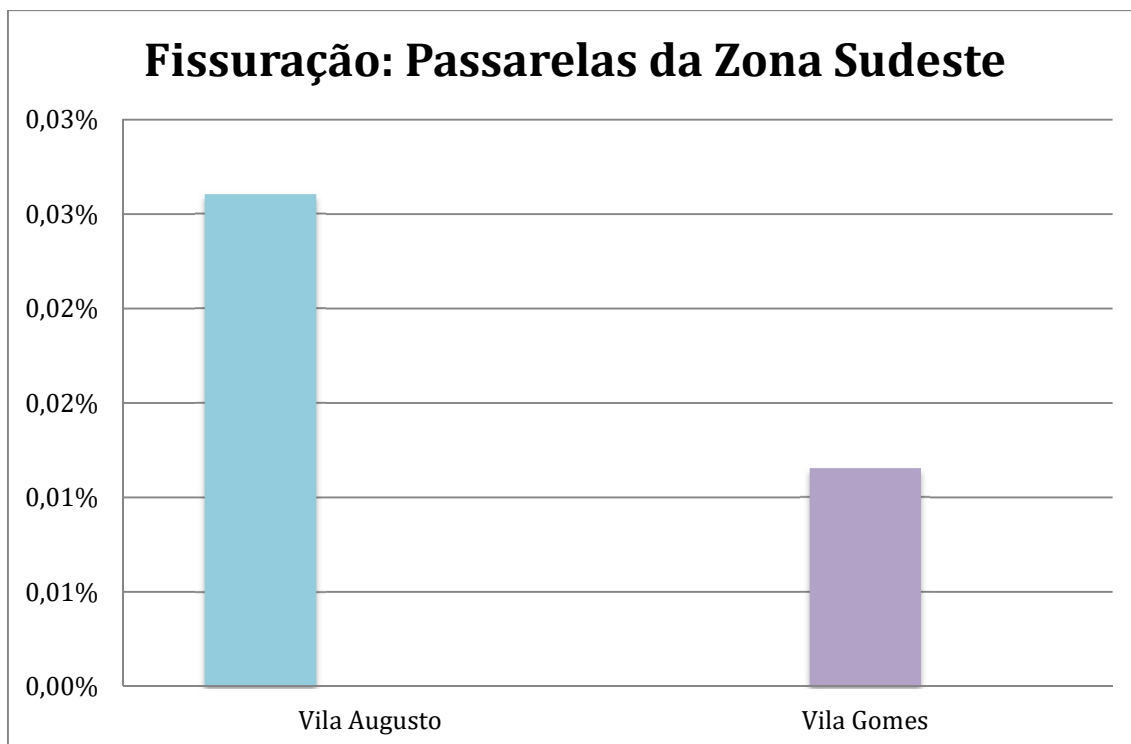
**Gráfico 5. Grau de Fissuração do Concreto nas Passarelas da Zona Sudeste.**

Os dados ilustrados no Gráfico 5, apontam um grau de fissuração de 0,03% na Passarela Vila Augusto e 0,01% na Passarela Vila Gomes, não possuindo grande defasagem entre si.

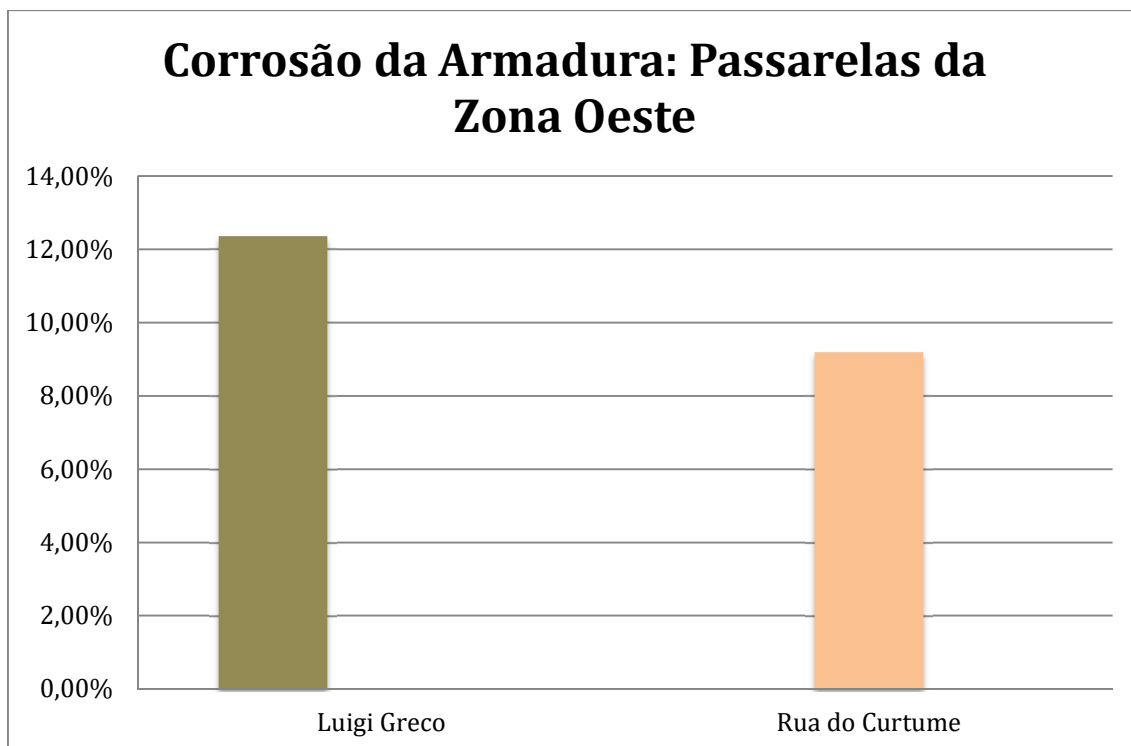
Gráfico 6. Grau de Corrosão da Armadura das Passarelas da Zona Oeste.

Com base nos resultados obtidos através da Tabela 9 e ilustrados no Gráfico 6, observa-se que entre as duas passarelas da zona oeste não há muita discrepância, tendo a passarela Luigi Greco 12,36% de índice de corrosão e a passarela Rua do Curtume 9,19%.

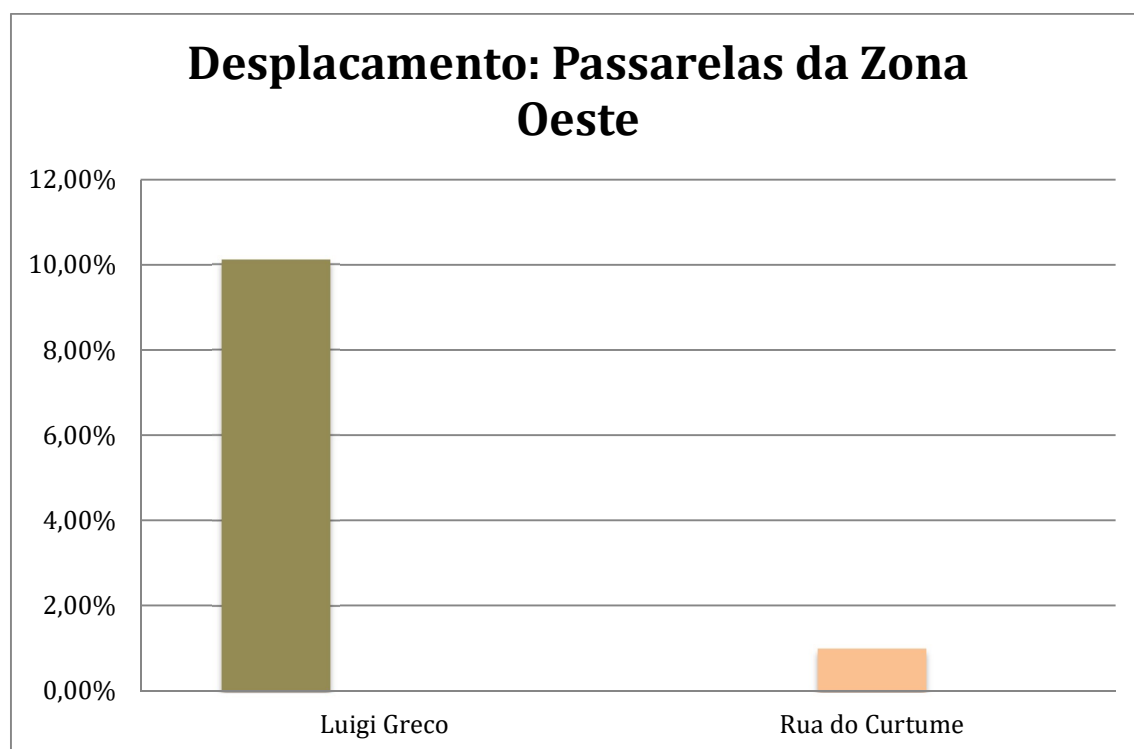
Gráfico 7. Grau de Desplacamento do Concreto nas Passarelas da Zona Oeste.

O deslocamento encontrado nas passarelas dessa zona de localização gerou um índice de degradação no valor de 10,11% na Passarela Luigi Greco e

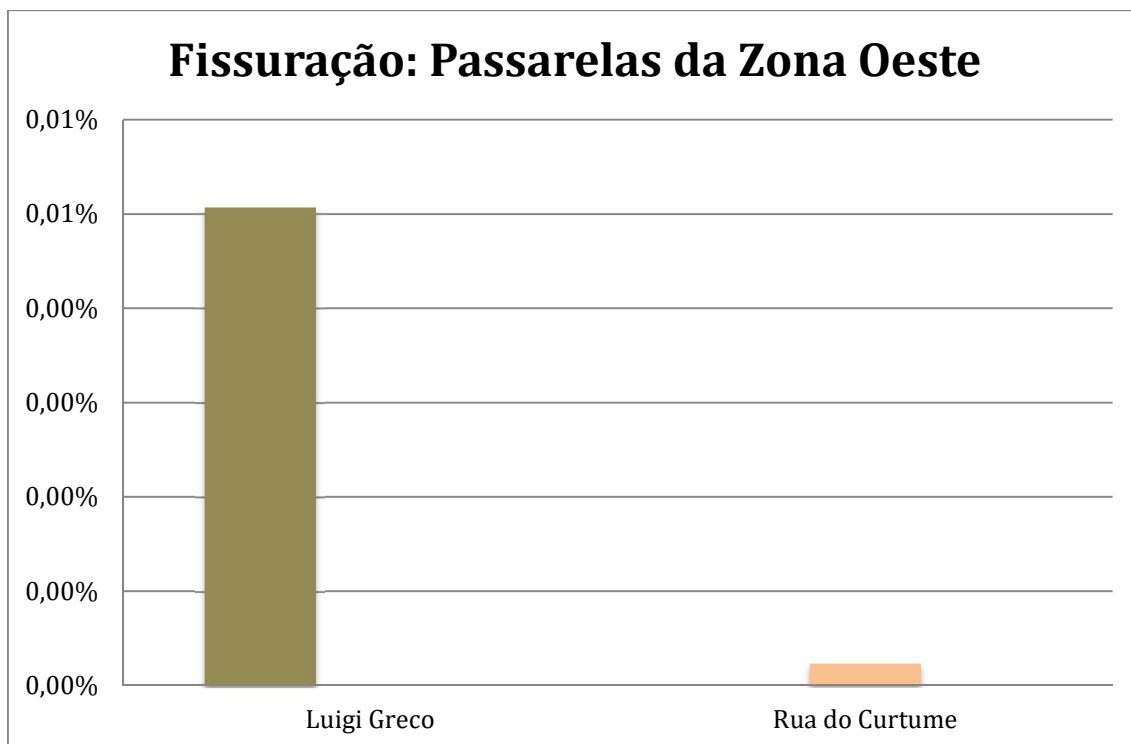
Gráfico 8. Grau de Fissuração do Concreto nas Passarelas da Zona Oeste.

A partir da Tabela 11, percebe-se que não foram encontradas fissuras significativas na Passarela Rua do Curtume. E a Passarela Luigi Greco apresentou um índice de 0,01% de fissuração.
