**LEVANTAMENTO DAS MANIFESTAÇÕES PATOLÓGICAS  
EXISTENTES NA ESTRUTURA DO PRÉDIO DE EDUCAÇÃO FÍSICA  
DA UFPR**

Trabalho de Conclusão de Curso apresentado ao curso de Pós Graduação em Patologia das Obras Civas, Pós-Graduação *lato sensu*, do Instituto IDD como requisito parcial para a obtenção do Grau de Especialista em Patologia nas Obras Civas.

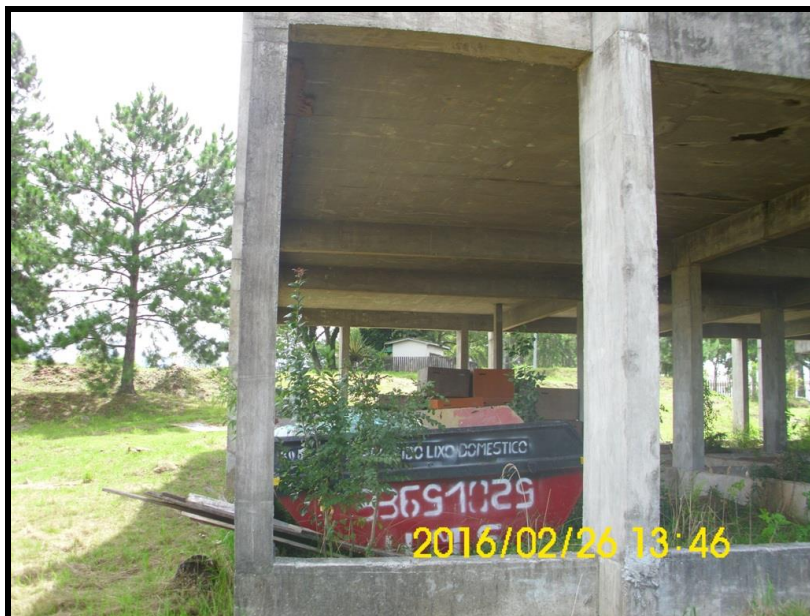
Foto 1 - TÉRREO/BALDRAMES - Aspecto geral da fachada frontal. Detalhe para trecho à esquerda.

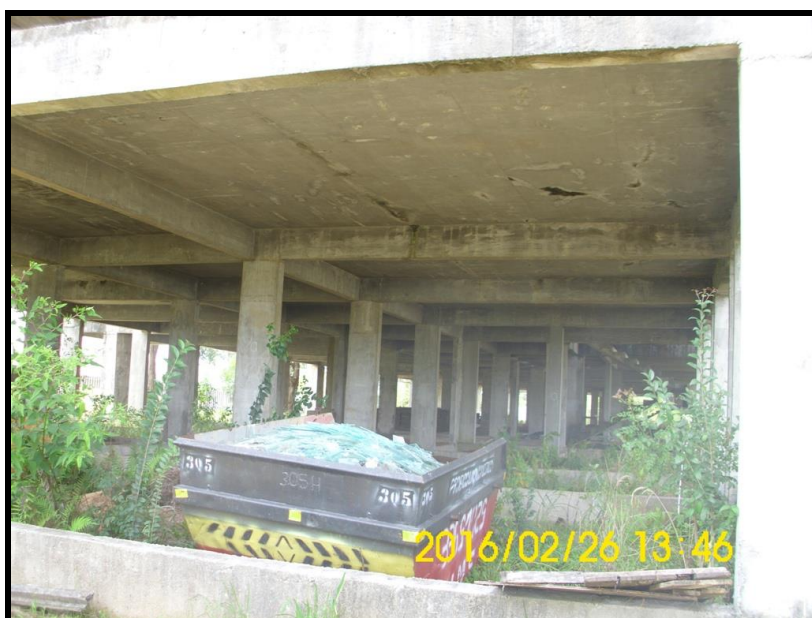
Foto 2 - TÉRREO/BALDRAMES - Aspecto geral da fachada lateral esquerda.

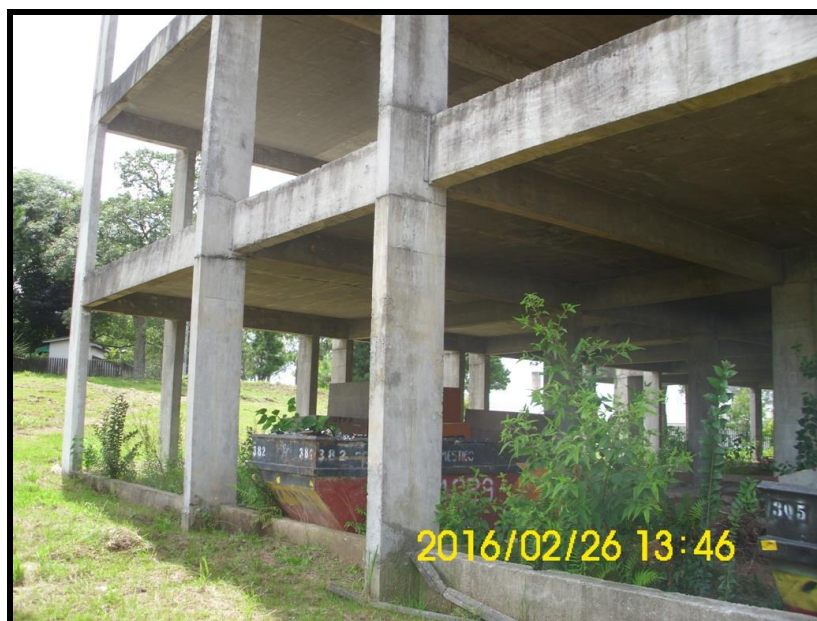
Foto 3 - TÉRREO/BALDRAMES - Aspecto geral da fachada lateral esquerda.

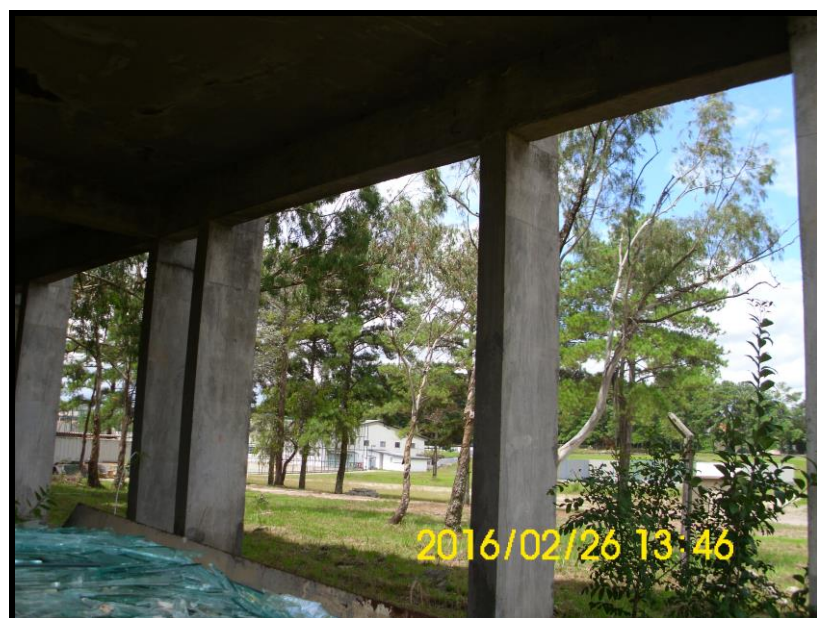
Foto 4 - TÉRREO/BALDRAMES - Aspecto geral da estrutura.

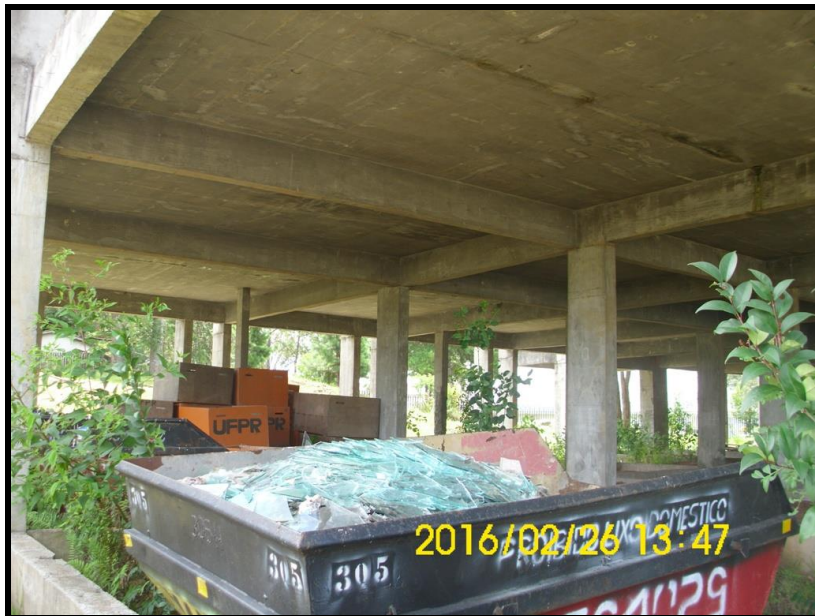
Foto 5 - TÉRREO/BALDRAMES - Aspecto geral da estrutura.

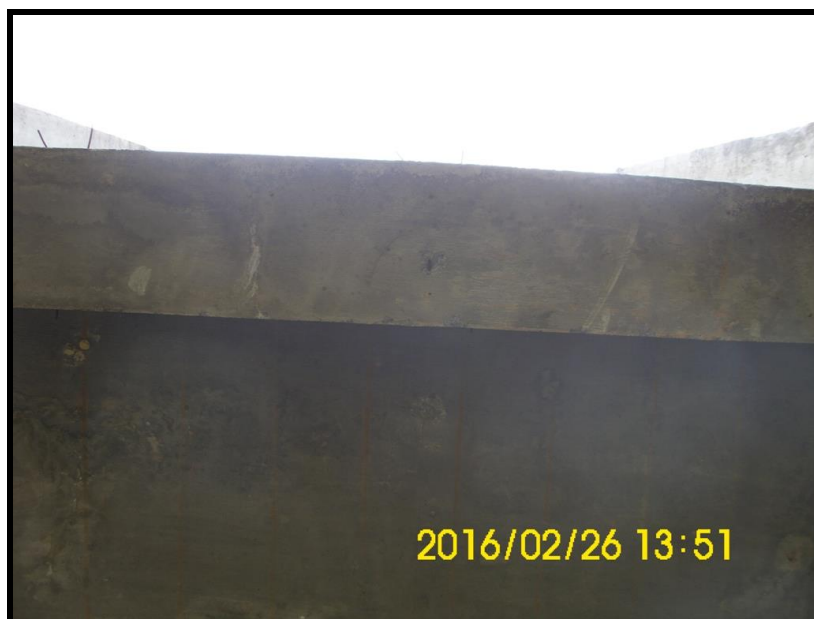
Foto 6 - 1º PAVIMENTO - Armadura exposta devido deslocamento de concreto. É possível notar pequeno cobrimento.

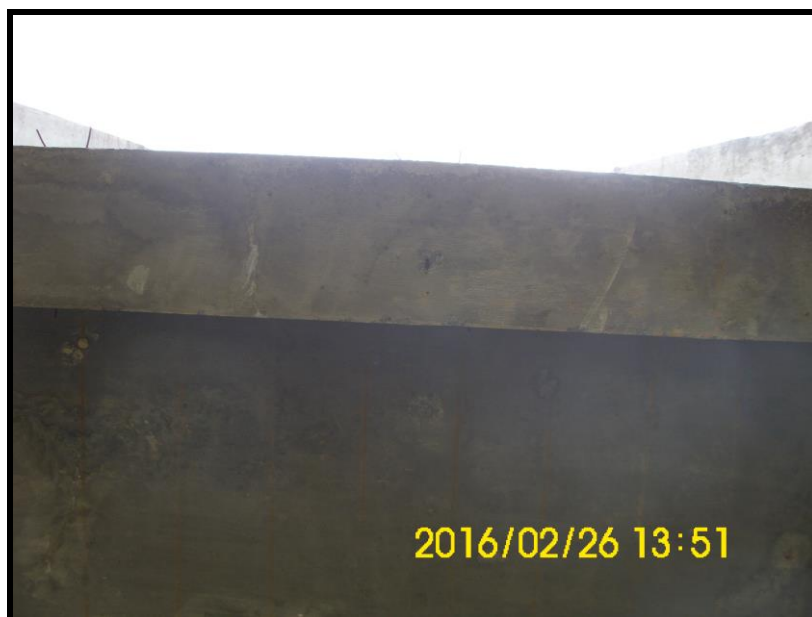
Foto 7 - 1º PAVIMENTO - Armadura exposta devido deslocamento de concreto. É possível notar pequeno cobrimento.

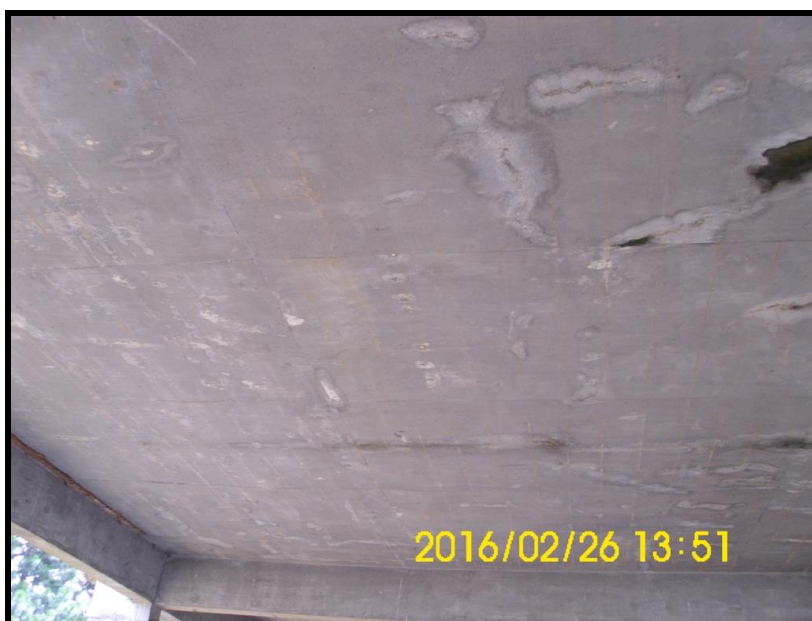
Foto 8 - 1º PAVIMENTO - Mapeamento de armadura devido pequeno cobrimento.

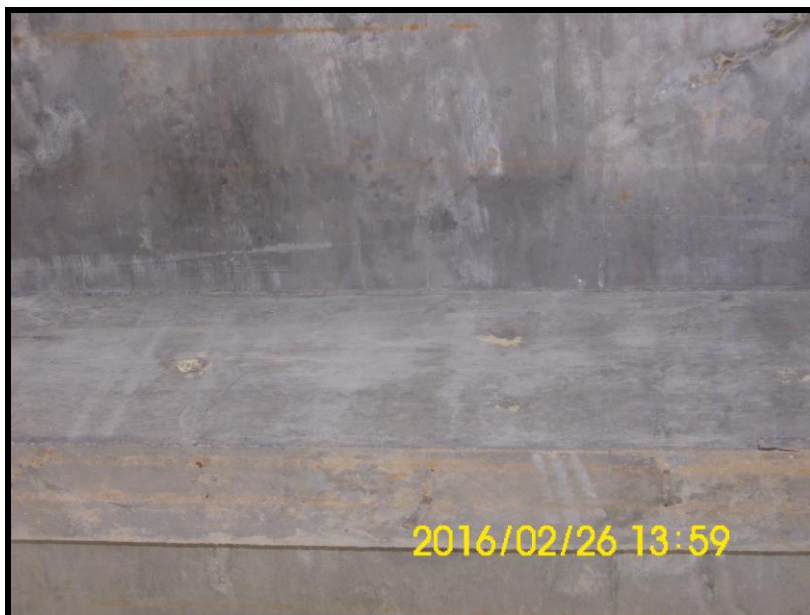
Foto 15 - 1º PAVIMENTO - Fissura transversal em viga.

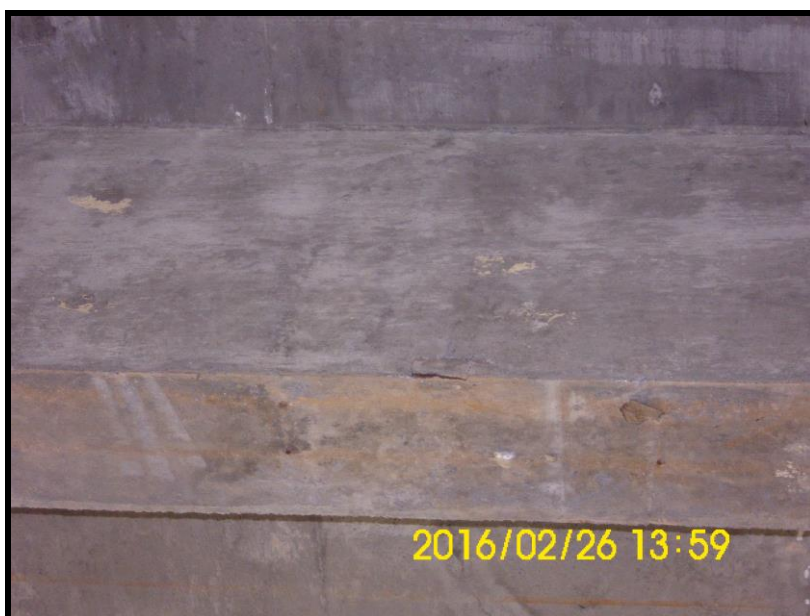
Foto 16 - 1º PAVIMENTO - Fissura transversal em viga.

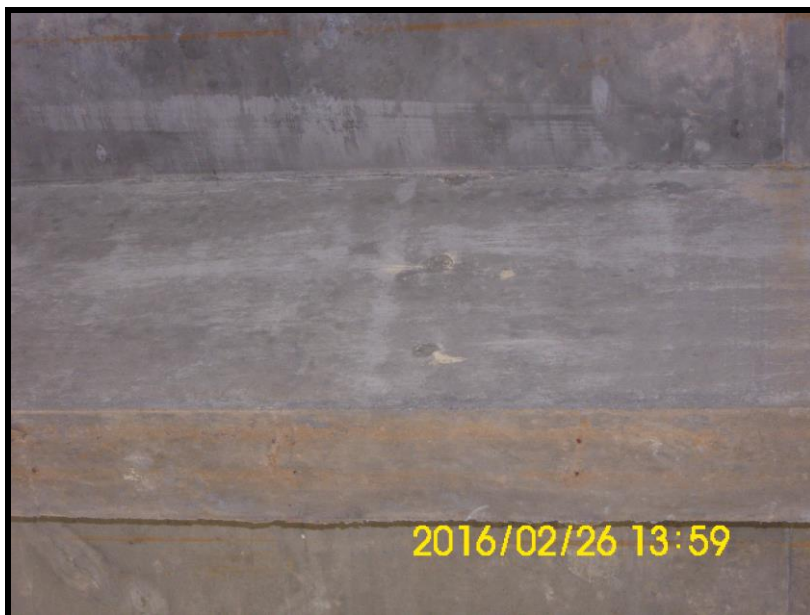
Foto 17 - 1º PAVIMENTO - Fissura transversal em viga.

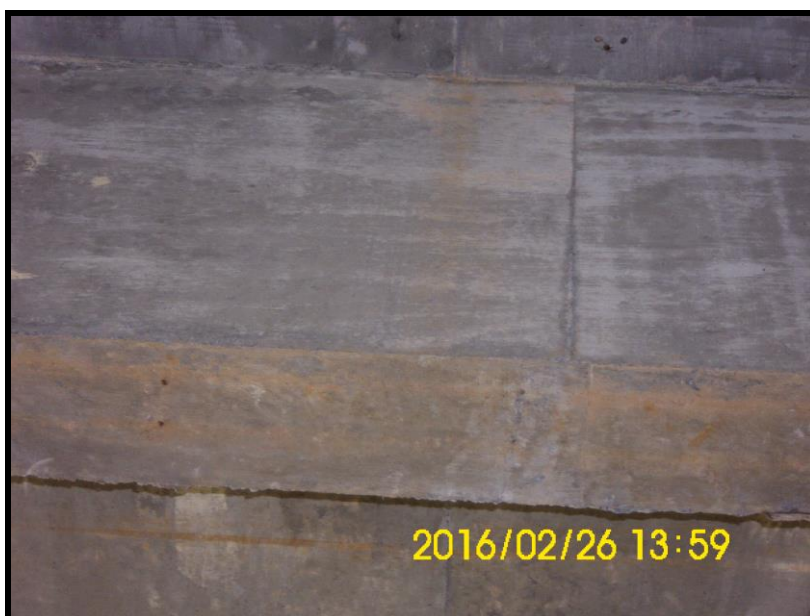
Foto 18 - 1º PAVIMENTO - Fissura transversal em viga.

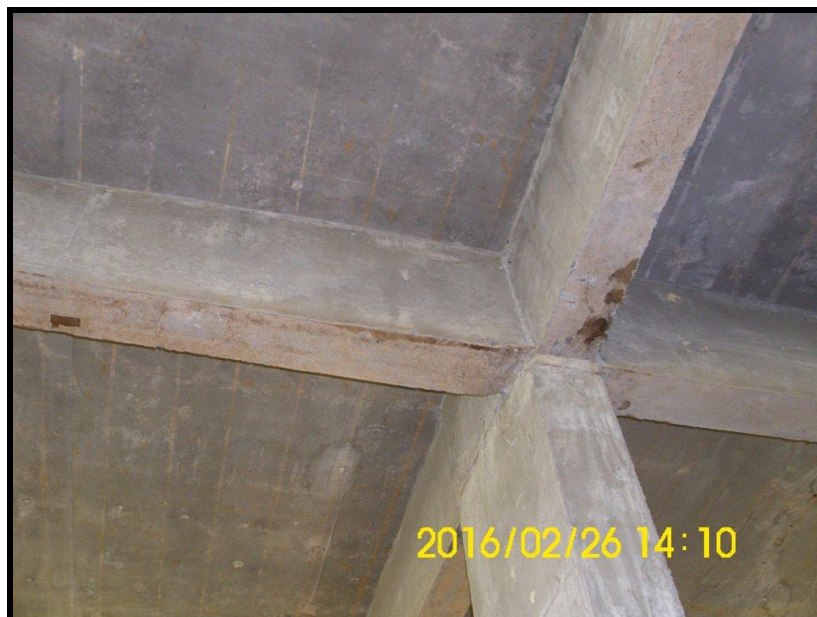
Foto 21 - 1º PAVIMENTO - Mapeamento de armaduras em viga.

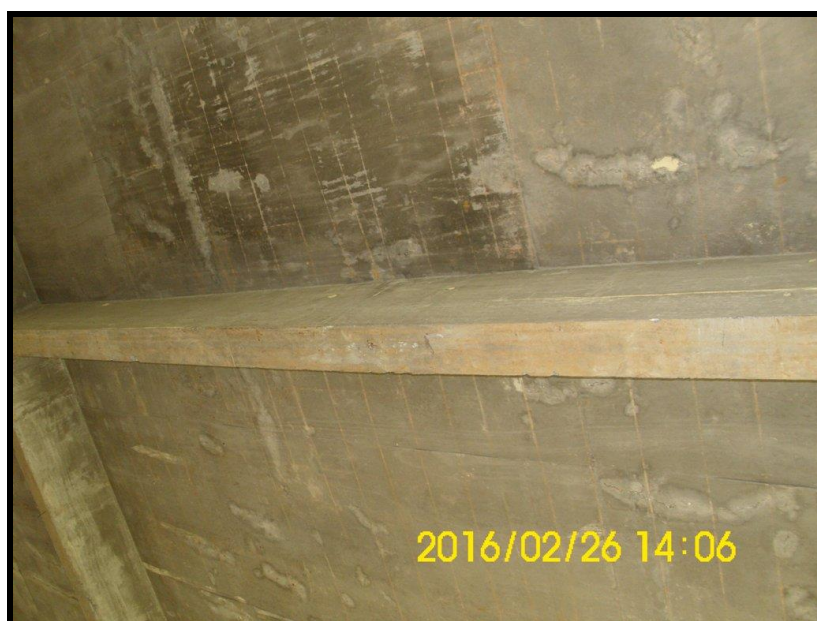
Foto 22 - 1º PAVIMENTO - Mapeamento de armaduras em lajes e vigas.

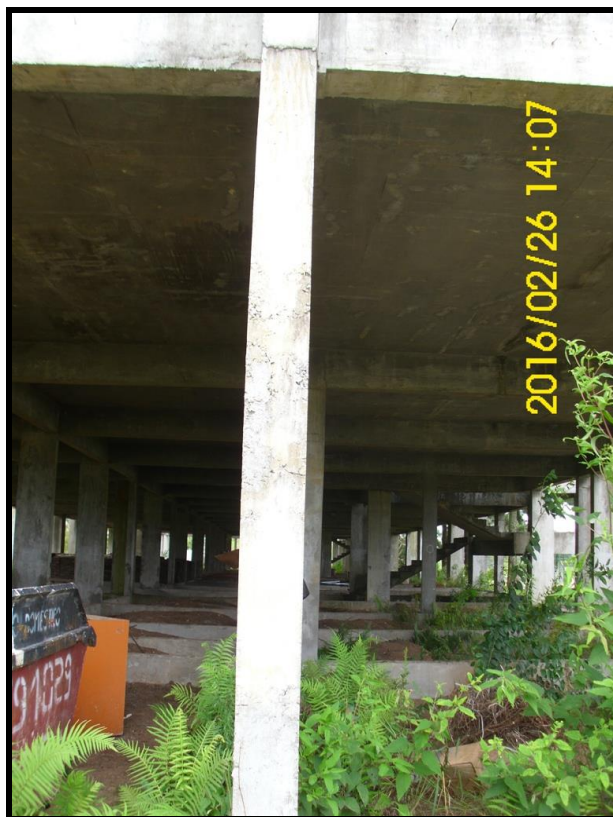
Foto 23 - TÉRREO/BALDRAMES - Pilar com nichos de concretagem.

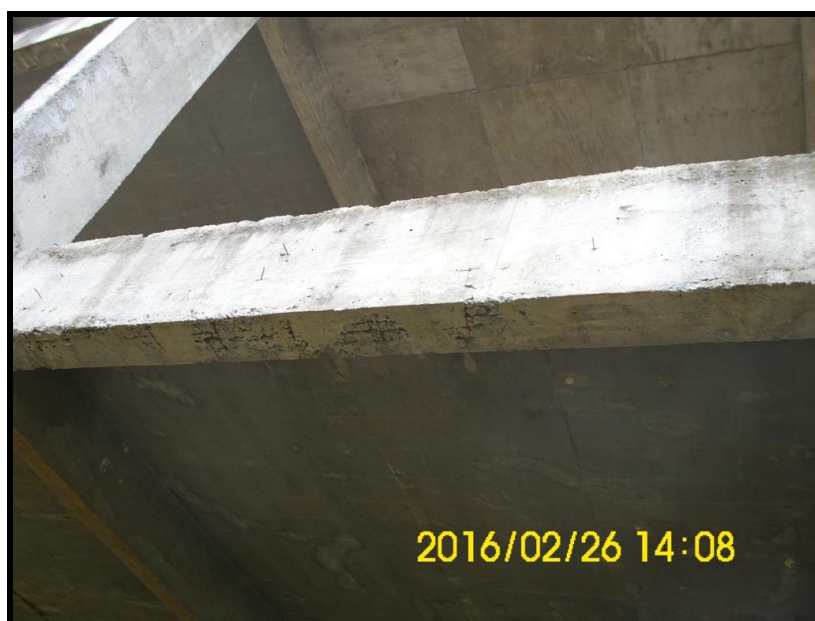
Foto 24 - 1º PAVIMENTO - Viga com nichos de concretagem.

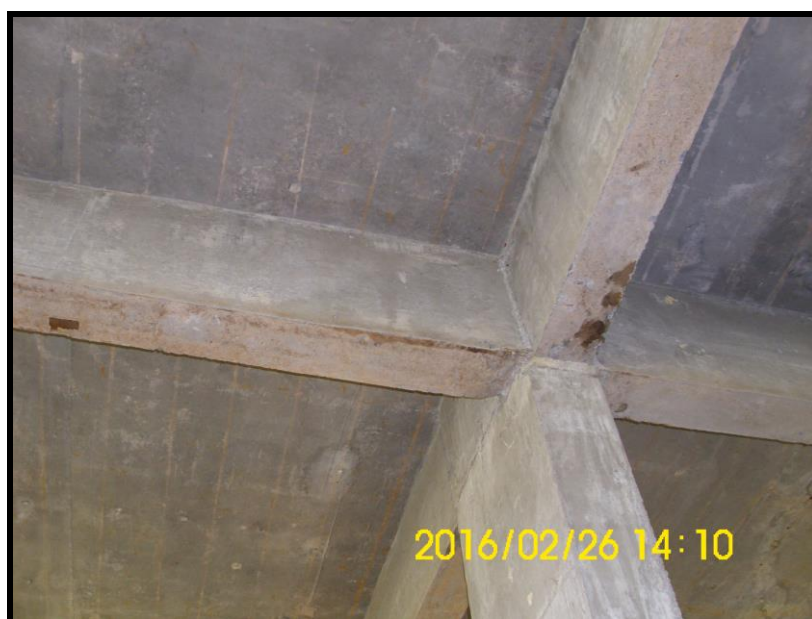
Foto 26 - 1º PAVIMENTO - Mapeamento de armaduras em viga.

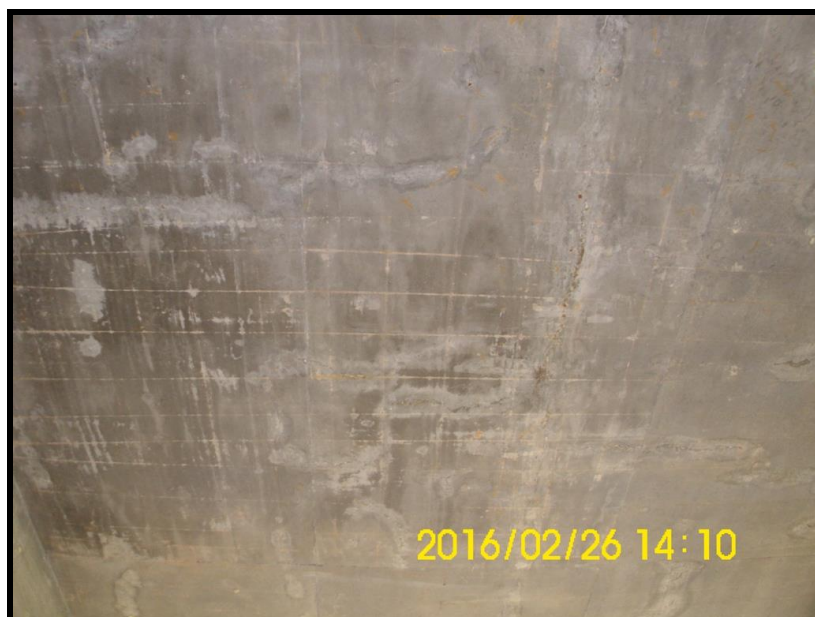
Foto 27 - 1º PAVIMENTO - Mapeamento de armadura devido pequeno cobrimento.

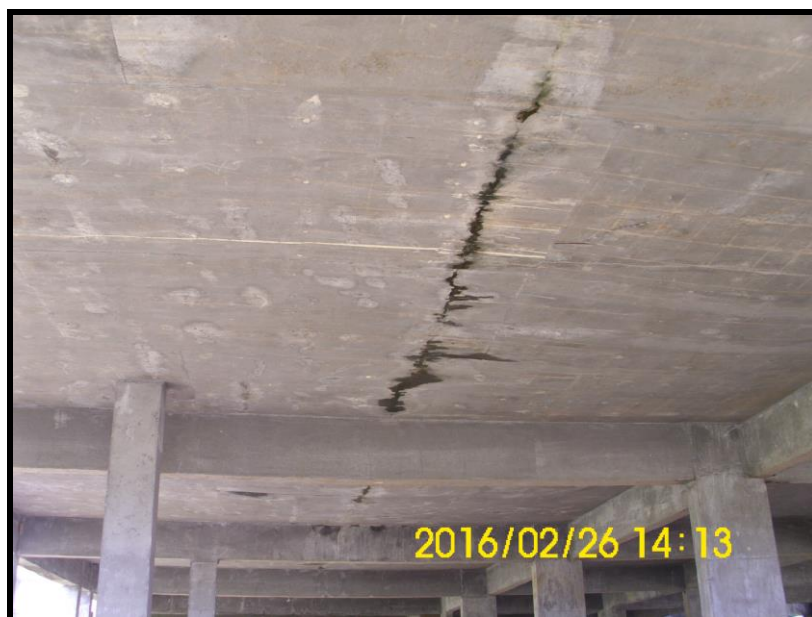
Foto 29 - 1º PAVIMENTO - Mapeamento de armadura e trinca longitudinal com manchas de infiltração.

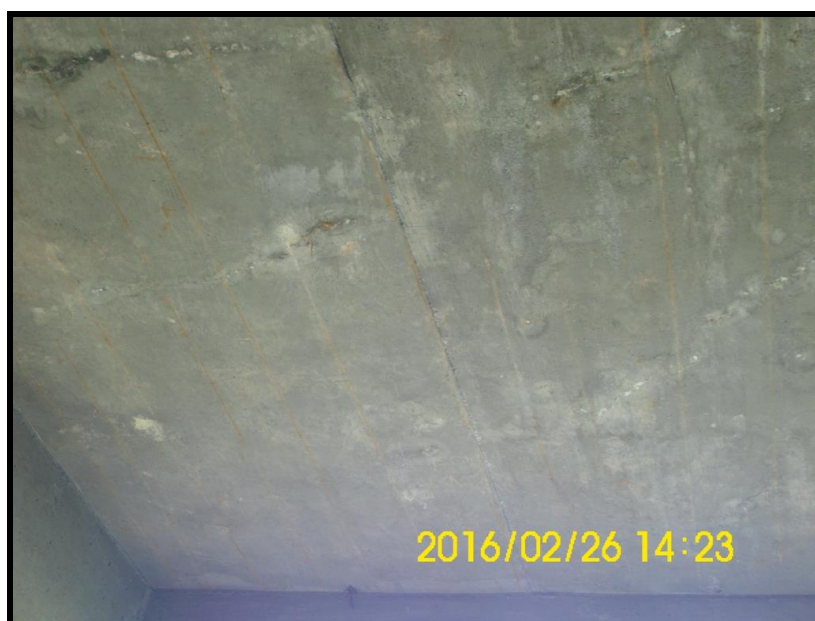
Foto 32 - 1º PAVIMENTO - Mapeamento de armadura devido pequeno cobrimento.

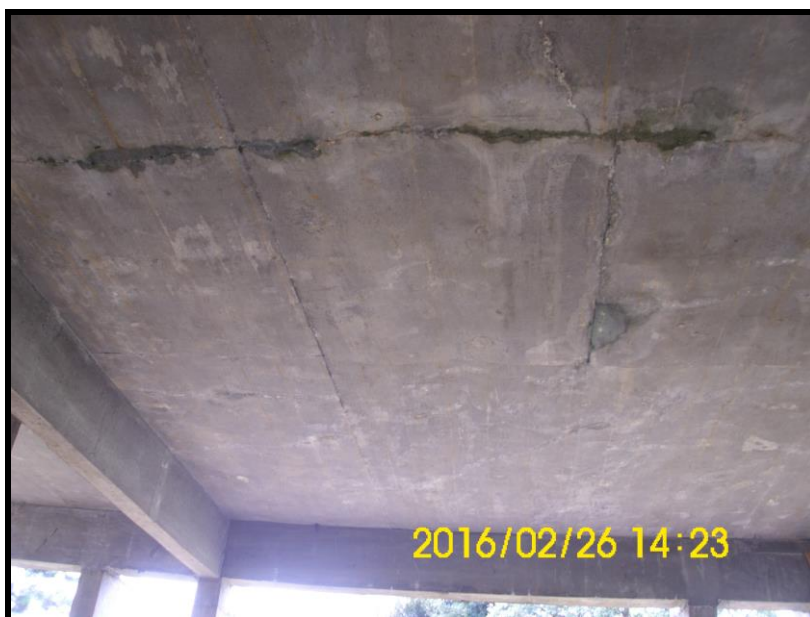
Foto 33 - 1º PAVIMENTO - Mapeamento de armadura e trinca longitudinal com manchas de infiltração.

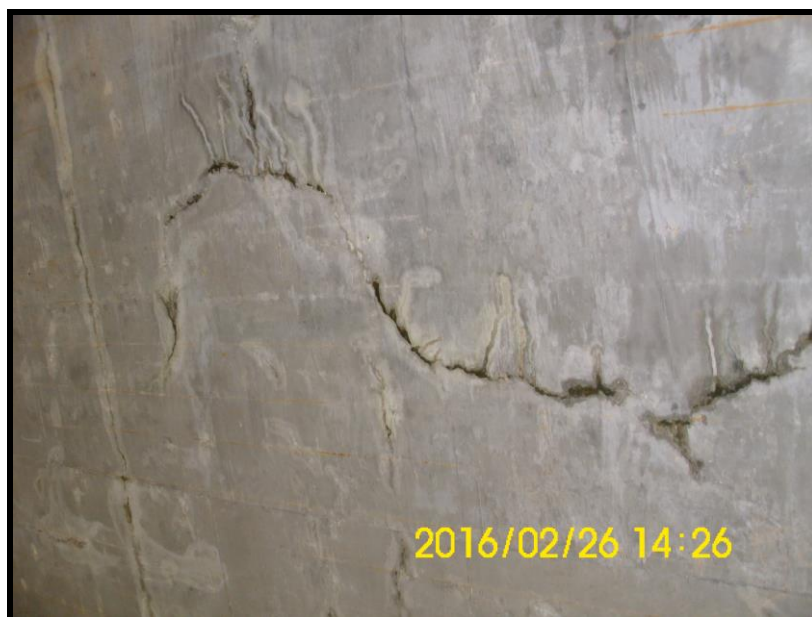
Foto 35 - 1º PAVIMENTO - Mapeamento de armadura e trinca longitudinal com manchas de infiltração.

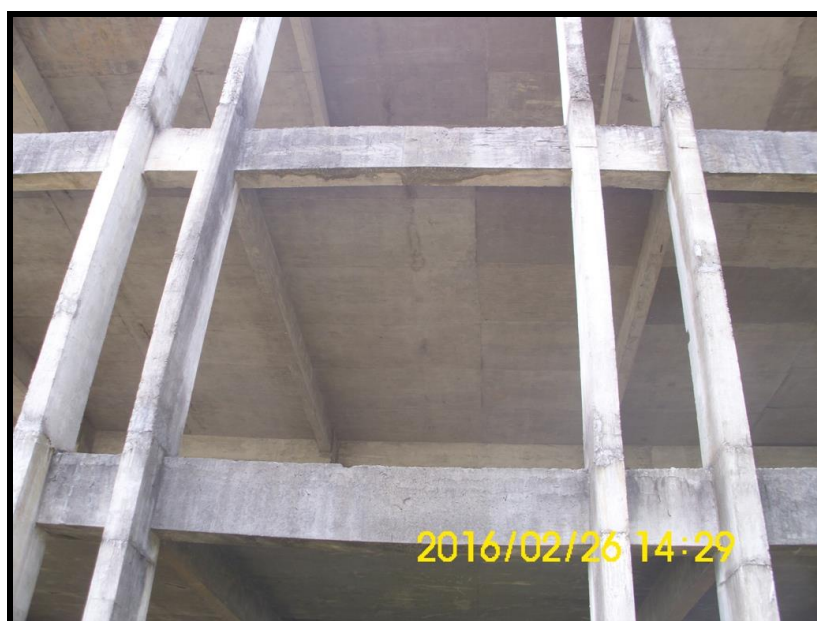
Foto 38 -1º PAVIMENTO - Aspecto geral da fachada frontal.

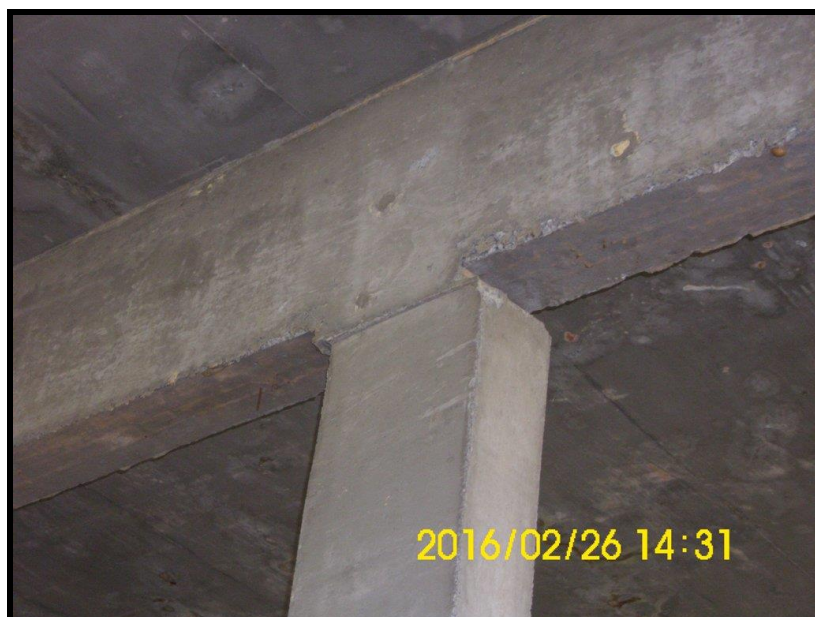
Foto 39 - 1º PAVIMENTO - Nicho de concretagem.

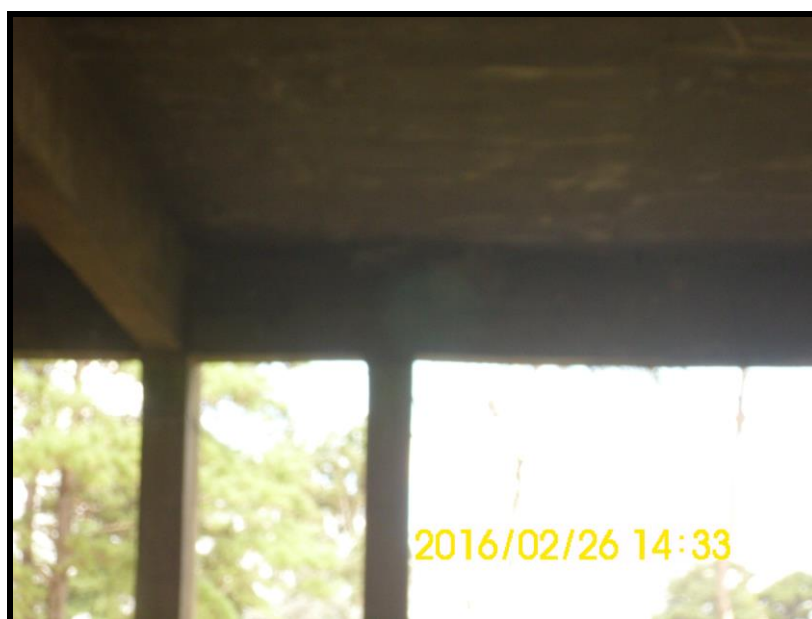
Foto 40 - 1º PAVIMENTO - Desaprumo em viga devido erro durante concretagem.

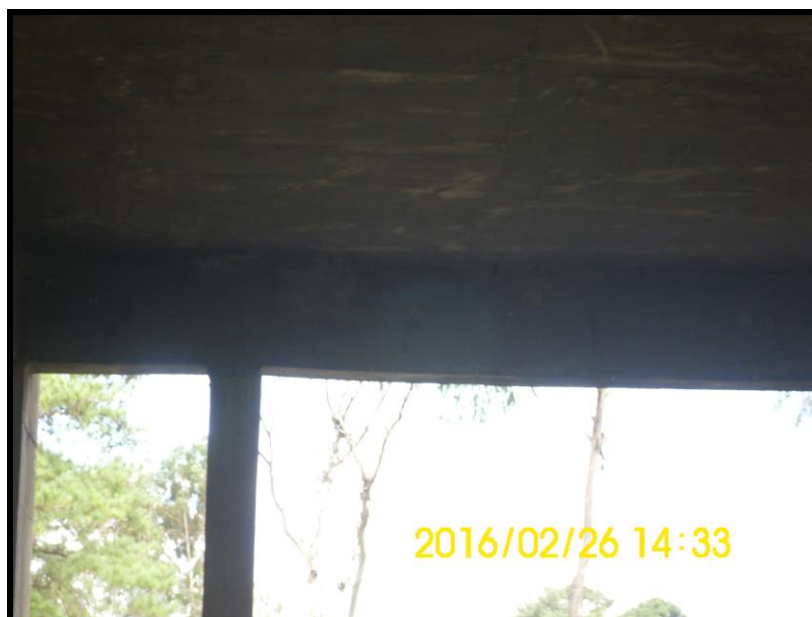
Foto 41 - 1º PAVIMENTO - Desaprumo em viga devido erro durante concretagem.

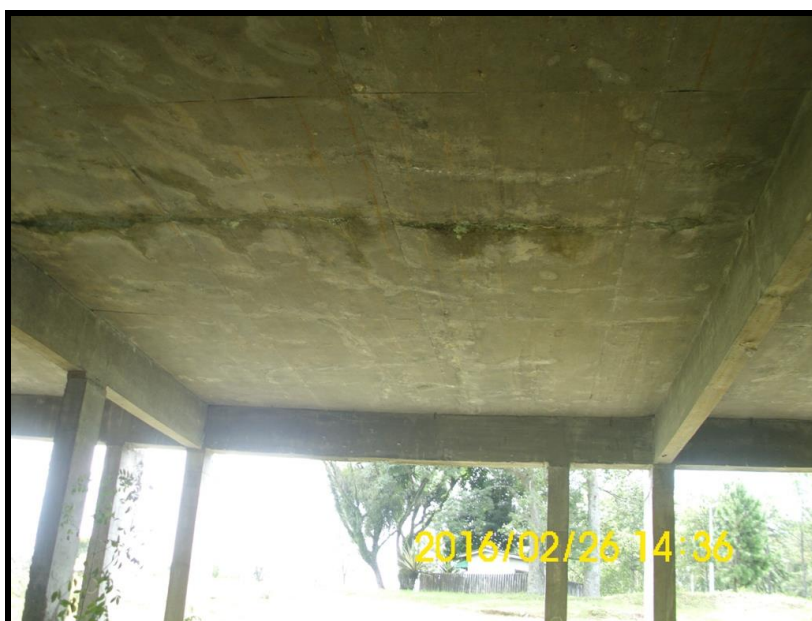
Foto 42 - 1º PAVIMENTO - Desaprumo em viga devido erro durante concretagem.

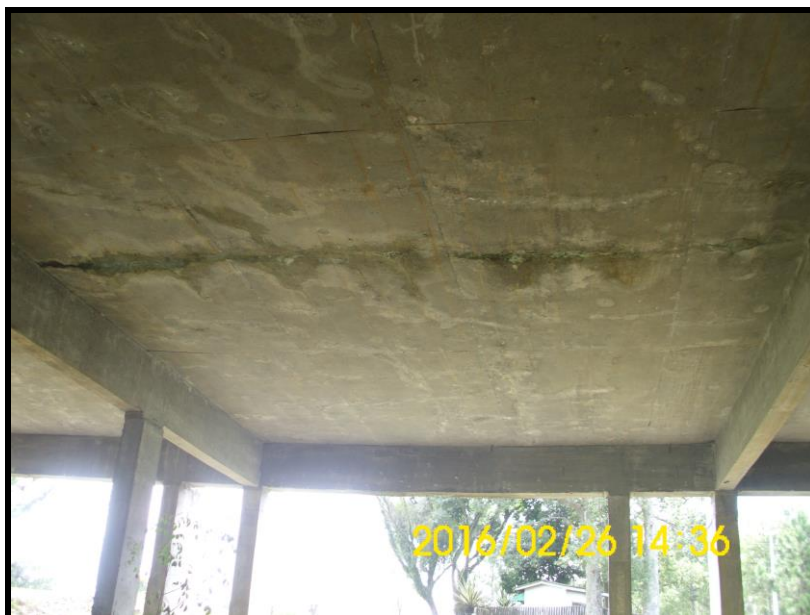
Foto 43 - 1º PAVIMENTO - Desaprumo em viga devido erro durante concretagem.

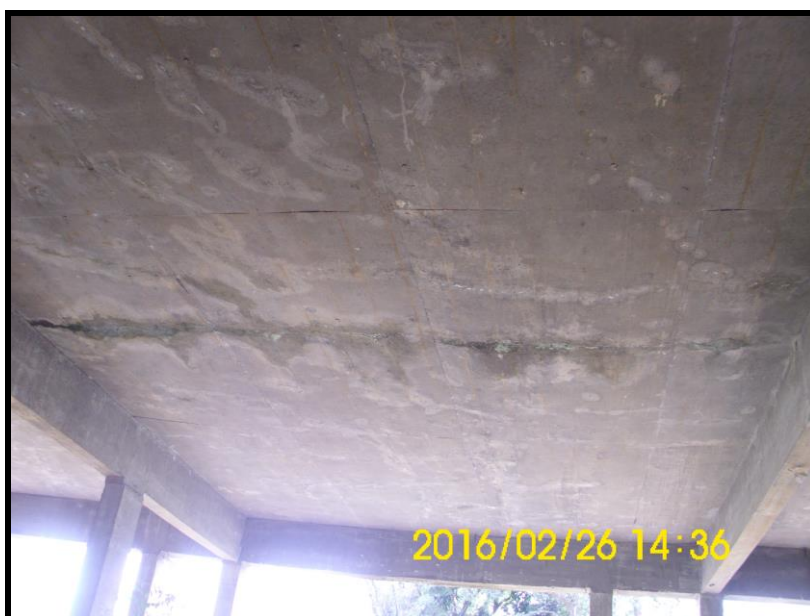
Foto 44 - 1º PAVIMENTO - Mapeamento de armadura e trinca longitudinal com manchas de infiltração.

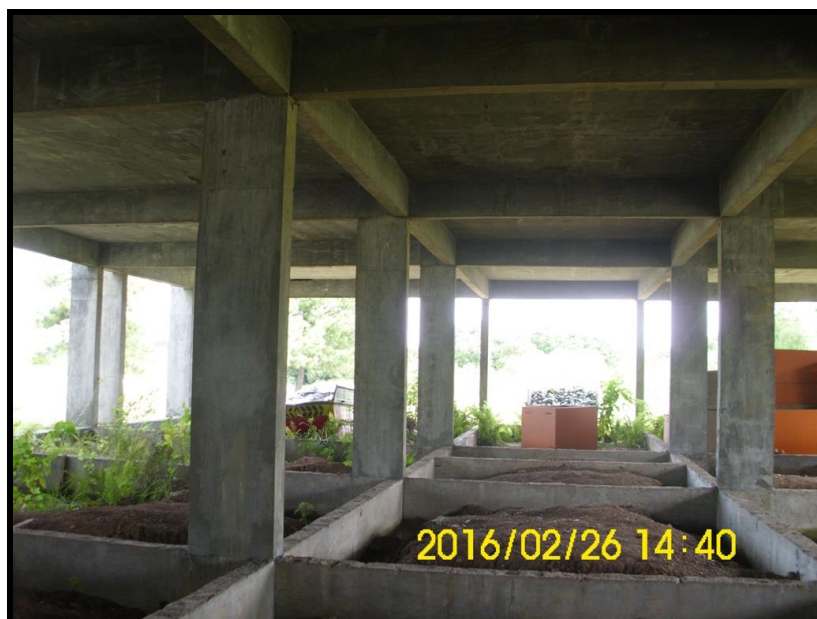
Foto 49 - TÉRREO/BALDRAMES - Aspecto geral da estrutura.

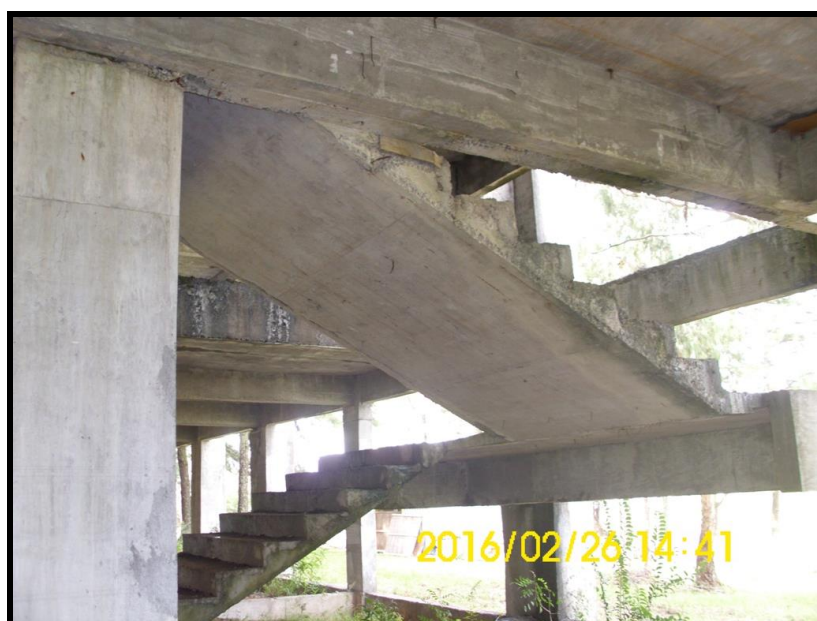
Foto 50 - TÉRREO/BALDRAMES - Aspecto geral da estrutura da escada.

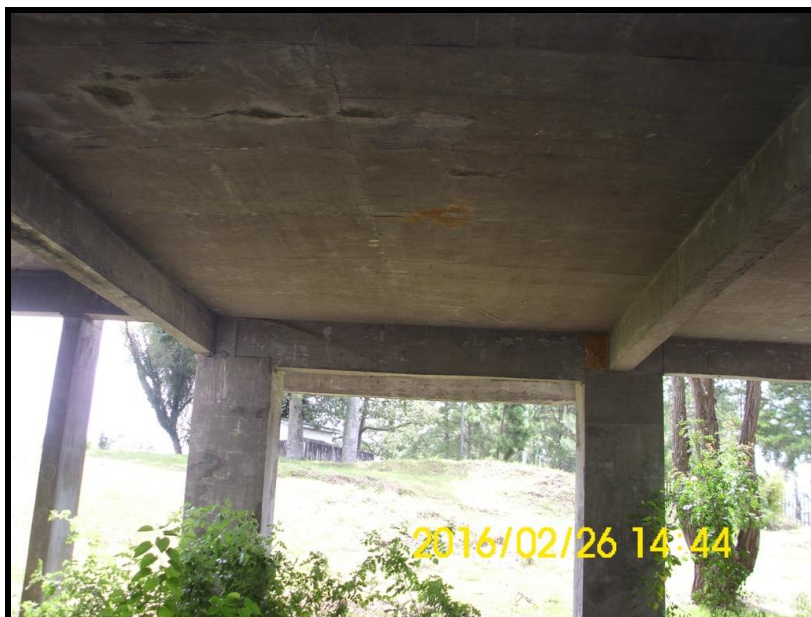
Foto 51 - 1º PAVIMENTO - Trinca em laje.

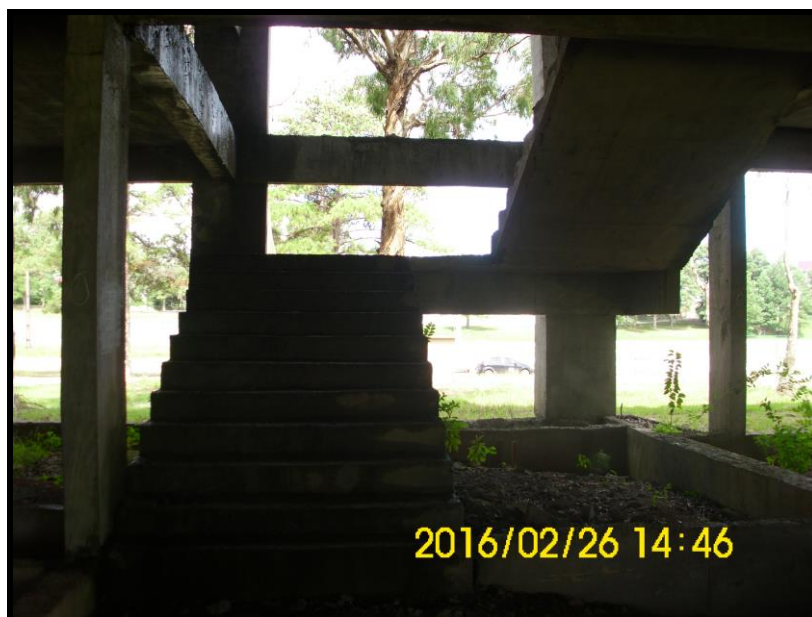
Foto 53 - TÉRREO/BALDRAMÉS - Aspecto geral da estrutura da escada.

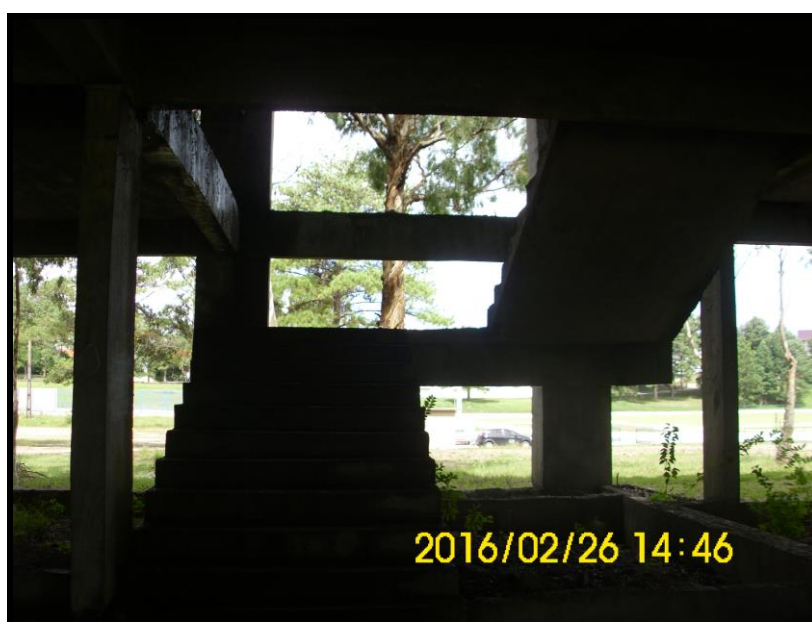
Foto 54 - TÉRREO/BALDRAMÉS - Aspecto geral da estrutura da escada.

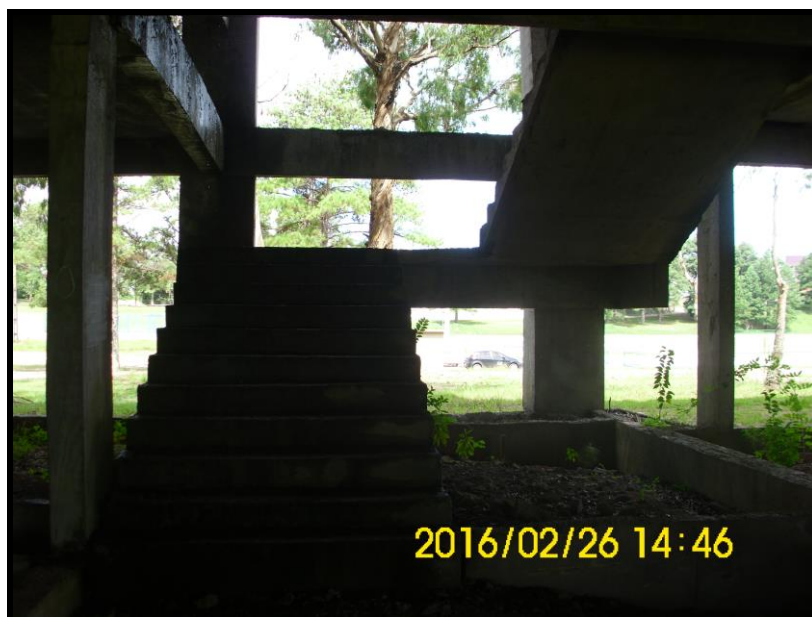
Foto 55 - TÉRREO/BALDRAMES - Aspecto geral da estrutura da escada.

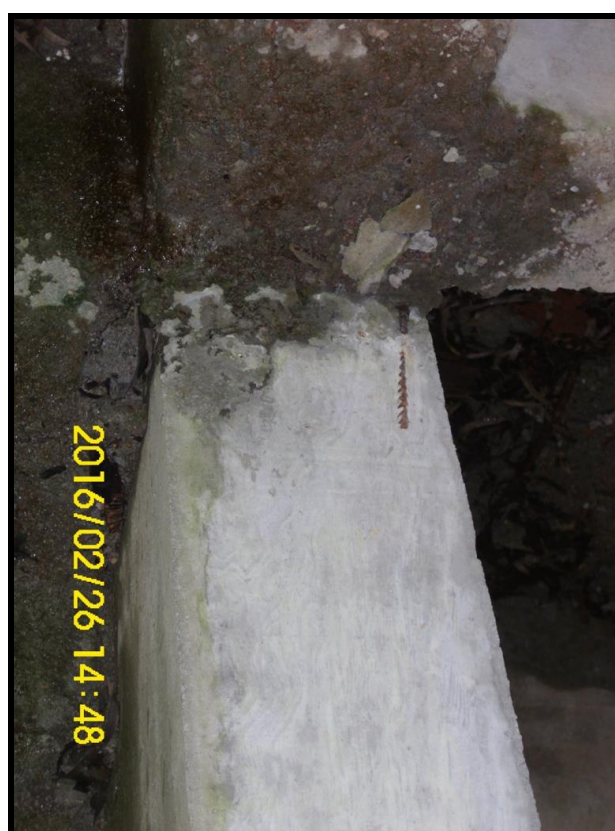
Foto 56 - 1º PAVIMENTO - Nicho de concretagem e armadura exposta.

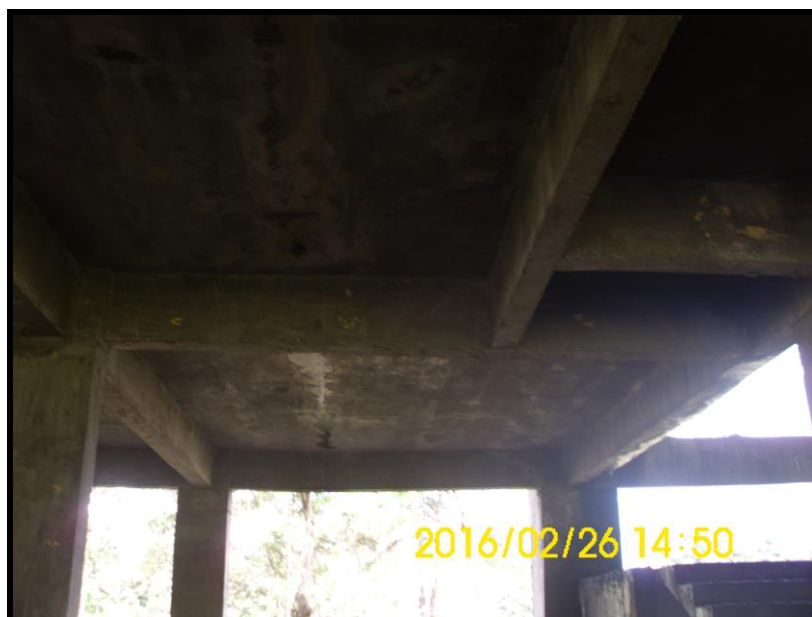
Foto 57 - 1º PAVIMENTO - Trinca transversal em laje e manchas de infiltração.

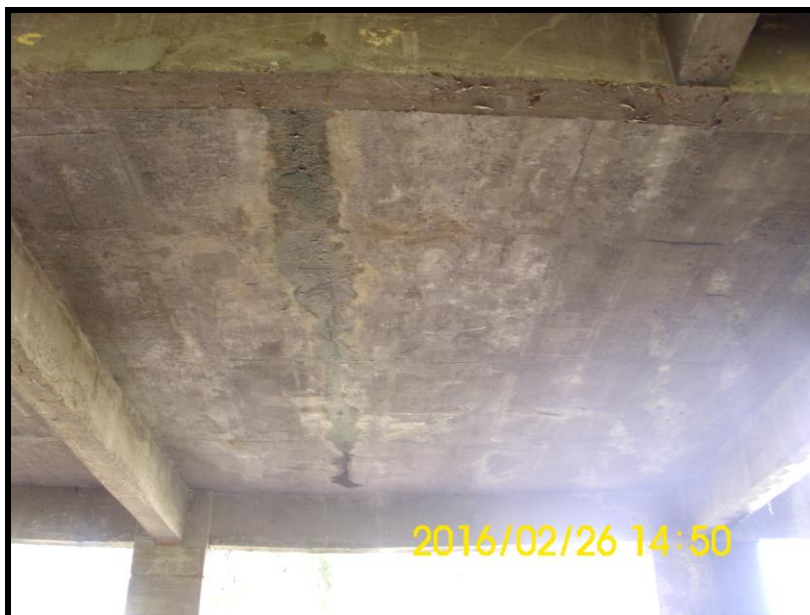
Foto 59 - 1º PAVIMENTO - Trinca transversal em laje e manchas de infiltração.

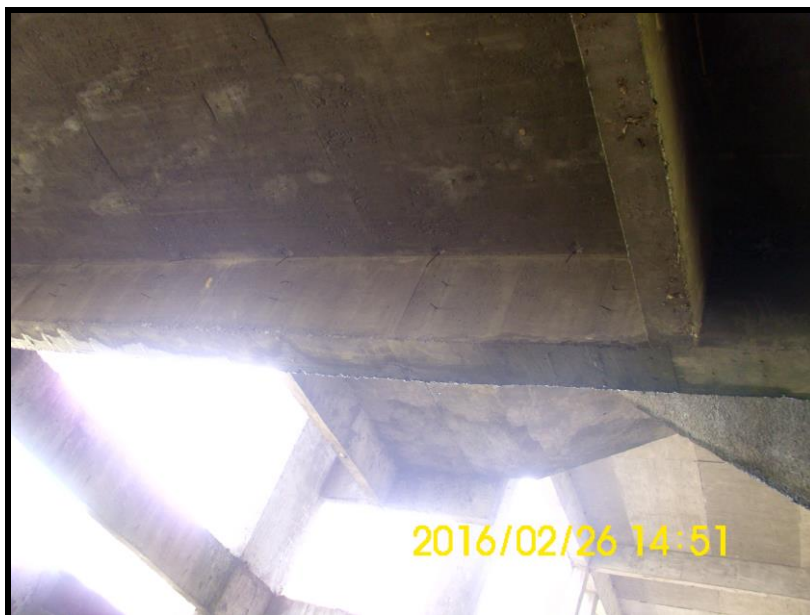
Foto 61 - 1º PAVIMENTO - Nichos de concretagem e manchas de infiltração.

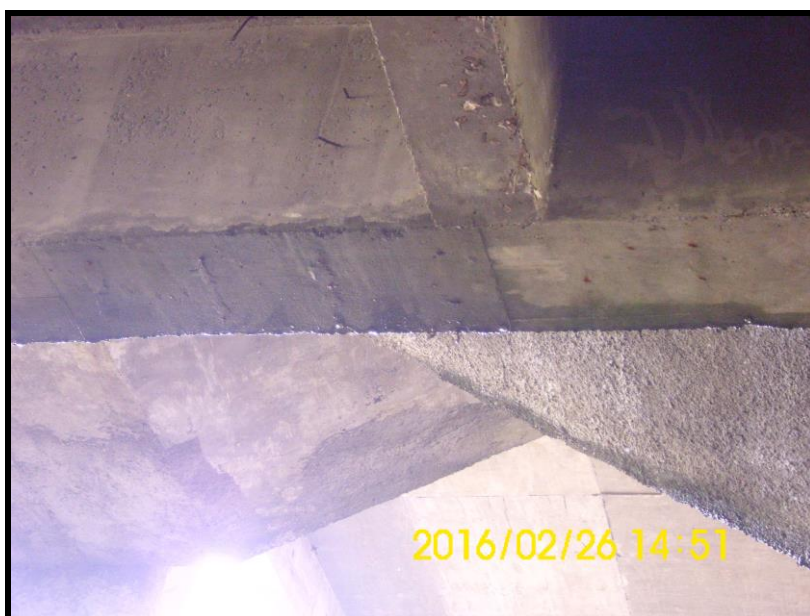
Foto 62 - 1º PAVIMENTO - Nichos de concretagem e manchas de infiltração.

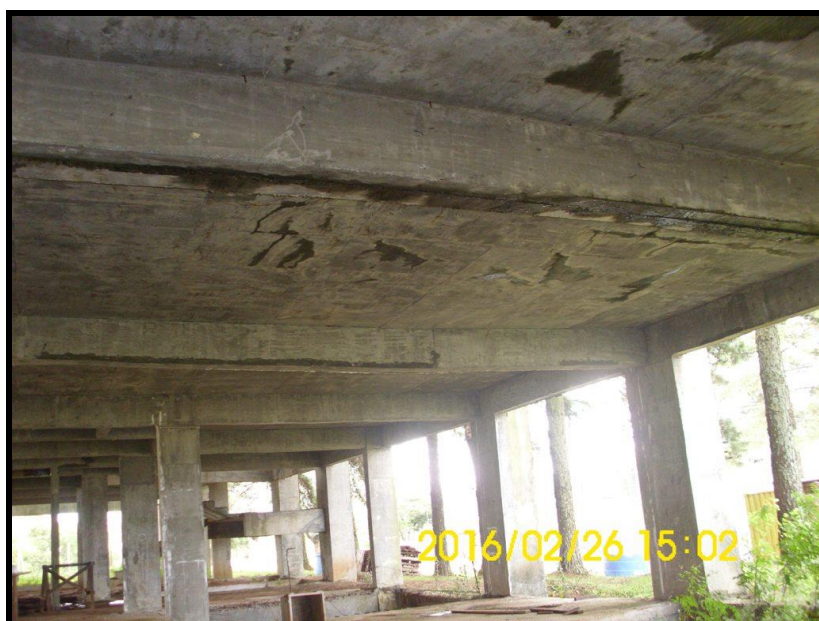
Foto 68 - 1º PAVIMENTO - Manchas em laje provenientes de infiltração.

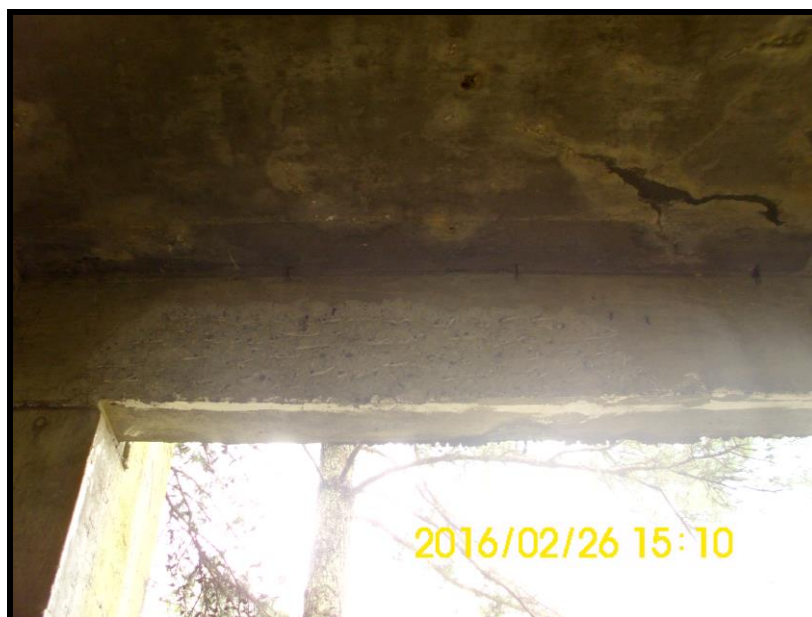
Foto 71 - 1º PAVIMENTO - Reparo em viga.

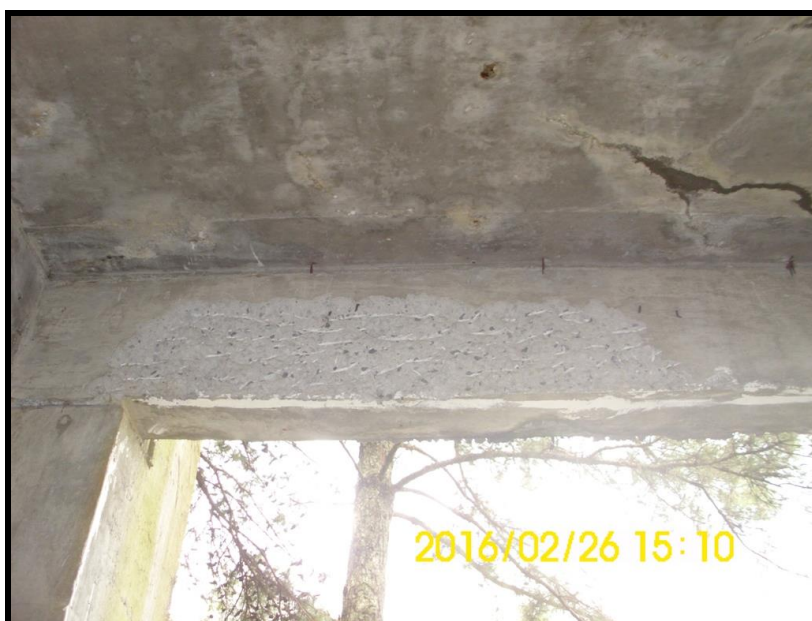
Foto 72 - 1º PAVIMENTO - Reparo em viga.

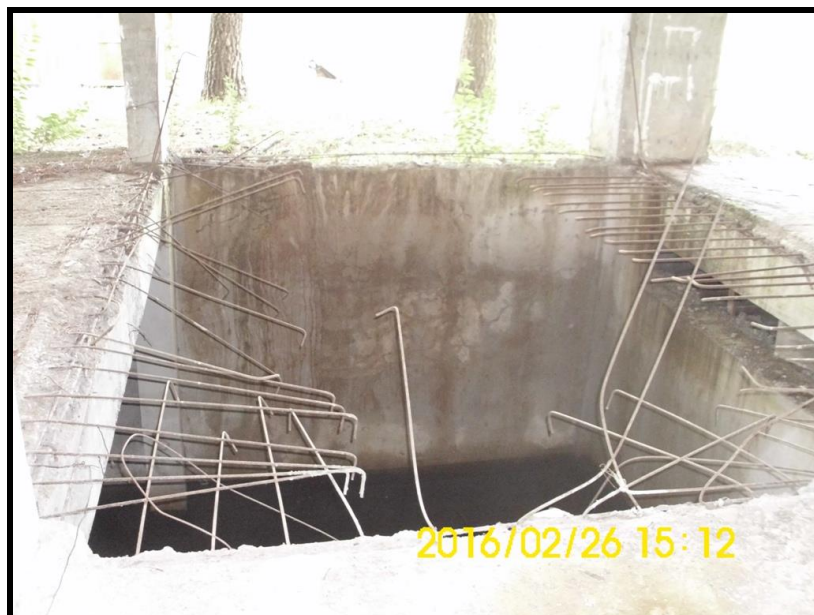
Foto 73 - TÉRREO/BALDRAMES - Estrutura da laje inacabada.
