**LEVANTAMENTO DAS MANIFESTAÇÕES PATOLÓGICAS  
EXISTENTES NA ESTRUTURA DO PRÉDIO DE EDUCAÇÃO FÍSICA  
DA UFPR**

Trabalho de Conclusão de Curso apresentado ao curso de Pós Graduação em Patologia das Obras Civas, Pós-Graduação *lato sensu*, do Instituto IDD como requisito parcial para a obtenção do Grau de Especialista em Patologia nas Obras Civas.

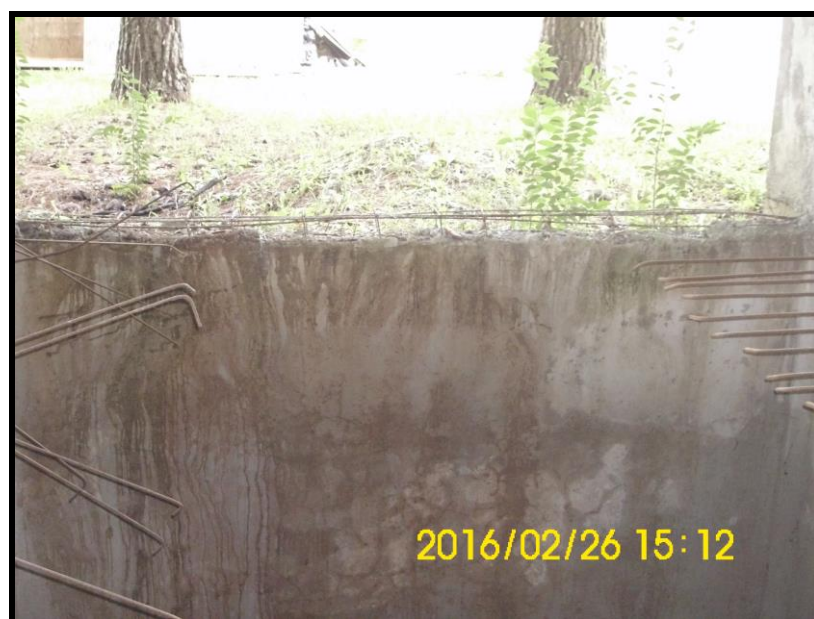
Foto 74 - TÉRREO/BALDRAMES - Estrutura da laje inacabada.

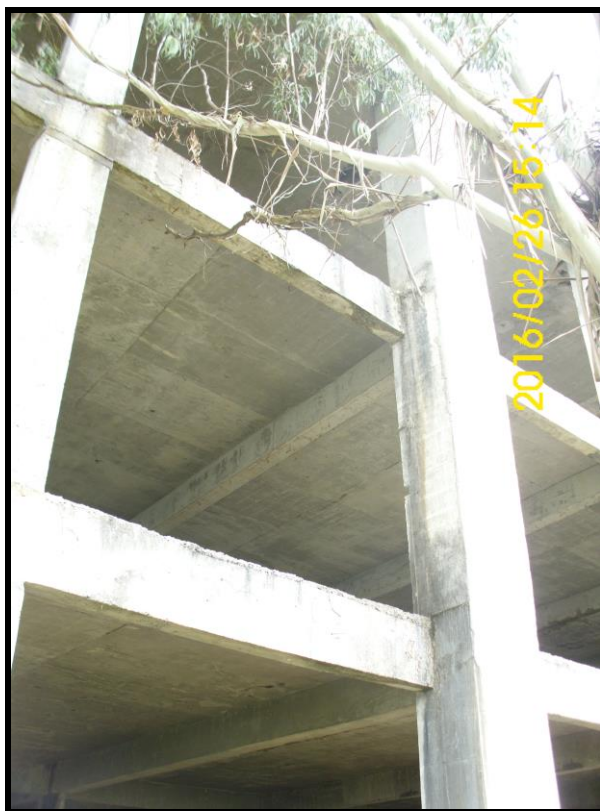
Foto 75 - Aspecto geral da estrutura.

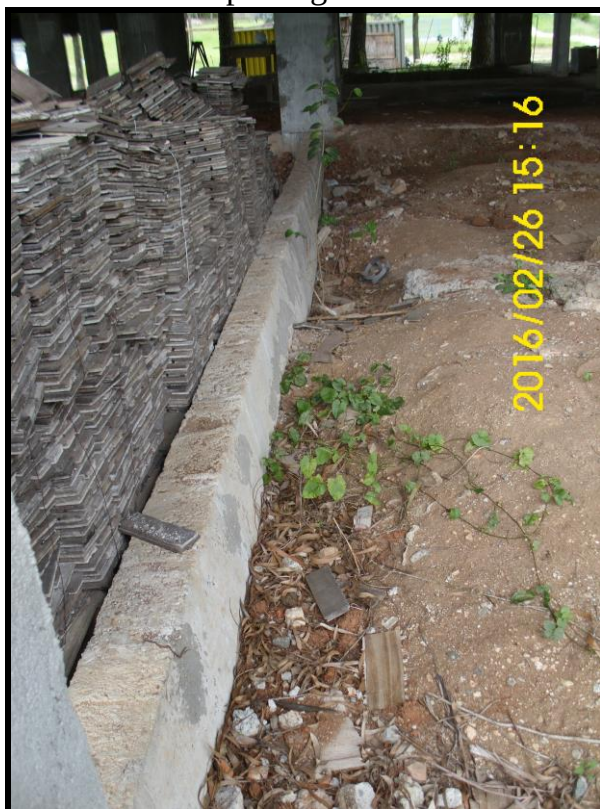
Foto 76 - TÉRREO/BALDRAMES – Viga baldrame fora de esquadro.

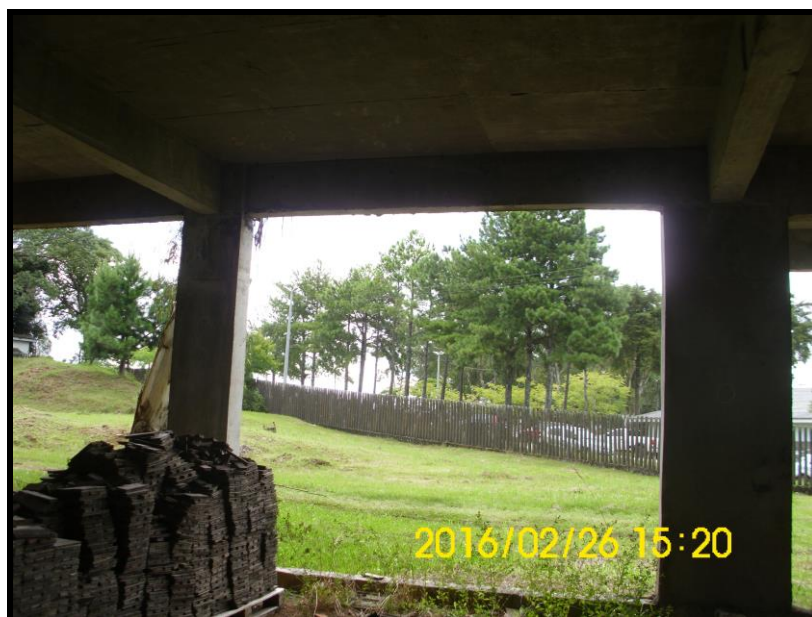
Foto 77 - TÉRREO/BALDRAMAS - Aspecto geral da laje.

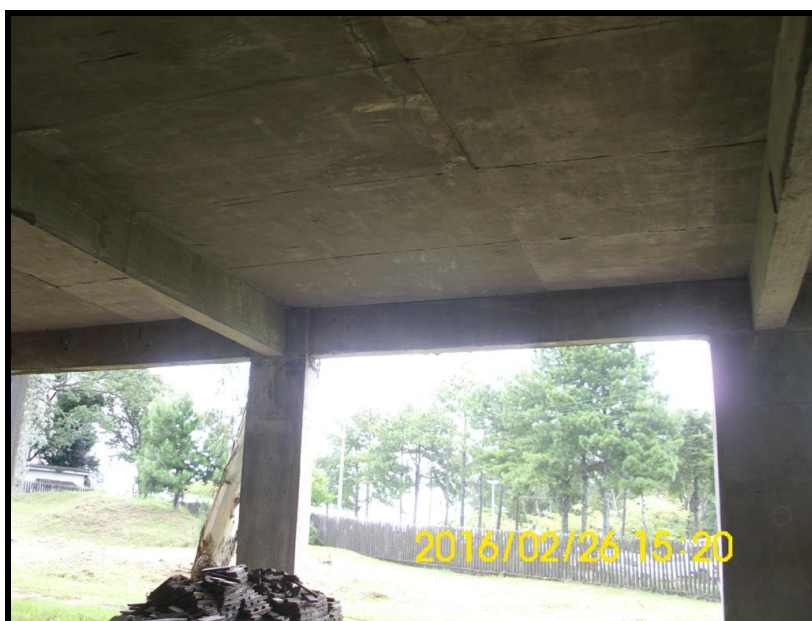
Foto 78 - 1º PAVIMENTO - Aspecto geral da laje.

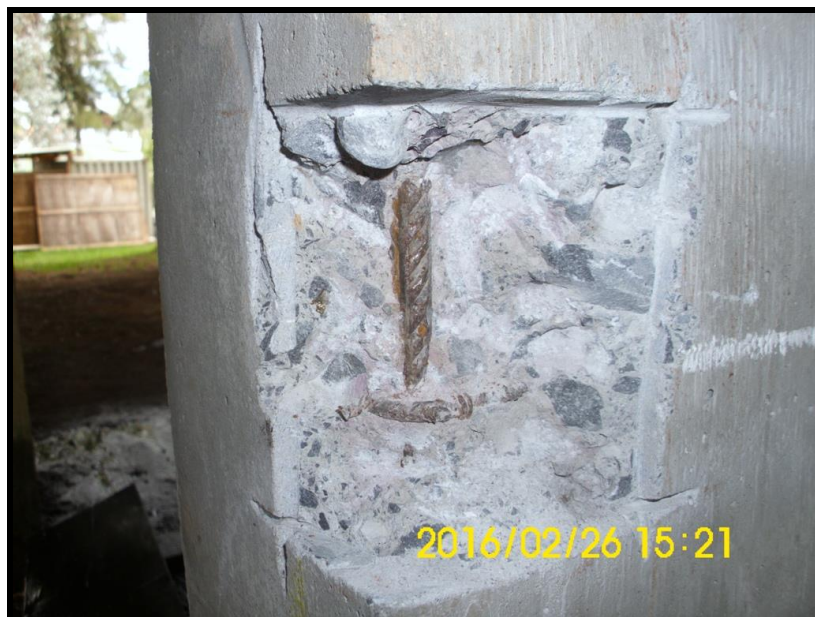
Foto 79 - TÉRREO/BALDRAMES - Testemunho retirado de trecho de pilar.

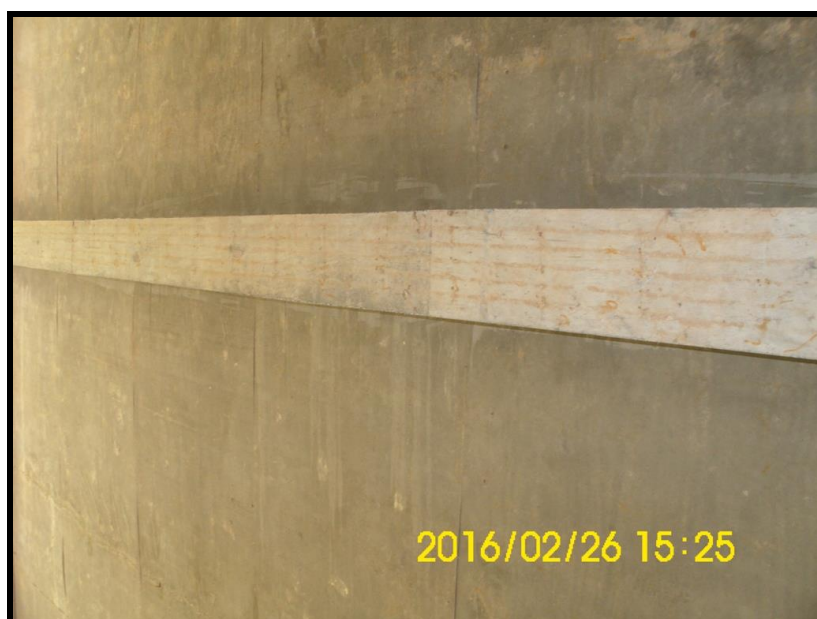
Foto 82 - 1º PAVIMENTO - Mapeamento de armadura devido pequeno  
cobrimento.

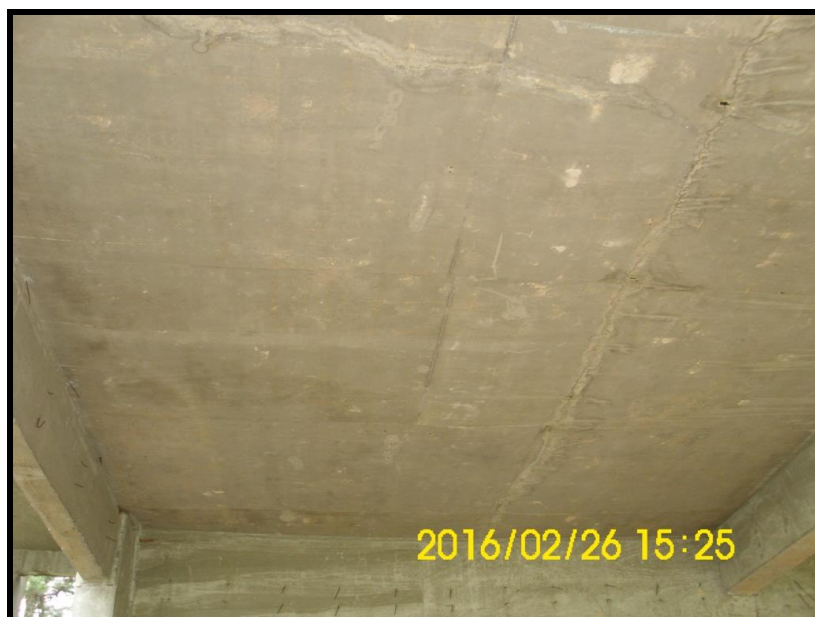
Foto 83 - 1º PAVIMENTO - Mapeamento de armadura devido pequeno cobrimento.

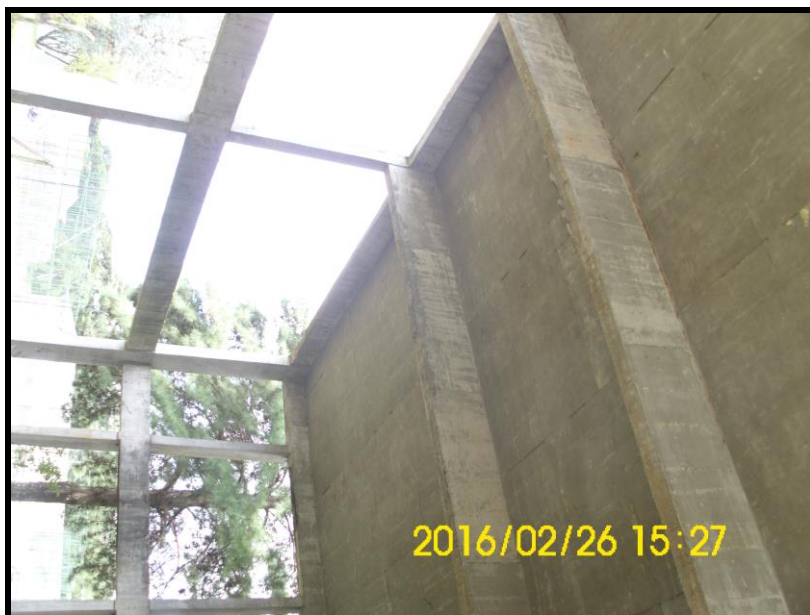
Foto 87 - 2º PAVIMENTO - Mapeamento de armadura devido pequeno cobrimento e peças fora de esquadro.

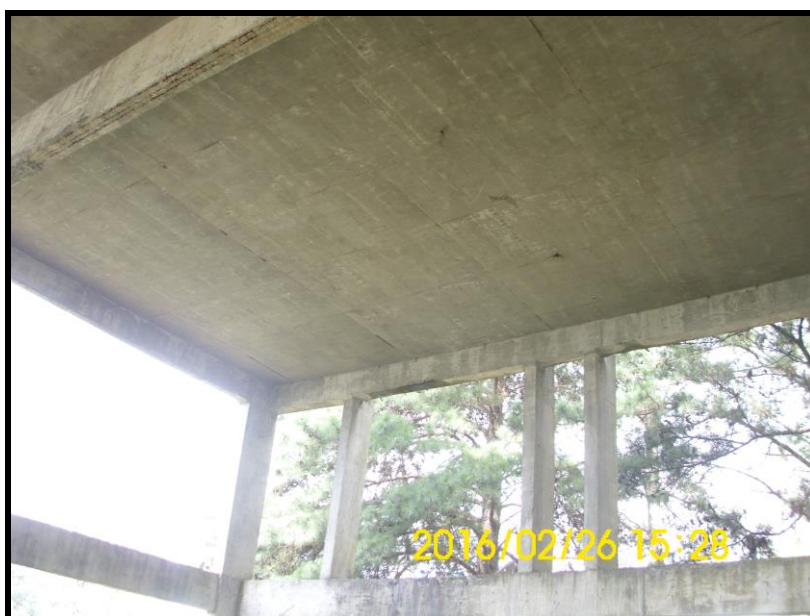
Foto 88 - 2º PAVIMENTO - Mapeamento de armadura devido pequeno cobrimento e peças fora de esquadro.

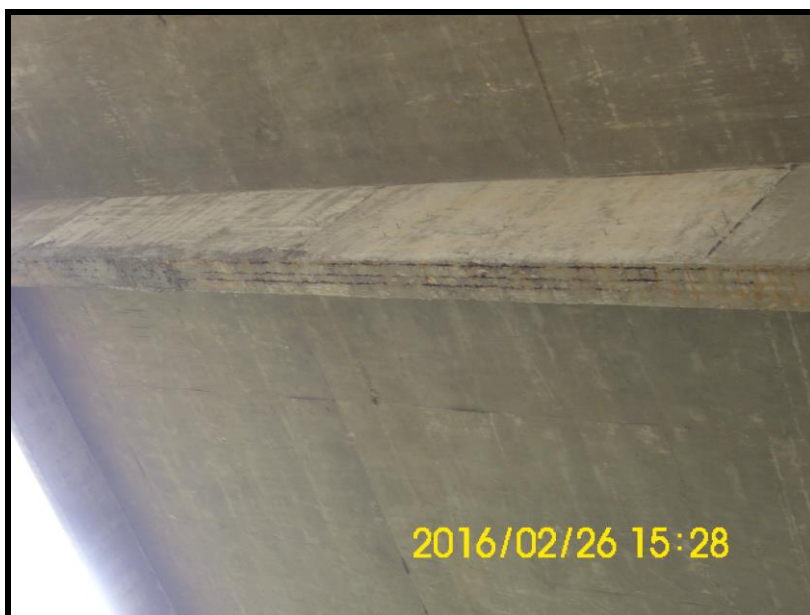
Foto 89 - 2º PAVIMENTO - Mapeamento de armadura devido pequeno  
cobrimento e peças fora de esquadro.

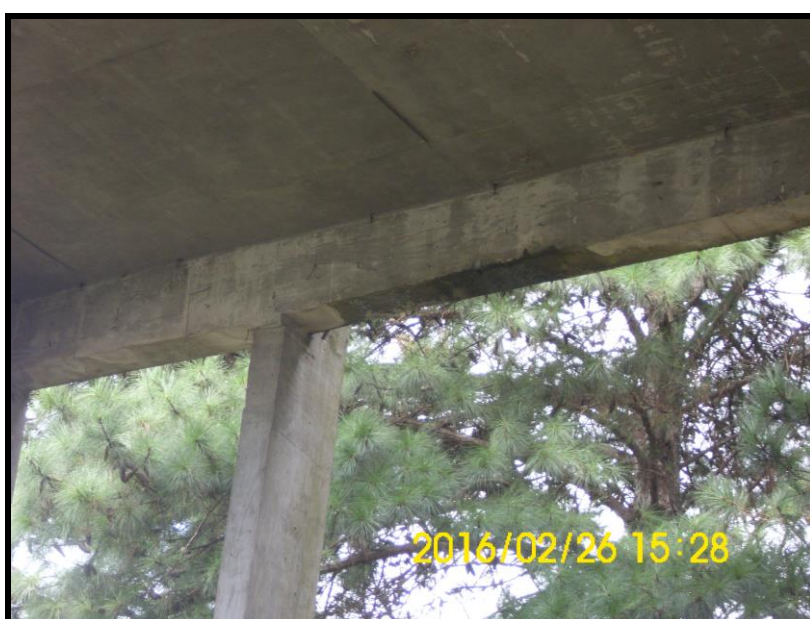
Foto 90 - 1º PAVIMENTO - Mapeamento de armadura devido pequeno  
cobrimento e peças fora de esquadro.

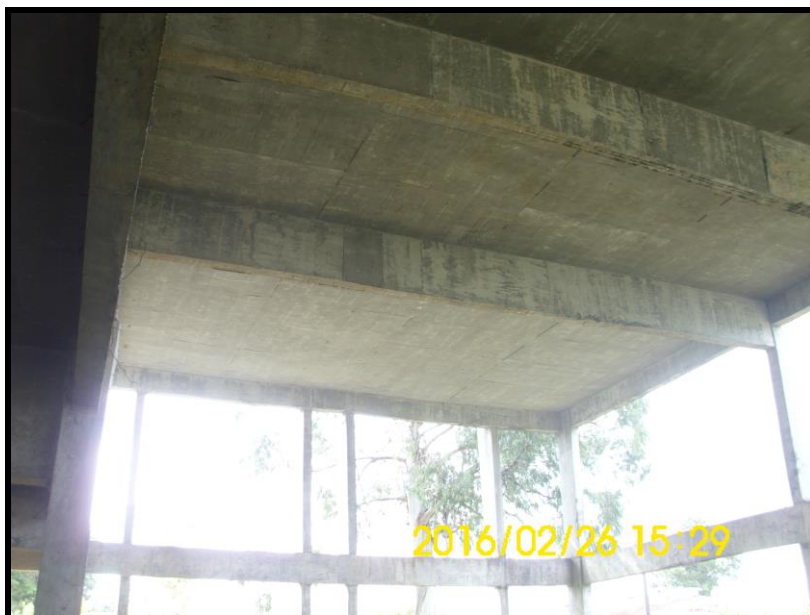
Foto 91 - 2º PAVIMENTO - Mapeamento de armadura devido pequeno cobrimento e peças fora de esquadro.

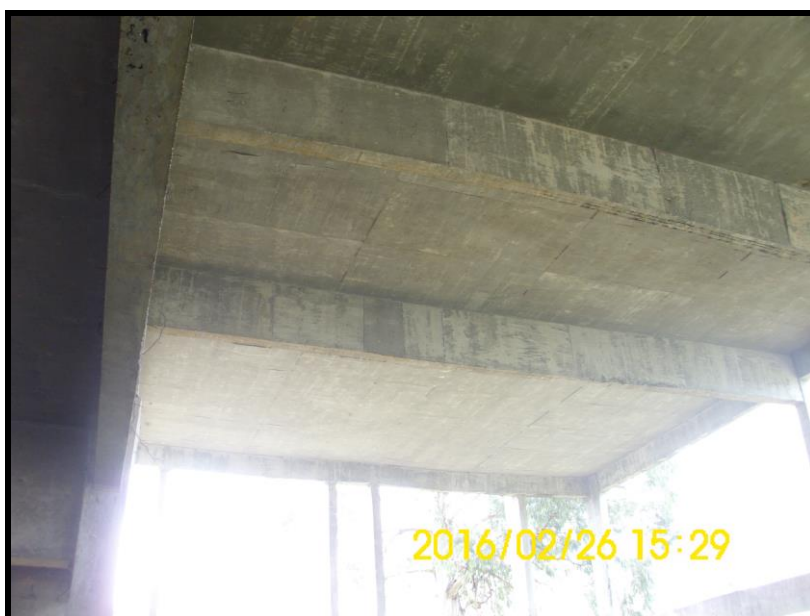
Foto 92 - 2º PAVIMENTO - Mapeamento de armadura devido pequeno cobrimento e peças fora de esquadro.

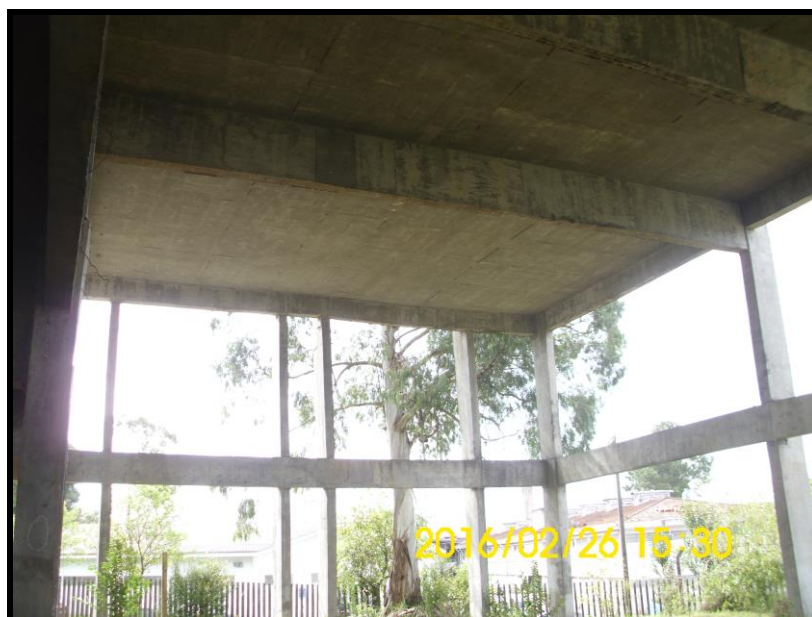
Foto 93 - 2º PAVIMENTO - Mapeamento de armadura devido pequeno cobrimento e peças fora de esquadro.

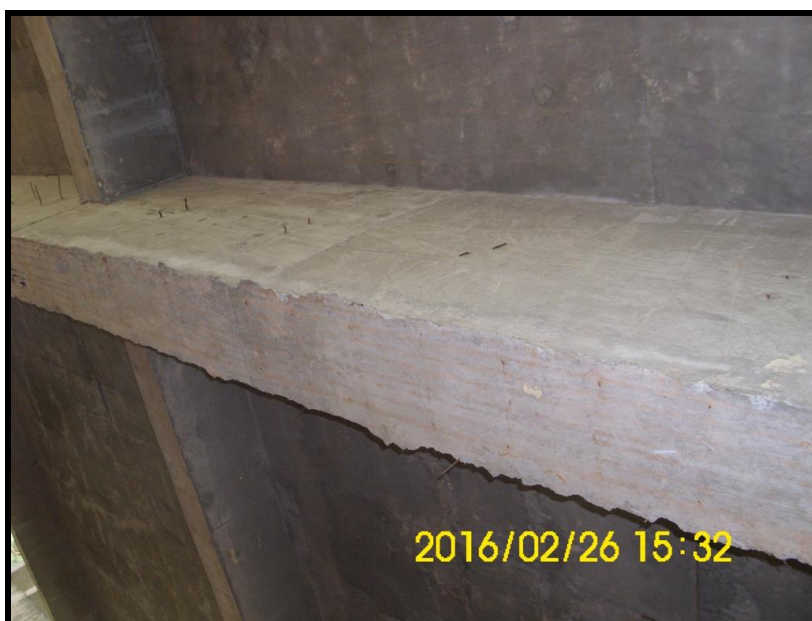
Foto 94 - 1º PAVIMENTO - Mapeamento de armadura devido pequeno cobrimento.

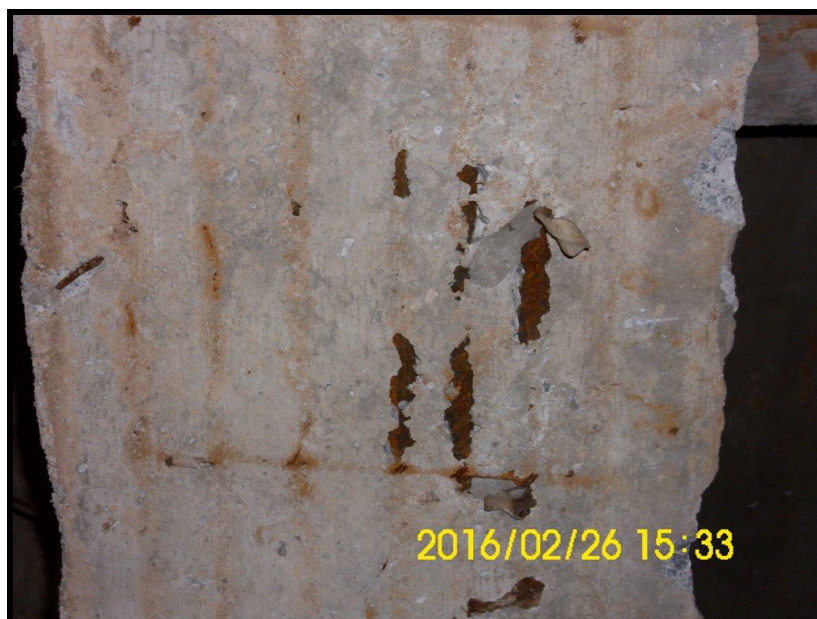
Foto 95 - 1º PAVIMENTO - Detalhe do pequeno cobrimento de viga.

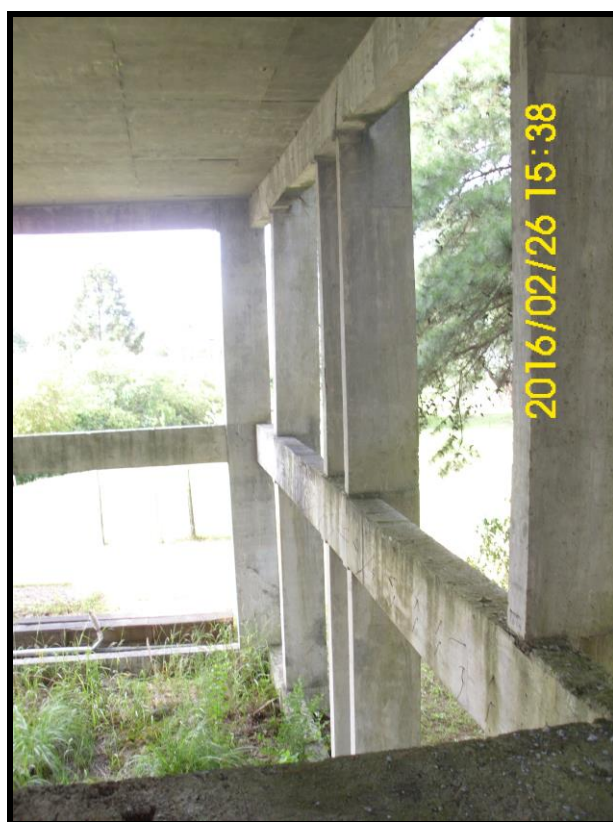
Foto 96 - 2º PAVIMENTO - Mapeamento de armadura devido pequeno cobrimento e peças fora de esquadro.

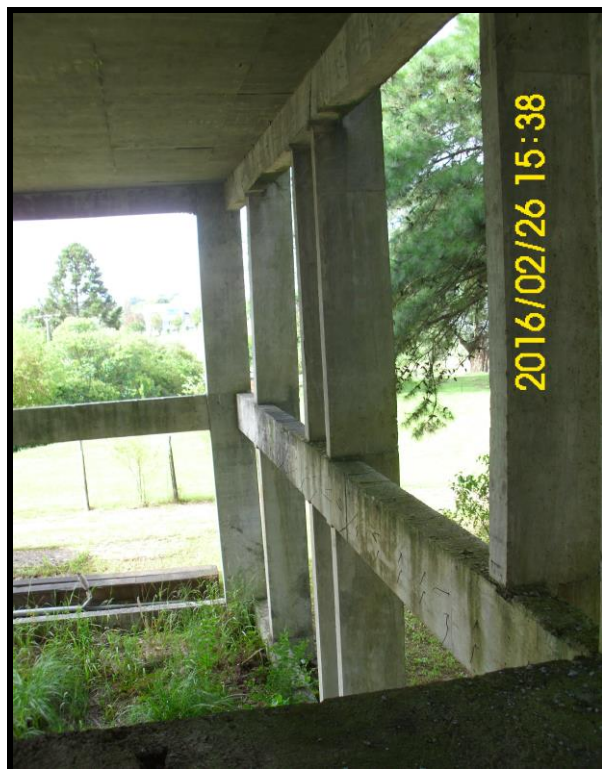
Foto 97 - 2º PAVIMENTO - Mapeamento de armadura devido pequeno cobrimento e peças fora de esquadro.

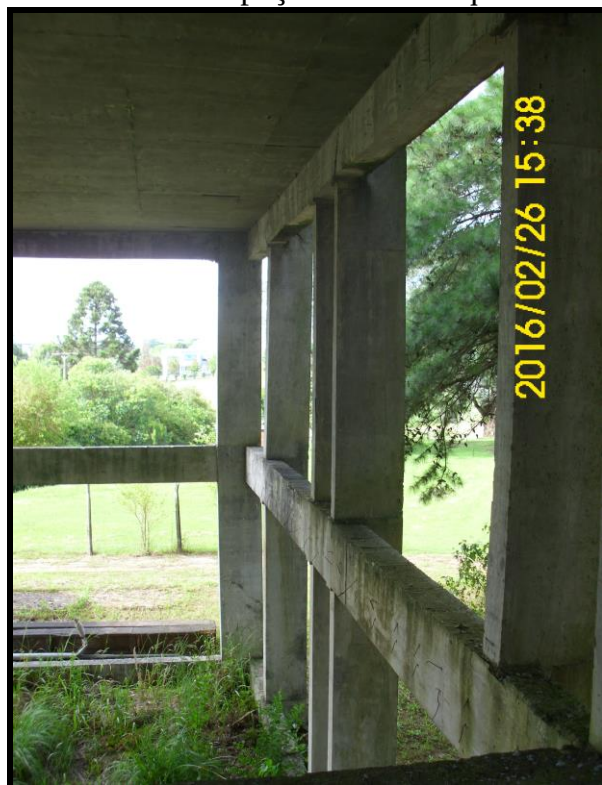
Foto 98 - 2º PAVIMENTO - Mapeamento de armadura devido pequeno cobrimento e peças fora de esquadro.

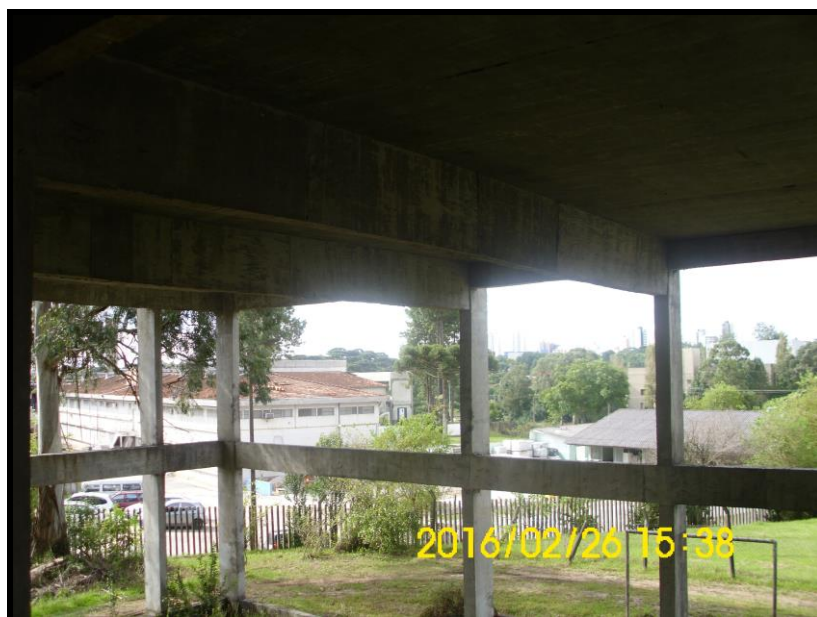
Foto 99 - 2º PAVIMENTO - Mapeamento de armadura devido pequeno cobrimento e peças fora de esquadro.

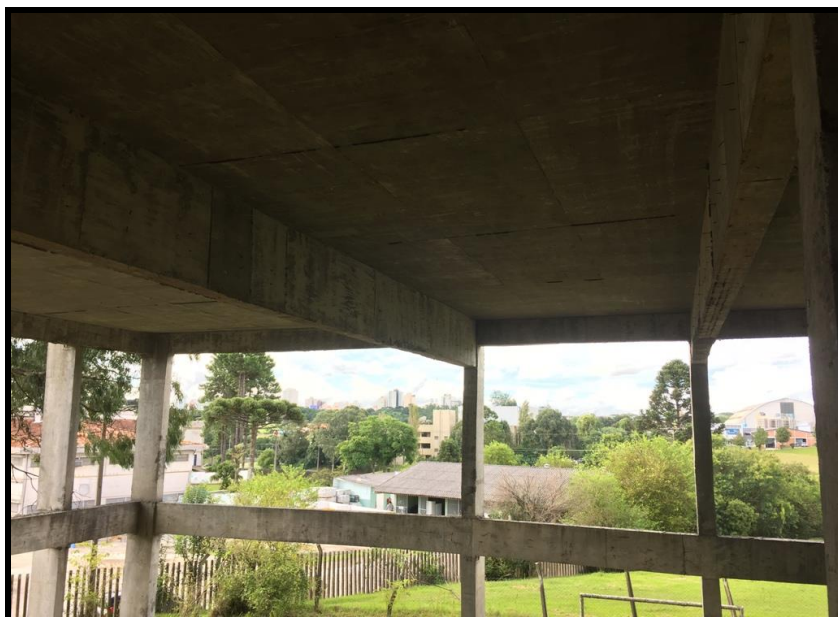
Foto 101 - 2º PAVIMENTO - Mapeamento de armadura devido pequeno cobrimento em vigas.

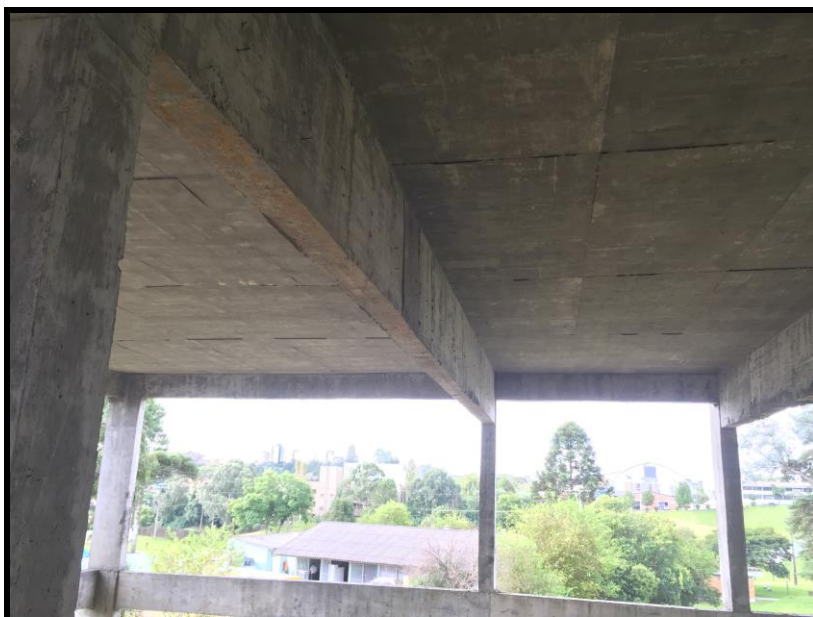
Foto 102 - 2º PAVIMENTO - Mapeamento de armadura devido pequeno cobrimento em vigas.

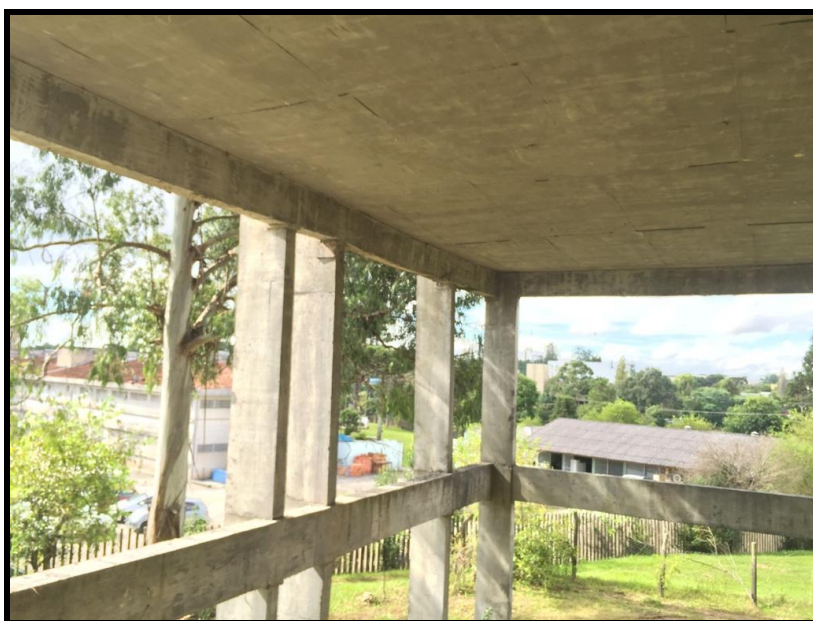
Foto 103 - 2º PAVIMENTO - Mapeamento de armadura devido pequeno cobrimento em vigas.

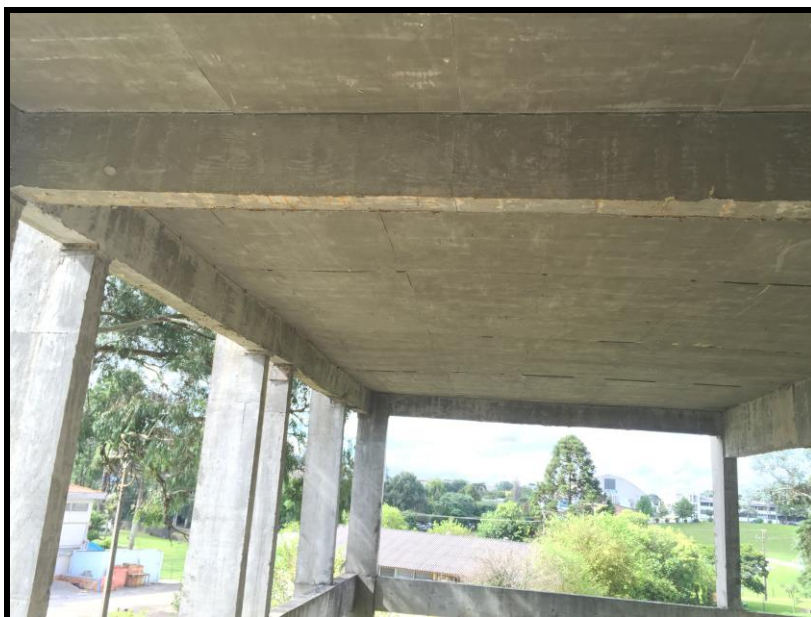
Foto 104 - 2º PAVIMENTO - Desaprumo em viga devido erro durante concretagem.

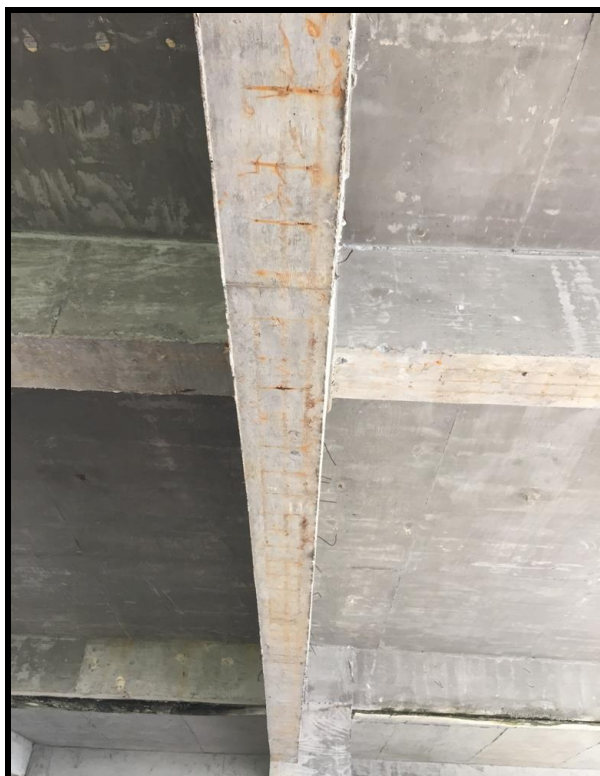
Foto 106 - 2º PAVIMENTO - Mapeamento de armadura devido pequeno cobrimento.

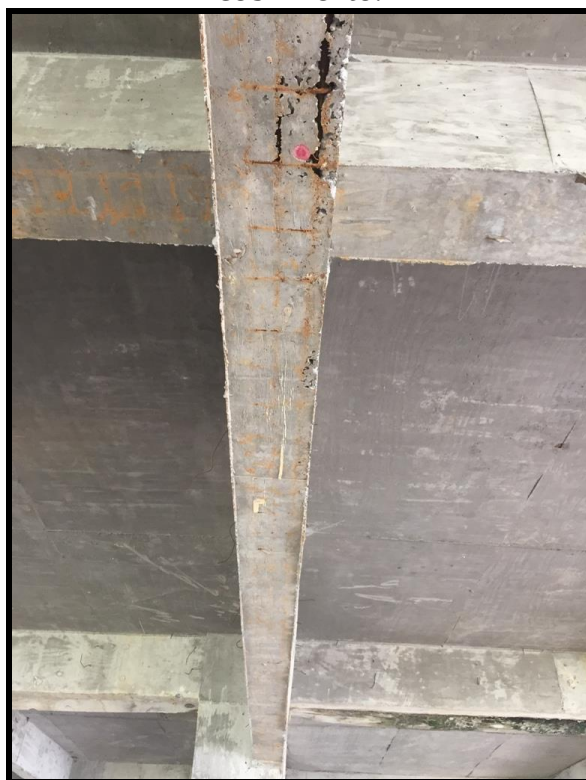
Foto 107 - 2º PAVIMENTO - Mapeamento de armadura devido pequeno cobrimento.

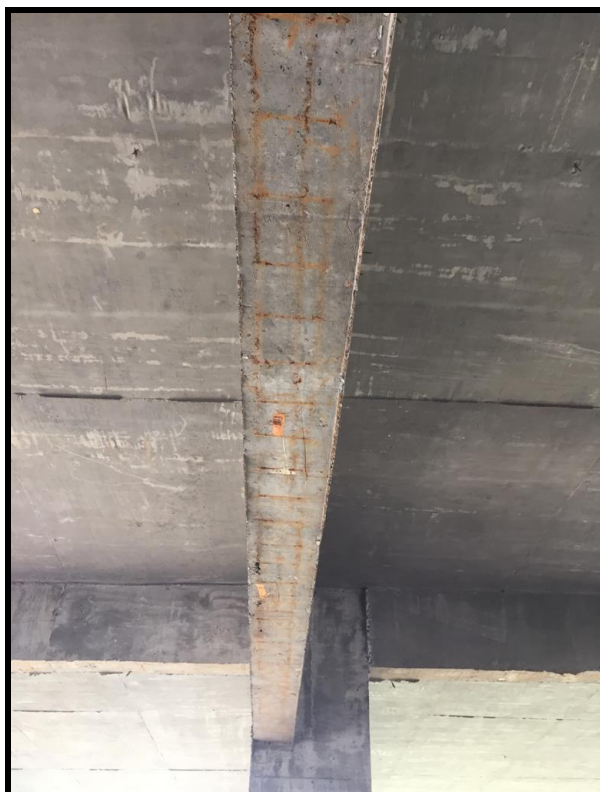
Foto 109 - 2º PAVIMENTO - Detalhe da foto anterior.

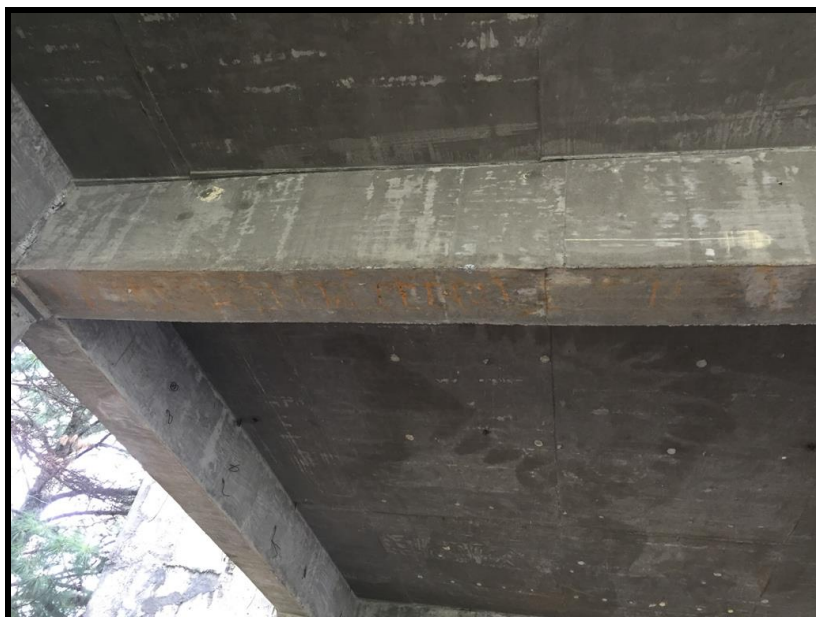
Foto 110 - 2º PAVIMENTO - Mapeamento de armadura devido pequeno cobrimento.

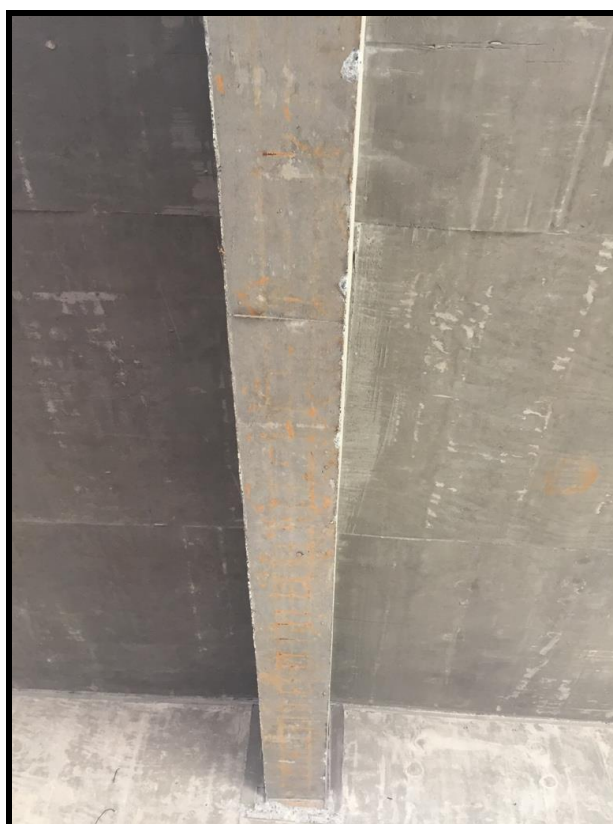
Foto 111 - 2º PAVIMENTO - Mapeamento de armadura devido pequeno cobrimento.

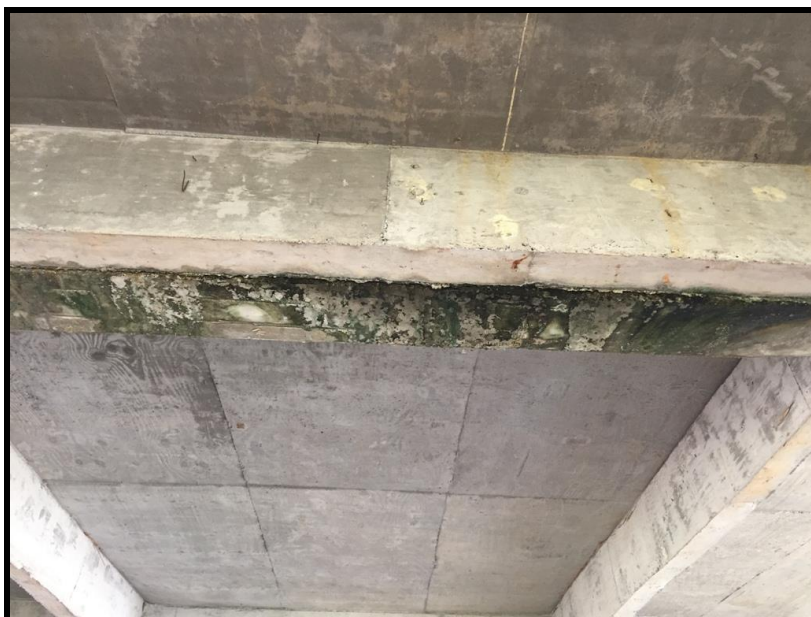
Foto 112 - 2º PAVIMENTO - Mapeamento de armadura devido pequeno cobrimento.

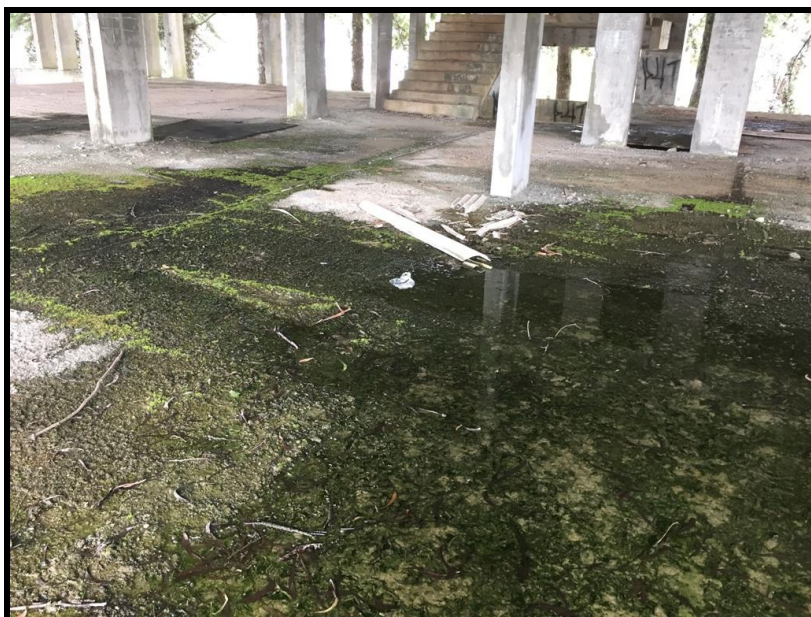
Foto 114 - 2º PAVIMENTO - Cultura de fungos e bolores devido infiltração através da junta de dilatação da estrutura.

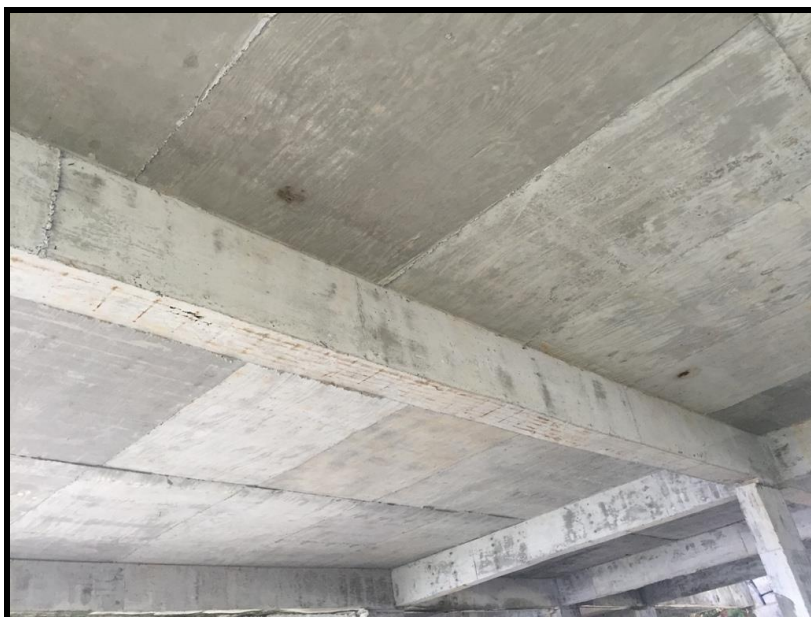
Foto 116 - 2º PAVIMENTO - Mapeamento de armadura devido pequeno cobrimento.

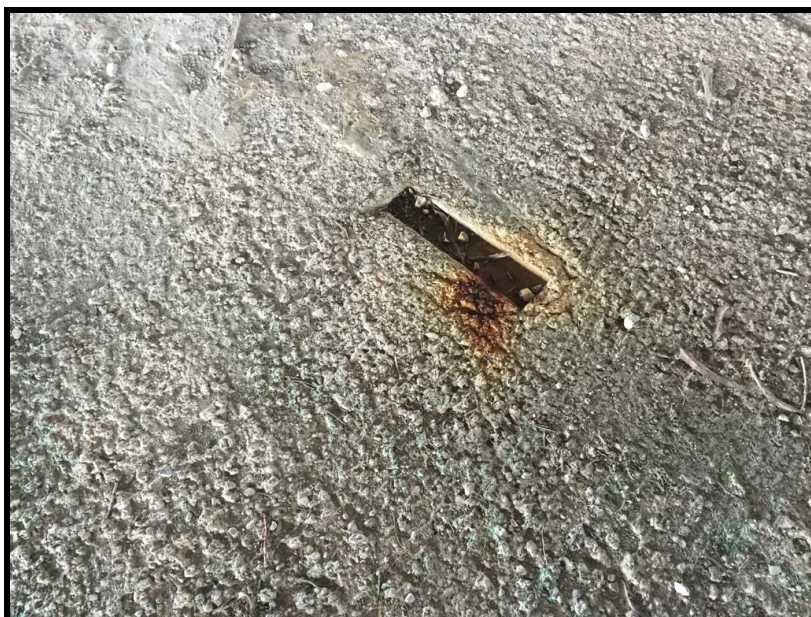
Foto 118 - 2º PAVIMENTO - Mapeamento de armadura devido pequeno cobrimento, bem como escoamento de produtos de corrosão.

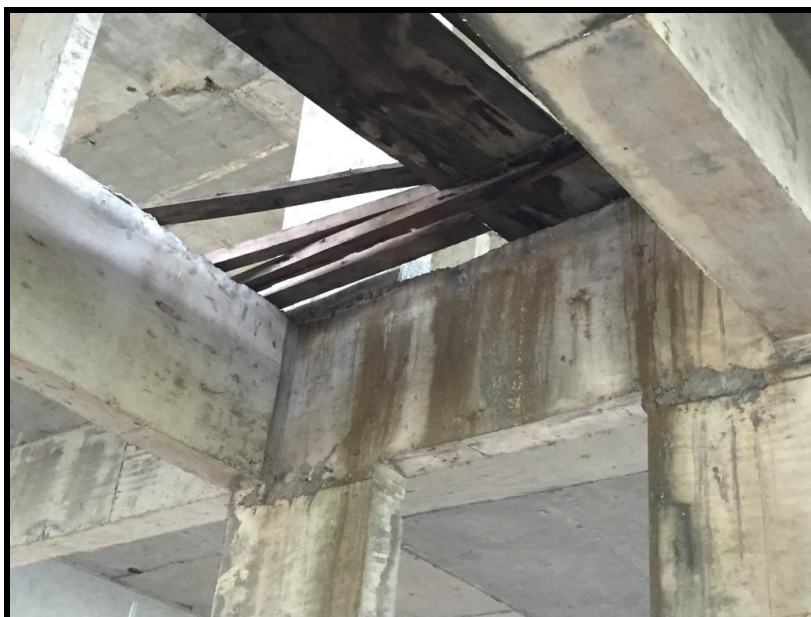
Foto 120 - 2º PAVIMENTO - Manchas de escoamento de água pela estrutura.

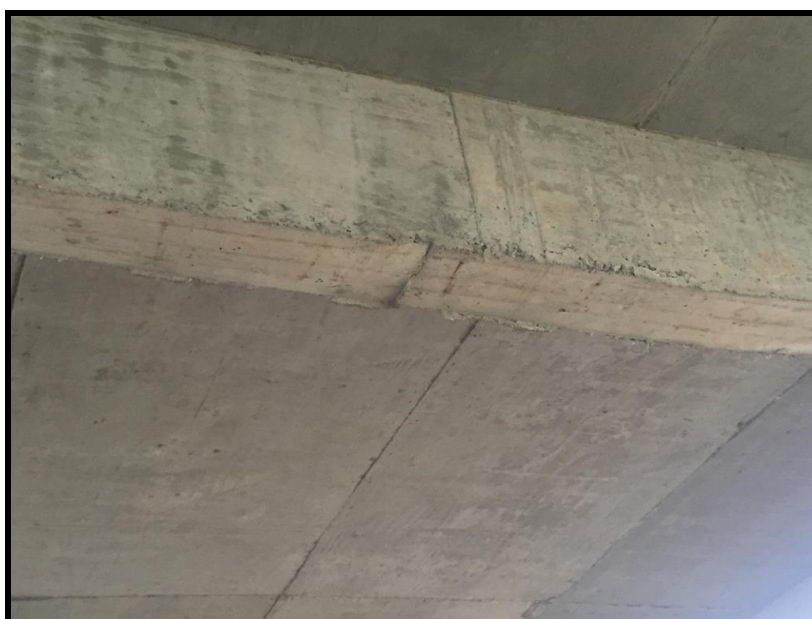
Foto 121 - 2º PAVIMENTO - Manchas de escoamento de água pela estrutura.

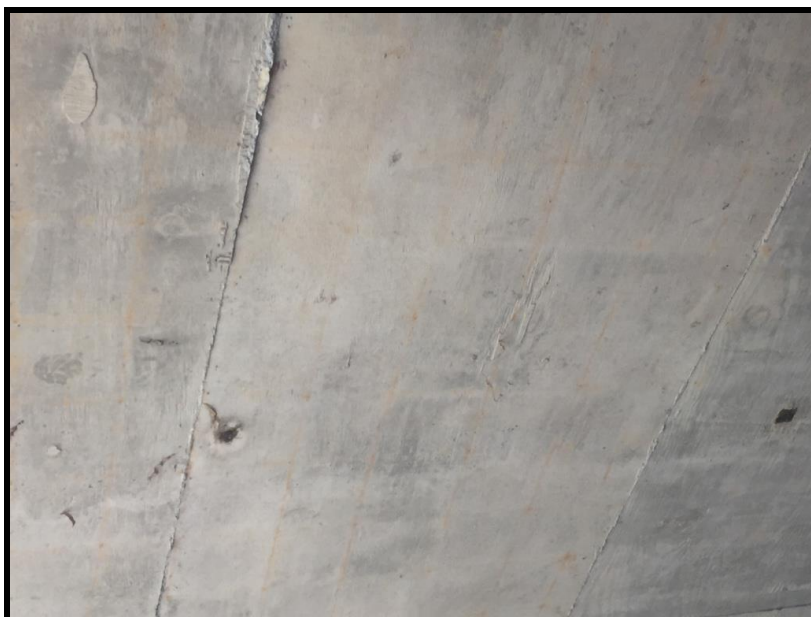
Foto 122 - 2º PAVIMENTO - Mapeamento de armadura devido pequeno cobrimento.

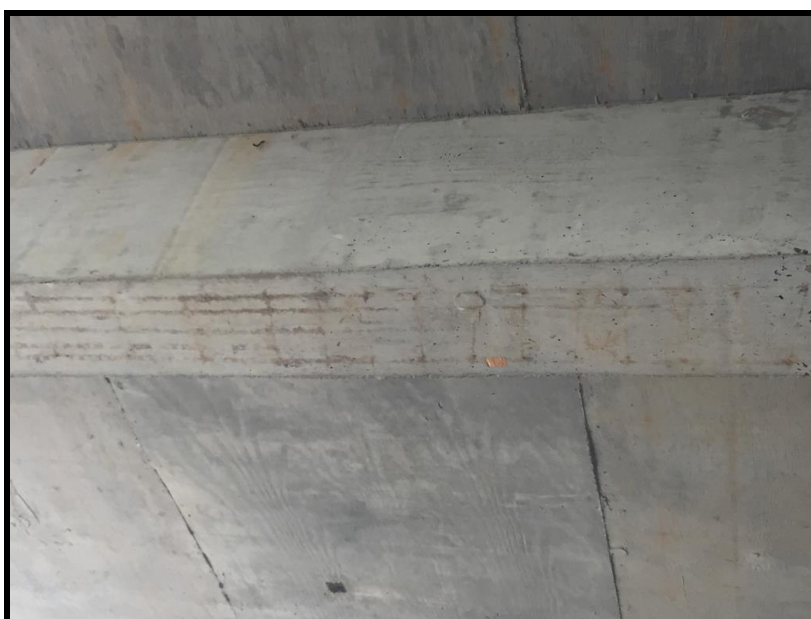
Foto 123 - 2º PAVIMENTO - Mapeamento de armadura devido pequeno cobrimento.

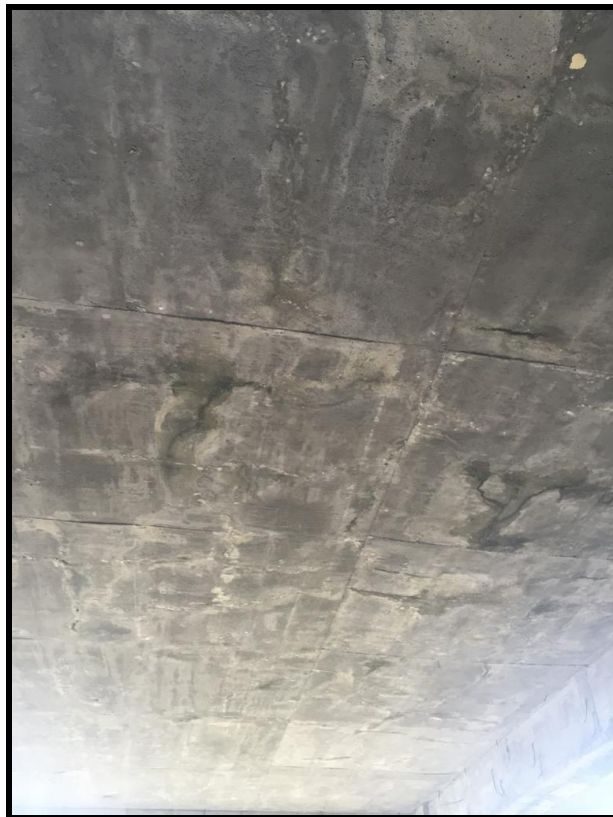
Foto 126 - 2º PAVIMENTO - Manchas de infiltração em laje.

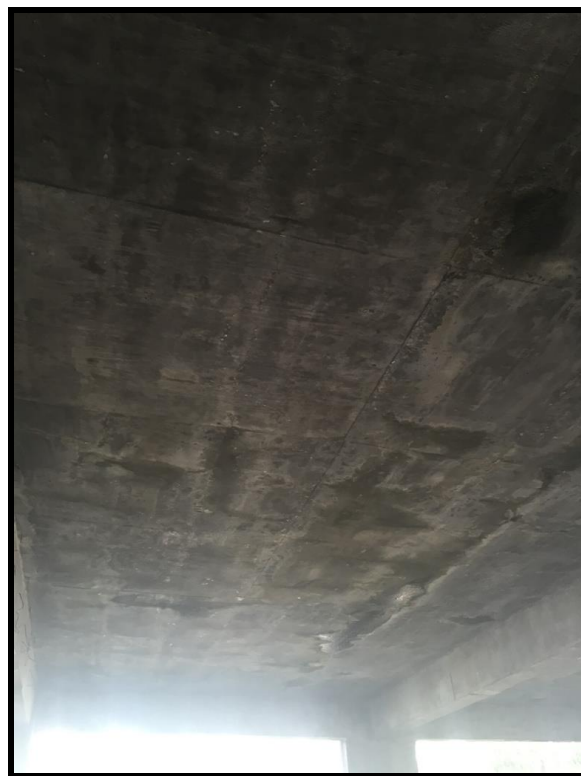
Foto 127 - 2º PAVIMENTO - Manchas de infiltração em laje.

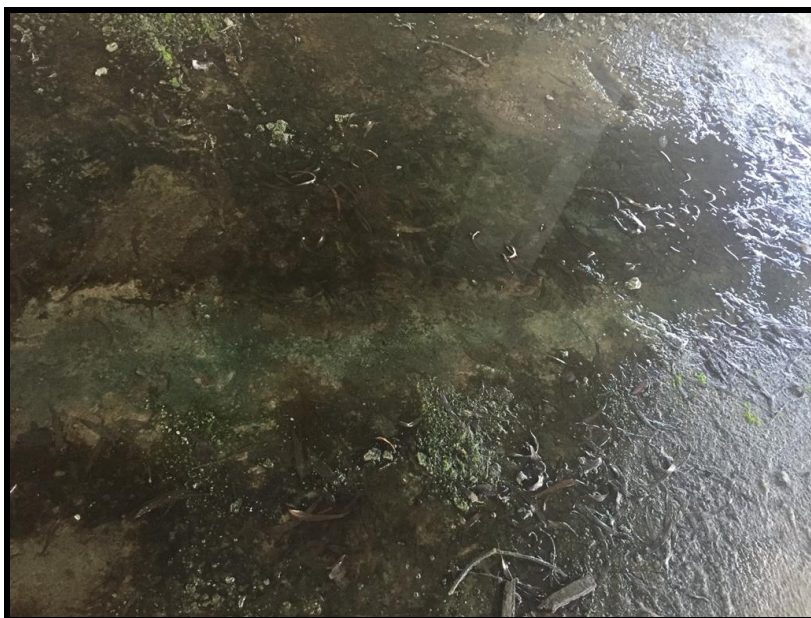
Foto 129 - 2º PAVIMENTO - Manchas de infiltração em laje.

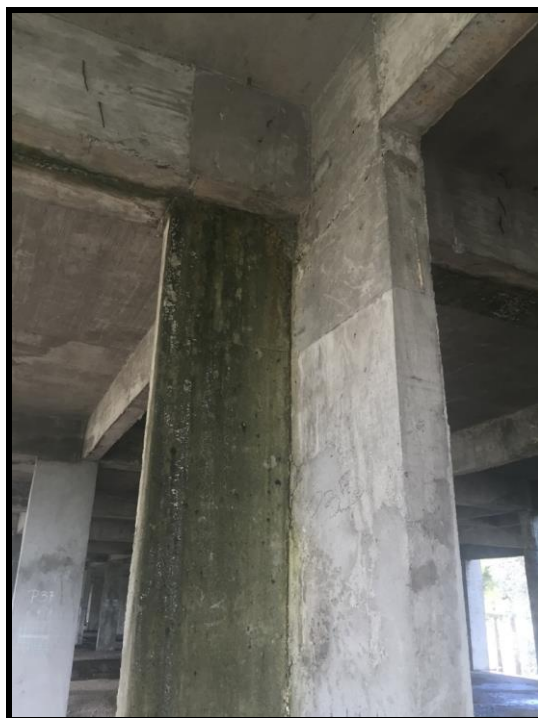
Foto 130 - 1º PAVIMENTO - Cultura de fungos e bolores em laje devido infiltração através da junta de dilatação da estrutura.

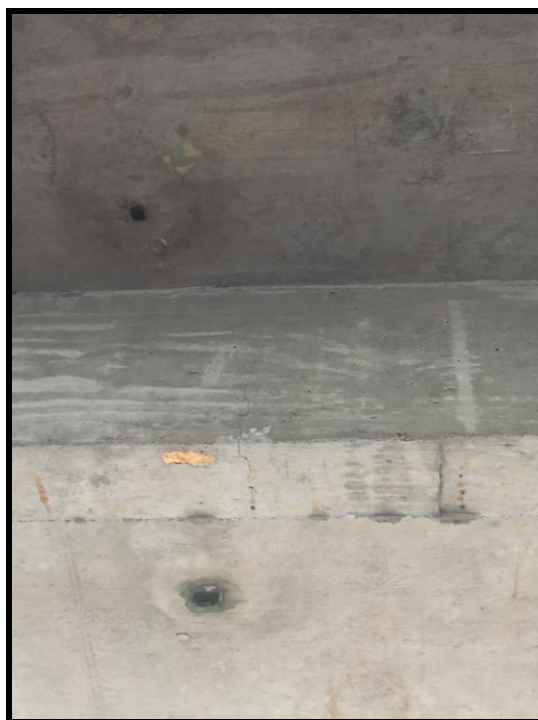
Foto 131 - 2º PAVIMENTO - Cultura de fungos e bolores em pilar devido infiltração através da junta de dilatação da estrutura.

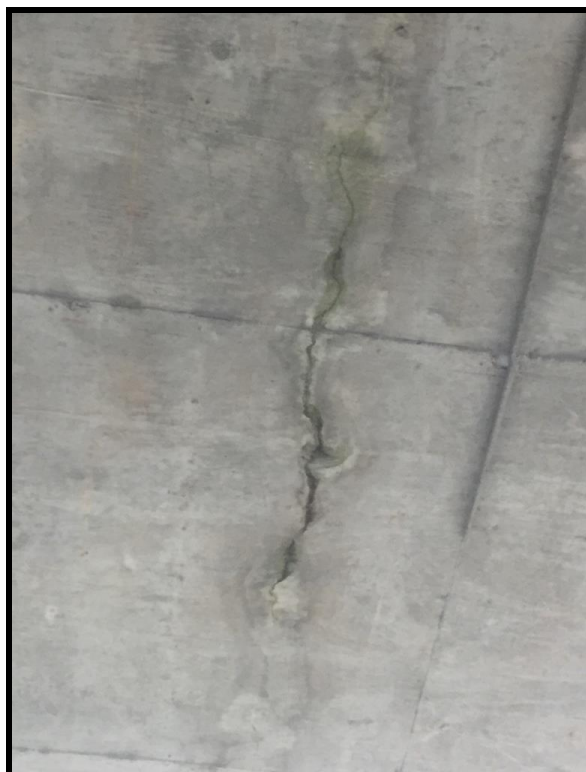
Foto 132 - 2º PAVIMENTO - Trinca transversal em viga.

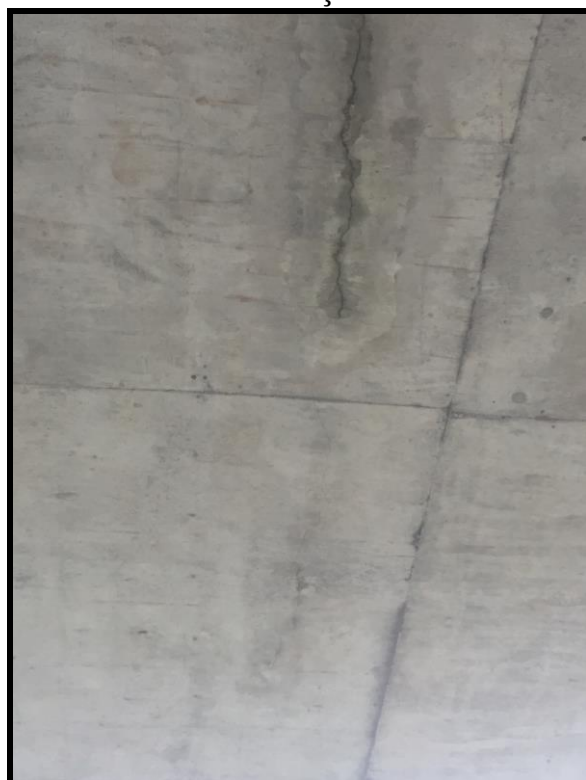
Foto 133 - 2º PAVIMENTO - Trinca transversal em laje e manchas de infiltração.
