**LEVANTAMENTO DAS MANIFESTAÇÕES PATOLÓGICAS  
EXISTENTES NA ESTRUTURA DO PRÉDIO DE EDUCAÇÃO FÍSICA  
DA UFPR**

Trabalho de Conclusão de Curso apresentado ao curso de Pós Graduação em Patologia das Obras Civas, Pós-Graduação *lato sensu*, do Instituto IDD como requisito parcial para a obtenção do Grau de Especialista em Patologia nas Obras Civas.

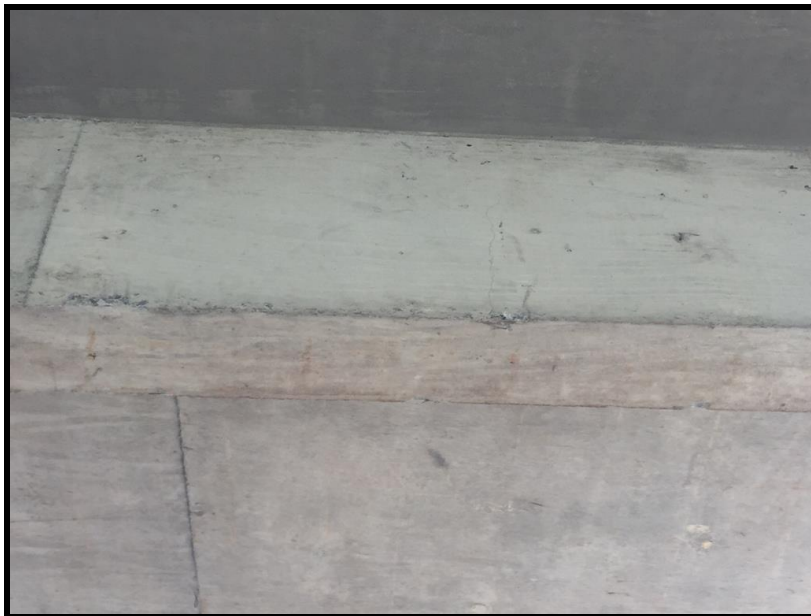
Foto 136 - 2º PAVIMENTO - Trinca transversal em viga.

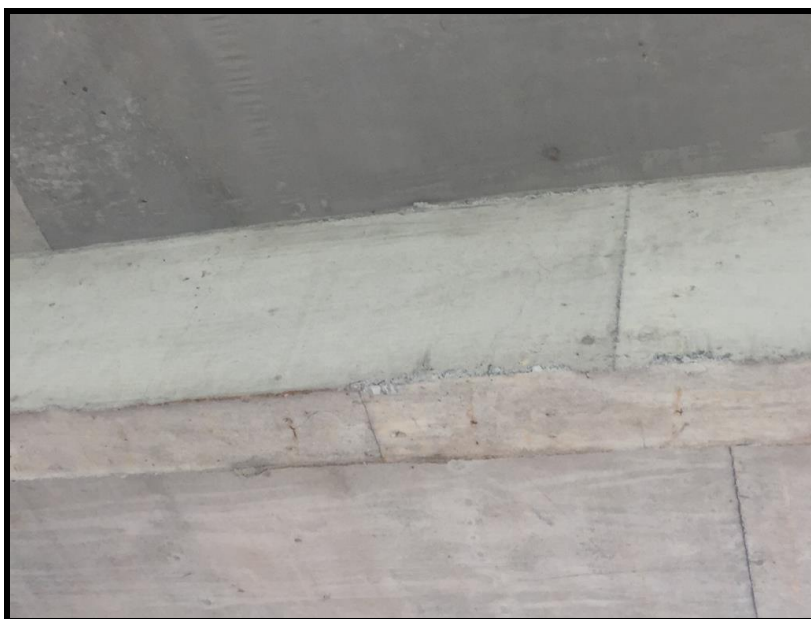
Foto 137 - 2º PAVIMENTO - Trinca transversal em viga.

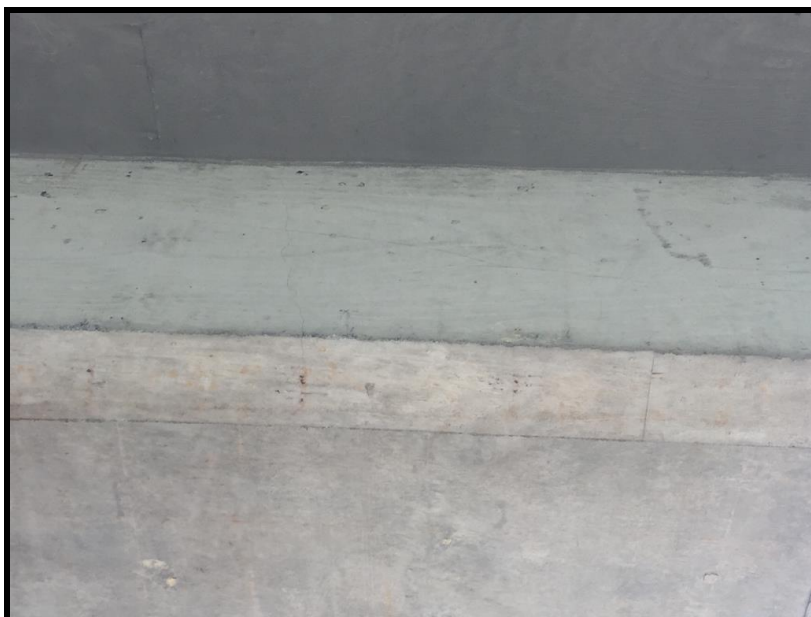
Foto 138 - 2º PAVIMENTO - Trinca transversal em viga.

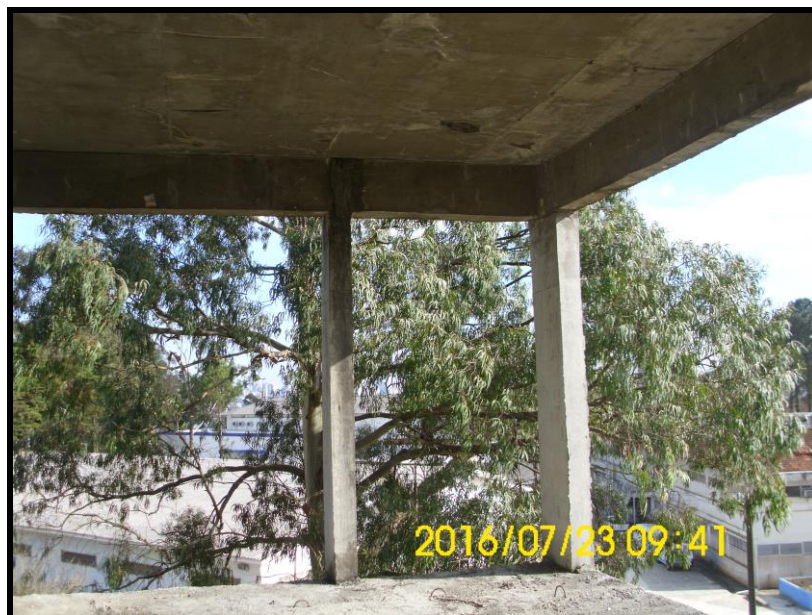
Foto 140 - 2º PAVIMENTO - Manchas de infiltrações em laje e pilar.

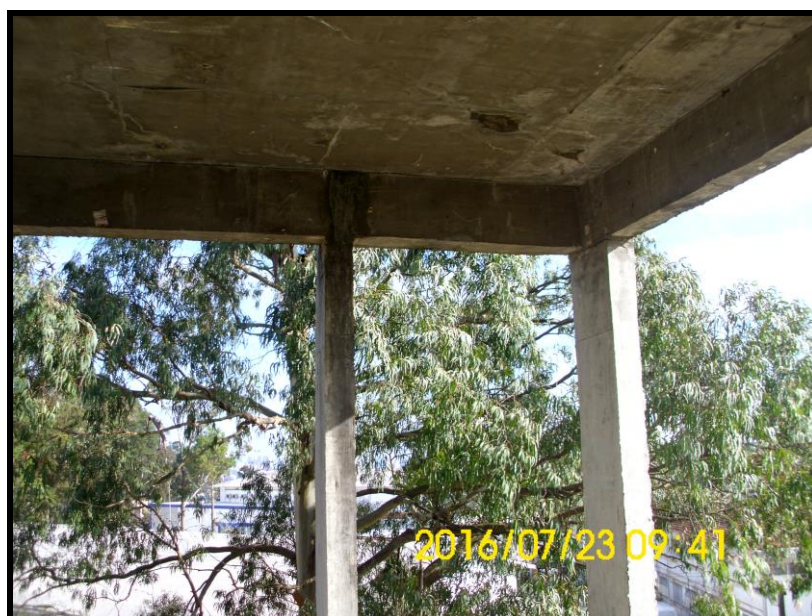
Foto 141 - 2º PAVIMENTO - Manchas de infiltrações em laje e pilar.

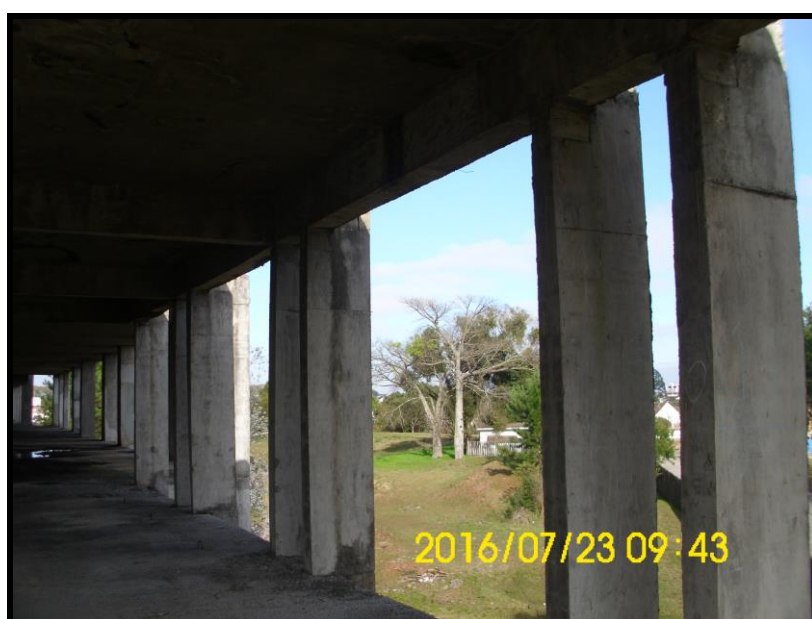
Foto 145 – 2º PAVIMENTO - Pilares fora de prumo.

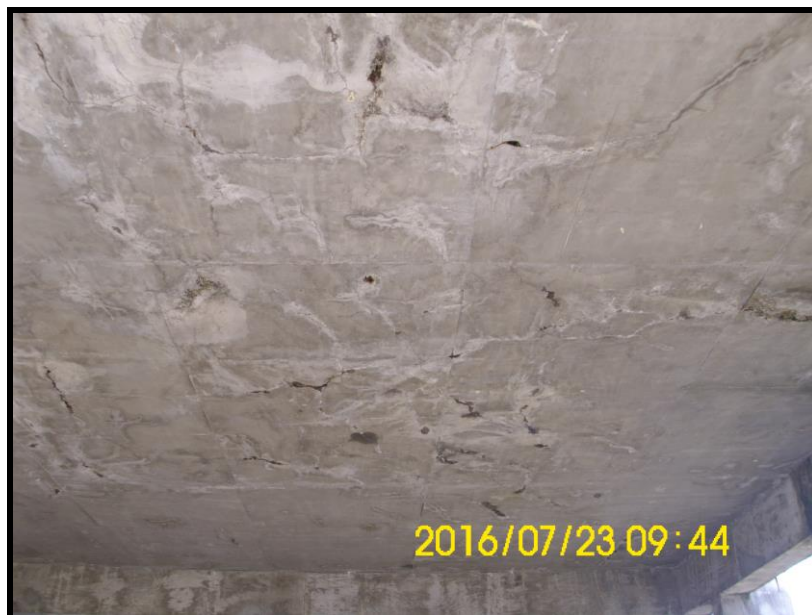
Foto 148 - 3º PAVIMENTO - Manchas de infiltrações em laje.

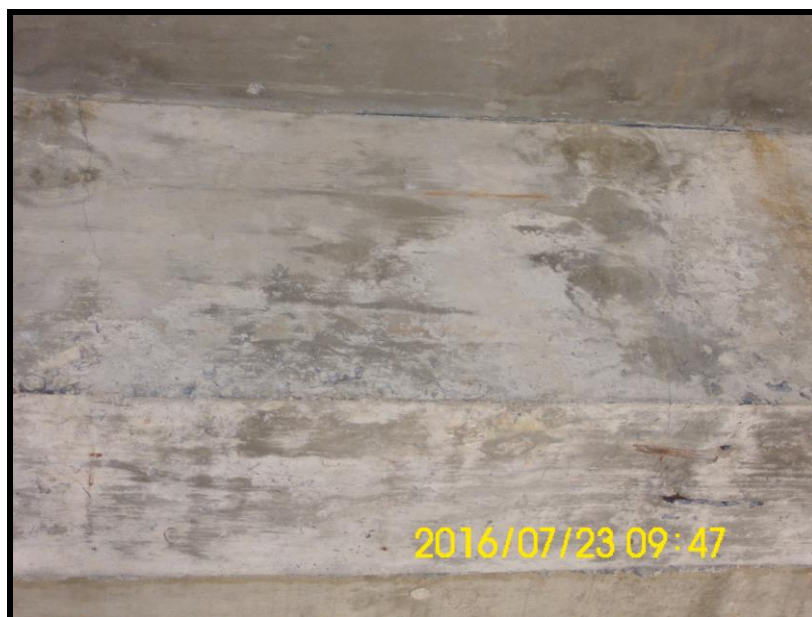
Foto 154 - 3º PAVIMENTO - Armadura exposta em reparo em viga.

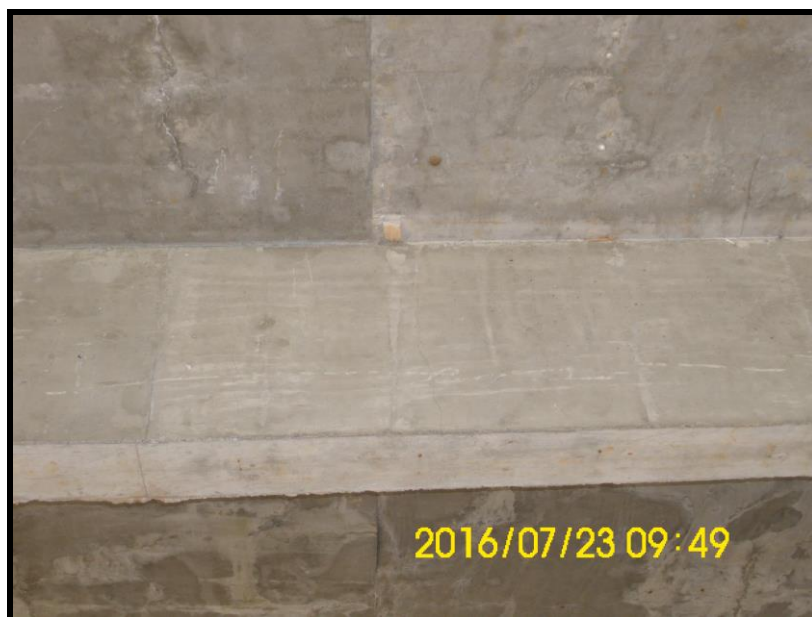
Foto 158 - 3º PAVIMENTO - Fissuras em viga.

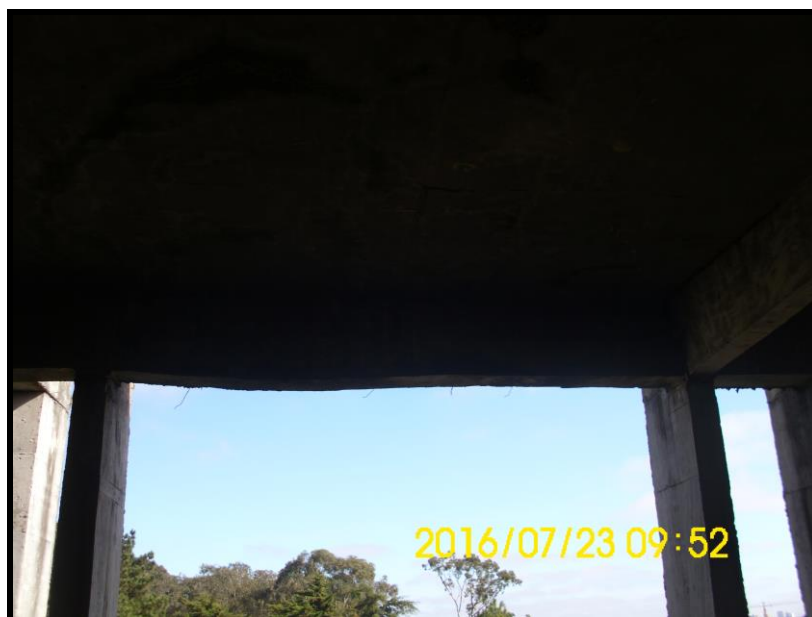
Foto 160 - 3º PAVIMENTO - Manchas de infiltrações em laje.

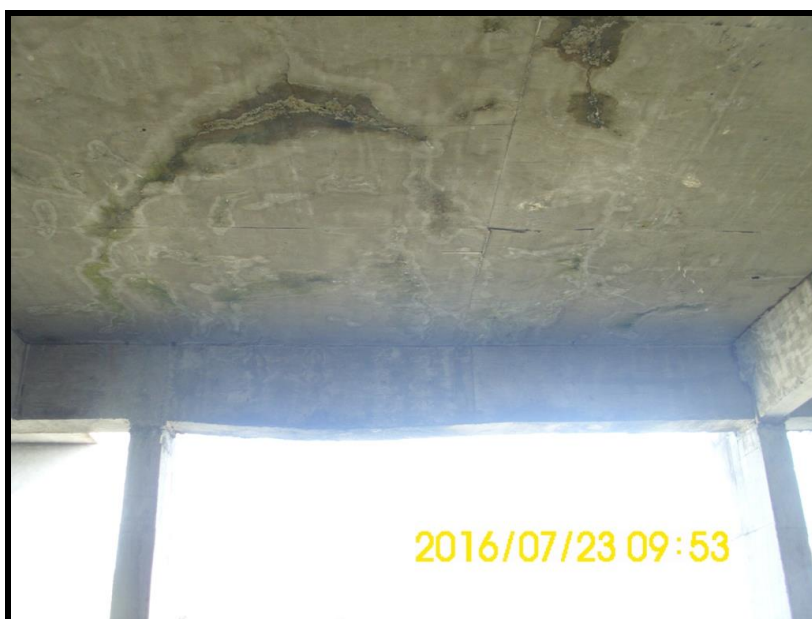
Foto 161 - 3º PAVIMENTO - Desaprumo em viga devido erro durante concretagem.

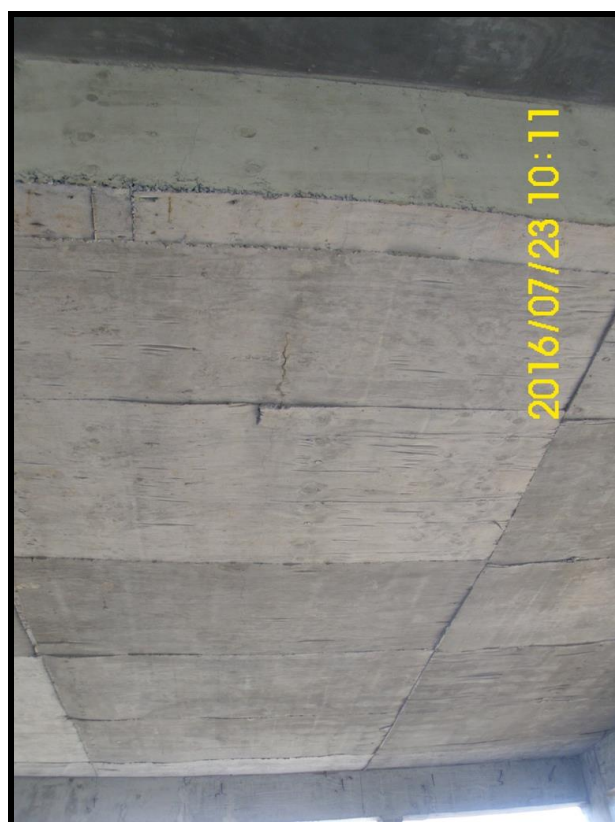
Foto 175 - 3º PAVIMENTO - Desaprumo em laje devido erro durante concretagem.
