## **Gestão de risco, Monitoramento e Projeto de Recuperação da Drenagem de Pé da UHE Salto-GO**

*Risk Management, Monitoring and Design of the Foot Drainage Recovery of Salto HPP*

Luan Rodrigo de Almeida Souza (1); Eduardo Henrique Viecilli Martins de Mello (2)

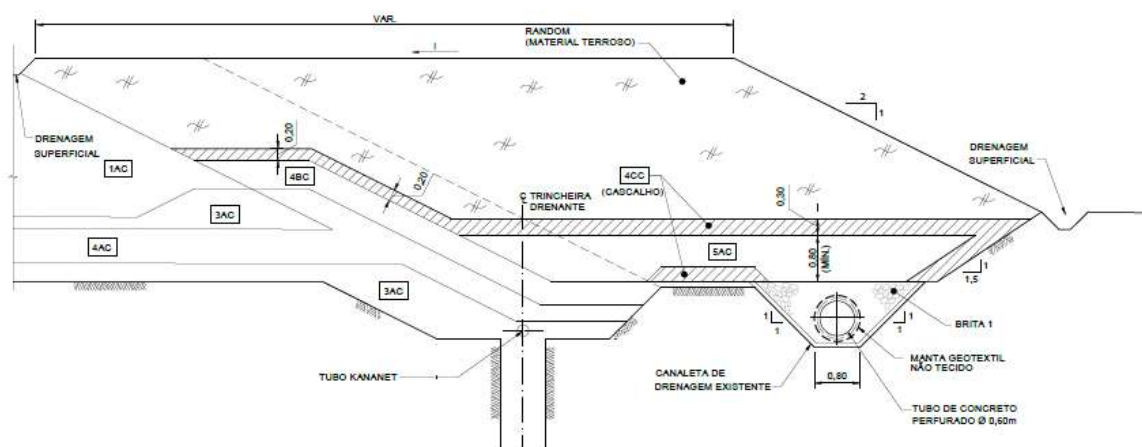
A extensão total do barramento é aproximadamente 2.500m e com altura máxima de 36m. O sistema de drenagem interno da barragem é composto por filtro vertical, dreno horizontal e uma trincheira drenante no pé do aterro, contando ainda com uma canaleta de drenagem a jusante da trincheira. A Figura 2 apresenta uma seção transversal da barragem e na Figura 3 um detalhe do pé da barragem da margem direita que ilustra a situação após a finalização da construção, com a canaleta tapada pelo aterro da berma no pé da barragem da margem direita.

Figura 3 – Detalhe do pé da Barragem da Margem Direita com destaque para a canaleta sob o aterro

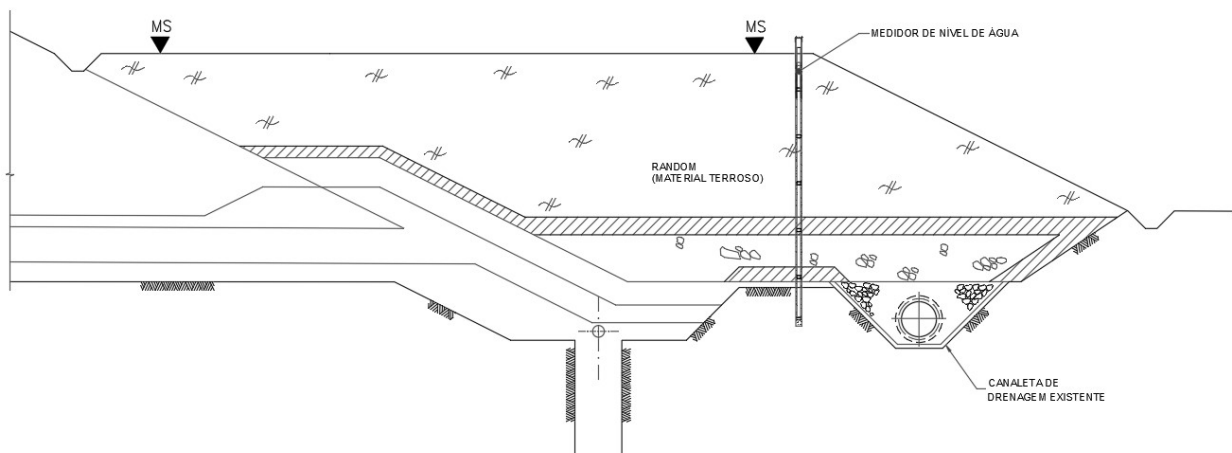
Figura 8 – Ilustração da posição dos marcos superficiais e medidor de nível de água em relação a uma seção típica da bermagem de equilíbrio

As leituras de controle topográfico realizadas nos novos marcos superficiais sobre a bermagem, MSB, indicam que não houve movimentação expressiva.

A análise dos valores mostra que os medidores NA002, NA003 e NA004 localizados entre as estacas 3+0,00 e 6+0,00, apresentam níveis de água próximos ou superiores à cota da tubulação, servindo de indício de insuficiência no sistema de drenagem. Esses medidores de nível d'água encontram-se em sela topográfica, que pode indicar maior fluxo de água na seção. Em paralelo, verificou-se infiltração pelo topo do tubo e água corrente no fundo do tubo de drenagem na inspeção por ROV na região do poço de visita na estaca 5+0,00.

Foram instalados novos marcos superficiais para controle topográfico de recalques, pelo menos a cada 50 m ao longo da berma de equilíbrio. Os marcos instalados foram instalados conforme esquema mostrada na Figura 8, dois por seção, um mais a montante próximo ao corpo principal da barragem e um próximo a borda da berma, totalizando 50 novos marcos.

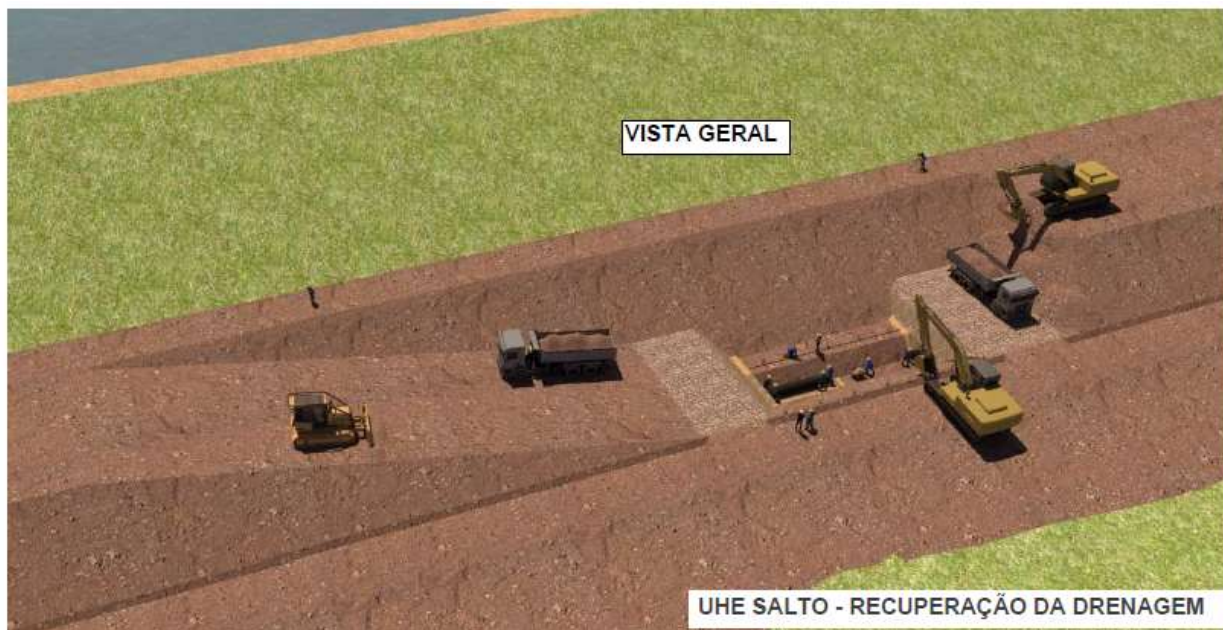
Figura 18 – Vista geral da sequência de construção

Inclui-se a obtenção dos materiais de construção definidos no projeto ou conforme disponibilidade local, desde que aprovada pela projetista, a recomposição do aterro da canaleta de drenagem (preenchimento inicial) e a recomposição do aterro compactado da berm de equilíbrio.

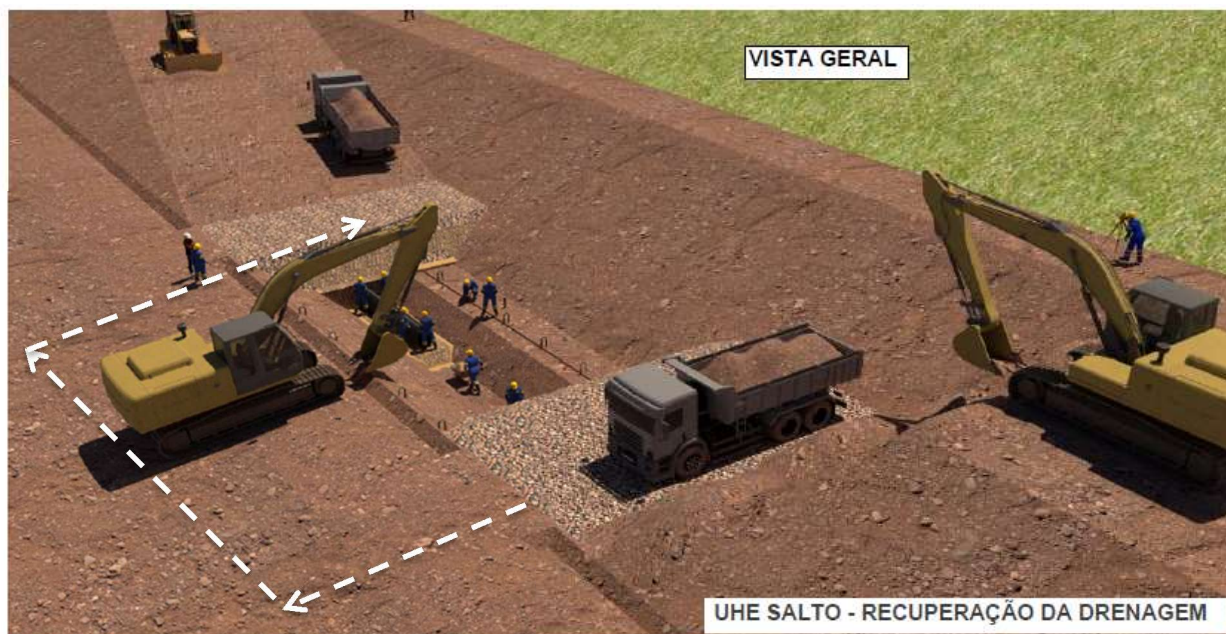
Figura 19 – Detalhe do avanço das atividades
