**VERIFICAÇÃO DE ORIGENS DE MANIFESTAÇÕES  
PATOLÓGICAS EM PAVIMENTO ASFÁLTICO  
ESTUDO DE CASO**

**CURITIBA**

Projeto de pesquisa desenvolvido para  
apresentação de Trabalho de Conclusão do  
Curso de Pós Graduação em Patologia nas Obras  
Civis para obtenção do grau de especialista.

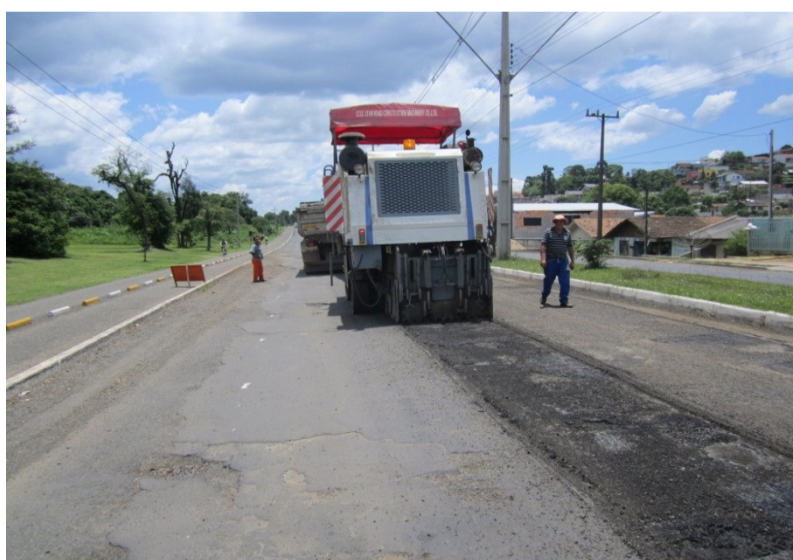
Figura 19 – Fresagem sendo realizada (PMPU, 2013)

Necessitou-se assim um recapeamento com fresagem prévia do local. Retirou-se a capa existente e fez-se uma nova capa com espessura de sete centímetros, sendo: três centímetros de reperfilagem e quatro centímetro de capa asfáltica.

Segundo o projetista justifica a escolha colocando que os sete centímetros totais seria suficientes para o tráfego e a necessidade de três com uma massa mais fina (reperfilagem) vem da necessidade de nivelar o pavimento existente (Figura 19 e 20), executada entre abril e dezembro de 2013.

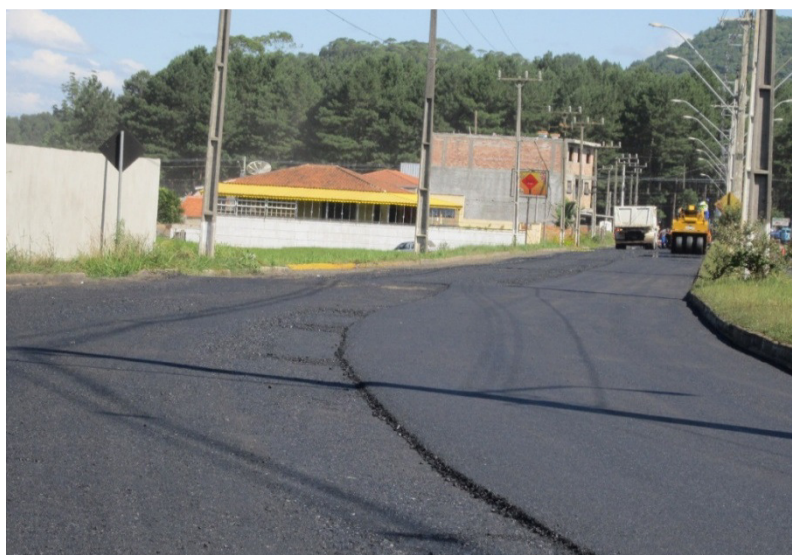
Figura 20 – Aplicação de nova capa (PMPU, 2013).

A partir disso esperava-se que a via atendesse as necessidades, e, que a mesma não apresentasse manifestações patológicas pelos próximos 20 anos desde que a manutenção periódica ocorresse no local, porém após quatro meses do término das obras (dezembro de 2013) começaram a surgir algumas manifestações patológicas pontuais no pavimento, tanto na Avenida dos Ferroviários quanto na Avenida João Pessoa.

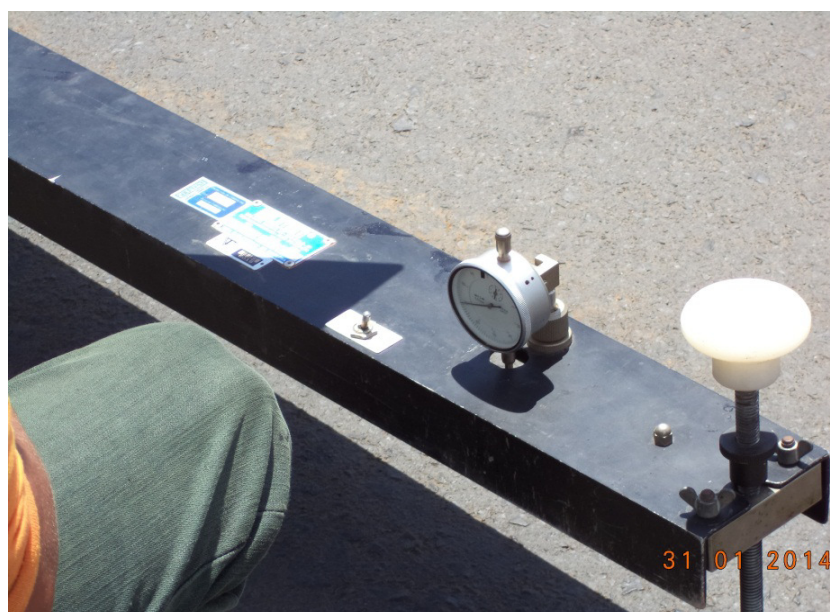
Figura 30– Viga Benkelman. (PMPU, 2014)

No dia 31 de janeiro de 2014 executou-se um ensaio com Viga Bekelman, iniciada a extração dos dados no horário de 13:45h e finalizando os mesmos as 15:30h (Figuras 31 e 32), o ensaio foi feito em diversos pontos no trecho, e a respectiva planilha de controle tecnológico segue no Anexo “A”. A análise aqui colocada será focada nos pontos onde se apresentaram as principais manifestações patológicas.

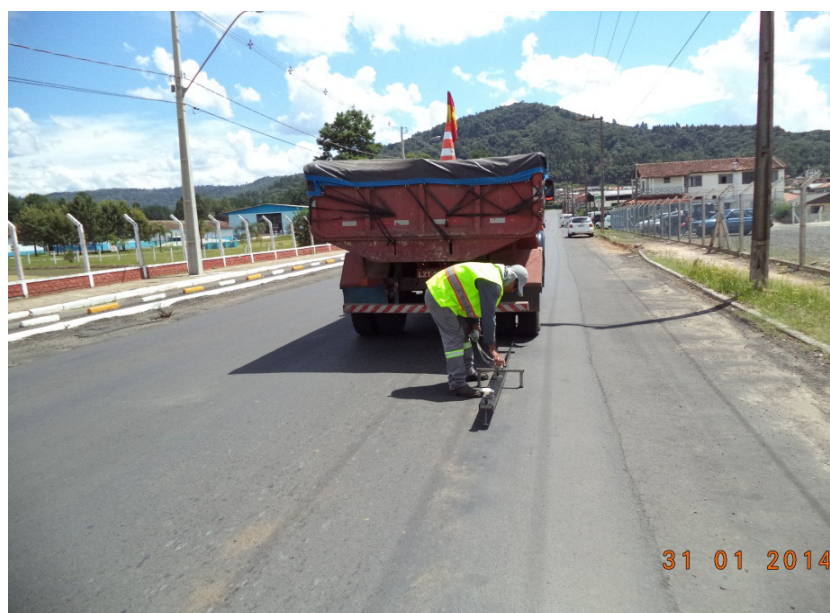
Figura 31 – Ensaio sendo realizado. (PMPU, 2014)

O trecho onde ocorreram as aberturas de panelas, trincas isoladas, trincas do tipo couro de jacaré, correspondendo a um trecho de 75 metros nas proximidades da saída com a Rua Helmuth Muller, conforme se apresenta nos resultados dos ensaios e na comparação com a bibliografia o local apresenta um problema de estruturação da base e/ou sub-base, comparando-se os resultados com uma deflexão admissível para a BR-280 que foi utilizada pela empresa executora dos testes, onde, a deflexão admissível seria de 50 centésimos de milímetros.
