**PROJETO DE PESQUISA – PAVIMENTO INDUSTRIAL DE  
CONCRETO**

Trabalho de Conclusão de Curso apresentado ao curso de Pós Graduação em Patologia das Obras Civas, Pós-Graduação *lato sensu*, do Instituto IDD como requisito parcial para a obtenção do Grau de Especialista em Patologia nas Obras Civas.

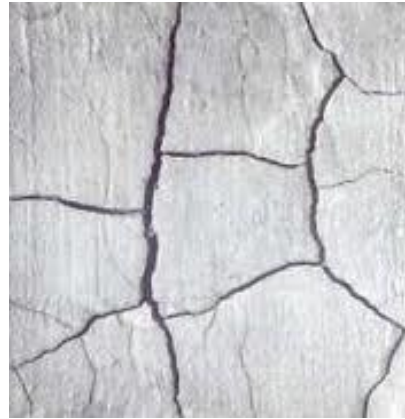
A figura 27 ilustra a retração plástica do concreto.

Figura 27 – Fissuras ao longo do pavimento industrial de concreto  
Fonte: [www.google.com.br/images](http://www.google.com.br/images)

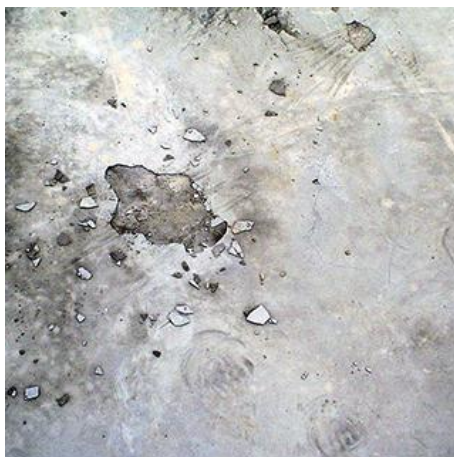
Destacamento da camada superficial de acabamento.

A Figura 30 ilustra a delaminação em um pavimento industrial de concreto.

Figura 30 – Delaminação do concreto  
Fonte: [www.cimentoitambe.com.br](http://www.cimentoitambe.com.br)

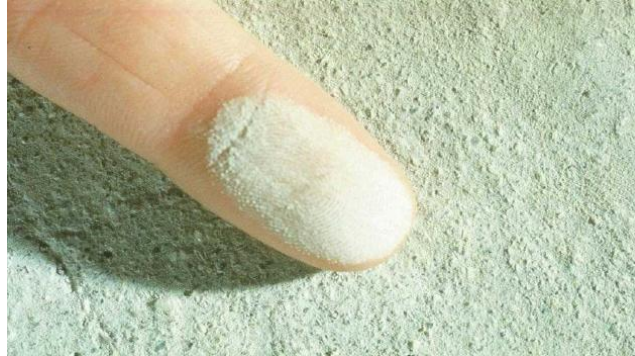
Deterioração na superfície das placas, com características de desgastes mais profundos ou esfarelamento superficial do concreto.

A Figura 32 ilustra o esfarelamento da superfície do pavimento industrial de concreto.

Figura 32: Esfarelamento superficial do pavimento industrial de concreto  
Fonte: Material aula - José Eduardo Granato

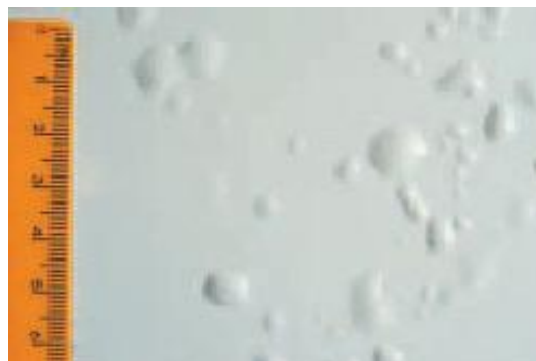
Formação de bolhas nas superfícies dos revestimentos das placas de concreto.

A Figura 33 ilustra o efeito após surgimento de bolhas no revestimento do pavimento industrial.

Figura 33: Bolhas no revestimento superficial do pavimento industrial de concreto  
Fonte: [www.mundodoconcreto.com.br](http://www.mundodoconcreto.com.br)

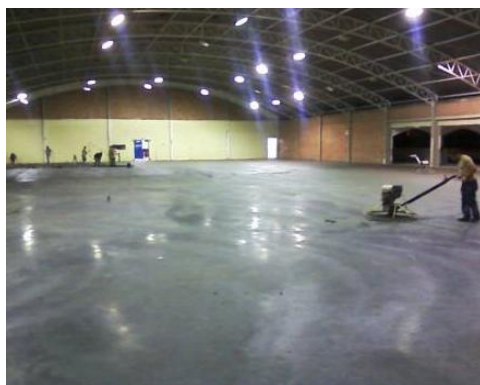
Variação excessiva ou não uniformidade da textura final nos acabamentos do pavimento.

A Figura 34 apresenta um caso de variação na textura superficial do pavimento industrial de concreto.

Figura 34: Variações na textura superficial do pavimento industrial de concreto  
Fonte: [www.mundodoconcreto.com.br](http://www.mundodoconcreto.com.br)

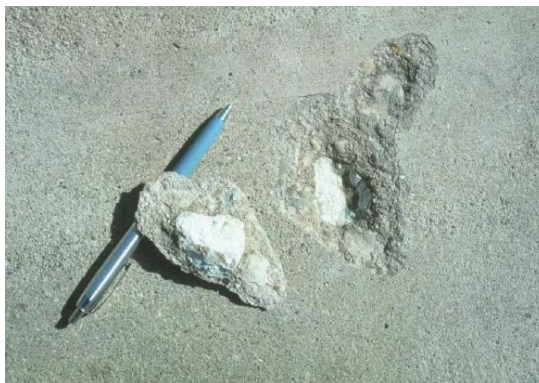
Ruptura de pequenas porções da superfície do concreto devido a pressões internas localizadas que deixam uma depressão pequena e cônica.

O efeito de *pop-out* é ilustrado pela Figura 35.

Figura 35: Ruptura de pequenas porções do pavimento industrial de concreto  
Fonte: [www.mundodoconcreto.com.br](http://www.mundodoconcreto.com.br)

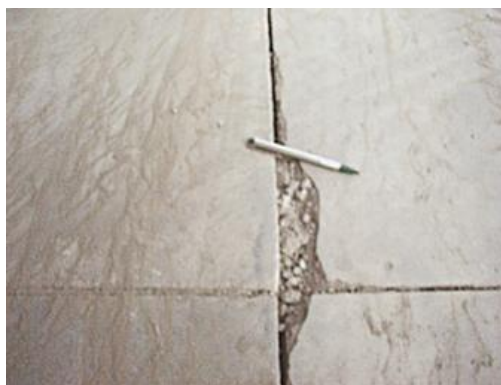
Desgastes ocorridos nas arestas das juntas de movimentação, presentes ao longo dos pavimentos.

A Figura 36 ilustra o efeito de esborcinamento, ocorrido após desgastes das juntas entre placas.

Figura 36: Efeito de esborcinamento de juntas  
Fonte: Material aula - José Eduardo Granato

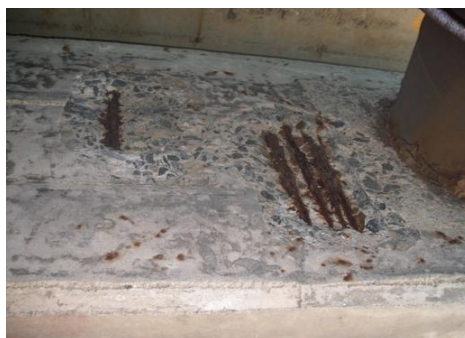
Figura 37: Desplacamento superficial do concreto por corrosão de armadura

Destacamento da camada de cobrimento do concreto causadas por tensões de expansão volumétrica das armaduras.

A Figura 37 ilustra o deslocamento ocorrido por corrosão das armaduras do pavimento.

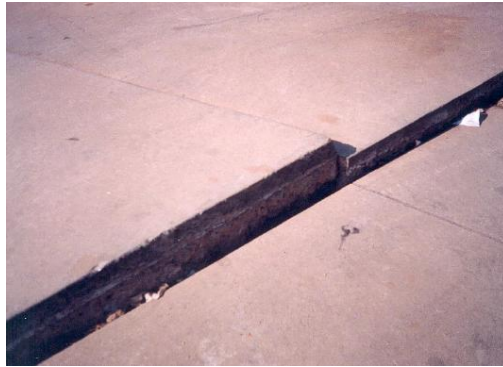
Figura 38: Empenamento diferencial das placas de concreto

Empenamento excessivo das placas de concreto, quais geram desníveis.

A Figura 38 apresenta o empenamento diferencial das placas de concreto.

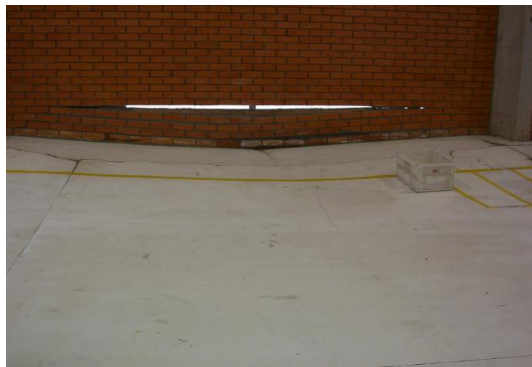
Figura 39: Recalque e rebaixamento das placas no pavimento industrial de concreto

Falta ou insuficiência de apoio por afundamento da fundação e/ou perda de material na base do pavimento.

O efeito do rebaixamento das placas de concreto é ilustrado pela Figura 39.

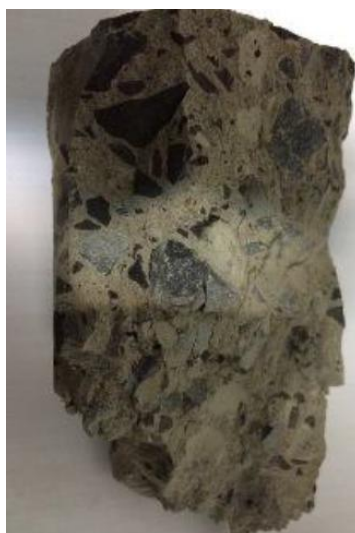
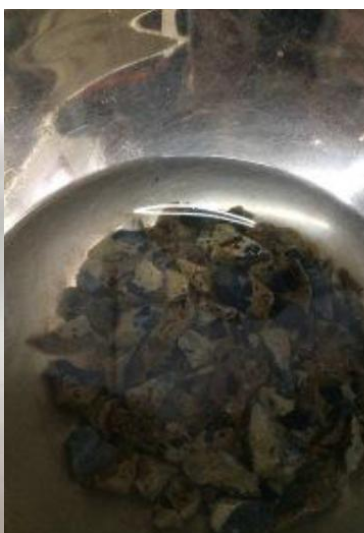
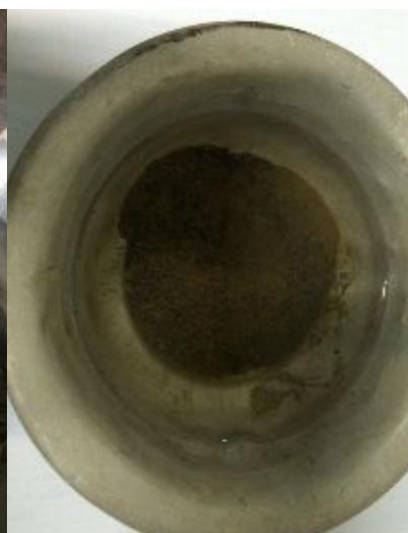
Figura 64 – Amostra de concreto coletada para reconstituição de traço  
Fonte: Laudo pericial

Figura 65 – Amostra de concreto reduzida  
Fonte: Laudo pericial

Figura 66 – Amostra de concreto coletada moída em frações mínimas  
Fonte: Laudo pericial

De acordo com os resultados da reconstituição de traço, o concreto foi dosado com 380 kg de cimento e 80 g de microfibras de polipropileno por metro cúbico do composto. A Tabela 5 compara os resultados obtidos em ensaios, e as solicitações tanto de projeto quanto do setor de compras da empresa.

De acordo com o detalhamento da metodologia de aplicação do pavimento industrial de concreto e das análises comparativas entre o material solicitado e o material realmente aplicado, fica extremamente claro que a causa das fissuras de retração ocorridas no pavimento industrial da concessionária em questão, foi a falta de um agente controlador de retrações.
