**DIAGNOSTICO DAS MANIFESTAÇÕES PATOLOGICAS NA  
IMPERMEABILIZAÇÃO APLICADA EM LAJE DE USINA  
HIDRELÉTRICA – ESTUDO DE CASO**

Trabalho de Conclusão de Curso apresentado ao curso de Pós Graduação em Patologia nas Obras Cíveis, Pós-Graduação *lato sensu* do Instituto IDD como requisito parcial para a obtenção do grau de Especialista em Patologia nas Obras Cíveis.

Essa laje é a peça estrutural que divide o pavimento térreo do primeiro subsolo da casa de força da Usina Hidrelétrica Governador Bento Munhoz da Rocha – UHE GBM – Foz do Areia, observado na figura 01.

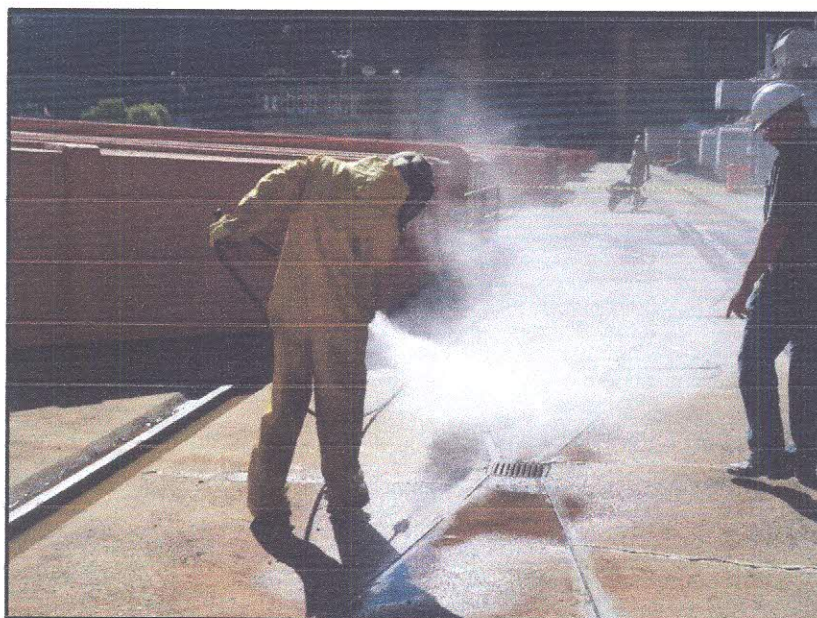
**Figura 05.** Lavagem da Superfície

De acordo com o material fornecido, foi executado de lavagem com equipamento de hidrojateamento. Não foi aplicado nenhuma camada regularizadora para eliminação de imperfeições na superfície.

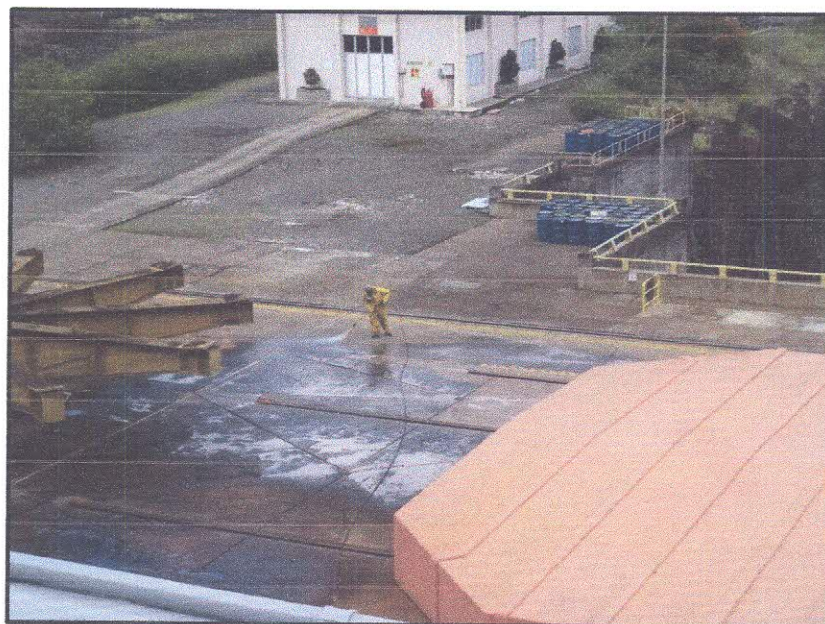
**Figura 06.** Vista da Lavagem Superficial

Na figura 06 tem-se uma vista panorâmica de parte da laje da usina, no momento que era aplicado a lavagem por hidrojateamento.

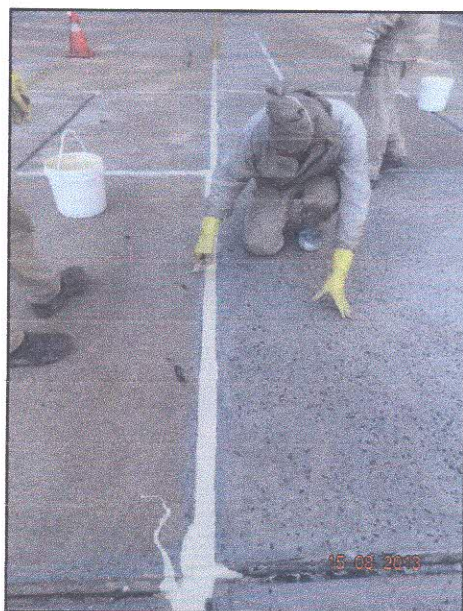
**Figura 07.** Execução das Juntas de Movimentação

Foi promovida a manutenção das juntas de dilatação conforme figura 07, com a retirada do material existente, limpeza e aplicado novo elastômero.

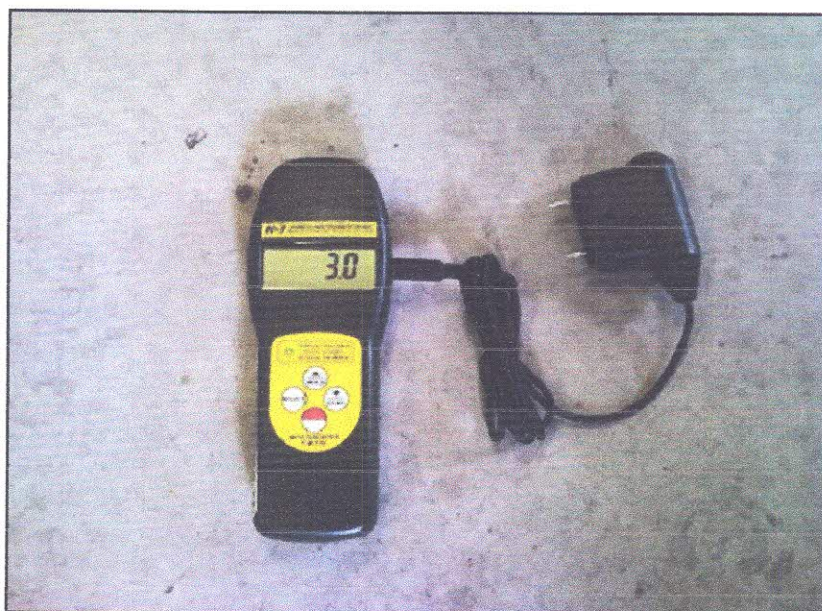
**Figura 08.** Medidor de Umidade

A superfície deve estar limpa e seca, e de acordo Granato (2013) a umidade do piso de concreto não deve ser superior a 4% para o sistema de impermeabilização adotado. Na figura 08 tem-se um medidor de umidade, equipamento que deveria ser utilizado antes das aplicações.

Não existe nenhum relato informando que a umidade foi controlada durante todo o processo de aplicação do sistema de impermeabilização.

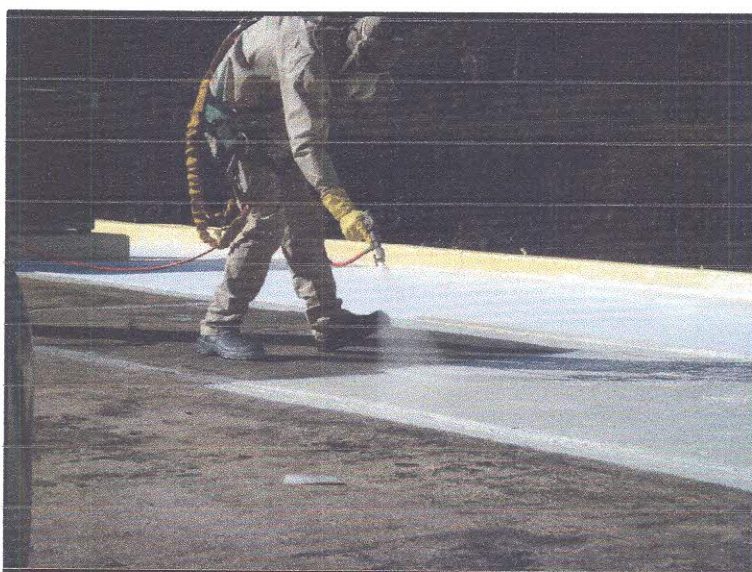
**Figura 09.** Aplicação de Primer com Pistola

É recomendada a imprimação do substrato com primer, este cuidado garante a aderência do sistema além de selar a umidade dentro do concreto (umidade inferior a 4%), impedindo que o vapor de água crie bolhas e falhas na membrana, conforme figura 09.

Para a imprimação do substrato foi empregado o produto adesivo a base de poliuretano bicomponente.

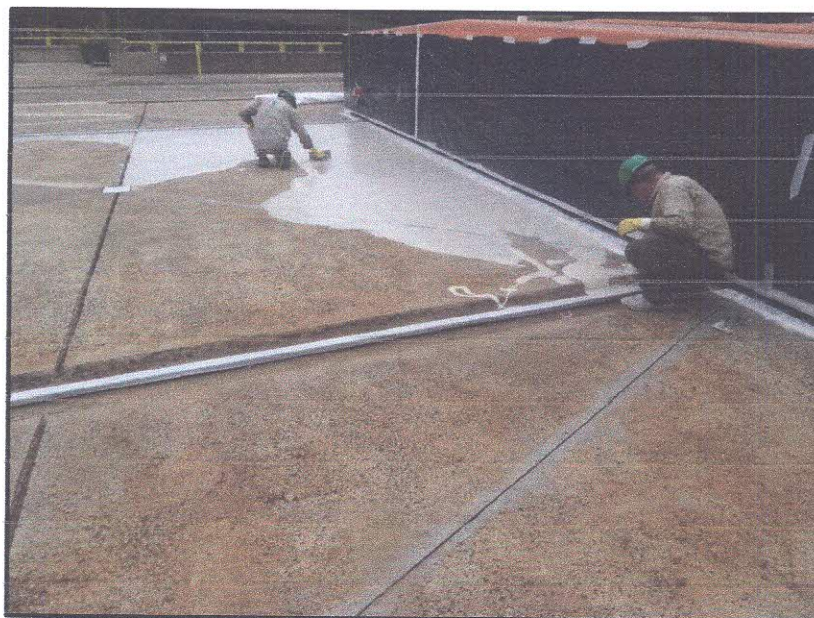
**Figura 10.** Aplicação de Primer com Espátula

Foi aplicado de duas formas, com o uso de pistola, puerizando sobre o substrato e com a espátula, vertendo o produto e esparramando sobre a superfície, conforme figura 10.

Pela falta de projeto, não existiu uma orientação para o controle de espessura da camada aplicada, ficando a encargo do aplicador a homogeneidade. Entretanto, devido à superfície possuir desníveis e em alguns pontos apresentar irregularidades, é inevitável que exista diferença de espessura do primer.

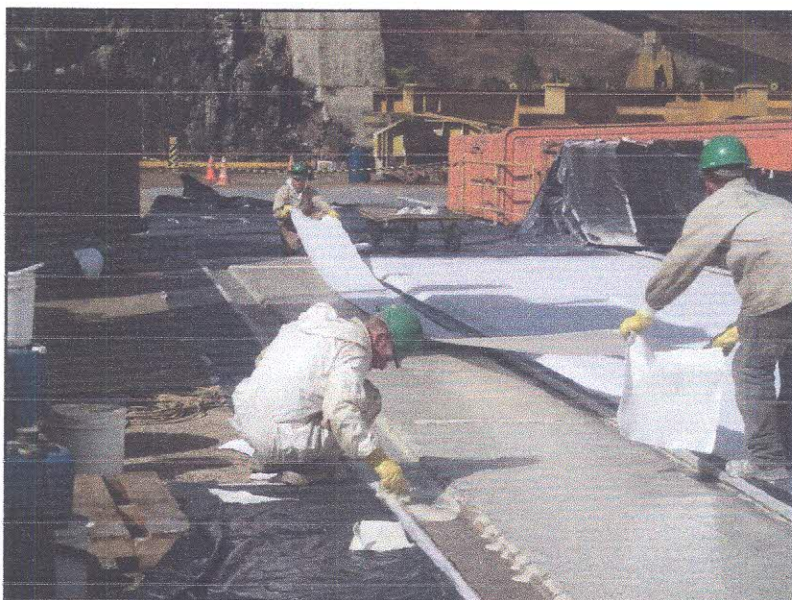
**Figura 11.** Instalação da Manta Estruturante

A manta estruturante deve ser aplicada entre o material de aderência à superfície (primer) e a primeira camada da manta a base de poliuretano. Serve para absorver os esforços, conferindo resistência mecânica ao sistema de impermeabilização. Na figura 11 pode-se observar a instalação da manta.

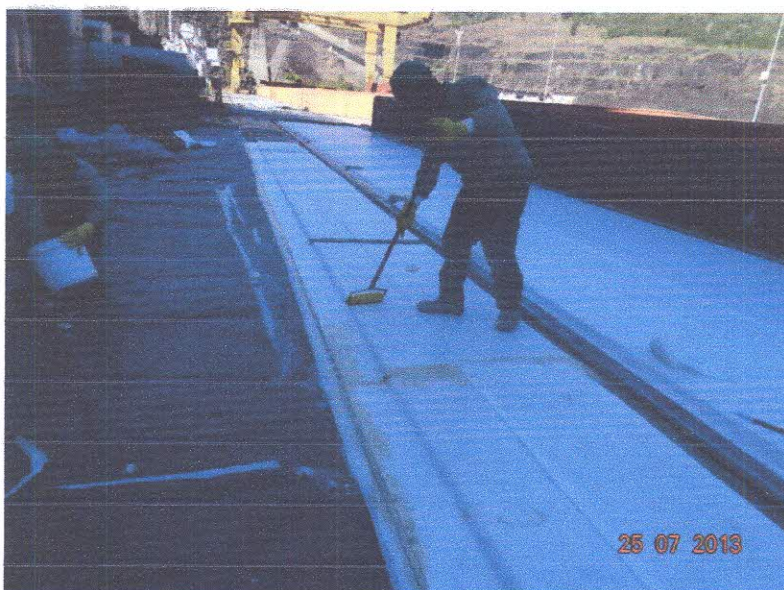
**Figura 12.** Acabamento com aplicação à Rolo

Após a colocação, teve-se o cuidado de realizar um acabamento, visando colar perfeitamente a manta no primer, conforme ilustra a figura 12.

Sobre o estruturante foi passado rolo por toda a superfície para eliminar as bolhas de ar e forçar a penetração do primer para dentro do geotêxtil.

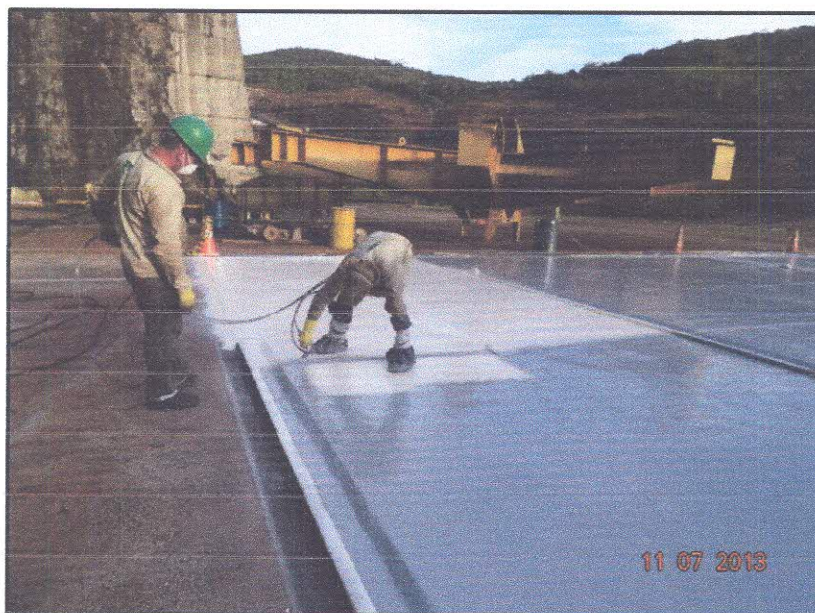
**Figura 13.** Aplicação da Impermeabilização

Empregado poliuretano elastomérico, um sistema híbrido 100% de sólidos, sem solventes, bi-componentes, aplicado na forma de spray em alta pressão. A membrana resultante possui uma resistência elevada, agindo como camada final de acabamento, dispensando qualquer tipo de proteção mecânica, conforme figura 13.
