**DIAGNÓSTICO DA INCIDÊNCIA DE MANIFESTAÇÕES  
PATOLÓGICAS DE UMA RESIDÊNCIA UNIFAMILIAR NA REGIÃO  
DE CURITIBA - ESTUDO DE CASO**

Estudo de caso desenvolvido para apresentação  
de Trabalho de Conclusão do Curso de Pós  
Graduação em Patologia nas Obras Civas para  
obtenção do grau de especialista.

Este trabalho tem como finalidade demonstrar o levantamento de manifestações patológicas de uma residência unifamiliar, com cinco pavimentos alternados, localizada na cidade de Curitiba-Paraná. A residência em questão apresenta fissuras e infiltrações desde a sua concepção. A inspeção predial inicia-se com a coleta de dados da edificação *in loco*, logo após uma entrevista com os moradores, em seguida o levantamento arquitetônico e um mapeamento fotográfico. Ensaios não destrutivos como: espas de gesso; câmara térmica e medidor de umidade foram utilizados para comprovar a origem das anomalias e falhas da estrutura.

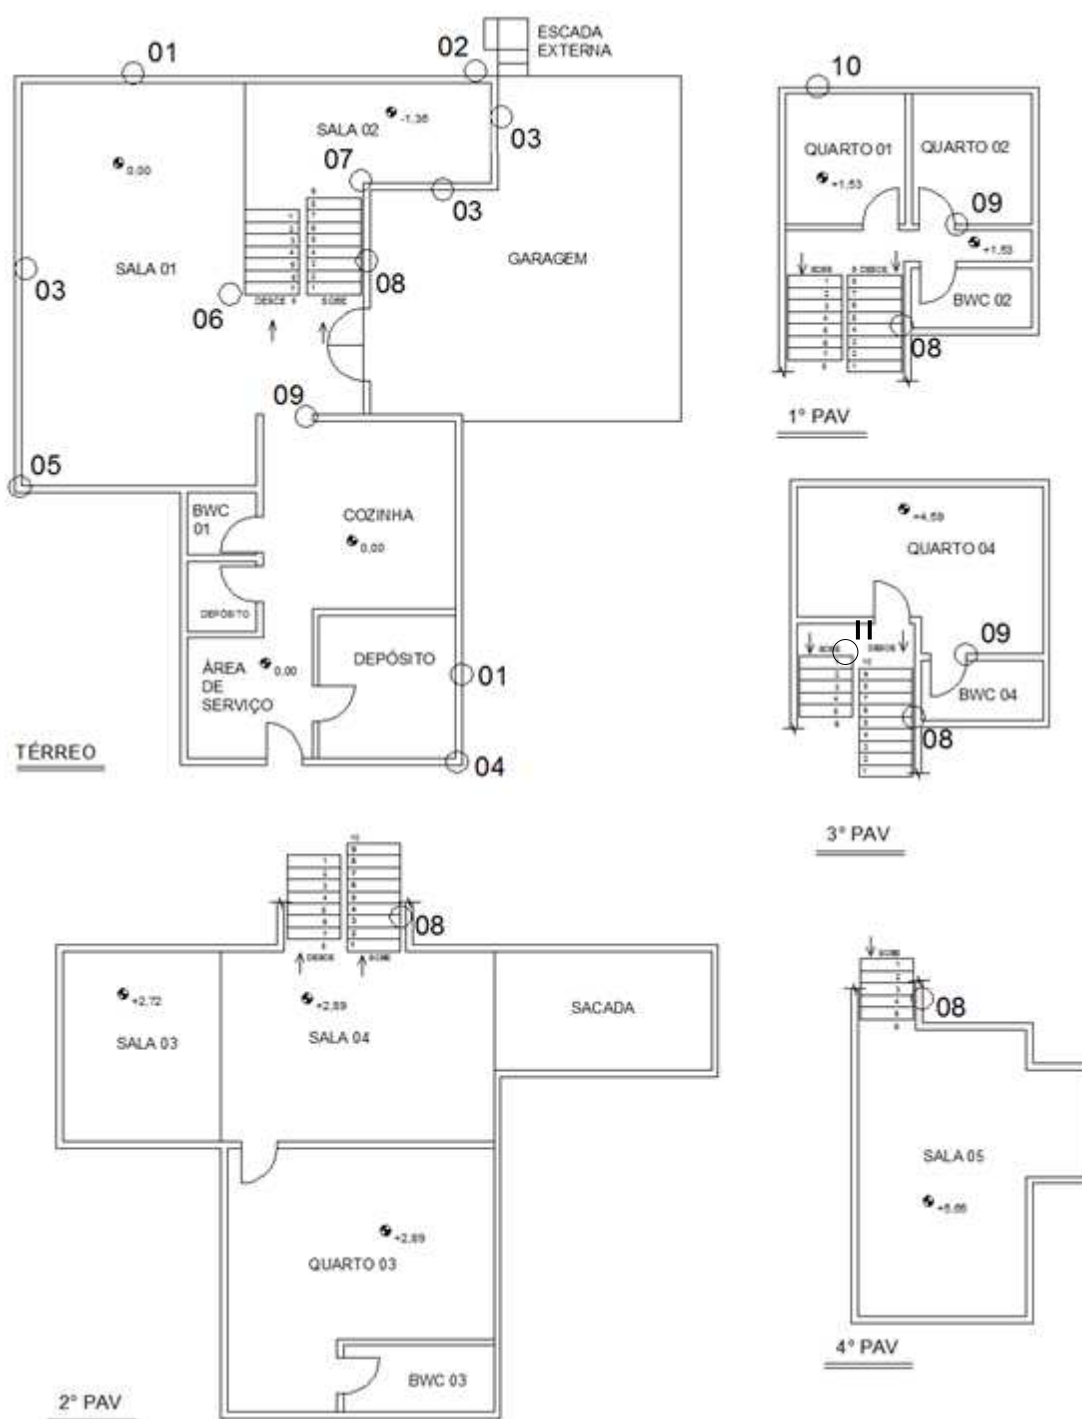
Figura 56– Localização das manifestações patológicas

Como pode ser visto, a manifestação mais recorrente no pavimento térreo é a presença de infiltrações. Nos demais pavimentos, este problema não tem mais ocorrência, sendo as fissuras o principal problema encontrado. Na sequência será descrito cada uma das manifestações patológicas encontradas, indicando possíveis origens para cada uma delas.

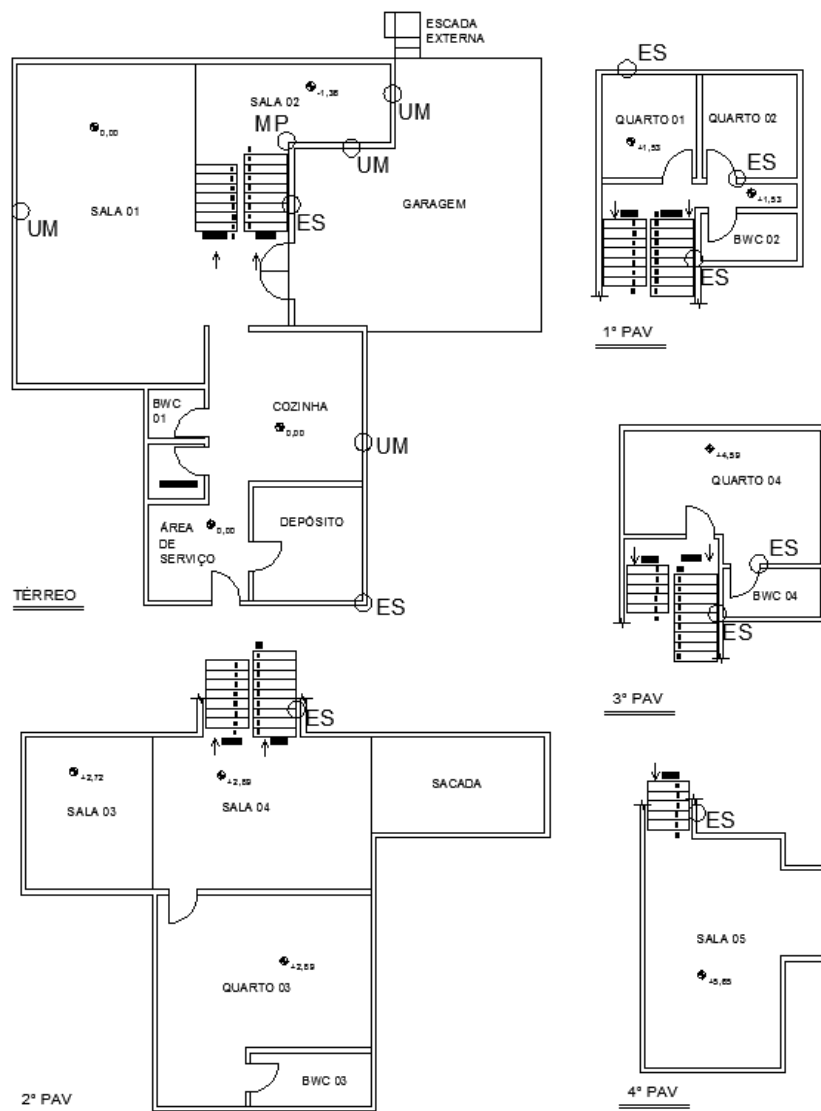
Figura 75– Croqui esquemático da localização dos ensaios não destrutivos

A partir de todas as anomalias listadas e mapeadas, foram determinadas as manifestações patológicas que teriam maiores chances de comprometer a estabilidade da estrutura. Baseado nisso, determinou-se os pontos em que seriam feitas as colocações das espias de gesso a fim de verificar a evolução destas manifestações patológicas.

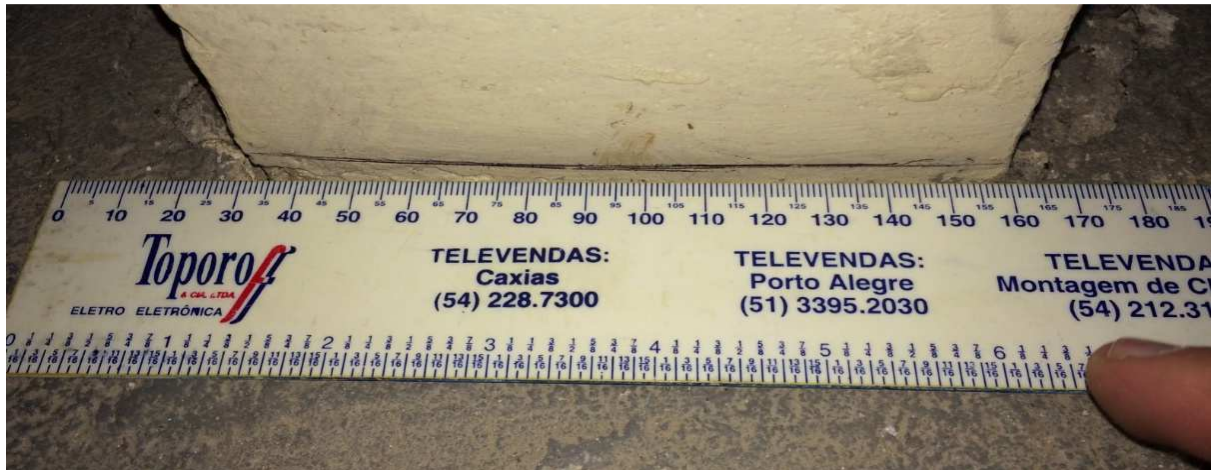
Em 26/04/2014 ainda foi feita uma marcação no pilar do térreo, o qual estava puncionando o piso, a fim de verificar se ainda estava ocorrendo o recalque.

Figura 81– Marcação da posição do piso em relação ao pilar central na Sala 02

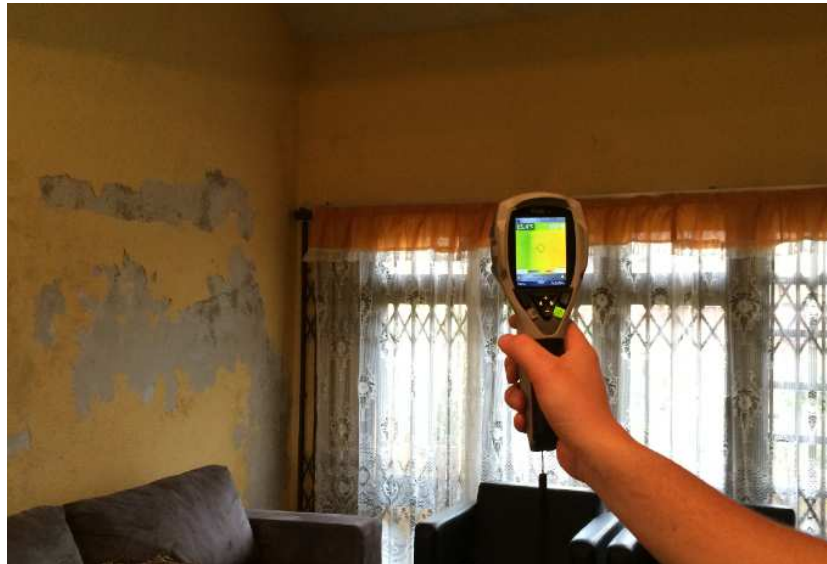
Uma próxima visita foi feita no dia 20/07/2014 para realização de outros ensaios não destrutivos: Câmera térmica FLIR – I3e o Medidor de umidade INTRUTEMP. Ambos aparelhos tiveram como objetivo comprovar a presença de infiltração de água na estrutura.

Figura 85– Utilização da câmera térmica para tentar determinar indícios de umidade

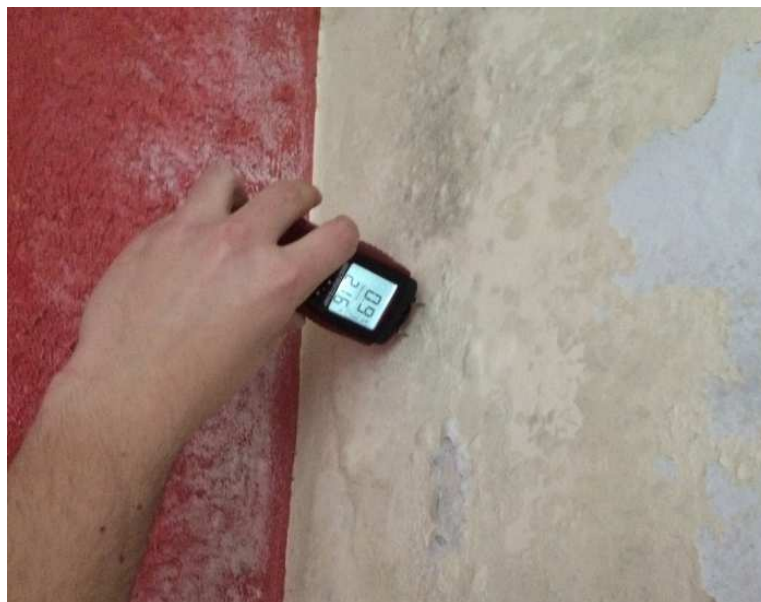
Figura 86– Medidor de umidade indicando 0,9% de umidade (valor mínimo do aparelho) – medido a 2,0 de altura na parede entre a Sala 02 e a garagem.

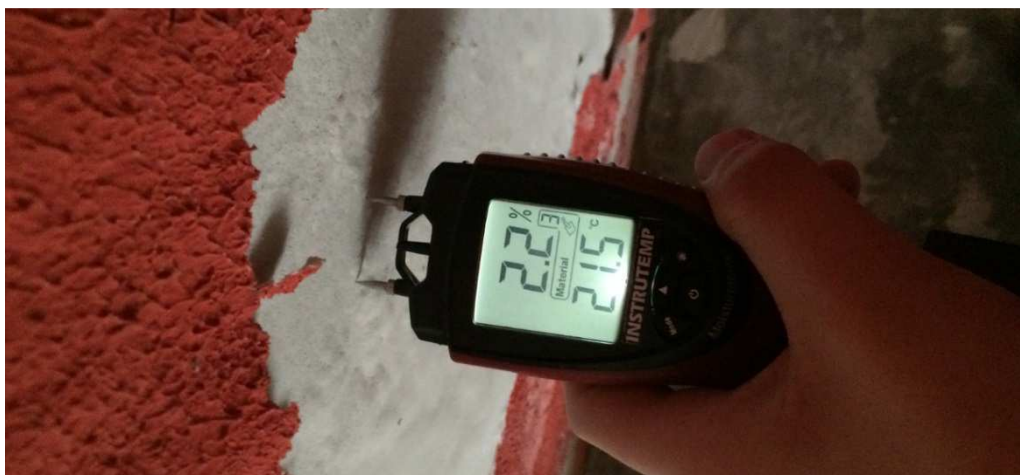
Figura 87– Medidor de umidade indicando 2,2% - superior ao mínimo de 0,9%. Valor medido na parede entre a Sala 02 e a garagem a uma altura de 40cm.

Pode-se notar a presença de umidade em diversas paredes até uns 50cm do solo. Acima disto, apesar de já ter ocorrido contato com umidade, está não estava mais presente.

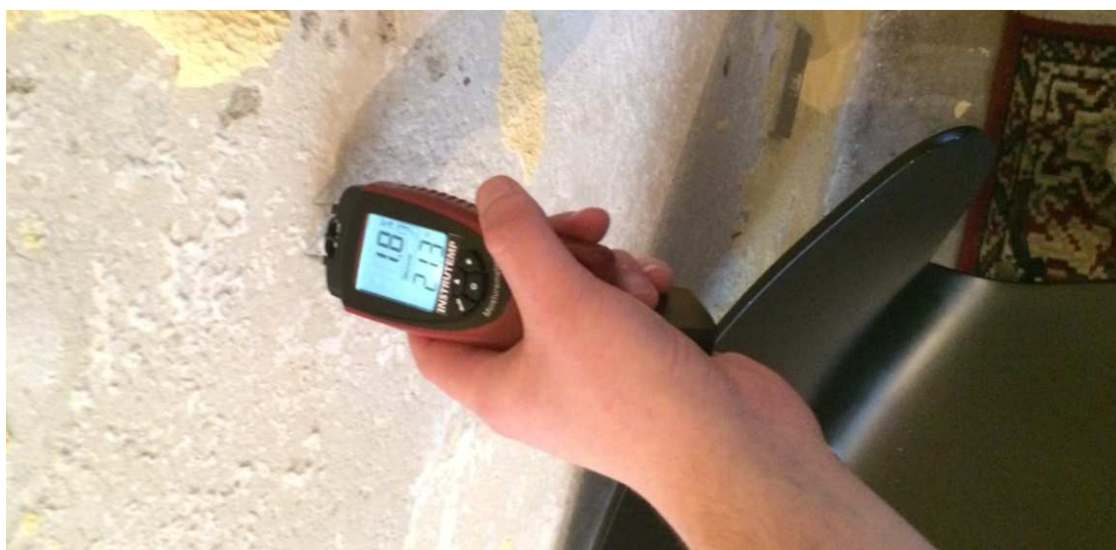
Figura 88– Medidor de umidade indicando 1,8%, medido na parede da “Sala 01” que faz divisa com o terreno vizinho.

Exceto na parede da Sala 01, a qual apresentava umidade em praticamente toda a sua altura, possivelmente devido a presença do jardim no lado do vizinho.
