**AVALIAÇÃO DA QUALIDADE DO PAVIMENTO DE CONCRETO  
DE UM TRECHO DA ESTRADA DE ACESSO A FÁBRICA  
ITAMBÉ**

Trabalho de Conclusão de Curso apresentado ao curso de Pós Graduação em Patologia das Obras Cíveis, Pós-Graduação *lato sensu*, do Instituto IDD como requisito parcial para a obtenção do Grau de Especialista em Patologia nas Obras Cíveis.

O presente trabalho avalia a qualidade do pavimento de concreto de um trecho da estrada de acesso a fábrica Itambé. A avaliação foi realizada de acordo com as normas sobre inspeção visual e avaliação dos pavimentos do DNIT, 060/2004 e 062/2004 respectivamente, por meio de uma avaliação do pavimento no ano de 2014 e, ainda, com dados de um estudo realizado em 2012 utilizando a ferramenta georreferenciamento, será possível comparar a qualidade do pavimento entre os dois anos. De acordo com a comparação, os resultados obtidos apresentaram uma evolução das manifestações patológicas durante os dois anos de estudo. Ainda, mesmo com a empresa responsável pelo pavimento executando manutenção corretiva (existe um reparo no trecho em estudo), a falta de manutenção preventiva na selagem das juntas de movimentação agravou a incidência de esborcinamento

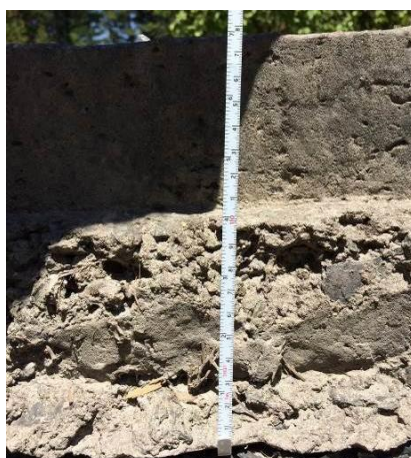
O trecho em estudo está localizado entre os quilômetros 0,3 e 0,45 do pavimento, no sentido de quem acessa pela BR 277 sentido Ponta Grossa. O segmento é composto por 60 placas de concreto de 16,25 m<sup>2</sup> (5 x 3,25 m), com total de 975 m<sup>2</sup> (150 x 6,50m), sendo 30 placas em cada sentido da rodovia. Não foi possível verificar a espessura do pavimento no local devido à integridade do pavimento e do acostamento em asfalto. Entretanto, na mesma rodovia foi obtido acesso à espessura de 18 cm em um trecho que não havia acostamento (Foto 1).

Foto 1 – Espessura do pavimento

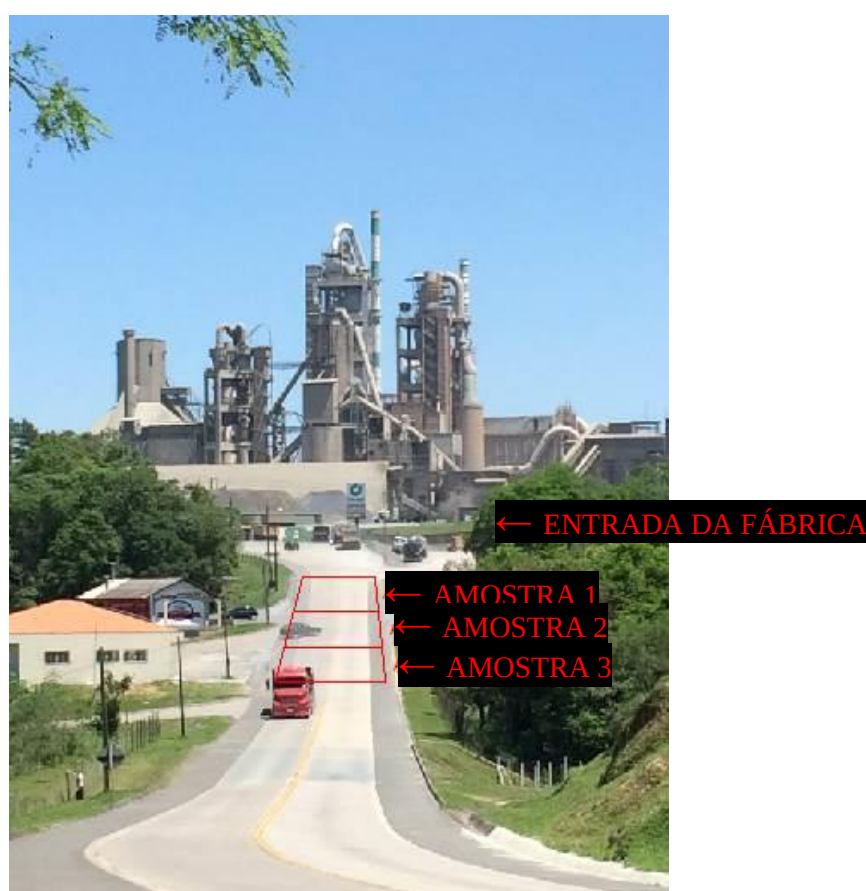
Para realizar o levantamento das manifestações patológicas o trecho foi dividido em amostras de 20 placas, ficando assim três amostras (Foto 2). A execução do levantamento seguiu de acordo com a norma DNIT 060/2014 – PRO:

Foto 2 – Trecho em estudo

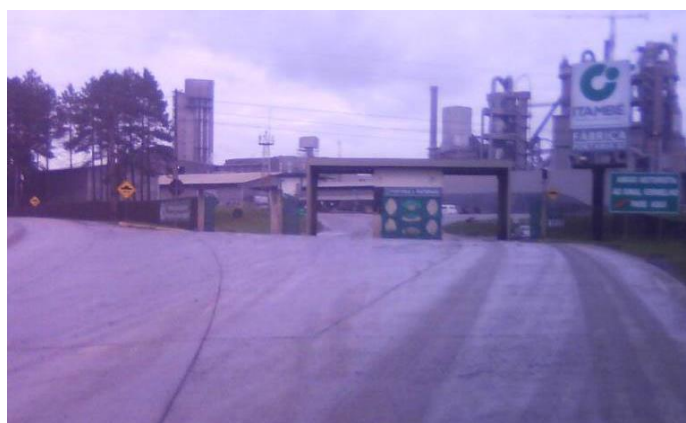
A Figura 13 mostra o georreferenciamento com as principais manifestações patológicas indicadas por um círculo com cruz no meio em azul. Essas marcações estão relacionadas por quilometragem a tabelas e fotos que permitem visualizar a situação do pavimento em 2012. A Foto 17, por exemplo, mostra a mesma entrada da fábrica, local onde se iniciou o levantamento de 2014.

Foto 17 – Entrada da fábrica em 2012
