## **ANORMALIDADES ENCONTRADAS EM ESTACAS ESCAVADAS**

Trabalho de Conclusão de Curso apresentado ao curso de Pós Graduação em Patologia das Obras Civas, Pós-Graduação *lato sensu*, do Instituto IDD como requisito parcial para a obtenção do Grau de Especialista em Patologia nas Obras Civas.

O presente trabalho avalia a execução de estacas escavadas na região de São Caetano do Sul – SP. Após ensaios verificou-se que as estacas apresentaram resistências inferiores as estabelecidas em projetos. Para compreender o ocorrido se fez necessário realizar ensaios com o concreto, o fluido estabilizante e verificar a metodologia de execução. Foram extraídos testemunhos em três estacas, duas delas deficientes executadas com lama polimérica e uma executada com lama bentonítica, aparentemente adequada aos limites normativos de recalque. O material extraído das estacas foi submetido a ensaios de resistência à compressão, massa específica, absorção de água e índice de vazios, reconstituição de traço e análise petrográfica. Com o resultado destes ensaios, analisados em conjunto com os documentos de acompanhamento de campo é possível encontrar qual a origem, ou origens, das anomalias encontradas nas

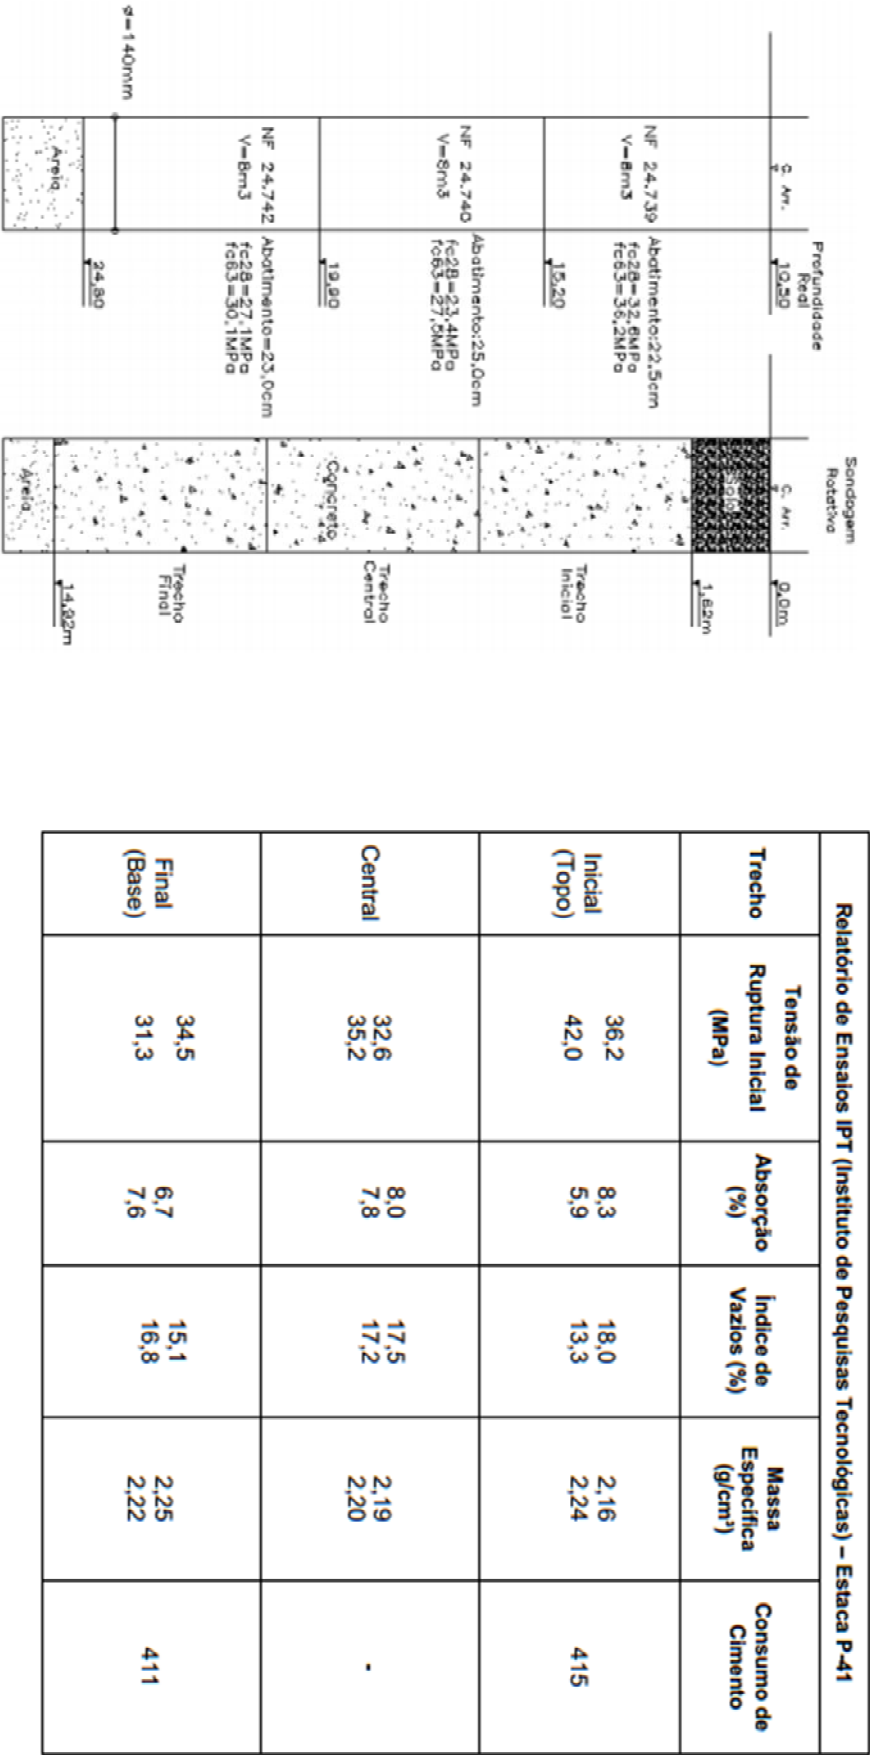
Figura 25 - Resumo dos Resultados de Ensaios - Estaca P41

Segundo as notas fiscais da Polimix, os concretos foram dosados com consumo de cimento de  $414\text{kg/m}^3$ . Os resultados de resistência à compressão, constantes do Anexo VI, são apresentados nas Figuras 25, Figura 26 e Figura 27.

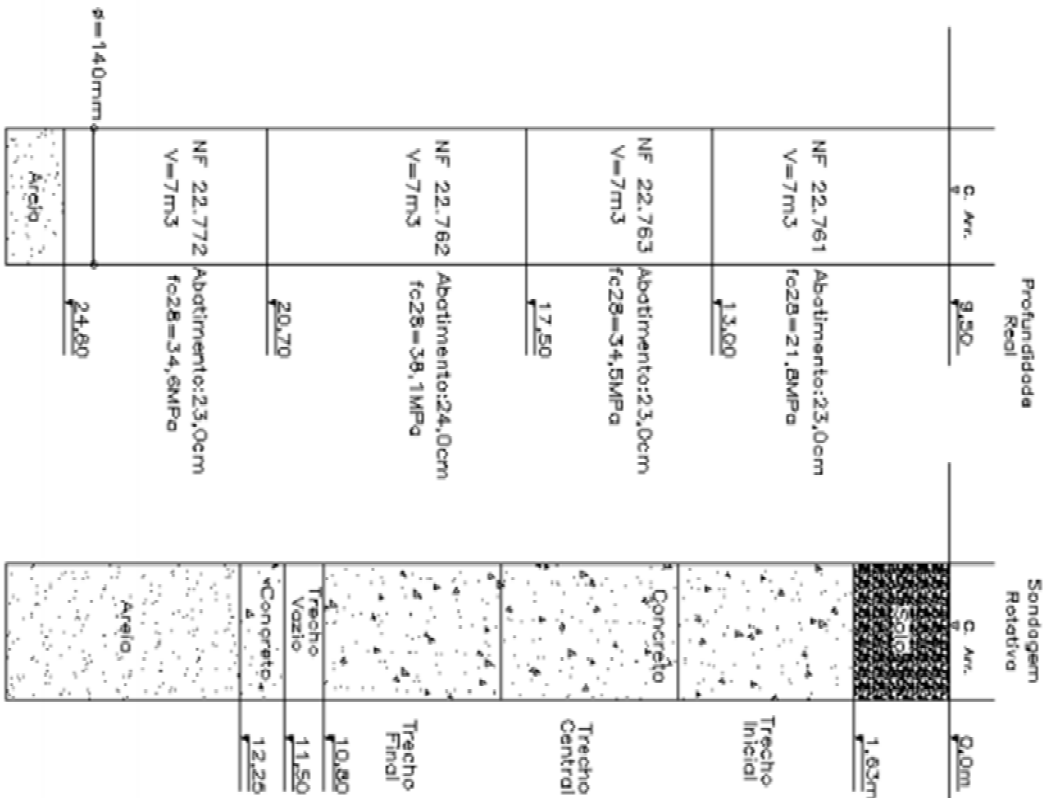
Figura 26 - Resumo dos Resultados de Ensaios - Estaca P60

| Relatório de Ensaios IPT (Instituto de Pesquisas Tecnológicas) – Estaca P-60 | | | | | | |
|---|---|---|---|---|---|--|
| Final (Base) | 45,6<br>31,4 | 6,6<br>6,2 | 15,4<br>14,4 | 2,33<br>2,31 | 371 | |
