**IDENTIFICAÇÃO DO GRAU DE DETERIORAÇÃO DA ESTRUTURA EM  
CONCRETO ARMADO DE UM EDIFÍCIO COM OBRAS PARALISADAS  
SITUADO NA CIDADE DE SÃO PAULO, UTILIZANDO A METODOLOGIA  
GdE/UnB**

Trabalho de Conclusão de Curso apresentado ao curso de Pós Graduação em Patologia das Obras Cíveis, Pós-Graduação *lato sensu*, do Instituto IDD como requisito parcial para a obtenção do Grau de Especialista em Patologia nas Obras Cíveis.

Qual o grau de deterioração da estrutura em concreto armado do edifício residencial situado na Rua Evans nº 100, na Vila Esperança, zona leste da cidade de São Paulo?

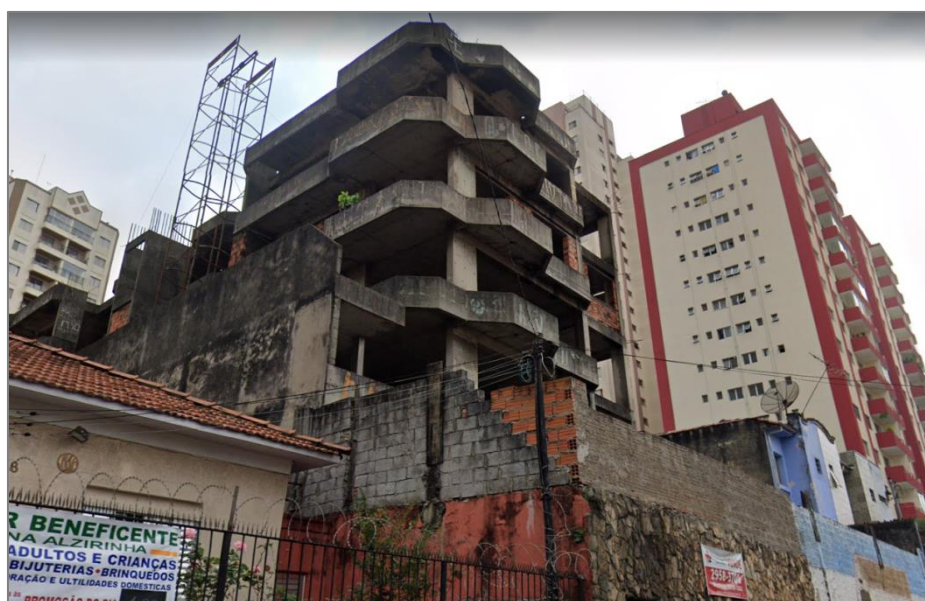
**Figura 19** - Foto fachada edifício. **Fonte:** autores.

A obra supracitada teve seus serviços paralisados há aproximadamente 30 anos tendo sido construída até a laje do 6º pavimento (em relação a nível da rua), sendo possível verificar o estado de construção pela análise da Figura 19.

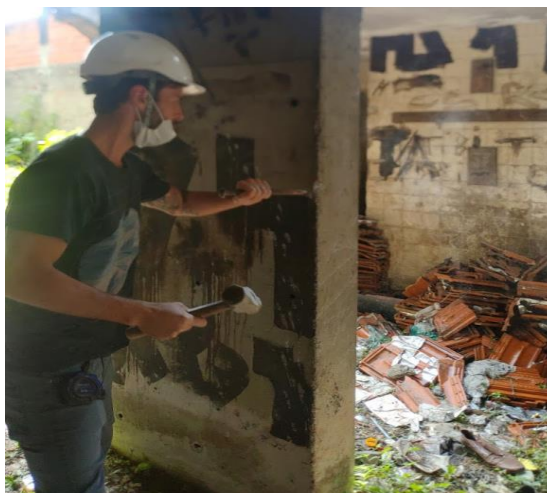
**Figura 22** – Fotos ensaio de carbonatação n° 01 – Abertura da quina para se chegar à parte interna do elemento.

Na Figura 22, apresentada a seguir, é mostrado como foi realizada a abertura da quina do pilar, utilizando marreta e talhadeira (\*) para se atingir a armadura e verificar a profundidade do avanço da frente carbonatada.

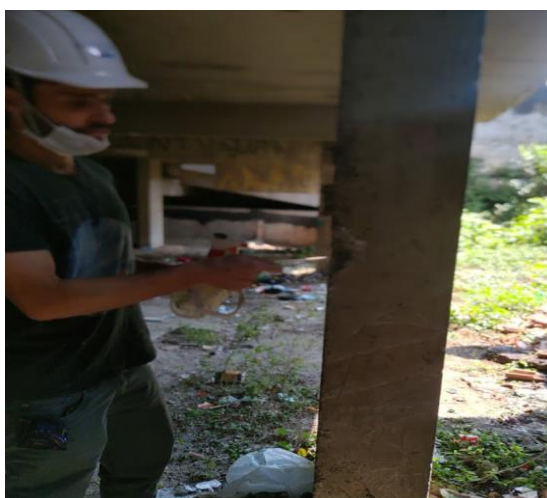
**Figura 23** – Fotos ensaio de carbonatação n° 01 – Aspersão de fenolftaleína. **Fonte:** Autores

Após o atingimento da armadura é realizada a aspersão do composto de fenolftaleína, conforme mostrado na Figura 23, para se avaliar a profundidade do avanço de carbonatação.

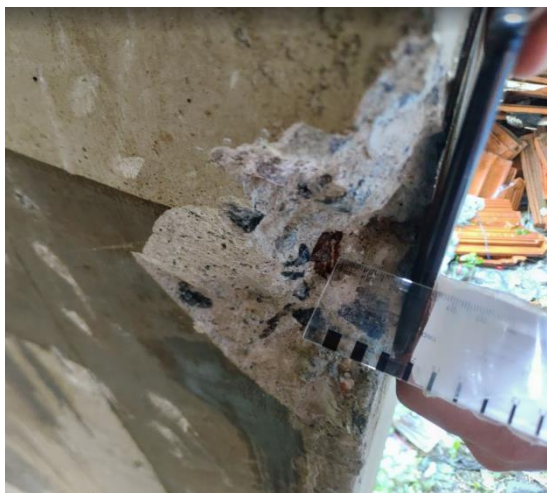
**Figura 24** – Fotos ensaio de carbonatação nº 01 – Avaliação da frente carbonatada. **Fonte:** Autores

Realizado o ensaio Nº 01, foi possível avaliar que o cobrimento de concreto encontrado na peça foi de 2,4cm até a armadura e que, em sua totalidade, já estava carbonatado, pois não sofreu alteração de coloração conforme elucidado na Figura 15, Item 2.6. ENSAIO DE PROFUNDIDADE DE CARBONATAÇÃO.

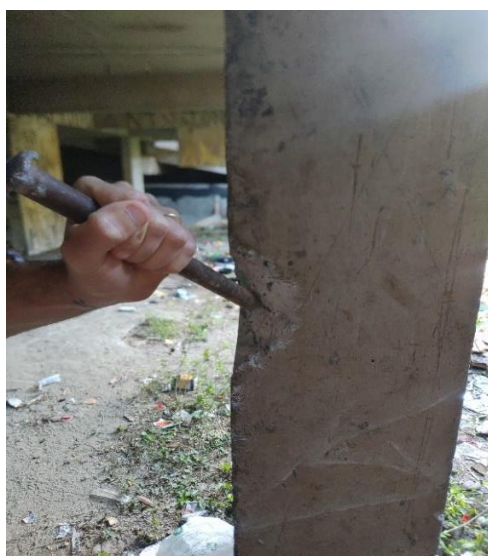
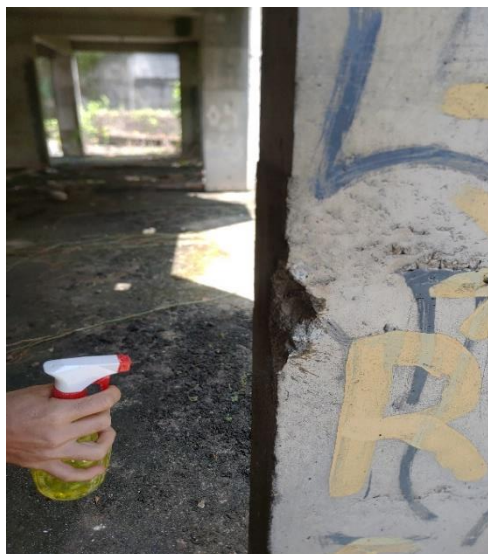
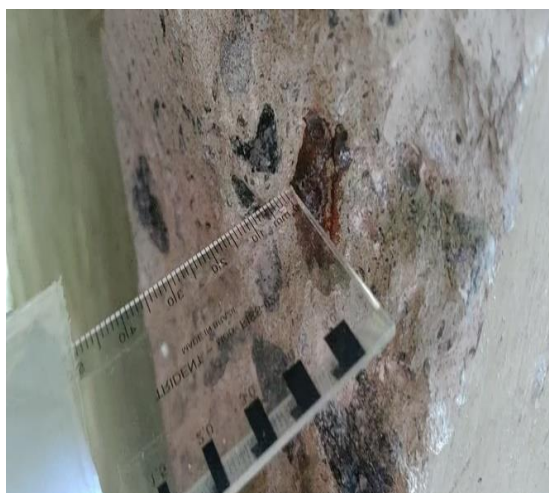
No ensaio de Nº 02 foi realizado o mesmo procedimento da primeira avaliação, conforme Figuras 25 a 27, mas no 2º pavimento em relação ao nível da rua (1º sobressolo) em uma alocação diferente do primeiro ensaio:

Realizado o ensaio de N° 02, foi possível avaliar que o cobrimento de concreto encontrado na peça foi de 2,0cm até a armadura e que, em sua totalidade, já estava carbonatado.

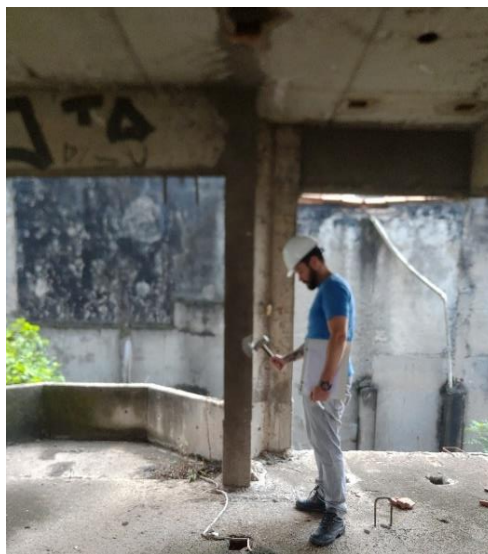
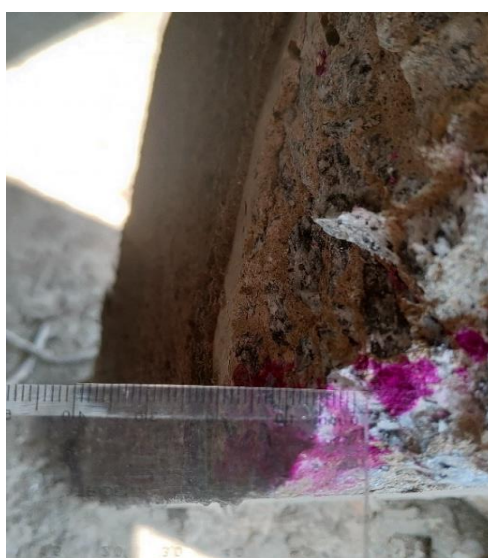
A peça usada para o ensaio N° 03 possui uma particularidade onde havia um revestimento em massa argamassada com espessura de 2,5mm o que fez com que, após a abertura da quina do pilar (Figura 28) pudesse ser identificado, depois de aspergido a solução de fenolftaleína, uma superfície em sua maioria íntegra, ainda não carbonatada.

Neste ensaio foi possível avaliar que ainda restava parte do concreto ainda sem carbonatar onde a cobertura nominal de concreto era de 1,9cm e a profundidade carbonatava é de 1,5cm.

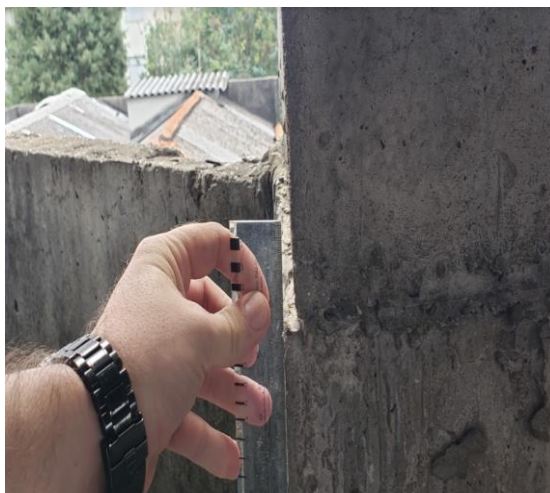
Outra manifestação notada nos pilares conforme ia se avançando a diligência é a excentricidade dos pilares (Figura 33), principalmente nas sacadas onde se tinha o engaste com vigas invertidas, e no mesmo pilar foi detectado falha de concretagem (bicheira).

**Figura 33** – Imagem do pilar localizado no pavimento 2 pavimento tipo (5º pavimento em relação ao nível da rua) com excentricidade no engaste com a viga invertida da sacada. **Fonte:** Autores

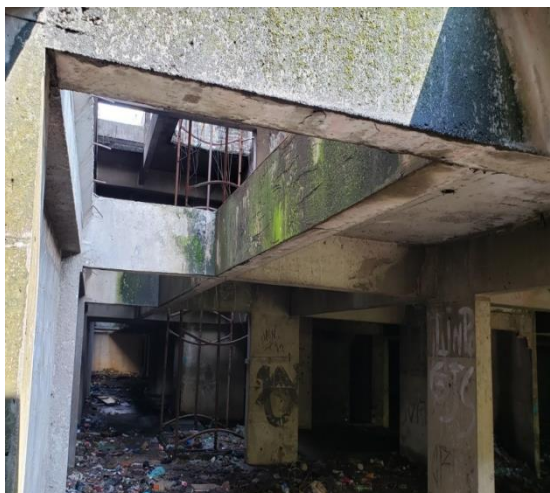
Na Figura 34 é possível visualizar a presença da capa de lodo na viga no pavimento do 2º sobressolo (1º pavimento no nível da rua) o que é possível assumir que foi evoluindo ao longo dos anos principalmente pela falta de ventilação do local e pela alta presença de umidade, criando um ambiente de proliferação de bactérias e fungos deteriorando a estrutura.

**Figura 34** – Viga do pavimento do 2º sobressolo com presença de microrganismos. **Fonte:** Autores

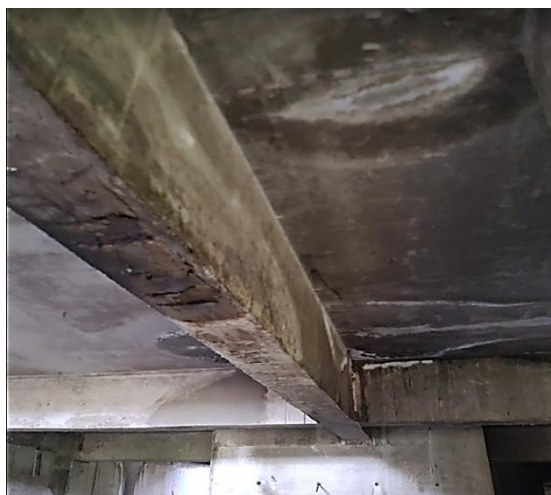
Avançando com a análise da estrutura, ainda no 2º sobressolo (1º pavimento no nível da rua), é possível encontrar outras vigas com a mesma aparência e manifestações patológicas. A Figura 35 mostra que uma viga neste pavimento além de sofrer com o ataque de micro-organismos e alta umidade, devido a ventilação escassa e a não presença de luz solar, já possui deslocamento do concreto expondo suas armaduras.

**Figura 35** – Viga do pavimento do 2º sobressolo com presença de micro-organismos e deslocamento do concreto.

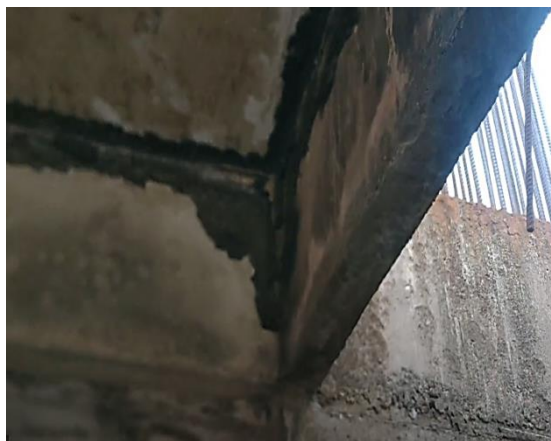
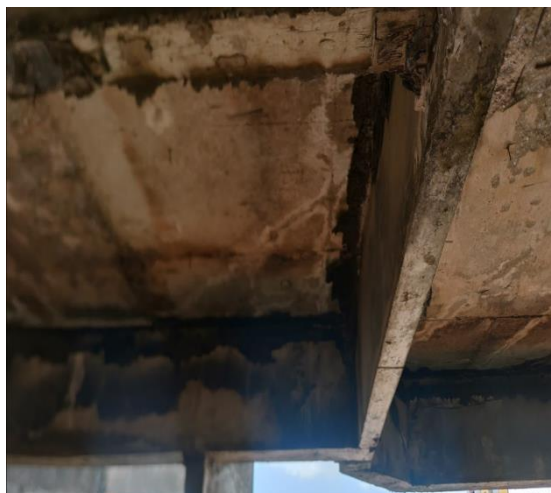
As manifestações são recorrentes em vários componentes na família de vigas e outro tipo de manifestação encontrada foi a presença ainda de madeiras utilizadas na forma, conforme mostra a Figura 36 e 37, que possuem restos de forma deterioradas pelo tempo e o microclima instalado no sistema.

**Figura 36** – Viga do 6º pavimento em relação ao nível da rua (4º pavimento tipo) com restos de forma. **Fonte:** Autores

**Figura 37** – Viga do 6º pavimento em relação ao nível da rua (4º pavimento tipo) com restos de forma. **Fonte:** Autores

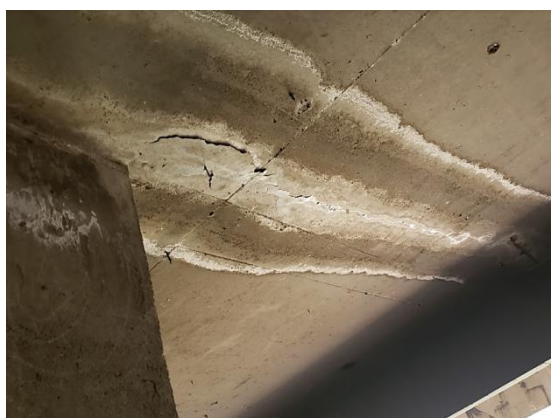
Na Figura 38 é possível enxergar danos de larga escala através de fissuras ocorridas na laje, onde já ocorre a lixiviação do material de cobertura e o deslocamento em alguns pontos.

**Figura 38** – Laje do 2º sobressolo (1º pavimento em relação ao nível da rua) com deslocamento de material, fissuras no concreto e manchas de lixiviação. **Fonte:** Autores

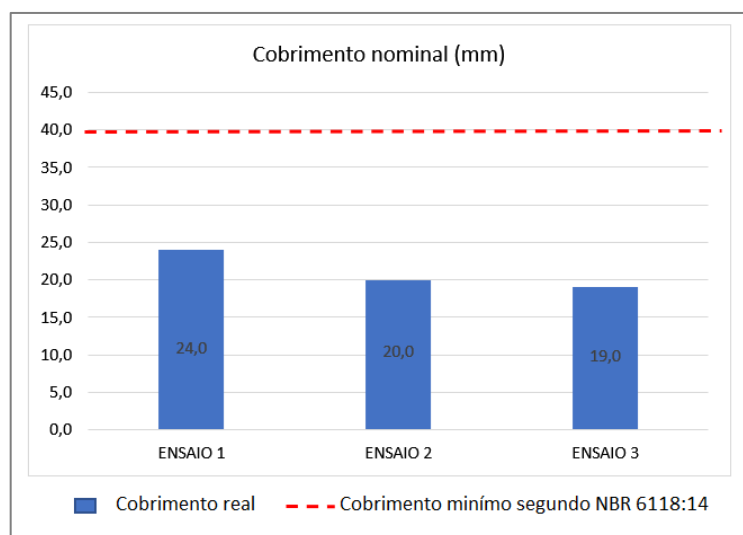
**Gráfico 6** - Relação cobrimento nominal encontrado em pilares x NBR 6118:2014. **Fonte:** autores.

A linha tracejada vermelha indica o cobrimento mínimo em relação à norma vigente em relação a pilares. Foi observado que os cobrimentos nominais não atenderam à normativa da NBR 6118:2014, uma vez que o cobrimento se encontra inferior ao estipulado pela norma vigente.

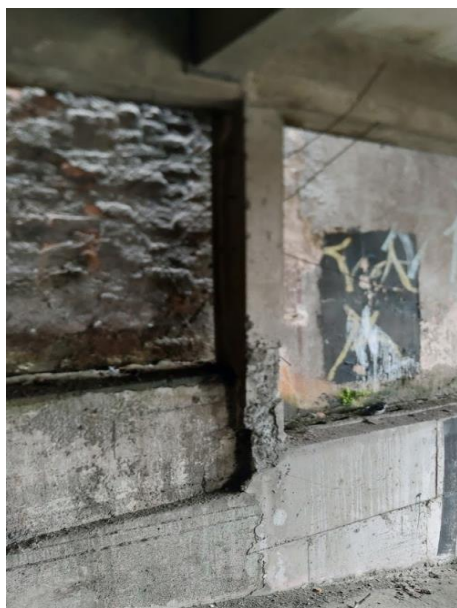
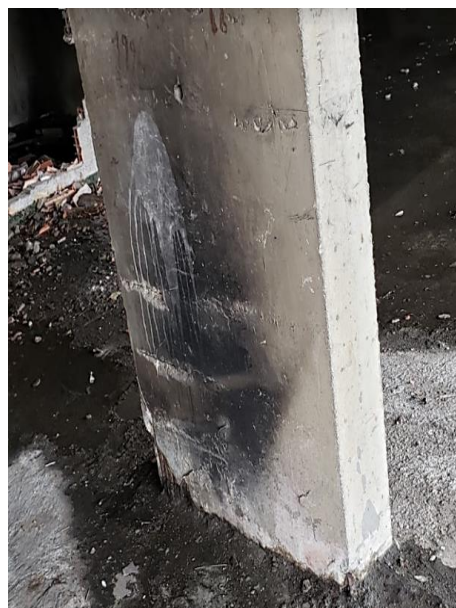
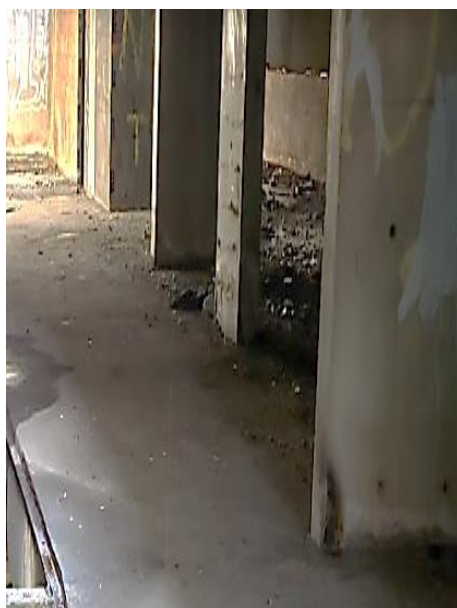
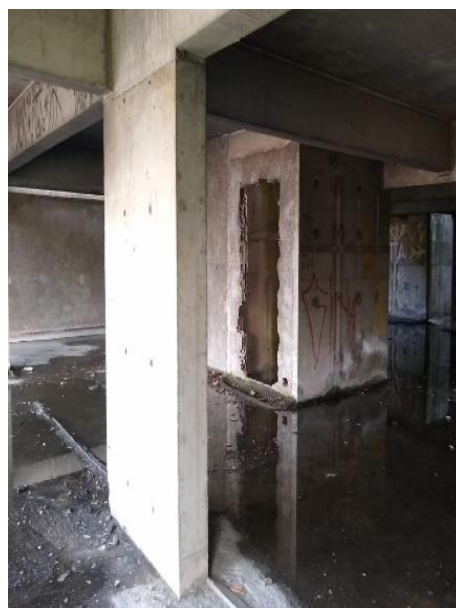
**1º Pavimento – 2º sobressolo****Elemento estrutural: PILARES**

- Fuligem / crosta negra depositado pela superfície dos elementos ;
- Armadura aparente;
- Desplacamento do concreto;
- Baixo cobrimento;
- Fissuras;
- Corrosão de armadura;
- Elementos com falha de concretagem - segregações;
- Umidade no pé do pilar;
- Corrosão (principalmente algumas no pé do pilar)

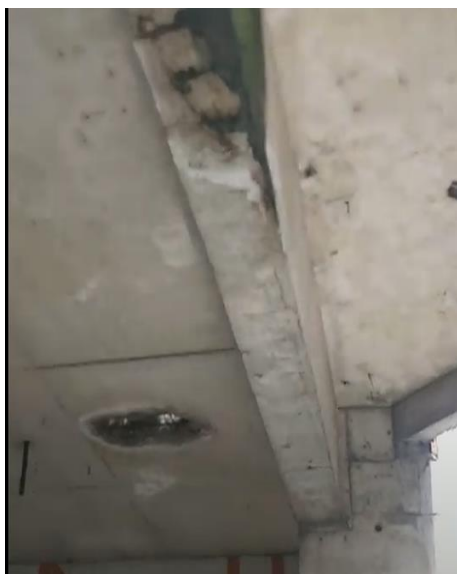
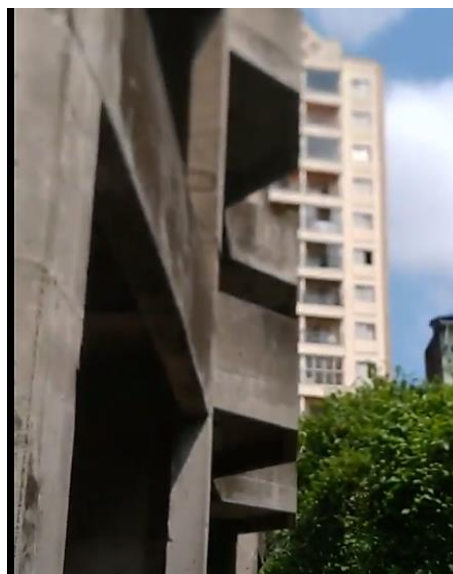
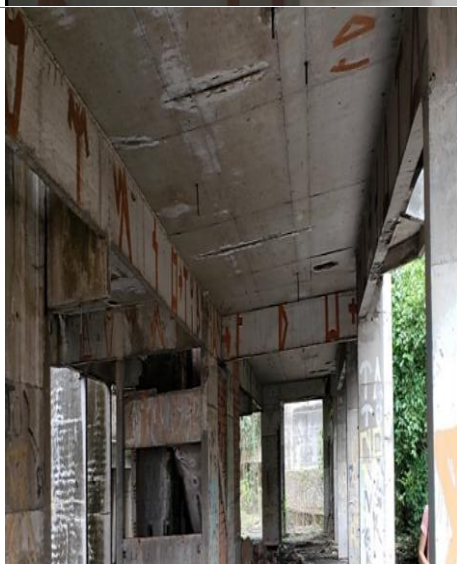
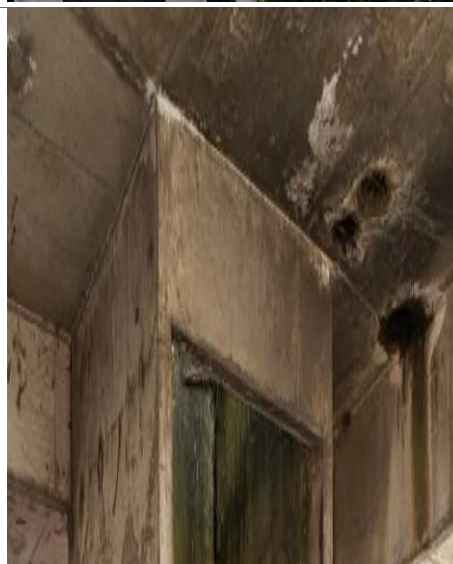
**Elemento estrutural: VIGAS**

- Fuligem / crosta negra depositado pela superfície dos elementos;
  - Biodeterioração (manchas esverdeadas / depósito de materiais orgânicos na superfície);
  - Armadura aparente;
  - Desplacamento do concreto;
  - Fissuras;
  - Corrosão de armadura;
  - Elementos com falha de concretagem - segregações;
  - Manchas de eflorescências (por lixiviação);
  - Infiltrações (pelo andar superior) e escoamento de água nas vigas de borda (fachada);
  - Furos nas lajes executados posteriormente a concretagem, sem tratamento, com armadura aparente, com fissuração em torno do furo.
-

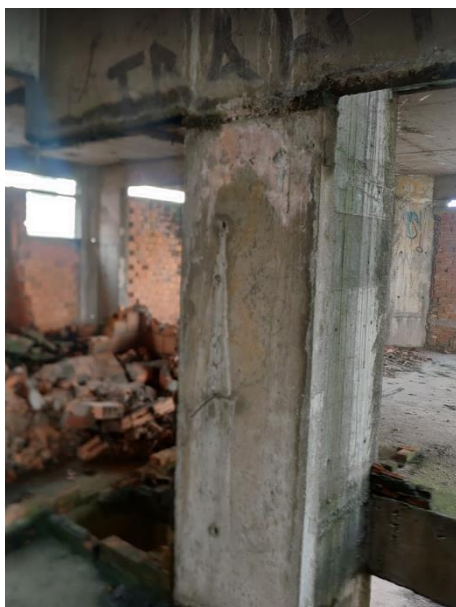
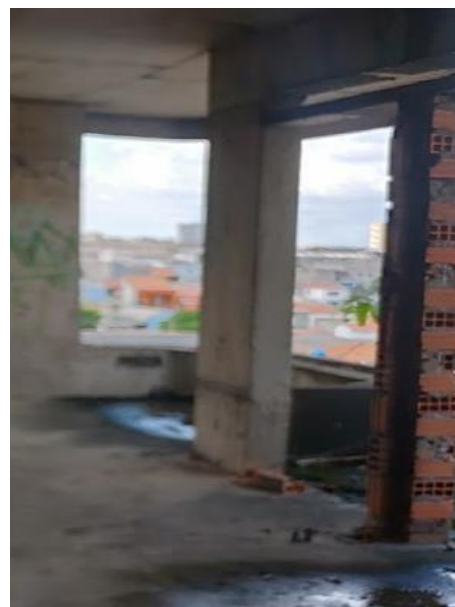
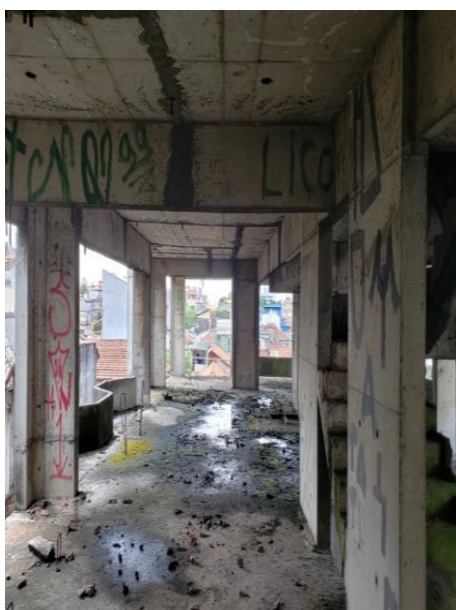
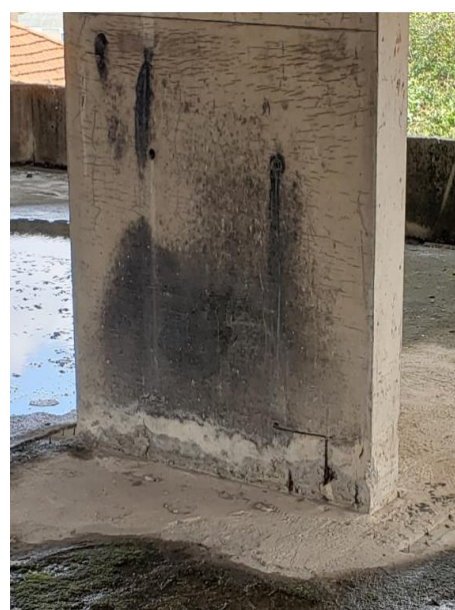
## Elemento estrutural: PILARES

- Fuligem / crosta negra depositado pela superfície dos elementos;
- Armadura aparente;
- Desplacamento do concreto;
- Baixo cobrimento;
- Fissuras;
- Corrosão de armadura;

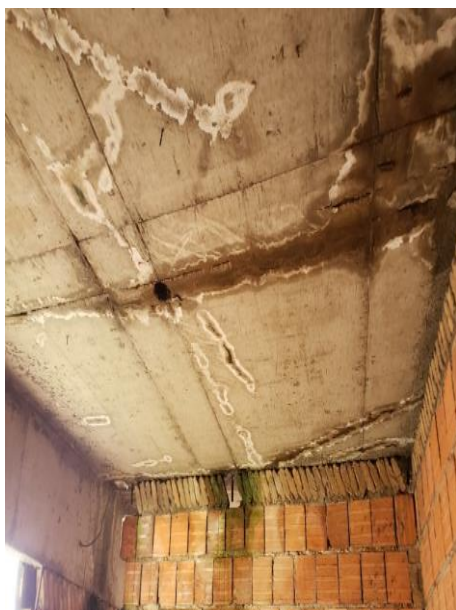
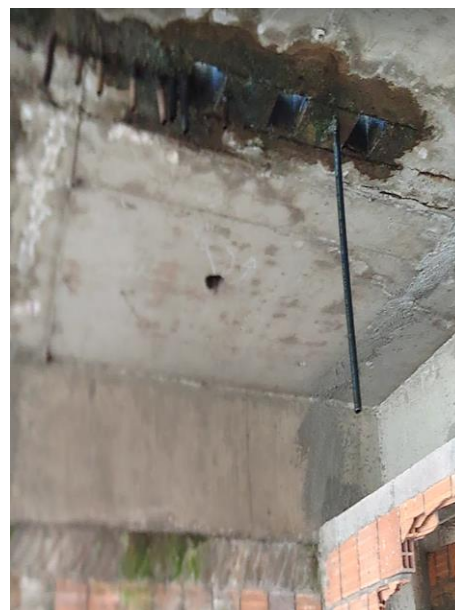
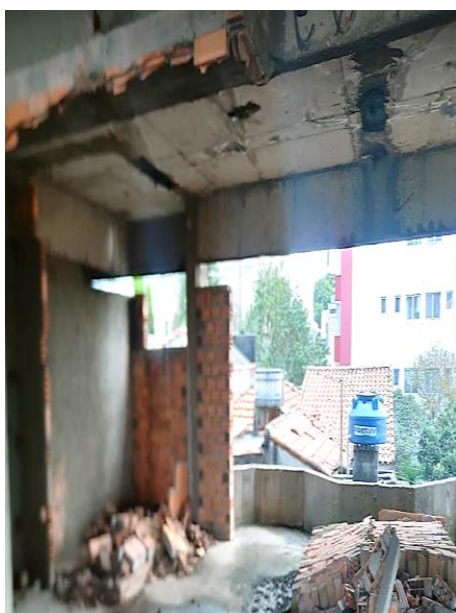
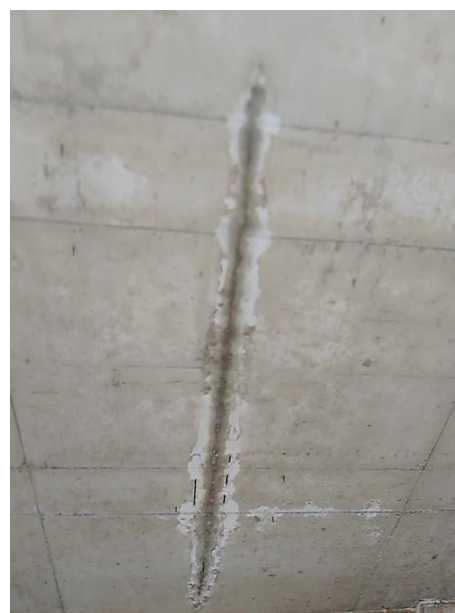
## Elemento estrutural: LAJES

- Manchas - Fuligem / crosta negra;
- Armadura aparente;
- Desplacamento do concreto;
- Fissuras;

- falha de concretagem - segregações;
- Infiltrações;
- Manchas de eflorescência (lixiviação)
- Corrosão de armadura;

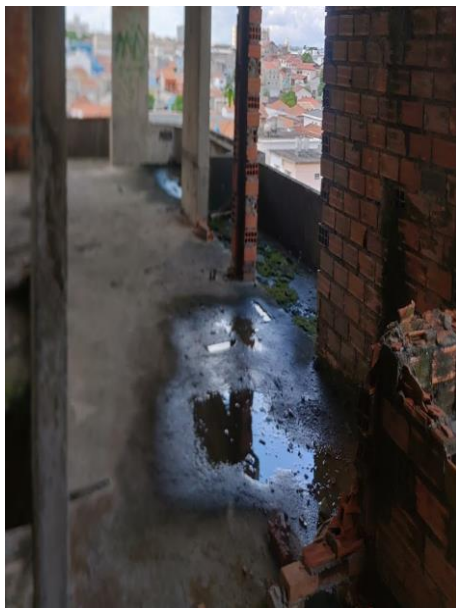
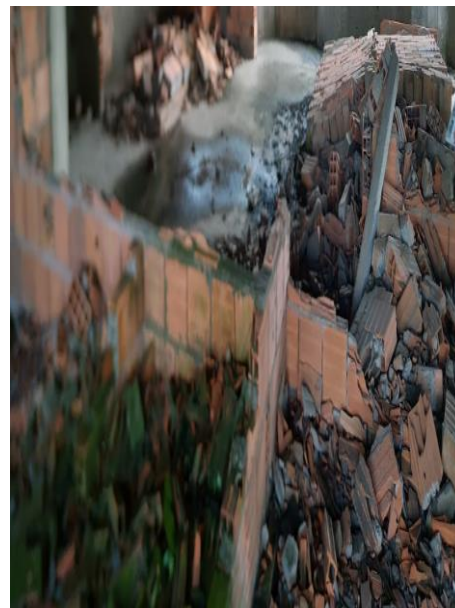
**3 ao 4º Pavimento nível rua – 1º e 2º andar tipo****Elemento estrutural: PISOS (laje do andar inferior)**

- Empoçamentos de água;
- Entulho / resíduo de construção.

- Biodeterioração (depósito de algas, plantas, manchas esverdeadas)

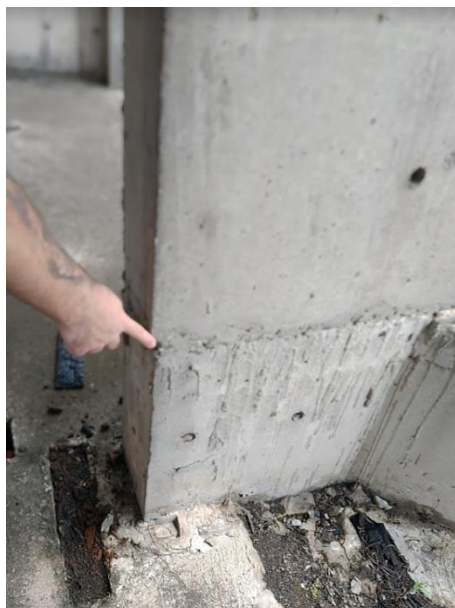
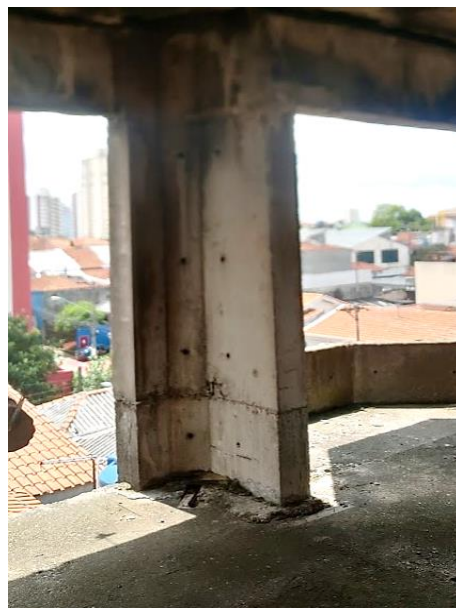
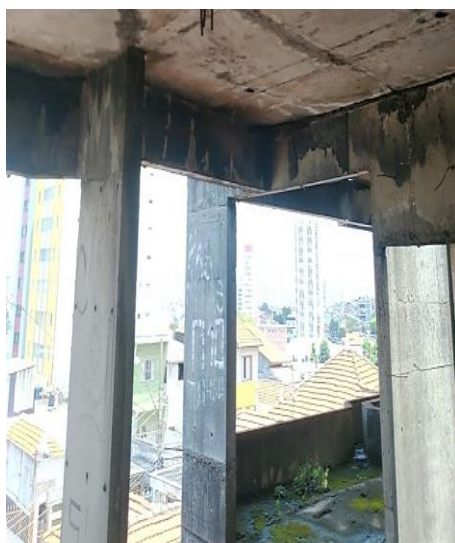
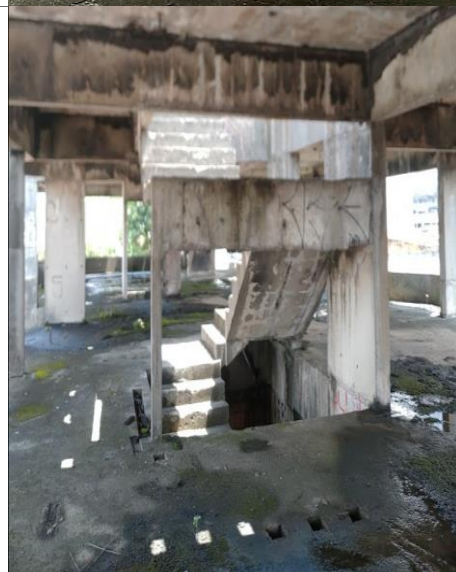
**5° Pavimento nível rua – 3° andar tipo****Elemento estrutural: PILARES**

- Fuligem / crosta negra depositado pela superfície dos elementos;
- Armadura aparente;
- Baixo cobrimento;
- Fissuras;
- Corrosão de armadura;
- Elementos com falha de concretagem - segregações;
- Desvio de geometria;
- Nichos de concretagem ('bicheira')
- Umidade (pé do pilar e escorrimento);
- Pilar da escada com área de secção abaixo exigências normativas (Pilar com 9x9cm)

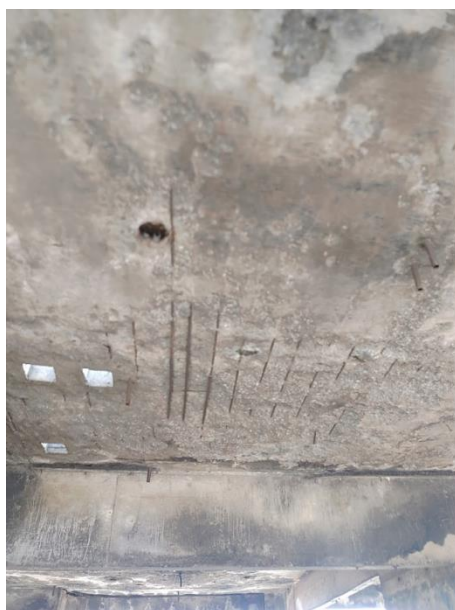
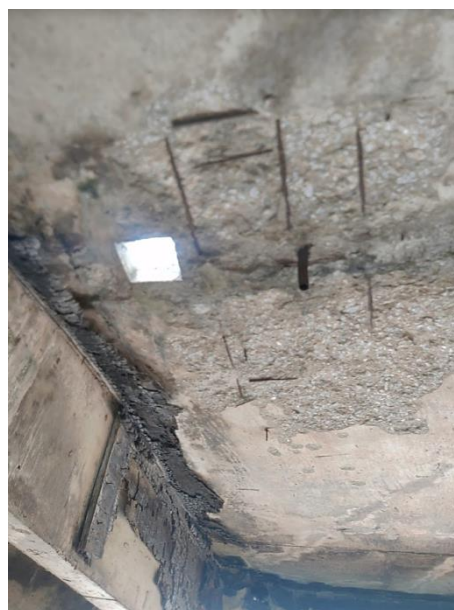
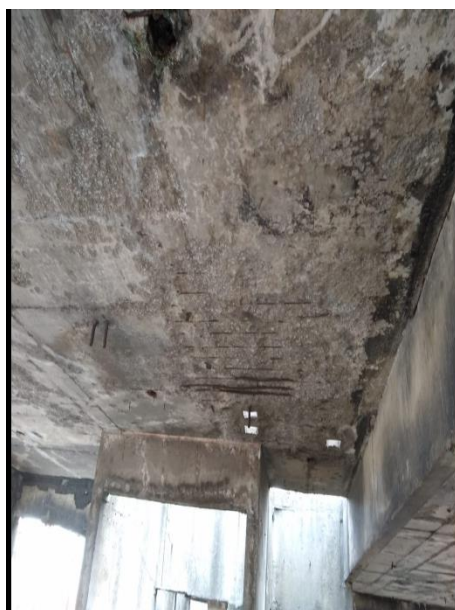
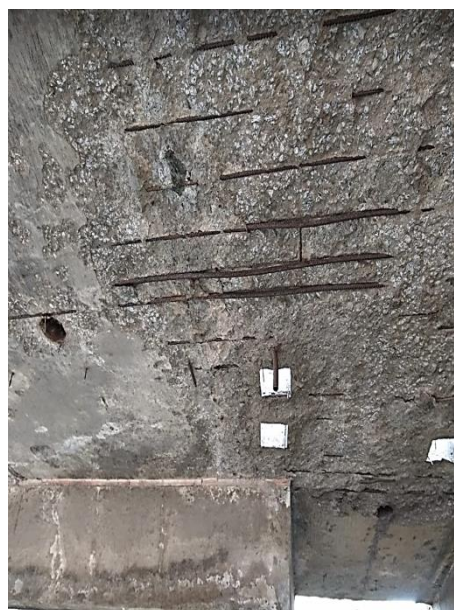
## Elemento estrutural: LAJES

- Manchas - Fuligem / crosta negra;
- Armadura aparente;
- Desplacamento do concreto;
- Fissuras;
- Infiltrações;
- Corrosão de armadura (visível perda de secção)

- Concreto segregado;
- Resto de forma;
- Brita aparente / perda da nata de cimento - deterioração bioquímica do concreto.
- Manchas de eflorescência (lixiviação)

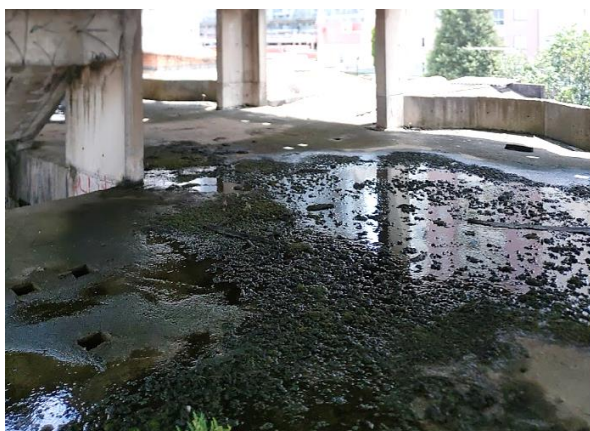
**5° Pavimento nível rua – 3° andar tipo****Elemento estrutural: PISOS (laje do andar inferior)**

- Empoçamentos de água;
- Entulho / resíduo de construção.

- Biodeterioração (depósito de algas, plantas, manchas esverdeadas)

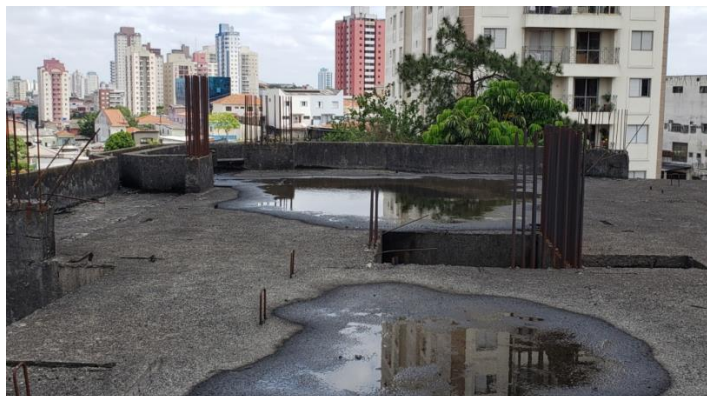
**6º Pavimento nível rua – 4º andar tipo (*apenas laje*)****Elemento estrutural: PISOS (laje do andar inferior)**

| <ul style="list-style-type: none"><li>• Empoçamentos de água;</li><li>• Corrosão em armadura de arranque;</li></ul> | <ul style="list-style-type: none"><li>• Manchas – fuligem, crosta negra.</li><li>• Concreto com brita aparente / perda de nata de cimento</li></ul> |

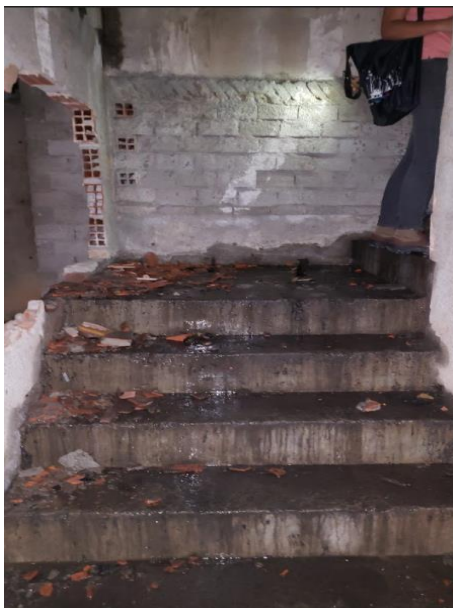
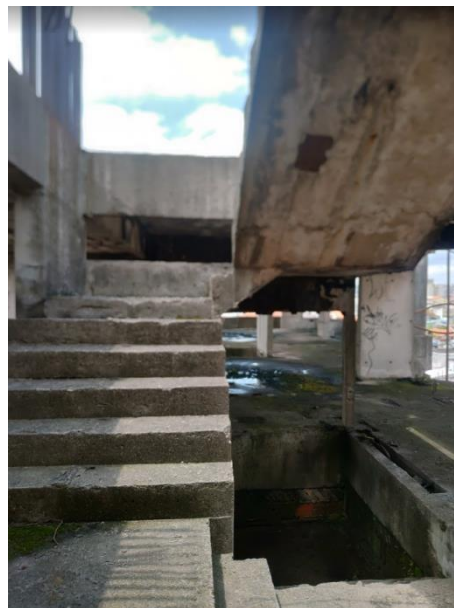
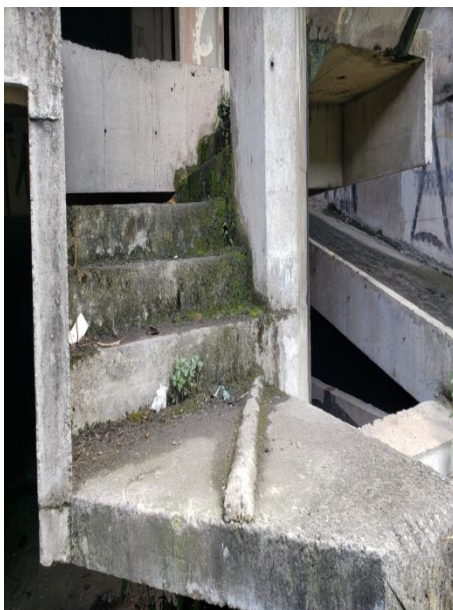
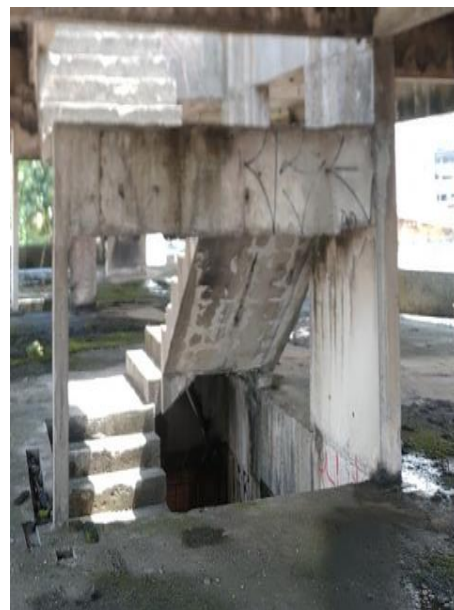
**Nível rua ao 5º Pavimento – 1º sobressolo ao 3º andar tipo**  
**Elemento estrutural: ESCADAS**

- Manchas - Fuligem / crosta negra;
- Armadura aparente;
- Fissuras;
- Infiltrações;
- Corrosão de armadura;

- Concreto segregado;
- Resto de forma;
- Biodegradação (algas, manchas verdes, microrganismos)

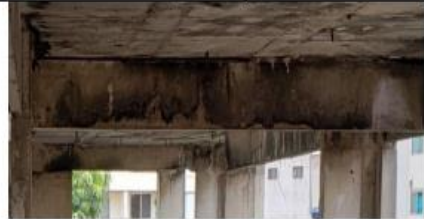
| FAMÍLIA DE ELEMENTO: | | Viga Principal | | LOCAL: | | Transversal lado direito fundo | |

| Carbonatação | | 3 | 3 | 3 | 24 | | |
| Cobrimento deficiente | | 3 | 3 | 2 | 4,8 | | |
| Corrosão de armaduras | | 5 | 5 | 2 | 8 | | |
