# **ANÁLISE DA CONDIÇÃO DE CONSERVAÇÃO DE VIADUTOS NA CIDADE DE CURITIBA**

Trabalho de Conclusão de Curso apresentado ao curso de Pós Graduação em Engenharia de Avaliações e Perícias, Pós-Graduação *lato sensu*, do Instituto IDD como requisito parcial para a obtenção do Grau de Especialista em Engenharia de Avaliações e Perícias

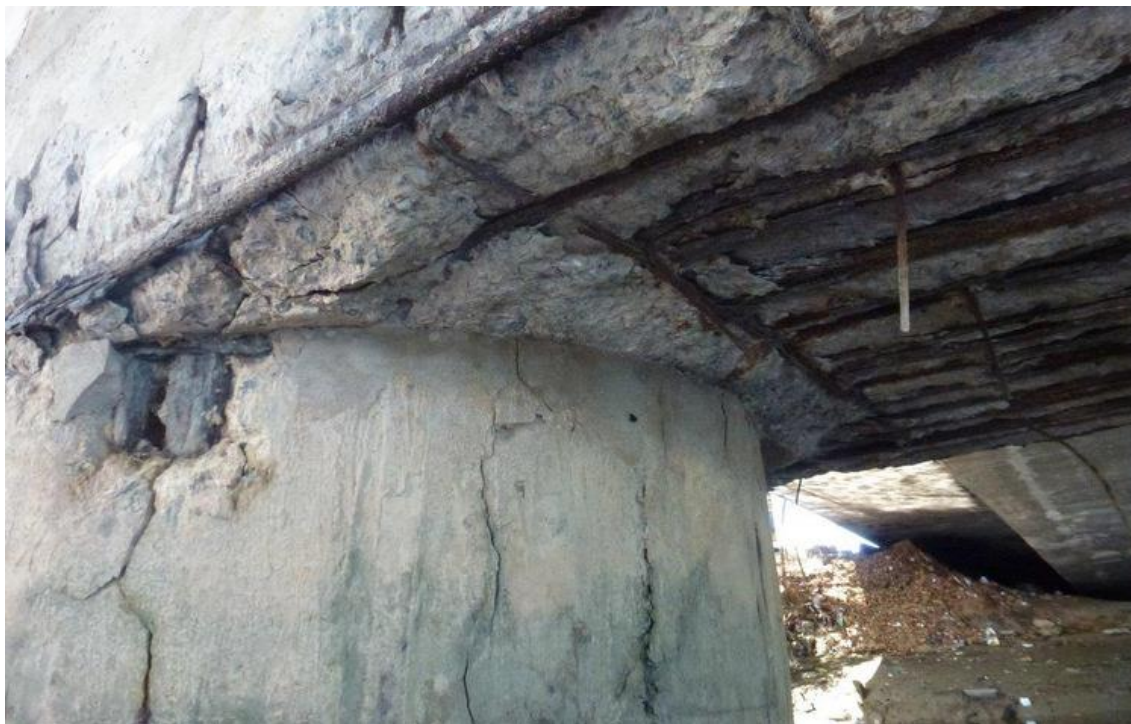
A Figura 13 apresenta um exemplo de corrosão severa, e consequente deslocamento de concreto, na estrutura de uma ponte em Recife – PE

Figura 13. Ponte do Derby - Recife – PE (DIÁRIO DE PERNAMBUCO, 2019)

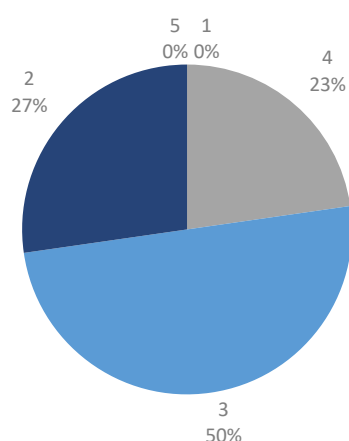
Figura 19 - Corrosão de armadura: Quantidade observada X Gravidade (Os Autores, 2020)

Os casos mais graves envolvendo corrosão de armadura ocorreram nos dois viadutos vistoriados que passam sob a Av. Vitor Ferreira do Amaral (11 e 12) e no viaduto que cruza a Av. Pres. Affonso Camargo (13). Nos três casos foi encontrado deslocamento revelando armaduras com processos de corrosão avançados, havendo clara perda de seção e em alguns casos até o rompimento da barra, como nas Figura 20 e Figura 21, o que indica a necessidade imediata de um diagnóstico mais profundo para posterior reparo e possível reforço.

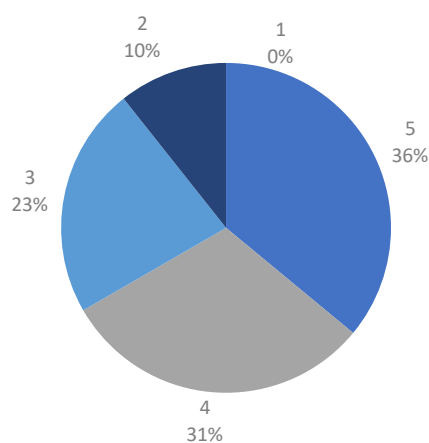
Figura 23 - Infiltração: Quantidade observada X Gravidade (Os Autores, 2020)

Nota-se que a maioria dos casos observados são mais brandos, diminuindo a quantidade conforme há o aumento da gravidade, distribuição muito similar à

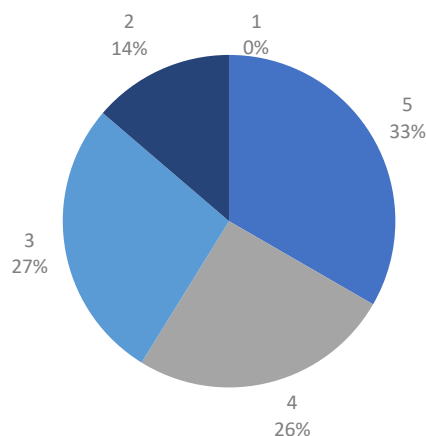
Figura 24 - Lixiviação e Eflorescência: Quantidade observada X Gravidade (Os Autores, 2020)

observada na Figura 24, que apresenta os dados sobre a lixiviação e eflorescência, reiterando a relação direta entre estas e as infiltrações.

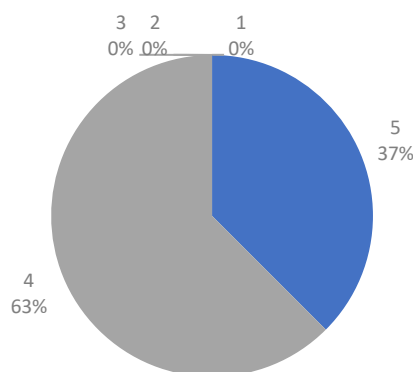
Figura 26 - Fissuração: Quantidade observada X Gravidade (Os Autores, 2020)

apresentado na Figura 26. Nenhuma fissura observada indicou sobrecarga ou redistribuição de cargas nas estruturas. Dessa forma, entende-se que as fissuras foram causadas por variação térmica e pelo produto expansivo proveniente da corrosão, em alguns casos.

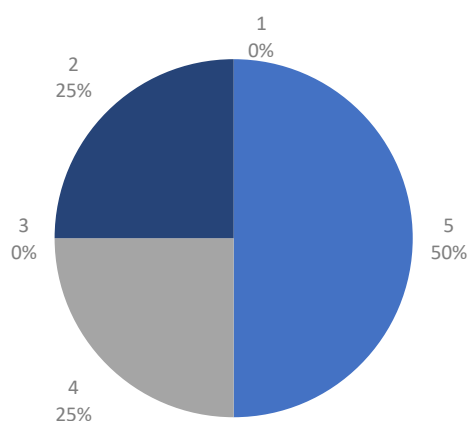
Figura 28 - Vazios de concretagem: Quantidade observada X Gravidade (Os Autores, 2020)

Os vazios de concretagem foram os casos com menor ocorrência, muito pelo fato de que este tipo de problema pode ser notado ainda durante a execução da obra, e reparado antes mesmo da sua entrega. Mesmo assim, como observado na Figura 28, houve problemas de grau 2, os quais devem ser tratados com mais atenção.

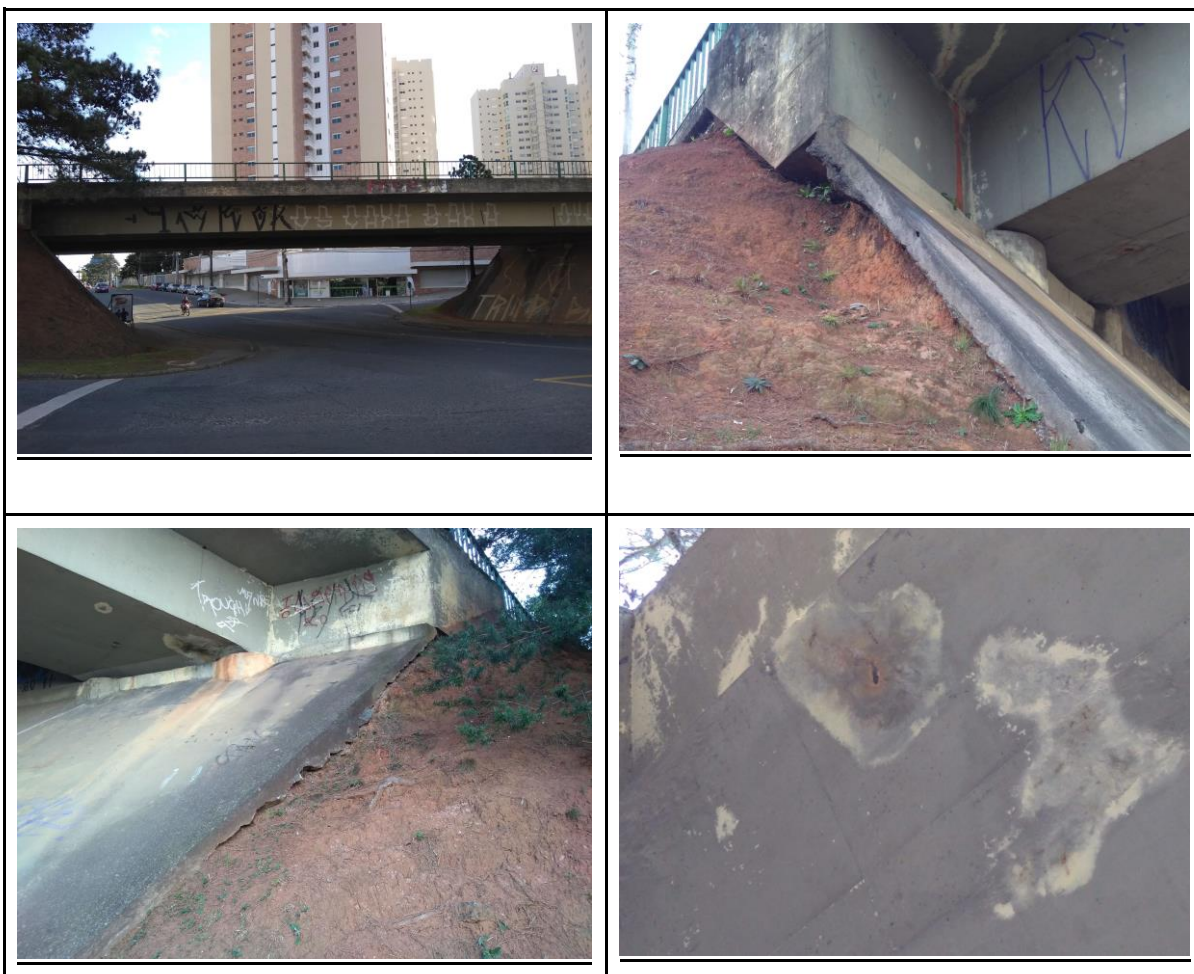
### 1 - Rua Deputado Heitor Alencar Furtado x Rua João Falarz

| Parte I - Informações gerais | | | | | | | | | | | | | | | | | | | | | | | | | |
|---|---|---|---|---|---|---|---|---|---|---|---|---|---|---|---|---|---|---|---|---|---|---|---|---|---|
| Informações Complementares: | *Duas abas do viaduto<br>Erosão do terreno apoio | | | | | | | | | | | | | | | | | | | | | | | | |

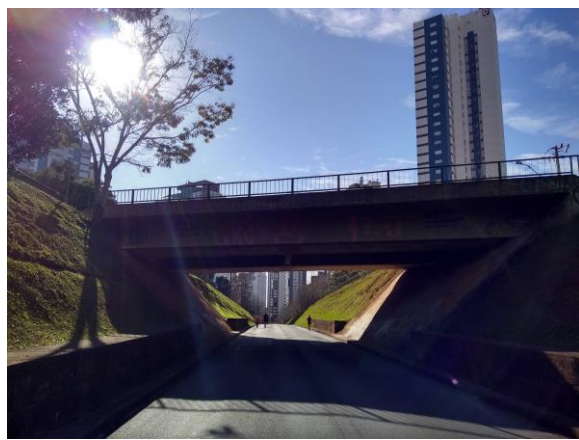
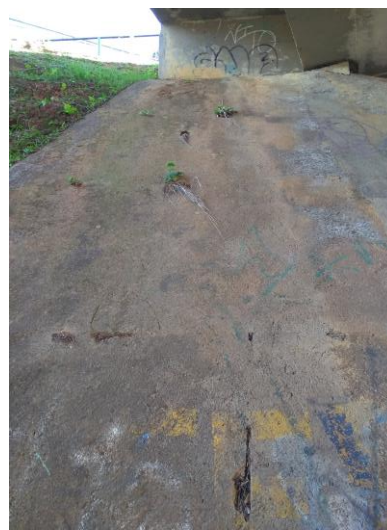
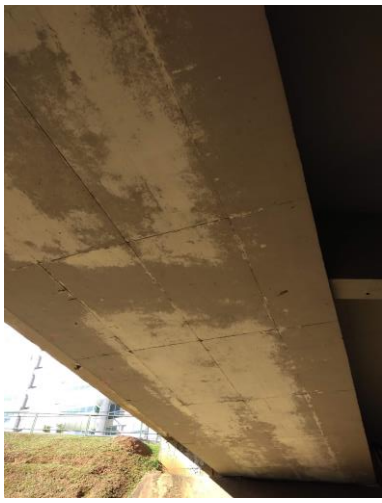
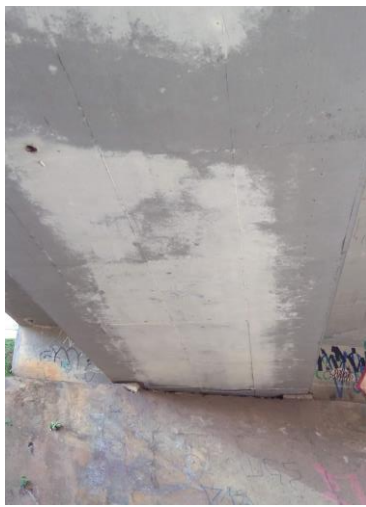
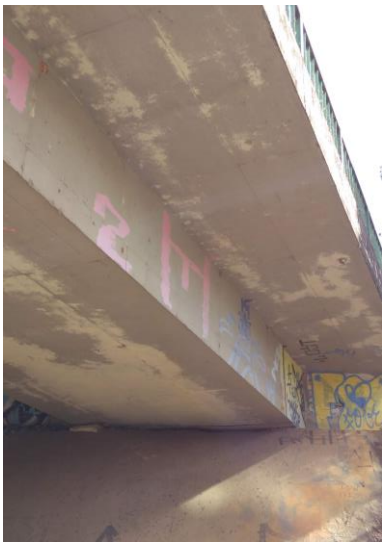
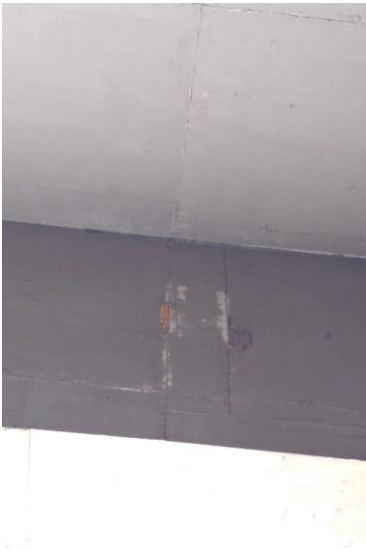
### 3 - Rua Deputado Heitor Alencar Furtado x Rua Dr. Brassílio Vicente de Castro

| Parte I - Informações gerais | | | | | | | | | | | | | | | | | | | | | | | | | |
|---|---|---|---|---|---|---|---|---|---|---|---|---|---|---|---|---|---|---|---|---|---|---|---|---|---|
| Informações Complementares: | *Geral nas vigas<br>**Duas abas | | | | | | | | | | | | | | | | | | | | | | | | |

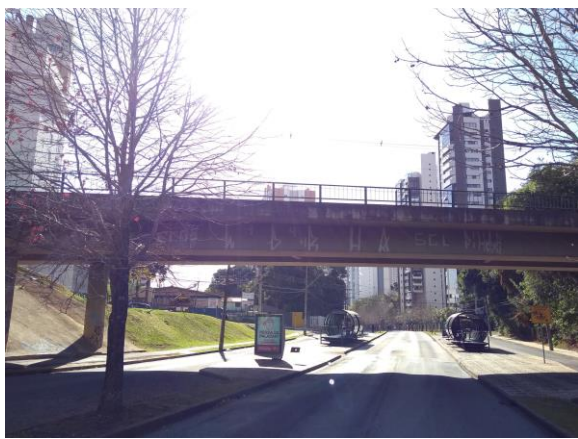
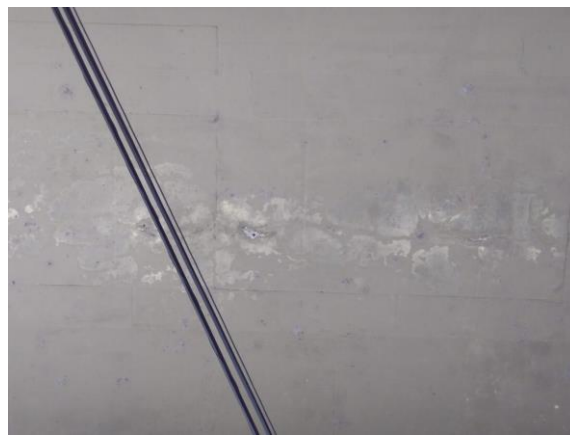
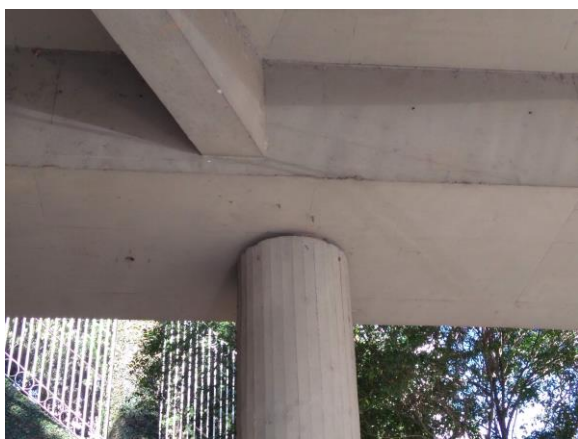
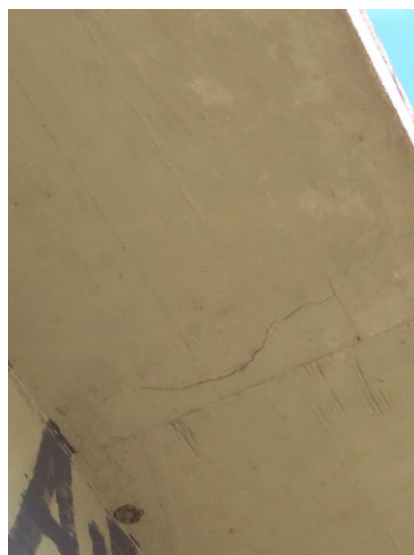
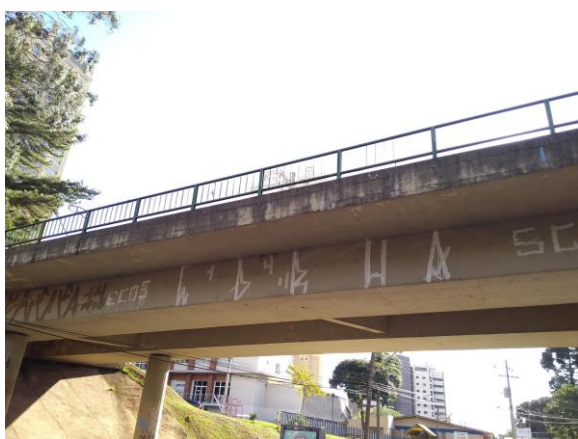
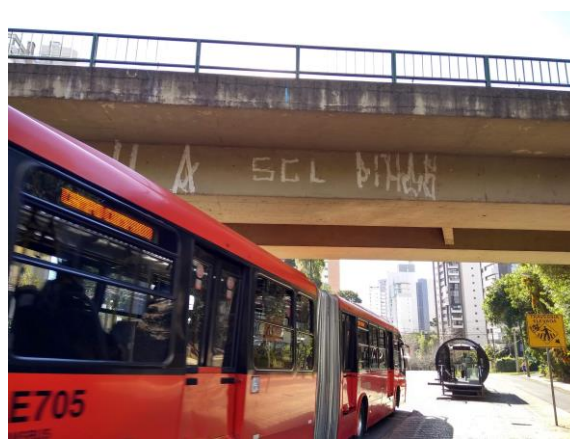
## 4 - Rua Deputado Heitor Alencar Furtado x Rua Luiza Mazetto Baggio

O viaduto nº4 - Rua Deputado Heitor Alencar Furtado X Rua Luiza Mazetto Baggio – foi onde notou-se a maior exposição à insolação, resultando em poucos problemas com infiltração, no entanto apresentando fissuras, como mostrado na Figura 27, que muito provavelmente foram causadas pela variação térmica a que ele está exposto.

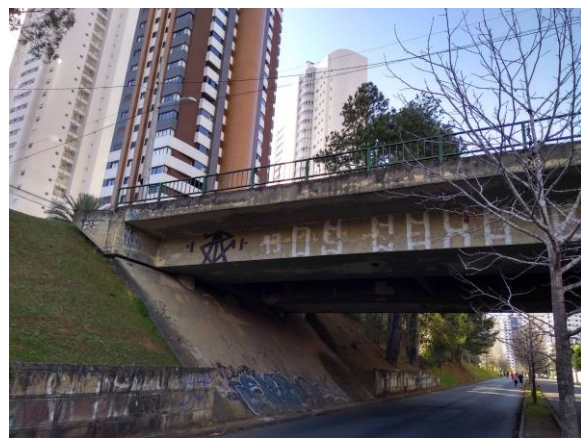
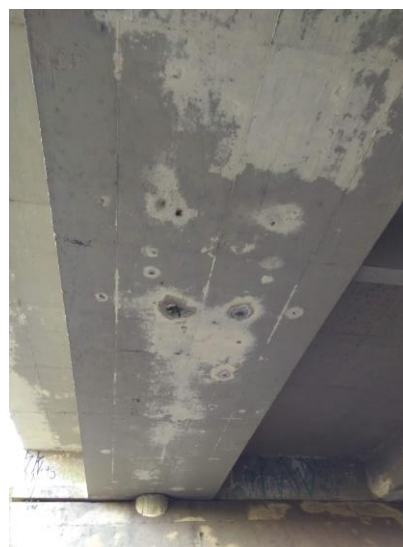
## 5 - Rua Deputado Heitor Alencar Furtado x Rua Geraldo Lipka

| Parte I - Informações gerais | | | | | | | | | | | | | | | | | | | | | | | | | |
|---|---|---|---|---|---|---|---|---|---|---|---|---|---|---|---|---|---|---|---|---|---|---|---|---|---|
| Informações Complementares: | *Duas abas<br>**A totalidade das vigas | | | | | | | | | | | | | | | | | | | | | | | | |

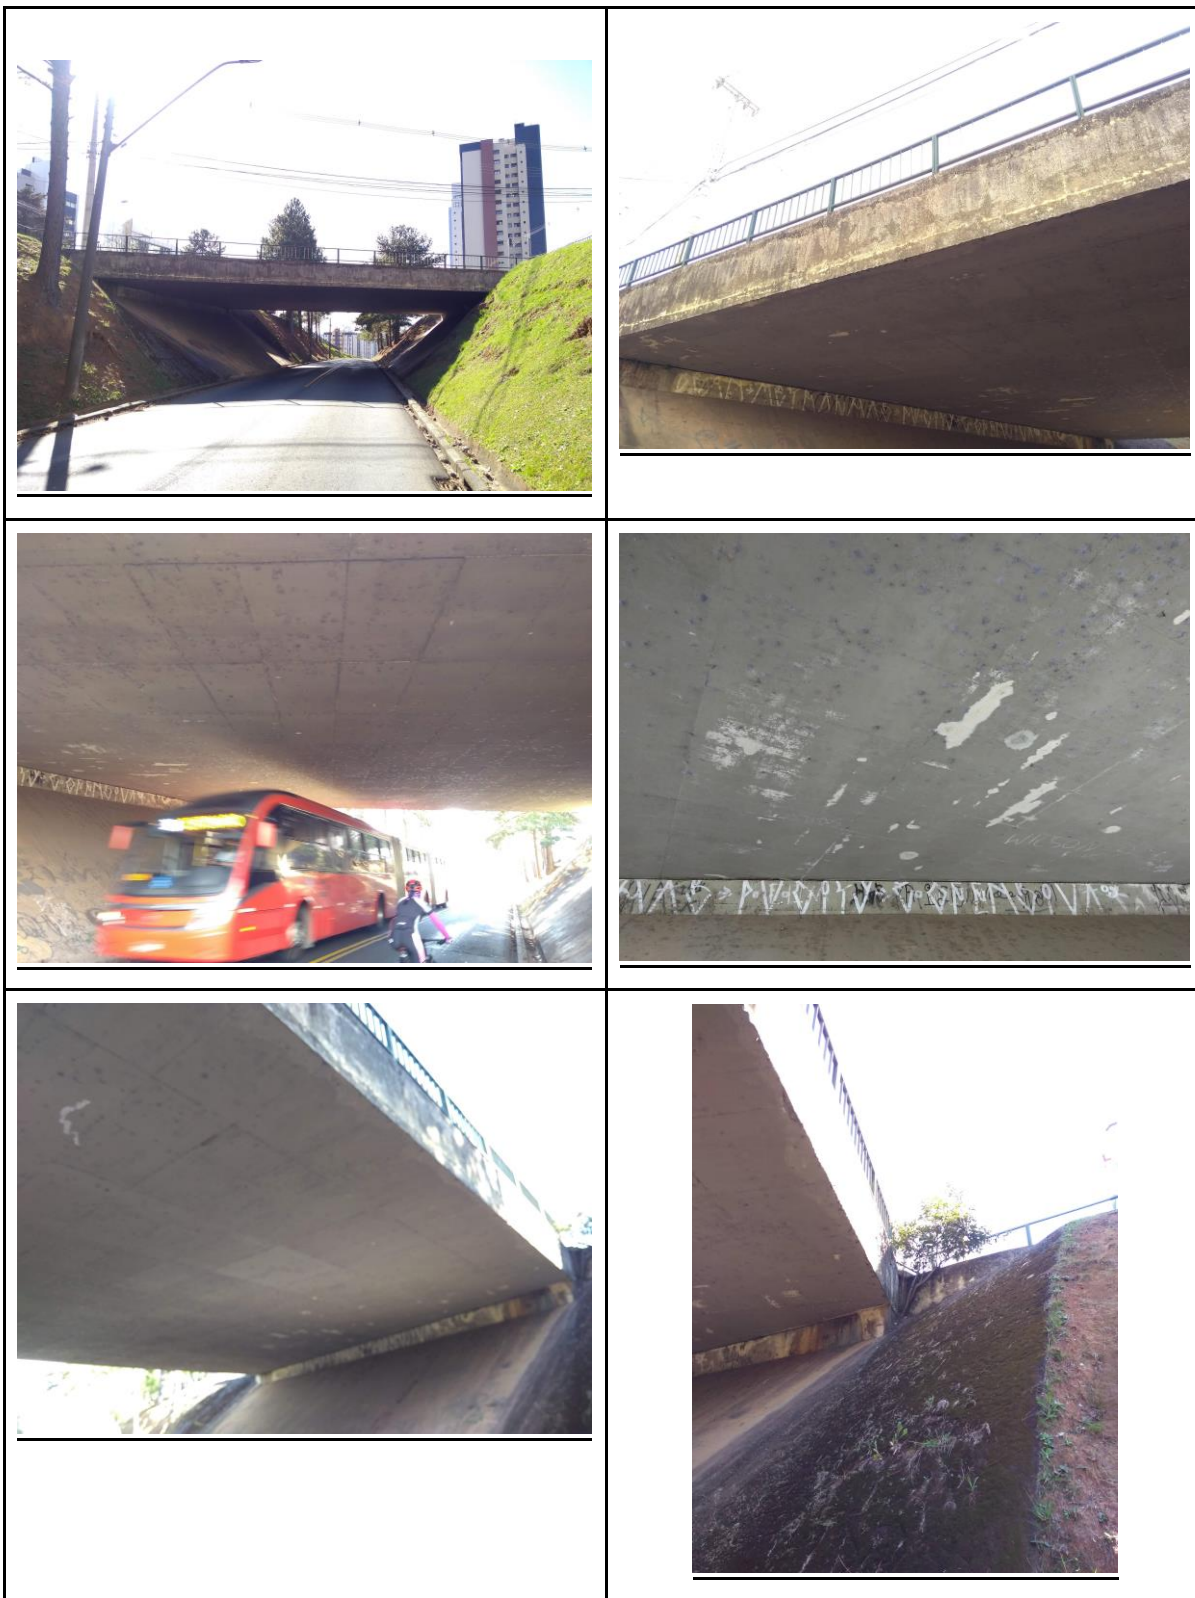
## 6 - Rua Deputado Heitor Alencar Furtado x Rua Paulo Gorski

| Parte I - Informações gerais | | | | | | | | | | | | | | | | | | | | | | | | | |
|---|---|---|---|---|---|---|---|---|---|---|---|---|---|---|---|---|---|---|---|---|---|---|---|---|---|
| Informações Complementares: | *Duas laterais | | | | | | | | | | | | | | | | | | | | | | | | |

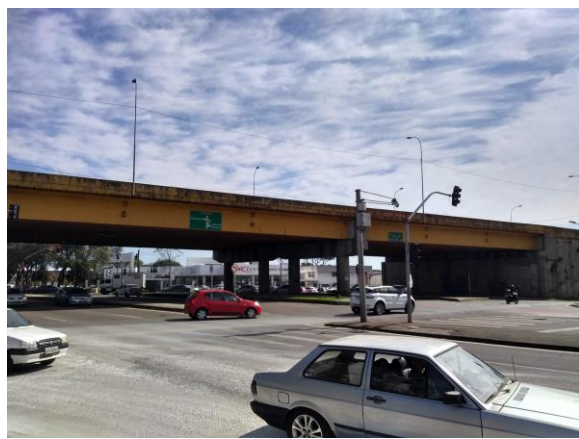
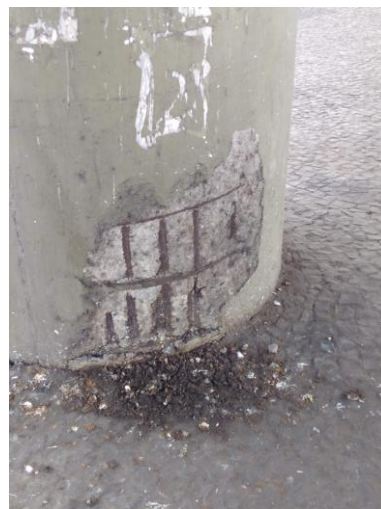
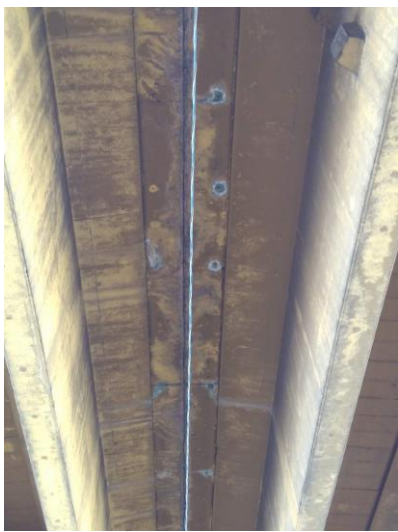
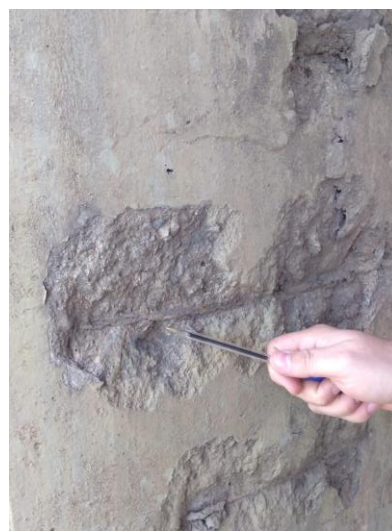
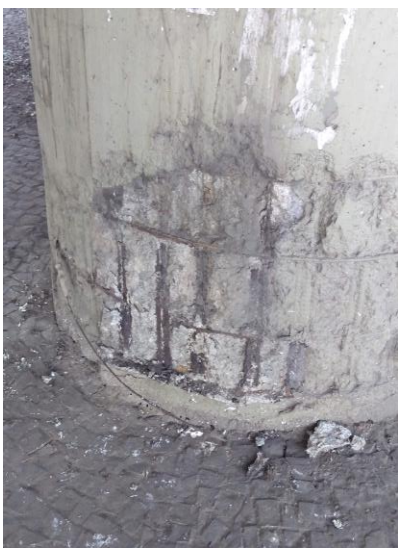
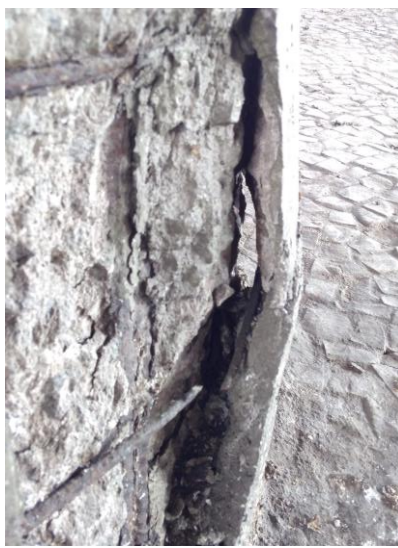
## 12 - Av. Victor Ferreira do Amaral x Linha Verde

| Parte I - Informações gerais | | | | | | | | | | | | | | | | | | | | | | | | | |
|---|---|---|---|---|---|---|---|---|---|---|---|---|---|---|---|---|---|---|---|---|---|---|---|---|---|
| Informações Complementares: | *Junta central - toda a extensão | | | | | | | | | | | | | | | | | | | | | | | | |
