## **PROJETO DE PESQUISA – PAVIMENTO FLEXIVEL**

## PROJETO DE PESQUISA – PAVIMENTO FLEXIVEL

Trabalho de Conclusão de Curso apresentado ao curso de Pós Graduação em Patologias das Obras Civas, Pós-Graduação *lato sensu*, do Instituto IDD como requisito parcial para obtenção do Grau de Especialista em Patologia nas Obras Civas.

O projeto de pesquisa avalia o estado de conservação do pavimento flexível através das manifestações patológicas, na Avenida Alano Melgaço, entre a Avenida Argentina e Rua Doutor Candido, situada em Pará de Minas/MG. Foram apresentadas as principais causas e os tipos de manifestações patológicas, os principais ensaios laboratoriais e in loco, metodologias de restauração e recuperação. Foram escolhidos aleatoriamente dois trechos (estações) onde foram feitas as inspeções, os levantamentos de dados e preenchidas as fichas de campo mensurando cada tipo de defeito. Com o cálculo do IES (Índice do Estado de Superfície), segundo a norma do DNIT 008/2003 – PRO, e os conceitos quantitativos e qualitativos das condições do pavimento flexível para cada trecho analisado, obteve-se o grau real do estado da superfície do pavimento na Avenida Alano Melgaço. Com base na n

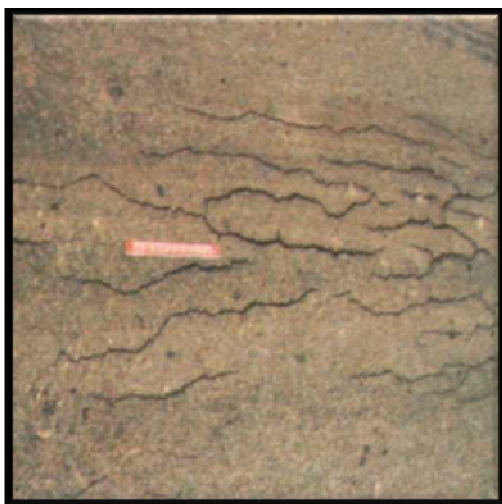
Foto 1 – Baixa Severidade

- a. Baixo:** O Trincamento por Fadiga, de baixo nível de severidade (Foto 1), apresenta trincas capilares (abertura menor ou igual a 1 mm), sem erosão nas bordas, desconectadas ou com poucas conexões, paralelas ao eixo da estrada. Inicialmente pode haver uma única trinca, na trilha de roda.

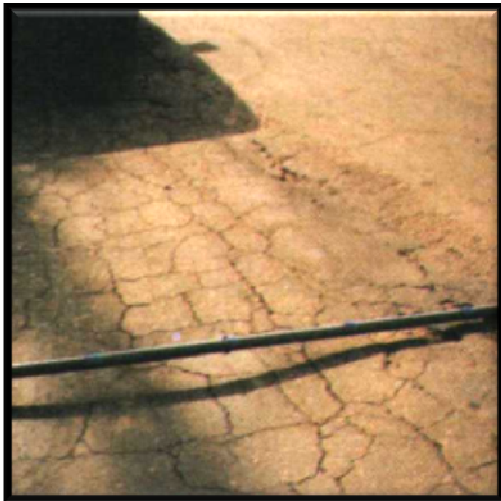
Foto 2 – Média Severidade

- b. Médio:** No Trincamento por Fadiga, de médio nível de severidade (Foto 2), já aparecem peças formadas por trincas, sem erosão nas bordas ou com pouca erosão. As trincas podem ser seladas.

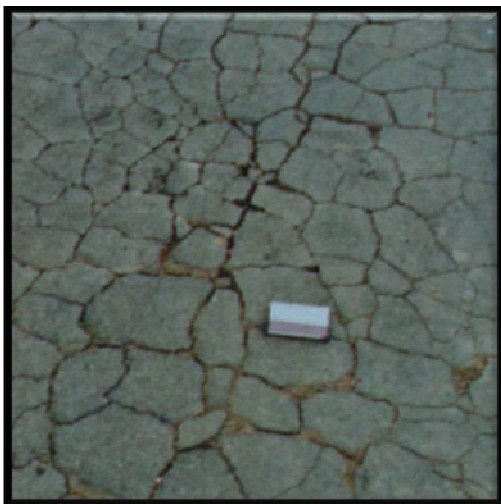
Foto 3 – Alta Severidade

- c. Alto:** No Trincamento por Fadiga, de alto nível de severidade (Foto 3), as trincas apresentam erosão maior nas bordas; algumas peças estão soltas, balançando com o tráfego. Pode existir bombeamento.

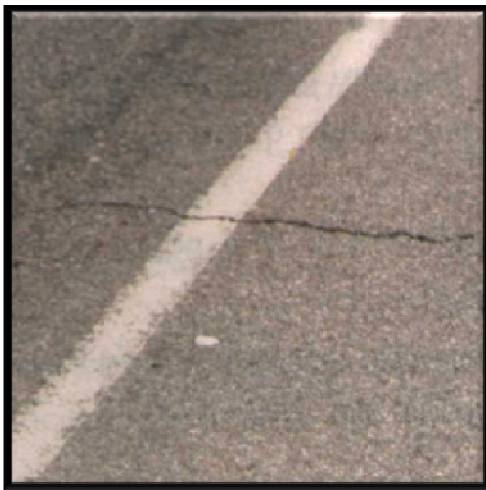
Foto 4 – Baixa Severidade

**a. Baixo:** O Trincamento Transversal, de baixo nível de severidade (Foto 4), apresenta:

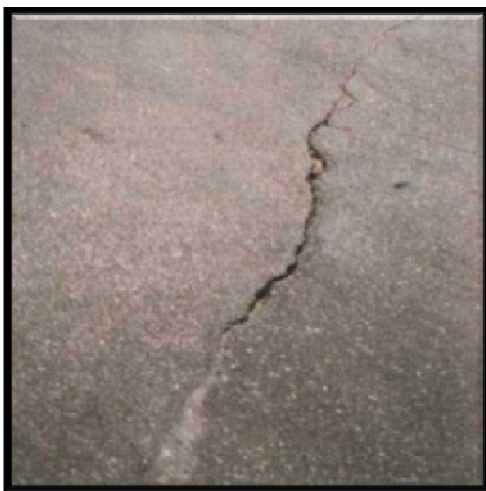
Foto 5 – Média Severidade

**b. Médio:** O Trincamento Transversal, de médio nível de severidade (Foto 5), apresenta:

- Trincas não selada e não erodidas (ou com pouca erosão) e com abertura das fendas maior que 6 mm;
- Trincamento aleatório de baixa severidade próximo da trinca;
- Trincas com pouca ou nenhuma erosão.

As trincas transversais, de médio nível de severidade, causam significativo impacto, quando o veículo as atravessa.

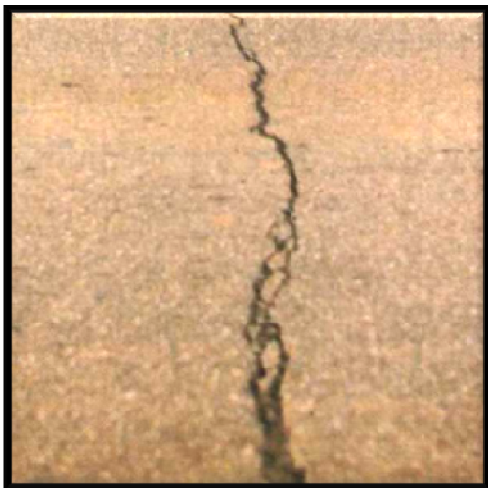
Foto 6 – Alta Severidade

**c. Alto:** O trincamento Transversal, de alto nível de severidade (Foto 6), apresenta:

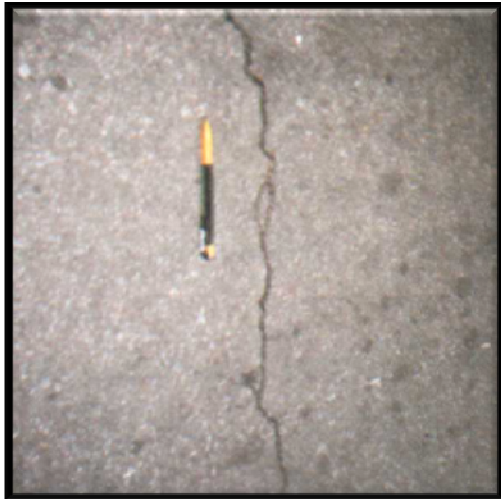
Foto 7 – Baixa Severidade

**a. Baixo:** O Trincamento Longitudinal, de baixo nível de severidade (Foto 7), apresenta:

- Trincas isoladas, com qualquer abertura, com material selante em condições satisfatórias para prevenir substancialmente a infiltração de água;
- Trincas não seladas, com pouca ou nenhuma erosão, e abertura média inferior a 6 mm;

Em qualquer caso, não deve ocorrer significativo impacto quando o veículo cruza a trinca.

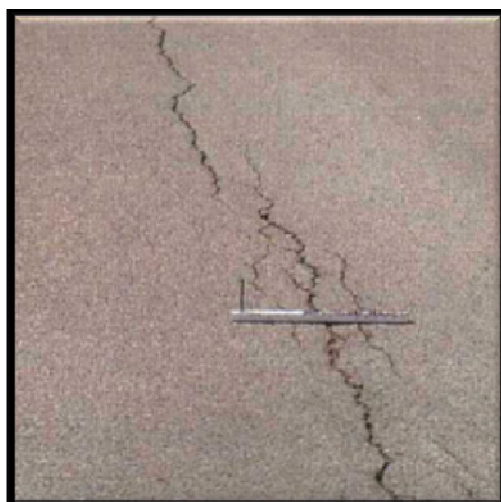
Foto 8 – Média Severidade

**b. Médio:** O Trincamento Longitudinal é considerado de médio nível de severidade (Foto 8), quando:

- As trincas são moderadamente erodidas, com qualquer abertura, quer estejam seladas, quer não;
- As trincas são seladas e não estão erodidas (ou apresentam pouca erosão), mas com o selante em más condições, permitindo que a água e infiltre livremente.

- As trincas não são seladas e não estão erodidas (ou apresentam pouca erosão), e possuem abertura das fendas maior que 6mm;
- Apresentam trincamento aleatório de baixa severidade próximo da trinca;
- Apresenta trincas com pouca ou nenhuma erosão e não ocorre significativo impacto, quando o veículo as atravessa.

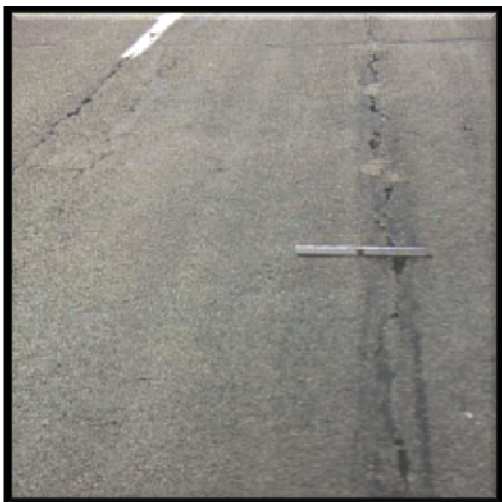
Foto 9 – Alta Severidade

**c. Alto:** O Trincamento Longitudinal, de alto nível de severidade (Foto 9), apresenta:

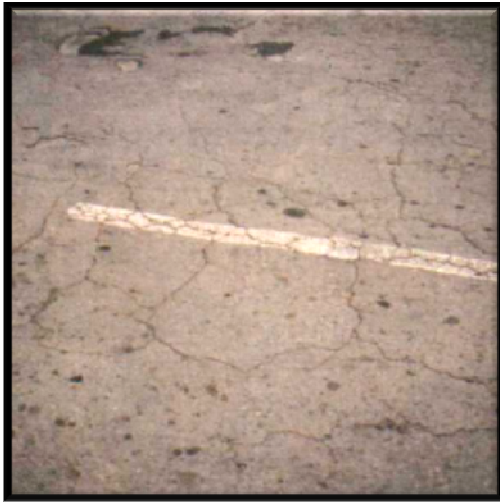
Foto 10 – Baixa Severidade

a. **Baixo:** O Trincamento em blocos, de baixa severidade (Foto 10), apresenta;

- Trincas não seladas e não erodidas ou com pouca erosão, cuja largura média é, no máximo, de 6 mm;
- Trincas seladas cujo selantes estão em condições satisfatórias para prevenir a infiltração de umidade.

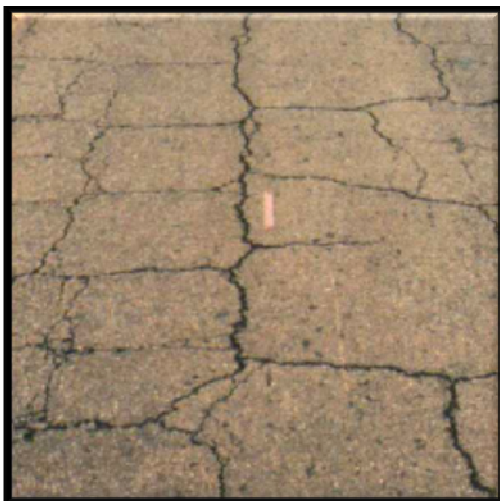
Foto 11 – Média Severidade

b. **Médio:** O Trincamento em Blocos, de média severidade (Foto 11), apresenta:

- Trincas seladas ou não seladas, moderadamente erodidas;
- Trincas são seladas e não erodidas ou com pouca erosão, mas cuja largura média é maior que 6 mm;
- Trincas seladas, não erodidas ou com pouca erosão, mas que apresentam o selante em condições insatisfatória.

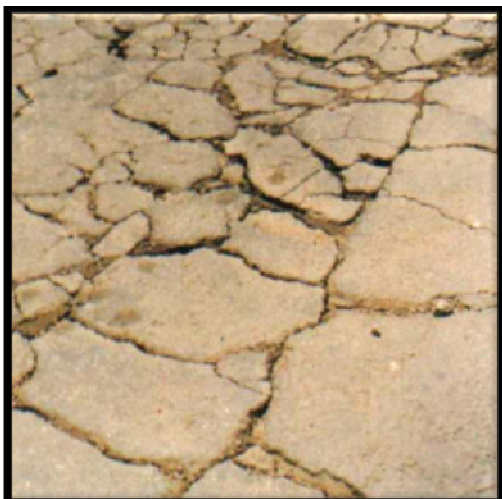
Foto 12 – Alta Severidade

- c. **Alto:** O Trincamento em Blocos, de alta severidade (Foto 12), apresenta trincas severamente erodidas.

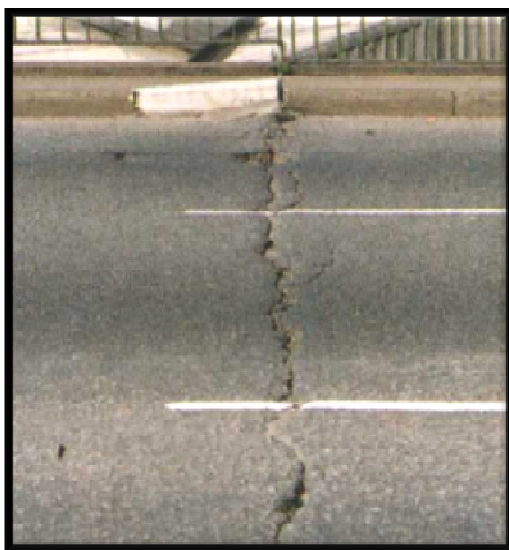
Foto 13 – Baixa Severidade

**a. Baixo:** O trincamento por Propagação de Juntas, de baixo nível de severidade (foto 13), apresenta:

- Trincas, seladas ou não seladas, com pouca ou nenhuma erosão e que não causam significativo impacto, ao serem cruzadas pelo veículo;
- Trincas não seladas com abertura média de no máximo 6 mm;
- Trincas seladas com qualquer abertura e com material selante em condições satisfatória para prevenir substancialmente a infiltração de

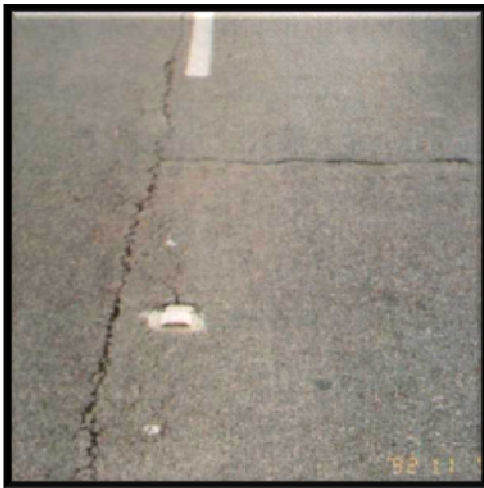
Foto 14 – Média Severidade

**b. Médio:** O trincamento por Propagação de Juntas, de médio nível de severidade (foto 14), apresenta:

- Trincas, seladas ou não seladas, com qualquer abertura, moderadamente erodidas;
- Trincas não erodidas ou com pouca erosão, seladas, mas com material selante em más condições, permitindo que a água se infiltre livremente;

- Trincas não seladas, não erodidas ou com pouca erosão e com abertura média maior que 6 mm;
- Trincamento aleatório, de baixa severidade, próximo à trinca ou na junção de trincas que se interceptam;
- Trincas que causam significativo impacto no veículo.

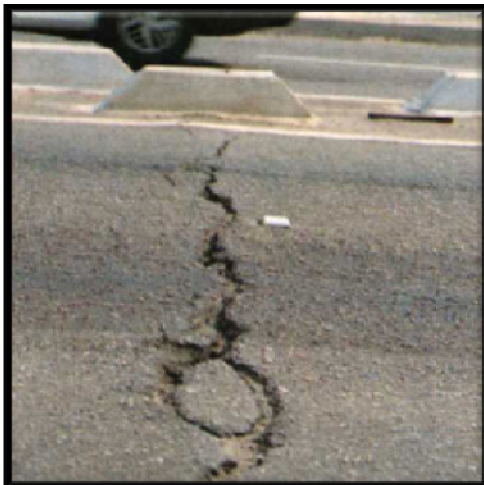
Foto 15 – Alta Severidade

**c. Alto:** O Trincamento por Propagação de juntas, de alto nível de severidade (foto 15), apresenta:

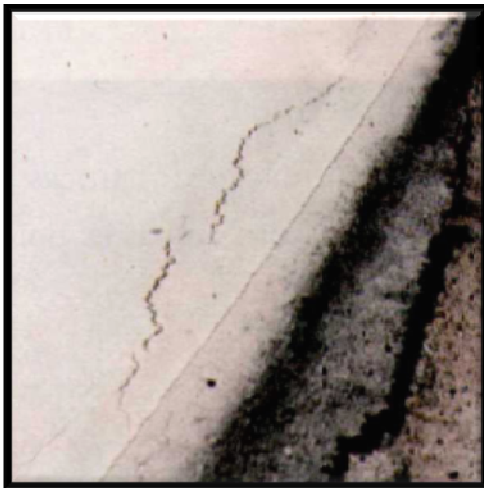
Foto 16 – Baixa Severidade

- a. **Baixo:** O Trincamento na Borda, de baixo nível de severidade (foto 16), apresenta a região trincada sem quebra ou desordens de natureza diversa;

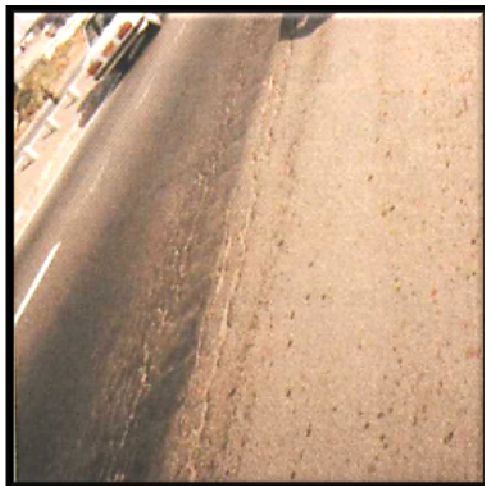
Foto 17 – Média Severidade

- b. **Médio:** O Trincamento na Borda, de médio nível de severidade (foto 17), apresenta a região trincada com alguma quebra ou desordens de nível de severidade médio;

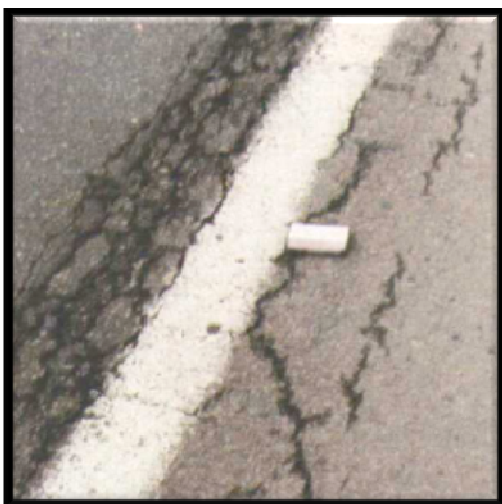
Foto 18 - Alta Severidade

- c. **Alto:** O Trincamento na Borda, de alto nível de severidade (foto 18), apresenta a região deteriorada com muitas quebras ou desordens de nível de severidade alto.

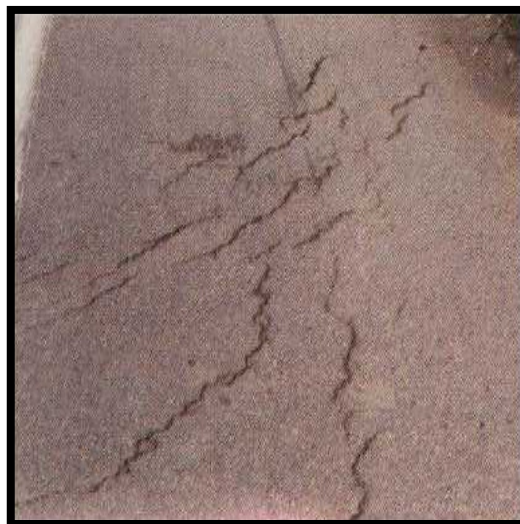
Foto 19 – Trincamento Parabólico

Não é definido nenhum grau de severidade para o Trincamento Parabólico (foto 19). É suficiente indicar que a falha existe.

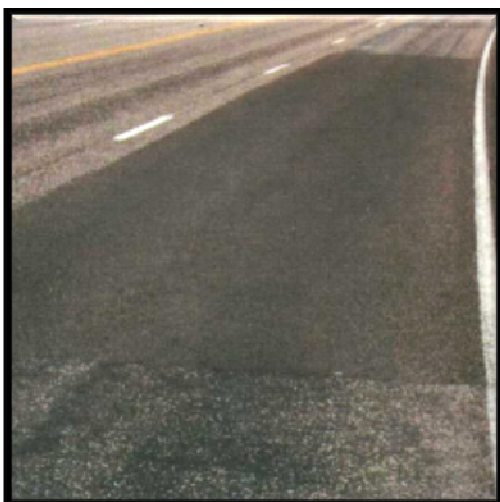
Foto 21 - Baixa Severidade

- a. **Baixo:** Um remendo, de baixo nível de severidade (foto 21) apresenta-se em muito boa ou excelente condição, com desempenho satisfatório;

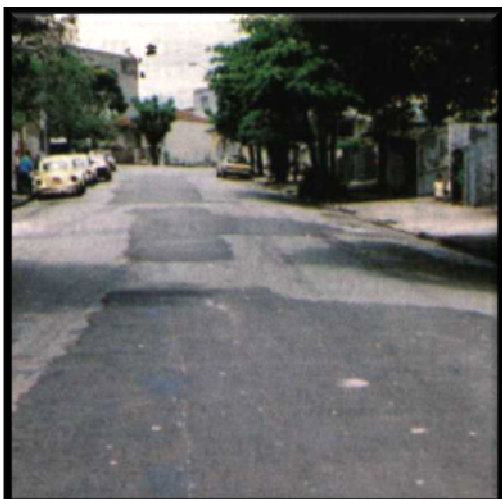
Foto 22 – Média Severidade

- b. Médio:** Um Remendo deteriorado, de médio nível de severidade (foto 22), apresenta-se algo deteriorado, contendo qualquer tipo de defeito, com baixo ou médio nível de severidade;

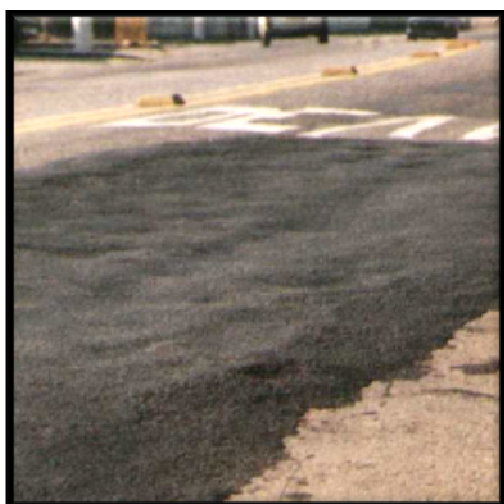
Foto 23 – Alta Severidade

- c. Alto:** Um Remendo deteriorado é considerado de alto nível de severidade (foto 23), quando se encontra muito deteriorado necessitando ser refeito. Neste caso, apresenta algum tipo de defeito com alto nível de severidade.

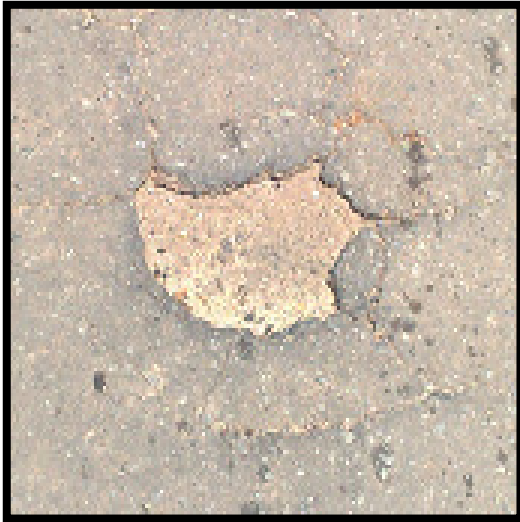
Foto 24 – Baixa Severidade

- a. **Baixo:** As Panelas, de baixo nível de severidade (foto 24), apresentam profundidades menores que 2,5 cm e cobrem menos que 0,28 m<sup>2</sup> de área (cerca de 60 cm de diâmetro).

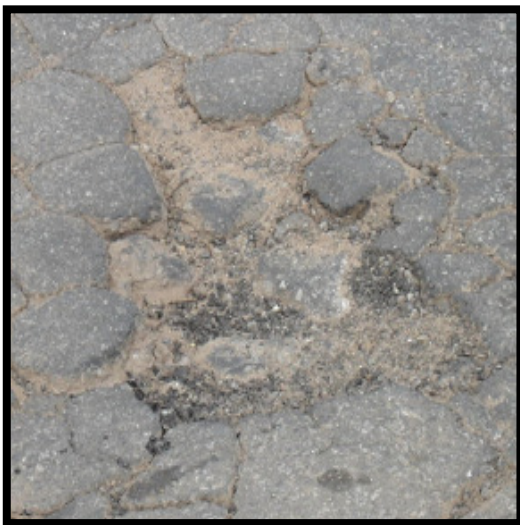
Foto 25 – Média Severidade

- b. **Médio:** As Panelas, de médio nível de severidade (foto 25), apresentam:
- Profundidades menores que 2,5 cm e cobrem mais que 0,28 m de área;
  - Profundidades compreendidas entre 2,5cm e 5,0 cm e cobrem menos que 0,28 m<sup>2</sup> de área;
  - Apresentam profundidade maior que 5,0 cm e cobrem menos que 0,10 m<sup>2</sup> de área (cerca de 40 cm de diâmetro).

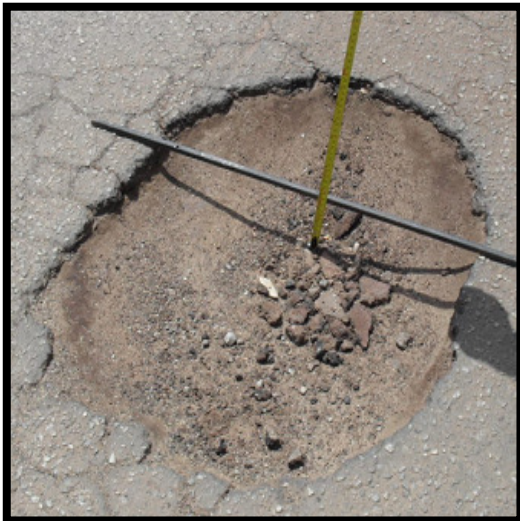
Foto 26 – Alta Severidade

c. **Alto:** As Panelas, de alto nível de severidade (foto 26), apresentam:

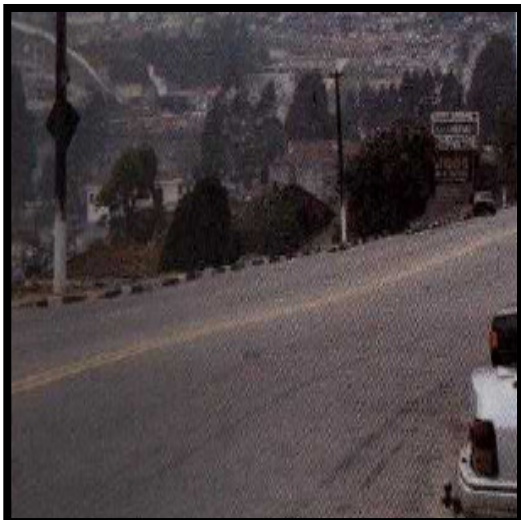
Foto 27 – Baixa Severidade

- a. **Baixo:** A Depressão, de baixo nível de severidade (foto 27), causa alguma agitação no veículo, mas não cria desconforto;

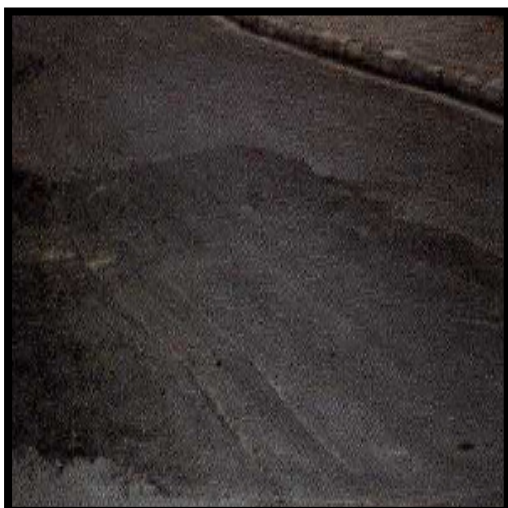
Foto 28 - Média Severidade

- b. Médio:** A Depressão de médio nível de severidade (foto 28) causa agitação significativa no veículo e cria algum desconforto;

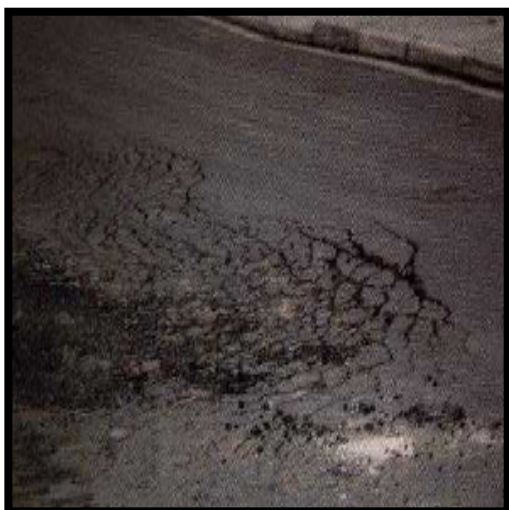
Foto 29 – Alta Severidade

- c. Alto:** A Depressão, de alto nível de severidade (foto 29), causa excessiva agitação no veículo e cria substancial desconforto, risco à segurança ou dano no veículo, requerendo redução na velocidade.

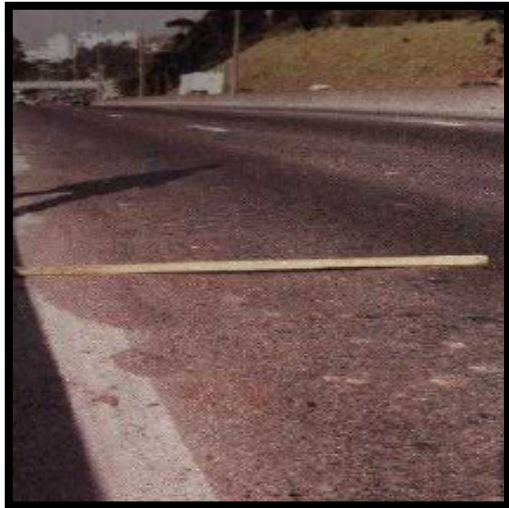
Foto 30 – Baixa Severidade

- a. Baixo:** O Afundamento de Trilha de Roda, de baixo nível de severidade (foto 30), apresenta profundidade média do sulco compreendida entre 6 mm e 12 mm;

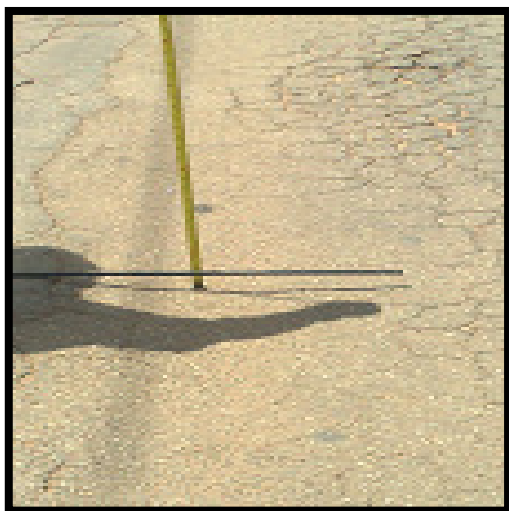
Foto 31 – Média Severidade

- b. Médio:** O Afundamento de Trilha de Roda, de médio do sulco compreendida entre 12 mm e 25 mm (foto 31);

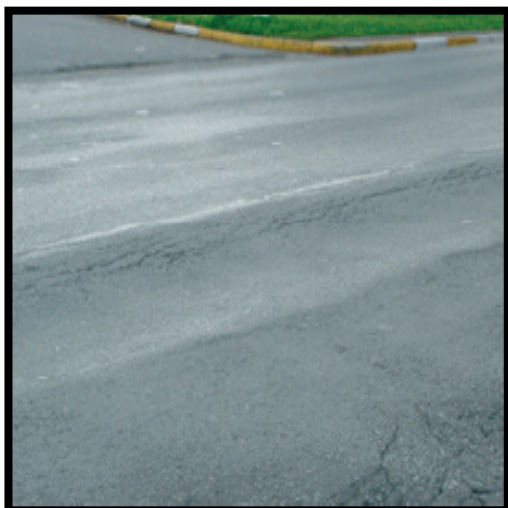
Foto 32 – Alta Severidade

- c. **Alto:** O Afundamento de Trilha de Roda, de alto nível de severidade (foto 32), apresenta profundidade média do sulco maior que 25 mm.

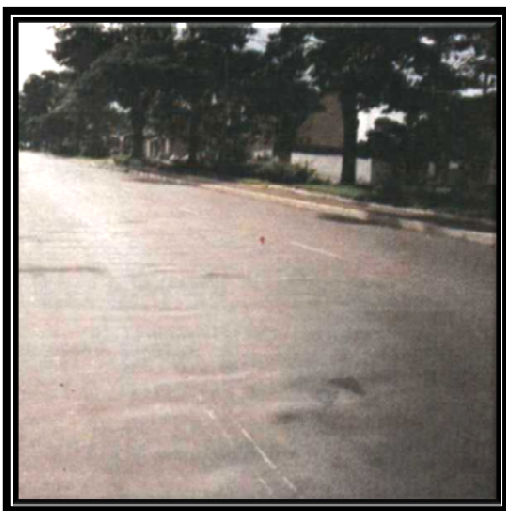
Foto 33 – Baixa Severidade

- a. **Baixo:** As Corrugações, de baixo nível de severidade (foto 33), causam alguma vibração no veículo, mas não criam desconforto.

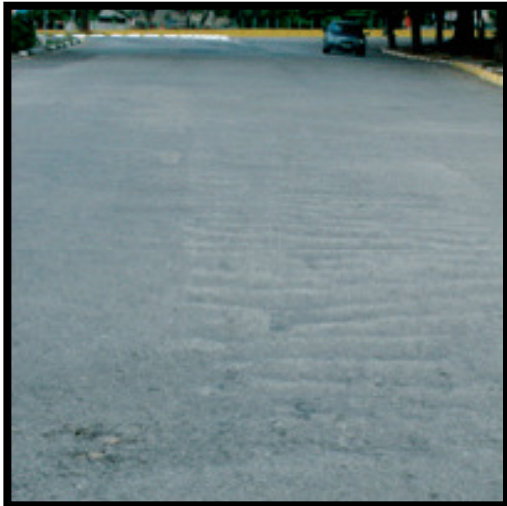
Foto 34 – Média Severidade

- b. Médio:** As Corrugações, de nível de severidade (foto 34), causam vibrações significativas no veículo e criam algum desconforto.

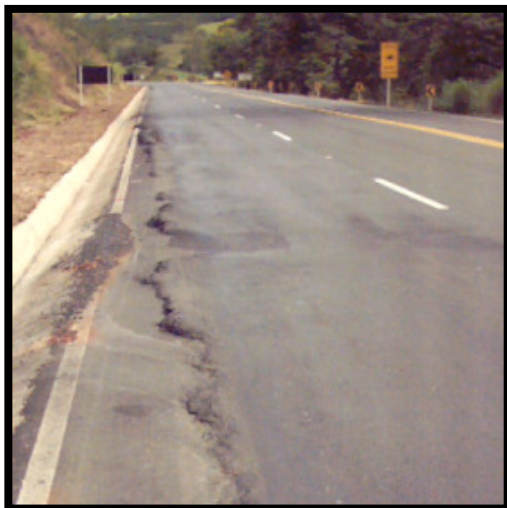
Foto 35 – Alta Severidade

- c. Alto:** As Corrugações, de alto nível de severidade (foto 35), causam excessiva vibração no veículo, criam desconforto substancial e acarretam riscos de segurança ou de dano no veículo, requerendo redução da velocidade.

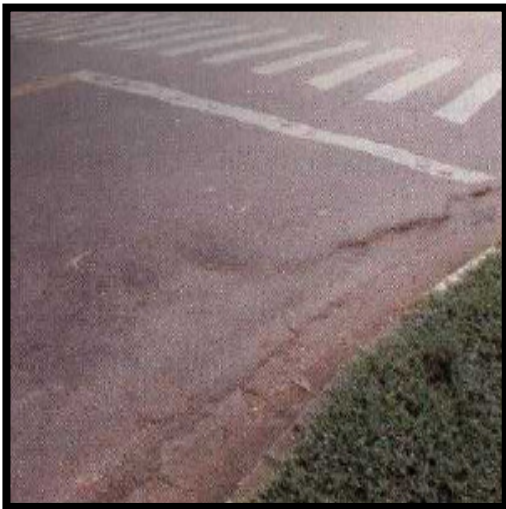
Foto 36 – Baixa Severidade

- a. Baixo:** A Deformação Plástica do Revestimento, de baixo nível de severidade (foto 36), causa alguma vibração no veículo e cria algum desconforto.

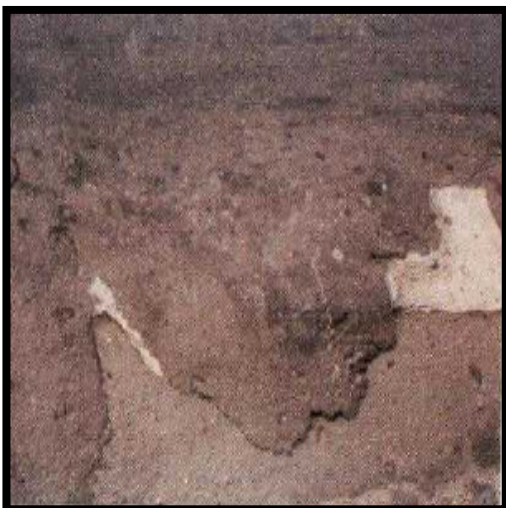
Foto 37 – Média Severidade

- b. Médio:** A Deformação Plástica do revestimento, de médio nível de severidade (foto 37), causa vibrações significativas no veículo e cria algum desconforto.

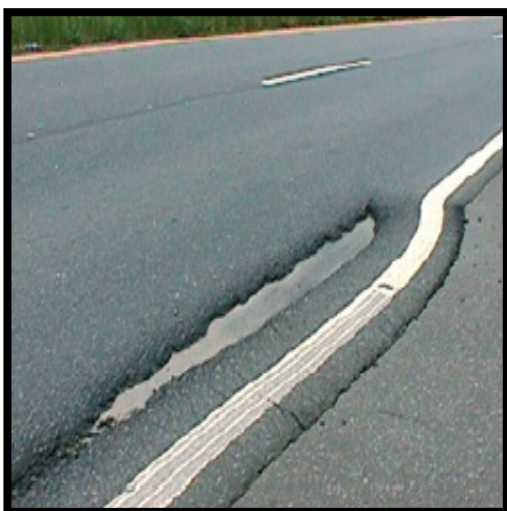
Foto 38 – Alta Severidade

- c. Alto:** A Deformação Plástica do Revestimento, de alto nível de severidade (foto 38), causa excessiva vibração no veículo, cria desconforto substancial e acarreta riscos de segurança ou de dano no veículo, requerendo redução de velocidade.

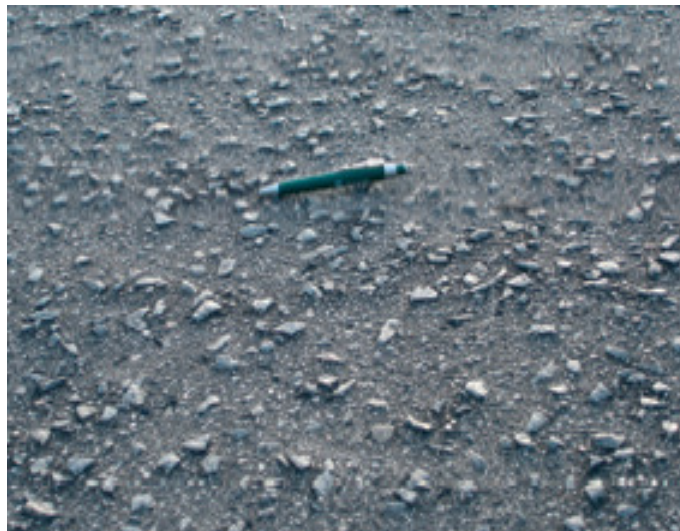
Não está definido nenhum nível de severidade para os Agregados Polidos (foto 39).

Foto 39 Agregado Polido

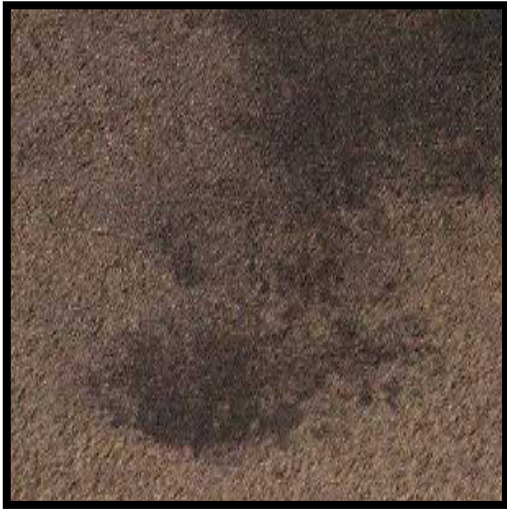
Foto 40 – Baixa Severidade

- a. Baixo:** A Exsudação, de baixo nível de severidade (foto 40), apresenta alguma coloração visível na superfície do pavimento;

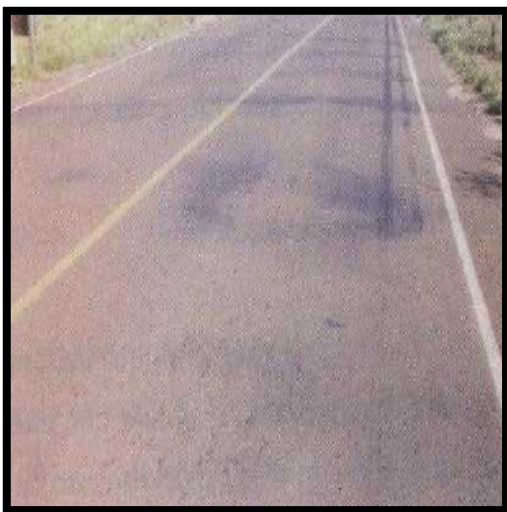
Foto 41 – Baixa Severidade

- b. Médio:** a Exsudação, de médio nível de severidade (foto 41), mostra claramente a existência de excesso de asfalto livre na superfície do pavimento;

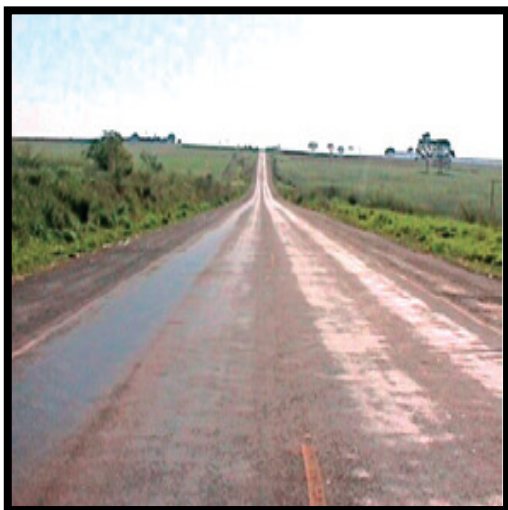
Foto 42 – Alta Severidade

- c. **Alto:** A Exsudação, de alto nível de severidade (foto 42), apresenta a superfície do revestimento pegajosa, com aparência molhada e mostra claramente marcas de pneus.

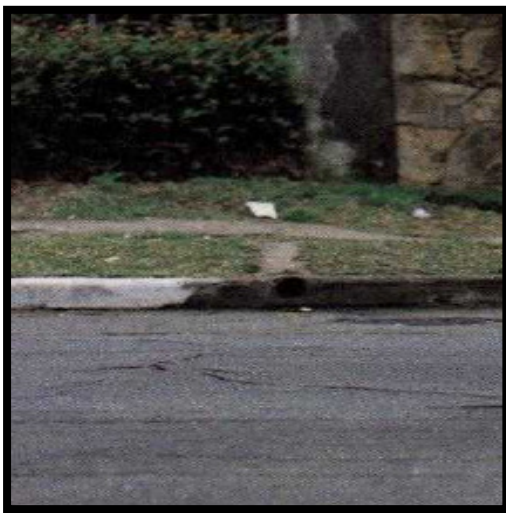
Foto 43 – Baixa Severidade

- a. **Baixo:** O Empolamento, de baixo nível de severidade (foto 43), causa algum solavanco no veículo, mas não cria desconforto;

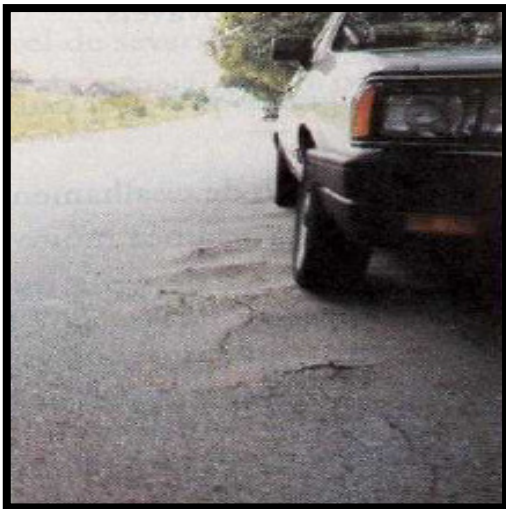
Foto 44– Média Severidade

- b. Médio:** O Empolamento, de médio nível de severidade (foto 44), causa solavanco significativo no veículo e cria algum desconforto;

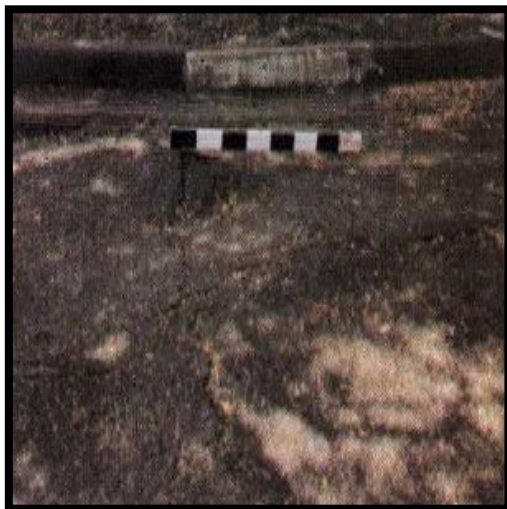
Foto 45 - Alta Severidade

- c. Alto:** O Empolamento, de alto nível de severidade (foto 45), causa excessivo solavanco no veículo e cria substancial desconforto, risco de segurança ou, dano ao veículo, requerendo redução da velocidade.

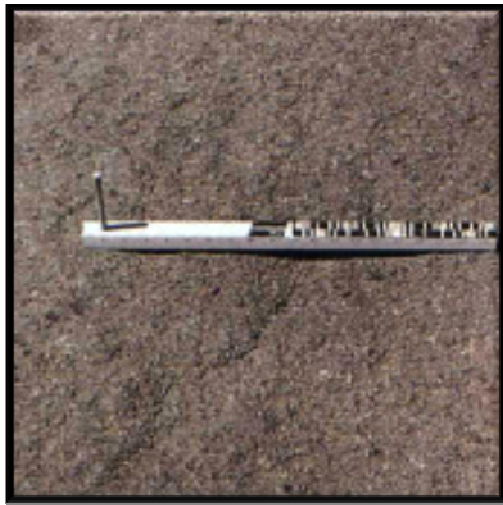
Foto 46 – Baixa Severidade

- a. Baixo:** Na Desintegração de baixo nível de severidade (foto 46), os agregados e o ligante começam a se soltar, sem progressão significativa da corrosão;

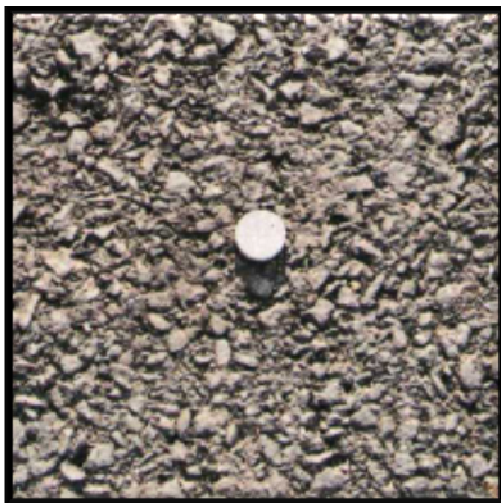
Foto 47 – Média Severidade

- b. Médio:** Na Desintegração de médio nível de severidade (foto 47), os agregados e o ligante se soltam e a textura da superfície do pavimento está moderadamente irregular e esburacada;

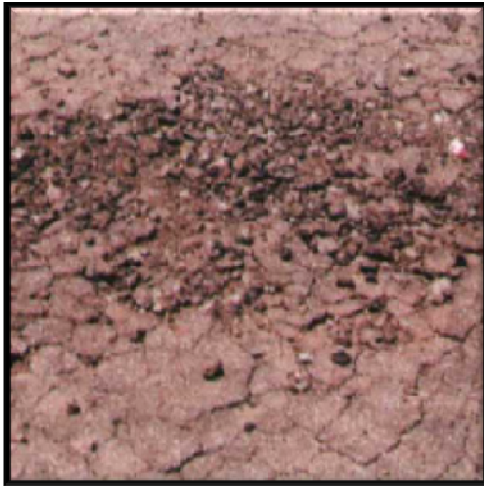
Foto 48 – Alta Severidade

- c. **Alto:** Na Desintegração de alto nível de severidade (foto 48), os agregados se soltam e a textura da superfície do pavimento está severamente irregular e esburacada.

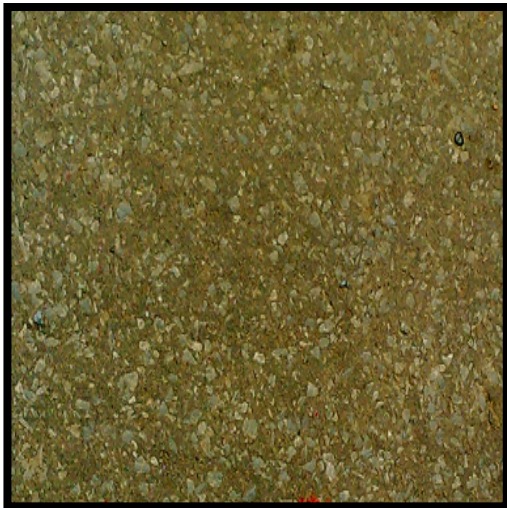
Foto 49 – Baixa Severidade

- a. **Baixo:** No Intemperismo de baixo nível de severidade (foto 49), os agregados e o ligante começam a se soltar, sem progresso significativo de corrosão;

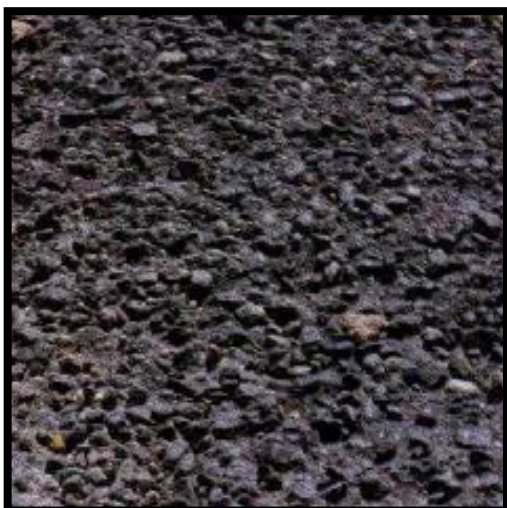
Foto 50 - Média Severidade

- b. Médio:** No Intemperismo de médio nível de severidade (foto 50), os agregados e o ligante se soltaram e a textura da superfície do pavimento está moderadamente irregular e esburacada;

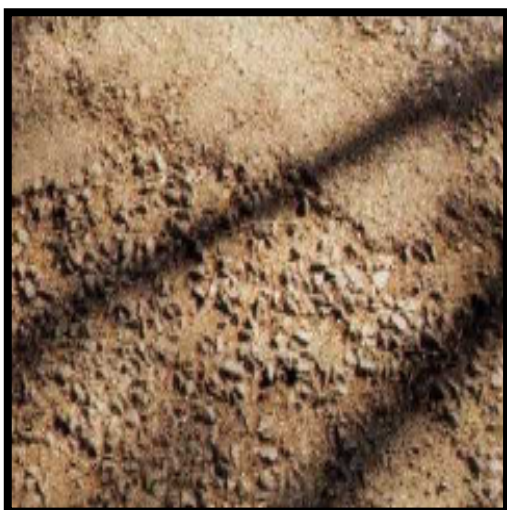
Foto 51 – Alta Severidade

- c. Alto:** No Intemperismo de alto nível de severidade (foto 51), os agregados e soltaram e a textura da superfície do pavimento esta severamente irregular e esburacada.

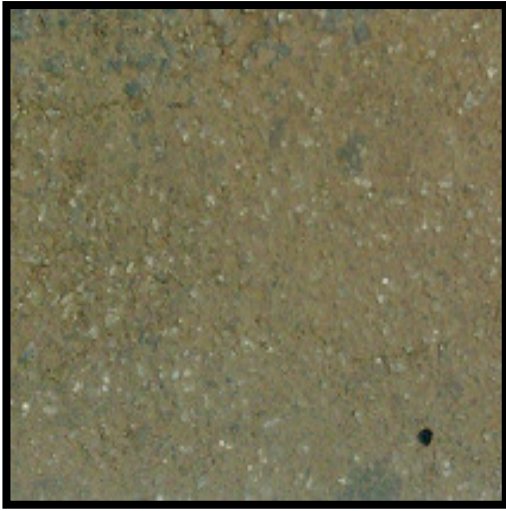
Foto 52 – Baixa Severidade

- a. **Baixo:** Na Desagregação de baixo nível de severidade (foto 52), os agregados e o ligante começam a se soltar, sem progressão significativa da corrosão;

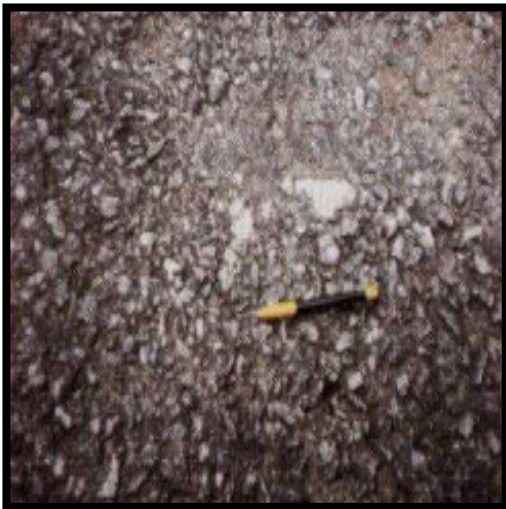
Foto 53 – Média Severidade

- b. **Médio:** Na desagregação de médio nível de severidade (foto 53), os agregados e o ligante se soltaram e a textura da superfície do pavimento está moderadamente irregular e esburacada;

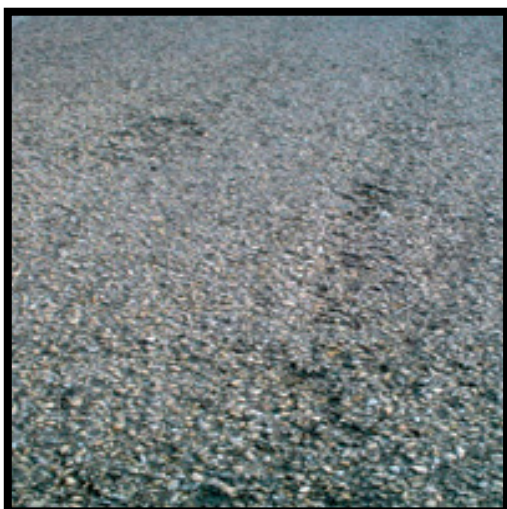
Foto 54 – Alta Severidade

- c. **Alto:** Na Desagregação de alto nível de severidade (foto 54), os agregados se soltaram e a textura da superfície do pavimento esta severamente irregular e esburacada.

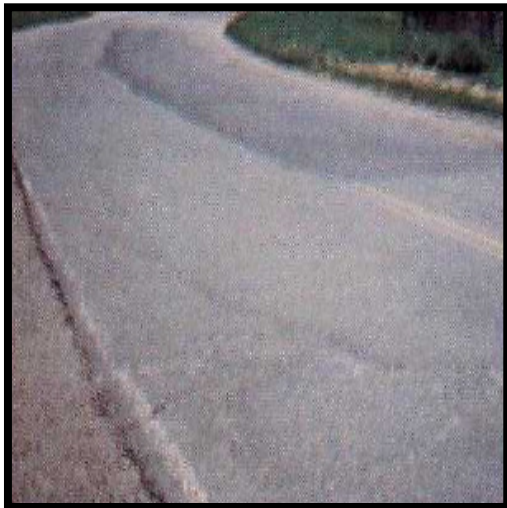
Foto 55 – Baixa Severidade

- a. Baixo:** O desnível entre a Pista e o Acostamento é considerado como sendo de baixo nível de severidade (foto 55), quando a diferença média em elevação entre a pista de tráfego e o acostamento está compreendida entre 6 mm e 12 mm;

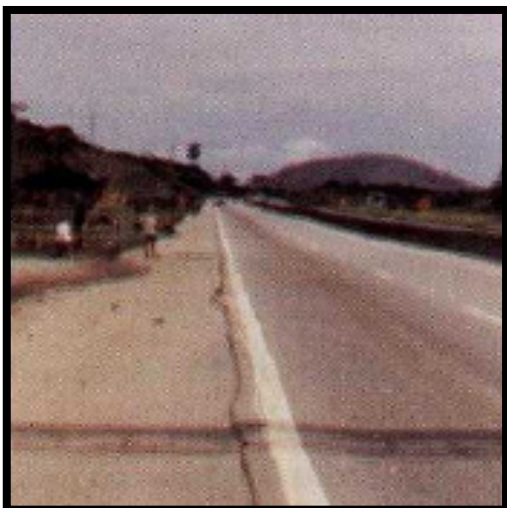
Foto 56 – Média Severidade

- b. Médio:** O Desnível entre a Pista e o Acostamento é considerado como sendo de médio nível de severidade (foto 56), quando a diferença média em elevação entre a pista de tráfego e o acostamento esta compreendida entre 12 mm e 25 mm;

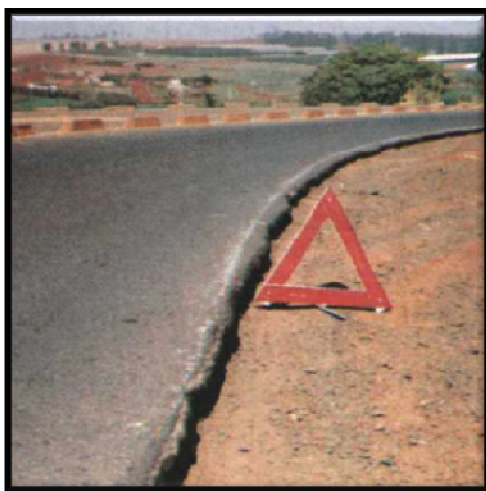
Foto 57 – Alta Severidade

- c. Alto:** O Desnível entre a Pista e o Acostamento é considerado como sendo de alto nível de severidade (foto 57), quando a diferença média em elevação entre a pista de tráfego e o acostamento é maior que 25 mm.

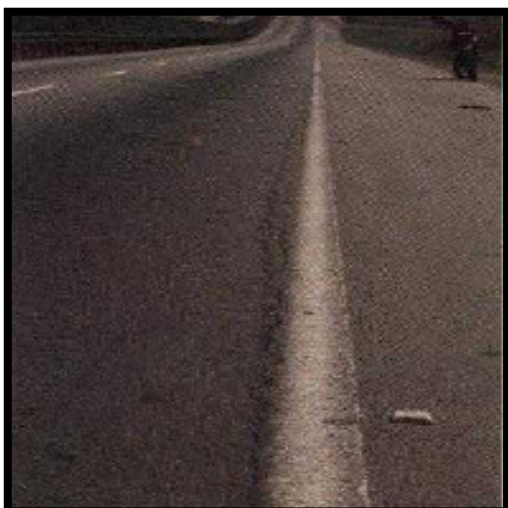
Foto 58 – Baixa Severidade

- a. **Baixo:** A Separação entre a Pista e o Acostamento, de baixo nível de severidade (foto 58), apresenta a abertura de junta compreendida entre 1 mm e 3 mm;

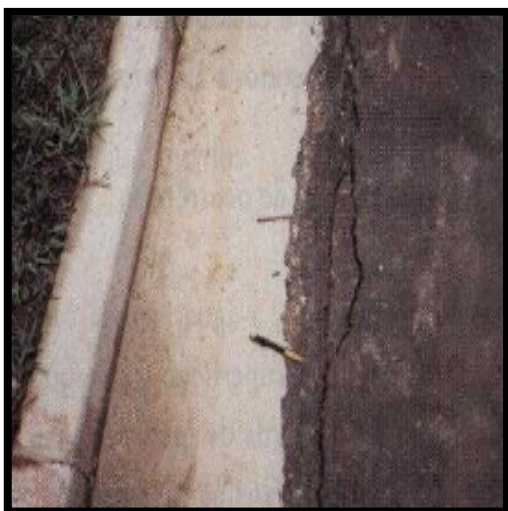
Foto 59 – Média Severidade

- b. **Médio:** A Separação entre a Pista e o Acostamento, de médio nível de severidade (foto 59), apresenta abertura da junta compreendidas entre 3 mm e 10 mm.

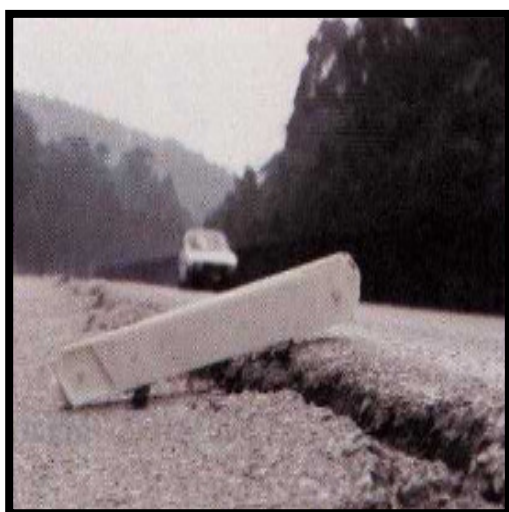
Foto 60 – Alta Severidade

- c. **Alto:** A Separação entre a Pista e o Acostamento, de alto nível de severidade (foto 60), apresenta a abertura da junta maior que 10 mm ou, o acostamento não é pavimentado.

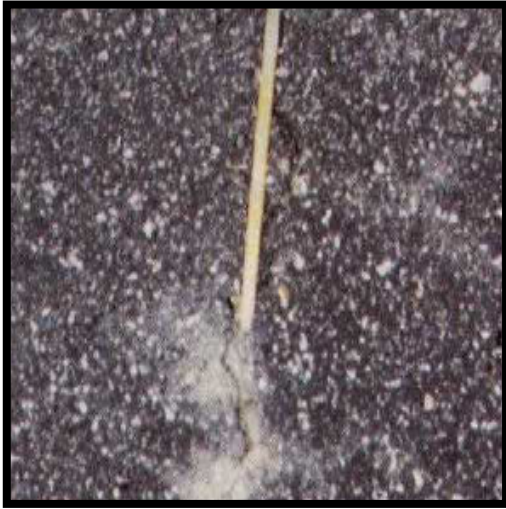
Foto 61 – Baixa Severidade

- a. Baixo:** O Bombeamento, de baixo nível de severidade (foto 61), apresenta nenhuma ou pequena quantidade de finos visíveis na superfície do pavimento;

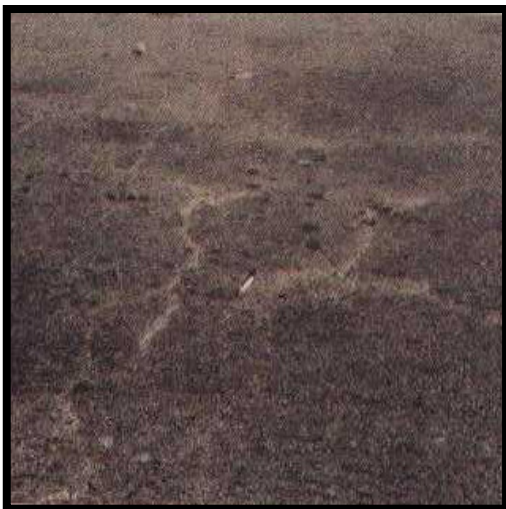
Foto 62 – Média Severidade

- b. Médio:** O Bombeamento, de médio nível de severidade (foto 62), apresenta algum material bombeado e pode ser observado próximo às trincas, na superfície do pavimento;

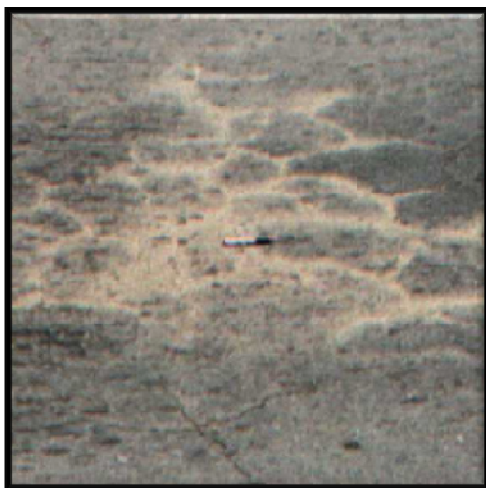
Foto 63 – Alta Severidade

- c. **Alto:** O Bombeamento, de nível de severidade (foto 63), apresenta significativa quantidade de material bombeado na superfície do pavimento, próximo às trincas.

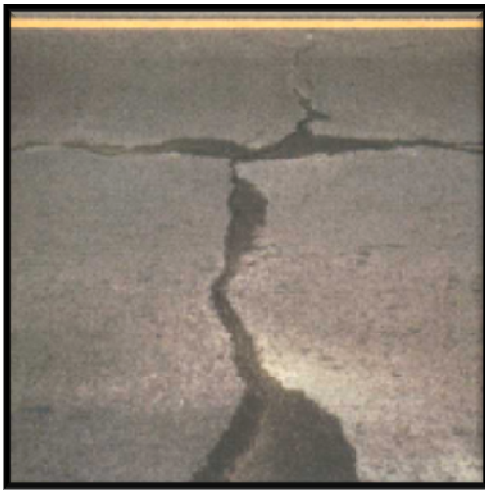
Foto 64 – Baixa Severidade

- a. Baixo:** O Afloramento d água, de baixo nível de severidade (foto 64), apresenta pequena quantidade de água visível na superfície do pavimento, com pouca ou nenhuma perda de finos;

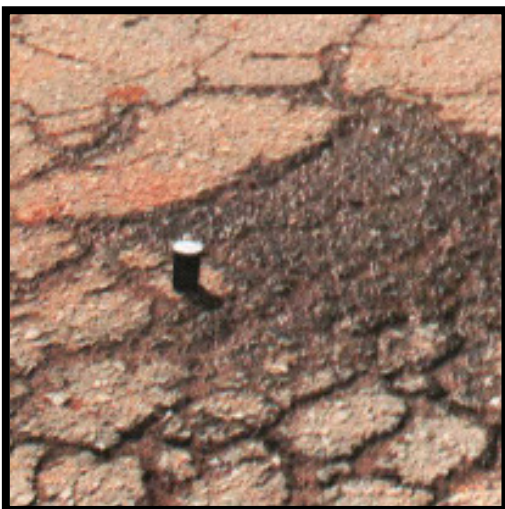
Foto 65 - Média Severidade

- b. Médio:** O Afloramento d água de médio nível de severidade (foto 65), apresenta pequena quantidade de água na superfície do pavimento com alguma perda de material fino;

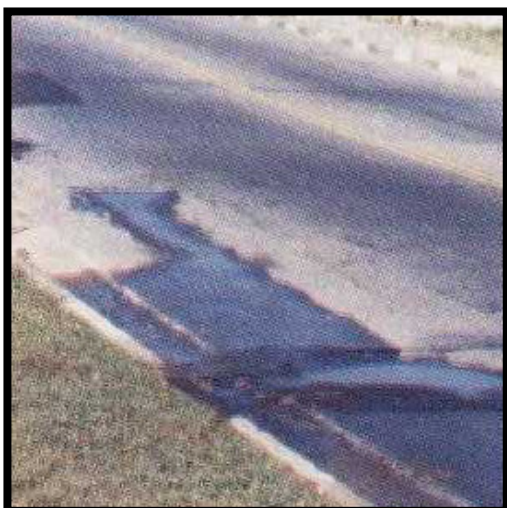
Foto 66 – Alta Severidade

- c. **Alto:** O Afloramento d água, de alto nível de severidade (foto 66), apresenta significativa quantidade de água visível na superfície do pavimento, com perda substancial de material fino.

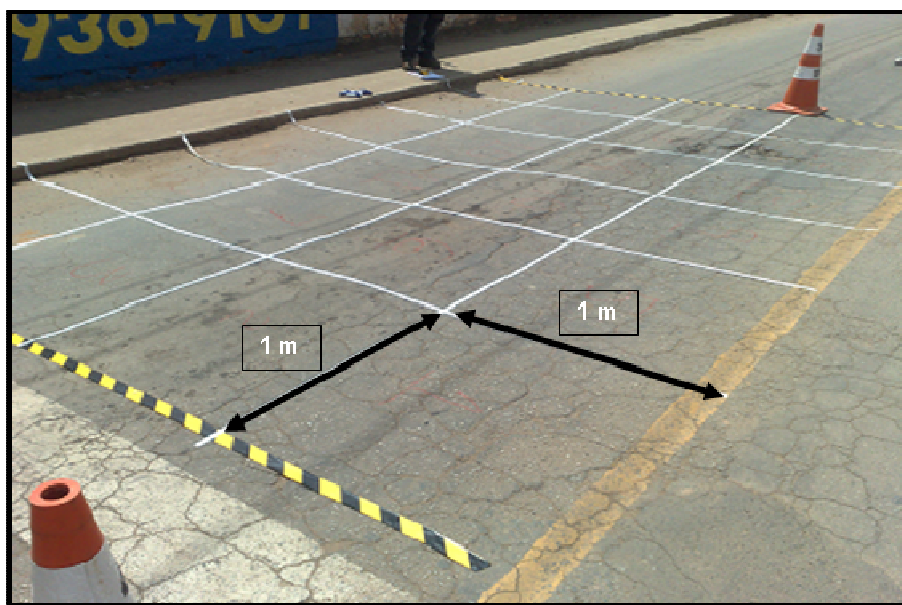
Foto 68 – Método adotado de subdivisão de áreas utilizadas para inventário superficial do pavimento - estações 1 e 11

Optou-se por destacar através de fotos, as manifestações patológicas superficiais mais relevantes e incidentes por unidade de área (Foto 67), compreendido entre duas estacas, com o intuito de mostrar o grau de degradação do pavimento. O trecho foi dividido em 15 estações a partir da estaca 01 até a estaca 15. Para efeito ilustrativo selecionamos as estações de nº 01, (Foto 67), e estação de nº11, (Foto 68).
