**DETERMINAÇÃO DA FREQUÊNCIA DE MANIFESTAÇÕES  
PATOLÓGICAS NA EDIFICAÇÃO DA ESCOLA DE ARTES FAFI**

Trabalho de Conclusão de Curso apresentado ao curso de Pós Graduação em Patologia nas Obras Cíveis, Pós-Graduação lato sensu, do Instituto IDD como requisito parcial para obtenção do Grau de Especialista em Patologia nas Obras Cíveis.

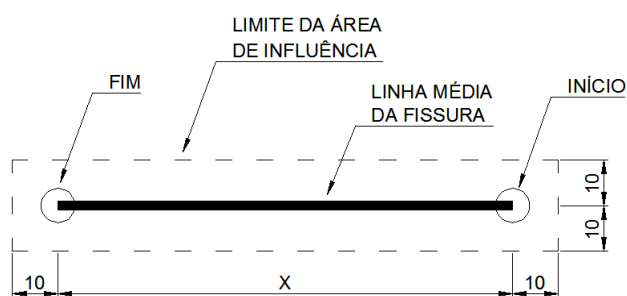
Figura 1 - Análise de aberturas de orientação horizontal

Com a identificação do início (extremidade à direita) e do final (extremidade à esquerda) da abertura, conforme figura 1, determinou-se a área de influência por meio do produto entre altura e comprimento da abertura. No caso da orientação horizontal, a altura foi considerada como a faixa de 20 cm em torno da linha média da fissura ou trinca. O comprimento foi obtido medindo-se a distância entre o início e o final da abertura e, ainda, acrescentando-se 10 cm às extremidades.

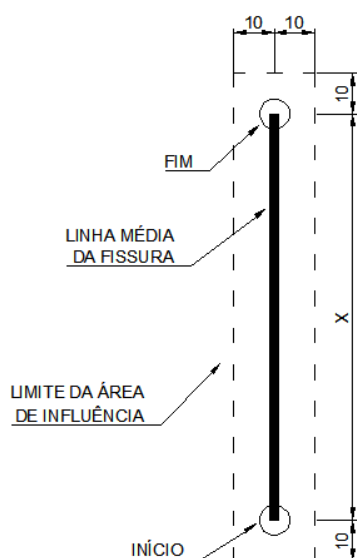
Figura 2 - Análise de aberturas de orientação vertical

Para as aberturas de orientação vertical, o procedimento de obtenção da área de influência foi similar àsquelas horizontais, seguindo o que ilustra a figura 2.

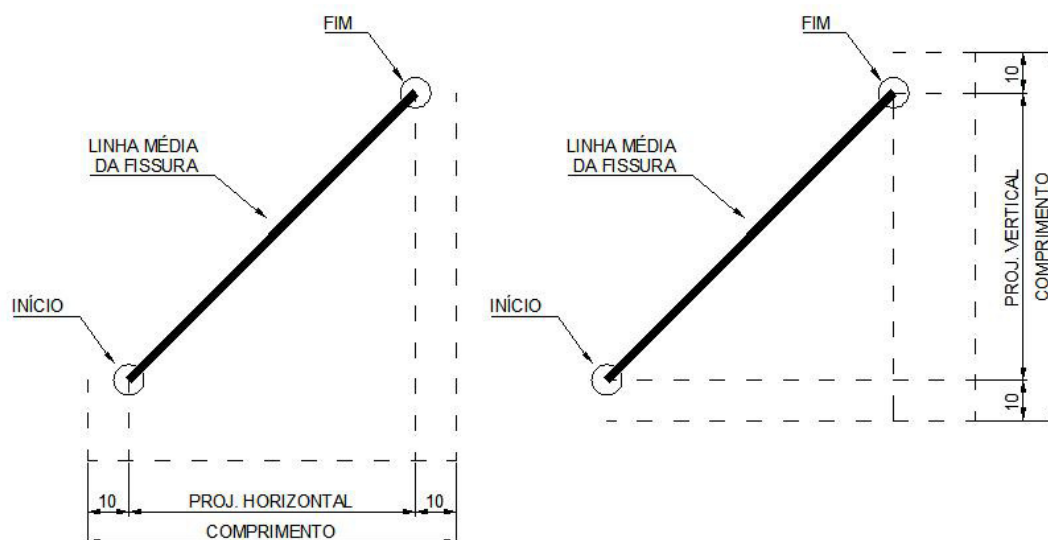
Figura 3 - Análise de aberturas de orientação diagonal

Nas aberturas de orientação diagonal, a altura e o comprimento foram obtidos a partir de suas projeções vertical e horizontal (figura 3), respectivamente. A área de influência foi obtida de forma análoga as outras orientações.
