**RESTAURAÇÃO DE PAVIMENTO RÍGIDO DE CONCRETO DA  
AVENIDA DOS TRABALHADORES EM CURITIBA - PR**

Trabalho de Conclusão de Curso apresentado ao curso de Pós Graduação em Patologia das Obras Civas, Pós-Graduação *lato sensu*, do Instituto IDD como requisito parcial para a obtenção do Grau de Especialista em Patologia nas Obras Civas.

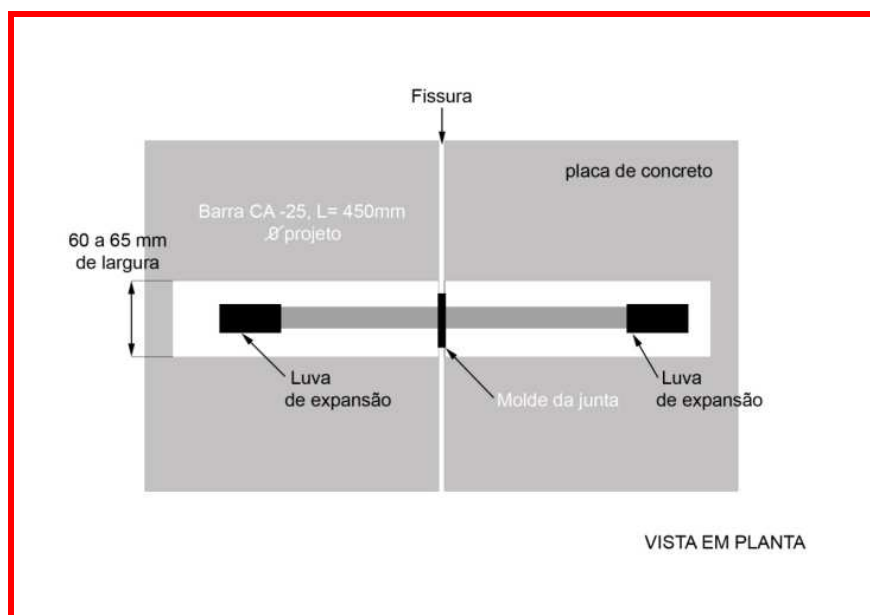
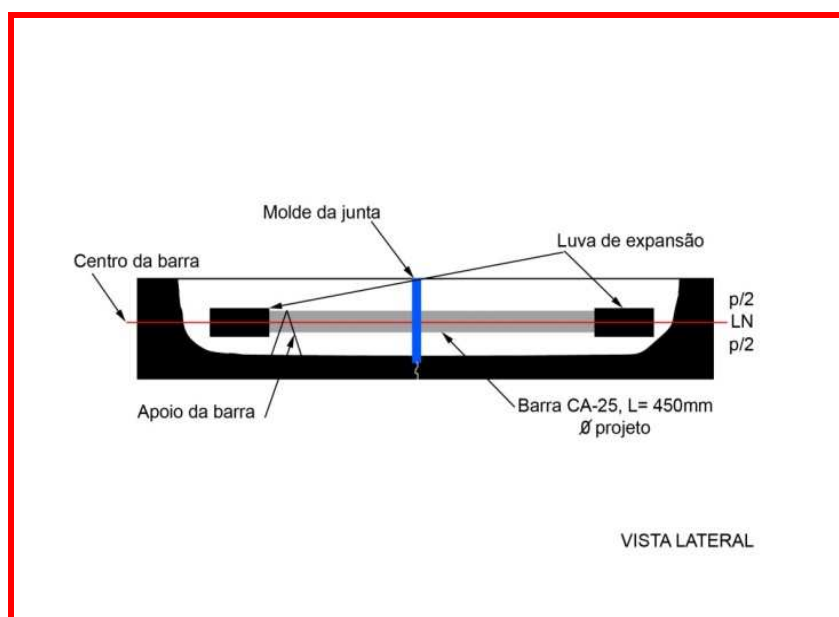
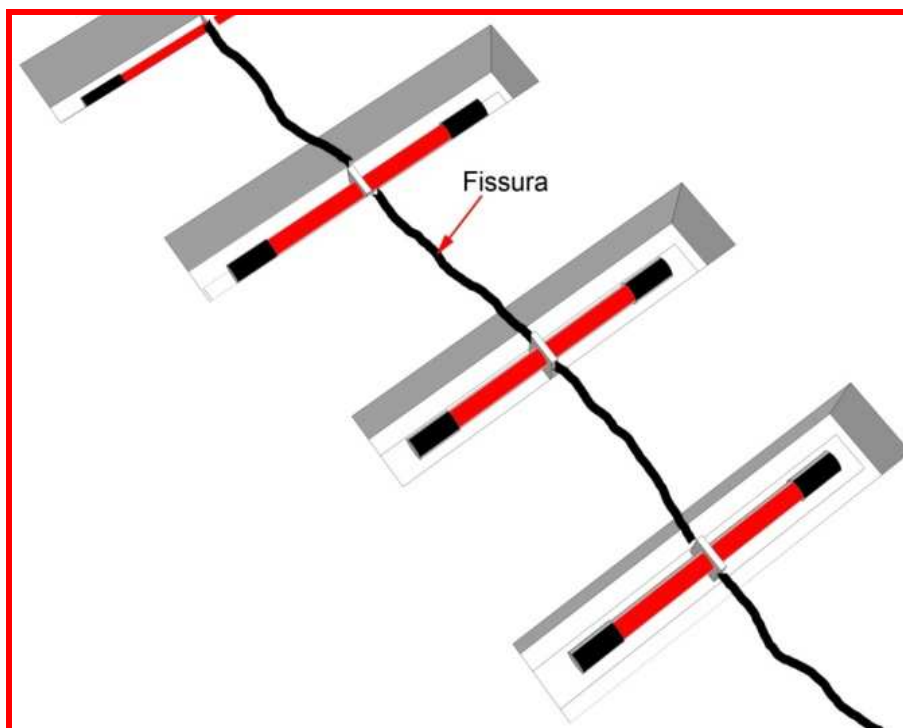
Figura 9 - Visão em planta da colocação das barras

Figura 10 - Visão em corte da colocação das barras

Figura 11 - Visão geral da posição das barras após a sua colocação

g) para a instalação das barras de transferência. Estas devem estar dispostas perpendicularmente a junta longitudinal, sobre a trinca a ser recuperada e dentro das cavidades executadas nas fases anteriores (Figura 9 a Figura 11). As barras devem sempre estar engraxadas para permitir o seu deslocamento interno, estar sobre a linha neutra da placa, ter o comprimento 45 cm ou 50 cm e diâmetro igual ao de projeto;
