**AVALIAÇÃO DE JUNTAS DE PISO INDUSTRIAL DE CONCRETO:  
ESTUDO DE CASO DE UM GALPÃO EM SÃO JOSÉ DOS PINHAIS - PR**

Trabalho de Conclusão de Curso apresentado ao curso de Pós Graduação em Patologia das Obras Civas, Pós-Graduação *lato sensu*, do Instituto IDD como requisito parcial para a obtenção do Grau de Especialista em Patologia nas Obras Civas.

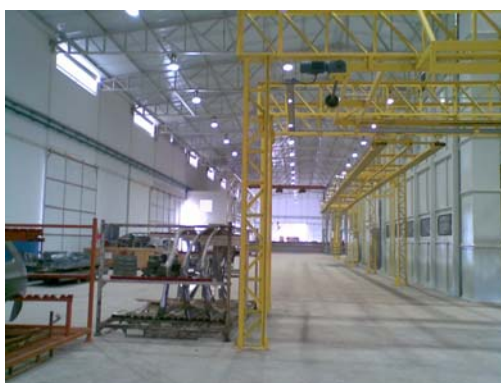
O sistema de juntas encontra-se com etapas a concluir, como por exemplo, nem todas juntas estão seladas. As juntas que se apresentam com os selantes são àquelas que estão próximas à área que já recebeu o equipamento previsto ou estrutura metálica de suporte à linha de produção (Figura 38).

**Figura 38** - Vista Interna dos fundos do galpão em direção a frente – Nov./2010.

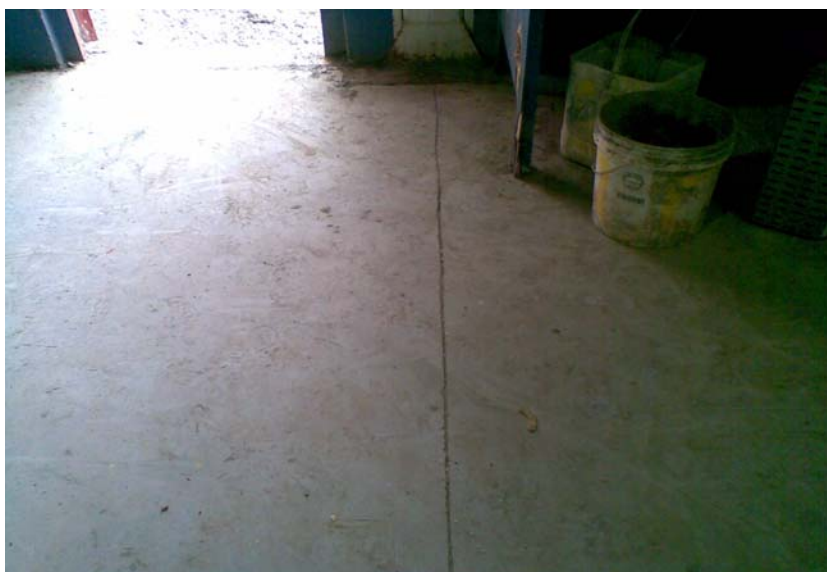
**Figura 42** - Placas 2 / 3 – Longitudinal – Nov./2010.

| Placa | Patologia | Severidade | Quantidade |
|---|---|---|---|
| 2 / 3 | Esborcimento | B | 2 |

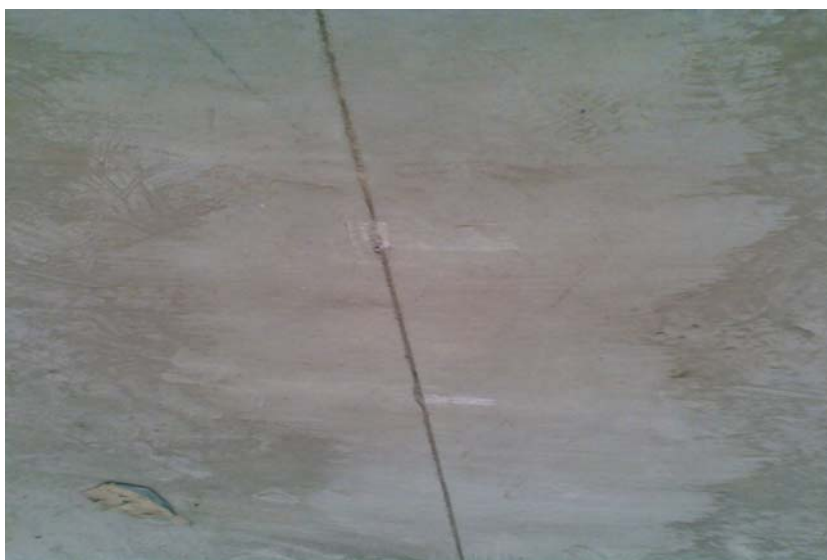
**Figura 43** - Placas 3 / 4 – Longitudinal – Nov./2010.

| Placa | Patologia | Severidade | Quantidade |
|---|---|---|---|
| 3 / 4 | Esborcimento | B | 2 |

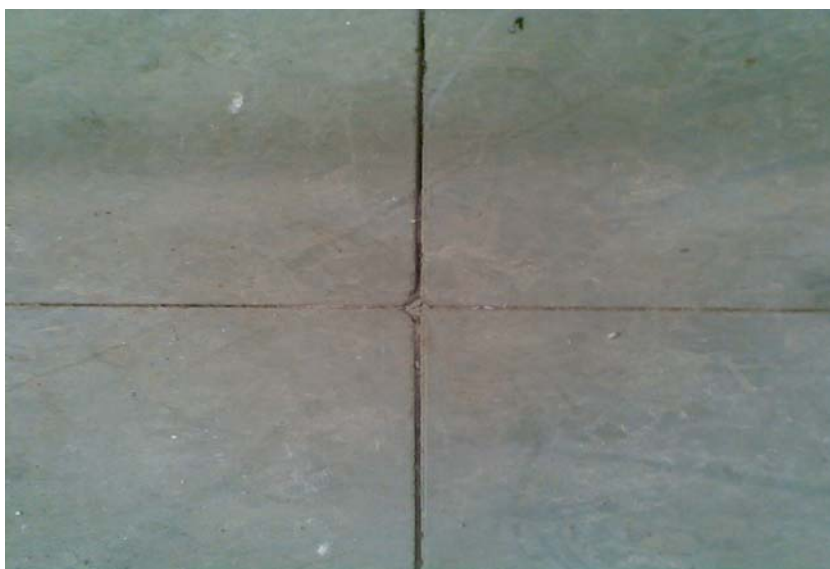
**Figura 44** - Placas 4 / 5 – Longitudinal – Nov./2010.

| Placa | Patologia | Severidade | Quantidade |
|---|---|---|---|
| 4 / 5 | Esborcimento | B | 2 |
| 4 / 5 | Quebra de canto | B | 2 |

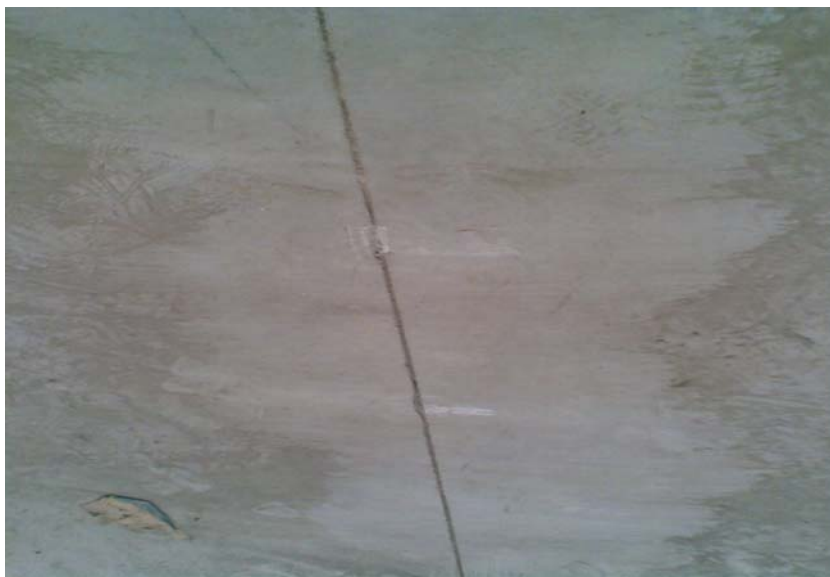
**Figura 45** - Placas 8 / 9 – Longitudinal – Nov./2010.

| Placa | Patologia | Severidade | Quantidade |
|---|---|---|---|
| 8 / 9 | Esborcimento | B | 2 |

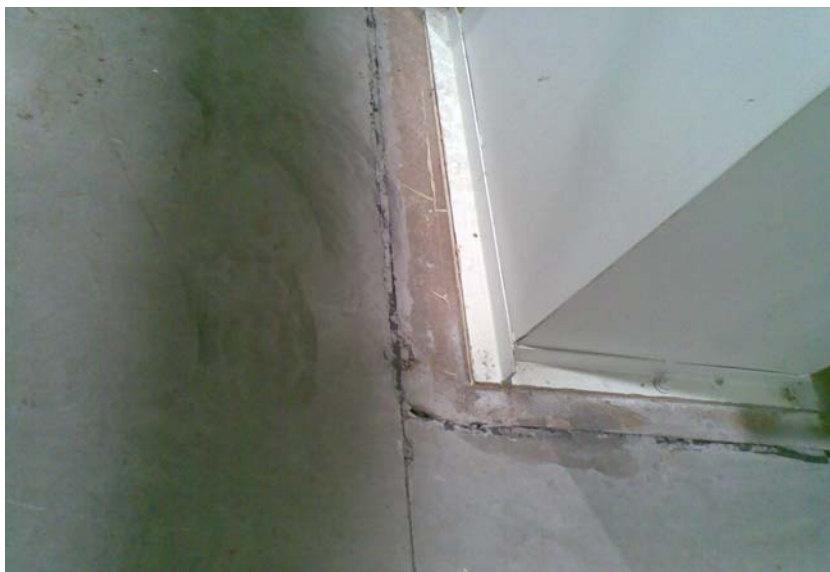
**Figura 46** - Placas 20 / 21 – Longitudinal – Nov./2010.

| Placa | Patologia | Severidade | Quantidade |
|---|---|---|---|
| 20 / 21 | Esborcimento | B | 1 (21) |

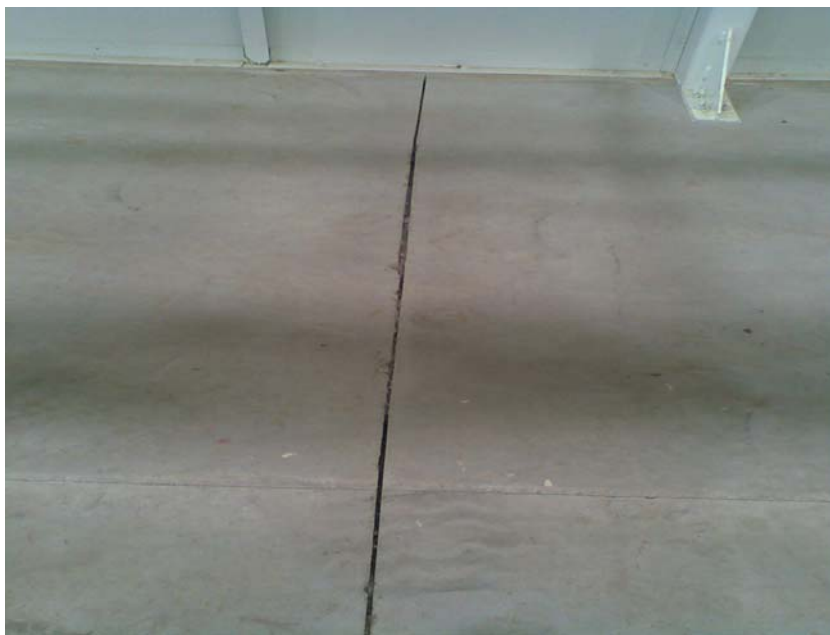
**Figura 47** - Placas 21 / 22 – Longitudinal – Nov./2010.

| Placa | Patologia | Severidade | Quantidade |
|---|---|---|---|
| 21 / 22 | Esborcimento | B | 2 |

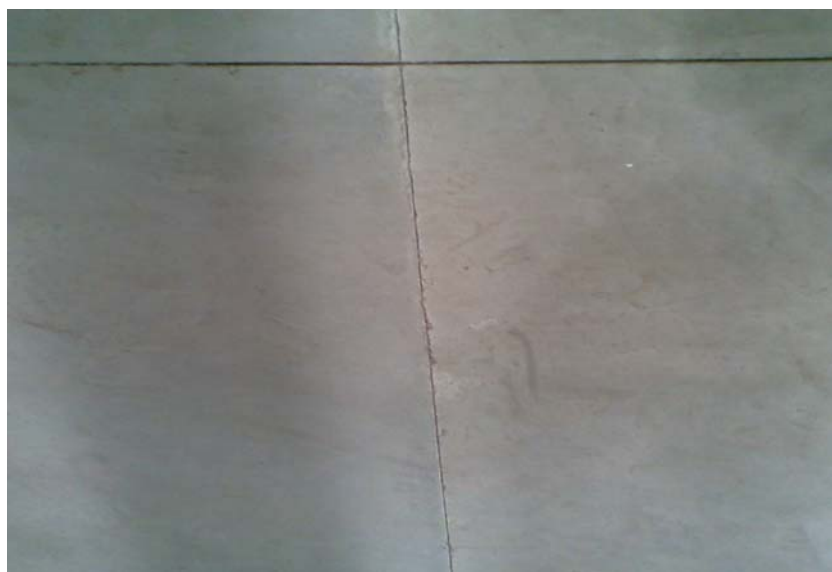
**Figura 48** - Placas 26 / 27 – Longitudinal – Nov./2010.

| Placa | Patologia | Severidade | Quantidade |
|---|---|---|---|
| 26 / 27 | Esborcinamento | B | 2 |

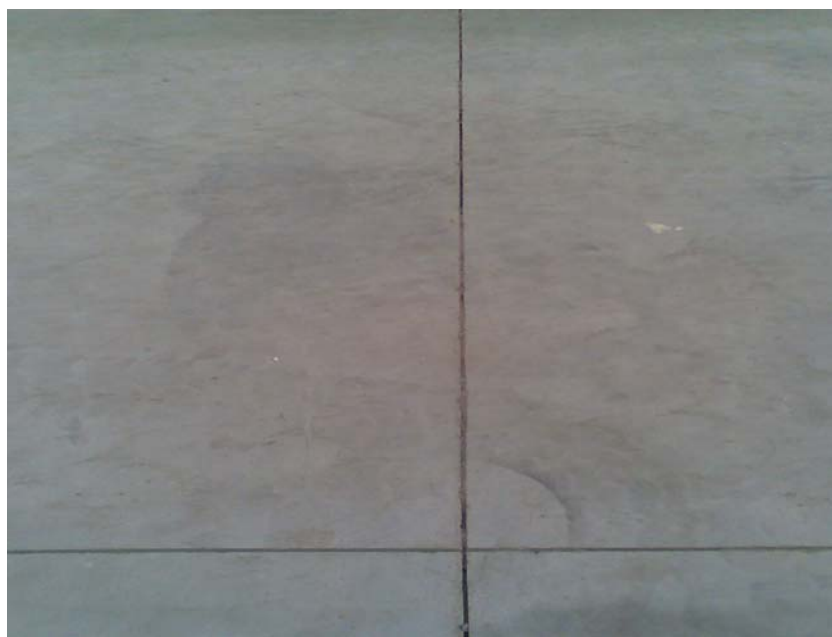
**Figura 49** - Placas 28 / 29 – Longitudinal – Nov./2010.

| Placa | Patologia | Severidade | Quantidade |
|---|---|---|---|
| 28 / 29 | Esborcinamento | B | 2 |

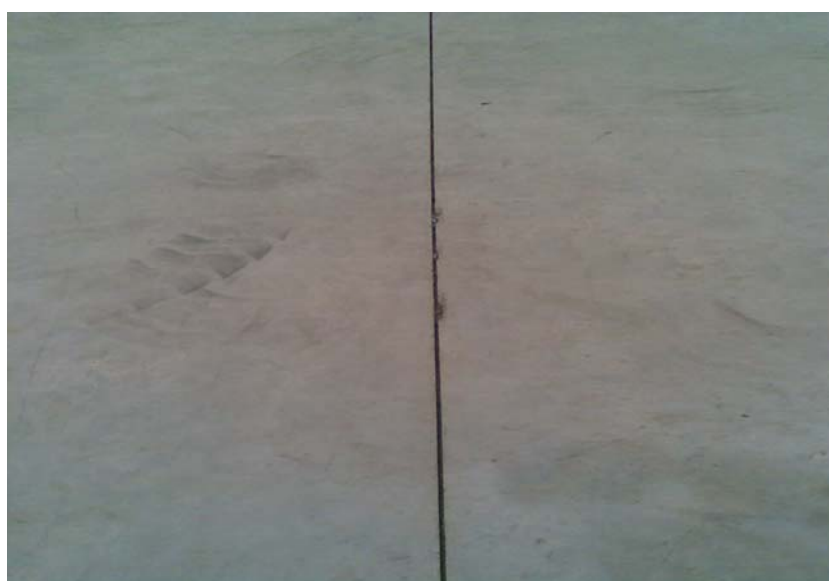
**Figura 50** - Placas 33 / 34 – Longitudinal – Nov./2010.

| Placa | Patologia | Severidade | Quantidade |
|---|---|---|---|
| 33 / 34 | Esborcinamento | B | 1 (34) |

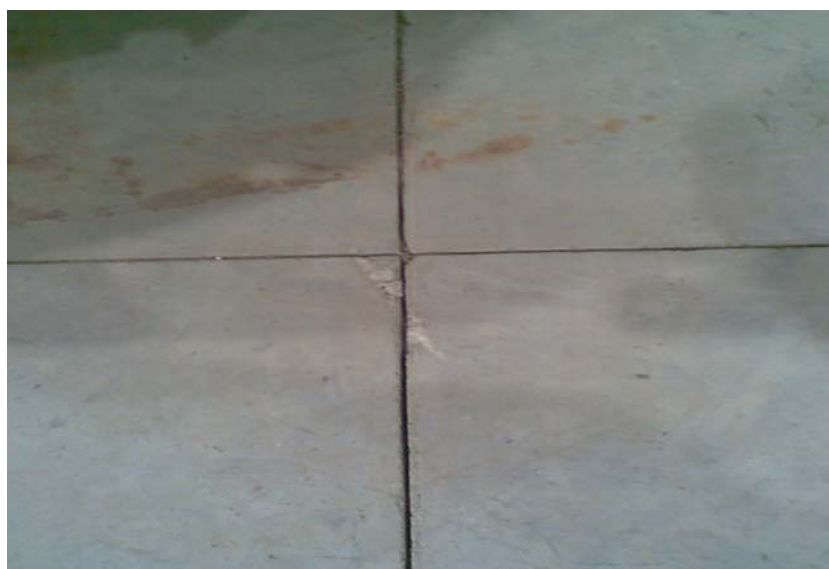
**Figura 51** - Placas 35 / 36 – Longitudinal – Nov./2010.

| Placa | Patologia | Severidade | Quantidade |
|---|---|---|---|
| 35 / 36 | Quebra de canto | B | 1 (36) |

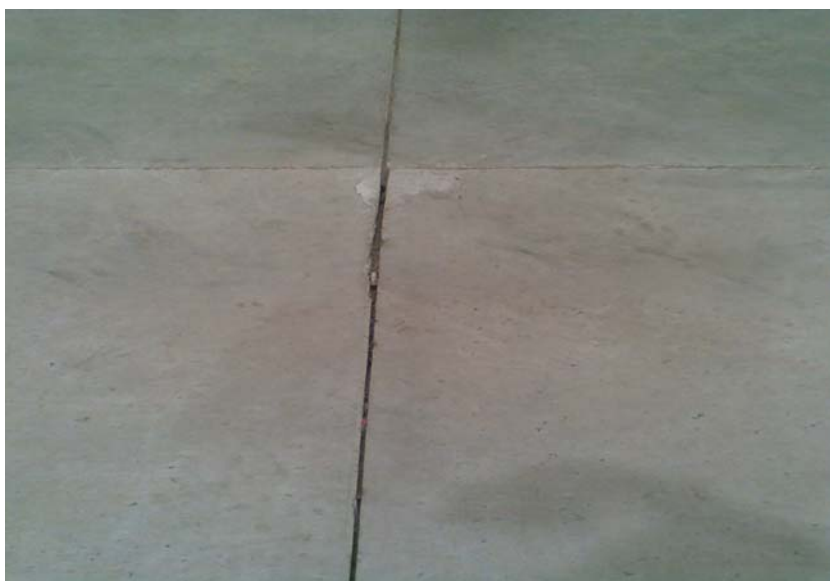
**Figura 52** - Placas 39 / 40 – Longitudinal – Nov./2010.

| Placa | Patologia | Severidade | Quantidade |
|---|---|---|---|
| 39 / 40 | Esborcimento | B | 2 |

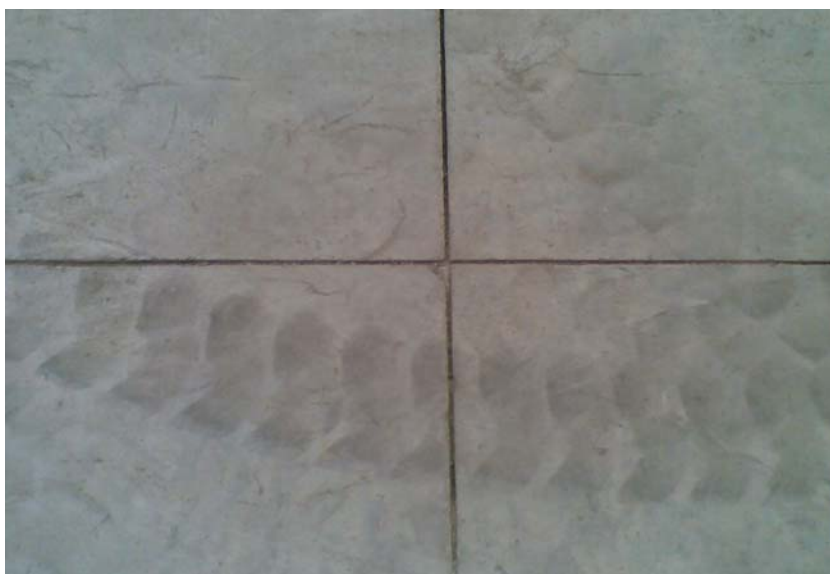
**Figura 53** - Placas 41 / 42 – Longitudinal – Nov./2010.

| Placa | Patologia | Severidade | Quantidade |
|---|---|---|---|
| 41 / 42 | Esborcimento | B | 1 (41) |
| 41 / 42 | Quebra de canto | B | 1 (41) |

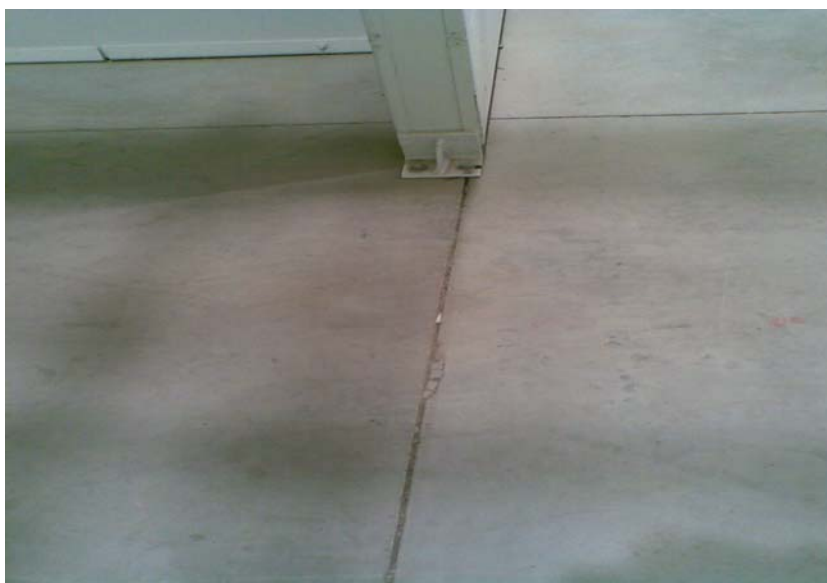
**Figura 54** - Placas 45 / 46 – Longitudinal – Nov./2010.

| Placa | Patologia | Severidade | Quantidade |
|---|---|---|---|
| 45 / 46 | Esborcimento | B | 1 (46) |

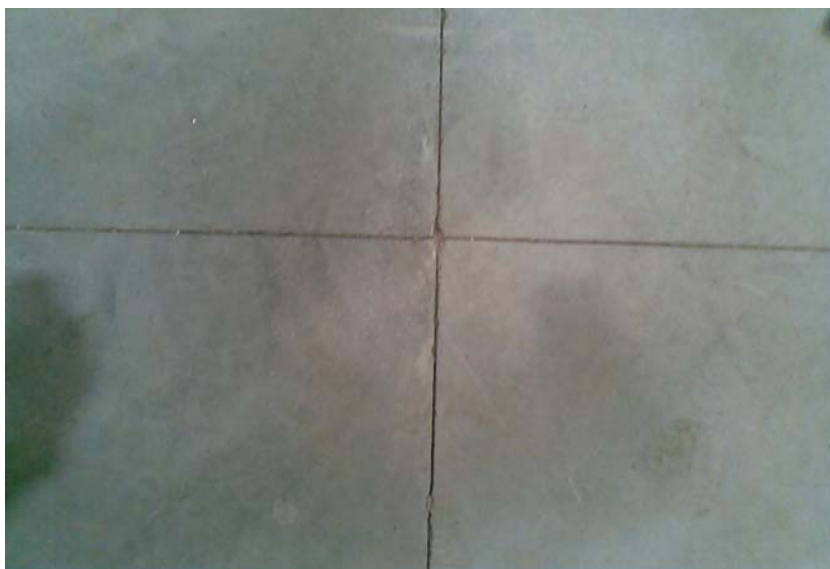
**Figura 57 - Placas 2 / 8 – Transversal – Nov./2010.**

| Placa | Patologia | Severidade | Quantidade |
|---|---|---|---|
| 2 / 8 | Esborcinamento | B | 2 |
| 2 / 8 | Quebra de canto | B | 1 |

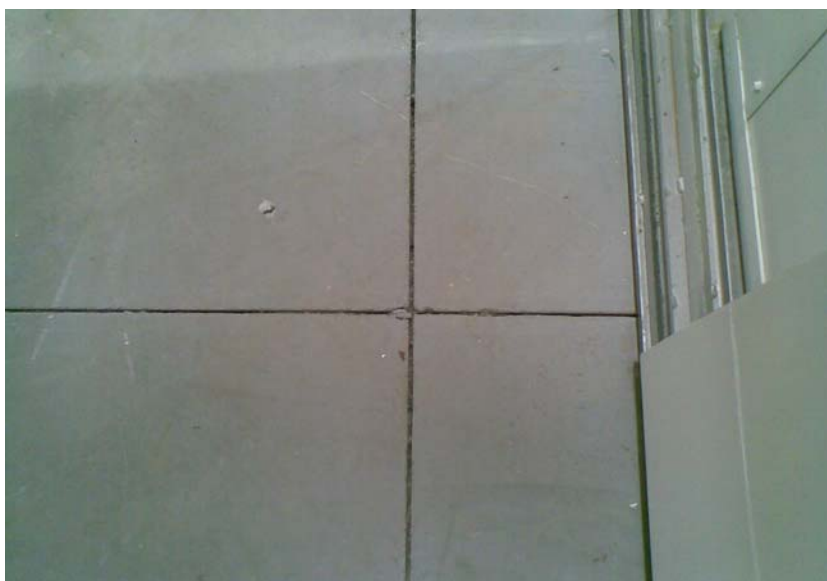
**Figura 58** - Placas 7 / 13 – Transversal – Nov./2010.

| Placa | Patologia | Severidade | Quantidade |
|---|---|---|---|
| 7 / 13 | Quebra de canto | B | 2 |

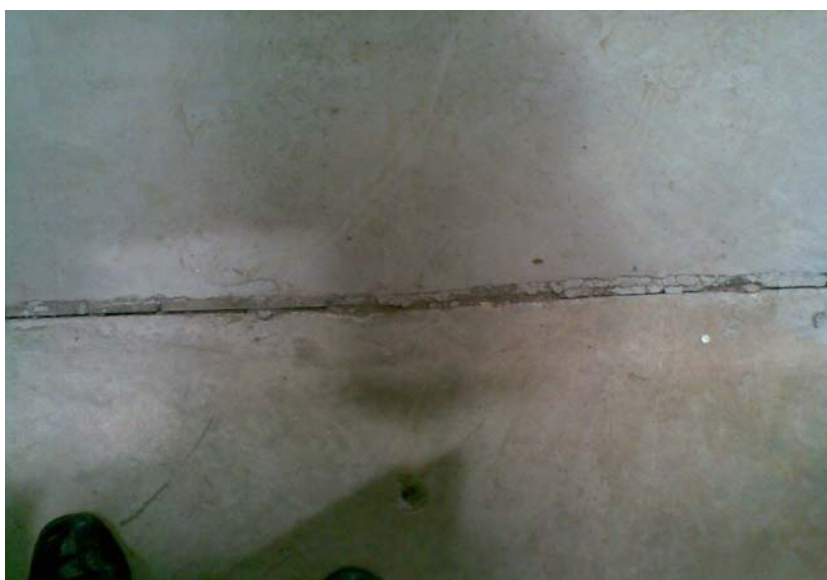
**Figura 59** - Placas 9 / 15 – Transversal – Nov./2010.

| Placa | Patologia | Severidade | Quantidade |
|---|---|---|---|
| 9 / 15 | Esborcinamento | B | 1 (9) |
| 9 / 15 | Escalonamento ou degrau de junta | M | 1 (9) |

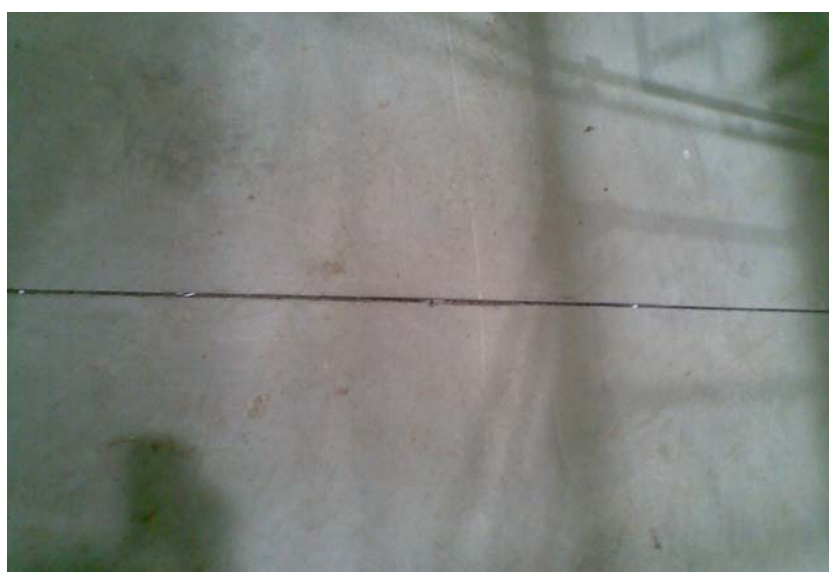
**Figura 60** - Placas 10 / 16 – Transversal – Nov./2010.

| Placa | Patologia | Severidade | Quantidade |
|---|---|---|---|
| 10 / 16 | Esborcinamento | B | 1 (10) |
| 10 / 16 | Escalonamento | M | 1 (10) |

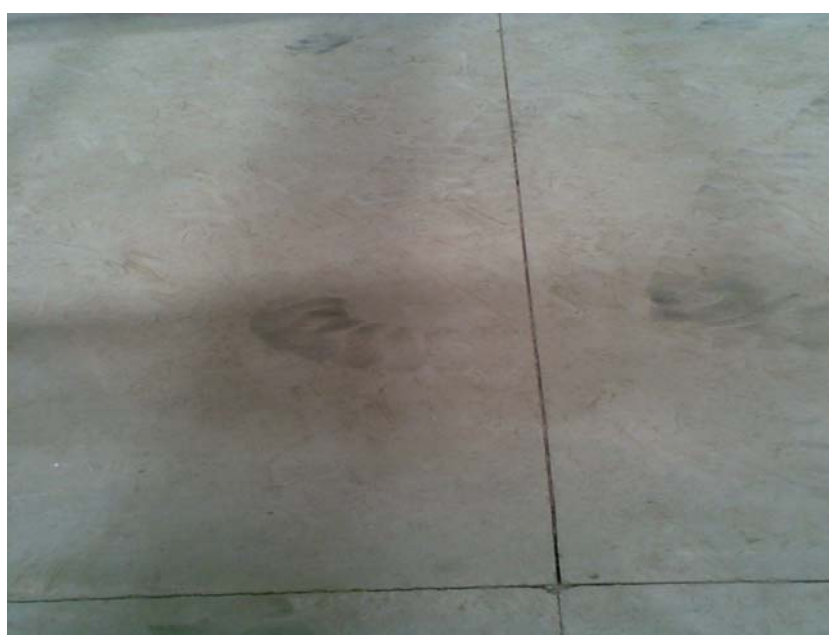
**Figura 61** - Placas 11 / 17 – Transversal – Nov./2010.

| Placa | Patologia | Severidade | Quantidade |
|---|---|---|---|
| 11 / 17 | Esborcinamento | B | 1 (17) |

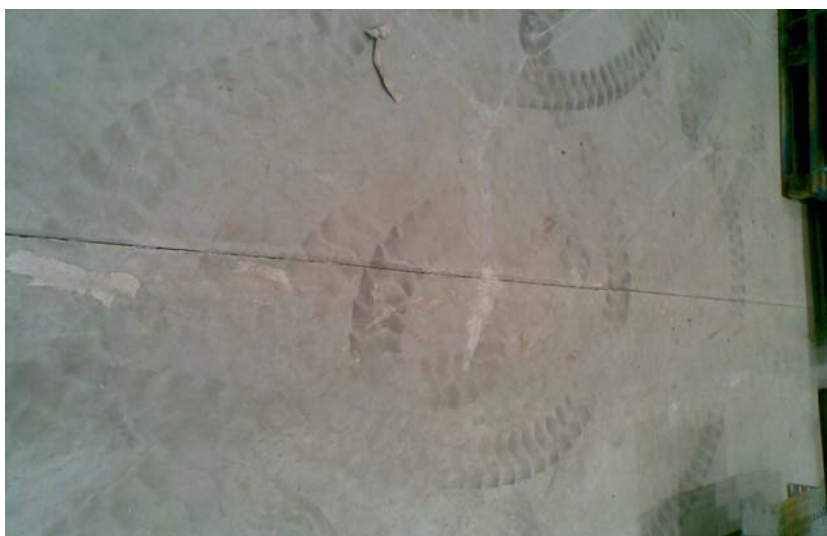
**Figura 62** - Placas 16 / 22 – Transversal – Nov./2010.

| Placa | Patologia | Severidade | Quantidade |
|---|---|---|---|
| 16 / 22 | Esborcinamento | B | 1 (16) |

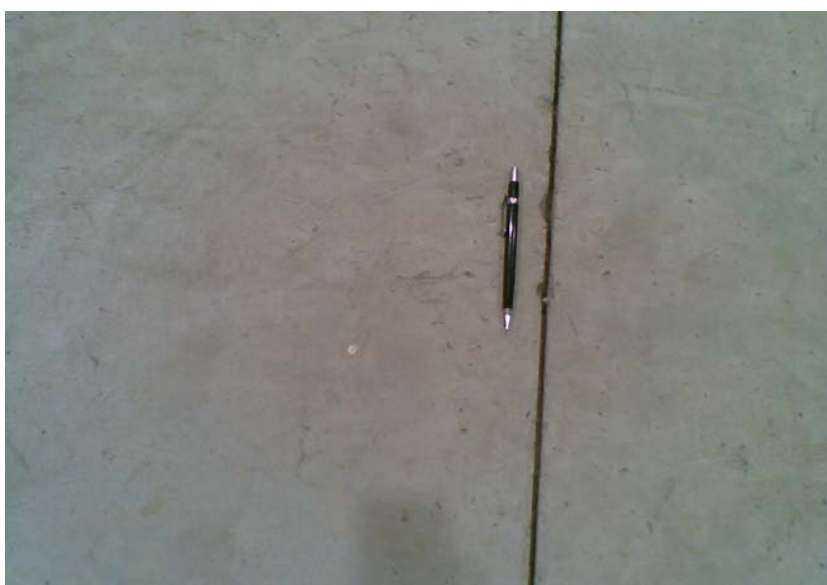
**Figura 63** - Placas 35 / 41 – Transversal – Nov./2010.

| Placa | Patologia | Severidade | Quantidade |
|---|---|---|---|
| 35 / 41 | Esborcinamento | B | 1 (35) |

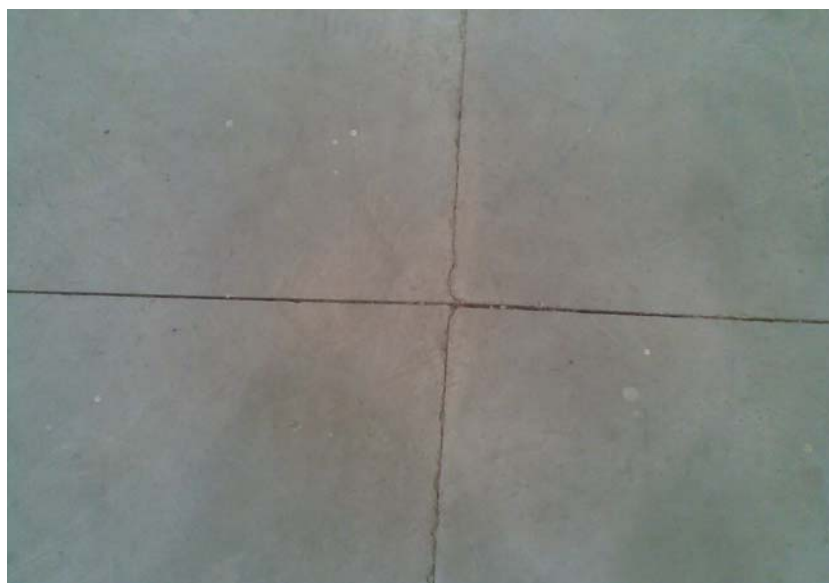
**Figura 64 - Placas 39 / 45 – Transversal – Nov./2010.**

| Placa | Patologia | Severidade | Quantidade |
|---|---|---|---|
| 39 / 45 | Esborcinamento | B | 1 (39) |

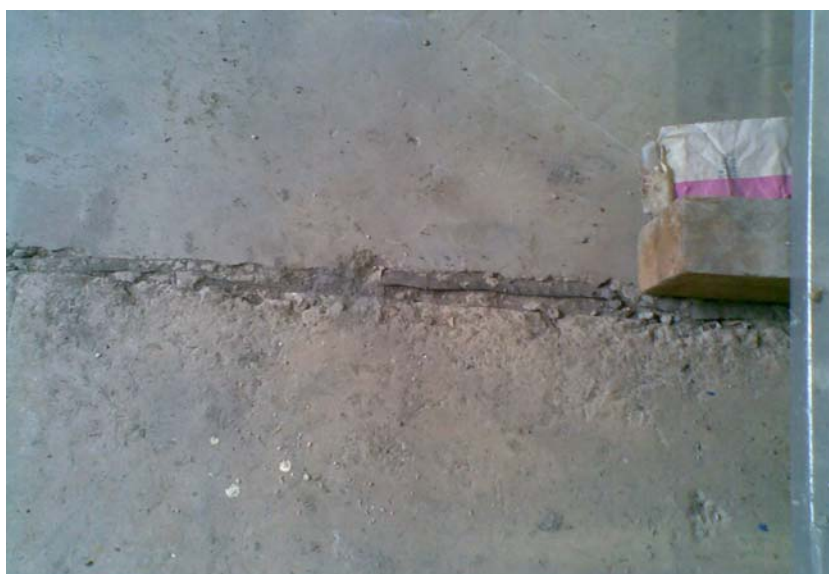
**Figura 65 - Placas 45 / 51 – Transversal – Nov./2010.**

| Placa | Patologia | Severidade | Quantidade |
|---|---|---|---|
| 45 / 51 | Esborcinamento | B | 2 |
| 45 / 51 | Escalonamento ou degrau na junta | B | 1 |

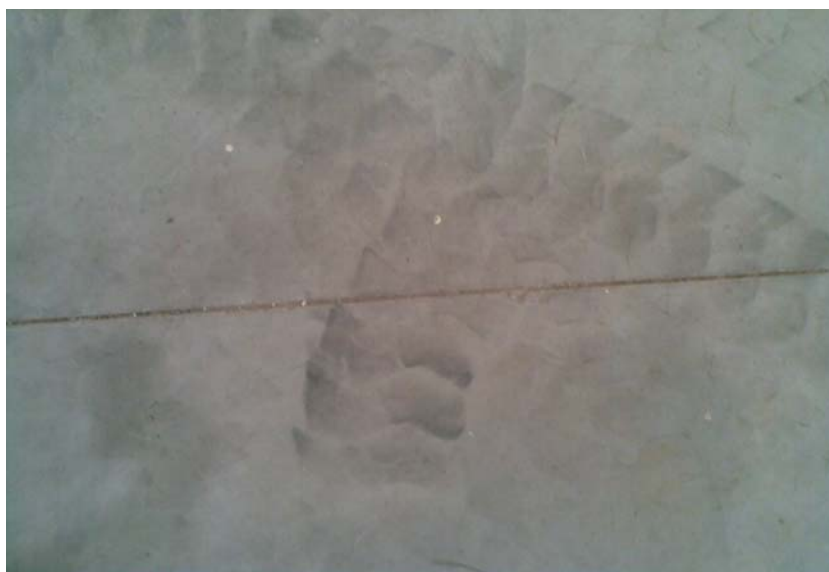
**Figura 66** - Placas 47 / 53 – Transversal – Nov./2010.

| Placa | Patologia | Severidade | Quantidade |
|---|---|---|---|
| 47 / 53 | Esborcimento | B | 2 |

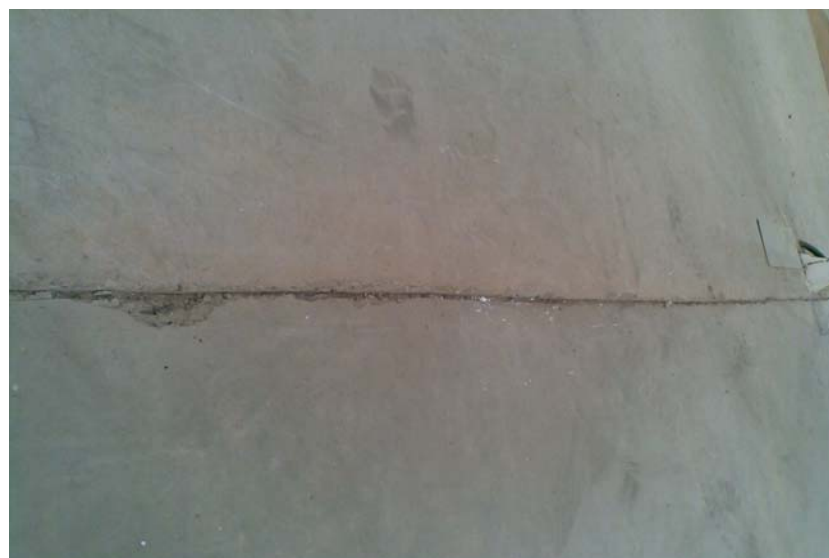
**Figura 67** - Placas 52 / 58 – Transversal – Nov./2010.

| Placa | Patologia | Severidade | Quantidade |
|---|---|---|---|
| 52 / 58 | Esborcimento | B | 1 (52) |
| 52 / 58 | Escalonamento ou degrau | B | 1 (52) |

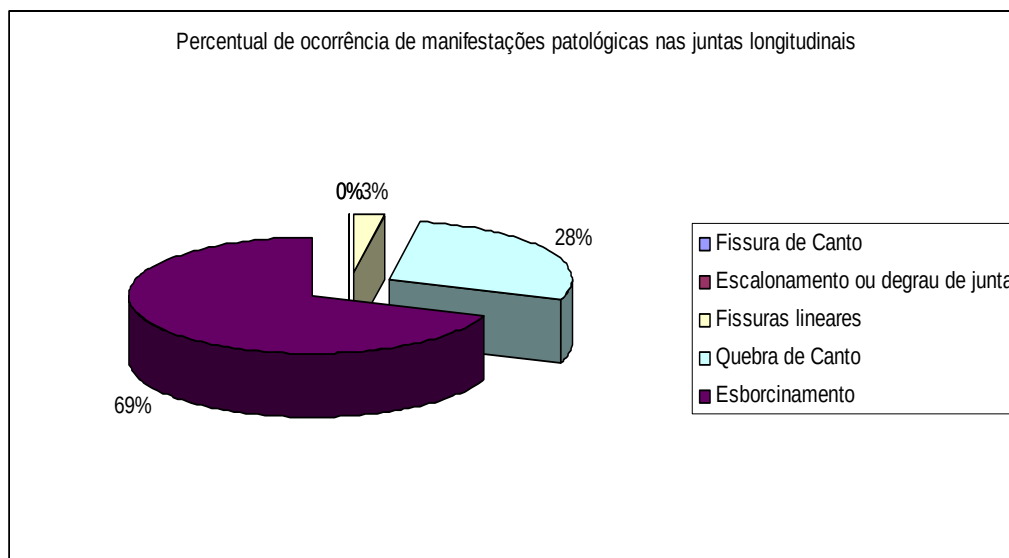
**Gráfico 01** - Percentual de ocorrência de manifestações patológicas nas juntas longitudinais.

- esborcinamento com 69 % ;
- quebra de canto com 28 %;
- demais patologias ocorrem em escalas menores ou iguais a 3%.

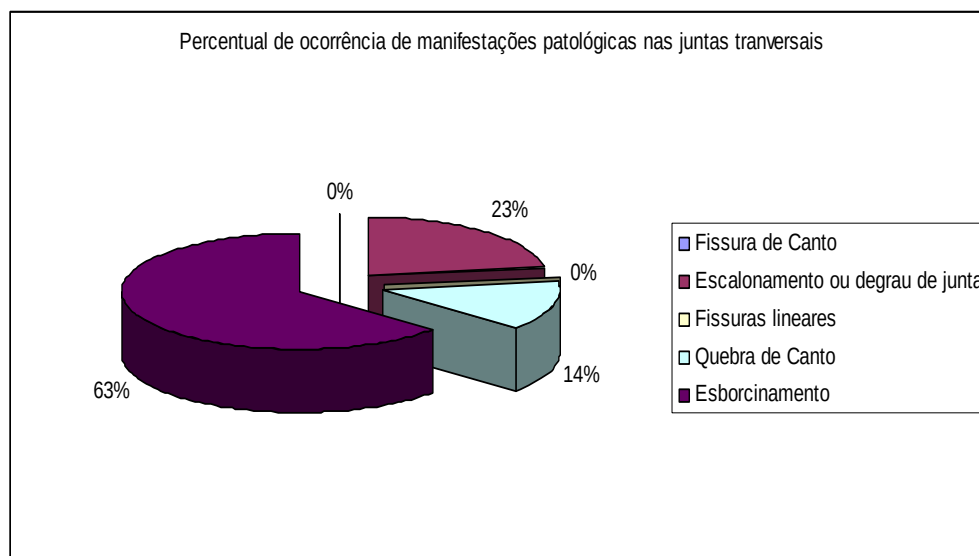
**Gráfico 02** - Percentual de ocorrência de manifestações patológicas nas juntas transversais

- esborcinamento com 63 % ;
- quebra de canto com 14 %;
- escalonamento ou degrau de junta com 23 %;
- demais patologias estudadas ocorrem em escala nula.

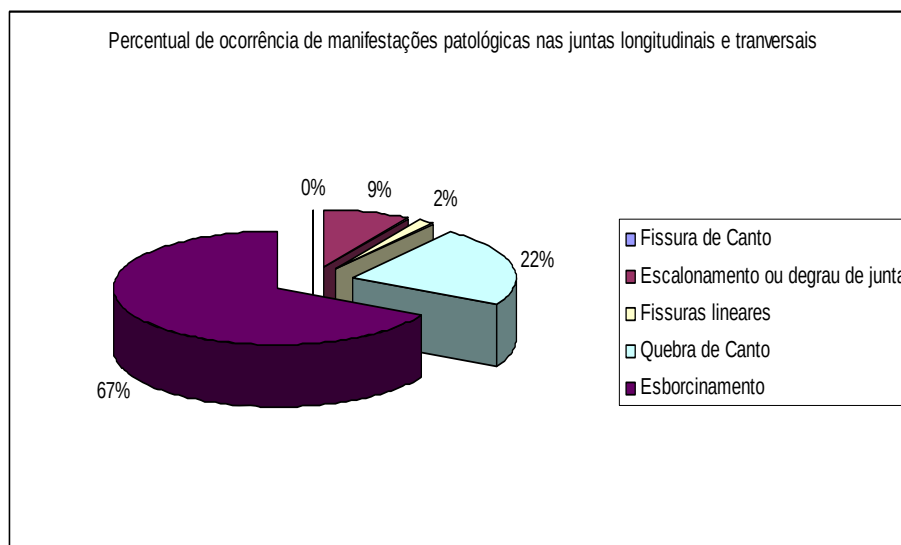
**Gráfico 03** - Percentual de ocorrência de manifestações patológicas nas juntas longitudinais e transversais

- esborcinamento com 67 % ;
- quebra de canto com 22 %;
- escalonamento ou degrau de junta com 9 %;
- fissuras lineares com 2 %
- fissura de canto não foi detectada na inspeção, apresentando ocorrência nula, 0%.
