**AVALIAÇÃO DAS CONDIÇÕES DO PAVIMENTO DA CALÇADA DA RUA  
MARECHAL DEODORO EM CURITIBA ENTRE AS RUAS DES. WESTPHALEN E  
MARIANO TORRES APÓS A REVITALIZAÇÃO**

Projeto de Pesquisa desenvolvido para  
apresentação de Trabalho de Conclusão do  
Curso de Pós Graduação em Patologia nas  
Obras Civas, do Instituto IDD, para obtenção  
do grau de especialista.

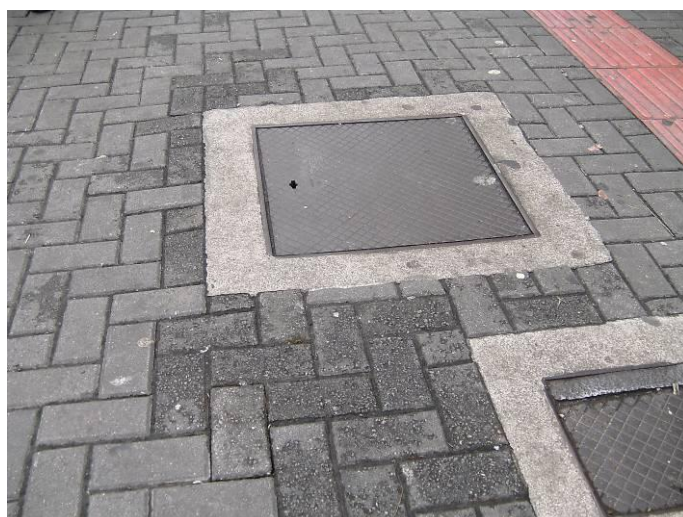
**Figura 16. (Foto 73 – Q02) Paver com desgastes superficiais.**

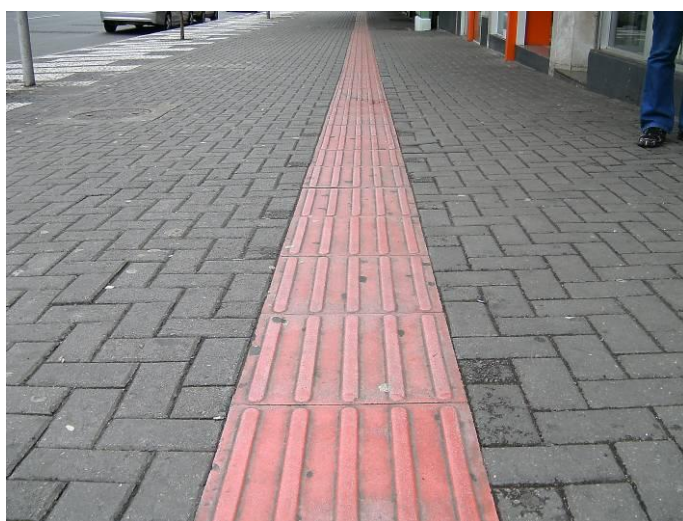
**Figura 17. (Foto 78 – Q02) Paver com desgastes superficiais.**

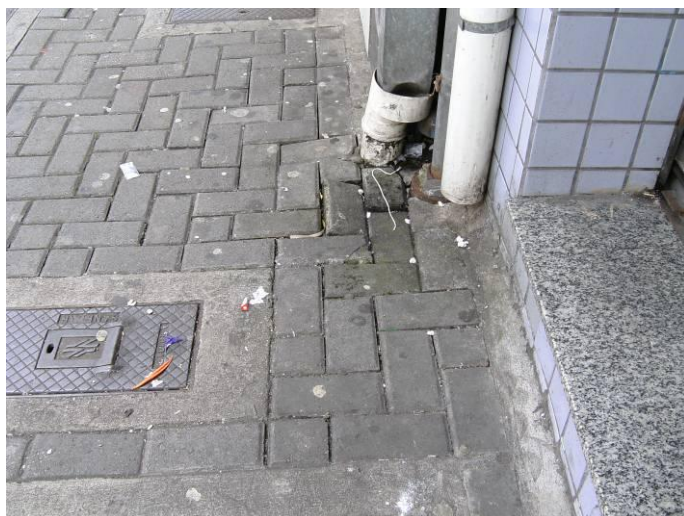
**Figura 22. (Foto 23 – Q03) Paver com desnivelamento.**

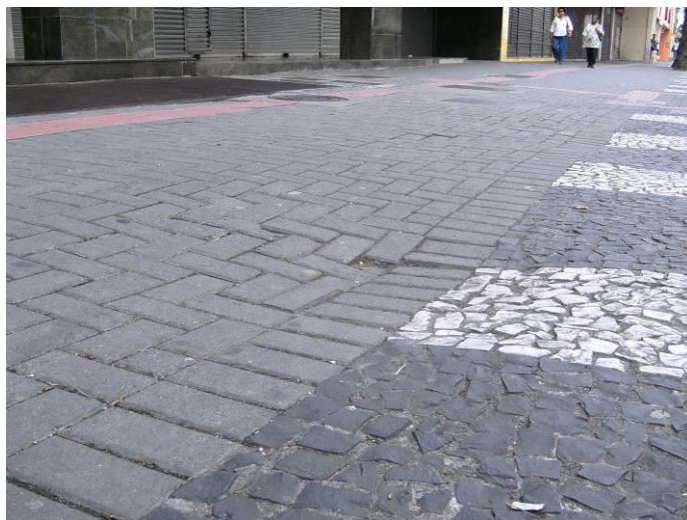
**Figura 29. (Foto 38 – Q04A) Paver com desnivelamento.**

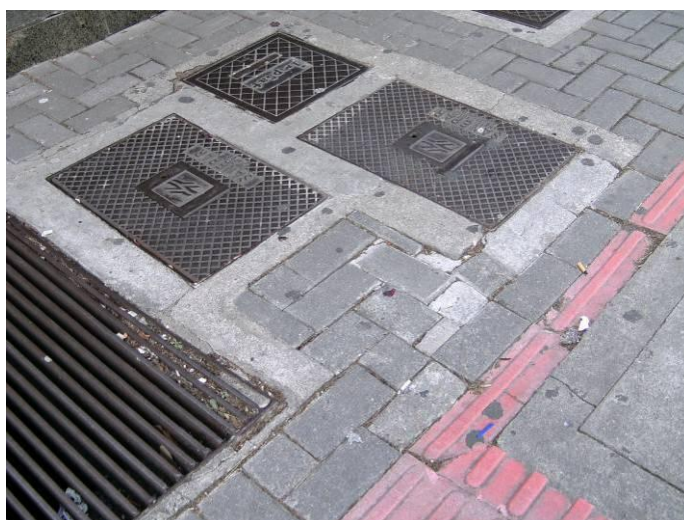
**Figura 30. (Foto 40 – Q04A) Paver com desnivelamento e desgastes.**

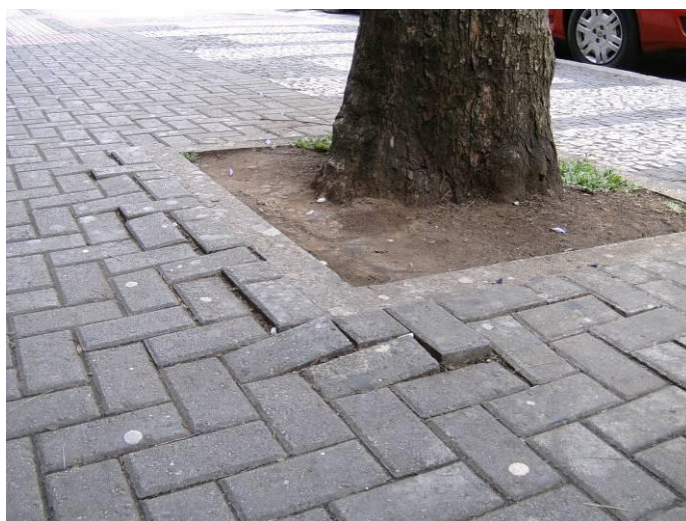
**Figura 31. (Foto 41 – Q04A) Paver com deformação por raízes.**

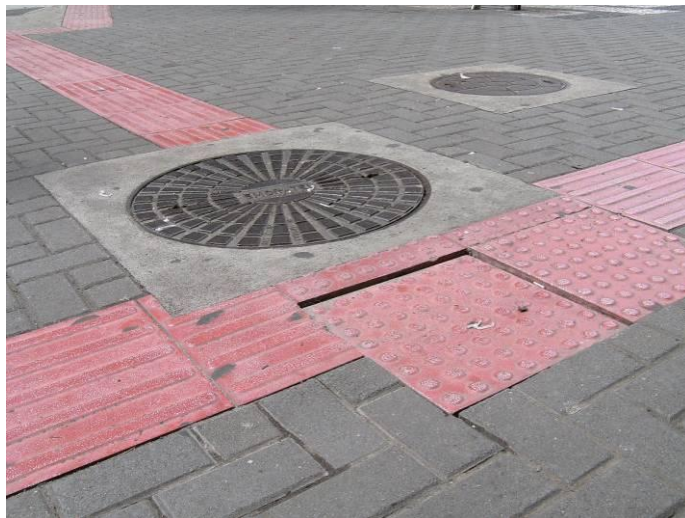
Figura 32. (Foto 42 – Q04A) Piso tátil com peça desnivelada e solta.

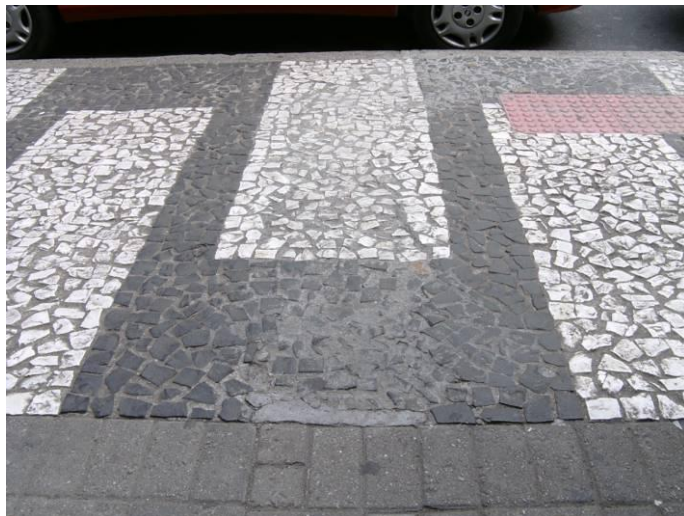
**Figura 36. (Foto 66 – Q04B) Petit Pave com rejunte inadequados.**

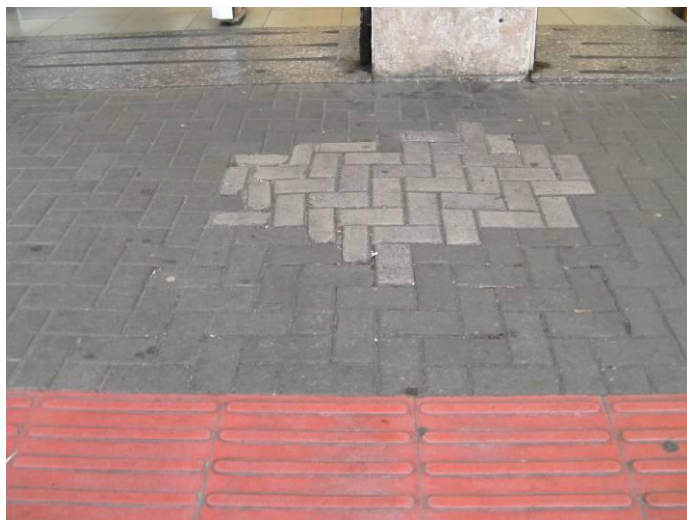
**Figura 43. (Foto 58 – Q05A) Paver com desgastes superficiais.**

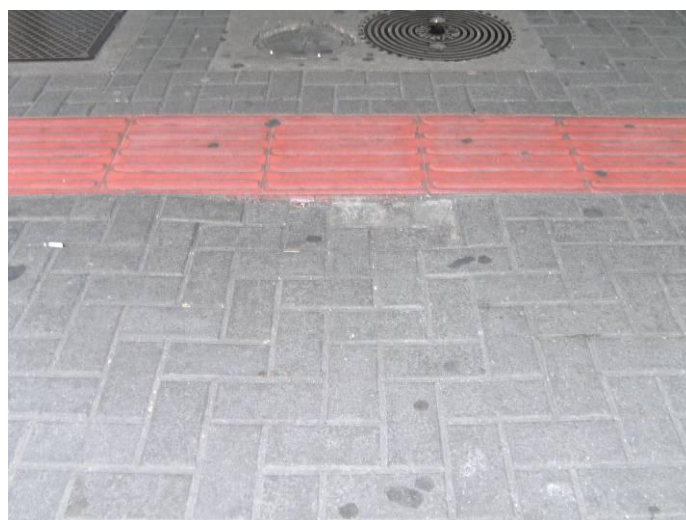
**Figura 44. (Foto 60 – Q05A) Paver com desnivelamento.**

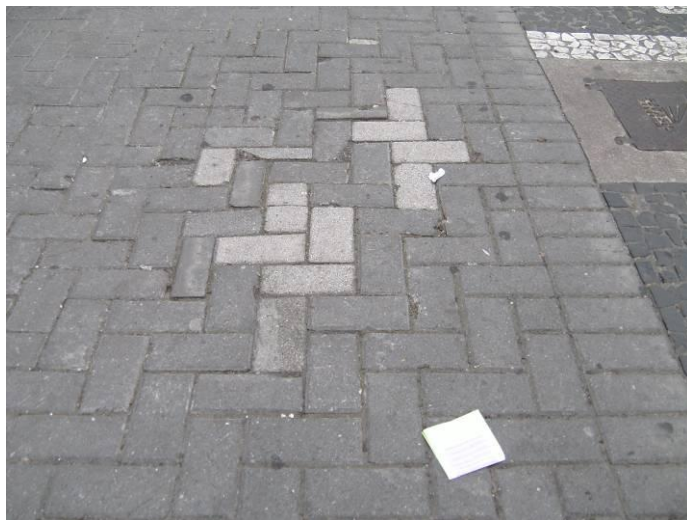
Figura 45. (Foto 53 – Q05A) Paver com desgastes superficiais.

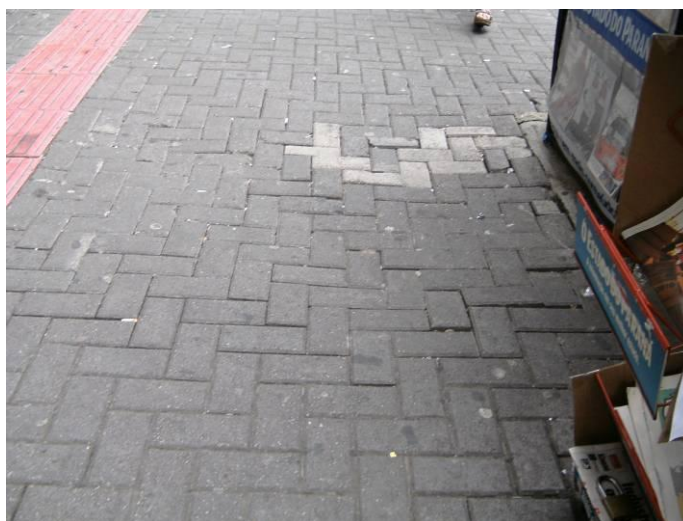
**Figura 51. (Foto 44 – Q05B) Paver com desgastes superficiais.**

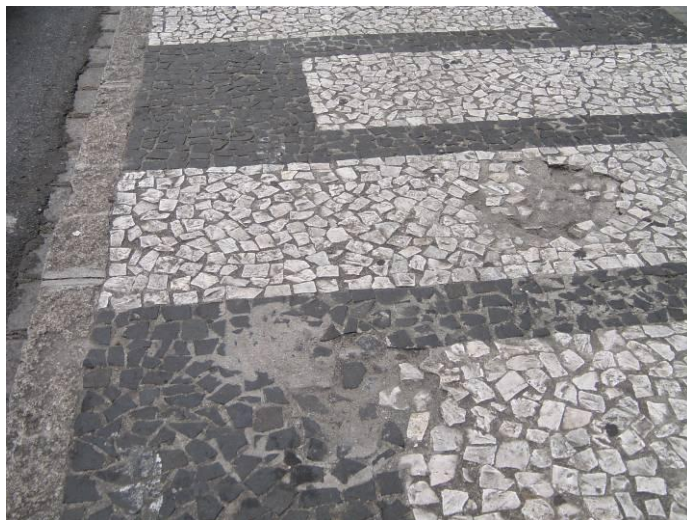
**Figura 52. (Foto 49 – Q05B) Petit Pave com irregularidades e rejunte inadequados.**

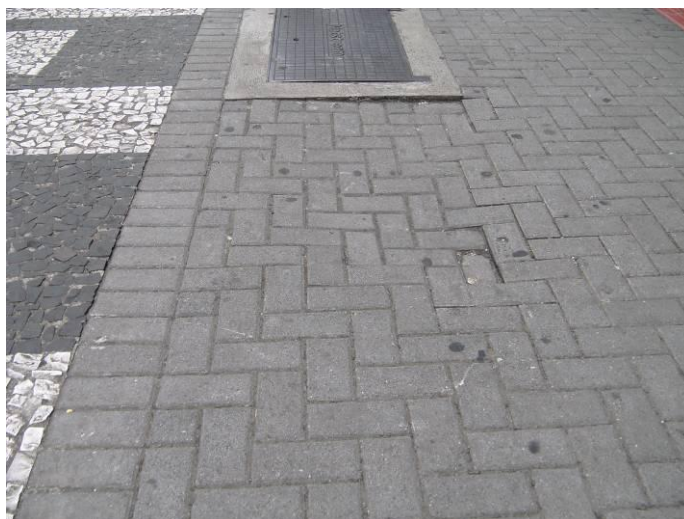
**Figura 53. (Foto 50 – Q05B) Paver com desnivelamento.**

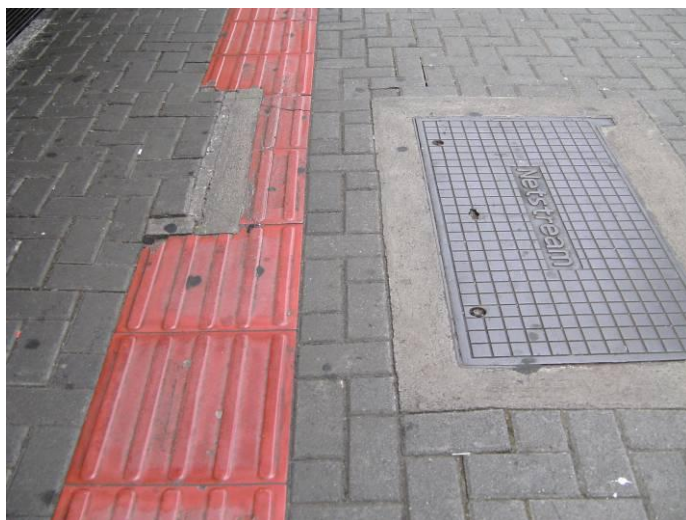
**Figura 54. (Foto 52 – Q05B) Piso Tátil sem manutenção.**

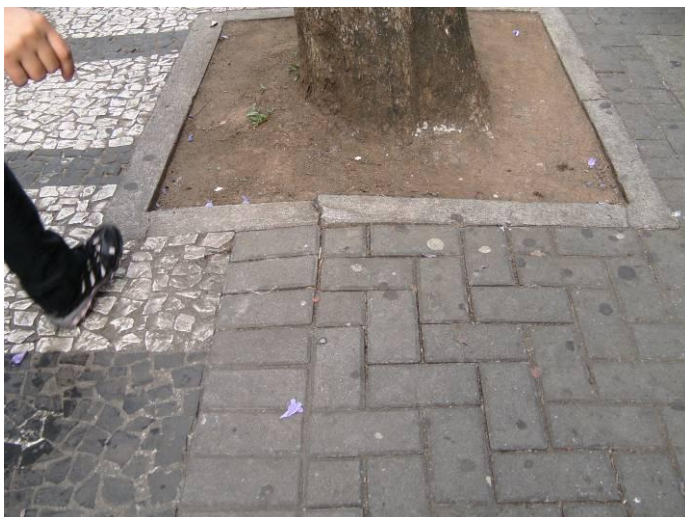
**Figura 61. (Foto 35 – Q06) Paver com deformação por raízes.**

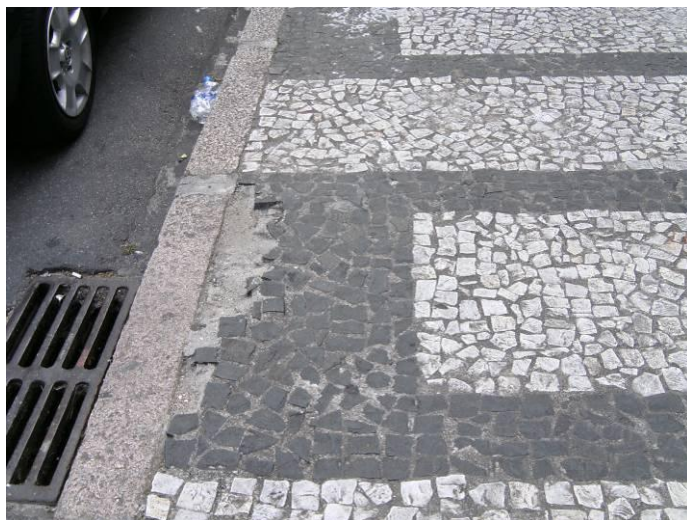
**Figura 63. (Foto 21 – Q07A) Petit Pavê com colocação irregular.**

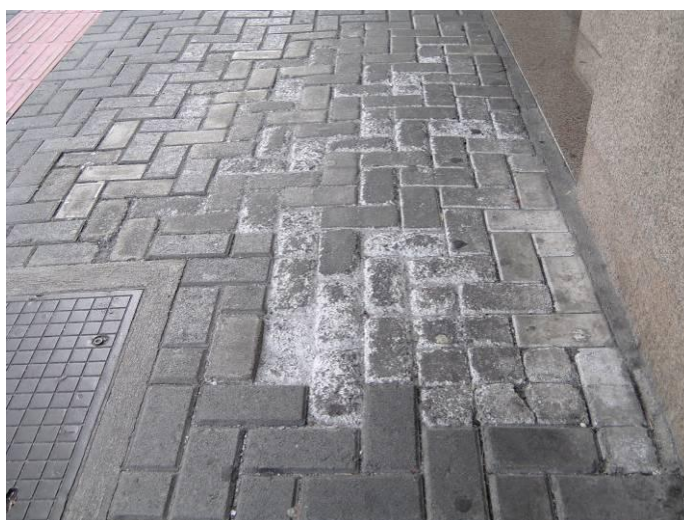
**Figura 64. (Foto 23 – Q07A) Paver com desgastes superficiais.**

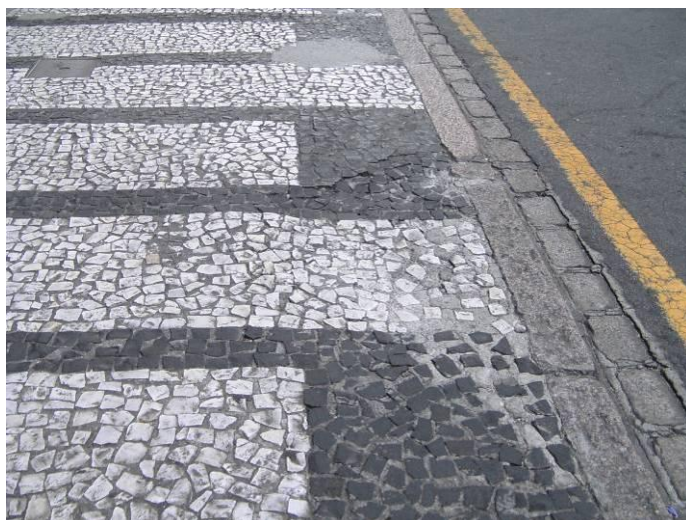
**Figura 68. (Foto 28 – Q07A) Petit Pave com rejuntas inadequados.**

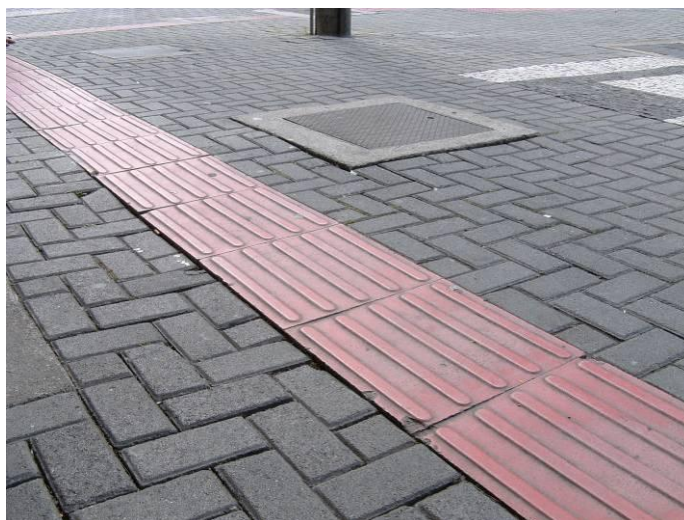
**Figura 82. (Foto 100 – Q08) Paver com desnivelamento.**

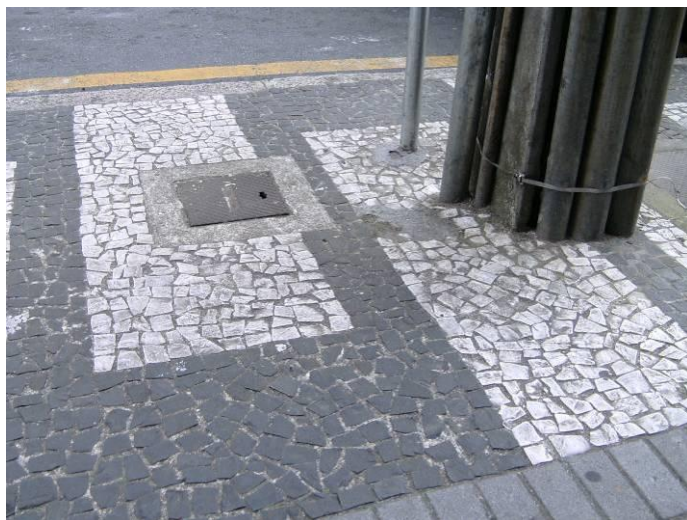
**Figura 84. (Foto 76 – Q09) Petit Pave com rejuntas inadequados.**

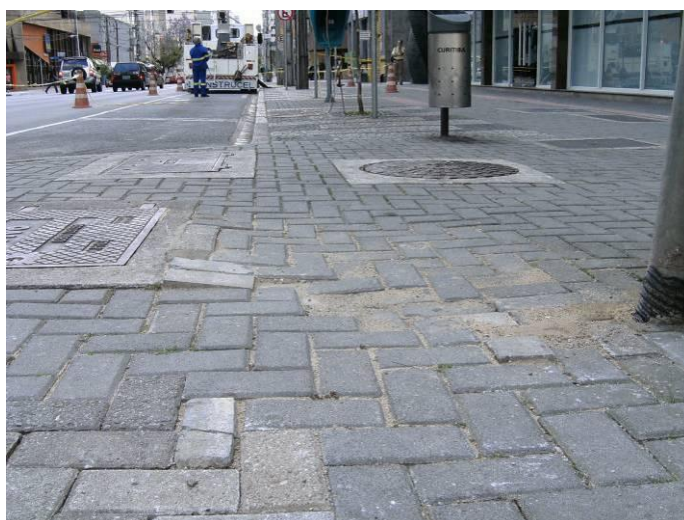
**Figura 85. (Foto 79 – Q09) Paver com desnivelamento.**
