**AVALIAÇÃO DAS CONDIÇÕES DAS FAIXAS DE TRANSIÇÃO COM BLOCOS  
INTERTRAVADOS DE CONCRETO ENTRE PAVIMENTO RÍGIDO E FLEXÍVEL NA  
AVENIDA IGUAÇU.**

**CURITIBA  
2010**

Trabalho de Conclusão de Curso apresentado ao curso de Pós-Graduação em Patologia nas Obras Civas, Pós-Graduação *lato sensu* do Instituto IDD como requisito parcial para a obtenção do Grau de Especialista em Patologia nas Obras Civas.

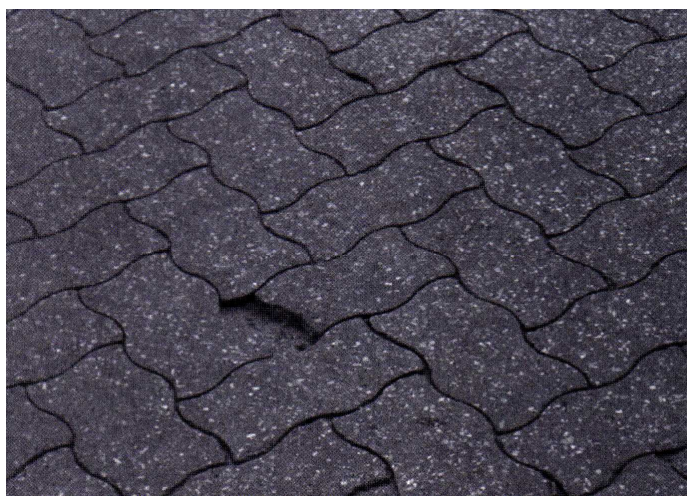
A figura 4 demonstra a manifestação patológica do tipo bloco danificado, com grau de severidade baixo, são analisadas patologias como fissuras, quebras ou cisalhamento, provocadas por falhas na execução da base do pavimento.

Figura 4. Blocos danificados – grau de severidade baixo (Interlocking Concrete Block Pavement Distress Guide, 2007)

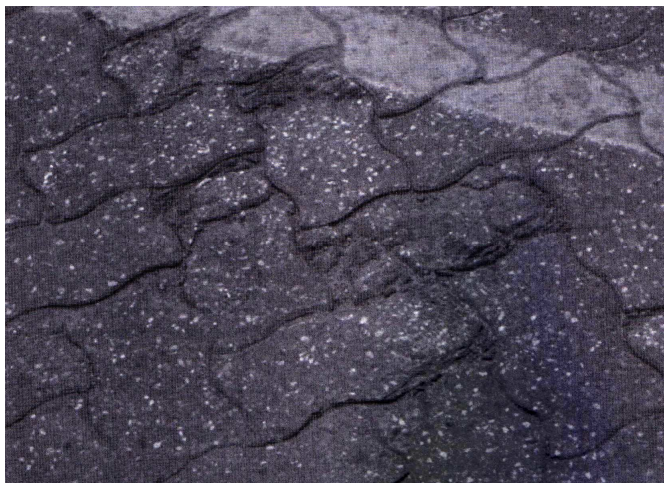
A figura 5 demonstra a manifestação patológica do tipo bloco danificado, com grau de severidade médio.

Figura 5. Blocos danificados – grau de severidade médio(Interlocking Concrete Block Pavement Distress Guide, 2007)

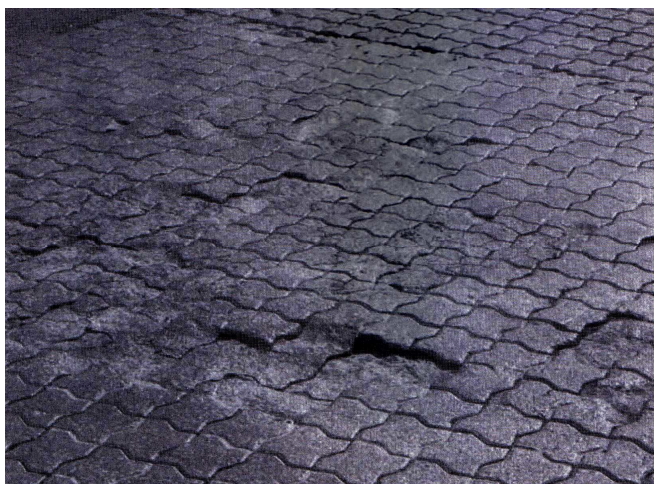
A figura 6 demonstra a manifestação patológica do tipo bloco danificado, com grau de severidade alto.

Figura 6. Blocos danificados – grau de severidade alto(Interlocking Concrete Block Pavement Distress Guide, 2007)

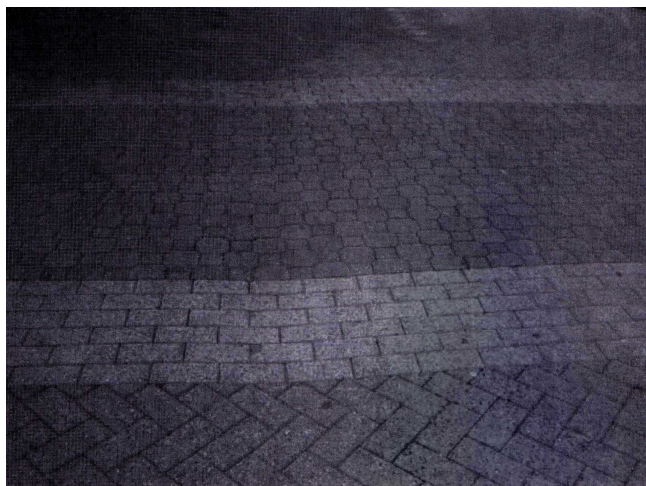
A figura 7 demonstra a manifestação patológica do tipo depressões com grau de severidade baixo, as quais são provocadas pelo afundamento da superfície causadas por recalque do subleito.

Figura 7. Depressão – grau de severidade baixo(Interlocking Concrete Block Pavement Distress Guide, 2007)

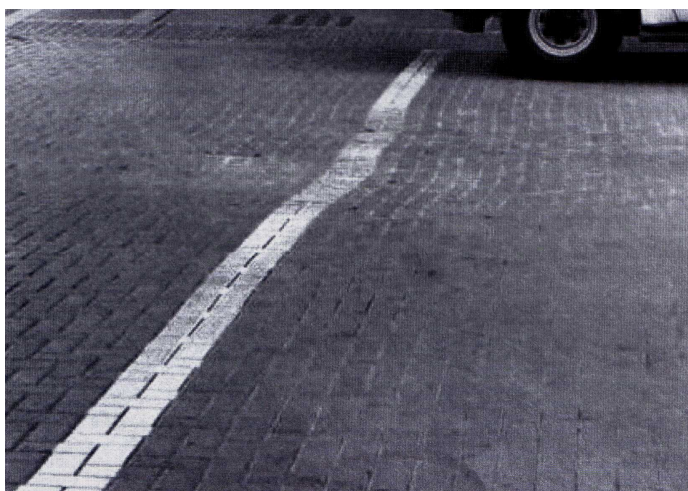
A figura 8 demonstra a manifestação patológica do tipo depressões com grau de severidade médio.

Figura 8. Depressão – grau de severidade médio(Interlocking Concrete Block Pavement Distress Guide, 2007)

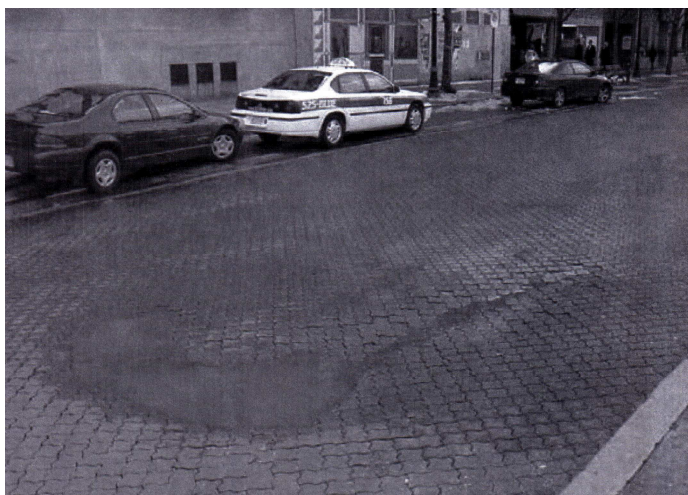
A figura 9 demonstra a manifestação patológica do tipo depressões com grau de severidade alto.

Figura 9. Depressão – grau de severidade alto (Interlocking Concrete Block Pavement Distress Guide, 2007)

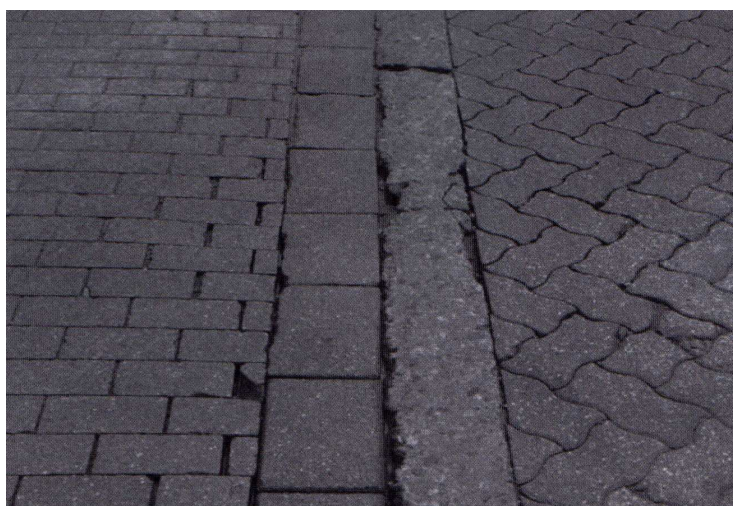
A figura 10 apresenta a manifestação patológica provocada pela perda de contenção lateral, com grau de severidade baixo, permitindo a ampliação das articulações do tipo rotação vertical e horizontal dos blocos na borda do pavimento ou na transição de tipos de pavimento. O problema deverá ser identificado do limite de 30cm a 60cm da borda do pavimento.

Figura 10. Contenção lateral – grau de severidade baixo (Interlocking Concrete Block Pavement Distress Guide, 2007)

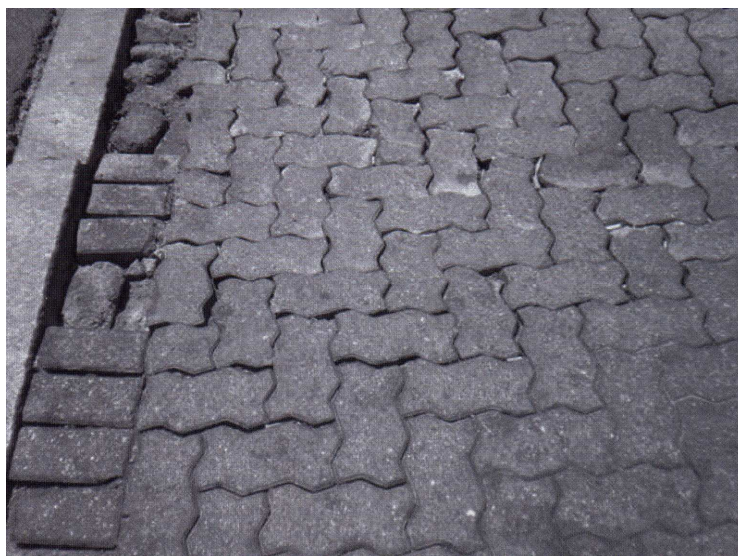
A figura 11 apresenta a manifestação patológica do tipo perda de contenção lateral com grau de severidade médio.

Figura 11. Contenção lateral – grau de severidade médio (Interlocking Concrete Block Pavement Distress Guide, 2007)

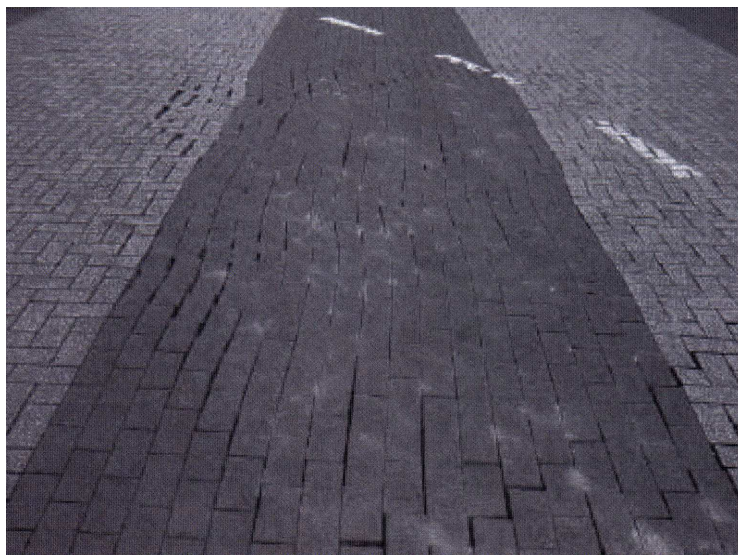
A figura 12 apresenta a manifestação patológica do tipo perda de contenção lateral com grau de severidade alto.

Figura 12. Contenção lateral – grau de severidade alto (Interlocking Concrete Block Pavement Distress Guide, 2007)

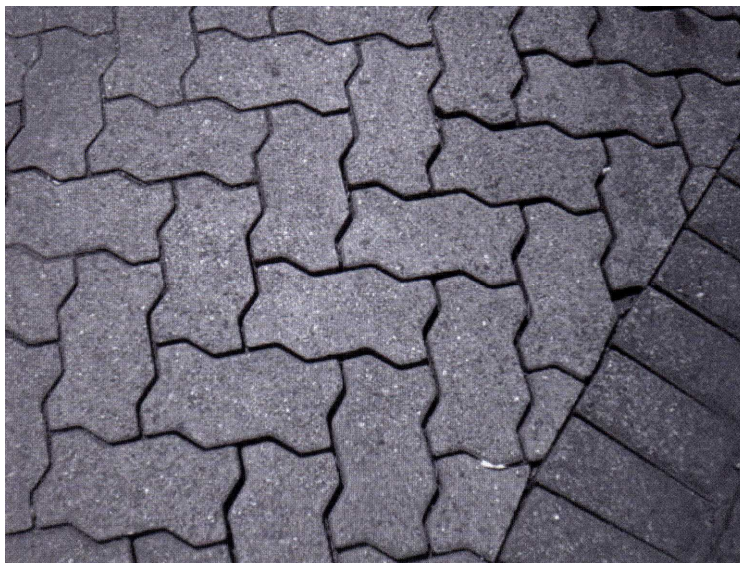
A figura 13 apresenta a manifestação patológica provocada pela largura excessiva das juntas, com grau de severidade baixo, causando o aumento das articulações entre os blocos. Este defeito pode ocorrer por vários fatores sendo provocadas por falha na execução inicial, falta de areia para rejuntamento entre os blocos, deficiência na contenção lateral.

Figura 13. Largura Excessiva das Juntas – grau de severidade baixo (Interlocking Concrete Block Pavement Distress Guide, 2007)

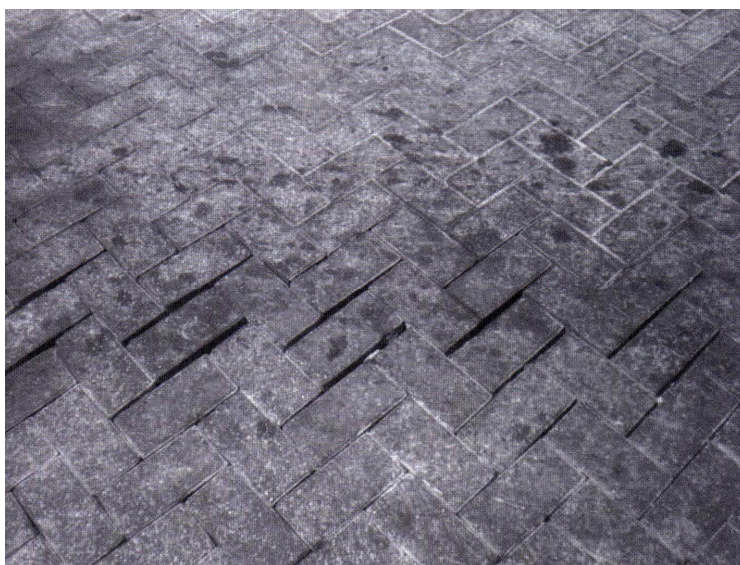
A figura 14 apresenta a manifestação patológica provocada pela largura excessiva das juntas com grau de severidade médio.

Figura 14. Largura Excessiva das Juntas – grau de severidade médio (Interlocking Concrete Block Pavement Distress Guide, 2007)

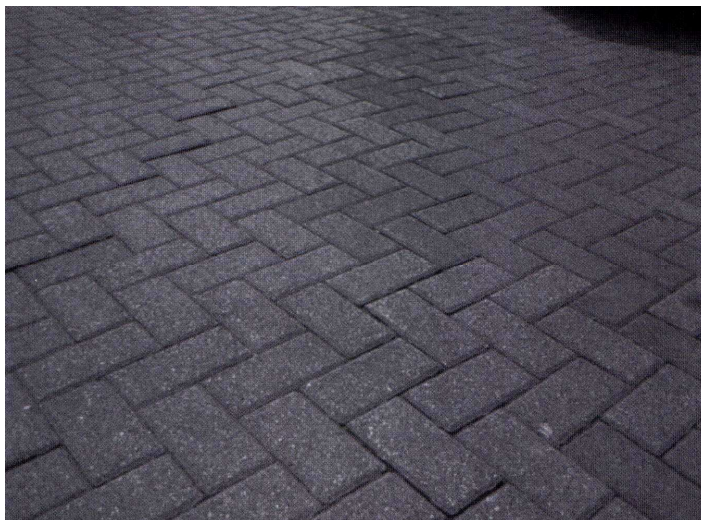
A figura 15 apresenta a manifestação patológica provocada pela diferença de altura entre blocos isolados com grau de severidade baixo, em áreas da superfície do pavimento. A falha pode ser causada por deficiência na execução da camada de areia para assentamento dos blocos ou perda de areia por bombeamento.

Figura 15. Diferença de Altura entre Blocos Isolados – grau de severidade baixo (Interlocking Concrete Block Pavement Distress Guide, 2007)

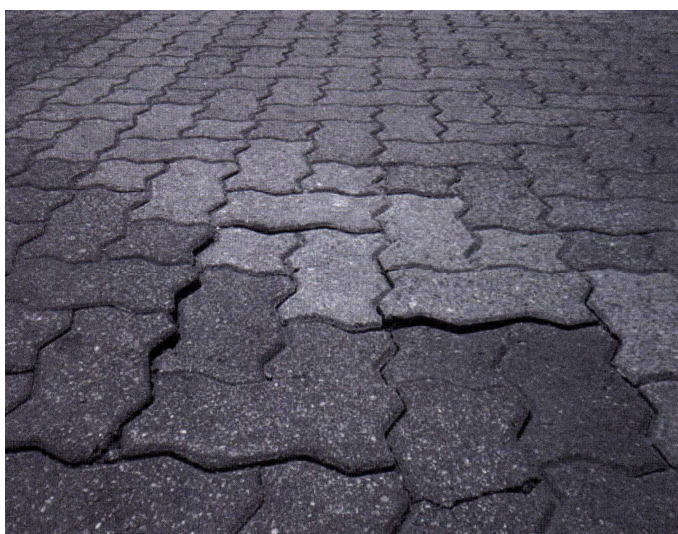
A figura 16 apresenta a manifestação patológica provocada pela diferença de altura entre blocos isolados com grau de severidade médio.

Figura 16. Diferença de Altura entre Blocos Isolados– grau de severidade médio (Interlocking Concrete Block Pavement Distress Guide, 2007)

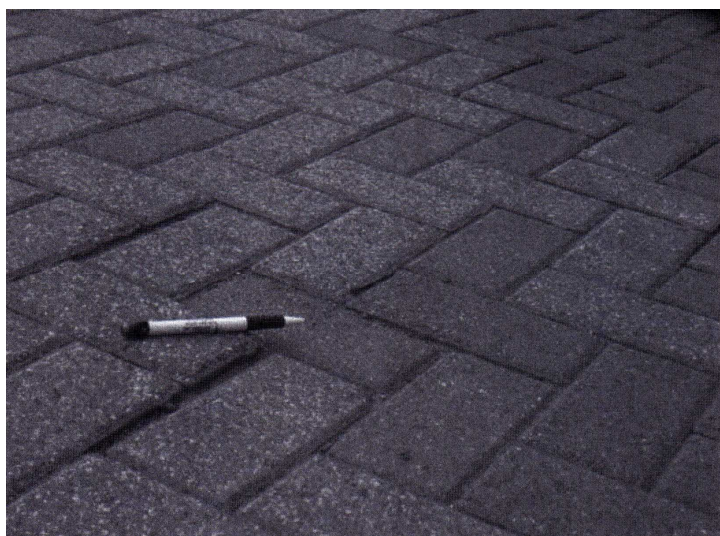
A figura 17 apresenta a manifestação patológica provocada pela diferença de altura entre blocos isolados com grau de severidade alto.

Figura 17. Diferença de Altura entre Blocos Isolados– grau de severidade alto(Interlocking Concrete Block Pavement Distress Guide, 2007)

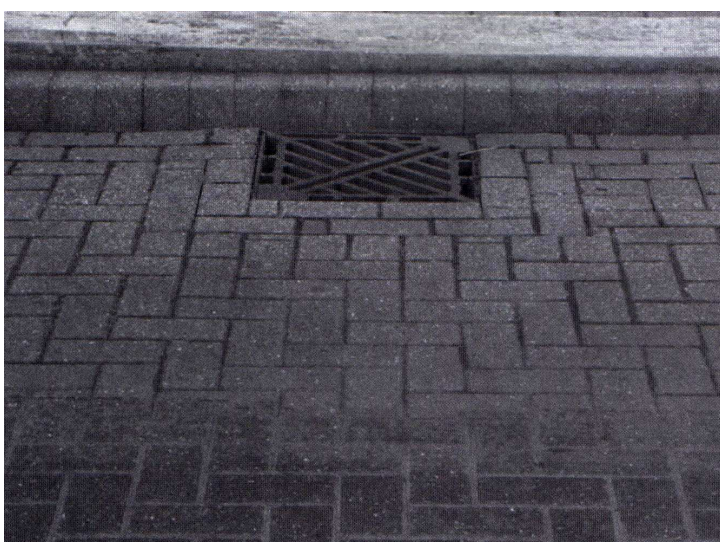
A figura 18 apresenta a manifestação patológica provocada pelo hasteamento com grau de severidade baixo. A característica desta manifestação patológica consiste em áreas da superfície do pavimento que apresentam elevações superiores as áreas circundantes, podendo também ocorrer como resultado da instabilidade do subleito.

Figura 18. Hasteamento– grau de severidade baixo (Interlocking Concrete Block Pavement Distress Guide, 2007)

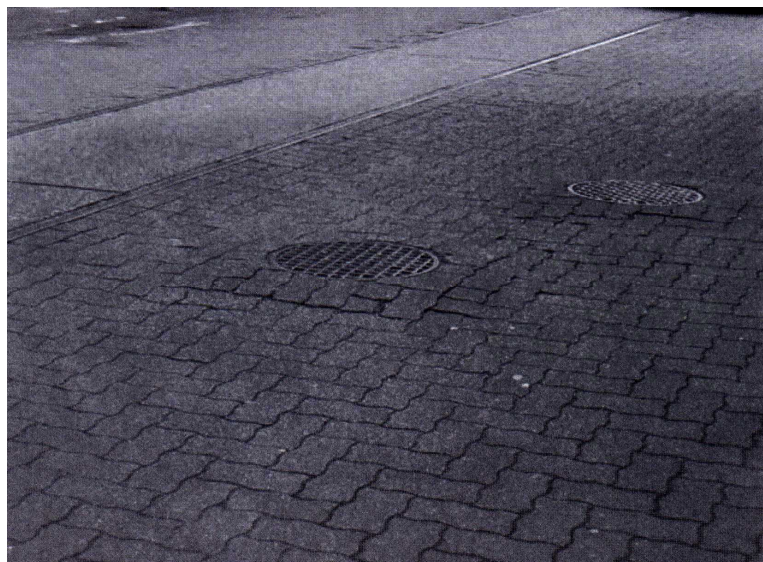
A figura 19 apresenta a manifestação patológica provocada pelo hasteamento com grau de severidade médio.

Figura 19. Hasteamento– grau de severidade médio (Interlocking Concrete Block Pavement Distress Guide, 2007)

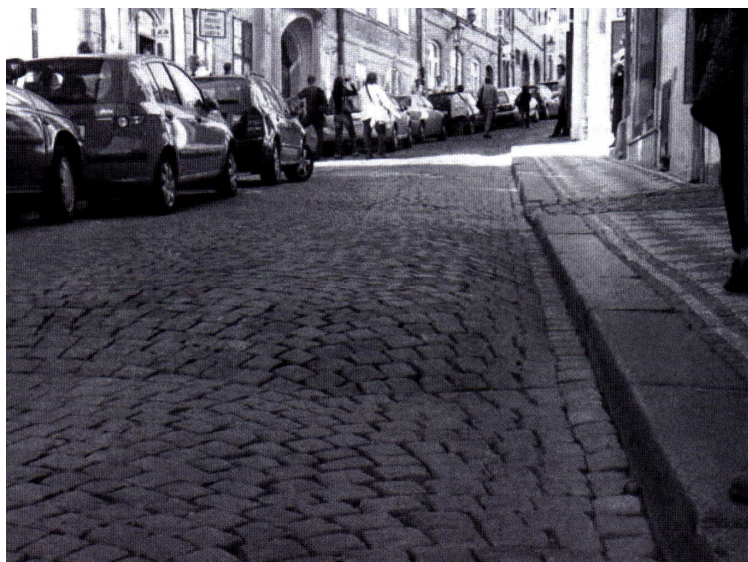
A figura 20 apresenta a manifestação patológica provocada pelo hasteamento com grau de severidade alto.

Figura 20. Hasteamento– grau de severidade alto(Interlocking Concrete Block Pavement Distress Guide, 2007)

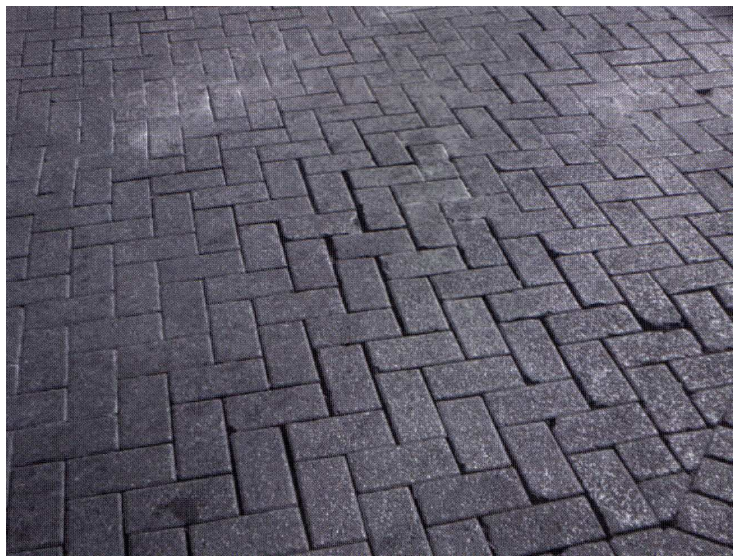
A figura 21 apresenta a manifestação patológica do tipo deslocamento longitudinal do pavimento, com grau de severidade baixo, causada pelo carregamento de tráfego. A superfície do pavimento deve ter um padrão uniforme. O deslocamento horizontal é medida em metros quadrados de superfície. O desvio da posição original define a gravidade.

Figura 21. Deslocamento– grau de severidade baixo (Interlocking Concrete Block Pavement Distress Guide, 2007)

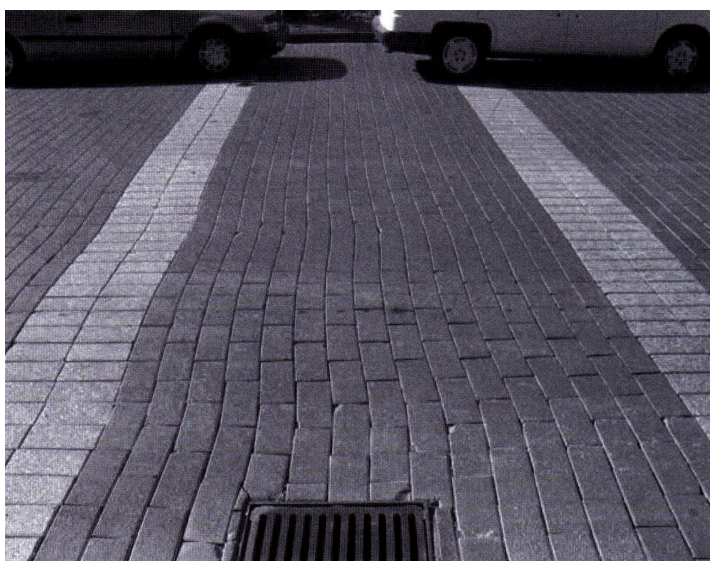
A figura 22 apresenta a manifestação patológica do tipo deslocamento longitudinal do pavimento, com grau de severidade médio.

Figura 22. Deslocamento– grau de severidade médio (Interlocking Concrete Block Pavement Distress Guide, 2007)

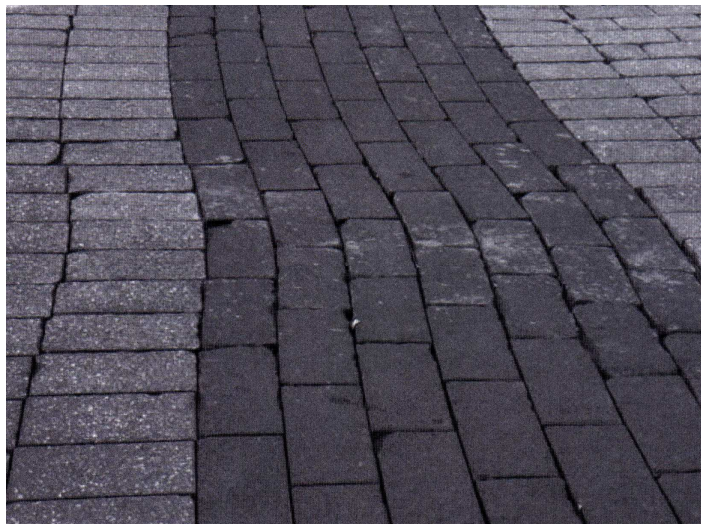
A figura 23 apresenta a manifestação patológica do tipo deslocamento longitudinal do pavimento, com grau de severidade alto.

Figura 23. Deslocamento— grau de severidade alto (Interlocking Concrete Block Pavement Distress Guide, 2007)

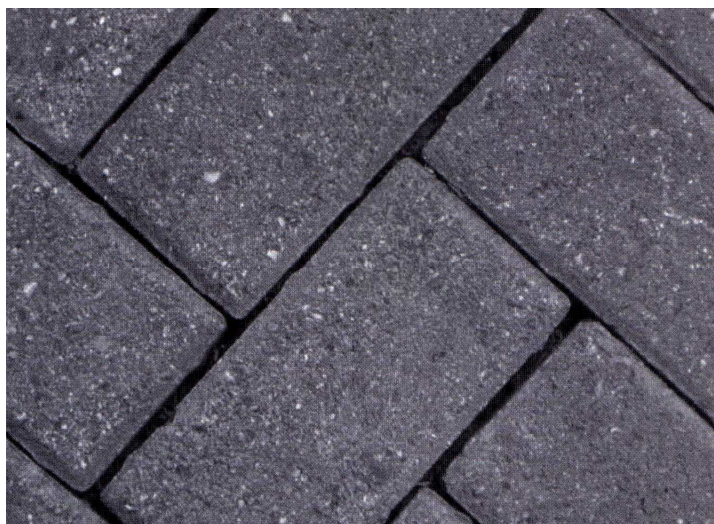
A figura 24 apresenta a manifestação patológica causada pela perda de areia por bombeamento, com grau de severidade baixo, a qual é provocada por uma série de fatores, incluindo chuva intensa, lavagem do pavimento com bomba de alta pressão, etc. A perda de areia por bombeamento é medida em metros quadrados de área de superfície e a gravidade é determinada pela profundidade da perda de areia medida a partir do fundo do chanfro para baixo.

Figura 24. Perda de areia por bombeamento— grau de severidade baixo (Interlocking Concrete Block Pavement Distress Guide, 2007)

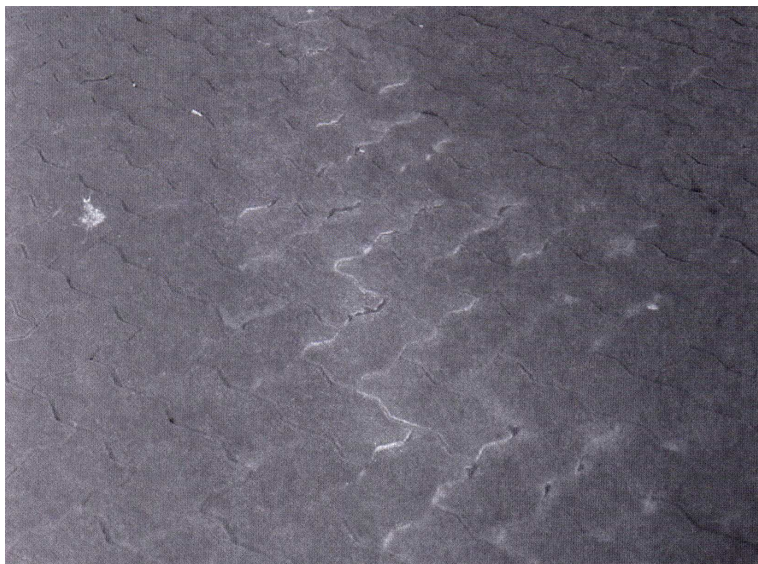
A figura 25 apresenta a manifestação patológica causada pela perda de areia por bombeamento, com grau de severidade médio.

Figura 25. Perda de areia por bombeamento– grau de severidade médio (Interlocking Concrete Block Pavement Distress Guide, 2007)

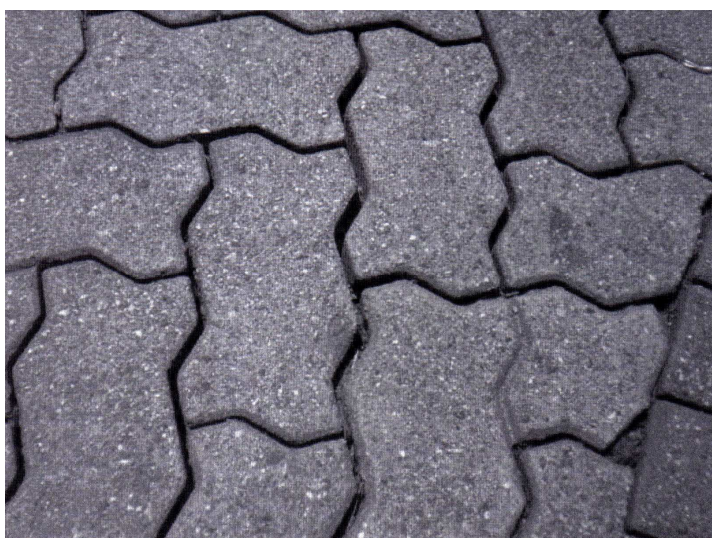
A figura 26 apresenta a manifestação patológica causada pela perda de areia por bombeamento, com grau de severidade alto.

Figura 26. Perda de areia por bombeamento– grau de severidade alto (Interlocking Concrete Block Pavement Distress Guide, 2007)

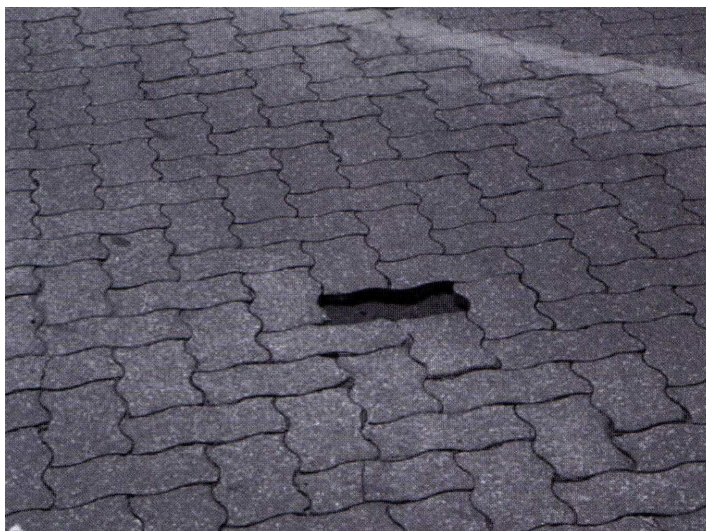
A figura 27 apresenta a manifestação patológica do tipo falta de blocos, com grau de severidade baixo, como o nome indica, refere-se a seções do pavimento que estão faltando blocos. Blocos em falta pode comprometer a integridade da estrutura do pavimento e promover a rugosidade da superfície semelhantes à buracos em pavimentos flexíveis. Blocos em falta são medidos em metros quadrados de área de superfície.

Figura 27. Falta de blocos— grau de severidade baixo(Interlocking Concrete Block Pavement Distress Guide, 2007)

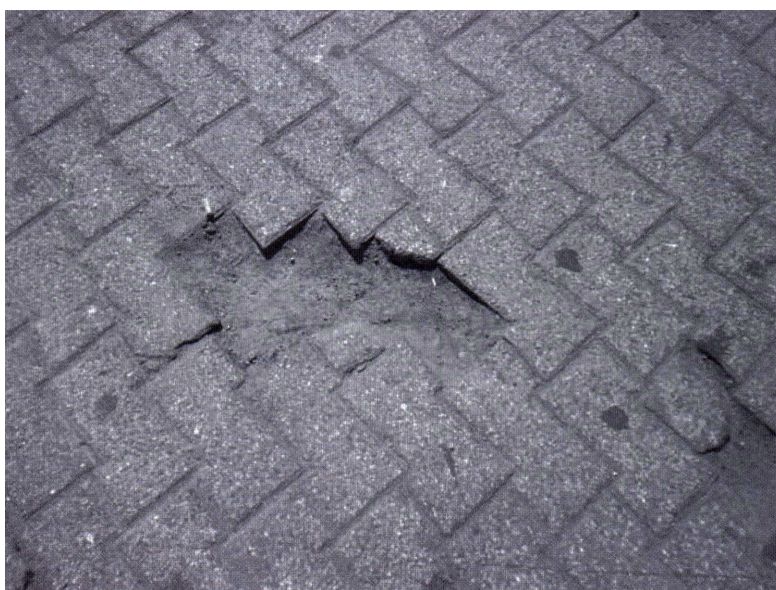
A figura 28 apresenta a manifestação patológica do tipo falta de blocos, com grau de severidade médio.

Figura 28. Falta de blocos— grau de severidade médio(Interlocking Concrete Block Pavement Distress Guide, 2007)

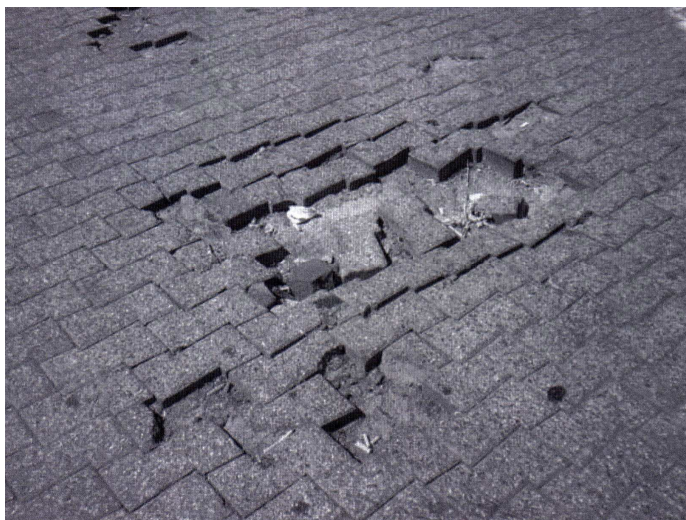
A figura 29 apresenta a manifestação patológica do tipo falta de blocos, com grau de severidade alto.

Figura 29. Falta de blocos– grau de severidade alto(Interlocking Concrete Block Pavement Distress Guide, 2007)

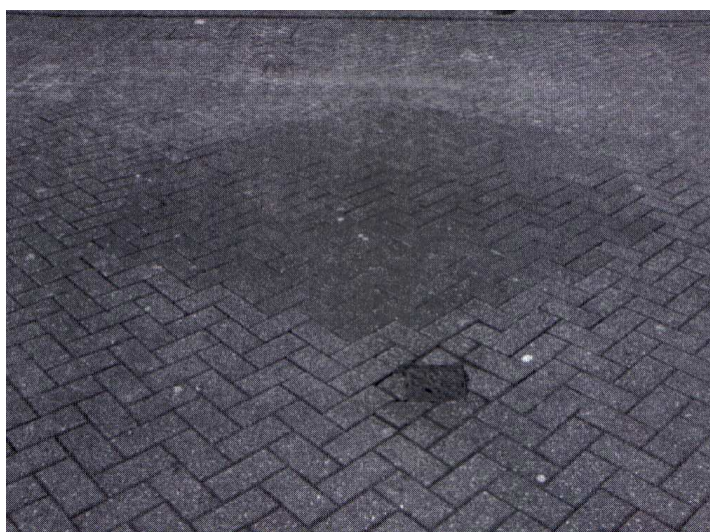
A figura 30 apresenta a manifestação patológica onde a superfície do pavimento que por falta de blocos foram restabelecidas com um material diferente como asfalto, concreto, etc. Com grau de severidade baixo. Este reparo pode comprometer a integridade da estrutura do pavimento e promover a rugosidade da superfície semelhantes às buracos em pavimentos flexíveis. Reparos com material diferente são medidos em metros quadrados de área de superfície. A gravidade é avaliada pela qualidade do reparo.

Figura 30. Correção com material diferente– grau de severidade baixo (Interlocking Concrete Block Pavement Distress Guide, 2007)

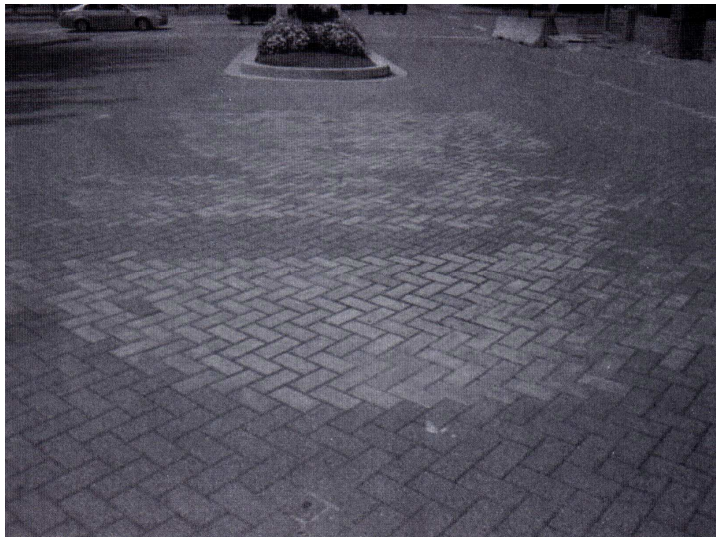
A figura 31 apresenta a manifestação patológica onde a superfície do pavimento que por falta de blocos foram restabelecidas com um material diferente como asfalto, concreto, etc. Com grau de severidade médio.

Figura 31 Correção com material diferente – grau de severidade médio (Interlocking Concrete Block Pavement Distress Guide, 2007)

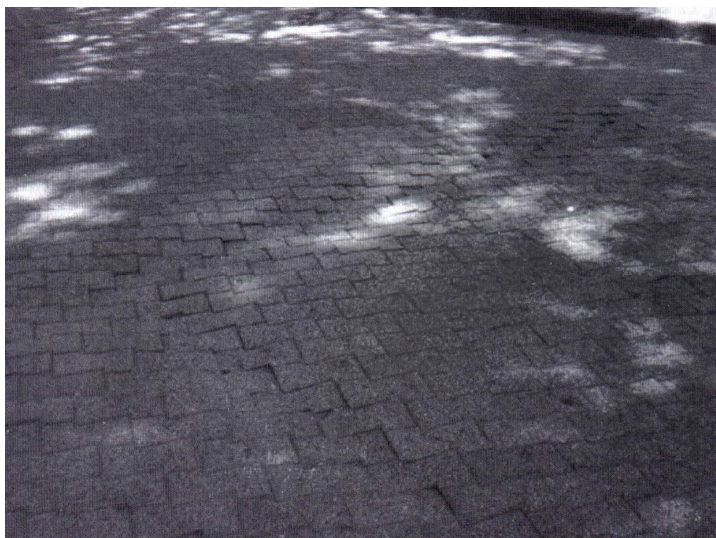
A figura 32 apresenta a manifestação patológica onde a superfície do pavimento que por falta de blocos foram restabelecidas com um material diferente como asfalto, concreto, etc. Com grau de severidade alto.

Figura 32. Correção com material diferente – grau de severidade alto (Interlocking Concrete Block Pavement Distress Guide, 2007)

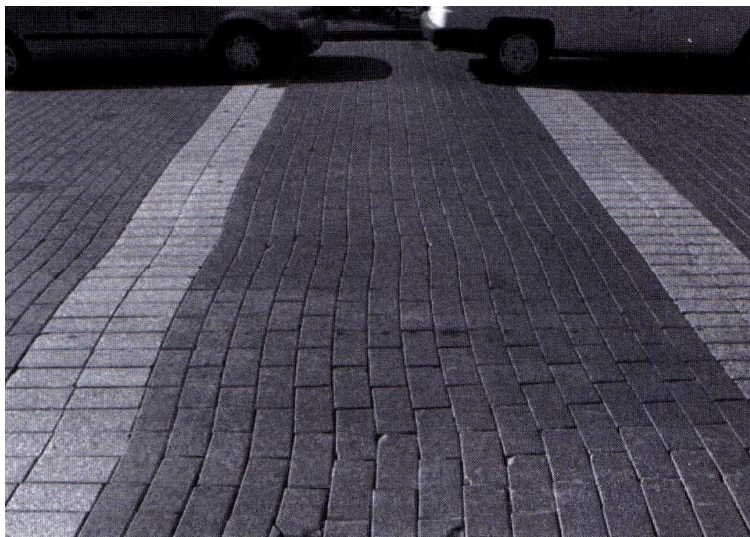
A figura 33 apresenta a manifestação patológica do tipo depressão da superfície do pavimento no caminho da roda causada por deficiência de suporte do subleito subjacente

ou de base granular sob carga excessiva de veículos com grau de severidade baixo. Depressões resultam em aspereza no pavimento e, quando cheio de água, pode causar aquaplanagem de veículos. O defeito é medido em metros quadrados de área de superfície. A gravidade é medida pela profundidade máxima do sulco.

Figura 33. Trilhos ou Sulcos – grau de severidade alto (Interlocking Concrete Block Pavement Distress Guide, 2007)

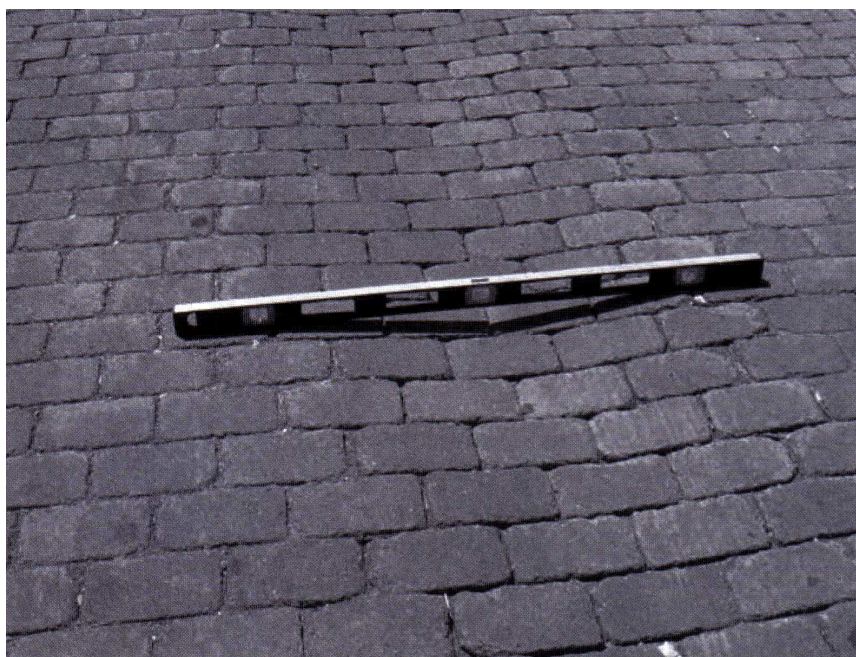
Figura 34. Trilhos ou Sulcos – grau de severidade alto (Interlocking Concrete Block Pavement Distress Guide, 2007)

A figura 34 apresenta a manifestação patológica do tipo depressão da superfície do pavimento no caminho da roda com grau de severidade médio.

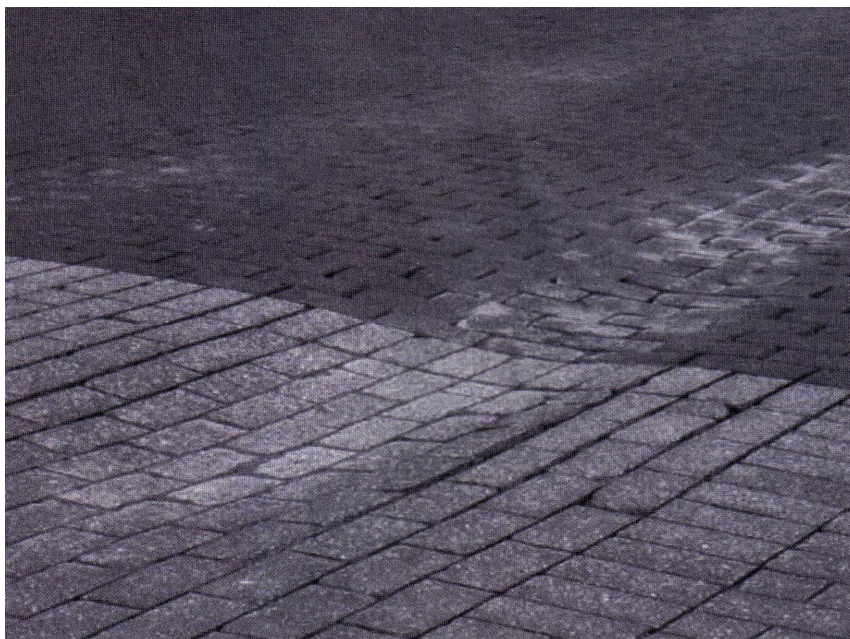
Figura 35. Trilhos ou Sulcos – grau de severidade alto (Interlocking Concrete Block Pavement Distress Guide, 2007)

A figura 35 apresenta a manifestação patológica do tipo depressão da superfície do pavimento no caminho da roda com grau de severidade alto.

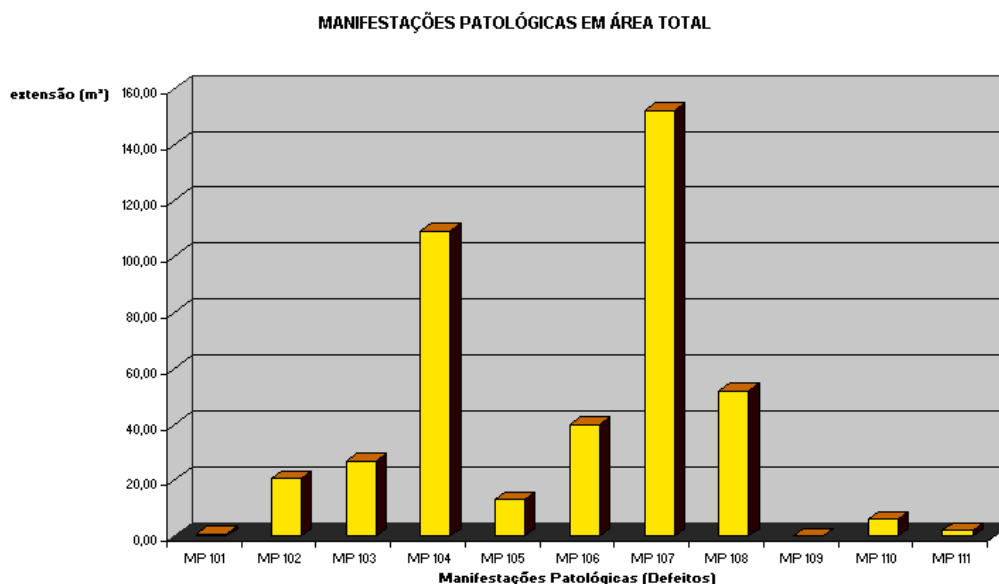
Figura 62 – Manifestações patológicas em área total

No gráfico 01 apresentam-se valores em área dos defeitos catalogados nas faixas inspecionadas, observa-se que o defeito de deslocamento longitudinal do pavimento causada pelo carregamento de tráfego é o que obteve maior incidência, seguido de largura excessiva das juntas e perda de areia por bombeamento. Os defeitos de menor incidência foram falta de blocos, blocos danificados e correção do pavimento com material diferente.
