**IDENTIFICAÇÃO DAS MANIFESTAÇÕES PATOLÓGICAS MAIS  
INCIDENTES ENCONTRADAS NO CONJUNTO HABITACIONAL JARDIM  
ORIENTAL SITUADO NA CIDADE DE MARINGÁ – PR**

Trabalho de Conclusão de Curso apresentado ao Curso de Pós Graduação em Patologia das Obras Civas, Pós-Graduação *lato sensu*, do Instituto IDD como requisito parcial para a obtenção do Grau de Especialidade em Patologia nas Obras Civas.

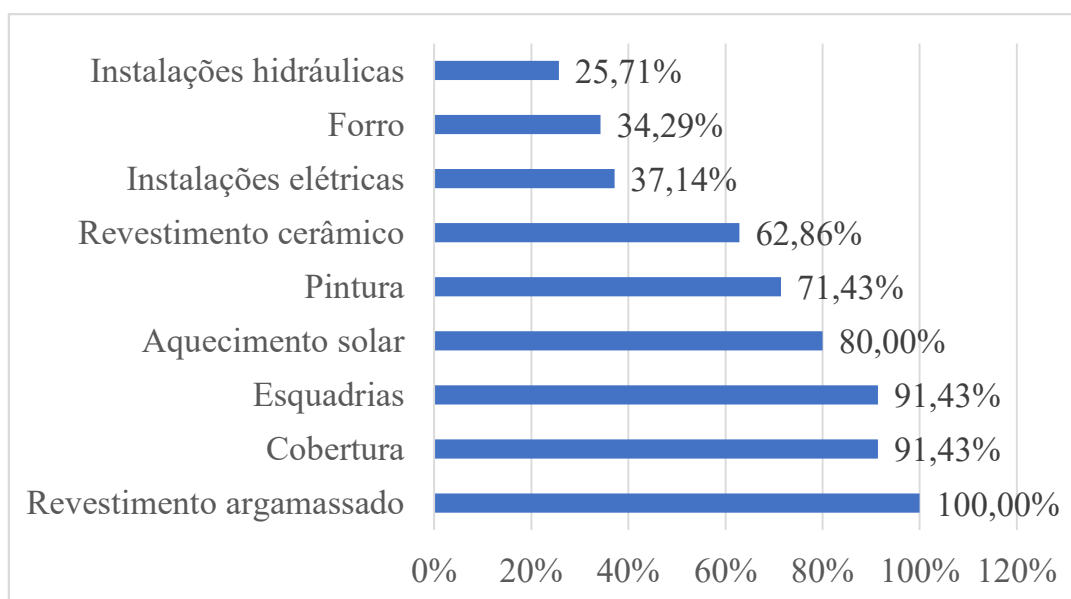
Figura 15: Percentuais das UHs com manifestações patológicas em cada sistema  
Fonte: AUTORAS, 2019

Nota-se que o sistema que mais apresentou irregularidades foi o sistema de revestimento argamassado, que em todas unidade pode-se observar algum tipo de manifestação patológica, em segundo ficou o sistema de cobertura, seguido pelas esquadrias, aquecimento solar, pintura, revestimento cerâmico, instalações elétricas, forro e por última as instalações hidráulicas. Os sistemas de impermeabilização e estrutural não foram citados pois não foram identificadas irregularidades nos mesmos.

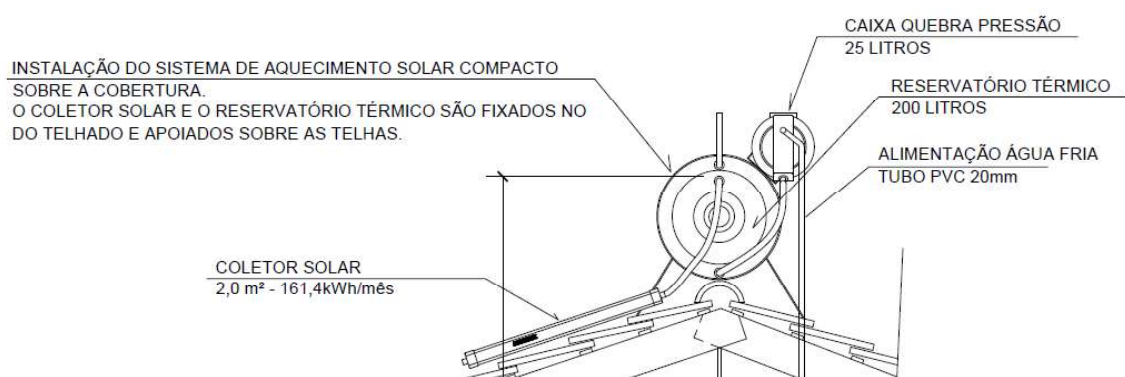
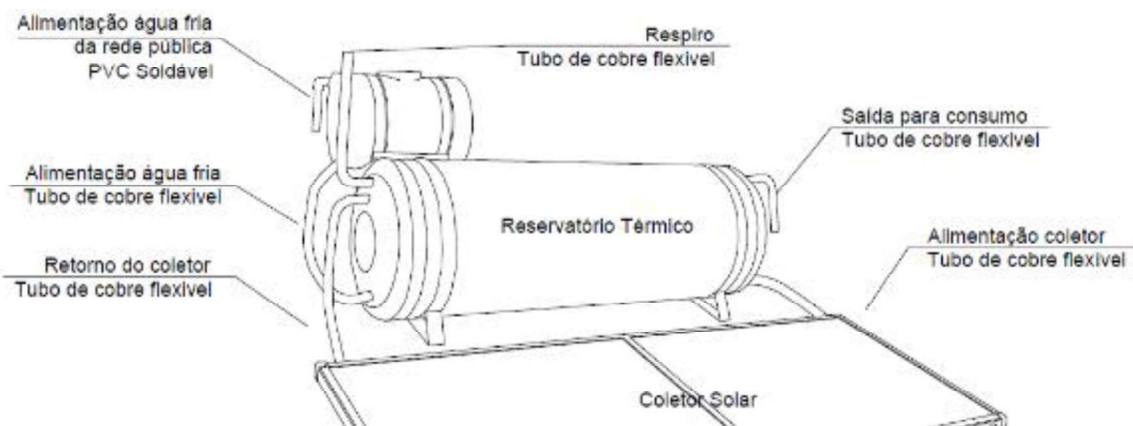
Figura 17. Reservatório térmico especificado em projeto  
Fonte: Adaptado projeto hidrossanitário, 2012

Os proprietários tentaram regularizar a situação, procuraram a construtora responsável, mas não conseguiram resolver os problemas encontrados, pois não foi possível encontrar os acessórios do equipamento, por não se tratar de um equipamento nacional. Para solucionar 54,29% isolaram o sistema, e passaram utilizar apenas água fria e chuveiro elétrico, enquanto 25,71% continuaram utilizando o sistema de aquecimento solar mesmo com vazamentos. A Figura 16 mostra uma foto do reservatório térmico instalado nas residências enquanto a Figura 17 e 18 ilustram o esquema do reservatório especificado em projeto.

Apesar de não haver muita informação sobre o equipamento utilizado nas UHs, pela Figura 16 nota-se que a alimentação do reservatório com água fria ocorre diretamente no reservatório térmico, enquanto o especificado em projeto pede que a alimentação ocorra inicialmente por uma caixa de quebra de pressão, para depois ser repassada ao reservatório. Outro detalhe que pode ser observado no projeto (Figura 18) é a existência de um respiro no reservatório, enquanto na Figura 16 há apenas um respiro que sai diretamente da cobertura.

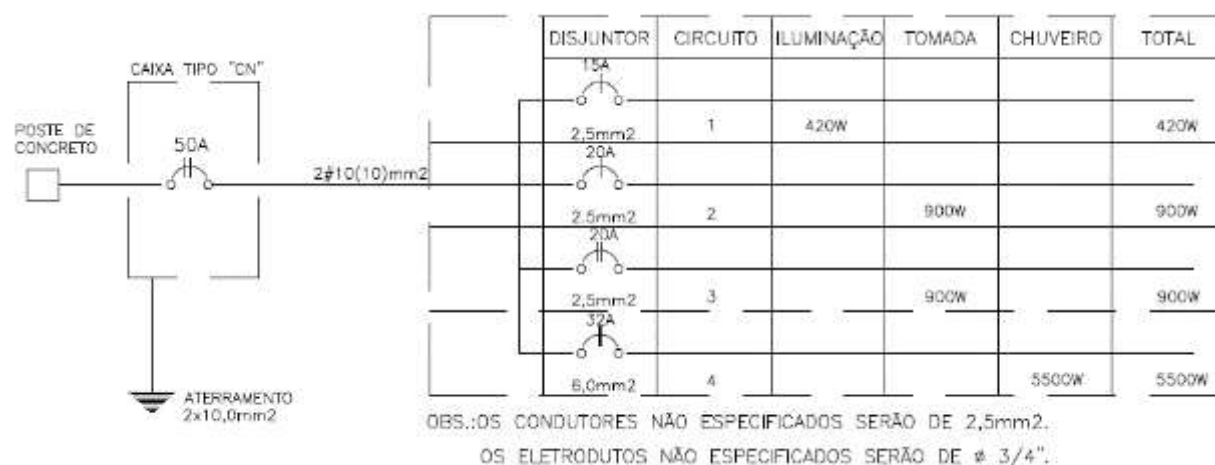
Figura 19. Detalhe do quadro de distribuição do projeto elétrico das UHs  
Fonte: Adaptado projeto elétrico, 2012

O sistema elétrico apresentou problemas em 37,14% das edificações, os problemas relatados foram que as tomadas e a iluminação eram falhas em algum cômodo da UH, alguns começaram a notar que as lâmpadas queimavam facilmente, e as tomadas não funcionavam em vários locais. Dois moradores fizeram a troca de toda a fiação da casa, e alegaram que havia muitos remendos nos condutores e que o mesmo possuía seção de 1,5 mm<sup>2</sup>.

De acordo com o projeto elétrico das edificações, conforme a Figura 19, os condutores dos circuitos de tomadas e iluminação foram projetados com seção de 2,5 mm<sup>2</sup> e o condutor do chuveiro elétrico com seção de 6,0 mm<sup>2</sup>, o que mostra estar de acordo com o especificado por norma, a ABNT NBR 5410 (2004) estabelece que a seção mínima do condutor isolado para instalação de tomadas seja de 2,5 mm<sup>2</sup>, enquanto apenas para circuitos de iluminação a seção mínima permitida é de 1,5 mm<sup>2</sup>.

Com isso pode-se concluir que houve negligência por parte da construtora em executar o sistema elétrico com os condutores inadequados, provavelmente por economia de material.

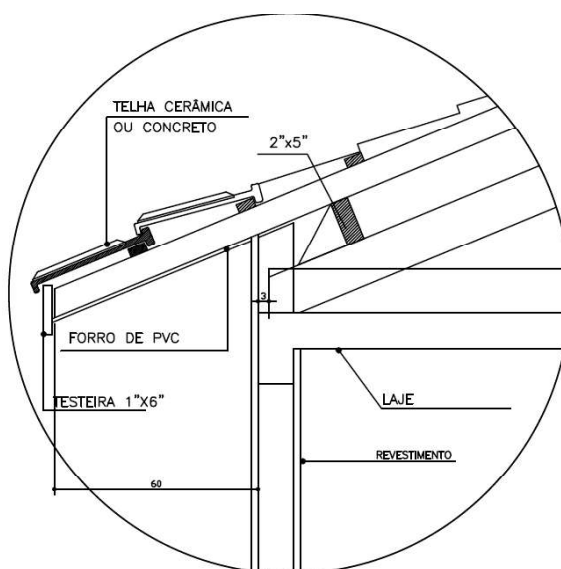
Figura 21: Detalhe genérico da cobertura  
Fonte: Adaptado projeto de cobertura, 2012

Um outro fator que pode ter influenciado no aparecimento das manifestações patológicas no revestimento perto dos elementos de cobertura, terças e tesouras, pode ser a utilização das telhas de concreto, sabe-se que as mesmas são mais pesadas que as telhas cerâmicas, por isso requer uma estrutura mais reforçada para sustenta-las. De acordo com o projeto de coberturas (ANEXO D), não foi determinado o tipo de telha a ser utilizada, deixando a critério do executor optar por telha cerâmica ou de concreto, o mesmo pode ser observado pelo detalhe mostrado na Figura 21 retirado do projeto utilizado na execução.

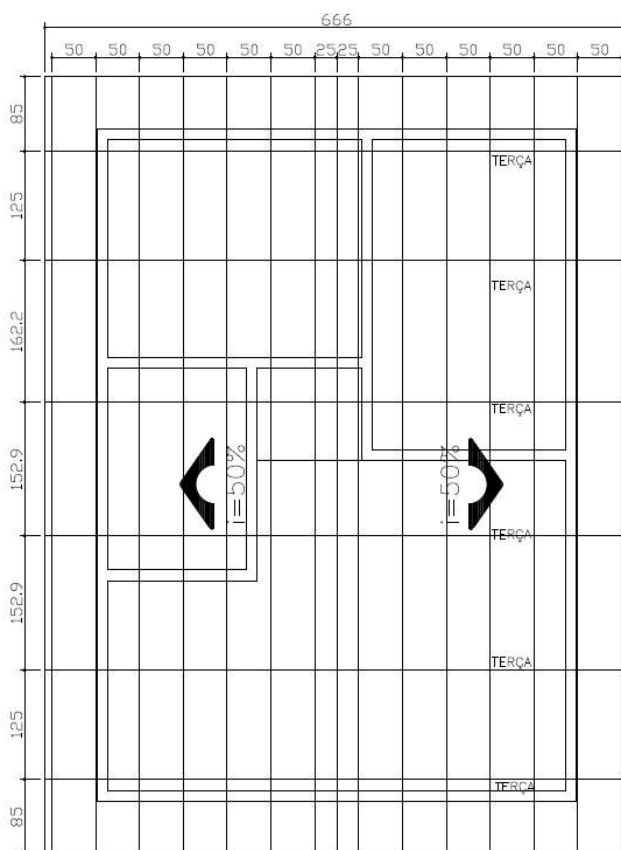
Figura 22: Detalhe de cobertura  
Fonte: Adaptado projeto de cobertura, 2012

No mesmo projeto houve um erro de nomenclatura, no qual consta que as terças são elementos transversais na cobertura (Figura 22), não foi possível identificar qual elemento seria as barras nomeadas terças no projeto visto que em outros detalhes é indicado a execução de duas tesouras no decorrer do comprimento do telhado e caibros a cada 50 cm (Figura 23). Não foi possível verificar a quantidade de caibros instalados e como comentado anteriormente as telhas de concreto são pesadas, o que pode ter acarretado o sobrecarregamento da estrutura de madeira o que fez com que as mesmas trabalhassem, e somadas com a falta de resistência dos revestimentos argamassados, fez com que estes deformassem.

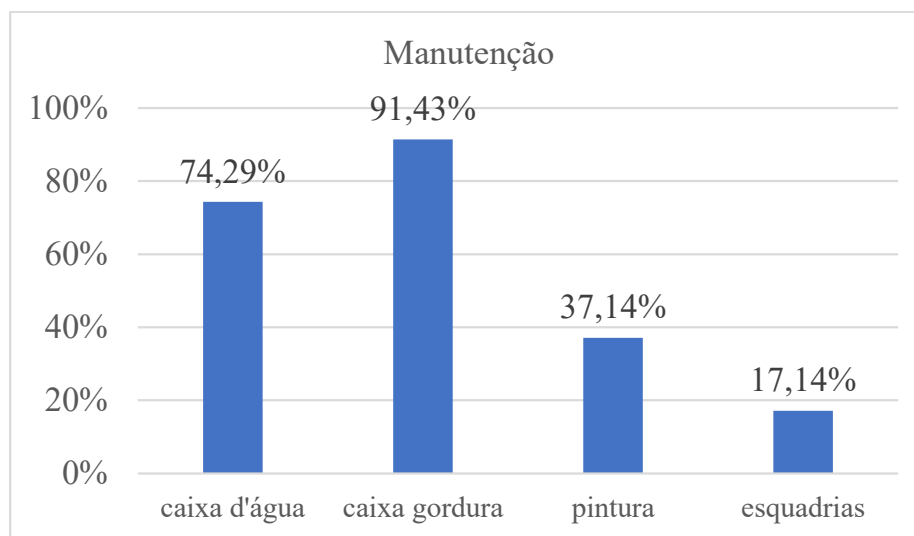
Figura 24: Manutenções nas UHs  
Fonte: AUTORAS, 2019

A Figura 24 mostra que 91,43% dos proprietários já realizaram a limpeza da caixa de gordura, 74,29% a limpeza da caixa de água, 37,14% já pintaram a casa novamente e 17,14% fizeram manutenção nas esquadrias, no caso executaram pintura nas mesmas.

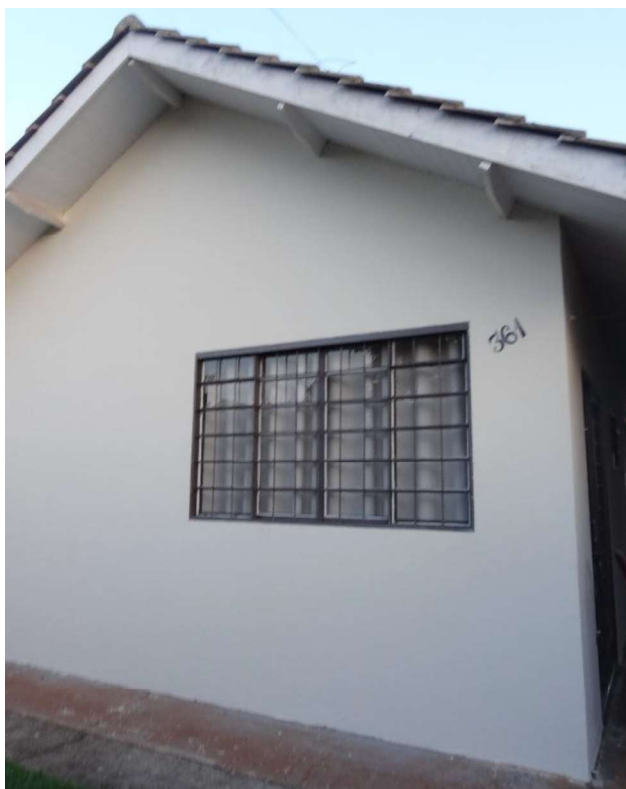
Figura 25: Unidade com manutenções periódicas  
Fonte: AUTORAS, 2019

Foi possível verificar que todas as edificações que não foram encontradas oxidação nas esquadrias, passaram por manutenção da pintura na mesma, o que comprova a importância dessa execução e da manutenção nas residências. A Figura 25 registra uma unidade no qual passou por manutenção periódica e encontra-se em ótimo estado, sem marcas de águas nos cantos das janelas, revestimento e madeiramento em ótimas condições.

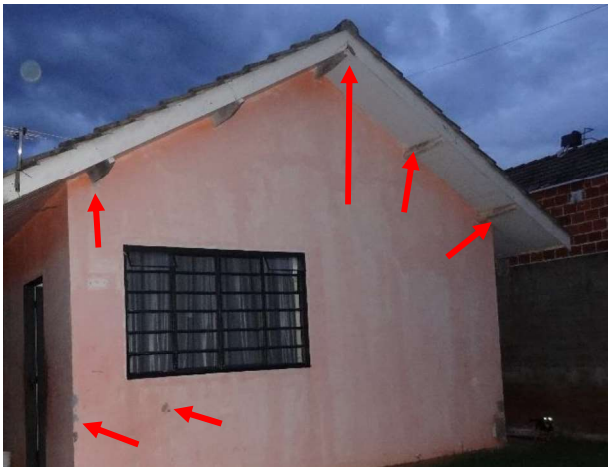
| <div> <div>Unidade Habitacional:</div> <div>UH - 01</div> </div> <div> <div>Endereço:</div> <div>R. Dr. José Ferreira de Oliveira, 406</div> </div> | |
|---|---|
| <div>Foto 01</div> | <div>Manifestações patológicas</div> <ul style="list-style-type: none"> <li>- Testeira desgastada</li> <li>- Desagregação do revestimento ao redor das terças</li> <li>- Esfoliação no revestimento argamassado</li> <li>- Desgaste da pintura</li> <li>- Terças com proliferação de fungos e bolores</li> </ul> |

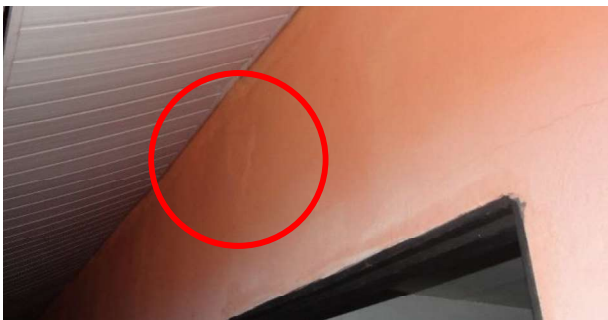
| <div> <div>Unidade Habitacional:</div> <div>UH - 01</div> </div> <div> <div>Endereço:</div> <div>R. Dr. José Ferreira de Oliveira, 406</div> </div> | |
|---|---|
| <div>Foto 02</div> | <div>Manifestações patológicas</div> <ul style="list-style-type: none"> <li>- Estufamento do revestimento na projeção dos apoios das tesouras</li> </ul> |

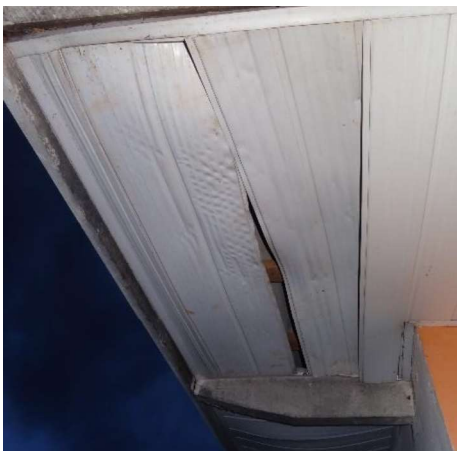
| <div> <div>Unidade Habitacional:</div> <div>UH - 01</div> </div> <div> <div>Endereço:</div> <div>R. Dr. José Ferreira de Oliveira, 406</div> </div> | |
|---|---|
| <div>Foto 03</div> | <div>Manifestações patológicas</div> <ul style="list-style-type: none"> <li>- Desprendimento do forro externo</li> </ul> |

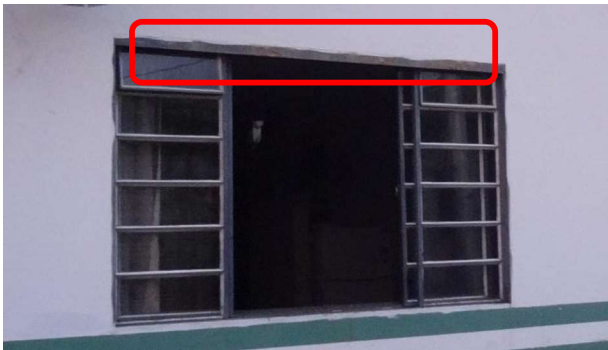
| <b>Foto 01</b><br> | <b>Manifestações patológicas</b><br><br>- Oxidação das esquadrias |

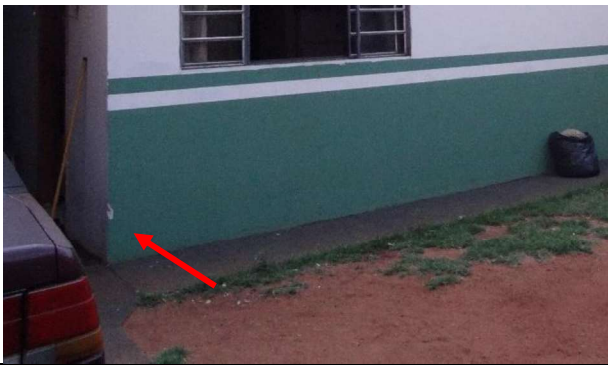
| <b>Foto 02</b><br> | <b>Manifestações patológicas</b><br><br>- Esfoliação no revestimento argamassado |

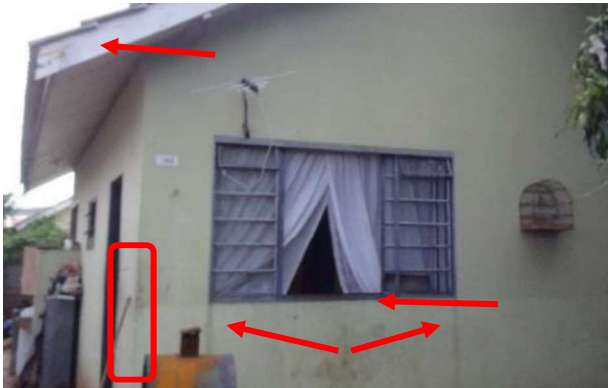
| <b>Foto 01</b><br> | <b>Manifestações patológicas</b><br><br>- Marca de água no revestimento<br>- Oxidação das esquadrias<br>- Testeira desgastada<br>- Esfoliação do revestimento argamassado<br>- Pintura desgastada |

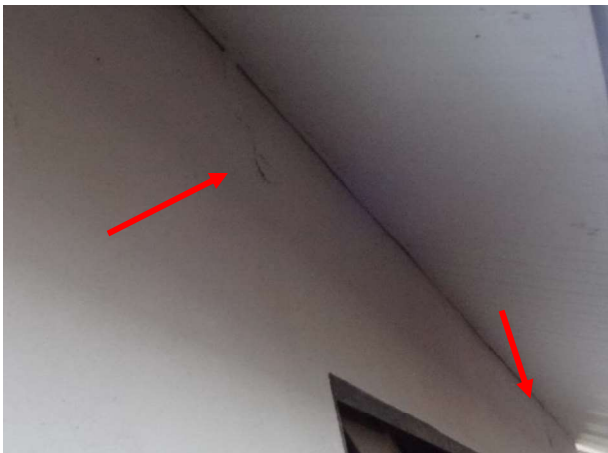
| <p><b>Foto 02</b></p> | <p><b>Manifestações patológicas</b></p> <ul style="list-style-type: none"> <li>- Estufamento do revestimento na projeção dos apoios das tesouras</li> </ul> |

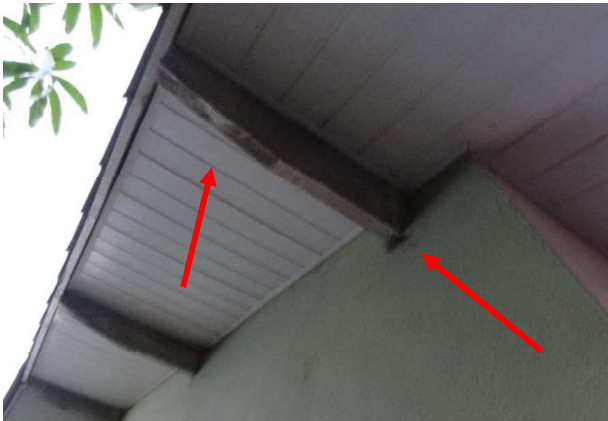
| <p><b>Foto 03</b></p> | <p><b>Manifestações patológicas</b></p> <ul style="list-style-type: none"> <li>- Desagregação do revestimento ao redor dos caibros</li> <li>- Terças com proliferação de fungos e bolor</li> </ul> |

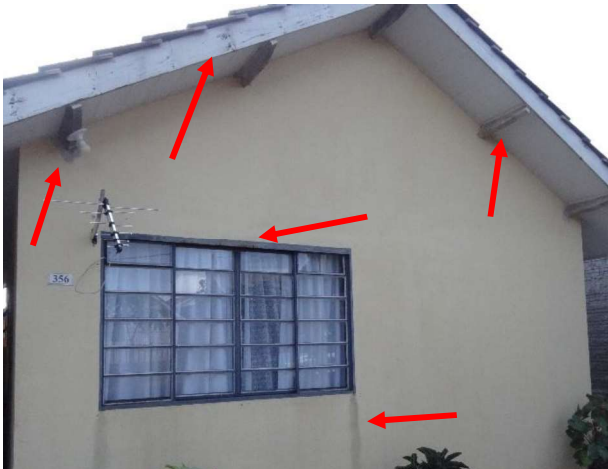
| <p><b>Foto 01</b></p> | <p><b>Manifestações patológicas</b></p> <ul style="list-style-type: none"> <li>- Marca de água no revestimento</li> <li>- Testeira desgastada</li> <li>- Oxidação das esquadrias</li> <li>- Terças com proliferação de fungos e bolor</li> <li>- Desagregação do revestimento ao redor das terças</li> </ul> |

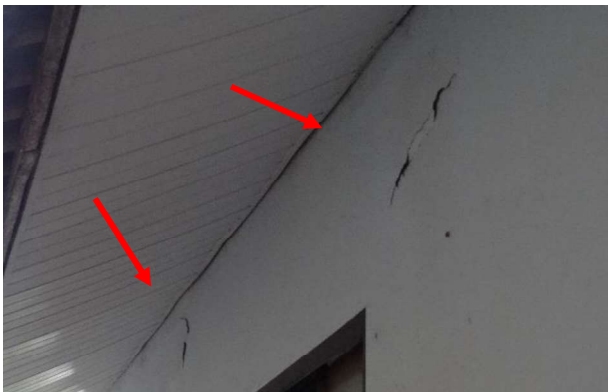
| <p><b>Foto 02</b></p> | <p><b>Manifestações patológicas</b></p> <p>- Estufamento do revestimento na projeção dos apoios das tesouras</p> |

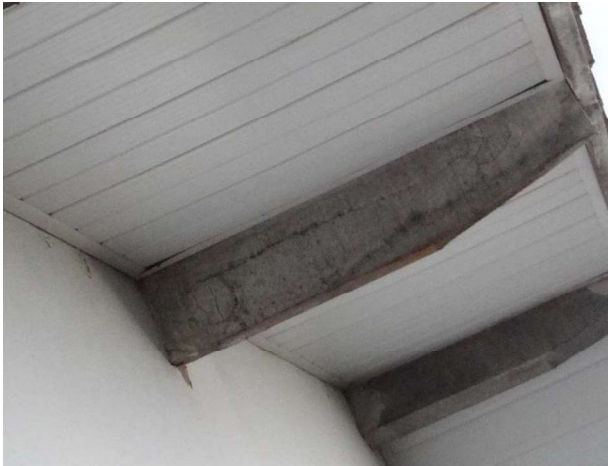
| <p><b>Foto 03</b></p> | <p><b>Manifestações patológicas</b></p> <p>- Terças com defeitos (nó da madeira)</p> |

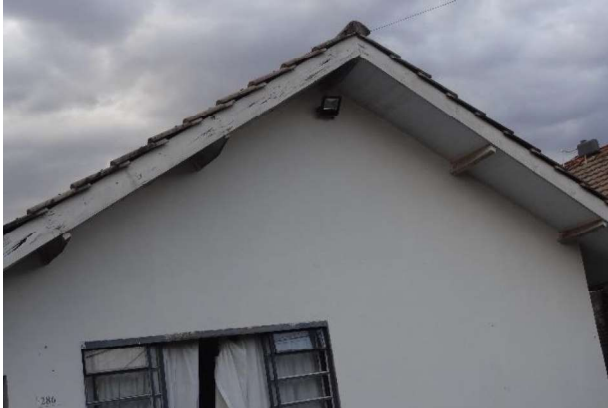
| <p><b>Foto 01</b></p> | <p><b>Manifestações patológicas</b></p> <p>- Testeira desgastada</p> |

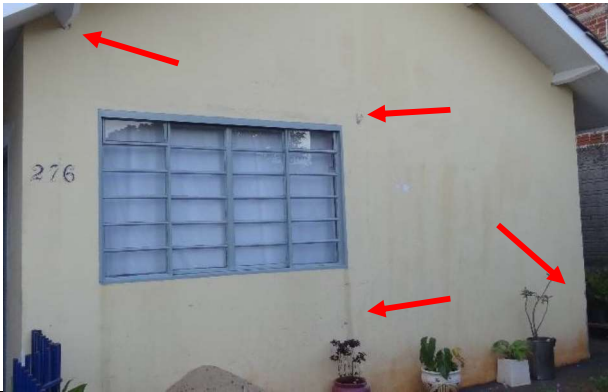
| <p><b>Foto 01</b></p> | <p><b>Manifestações patológicas</b></p> <ul style="list-style-type: none"> <li>- Marca de água no revestimento</li> <li>- Esfoliação no revestimento argamassado</li> <li>- Desagregação do revestimento ao redor das terças</li> <li>- Desgaste da pintura</li> </ul> |

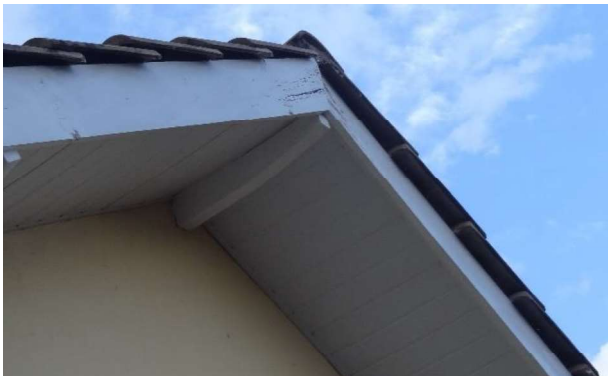
| <p><b>Foto 02</b></p> | <p><b>Manifestações patológicas</b></p> <ul style="list-style-type: none"> <li>- Testeira desgastada</li> </ul> |

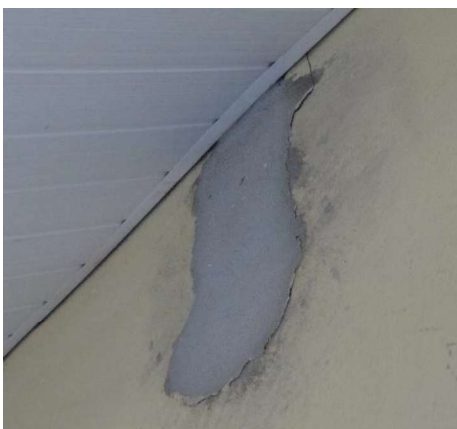
| <p><b>Foto 03</b></p> | <p><b>Manifestações patológicas</b></p> <ul style="list-style-type: none"> <li>- Estufamento do revestimento argamassado na projeção dos apoios das tesouras</li> </ul> |

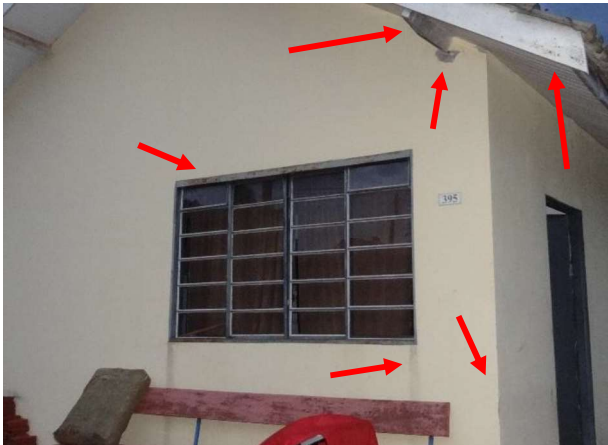
| <p>Foto 01</p> | <p>Manifestações patológicas</p> <ul style="list-style-type: none"> <li>- Testeiras desgastadas</li> <li>- Oxidação nas esquadrias</li> <li>- Marca de água no revestimento</li> <li>- Esfoliações no revestimento argamassado</li> <li>- Desagregação do revestimento ao redor das terças</li> <li>- Terças com proliferação de fungos e bolor</li> </ul> |

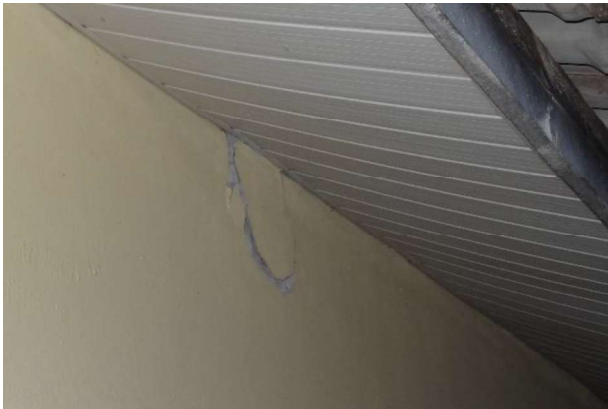
| <p>Foto 02</p> | <p>Manifestações patológicas</p> <ul style="list-style-type: none"> <li>- Estufamento do revestimento na projeção dos apoios das tesouras</li> </ul> |

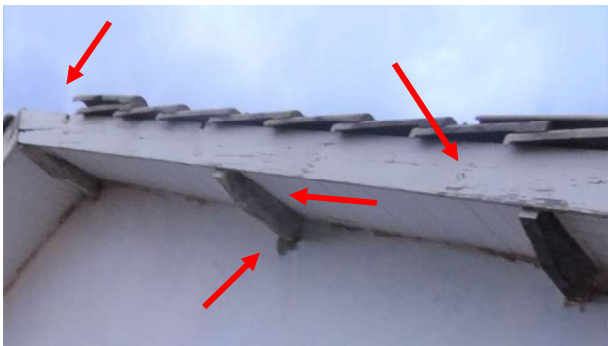
| <p>Foto 01</p> | <p>Manifestações patológicas</p> <ul style="list-style-type: none"> <li>- Telhas soltas</li> <li>- Testeiras desgastadas</li> <li>- Desagregação do revestimento ao redor das terças</li> <li>- Terças com proliferação de fungos e bolor</li> </ul> |

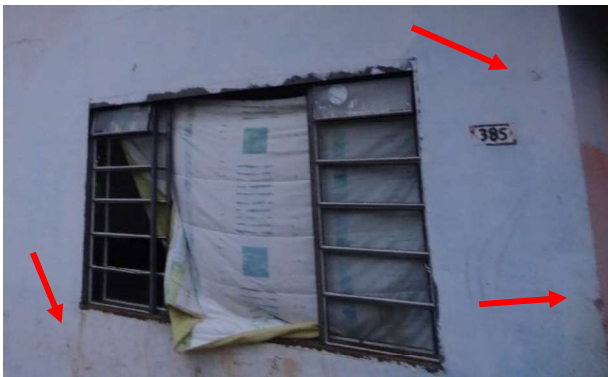
| <p><b>Foto 05</b></p> | <p><b>Manifestações patológicas</b></p> <ul style="list-style-type: none"> <li>- Marca de água no revestimento</li> <li>- Esfoliações no revestimento argamassado</li> </ul> |

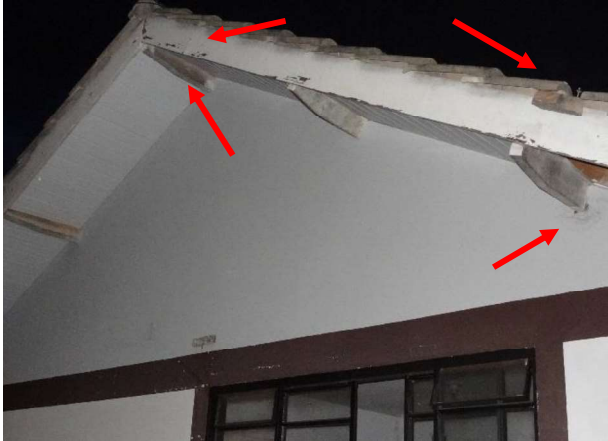
| <p><b>Foto 01</b></p> | <p><b>Manifestações patológicas</b></p> <ul style="list-style-type: none"> <li>- Telhas soltas</li> <li>- Desagregação do revestimento argamassado ao redor dos caibros</li> <li>- Terças com proliferação de fungos e bolor</li> <li>- Testeiras desgastadas</li> </ul> |

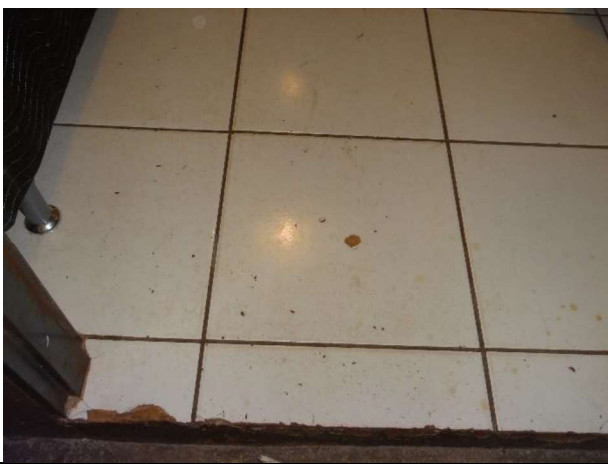
| <p><b>Foto 02</b></p> | <p><b>Manifestações patológicas</b></p> <ul style="list-style-type: none"> <li>- Peça cerâmica quebrada e com esfoliações</li> </ul> |

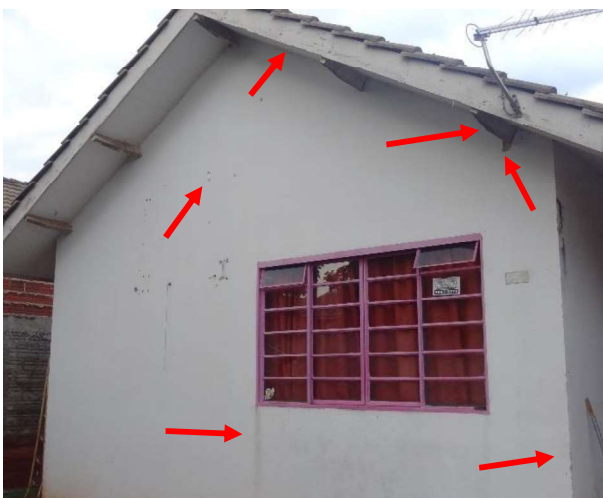
| <p>Foto 01</p> | <p>Manifestações patológicas</p> <ul style="list-style-type: none"> <li>- Desagregação do revestimento ao redor das terças</li> <li>- Testeiras desgastadas</li> <li>- Terças com proliferação de fungos e bolor</li> <li>- Marca de água no revestimento</li> <li>- Esfoliação no revestimento argamassado</li> <li>- Desgaste da pintura</li> </ul> |

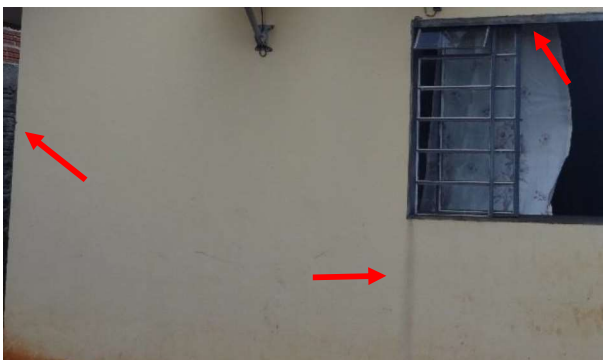
| <p>Foto 01</p> | <p>Manifestações patológicas</p> <ul style="list-style-type: none"> <li>- Oxidação das esquadrias</li> <li>- Marca de água no revestimento</li> <li>- Esfoliação no revestimento argamassado</li> <li>- Desgaste da pintura</li> </ul> |

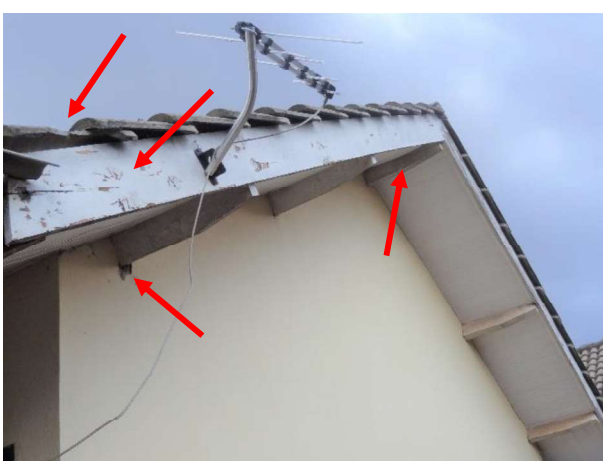
| <p>Foto 02</p> | <p>Manifestações patológicas</p> <ul style="list-style-type: none"> <li>- Testeiras desgastadas</li> <li>- Desagregação do revestimento ao redor das terças</li> <li>- Terças com proliferação de fungos e bolor</li> <li>- Telha quebrada</li> </ul> |

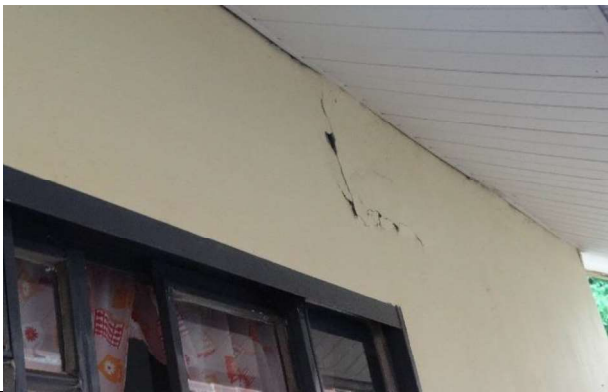
| <p><b>Foto 03</b></p> | <p><b>Manifestações patológicas</b></p> <ul style="list-style-type: none"> <li>- Estufamento e desagregação do revestimento argamassado na projeção dos apoios das tesouras</li> </ul> |

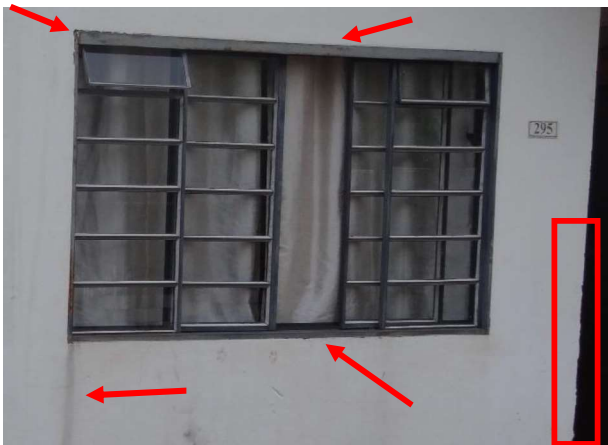
| <p><b>Foto 01</b></p> | <p><b>Manifestações patológicas:</b></p> <ul style="list-style-type: none"> <li>- Marca de água no revestimento</li> <li>- Oxidação das esquadrias</li> <li>- Esfoliação no revestimento argamassado</li> <li>- Desgaste da pintura</li> </ul> |

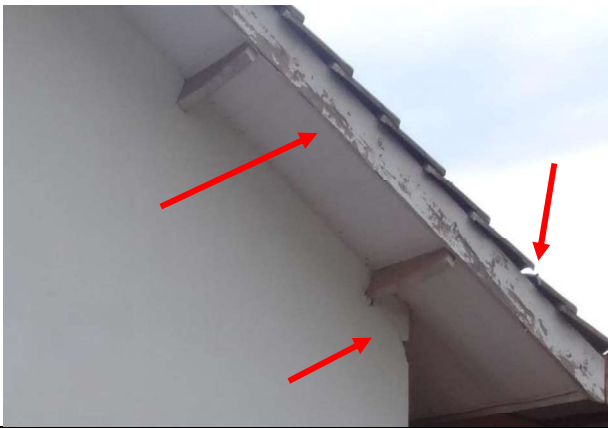
| <p><b>Foto 02</b></p> | <p><b>Manifestações patológicas:</b></p> <ul style="list-style-type: none"> <li>- Telha solta</li> <li>- Desagregação do revestimento ao redor das terças</li> <li>- Testeira desgastada</li> </ul> |

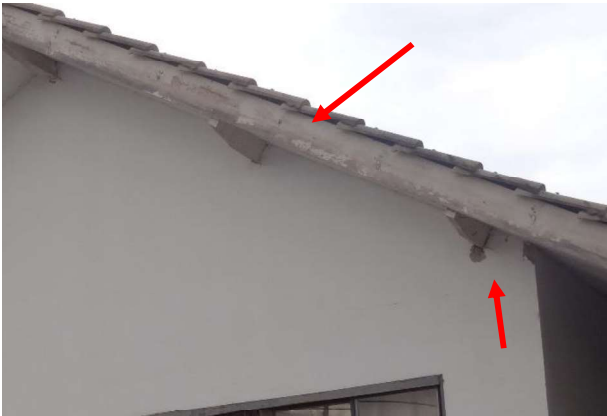
| <b>Foto 01</b><br> | <b>Manifestações patológicas:</b><br><ul style="list-style-type: none"> <li>- Desagregação do revestimento ao redor das terças</li> <li>- Testeiras desgastadas</li> </ul> |

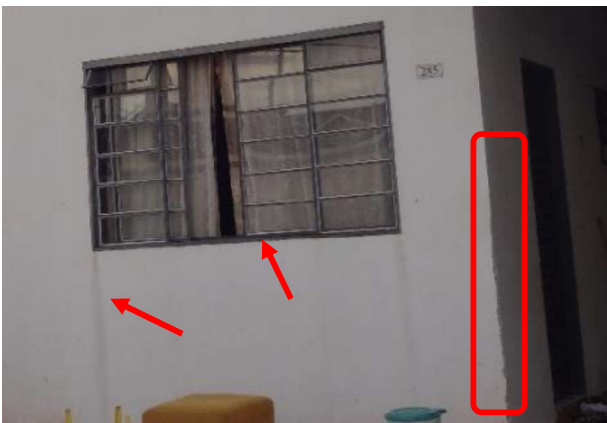
| <b>Foto 02</b><br> | <b>Manifestações patológicas:</b><br><ul style="list-style-type: none"> <li>- Esfoliação no revestimento argamassado</li> <li>- Oxidação das esquadrias</li> <li>- Marca de água no revestimento</li> </ul> |

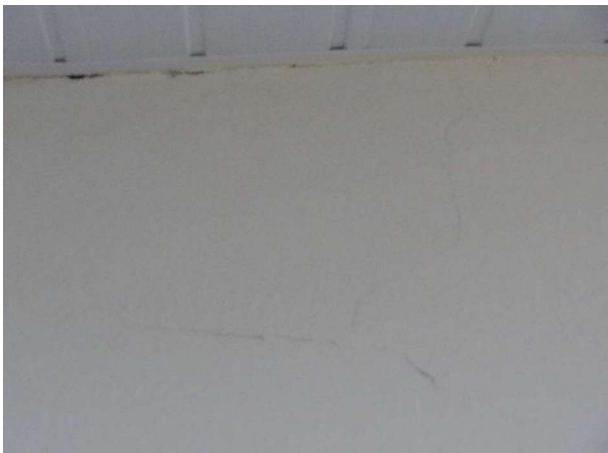
| <p><b>Foto 02</b></p> | <p><b>Manifestações patológicas:</b></p> <ul style="list-style-type: none"> <li>- Estufamento do revestimento na projeção dos apoios das tesouras</li> </ul> |

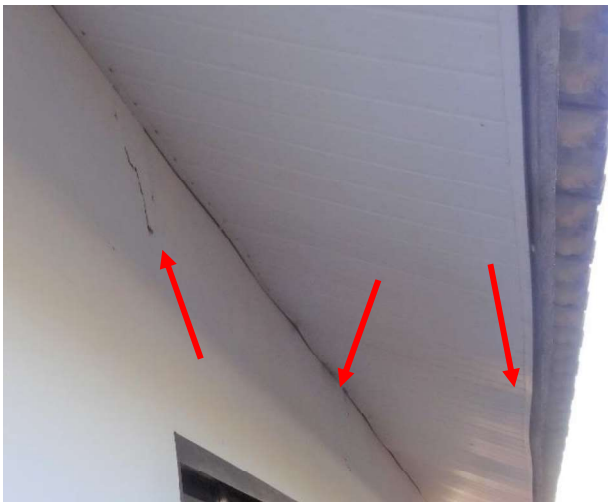
| <p><b>Foto 03</b></p> | <p><b>Manifestações patológicas:</b></p> <ul style="list-style-type: none"> <li>- Estufamento do revestimento na projeção dos apoios das tesouras</li> <li>- Forro externo estufado</li> </ul> |

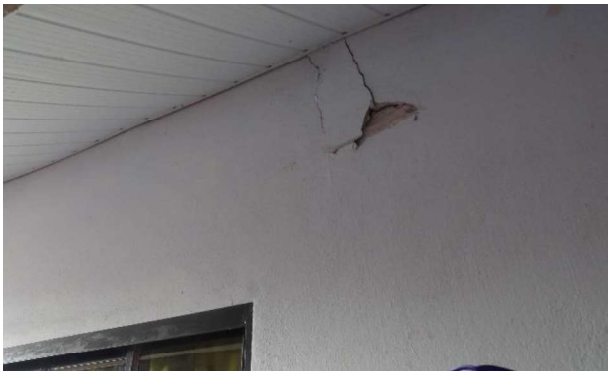
| <p><b>Foto 04</b></p> | <p><b>Manifestações patológicas:</b></p> <ul style="list-style-type: none"> <li>- Desagregação do revestimento na projeção dos apoios das tesouras</li> </ul> |

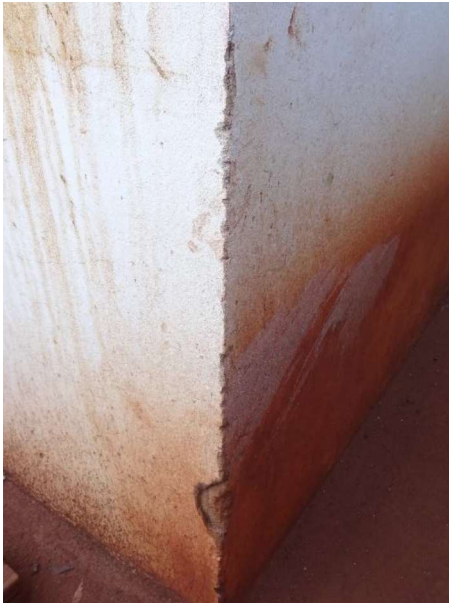
| <p><b>Foto 05</b></p> | <p><b>Manifestações patológicas:</b></p> <ul style="list-style-type: none"> <li>- Esfoliação do revestimento argamassado</li> <li>- Desgaste da pintura</li> </ul> |

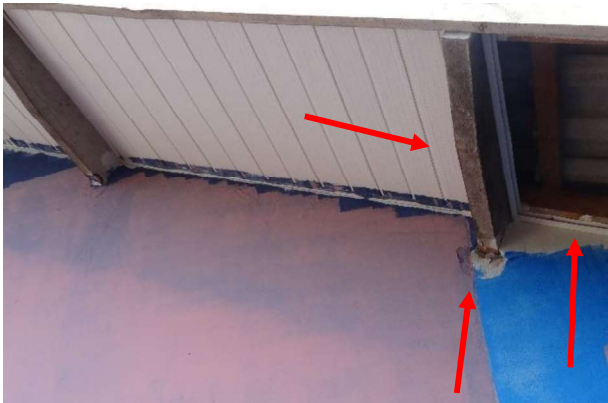
| <p><b>Foto 01</b></p> | <p><b>Manifestações patológicas:</b></p> <ul style="list-style-type: none"> <li>- Desagregação do revestimento ao redor das terças</li> <li>- Terças com proliferação de fungo e bolor</li> <li>- Desprendimento do forro externo</li> </ul> |

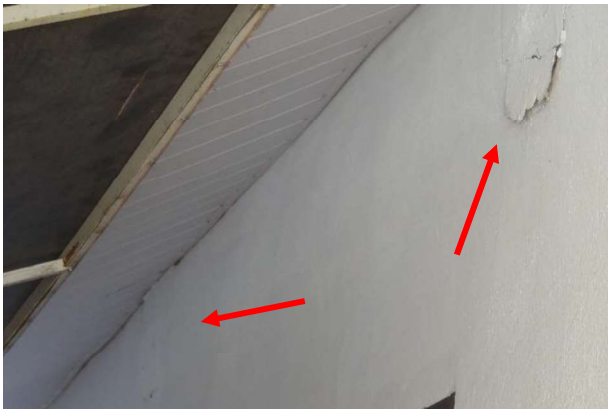
| <p><b>Foto 02</b></p> | <p><b>Manifestações patológicas</b></p> <ul style="list-style-type: none"> <li>- Estufamento do revestimento na projeção dos apoios das tesouras</li> </ul> |

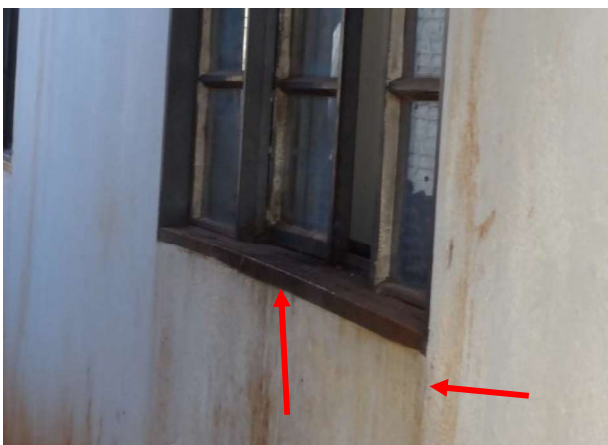
| <p><b>Foto 03</b></p> | <p><b>Manifestações patológicas</b></p> <ul style="list-style-type: none"> <li>- Oxidação das esquadrias</li> <li>- Marca de água no revestimento</li> <li>- Desgaste da pintura</li> </ul> |

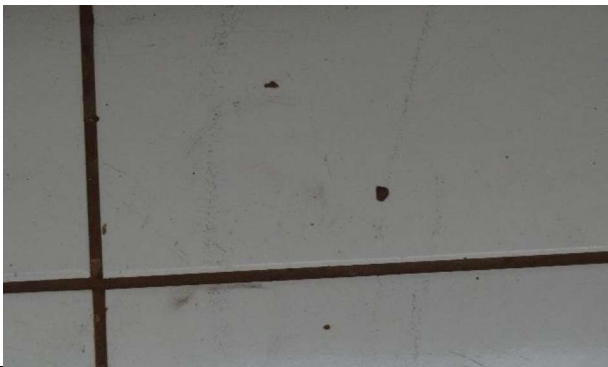
| <p><b>Foto 04</b></p> | <p><b>Manifestações patológicas</b></p> <p>- Piso cerâmico com esfoliações</p> |

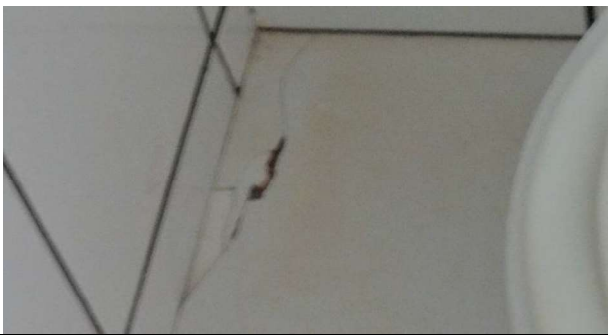
| <p><b>Foto 05</b></p> | <p><b>Manifestações patológicas</b></p> <p>- Piso quebrado e manchado</p> |

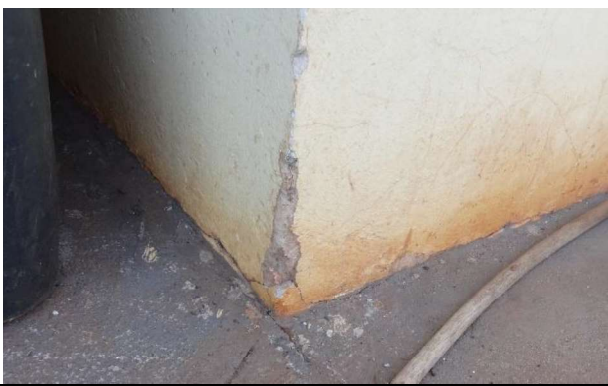
| <p><b>Foto 04</b></p> | <p><b>Manifestações patológicas:</b></p> <ul style="list-style-type: none"> <li>- Esfoliação no revestimento argamassado</li> <li>- Desgaste da pintura</li> </ul> |

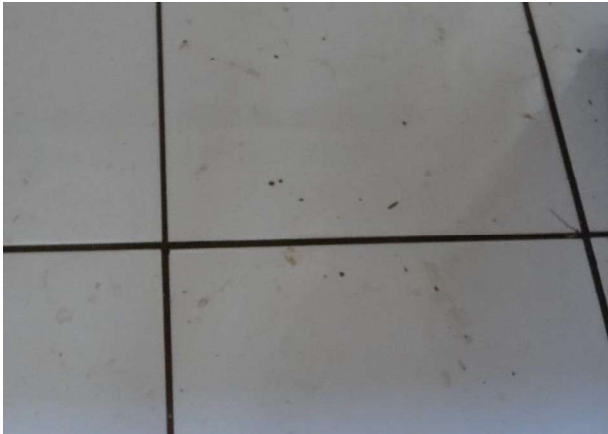
| <p><b>Foto 05</b></p> | <p><b>Manifestações patológicas:</b></p> <ul style="list-style-type: none"> <li>- Piso cerâmico com esfoliações</li> </ul> |

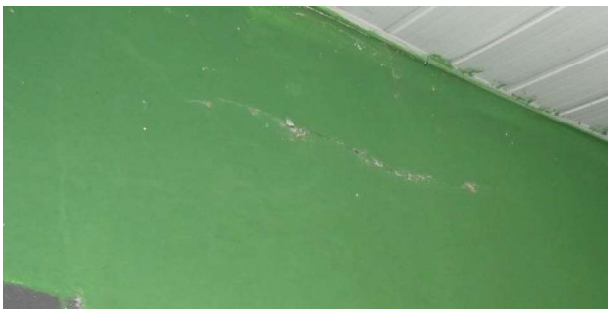
| <b>Foto 02</b><br> | <b>Manifestações patológicas:</b> <ul style="list-style-type: none"> <li>- Estufamento do revestimento na projeção dos apoios das tesouras</li> </ul> |

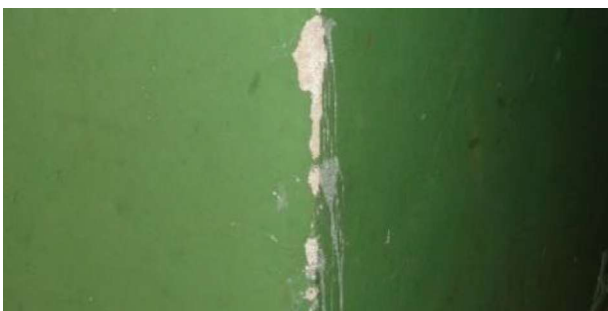
| <b>Foto 04</b><br> | <b>Manifestações patológicas:</b> <ul style="list-style-type: none"> <li>- Esfoliação no revestimento argamassado</li> </ul> |

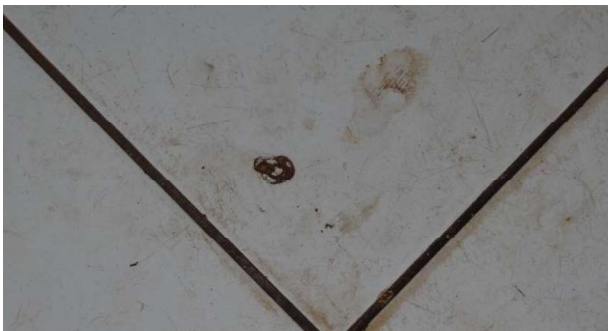
| <p><b>Foto 05</b></p> | <p><b>Manifestações patológicas:</b></p> <ul style="list-style-type: none"> <li>- Piso cerâmico com esfoliações</li> </ul> |

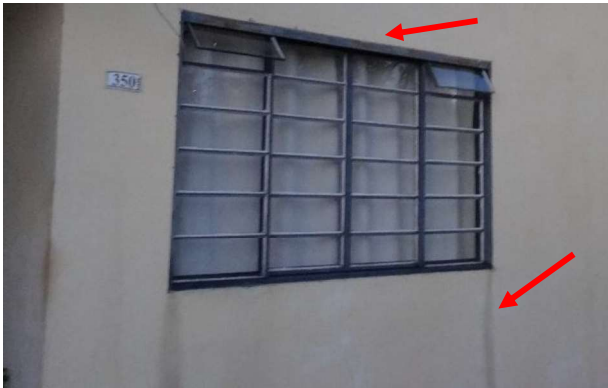
| <p><b>Foto 01</b></p> | <p><b>Manifestações patológicas:</b></p> <ul style="list-style-type: none"> <li>- Oxidação nas esquadrias</li> <li>- Marca de água no revestimento</li> <li>- Desgaste da pintura</li> </ul> |

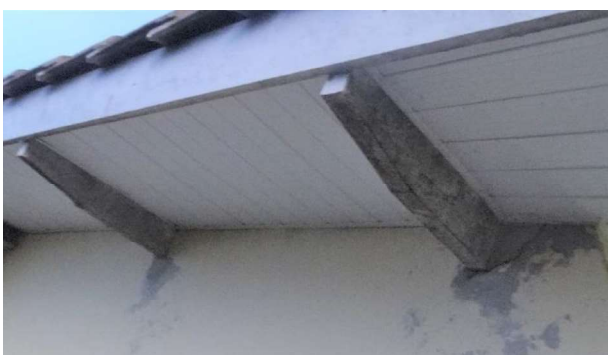
| <p><b>Foto 02</b></p> | <p><b>Manifestações patológicas:</b></p> <ul style="list-style-type: none"> <li>- Terças com proliferação de fungos e bolor</li> <li>- Desagregação do revestimento ao redor das terças</li> </ul> |

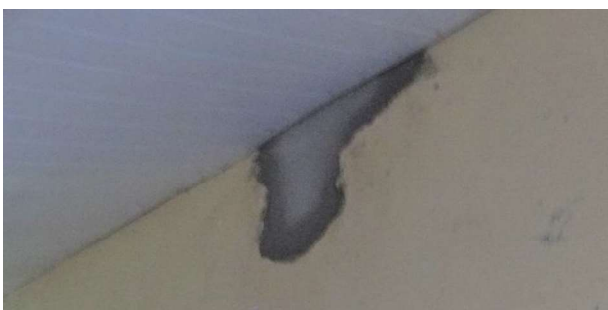
| <p><b>Foto 03</b></p> | <p><b>Manifestações patológicas:</b></p> <ul style="list-style-type: none"> <li>- Estufamento do revestimento na projeção dos apoios das tesouras</li> </ul> |

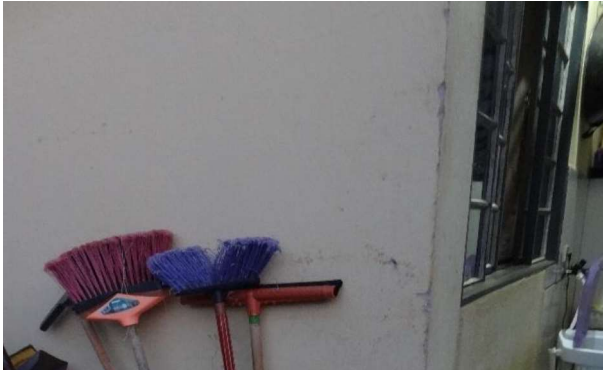
| <b>Foto 04</b><br> | <b>Manifestações patológicas:</b><br><br>- Esfoliações no revestimento argamassado |

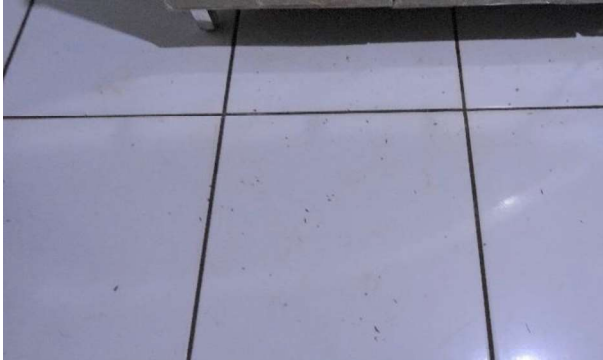
| <b>Foto 05</b><br> | <b>Manifestações patológicas:</b><br><br>- Piso cerâmico com manchas e esfoliações |

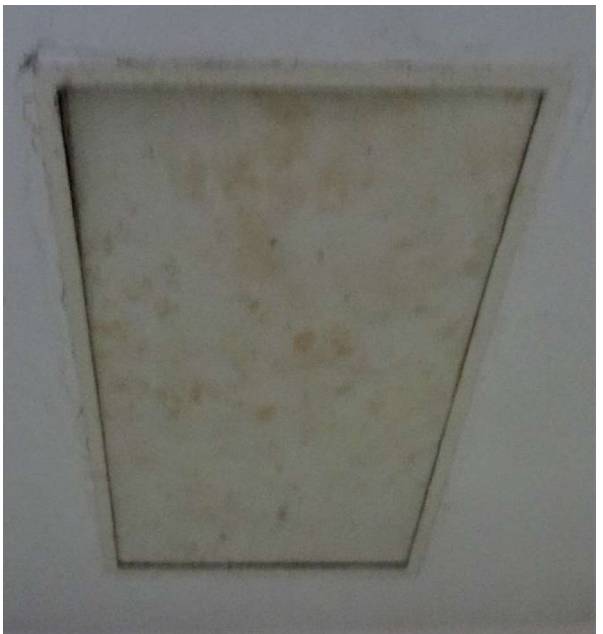
Já a umidade no forro do banheiro e no alçapão, conforme comentado no item 4.3.7, os proprietários alegaram que houve uma infiltração provinda da cobertura no qual provocou as manifestações patológicas em questão.

| <b>Foto 06</b><br> | <b>Manifestações patológicas:</b><br><br>- Sinais de umidade no alçapão |

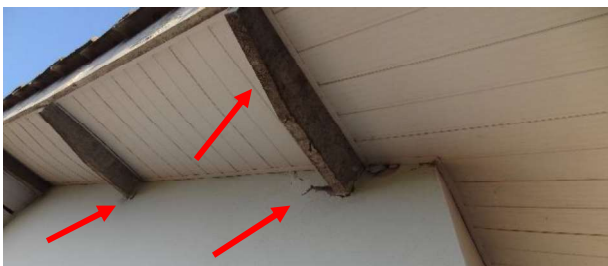
| <p><b>Foto 01</b></p> | <p><b>Manifestações patológicas:</b></p> <ul style="list-style-type: none"> <li>- Fissuras e desagregação do revestimento ao redor das terças</li> <li>- Terças com proliferação de fungos e bolor</li> </ul> |

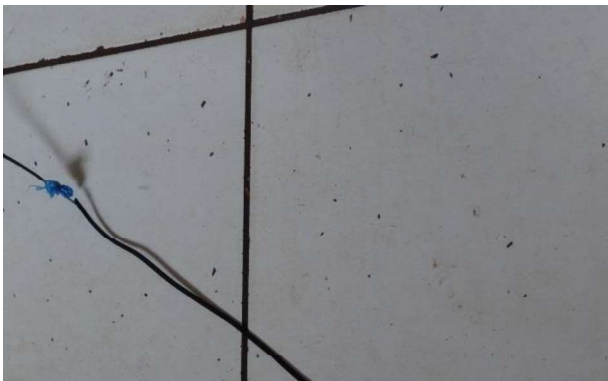
| <p><b>Foto 05</b></p> | <p><b>Manifestações patológicas:</b></p> <ul style="list-style-type: none"> <li>- Piso cerâmico com esfoliações</li> </ul> |

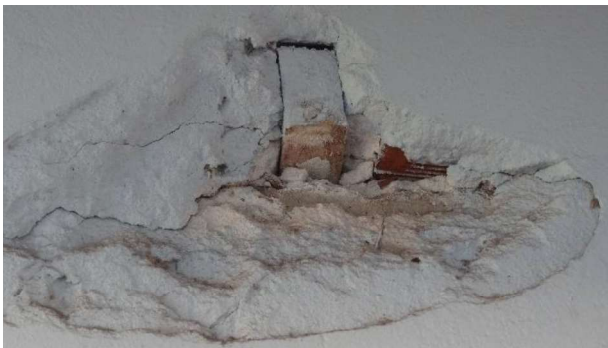
| <p><b>Foto 01</b></p> | <p><b>Manifestações patológicas:</b></p> <ul style="list-style-type: none"> <li>- Desagregação do revestimento na projeção dos apoios das tesouras</li> </ul> |

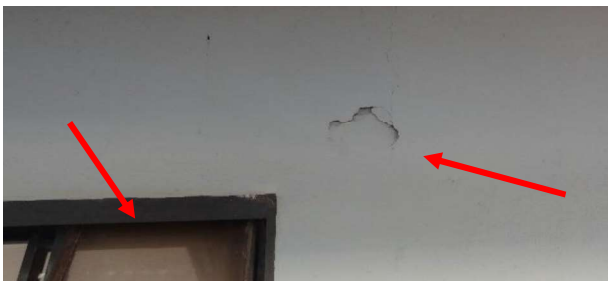
| <p><b>Foto 02</b></p> | <p><b>Manifestações patológicas:</b></p> <ul style="list-style-type: none"> <li>- Estufamento do revestimento na projeção dos apoios das tesouras</li> <li>- Oxidação das esquadrias</li> </ul> |

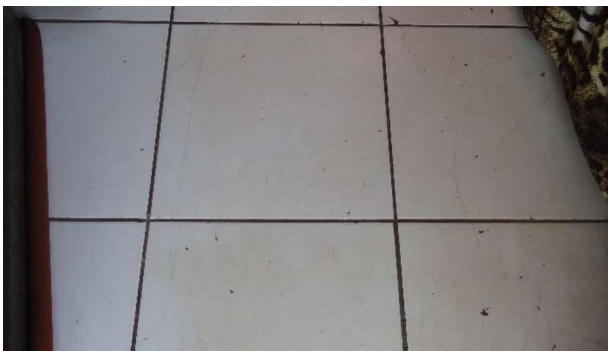
| <p><b>Foto 03</b></p> | <p><b>Manifestações patológicas:</b></p> <ul style="list-style-type: none"> <li>- Piso cerâmico manchado e com esfoliações</li> </ul> |

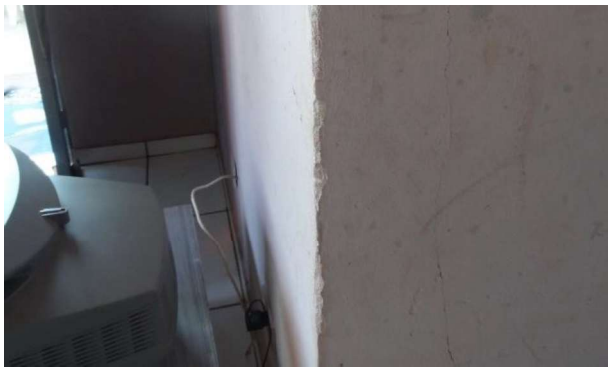
| <p><b>Foto 04</b></p> | <p><b>Manifestações patológicas:</b></p> <ul style="list-style-type: none"> <li>- Esfoliações no revestimento argamassado</li> <li>- Desgaste da pintura</li> </ul> |

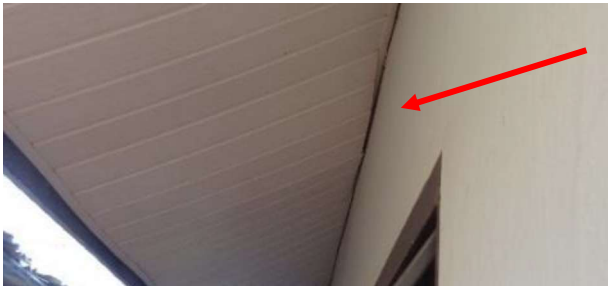
| <p><b>Foto 05</b></p> | <p><b>Manifestações patológicas:</b></p> <ul style="list-style-type: none"> <li>- Forro externo estufado</li> </ul> |

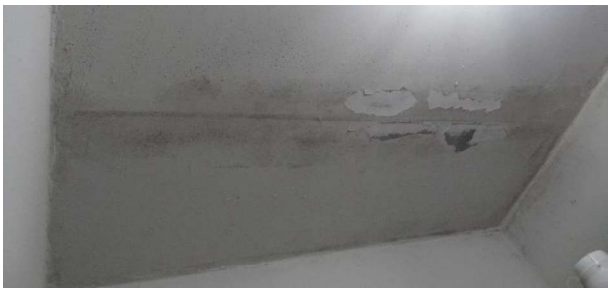
| <p><b>Foto 06</b></p> | <p><b>Manifestações patológicas:</b></p> <ul style="list-style-type: none"> <li>- Proliferação de fungos e bolor no teto do banheiro</li> </ul> |

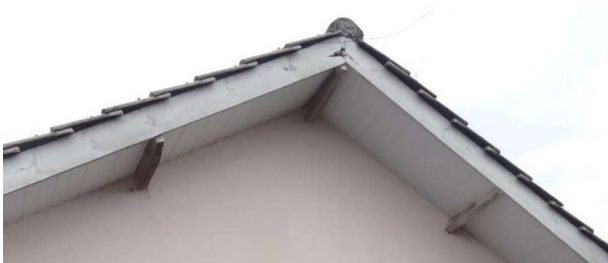
| <b>Foto 04</b><br> | <b>Manifestações patológicas:</b> <ul style="list-style-type: none"> <li>- Testeira desgastada</li> </ul> |
