**IDENTIFICAÇÃO DAS MANIFESTAÇÕES PATOLÓGICAS MAIS  
INCIDENTES ENCONTRADAS NO CONJUNTO HABITACIONAL JARDIM  
ORIENTAL SITUADO NA CIDADE DE MARINGÁ – PR**

Trabalho de Conclusão de Curso apresentado ao Curso de Pós Graduação em Patologia das Obras Civas, Pós-Graduação *lato sensu*, do Instituto IDD como requisito parcial para a obtenção do Grau de Especialidade em Patologia nas Obras Civas.

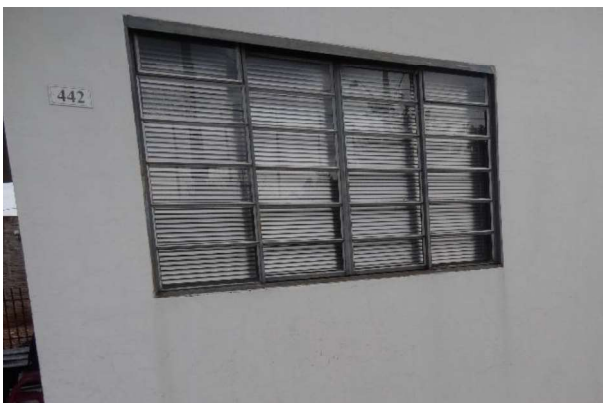
| <p>Foto 01</p> | <p>Manifestações patológicas:</p> <ul style="list-style-type: none"> <li>- Oxidação das esquadrias</li> <li>- Marca de água no revestimento</li> </ul> |

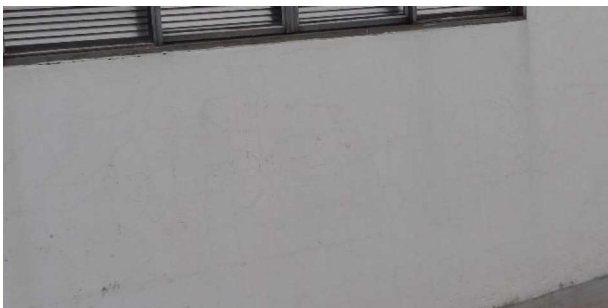
Por fim, também no revestimento argamassado foram encontradas fissuras mapeadas na fachada, as mesmas foram verificadas em 14,29% das edificações. Segundo Leal (2003a) as condições climáticas têm bastante influência na execução de revestimentos argamassados em fachadas externas, pois em dias muito quentes ou secos podem provocar uma desidratação precoce da argamassa, causando as fissuras do tipo mapeadas. Para Thomaz (1989) essas fissuras são atreladas à retração da argamassa devido ao consumo elevado de cimento, teor de finos elevado e o consumo elevado de água de amassamento. O que mostra que são fissuras causadas pela execução incorreta do revestimento.

| <p><b>Foto 03</b></p> | <p><b>Manifestações patológicas:</b></p> <ul style="list-style-type: none"> <li>- Fissuras mapeadas no revestimento</li> </ul> |

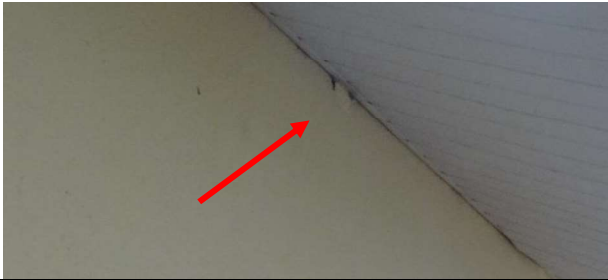
| <p><b>Foto 05</b></p> | <p><b>Manifestações patológicas:</b></p> <ul style="list-style-type: none"> <li>- Estufamento do revestimento na projeção dos apoios das tesouras</li> </ul> |

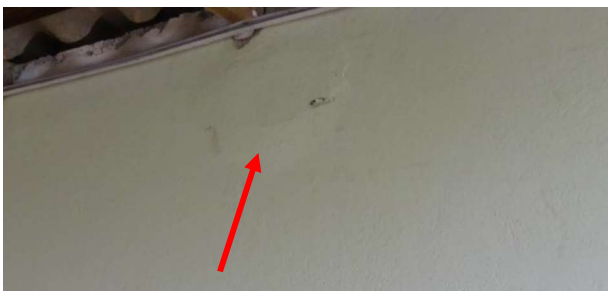
| <p><b>Foto 03</b></p> | <p><b>Manifestações patológicas:</b></p> <ul style="list-style-type: none"> <li>- Estufamento do revestimento argamassado na projeção dos apoios das tesouras</li> </ul> |

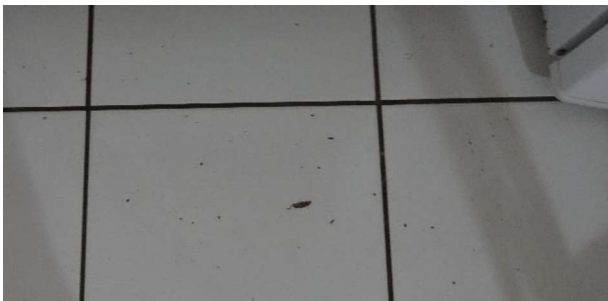
| <p><b>Foto 05</b></p> | <p><b>Manifestações patológicas:</b></p> <ul style="list-style-type: none"> <li>- Piso cerâmico com esfoliações</li> </ul> |

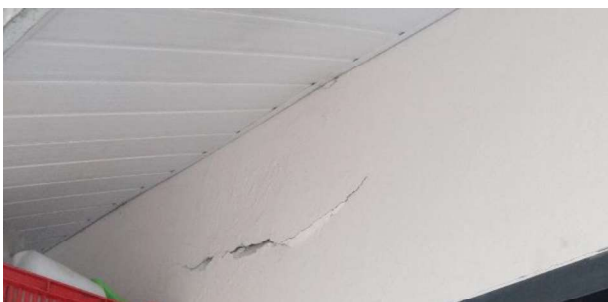
| <p><b>Foto 03</b></p> | <p><b>Manifestações patológicas:</b></p> <ul style="list-style-type: none"> <li>- Estufamento do revestimento argamassado na projeção dos apoios das tesouras</li> </ul> |

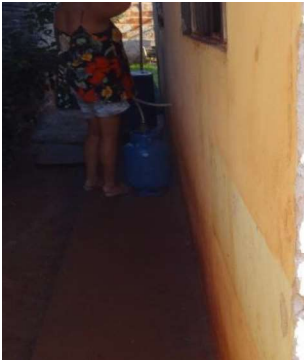
| <b>Foto 02</b><br> | <b>Manifestações patológicas:</b> <ul style="list-style-type: none"> <li>- Esfoliações no revestimento argamassado</li> </ul> |

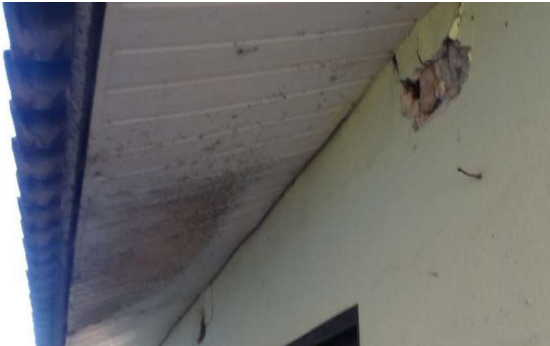
| <b>Foto 03</b><br> | <b>Manifestações patológicas:</b> <ul style="list-style-type: none"> <li>- Estufamento e desagregação do revestimento na projeção dos apoios das tesouras</li> <li>- Forro estufado e com proliferação de fungos e bolor</li> </ul> |
