## **Levantamento das Incidências das Manifestações Patológicas nas Fachadas de um Edifício Residencial em São Paulo.**

*A Survey of Pathological Incidences in the Facades of a Residential Building in São Paulo*

Roni Leite do Nascimento (1); Marilsa Natsue Narimatsu (2); Antonio Roberto Salles Rossi (3)

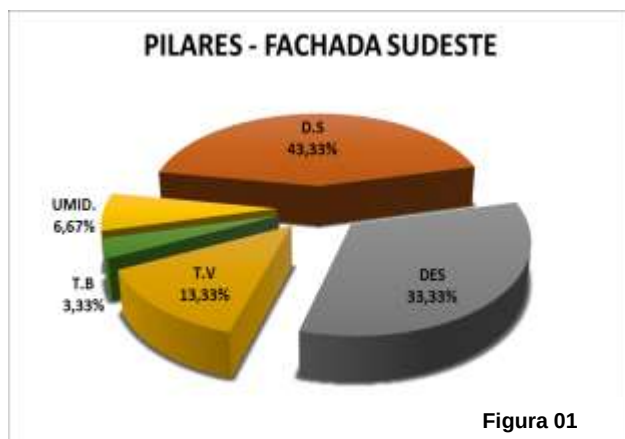
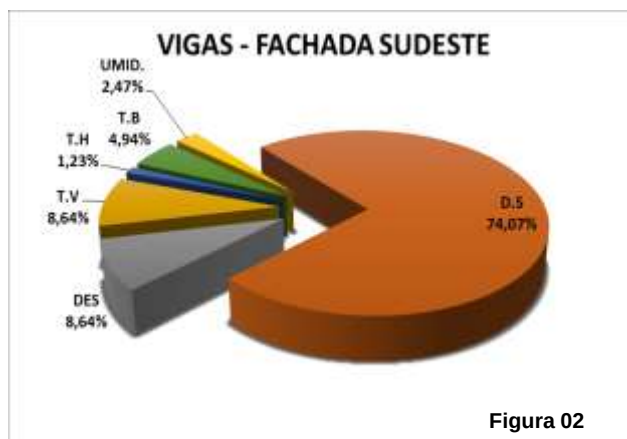
Como se pode observar, embora com maior incidência o desgaste superficial nos pilares, representa impacto mínimo sobre a estrutura, quando comparado aos itens deslocamento e trincas, que apesar de registrar menor incidência, apresentam maior potencial de degradação. Do mesmo modo, ocorre com as vigas. Por outro lado, em ambos os elementos, as trincas apresentam múltiplos direcionamentos.

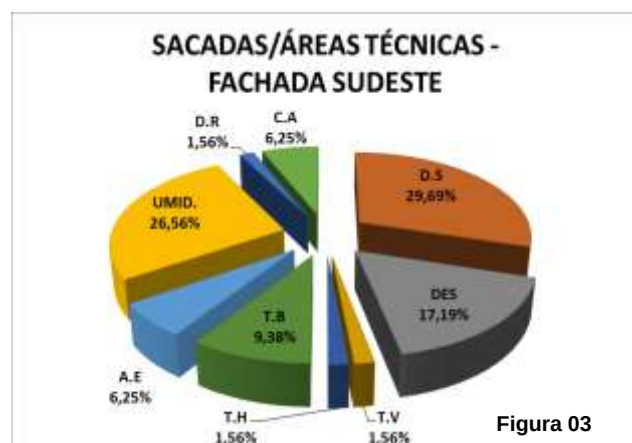
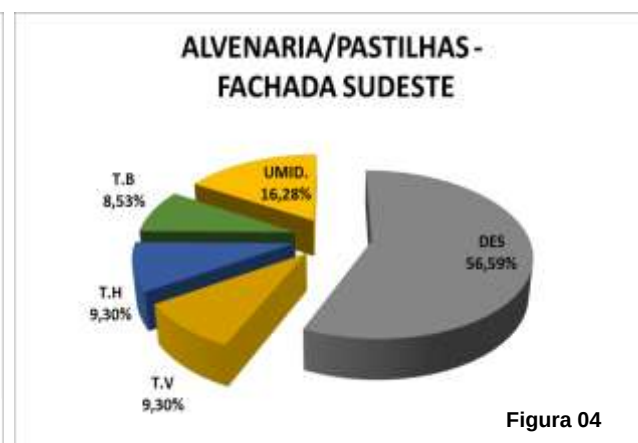
As sacadas e áreas técnicas se destacam pela diversidade de manifestações patológicas, que por sua vez se relacionam como um 'ciclo de ocorrências'; cabe ressaltar, que são estruturas de concreto armado e aparente, sobrepostas as fachadas, e dotadas de caixão perdido em sua base.

O desgaste superficial retira a película protetora da fachada, permitindo a ocorrência de infiltrações nos elementos, de forma a expor as armaduras a presença de umidade, iniciando um processo de corrosão, que por sua vez, ao se expandirem, as armaduras, geram esforço sobre o seu recobrimento, ocorrendo trincas e, em última análise, deslocamentos do recobrimento e, conseqüentemente, exposição das armaduras.

Os deslocamentos das pastilhas correspondem as maiores incidências, cabendo destacar que, fisicamente, ocorrem nas extremidades dos seus painéis, no encontro entre pilares e vigas, onde foram observadas a presença de trincas.

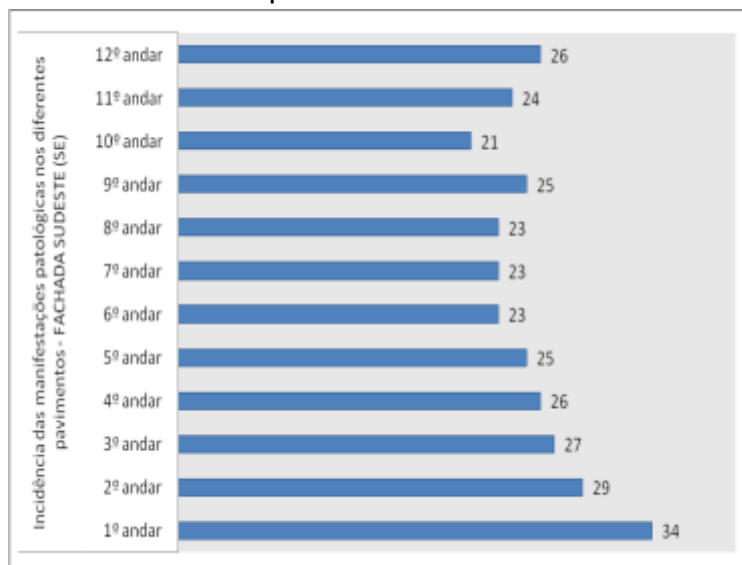
**Figura 06 – Incidência das manifestações patológicas nos diferentes pavimentos da fachada sudeste (em número de pontos).**

No processo de análise das fachadas, foi feita sua subdivisão esquemática a fim de se posicionar a ocorrência das manifestações, classificando-as segundo o grau de sua criticidade. Houve uma maior criticidade na região onde se tem maior concentração e interferência de elementos construtivos (faixa central da fachada).

Do mesmo modo, foi feito o levantamento de número de pontos de ocorrência de manifestações patológicas, em cada pavimento, a fim de se constatar a sua incidência.

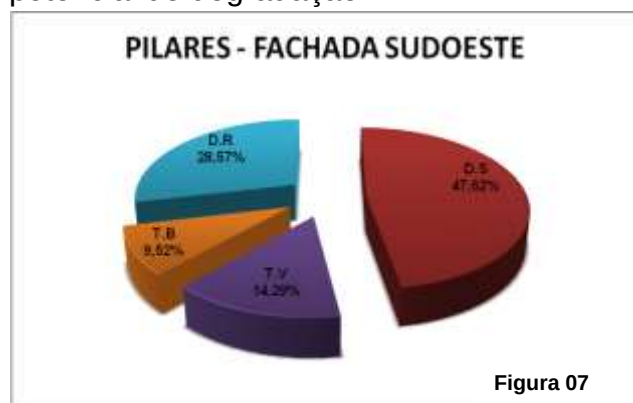
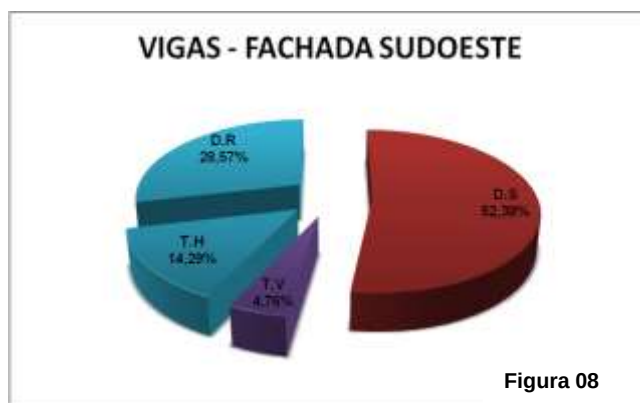
Como se pode observar, embora com maior incidência o desgaste superficial, este representa impacto mínimo sobre a estrutura, quando comparado aos itens deslocamento e trincas, que apesar de registrar menor incidência, apresentam maior potencial de degradação.

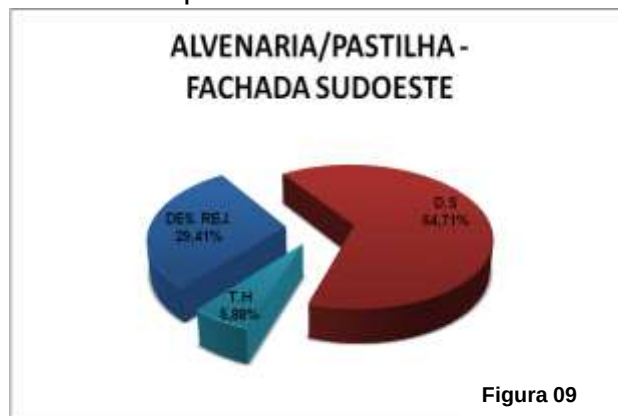
O desgaste superficial das pastilhas corresponde as maiores incidências, cabendo destacar que, fisicamente, se espalha sobre o todo, enquanto que as trincas anotadas se concentraram nas extremidades do painel.

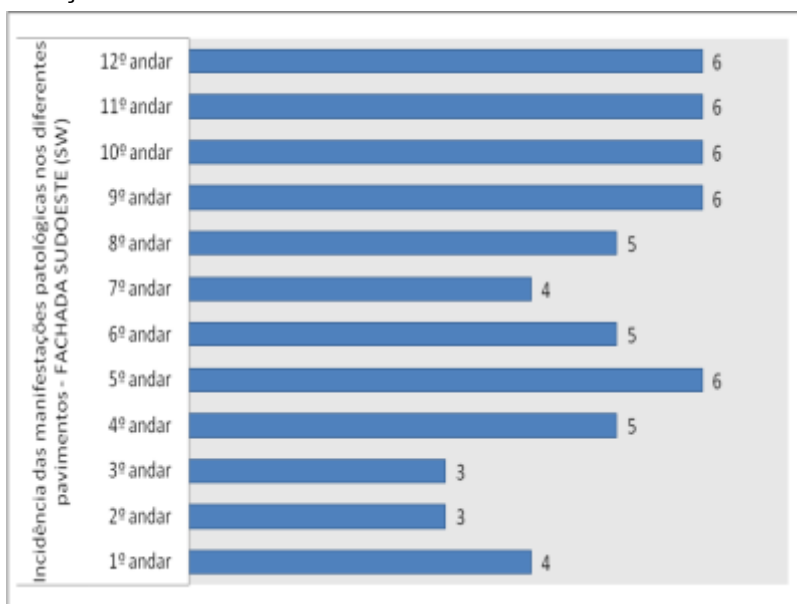
**Figura 11-** Incidência das manifestações patológicas nos diferentes pavimentos da fachada sudoeste.

No processo de análise das fachadas, foi feita sua subdivisão esquemática a fim de se posicionar a ocorrência das manifestações, classificando-as segundo o grau de sua criticidade. Nesta fachada observou-se uma homogeneidade na distribuição das manifestações, com grau mínimo de criticidade, considerando que o desgaste superficial apresenta baixo potencial de degradação.

Do mesmo modo, foi feito o levantamento de número de pontos de ocorrência de manifestações patológicas, em cada pavimento, a fim de se constatar a sua incidência.

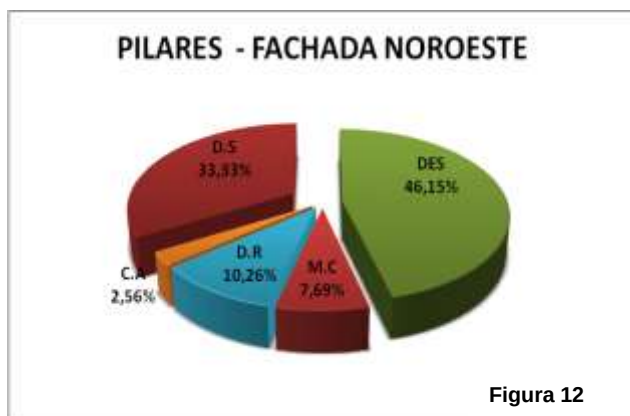
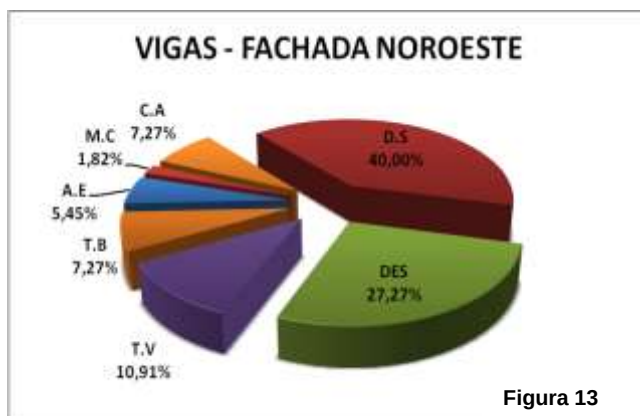
Neste caso, o deslocamento apresenta maior incidência entre as manifestações, atingindo quase 50%. Por sua vez, embora em porcentagens bem menores, as ocorrências de manchas (corrosão de armaduras), sobre a mesma estrutura, podem significar um processo adiantado de sua deterioração.

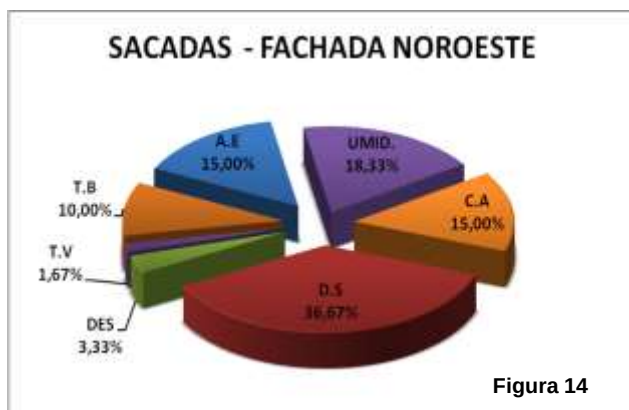
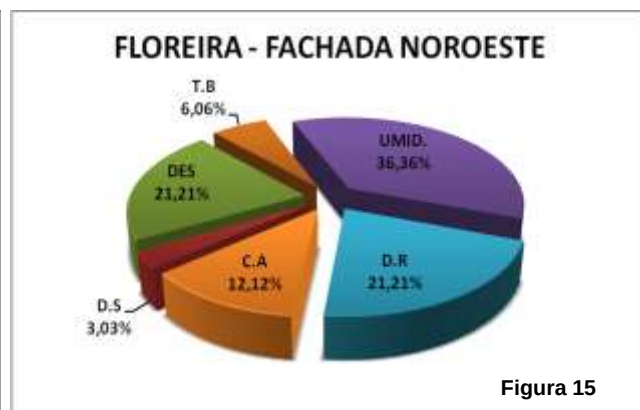
As sacadas e floreiras se destacam pela diversidade de manifestações patológicas, que por sua vez se relacionam como um 'ciclo de ocorrências'; cabe ressaltar, que são estruturas de concreto armado e aparente, sobrepostas as fachadas, e – exclusivamente, as sacadas - dotadas de caixão perdido em sua base.

O desgaste superficial retira a película protetora da fachada, permitindo a ocorrência de infiltrações nos elementos, de forma a expor as armaduras a presença de umidade, iniciando um processo de corrosão, que por sua vez, ao se expandirem, as armaduras, geram esforço sobre o seu recobrimento, ocorrendo trincas e, em última análise, deslocamentos do recobrimento e, conseqüentemente, exposição das armaduras.

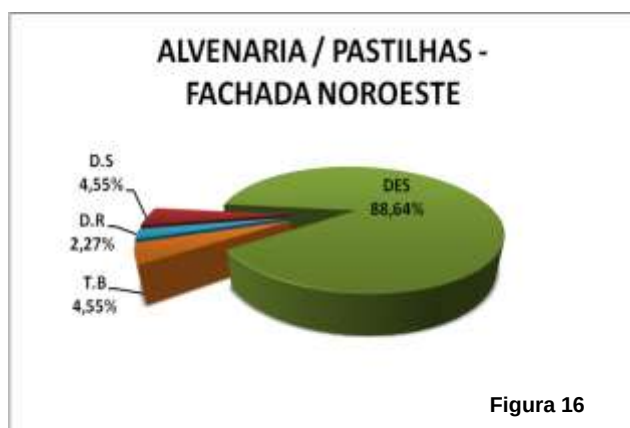
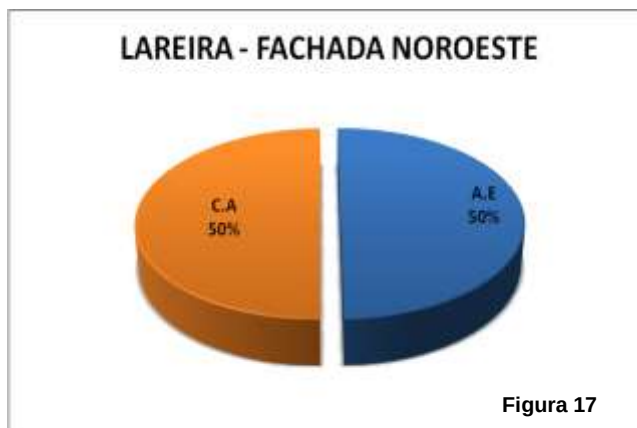
Os deslocamentos das pastilhas correspondem a quase 90% das manifestações observadas sobre o elemento. Como já mencionado anteriormente, fisicamente, ocorrem nas extremidades dos seus painéis, no encontro entre pilares e vigas, onde também foram observadas a presença de trincas.

As lareiras como ocorre com as sacadas e floreiras, são estruturas sobrepostas a fachada, e, em praticamente todos os pavimentos, foram observadas, corrosão e armaduras expostas, em sua laje de apoio e de cobertura, revelando adiantado estado de criticidade.

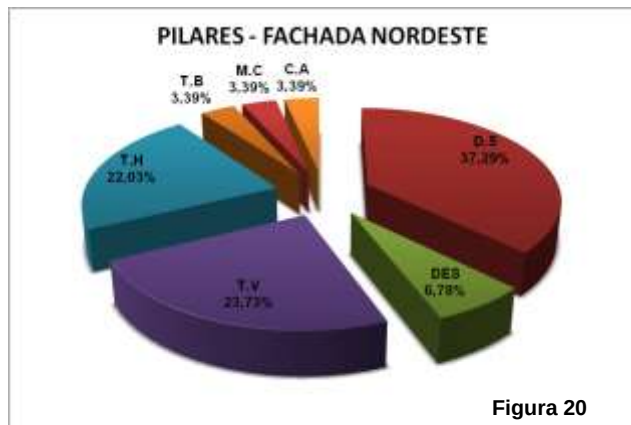
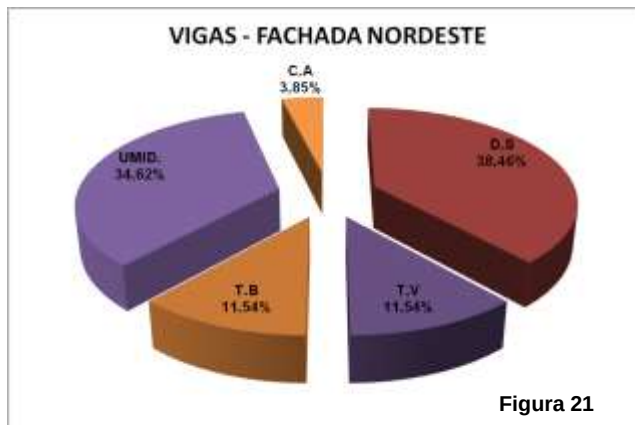
Nos pilares, as trincas apresentam maior incidência entre as manifestações, atingindo quase 60% do elemento. Embora em porcentagens bem menores, as ocorrências de manchas (corrosão de armaduras) e deslocamento, sobre a mesma estrutura, podem significar um processo adiantado de sua deterioração.

O desgaste superficial, nas vigas, embora de maior incidência representa menor risco estrutural, quando comparado as manifestações patológicas do tipo corrosão de armaduras e trincas. Além disso, a elevada incidência de umidade, quando somada a estas, elevam seu grau de risco ao nível crítico.

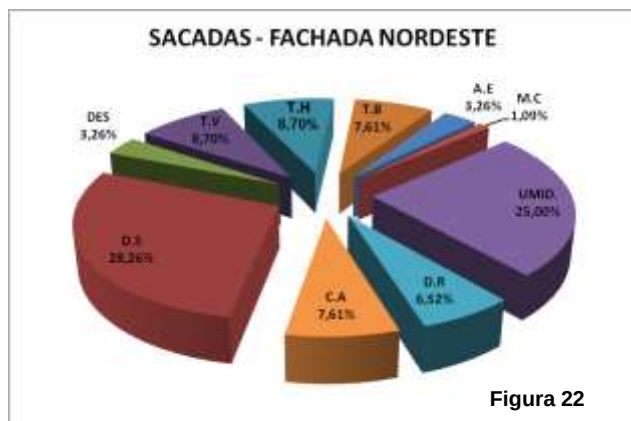
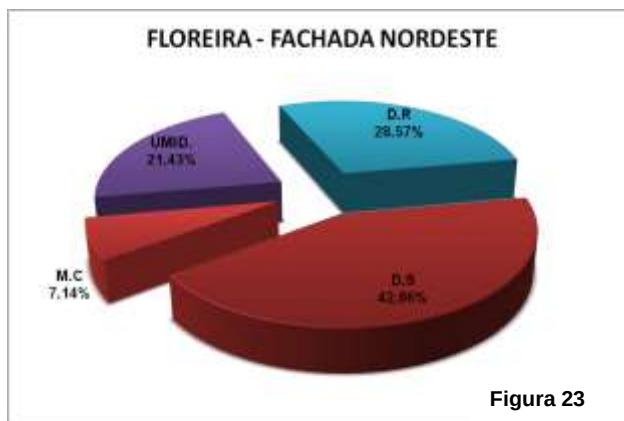
As sacadas e floreiras se destacam pela diversidade de manifestações patológicas, que por sua vez se relacionam como um 'ciclo de ocorrências'; cabe ressaltar, que são estruturas de concreto armado e aparente, sobrepostas as fachadas, e – exclusivamente, as sacadas - dotadas de caixão perdido em sua base.

O desgaste superficial retira a película protetora – verniz - da fachada, permitindo a ocorrência de infiltrações nos elementos, de forma a expor as armaduras a presença de umidade, iniciando um processo de corrosão, que por sua vez, ao se expandirem, as armaduras, geram esforço sobre o seu recobrimento, ocorrendo trincas e, em última análise, deslocamentos do recobrimento e, conseqüentemente, exposição das armaduras. Além disso, a elevada incidência de umidade, quando somada a estas, elevam seu grau de risco ao nível crítico.

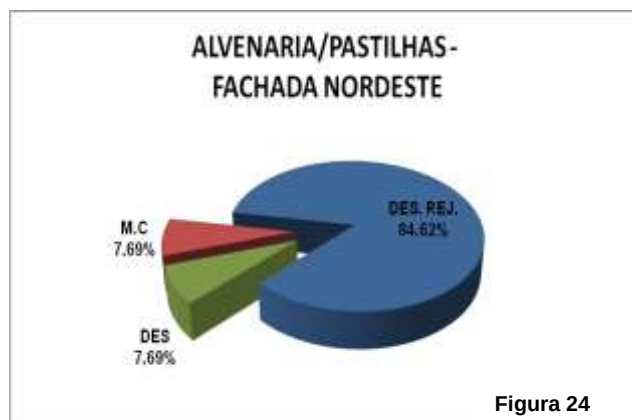
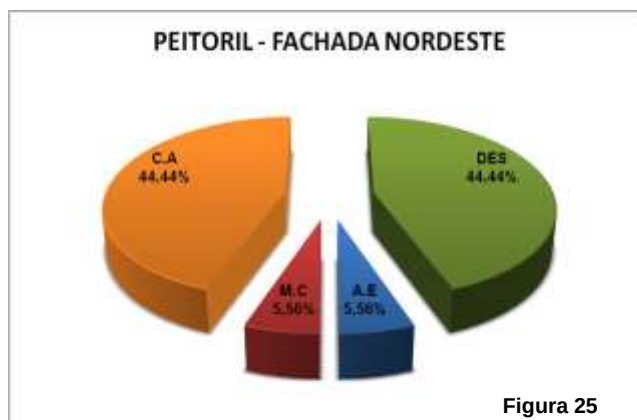
Os desgastes de rejunte das pastilhas correspondem a quase 85% das manifestações observadas sobre o elemento. Já o deslocamentos, nesta fachada, tem menor incidência, contudo, dada a sua criticidade, enquanto manifestação, merece destaque pela sua relevância.

As manifestações anotadas no peitoril, revela o estado crítico em que se encontra, destacando que, tal condição, foi observada em boa parte dos pavimentos. Cabe mencionar que nos 2 últimos pavimentos, o elemento foi substituído por peça de granito, enquanto a original, é de concreto armado.

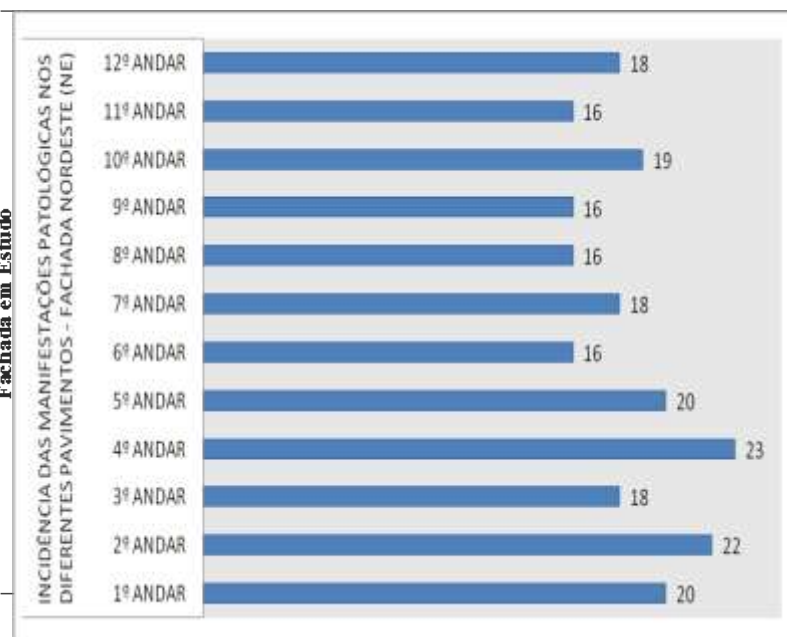
**Figura 27**- Incidência das manifestações patológicas nos diferentes pavimentos da fachada Nordeste

No processo de análise das fachadas, foi feita sua subdivisão esquemática a fim de se posicionar a ocorrência das manifestações, classificando-as segundo o grau de sua criticidade. Neste caso, houve uma maior criticidade na região onde se tem maior concentração e interferência de elementos construtivos (lado esquerdo e direito da fachada).

Do mesmo modo, foi feito o levantamento de número de pontos de ocorrência de manifestações patológicas, em cada pavimento, a fim de se constatar a sua incidência.

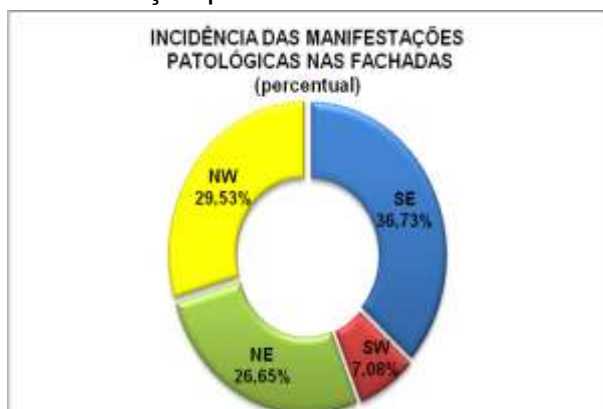
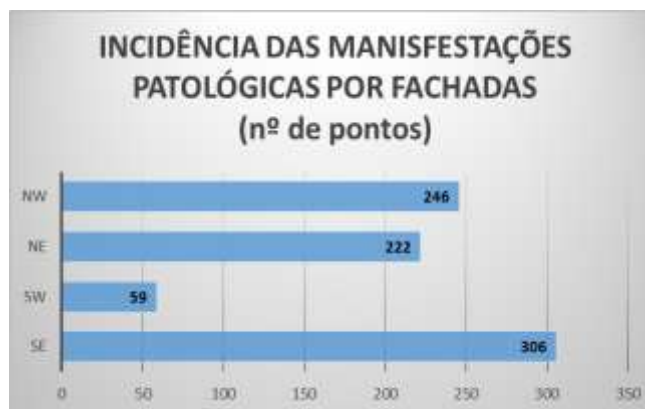
**Figura 28**- Percentual das manifestações patológicas por fachadas

**Figura 29**- Número de pontos de manifestações patológicas por fachadas

Tal observação se justifica, tendo em conta que, como se observa, dependendo da orientação da fachada, pode ocorrer maior ou menor incidência de manifestações.

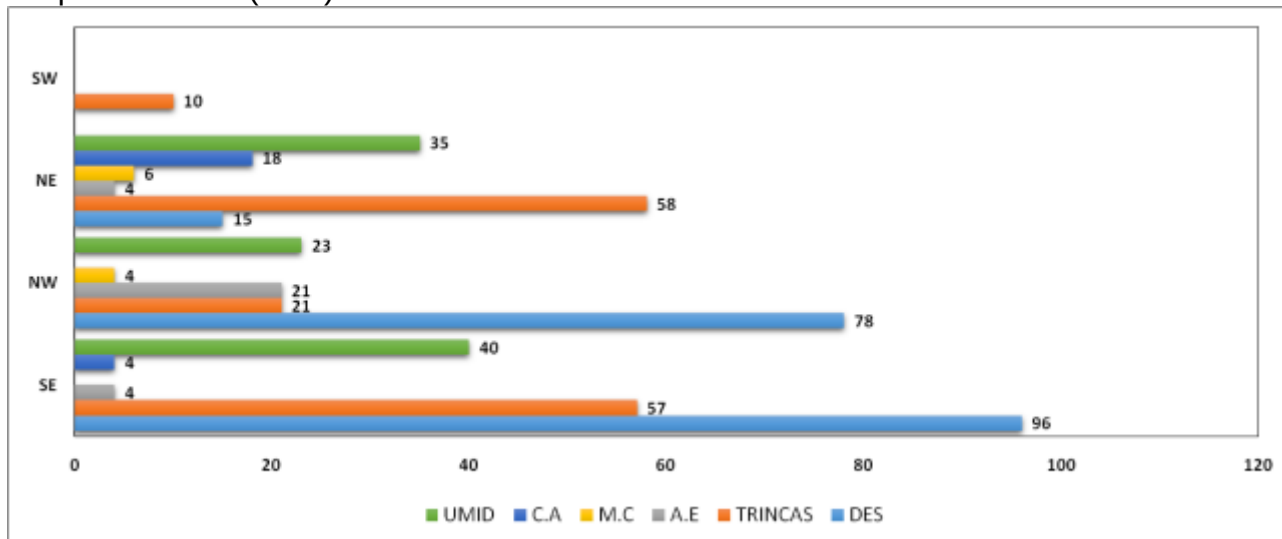
**Figura 30-** Gráfico comparativo entre as fachadas com as incidências das respectivas manifestações patológicas

Do que restou demonstrado pelos gráficos apresentados neste capítulo, fica evidente que houve uma maior incidência nas fachadas onde se tem concentração e interferência de elementos construtivos, cabendo destacar o caso das fachadas SE e NW, onde os deslocamentos conferiram as maiores frequências.

Por sua vez, quando se observa as fachadas SE e NE, o que chama atenção é a frequência com que ocorreram as trincas e umidade.

Entretanto, dentre as manifestações classificadas como de grau crítico, as que tem maior relevância quando se observa a deterioração do elemento construtivo são corrosão de armadura, manchas de corrosão e armaduras expostas. No gráfico acima, tais manifestações apresentaram, proporcionalmente, baixas incidências, contudo, devido ao seu elevado potencial de agressividade sobre o concreto armado, e aparente - que, lembrando, é a característica principal dessa edificação -, sua presença exerce maior influência na degradação da estrutura, exigindo uma intervenção imediata em busca da manutenção de sua estabilidade.
