## **Tamponamento de galerias em barragem de rejeito: estudo de caso**

### **Plugging galleries in a tailings dam: a case study**

Leandro Filgueiras (1), Almir Aparecido Corrêa (2), Douglas do Carmo Francisco (3)

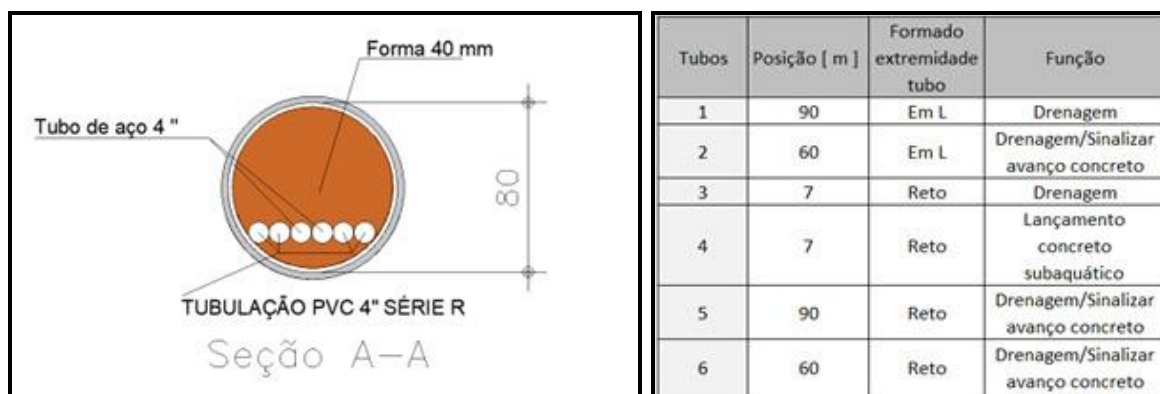
**Figura 10:** Seção com posicionamento das tubulações e suas funções

A figura 10 mostra o tipo das tubulações usadas em seção e uma tabela com as funções de cada uma.
