**DETERMINAÇÃO DAS CAUSAS DAS FISSURAS IDENTIFICADAS EM  
ESTRUTURAS DE CONCRETO ARMADO DAS EDIFICAÇÕES DE  
TERMINAL LOGÍSTICO MULTIMODAL**

DIOGO MARQUES SABETTA

Trabalho de Conclusão de Curso apresentado ao curso de Pós Graduação em Patologia das Obras Cíveis, Pós-Graduação *lato sensu*, do Instituto IDD como requisito parcial para a obtenção do Grau de Especialista em Patologia nas Obras Cíveis.

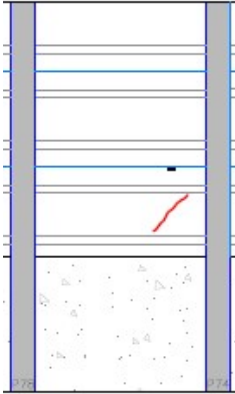
| FISSURAS IDENTIFICADAS NO BOX 01 - ARMAZÉM 01 | | | |
|---|---|---|---|
| Elemento – Painel Pré Moldado 78-74 | | Elemento – Painel Pré Moldado 74-65 | |

| FISSURAS IDENTIFICADAS NO BOX 01 - ARMAZÉM 01 | | | |
|---|---|---|---|
| | 4 | | 3 |

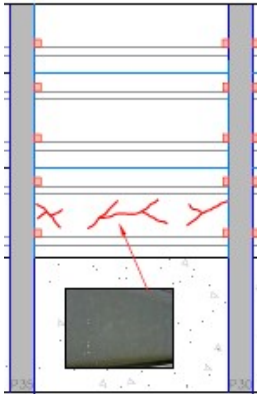
| FISSURAS IDENTIFICADAS NO BOX 01 - ARMAZÉM 01 | | | |
|---|---|---|---|
| Elemento – Painel Pré Moldado 35-30 | | Elemento – Painel Pré Moldado 89-90 | |

| FISSURAS IDENTIFICADAS NO BOX 01 - ARMAZÉM 01 | | | |
|---|---|---|---|
| | 5 | | 5 |

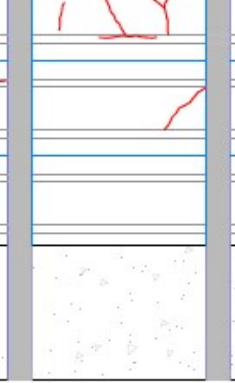
| FISSURAS IDENTIFICADAS NO BOX 01 - ARMAZÉM 01 | | | |
|---|---|---|---|
| Elemento – Painel Pré Moldado 24-25 | | Elemento – Painel Pré Moldado 23-24 | |

| FISSURAS IDENTIFICADAS NO BOX 01 - ARMAZÉM 01 | | | |
|---|---|---|---|
| | 2 | | 4 |

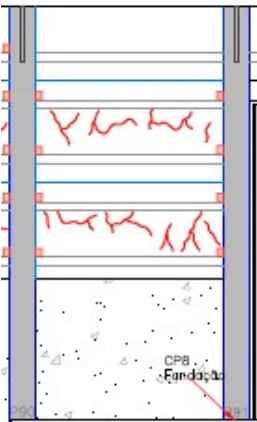
| Elemento – Painel Pré Moldado 90-91 | | Elemento – Painel Pré Moldado 92-93 | |
|---|---|---|---|
| | 5 | | 2 e 5 |

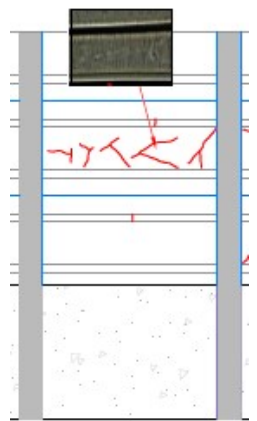
| Elemento – Painel Pré Moldado 90-91 | | Elemento – Painel Pré Moldado 92-93 | |
|---|---|---|---|
| | 5 | | 2 e 4 |

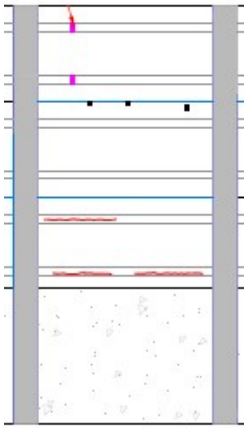
| Elemento – Painel Pré Moldado 17-16 | | Elemento – Painel Pré Moldado 16-15 | |
|---|---|---|---|
| | 2 e 3 | | 2 e 3 |

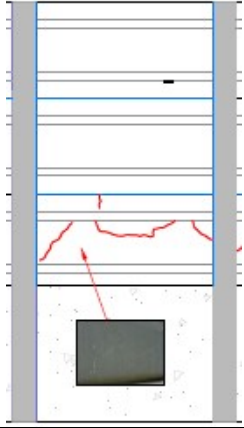
| Elemento – Painel Pré Moldado 17-16 | | Elemento – Painel Pré Moldado 16-15 | |
|---|---|---|---|
| | 3 e 4 | | 3 e 4 |

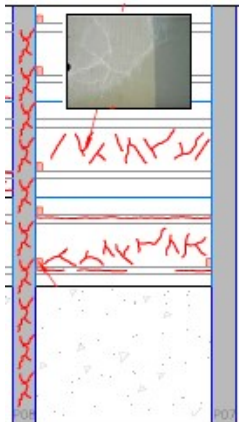
| Elemento – Painei Pré Moldado 8-7 | | Elemento – Pilar Pré Moldado 8 | |
|---|---|---|---|
| | 2 e 5 | | 5 |

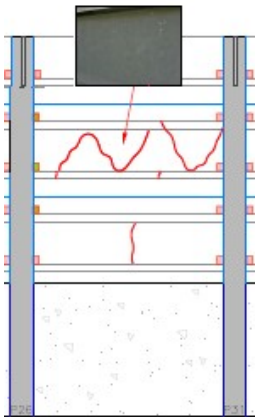
| FISSURAS IDENTIFICADAS NO BOX 04 - ARMAZÉM 01 | | | |
|---|---|---|---|
| Elemento – Pannel Pré Moldado 26-31 | | Elemento – Pannel Pré Moldado 31-36 | |

| FISSURAS IDENTIFICADAS NO BOX 04 - ARMAZÉM 01 | | | |
|---|---|---|---|
| | 4 | | 4 |

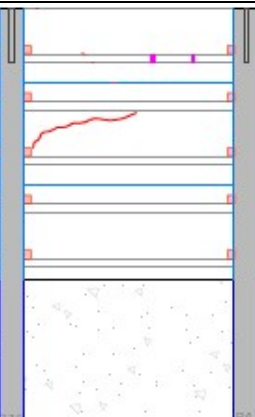
| FISSURAS IDENTIFICADAS NO BOX 04 - ARMAZÉM 01 | | | |
|---|---|---|---|
| Elemento – Pannel Pré Moldado 36-41 | | Elemento – Pannel Pré Moldado 41-56 | |

| FISSURAS IDENTIFICADAS NO BOX 04 - ARMAZÉM 01 | | | |
|---|---|---|---|
| | 4 | | 3 e 4 |

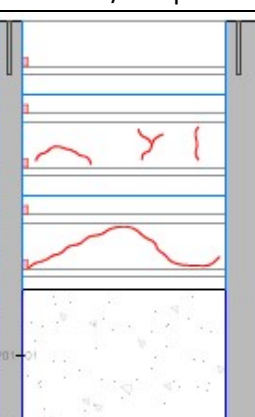
| FISSURAS IDENTIFICADAS NO BOX 04 - ARMAZÉM 01 | | | |
|---|---|---|---|
| Elemento – Pannel Pré Moldado 61-66 | | Elemento – Pannel Pré Moldado 7-6 | |

| FISSURAS IDENTIFICADAS NO BOX 04 - ARMAZÉM 01 | | | |
|---|---|---|---|
| | 4 | | 2 e 5 |

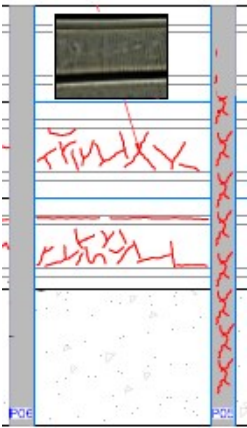
| Elemento – Painel Pré Moldado 6-5 | | Elemento – Pilar Pré Moldada 92-93 | |
|---|---|---|---|
| | 5 | | 5 |

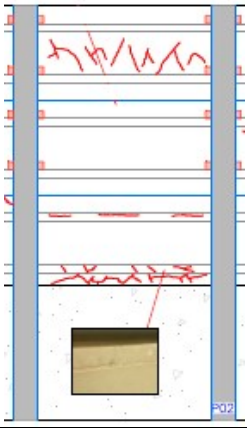
| Elemento – Painel Pré Moldado 6-5 | | Elemento – Pilar Pré Moldada 92-93 | |
|---|---|---|---|
| | 2 e 5 | | 1 |

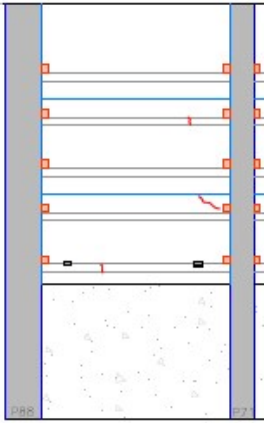
| FISSURAS IDENTIFICADAS NO BOX 05 - ARMAZÉM 02 | | | |
|---|---|---|---|
| | 3 e 4 | | 4 |

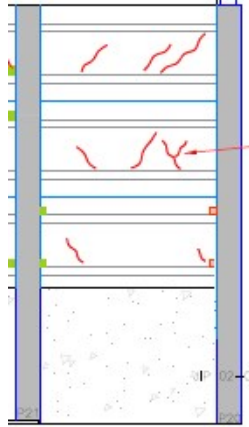
| FISSURAS IDENTIFICADAS NO BOX 05 - ARMAZÉM 02 | | | |
|---|---|---|---|
| | 4 | | |

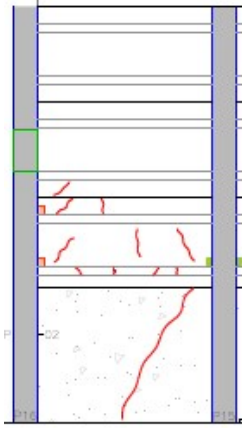
| FISSURAS IDENTIFICADAS NO BOX 07 - ARMAZÉM 02 | | | |
|---|---|---|---|
| | 4 | | 4 |
| <p>Convenção de anomalias: <b>1</b> - Fissuras sobrepostas à armadura dos elementos de concreto; <b>2</b> - Fissuras sobrepostas à armadura, acompanhadas de destacamento de camada de cobrimento; <b>3</b> - Fissuras sobrepostas à armadura, acompanhadas de manchas oriundas do processo de corrosão da armadura; <b>4</b> - Fissuras com direções bem definidas, sem sobreposição às armaduras; <b>5</b> - Fissuras sem direções específicas, usualmente denominadas como mapeadas, em rede ou pele de crocodilo.</p> | | | |

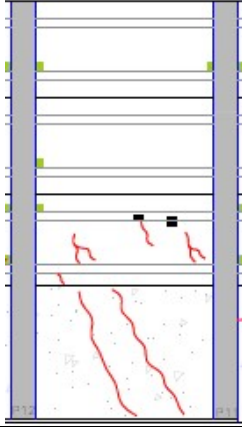
| FISSURAS IDENTIFICADAS NO BOX 07 - ARMAZÉM 02 | | | |
|---|---|---|---|
| | 4 | | 4 |

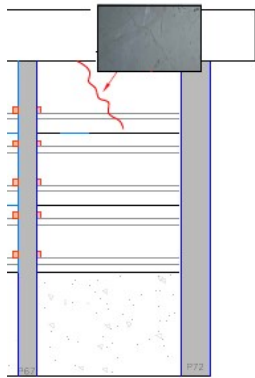
| FISSURAS IDENTIFICADAS NO BOX 08 - ARMAZÉM 02 | | | |
|---|---|---|---|
| | 4 | | 3 e 4 |
| Convenção de anomalias: 1 - Fissuras sobrepostas à armadura dos elementos de concreto; 2 - Fissuras sobrepostas à armadura, acompanhadas de destacamento de camada de cobrimento; 3 - Fissuras sobrepostas à armadura, acompanhadas de manchas oriundas do processo de corrosão da armadura; 4 - Fissuras com direções bem definidas, sem sobreposição às armaduras; 5 - Fissuras sem direções específicas, usualmente denominadas como mapeadas, em rede ou pele de crocodilo. | | | |

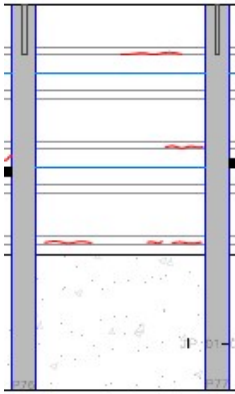
| FISSURAS IDENTIFICADAS NO BOX 11 - ARMAZÉM 03 | | | |
|---|---|---|---|
| | 2 | | 2 |
| <p>Convenção de anomalias: <b>1</b> - Fissuras sobrepostas à armadura dos elementos de concreto; <b>2</b> - Fissuras sobrepostas à armadura, acompanhadas de destacamento de camada de cobrimento; <b>3</b> - Fissuras sobrepostas à armadura, acompanhadas de manchas oriundas do processo de corrosão da armadura; <b>4</b> - Fissuras com direções bem definidas, sem sobreposição às armaduras; <b>5</b> - Fissuras sem direções específicas, usualmente denominadas como mapeadas, em rede ou pele de crocodilo.</p> | | | |

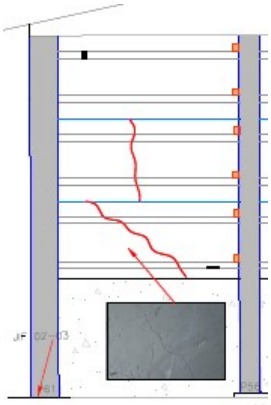
| FISSURAS IDENTIFICADAS NO BOX 13 - ARMAZÉM 03 | | | |
|---|---|--|--|
| | 4 | | |
| Convenção de anomalias: 1 - Fissuras sobrepostas à armadura dos elementos de concreto; 2 - Fissuras sobrepostas à armadura, acompanhadas de destacamento de camada de cobrimento; 3 - Fissuras sobrepostas à armadura, acompanhadas de manchas oriundas do processo de corrosão da armadura; 4 - Fissuras com direções bem definidas, sem sobreposição às armaduras; 5 - Fissuras sem direções específicas, usualmente denominadas como mapeadas, em rede ou pele de crocodilo. | | | |

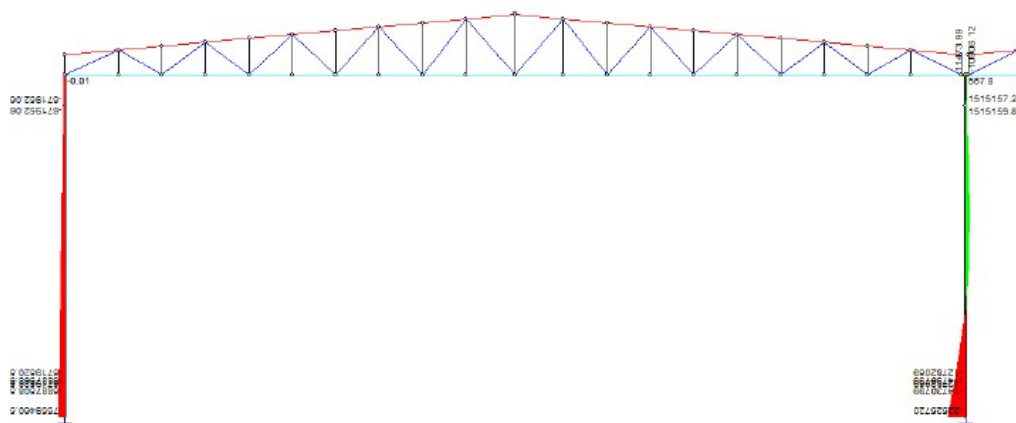
A Figura 57 apresenta diagrama de esforços da simulação realizada.

Figura 57. Diagrama de momento com empuxo de 3 kg.cm, demonstrando a aplicação de esforços acima das admissíveis pela estrutura (AUTOR, 2019).

Quanto aos painéis pré moldados, sua armação principal, para resistir aos esforços solicitantes, deverá ser majorada em 0,12%.
