**ESTUDO COMPARATIVO DAS CONDIÇÕES ATUAIS DAS CHAMINÉS A E B,  
COM DIFERENÇA DE IDADE DE 13 ANOS.**

Trabalho de Conclusão de Curso apresentado ao curso de Pós Graduação em Patologia das Obras Cíveis, Pós-Graduação *lato sensu*, do IDD como requisito parcial para a obtenção do Grau de Especialista em Patologia nas Obras Cíveis.

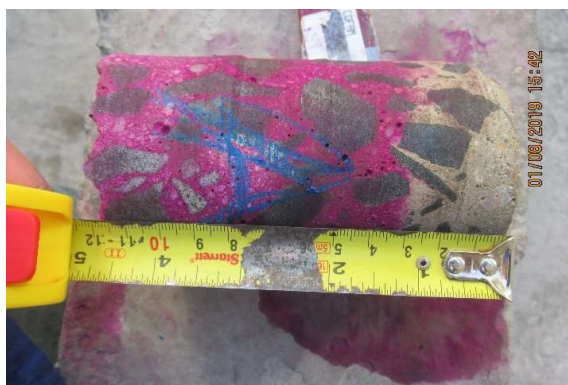
Foto 3 - Ensaio para identificar a frente de carbonatação.

diz-se que a mesma está despassivada, e fica suscetível à corrosão. Nesse último estágio, a estrutura atingiu a vida útil de projeto (HELENE, 1993). Na Figura 2 há um demonstrativo simplificado da ação da carbonatação perante o concreto e a armadura, e na Foto 3, pode-se ver um exemplo de ensaio, onde foi identificada a frente de carbonatação.

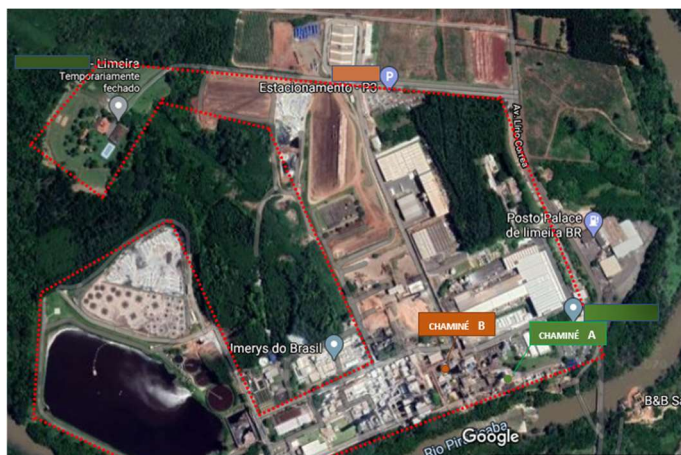
Foto 4 - Vista aérea da fábrica, e a localização das chaminés

Na foto abaixo (Foto 4), podemos ver a fábrica, assim como a localização das chaminés.

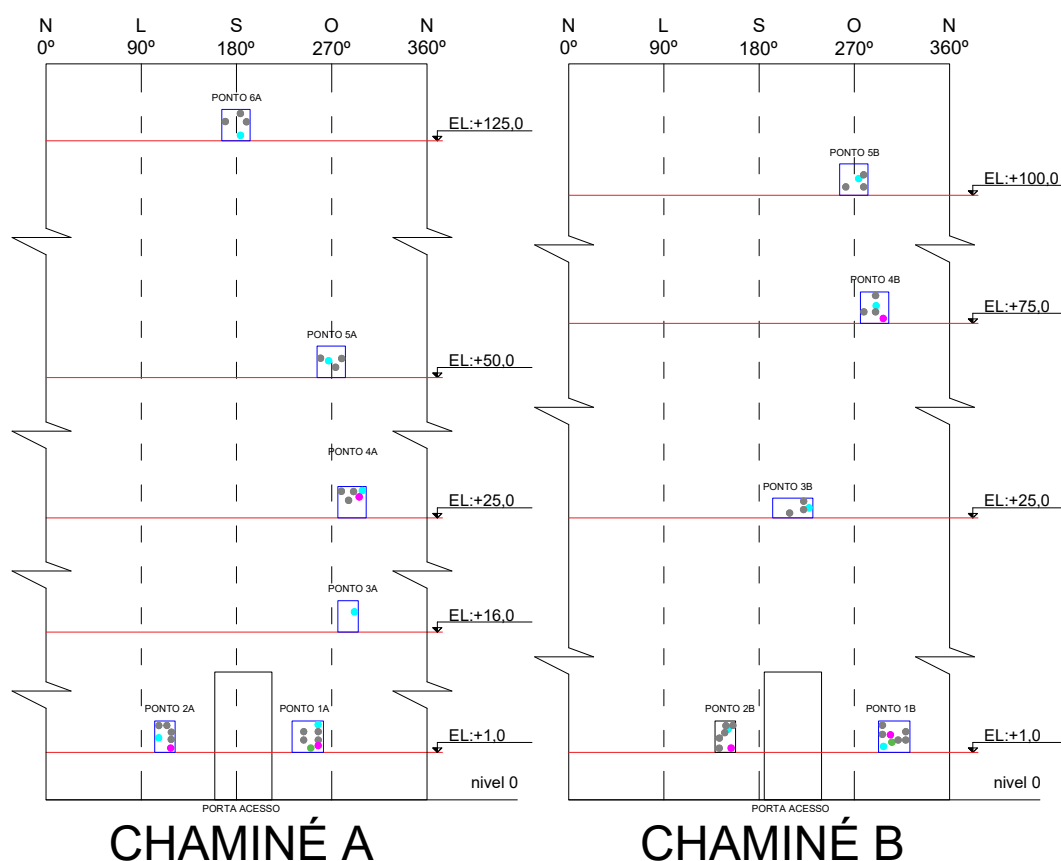
Figura 6 – Croqui de localização dos ensaios.

Abaixo (Figura 6) apresenta-se o croqui, com a localização dos pontos, a que foram submetidos aos ensaios:

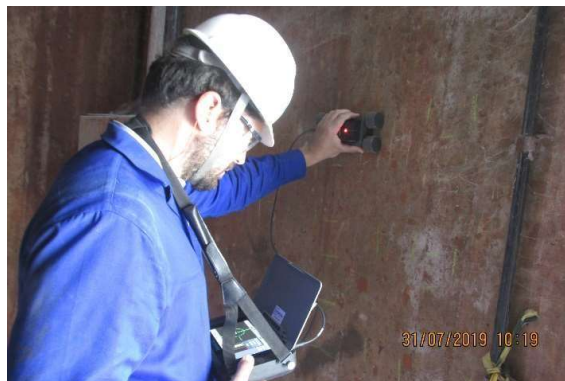
Foto 16 - Ensaio de detecção eletromagnética de armaduras.

Na foto abaixo (Foto 16), temos a realização do ensaio de detecção eletromagnética de armaduras, onde foi possível verificar o cobrimento das armaduras.

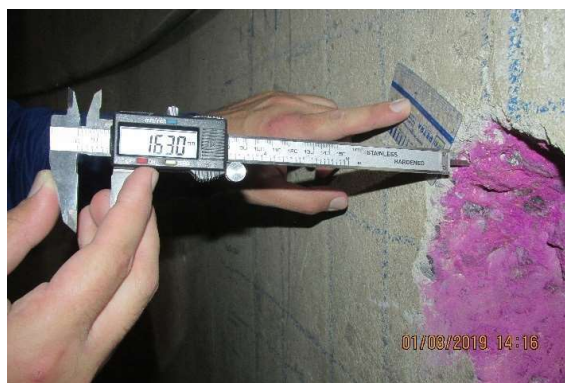
Foto 17 – Ensaio de alcalinidade do concreto.

Na foto abaixo (Foto 17), temos a realização do ensaio de alcalinidade, onde podemos ver a frente de carbonatação presente no concreto.

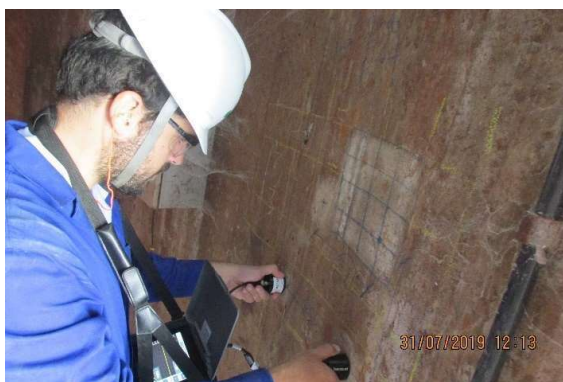
Foto 18 - Realização do ensaio de ultrassonografia.

O ensaio de ultrassonografia tem como objetivo avaliar a homogeneidade do concreto, como podemos ver no ensaio abaixo (Foto 18).

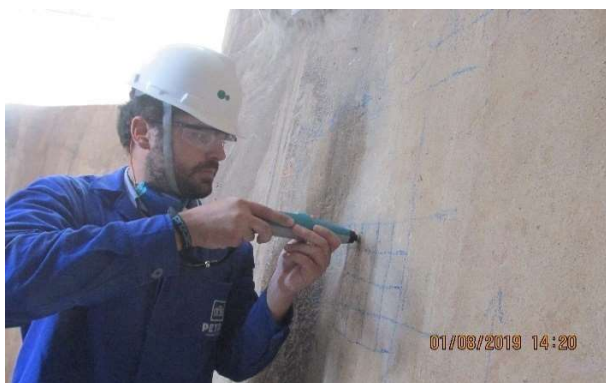
Foto 19 - Realização do ensaio de esclerometria

O objetivo desse ensaio é determinar o valor aproximado da resistência do concreto através do esclerômetro, sem que haja danos a estrutura de concreto (Foto 19).

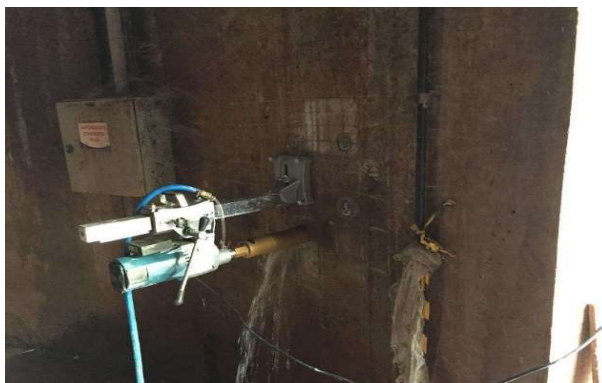
Foto 20 - Extração de testemunho.

A extração de testemunho é feita utilizando uma perfuratriz, para obter uma amostra do concreto (Foto 20). Não é necessariamente um ensaio, mas é indispensável para a realização do ensaio que veremos a seguir, o ensaio de resistência a compressão.

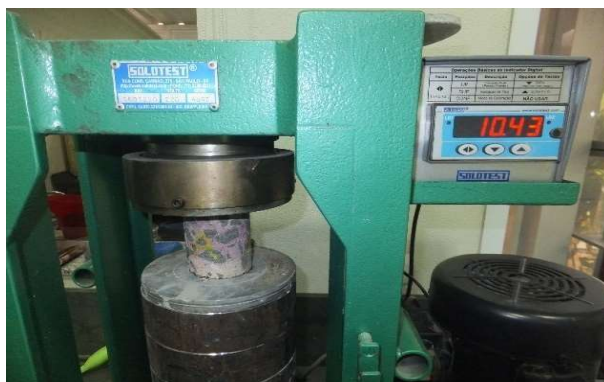
Foto 21 – Ensaio de Resistência a compressão.

No ensaio de resistência a compressão, ensaiamos a amostra/testemunho, nesse caso obtida através da extração do local a ser ensaiado. O mesmo é comprimido (Foto 21), e nos indica a tensão a qual o concreto tem capacidade de resistir, antes de sofrer sua ruptura.
