**INSPEÇÃO E DETERMINAÇÃO DO ÍNDICE DE CONDIÇÃO DO PAVIMENTO  
(ICP) PARA O PAVIMENTO RÍGIDO DE CONCRETO DAS ESTAÇÕES-TUBO DA  
LINHA VERDE SUL (ANTIGA BR-116)**

Trabalho de Conclusão de Curso apresentado ao curso de Pós Graduação em Patologia das Obras Cíveis, Pós-Graduação *lato sensu*, da faculdade IDD como requisito parcial para a obtenção do Grau de Especialista em Patologia nas Obras Cíveis.

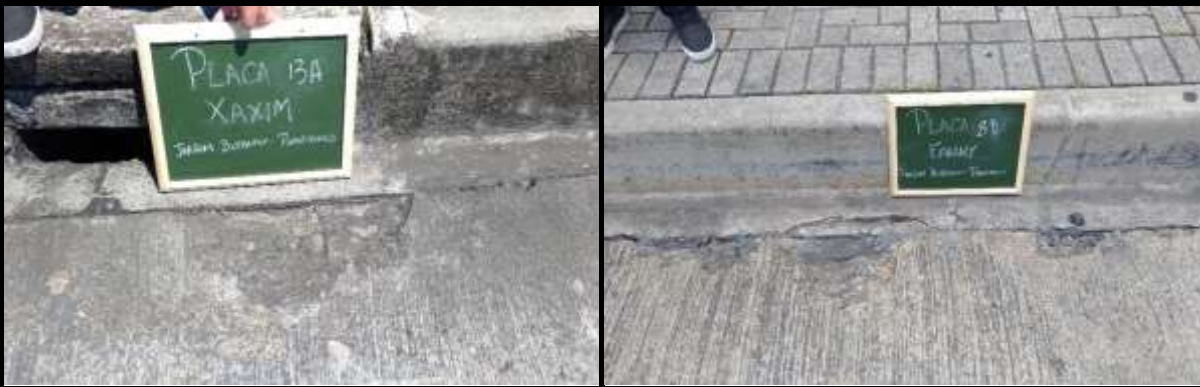
Quadro 13 - Buraco

| Tipo de defeito: Buraco | | |
| Placas afetadas | Estação Xaxim | 13A |
| | Estação Fanny | 8B |

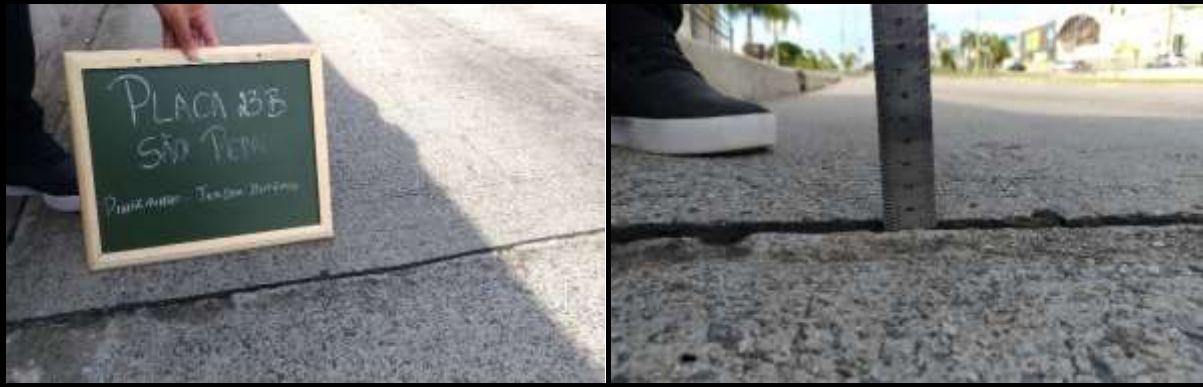
Quadro 15 - Degrau na junta

acredita-se que esse defeito seja devido a pequeno afundamento da fundação, porém pela idade do pavimento e pelo tráfego pesado, acredita-se também que a fundação está estabilizada, tendo em vista que as placas não se movimentam uma em relação a outra. No entanto, é importante salientar que esse problema pode ser agravado devido a falha nas selagens das juntas, acelerando o processo de degradação da sub-base, refletindo na superfície

| Tipo de defeito: Degrau na junta | | |
| Placas afetadas | Estação São Pedro | 23B 24B |

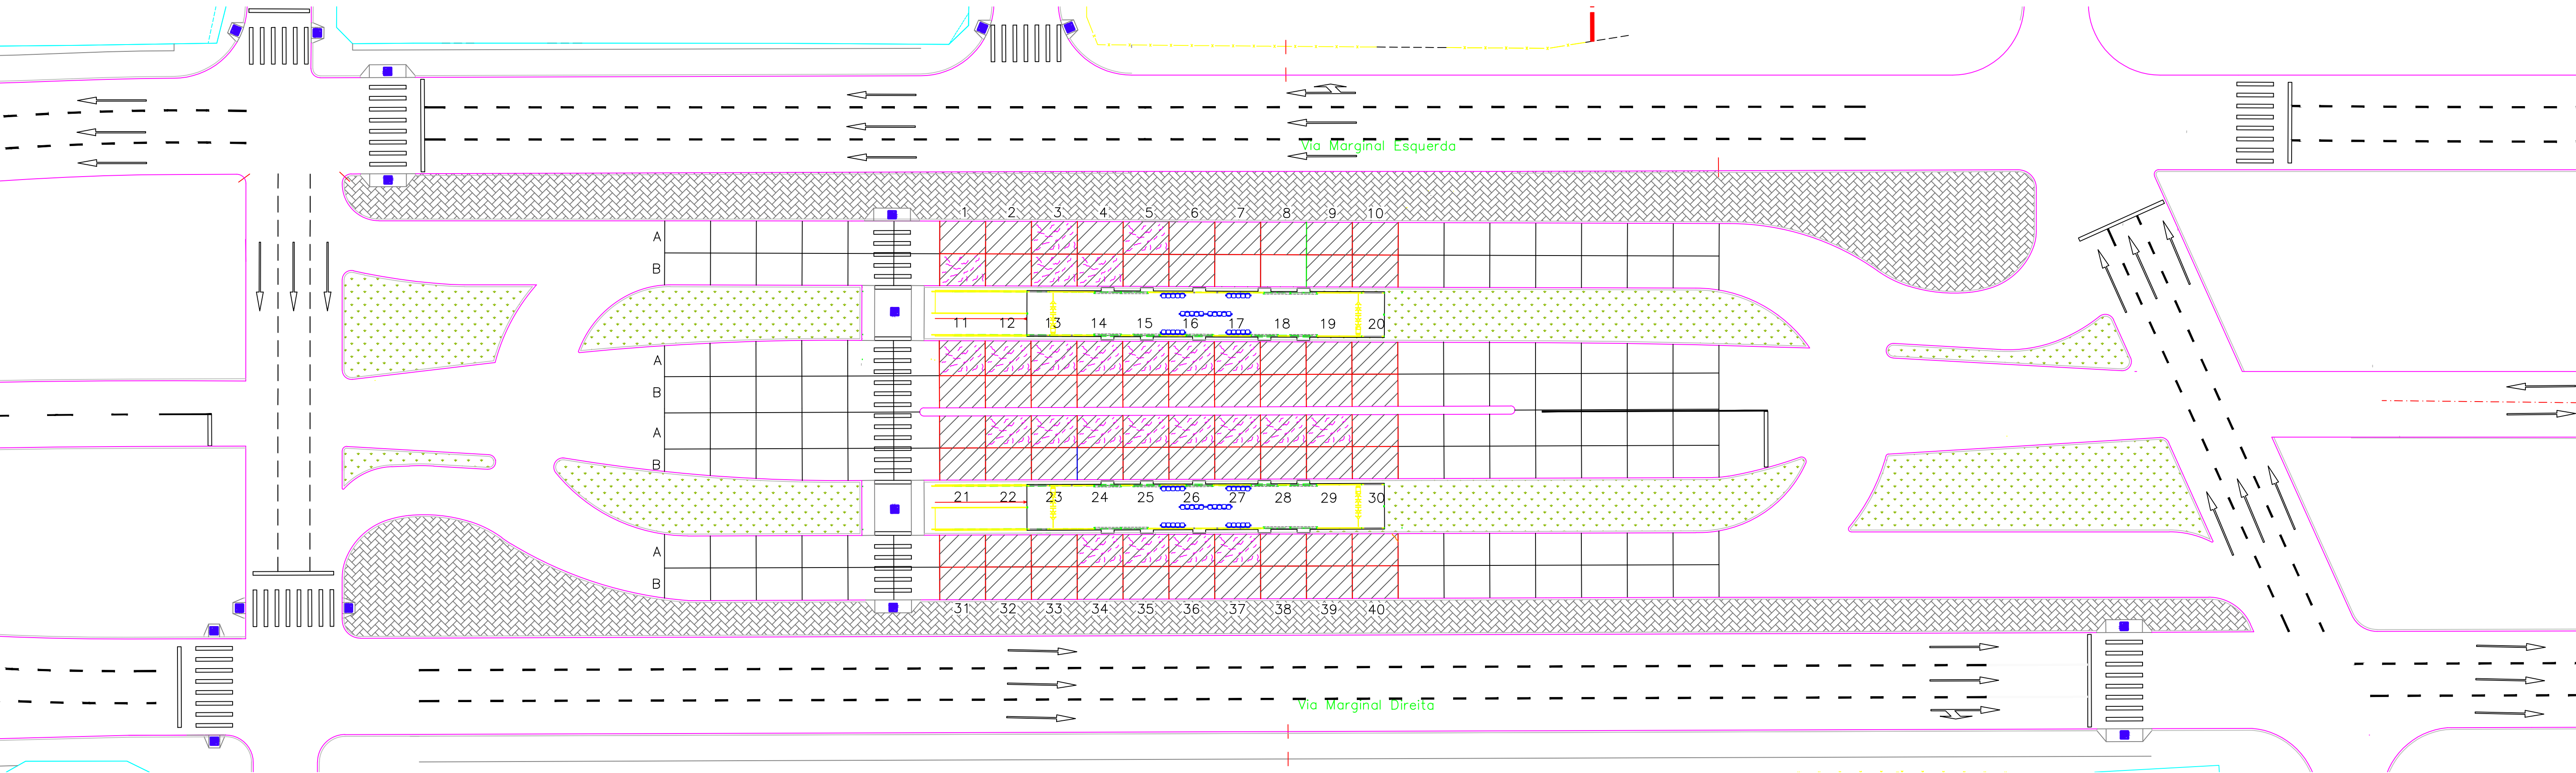
ESTAÇÃO TUBO SÃO PEDRO

O Gráfico 3 apresenta o resumo dos defeitos encontrados na estação tubo São Pedro. Nota-se que o defeito na selagem das juntas e o desgaste superficial destacam-se dos demais defeitos, tendo em vista a alta incidência dos mesmos. No entanto, vale ressaltar que nessa estação tubo também foram encontrados os seguintes defeitos: fissuras de retração plástica (30%), degrau na junta (2%), esborcinamento de juntas (2%) e fissura de canto (1%).

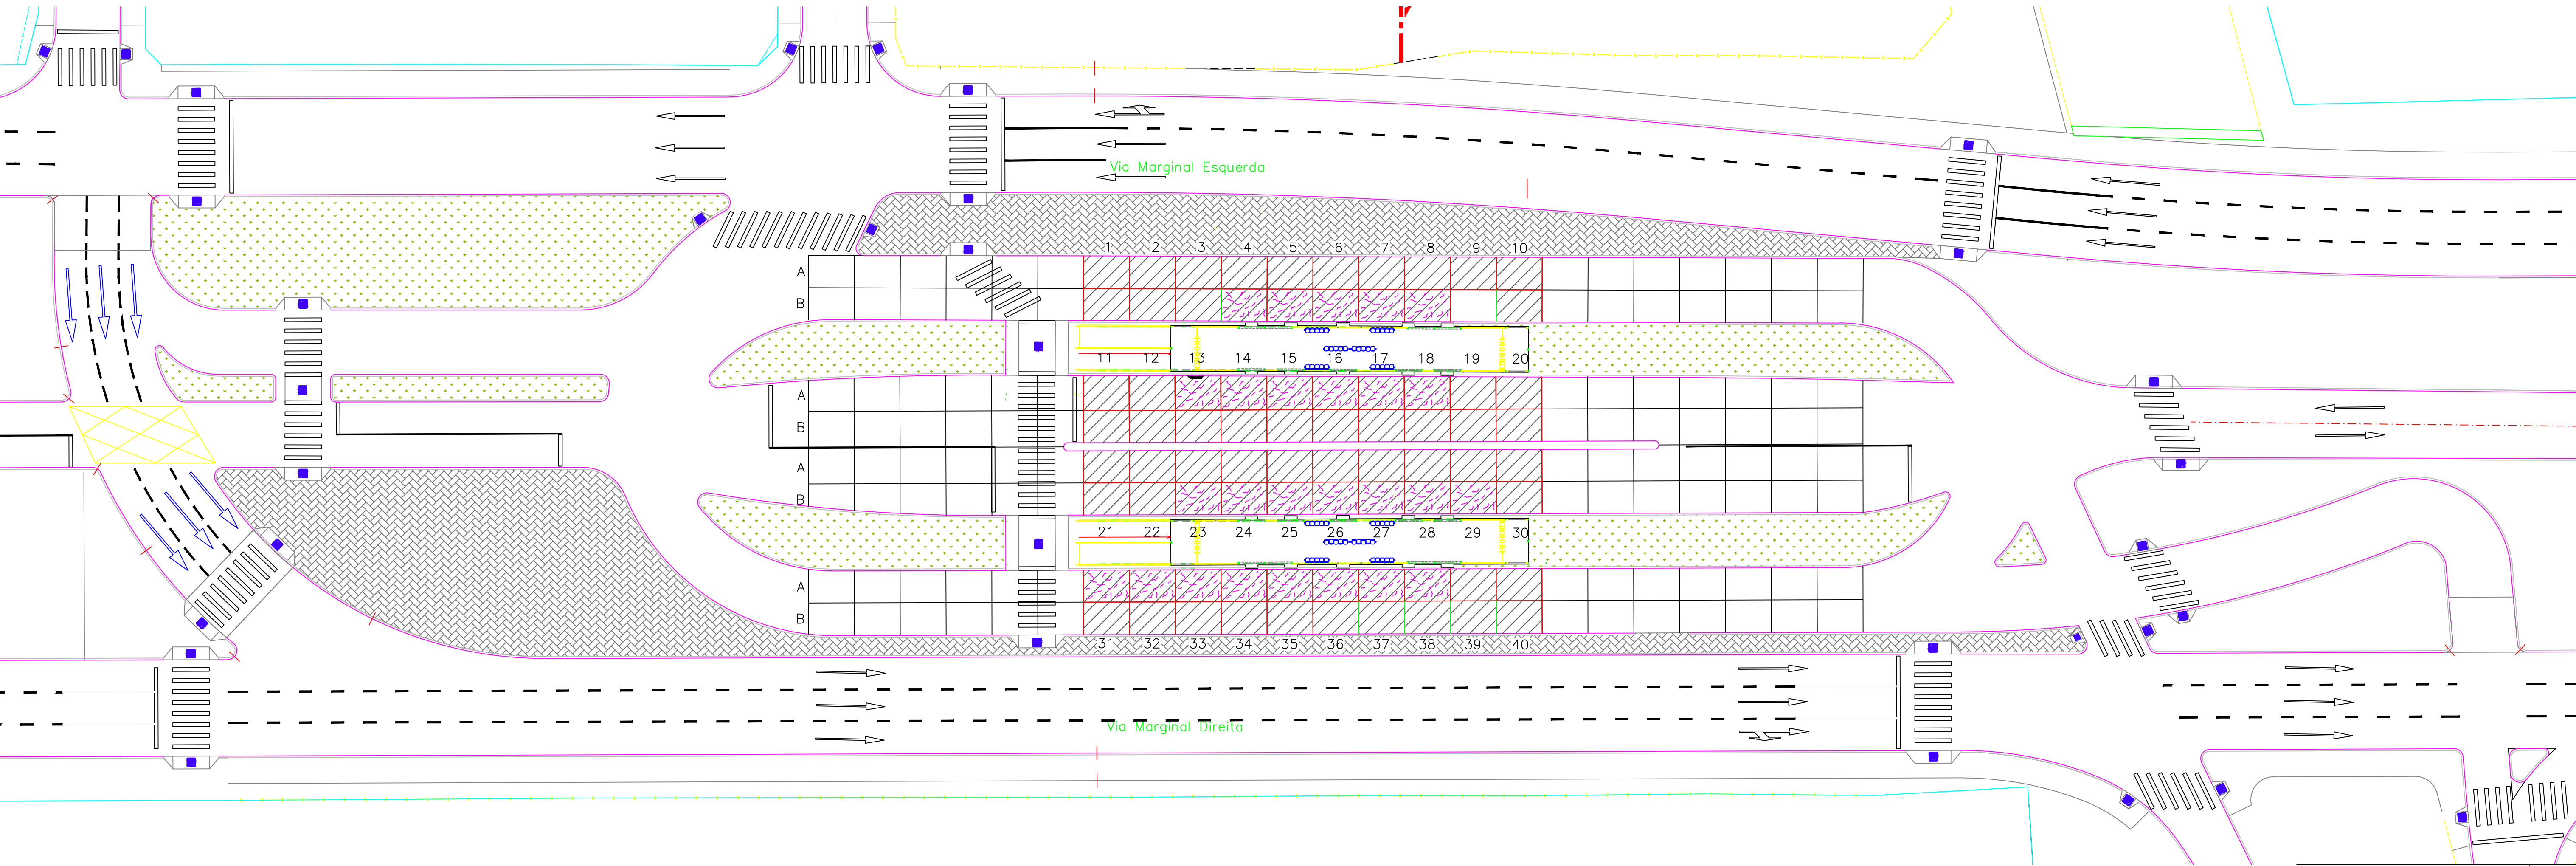
ESTAÇÃO TUBO XAXIM

O Gráfico 4 apresenta o resumo dos defeitos encontrados na estação tubo Xaxim. Nota-se que assim como ocorreu na estação tubo São Pedro, o defeito na selagem das juntas e o desgaste superficial destacam-se dos demais defeitos, tendo em vista a alta incidência destes. No entanto, vale ressaltar que nessa estação tubo também foram encontrados os seguintes defeitos: fissuras de retração plástica (32%), esborcinamento de juntas (7%) e buraco (1%).

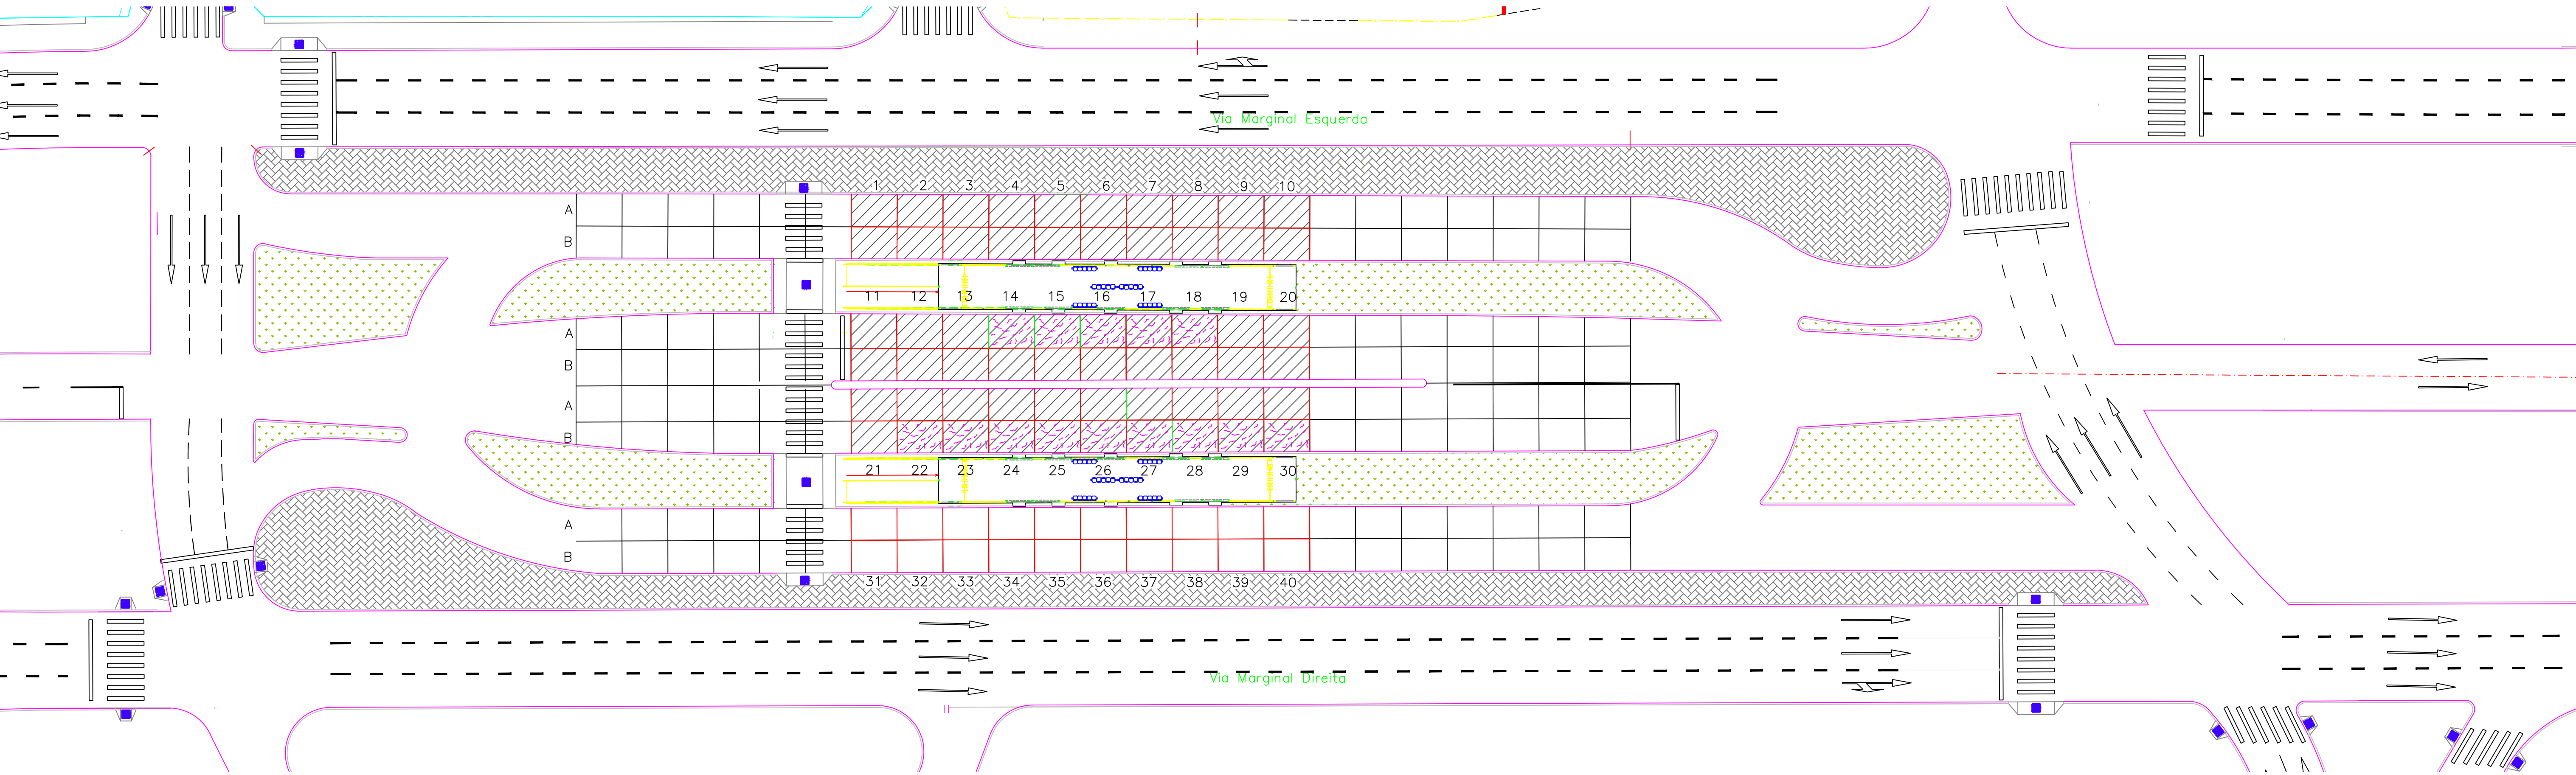
ESTAÇÃO TUBO SANTA BERNADETTE

O Gráfico 5 apresenta o resumo dos defeitos encontrados na estação tubo Santa Bernadethe. Nota-se que o defeito na selagem das juntas é o que sobressai, tendo em vista que ocorre em todas as placas, seguido do desgaste superficial (75%), fissuras de retração plástica (17%) e esborcinamento de juntas (6%).

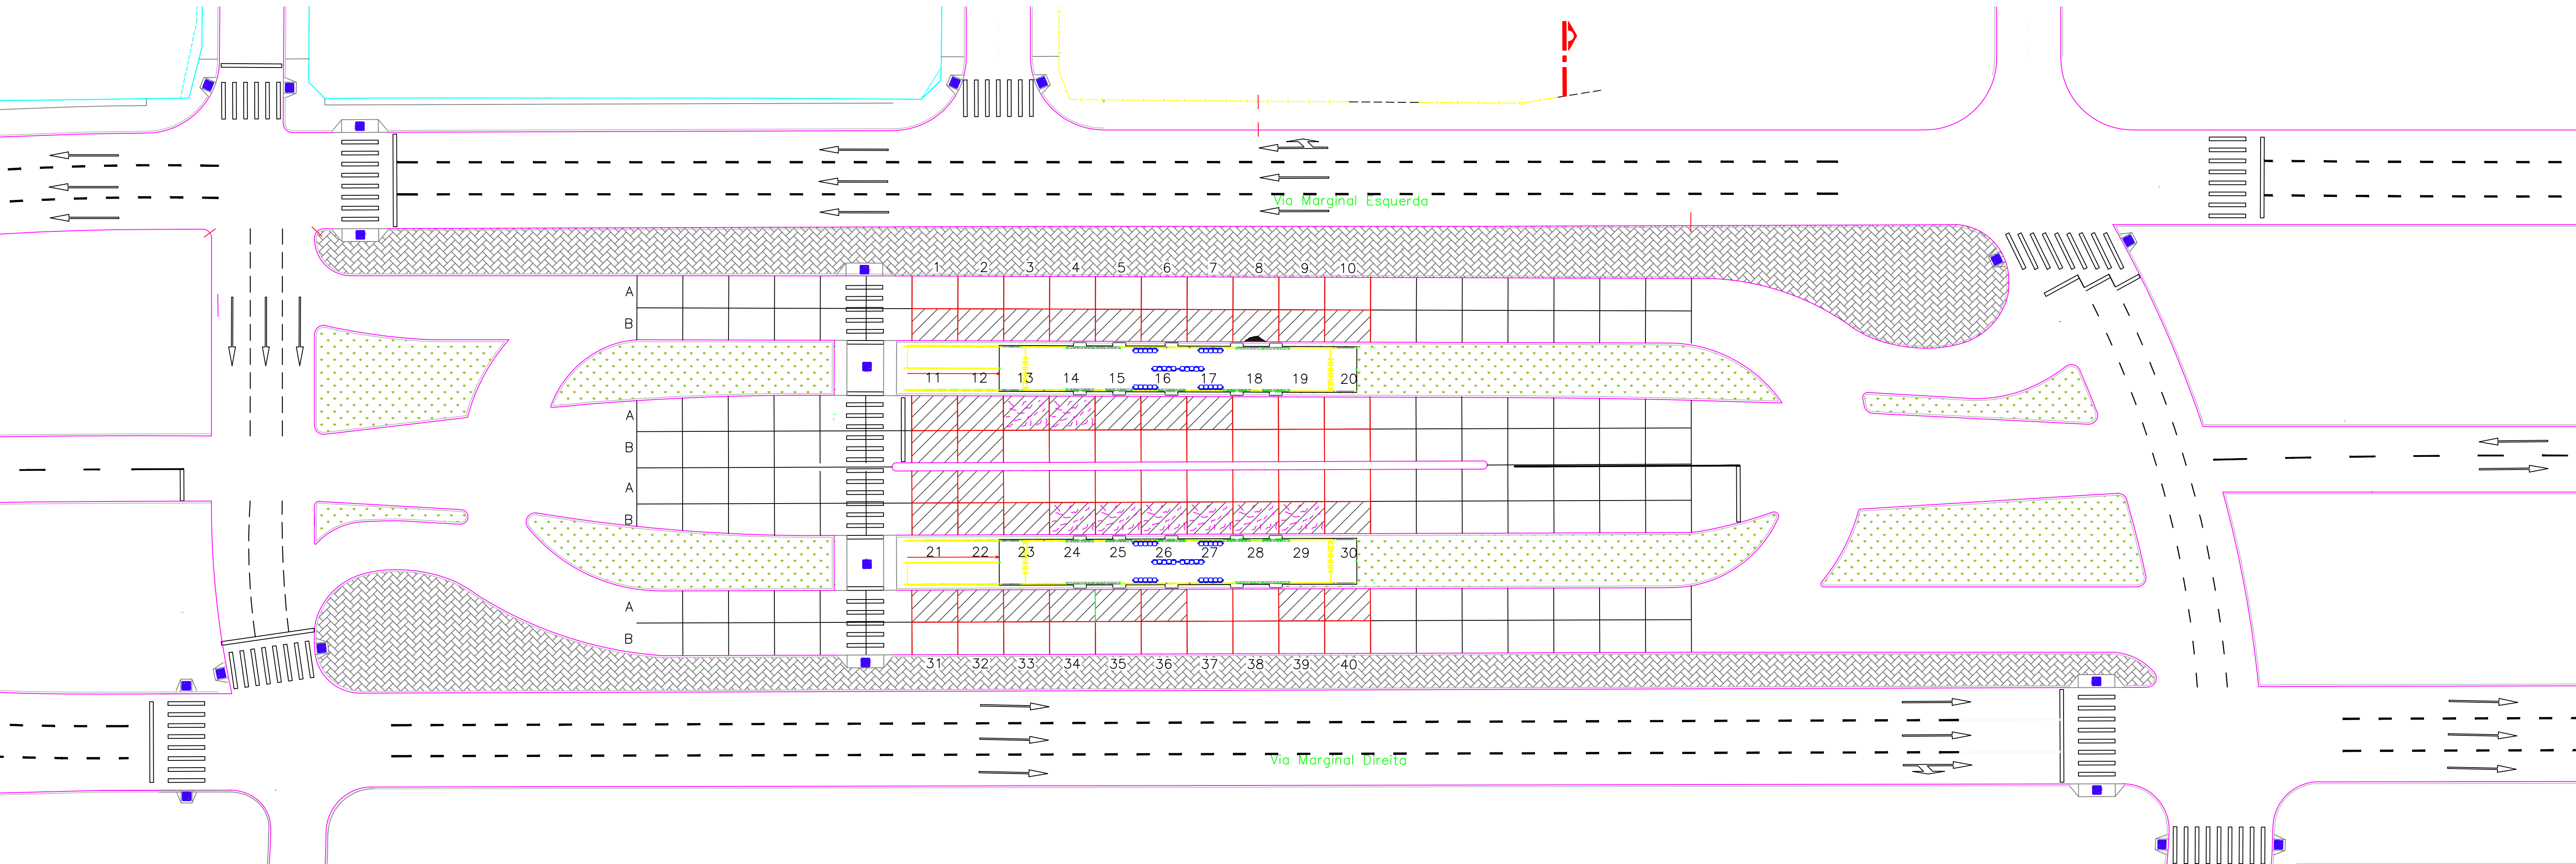
ESTAÇÃO TUBO FANNY

O Gráfico 6 apresenta o resumo dos defeitos encontrados na estação tubo Fanny. Nota-se que o defeito na selagem das juntas é o que sobressai, tendo em vista que ocorre em todas as placas, seguido do desgaste superficial (48%), fissuras de retração plástica (10%), buraco (1%), fissura de canto (1%) e esborcinamento de juntas (1%).

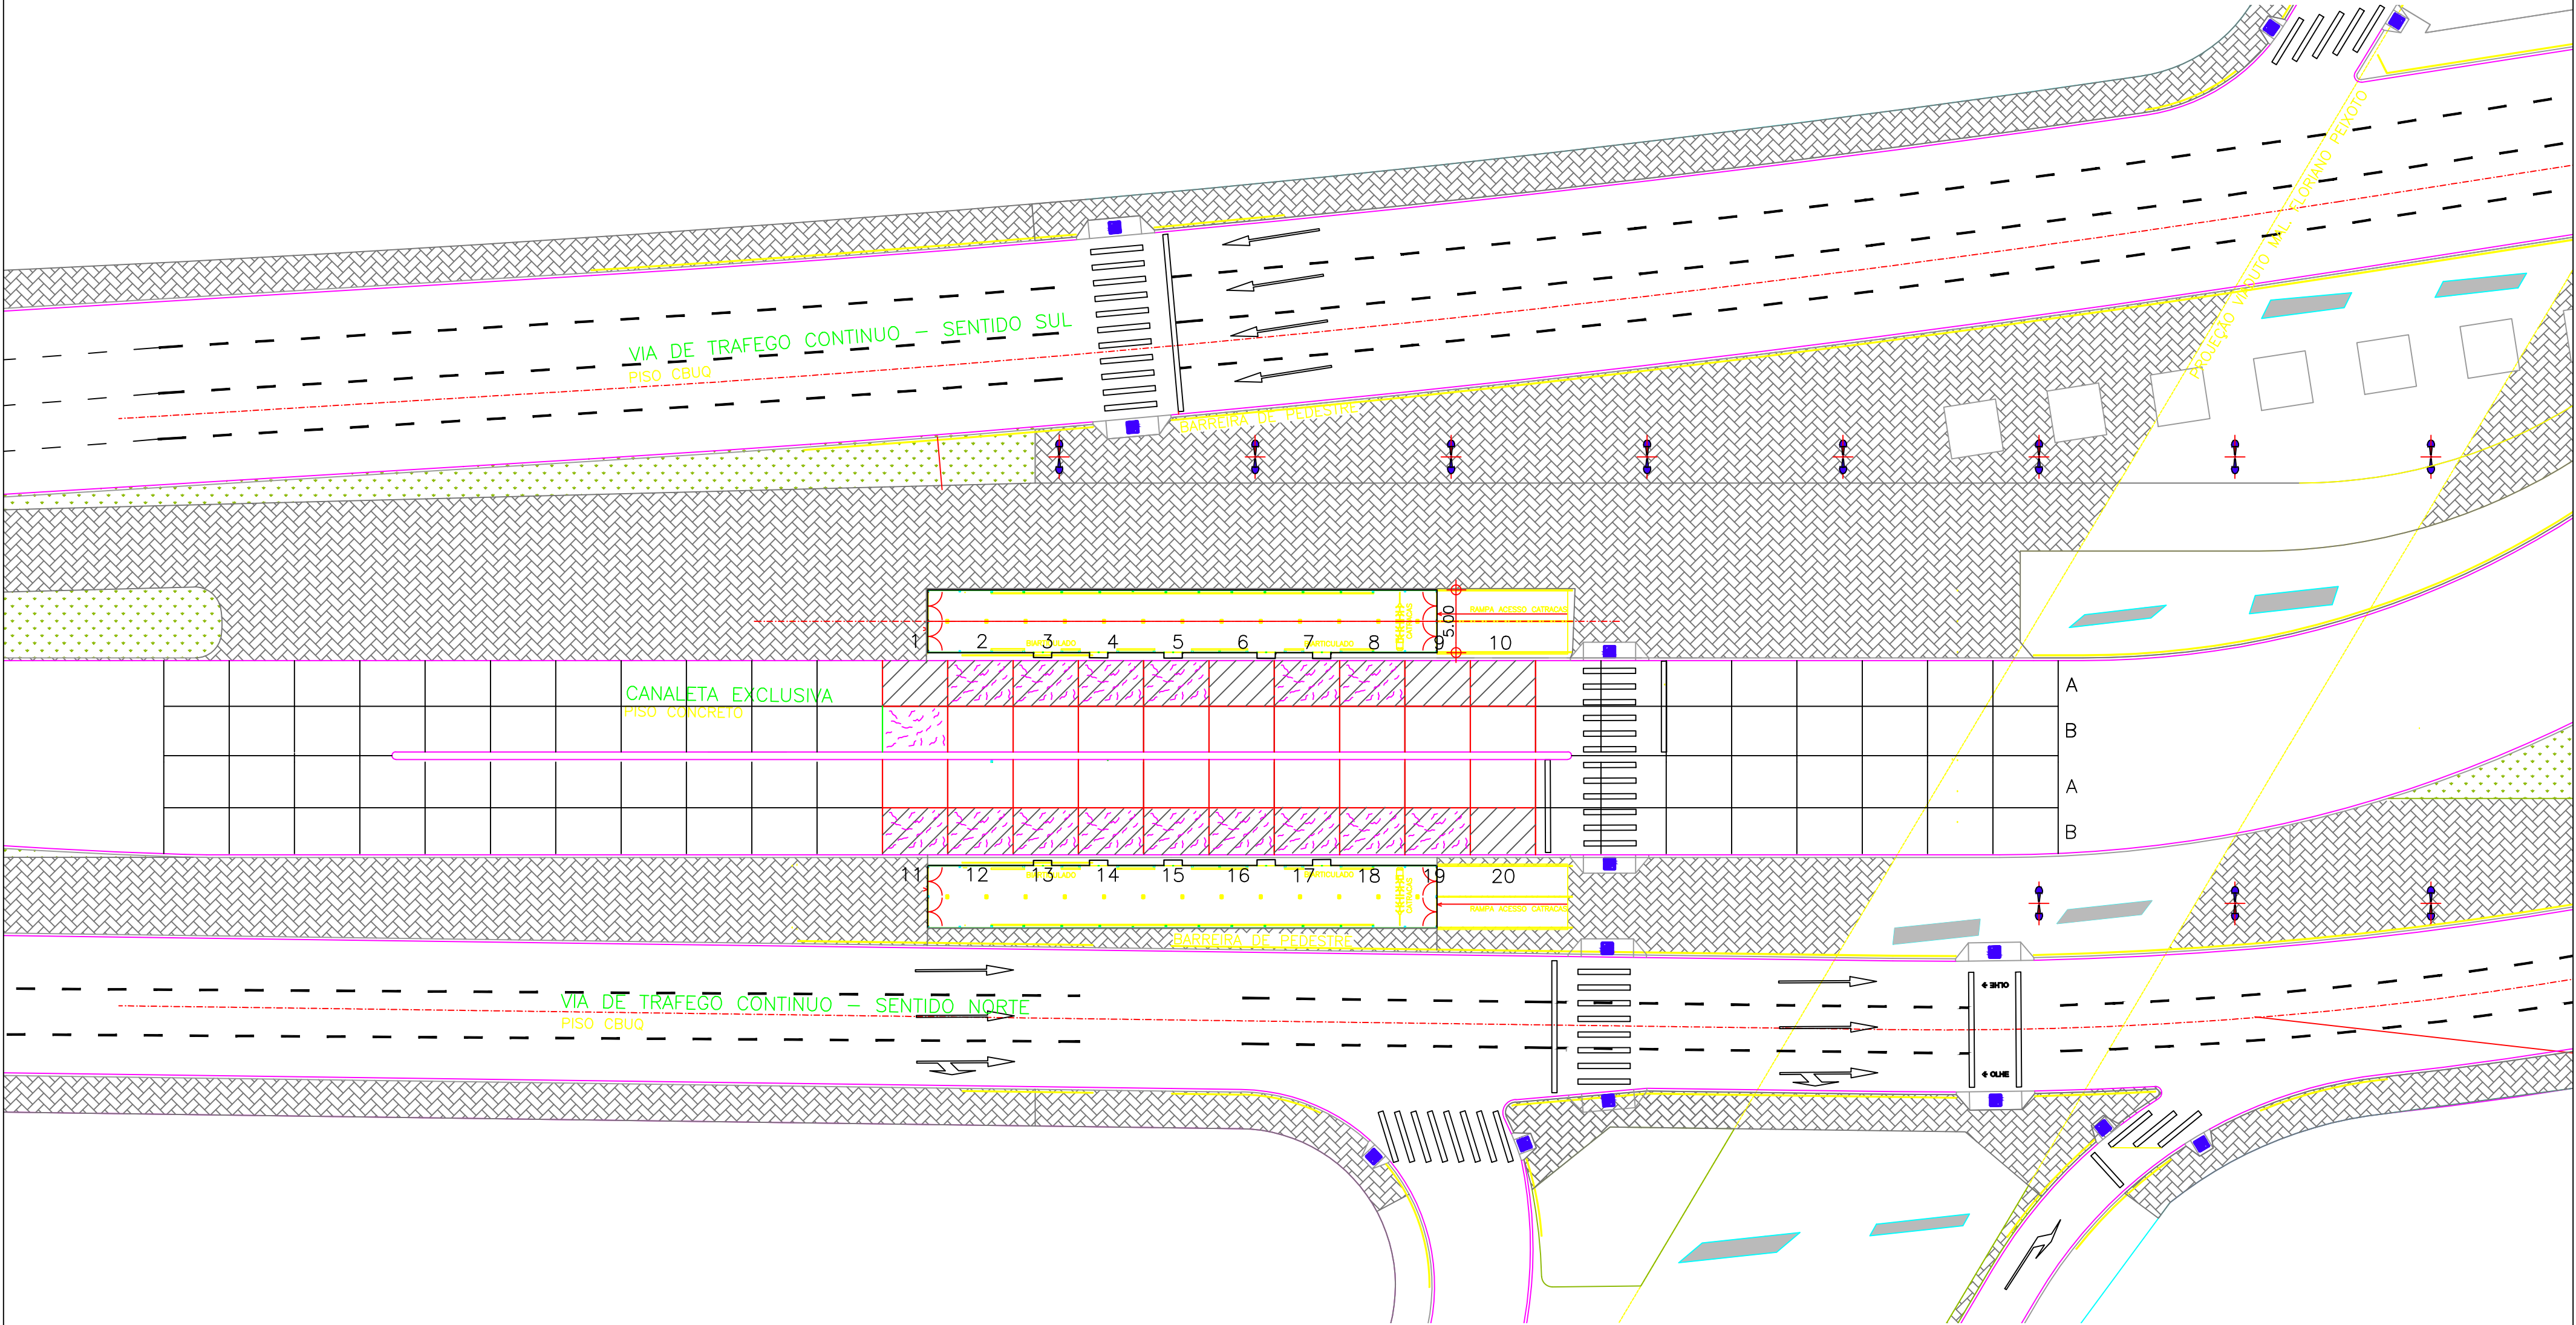
ESTAÇÃO TUBO MARECHAL FLORIANO

O Gráfico 7 apresenta o resumo dos defeitos encontrados na estação tubo Marechal Floriano. Nota-se que o defeito na selagem das juntas é o que sobressai, tendo em vista que ocorre em todas as placas, seguido de dois defeitos com incidências muito próximas que são o desgaste superficial (50%) e fissuras de retração plástica (40%), e por fim tem-se o esborcinamento de juntas (2%).

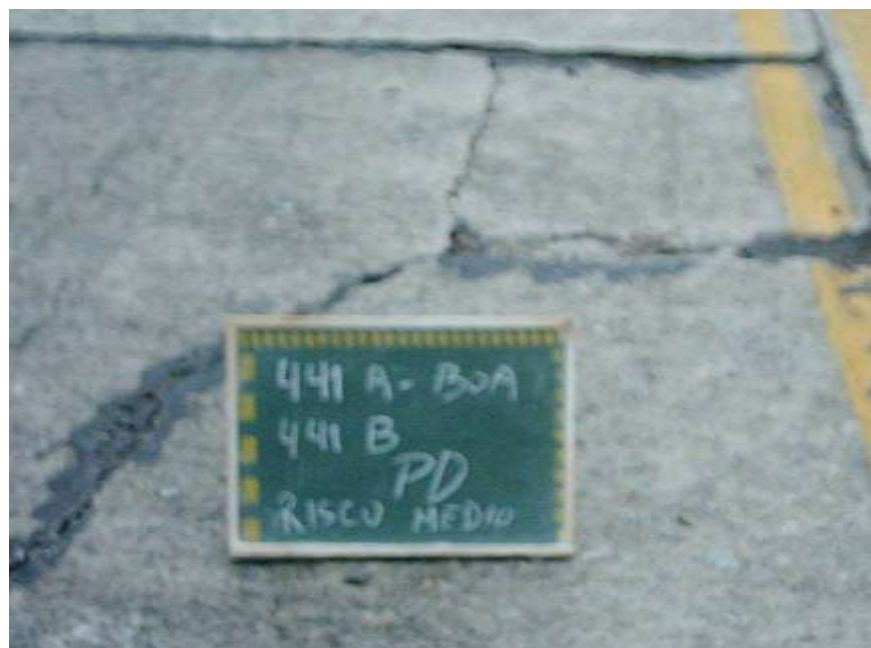
Foto 17: Assentamento

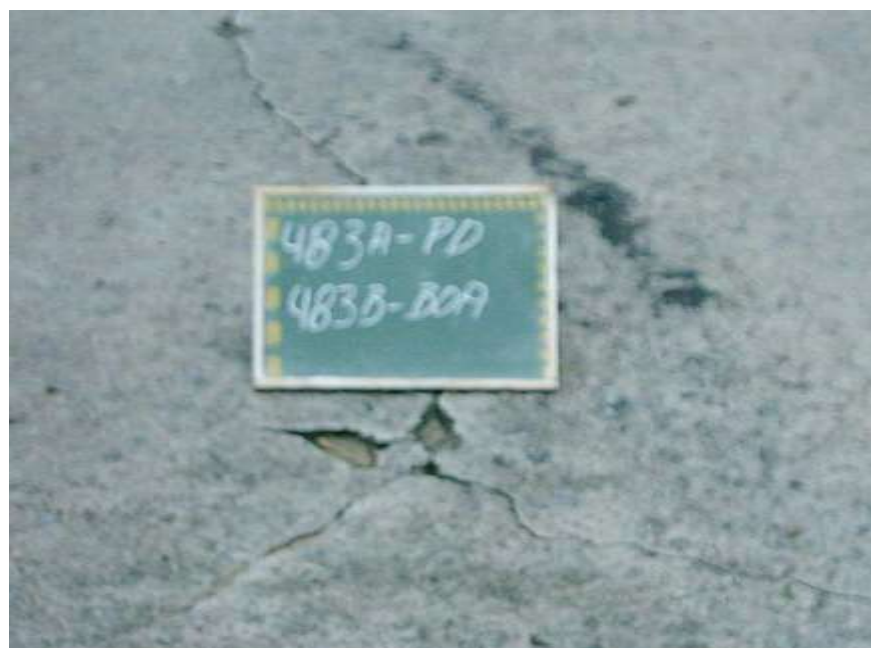
Foto 18: Buracos

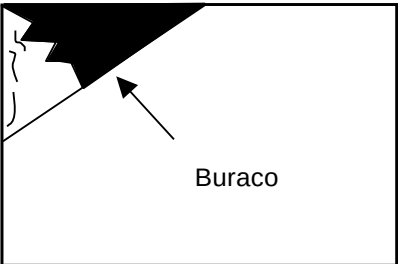
| | <p>PLACA ( 3,2 ) - DEFEITO : <u>Buraco</u></p> <p>Provavelmente causado pela fissura de canto. A área entre a fissura e as juntas, que não está esburacada, encontr-se totalmenmte fissurada.</p> |

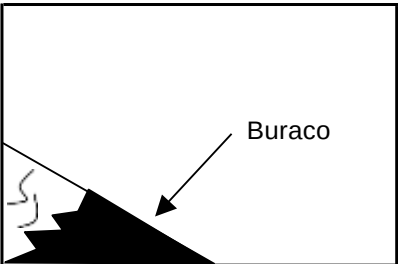
| | <p>PLACA ( 6,2 ) - DEFEITO : <u>Buraco</u></p> <p>A mesma observação da placa ( 3,2 )</p> |

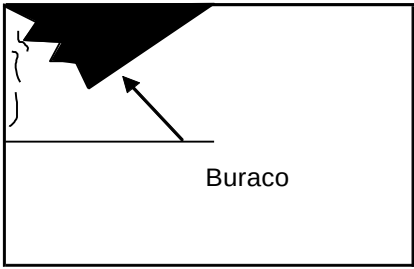
| CROQUIS | DESCRIÇÕES / DETALHAMENTO / OBSERVAÇÕES |
|---|---|
| | <p>PLACA ( 3,2 ) - DEFEITO : <u>Buraco</u></p> <p>Provavelmente causado pela fissura de canto. A área entre a fissura e as juntas, que não está esburacada, encontr-se totalmenmte fissurada.</p> |

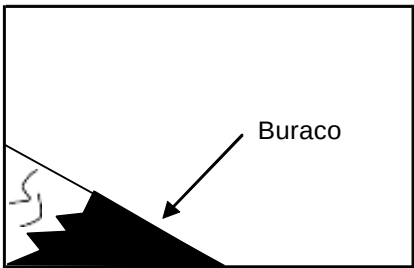
| CROQUIS | DESCRIÇÕES / DETALHAMENTO / OBSERVAÇÕES |
|---|---|
| | <p>PLACA ( 6,2 ) - DEFEITO : <u>Buraco</u></p> <p>A mesma observação da placa ( 3,2 )</p> |

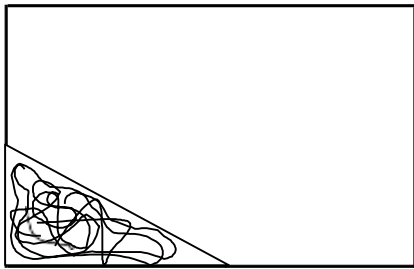
| CROQUIS | DESCRIÇÕES / DETALHAMENTO / OBSERVAÇÕES |
|---|---|
| | <p>PLACA ( 4,2 ) - DEFEITO : <u>Fissura de canto</u></p> <p>Tanto nessa placa como na ( 5,2 ), o defeito apresenta grau de severidade baixo. É pouco provável que venham a ocorrer buracos como nas placas ( 3,2 ) e ( 6,2 ).</p> |

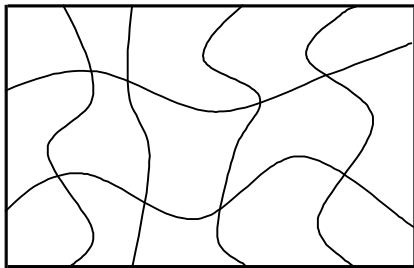
| CROQUIS | DESCRIÇÕES / DETALHAMENTO / OBSERVAÇÕES |
|---|---|
| | <p>PLACA ( 1,2 ) - DEFEITO : <u>Fissura de retração plástica</u></p> <p>Tanto nessa placa como na ( 2,3 ), as fissuras apresentam comprimento que não ultrapassam a 20 cm.</p> |
