**ESTUDO COMPARATIVO ENTRE O ENSAIO DE PERCUSSÃO E  
TERMOGRAFIA PARA IDENTIFICAÇÃO DE MANIFESTAÇÕES  
PATOLÓGICAS EM FACHADA**

Trabalho de Conclusão de Curso apresentado ao curso de Pós Graduação em Patologia das Obras Civas, Pós-Graduação *lato sensu*, do Instituto IDD como requisito parcial para a obtenção do Grau de Especialista em Patologia nas Obras Civas.

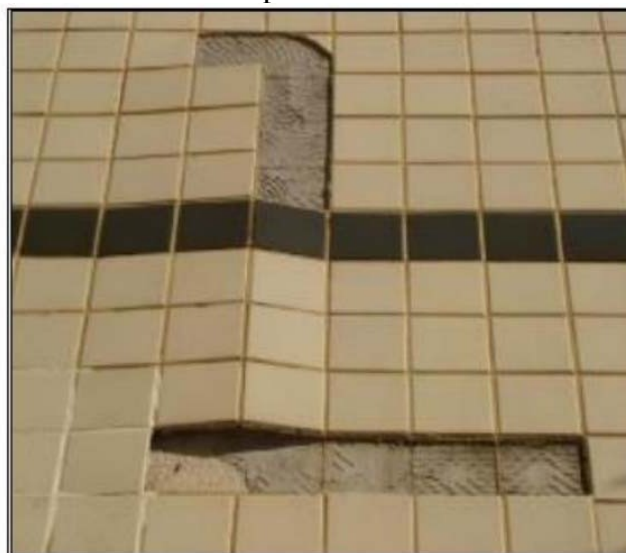
Figura 2 - Descolamento e deslocamento de revestimento cerâmico.

submetido ao ensaio de percussão. A Figura 2 demonstra alguns casos de deslocamento e descolamentos de placas cerâmicas (BAUER, 2008 e CHAVES, 2009).

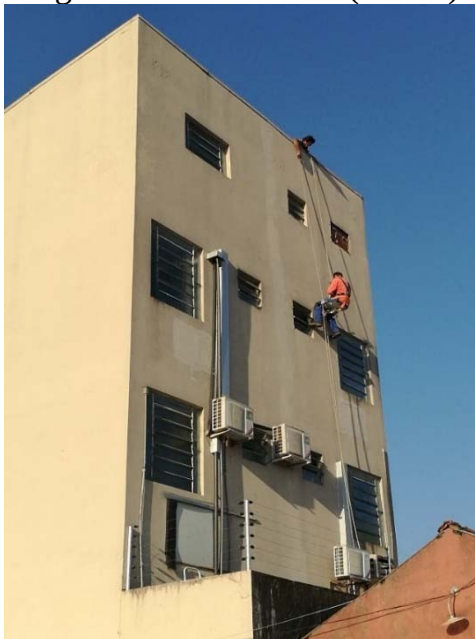
Figura 9 - Fachada Sul (Fundo)

A fachada Sul possui 98,00 m<sup>2</sup> e foi executada com revestimento argamassado e pintura por completo, é composta por esquadrias de ferro e vidro e abriga aparelhos condensadores de ar-condicionado, além de um duto metálico para instalações elétricas, conforme ilustrado na Figura 9.

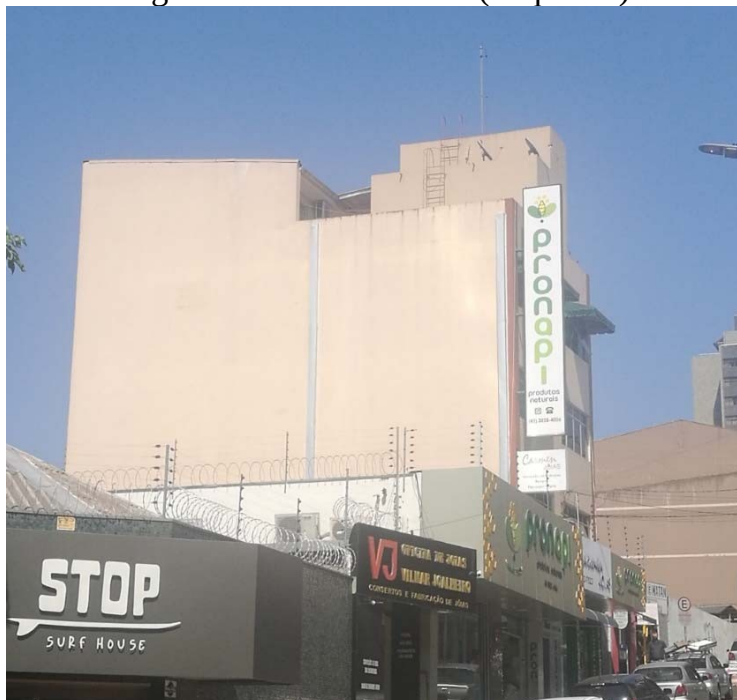
Figura 1 – Fachada Leste (Esquerda)

A Fachada Leste, possui os mesmos 184,00 m<sup>2</sup> de área da fachada anterior, sendo o revestimento adotado, o argamassado com pintura por toda sua extensão, não possui vãos, esquadrias e apenas dois condutores metálicos, conforme ilustra Figura 11.

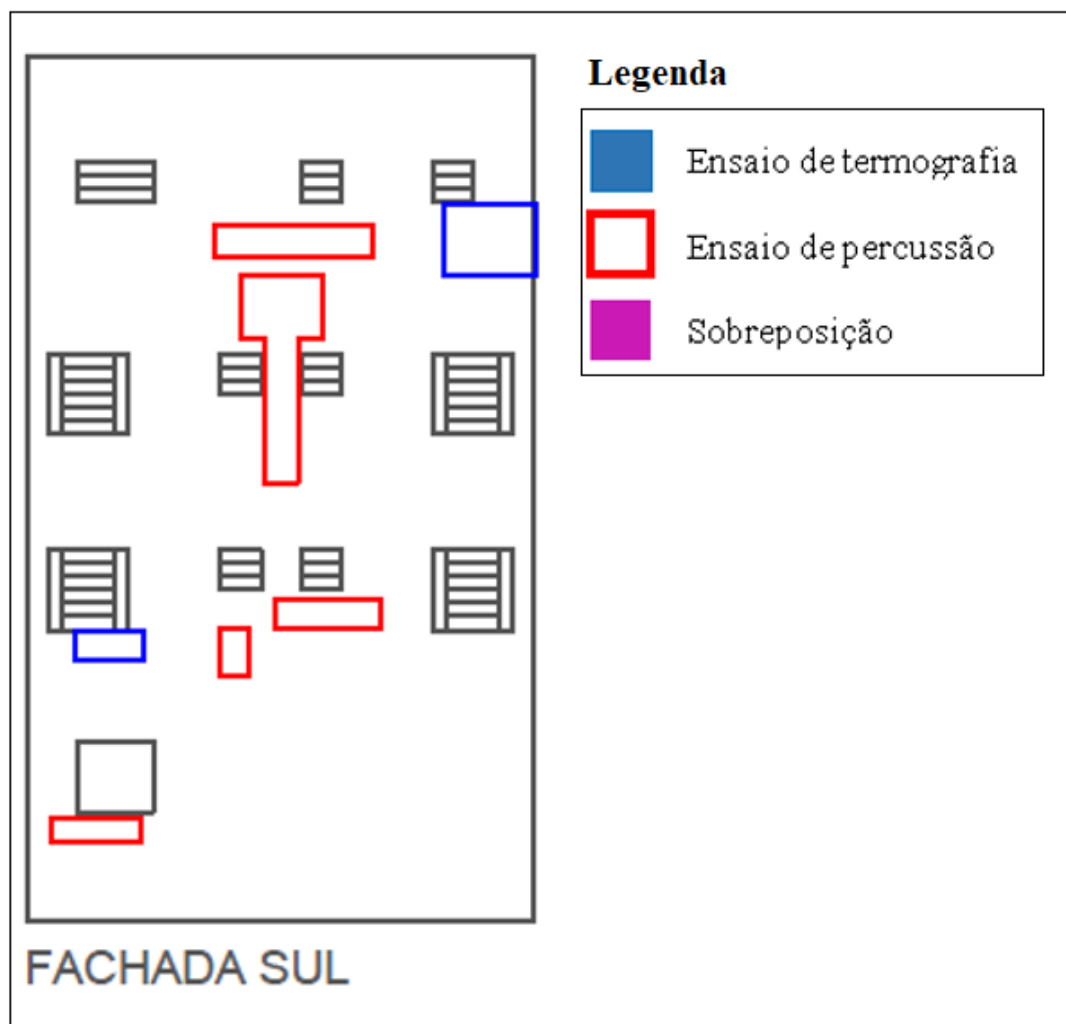
Figura 27 - Comparação dos ensaios na fachada Sul (revestimento argamassado).

ilustrado pela Figura 27. Esta situação pode ser explicada porque havia nesta fachada muitos elementos metálicos, como calhas e condensadoras de ar-condicionado que podem ter interferido no resultado do ensaio.
