VERIFICAÇÃO DAS CONDIÇÕES DO ESTADO ATUAL DE UM  
PISO DE CÂMARA FRIGORIFICA APÓS INCÊNDIO

Trabalho de Conclusão de Curso apresentado ao curso de Pós-Graduação em Patologia das Obras Civas, Pós-Graduação lato sensu, do Instituto IDD como requisito parcial para a obtenção do Grau de Especialista em Patologia nas Obras Civas.

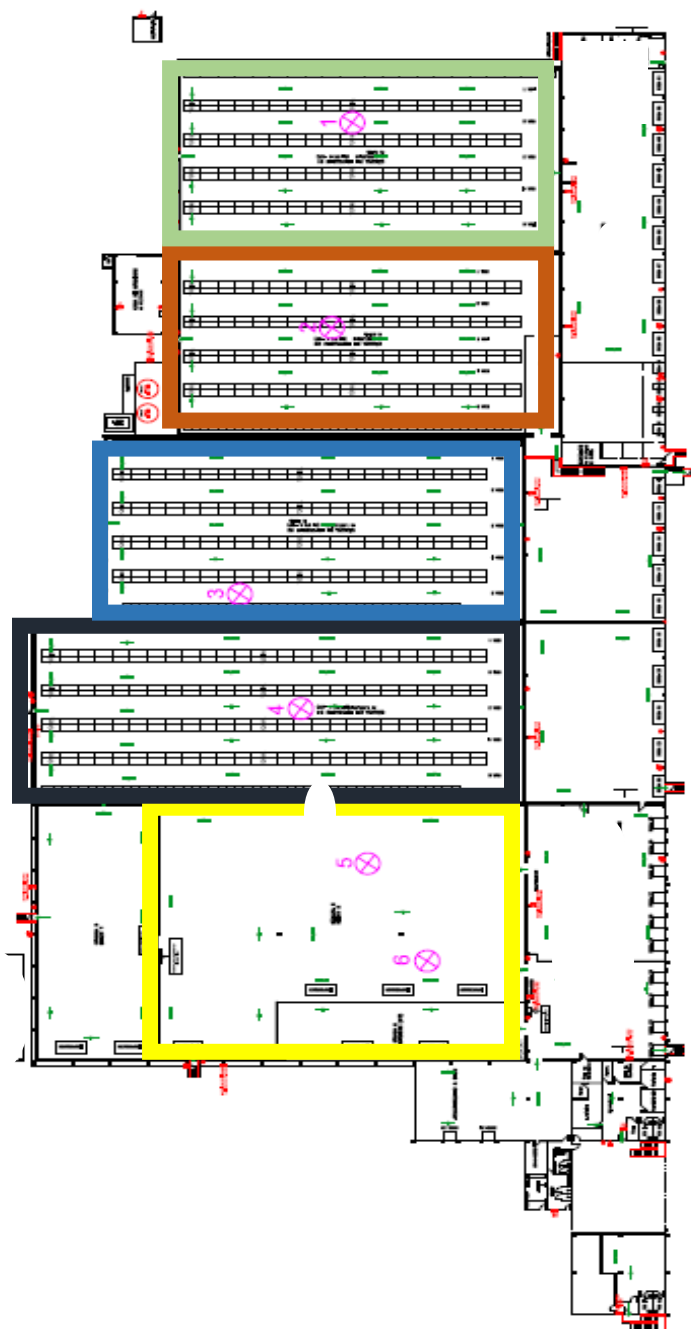
Figura 05: Pontos de extração dos corpos de prova

Os resultados mostraram que o concreto em si não foi danificado e não houve perda de capacidade de compressão ocasionada pelo incêndio, que será descrito no capítulo 4 na apresentação e análise dos dados.

Na figura apresentada abaixo, a área em verde foi extraído o corpo de prova 01, na laranja o cp02, azul o cp03, na área preta o cp04e na área amarela o cp 05 e 06.

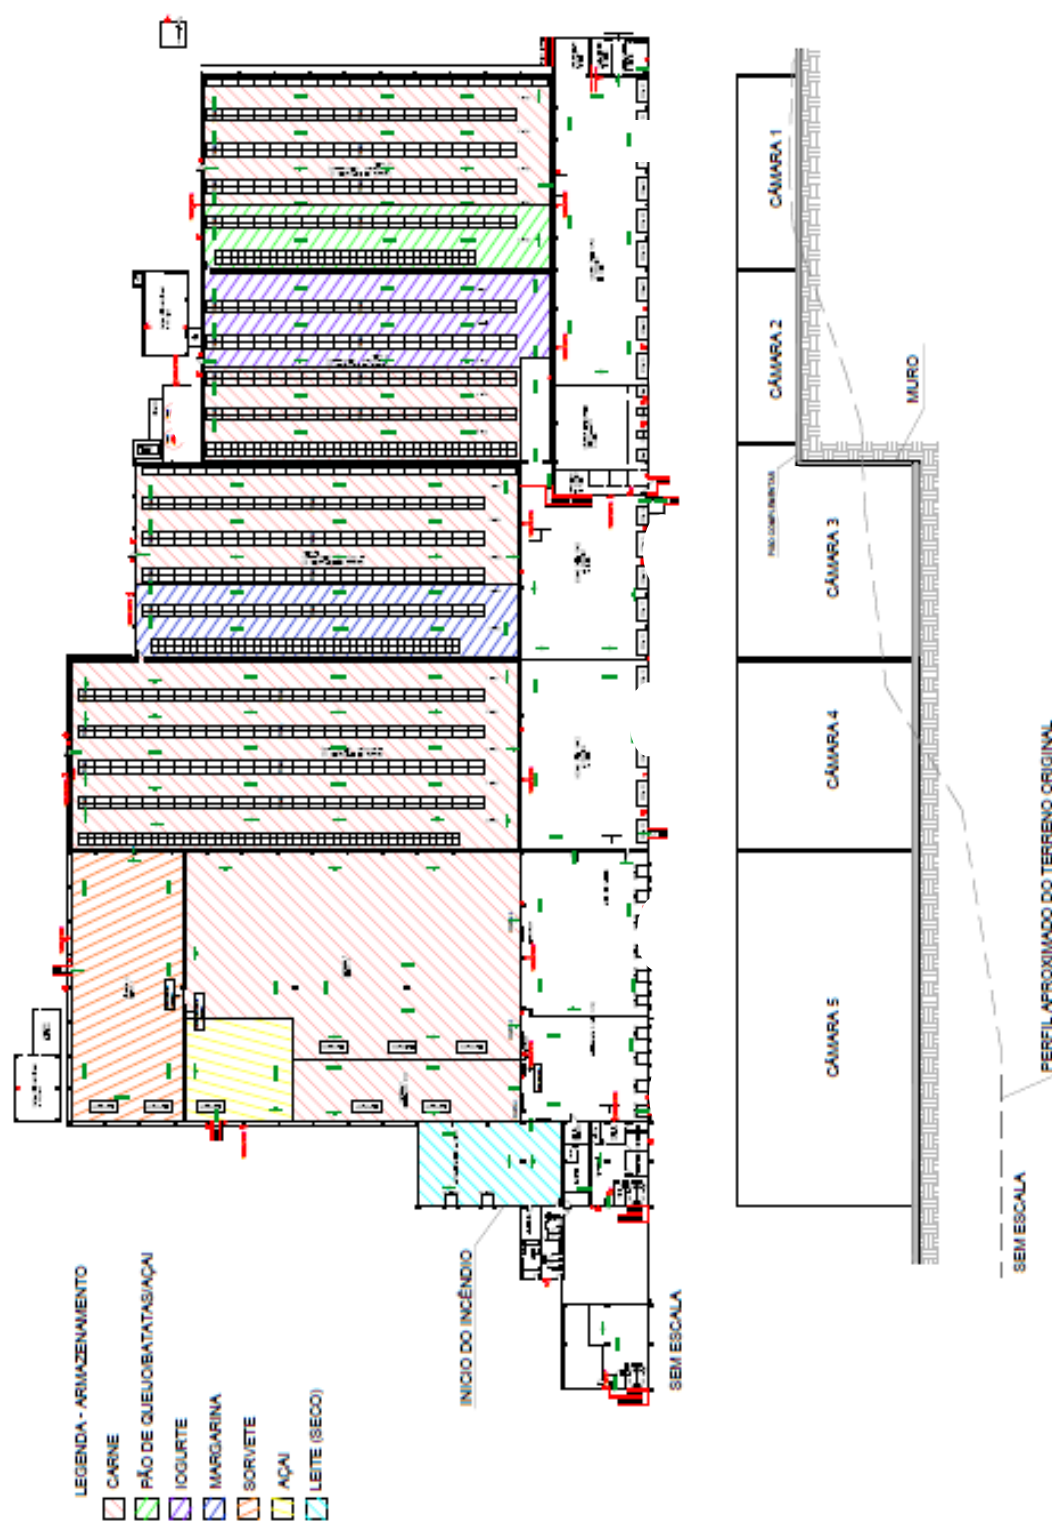
Figura 07: Alocação das câmaras frigoríficas.

Abaixo segue a figura esquemática das câmaras e quadro de constatações de vistoria:

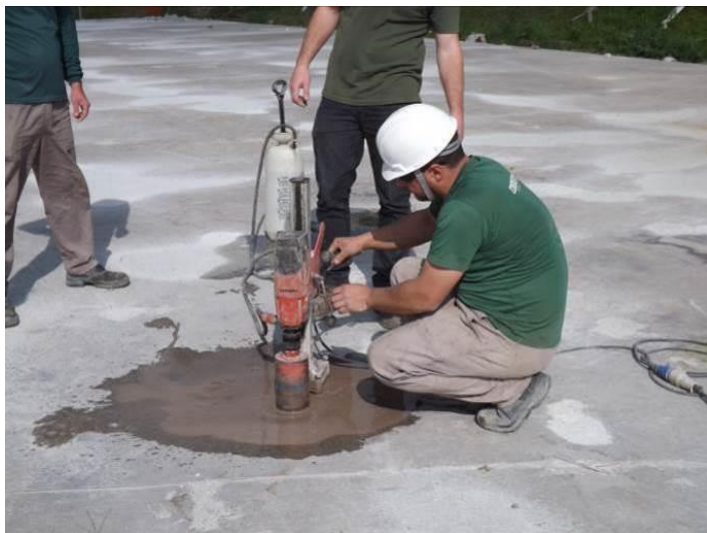
Foi contratada empresa especializada em ensaios e análises laboratoriais para que se extraíssem corpos de prova do piso no local do incêndio para que a avaliação e diagnóstico do estudo do piso em questão fosse de maior precisão.

Fotos 16A: Extração dos corpos de prova.

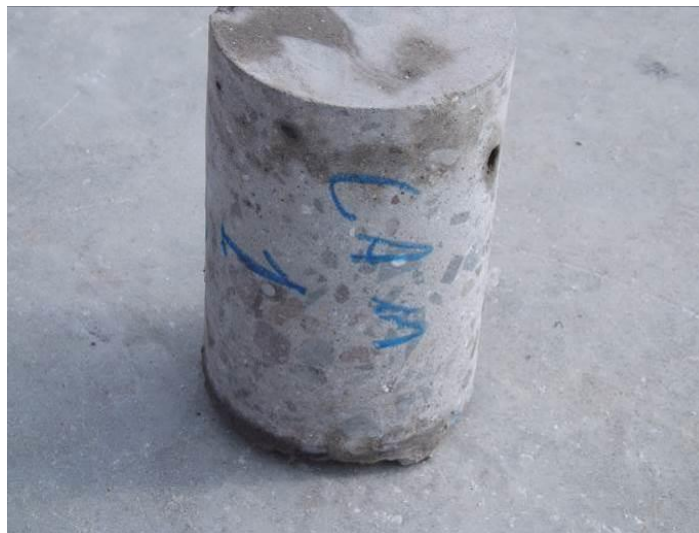
Fotos 16B: Corpo de prova extraído.
