**ESTUDO COMPARATIVO ENTRE O ENSAIO DE PERCUSSÃO E  
TERMOGRAFIA PARA IDENTIFICAÇÃO DE DESPLACAMENTO DE  
REVESTIMENTO EM FACHADA**

Trabalho de Conclusão de Curso apresentado ao curso de Pós Graduação em Patologia das Obras Cíveis, Pós-Graduação *lato sensu*, do Instituto IDD como requisito parcial para a obtenção do Grau de Especialista em Patologia nas Obras Cíveis.

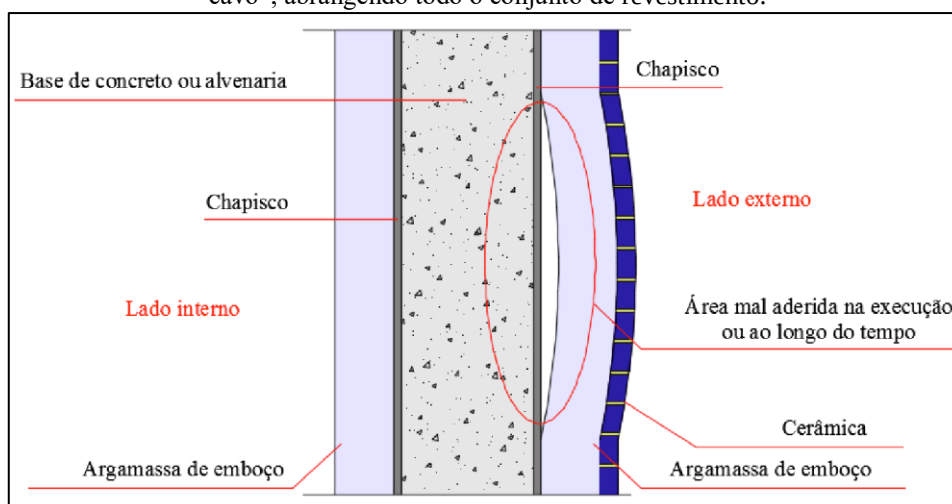
Figura 12- Ilustração das áreas do revestimento cerâmico das fachadas (RCF) com a existência de “som cavo”, abrangendo todo o conjunto de revestimento.

Áreas com aderência duvidosa do sistema de revestimento cerâmico de fachada (RCF), detectadas como “som cavo” durante teste de percussão (auscultação). Este caso compreende falhas de aderência provenientes das camadas internas do sistema de revestimento, ou seja, decorrentes das camadas de argamassa de emboço, chapisco e substrato (base), e suas interfaces. Conforme exemplificado na Figura 12.

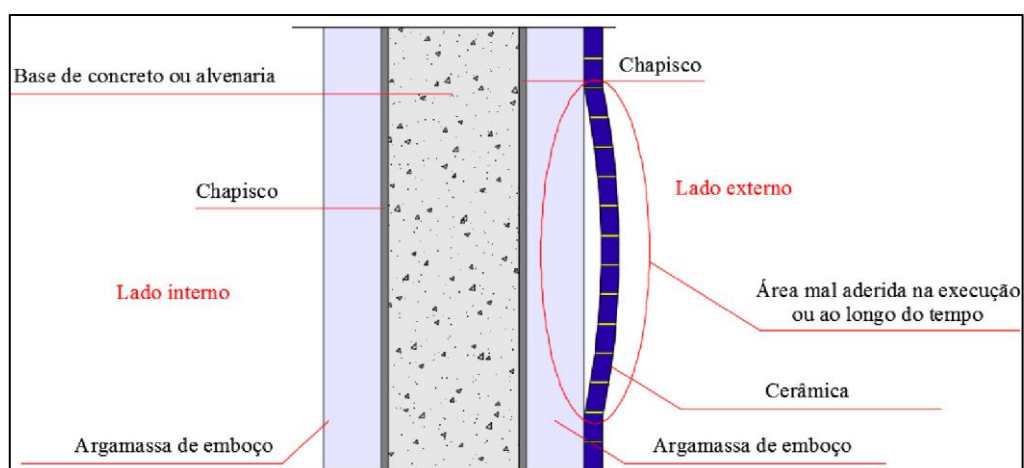
Figura 15 - Ilustração das áreas do revestimento de acabamento cerâmico com a existência de “som cavo”.

Áreas com aderência duvidosa e em alguns casos deslocamento, do revestimento de acabamento cerâmico (pastilhas) que recobrem a argamassa de emboço ao longo das fachadas, detectadas como “som cavo” durante teste de percussão (auscultação). Este caso compreende somente falhas de aderência provenientes do revestimento de acabamento de pastilhas ou placas cerâmicas sobre o emboço, conforme Figura 15.

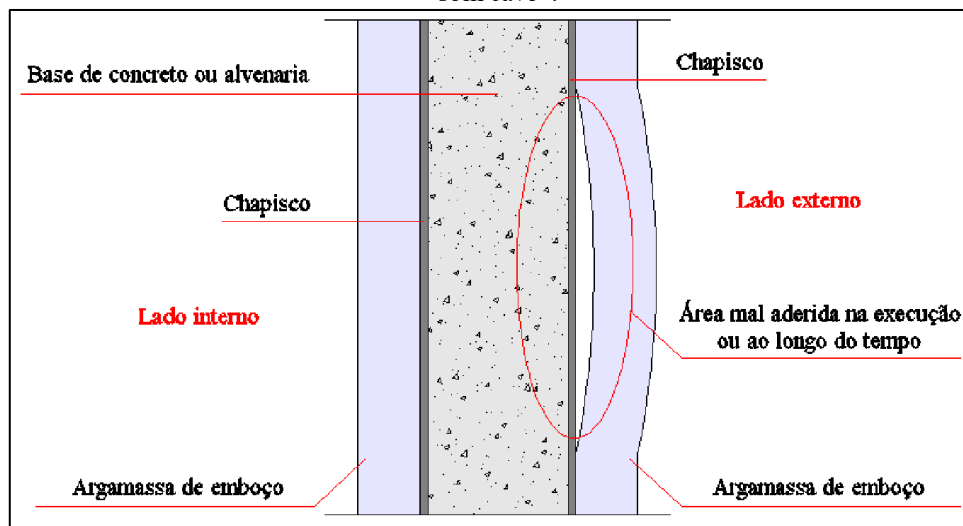
Figura 19 - Ilustração das áreas do revestimento argamassado das fachadas (RAF) com a existência de “som cavo”.

Áreas com aderência duvidosa do revestimento argamassado de fachada (RAF), conforme ilustrado na Figura 19 detectadas como “som cavo” durante teste de percussão (auscultação) nos locais cujo revestimento de acabamento é de textura.

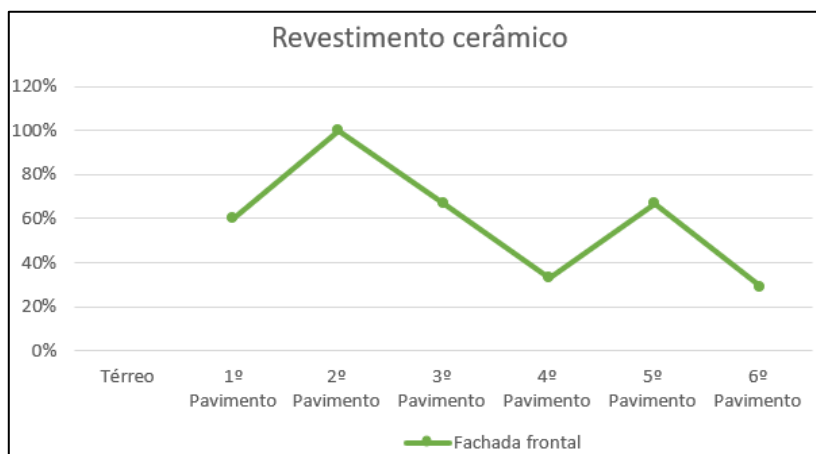
Figura 35 – Visualização gráfica do mapeamento da fachada frontal.

Pode-se observar na Figura 35 a fachada com revestimento cerâmico. O ensaio foi realizado perpendicular a fachada e apresentou resultados que variam de 100% a 17%.

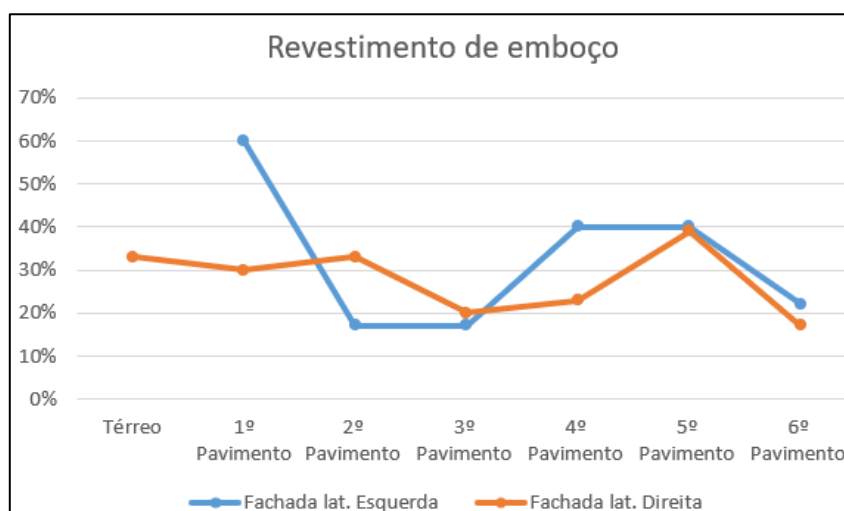
Figura 36 – Visualização gráfica do mapeamento das fachadas das laterais esquerda e direita.

Na Figura 36 mostra a comparação do mapeamento nas fachadas com revestimento em emboço, o ensaio foi realizado na diagonal em relação as fachadas por causa da impossibilidade do acesso. Os resultados com esse revestimento foram bem próximos e com porcentuais baixos variando de 60% a 17%.
